# Asbestinventarisatetest

Binnenstraat 1, 1761 Roosdaal

Attestnummer : 20251218-000315.000

Uitgegeven op : 18.12.2025

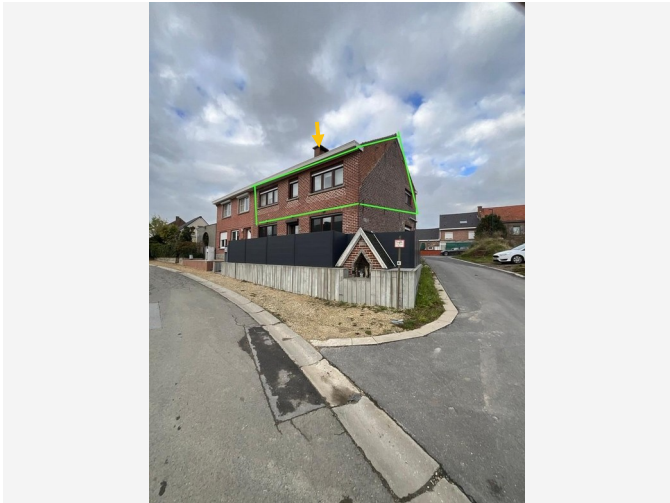
Situeringsfoto

**Reden:** Het te onderzoeken materiaal situeert zich hoger dan 3,50 m te rekenen vanaf een veilige ondergrond

**Uitleg van de asbestdeskundige:** De schouwopening bevindt zich op meer dan 3,5m hoogte & is hierdoor niet inspecteerbaar.

Bij werken, of wanneer met een hoogtewerker de schouw inspecteerbaar is, nakijken of hier asbesthoudende materialen aanwezig zijn.

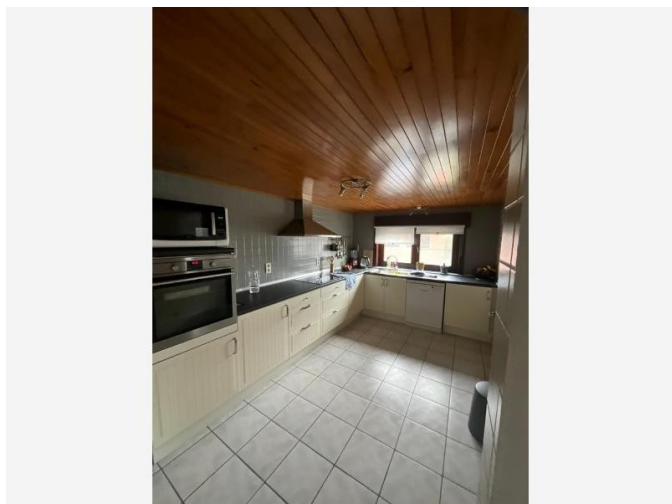
Situeringsfoto

Wandtegels werden in het verleden vaak met een asbesthoudende lijm geplaatst.

Tijdens een niet-destructief onderzoek kan de lijm laag niet geïnspecteerd worden.

Bij werken nakijken & eventueel bijkomende monstername uitvoeren.

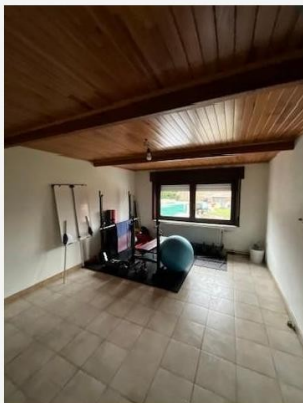
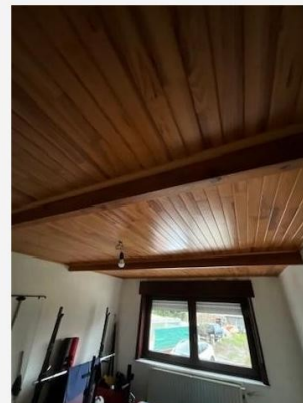
De aangeduide plafonds bestaan uit gyproc/hout en zijn bijgevolg niet asbesthoudend.

Mogelijks zit hierachter nog pleisterwerk, mocht dit bij werken vrijkomen kan bijkomende monsternamen uitgevoerd worden.

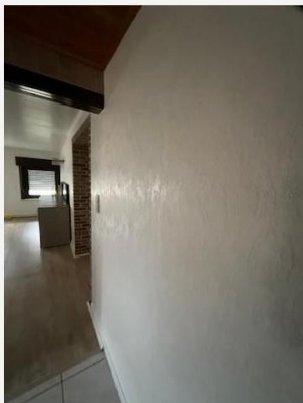
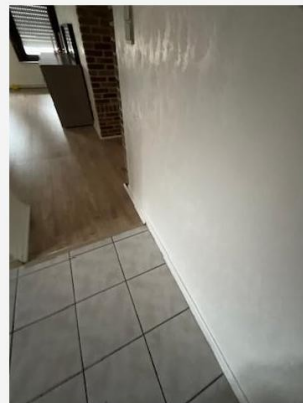
## Fiche 6: Pleisterwerk wanden

Geen asbest

| # | Type | Referentie | Resultaat |
|---|---|---|---|
| 6.1 | Mengmonster | MM01 | Geen asbest |

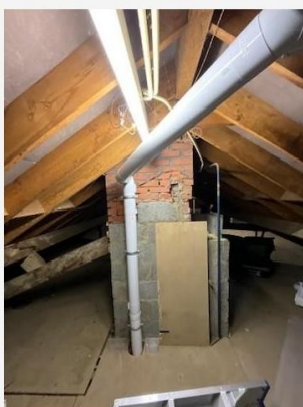
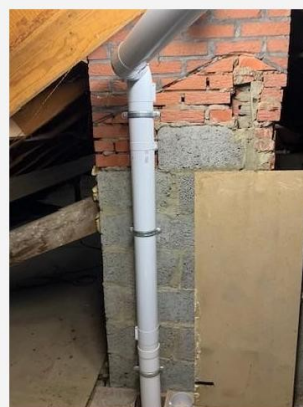
### Fiche 7: Kunststof rookgaskanaal

| Beschrijving | Notitie | Terug te vinden op plannen |
|---|---|---|
| Fiche 7: Kunststof rookgaskanaal | Het rookgaskanaal bestaat uit kunststof & is niet asbestverdacht. | - |

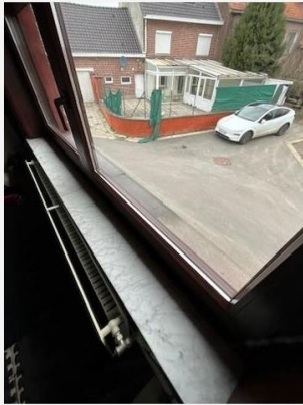
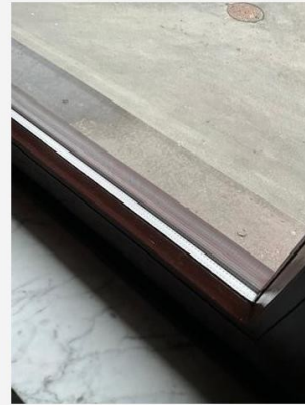
## Fiche 8: Siliconen mastiek + kit niet-asbestverdacht

| Beschrijving | Notitie | Terug te vinden op plannen |
|---|---|---|
| Fiche 8: Siliconen mastiek + kit niet-asbestverdacht | De afdichting van & rond de ramen bestaat uit siliconen & is niet asbestverdacht. | - |

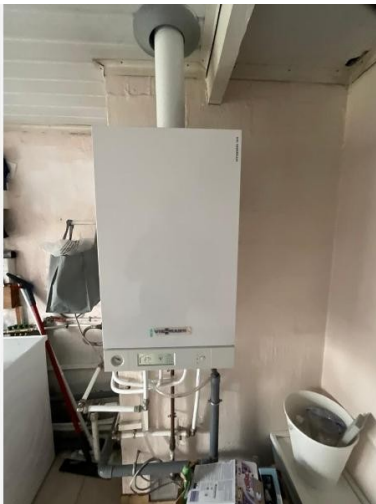
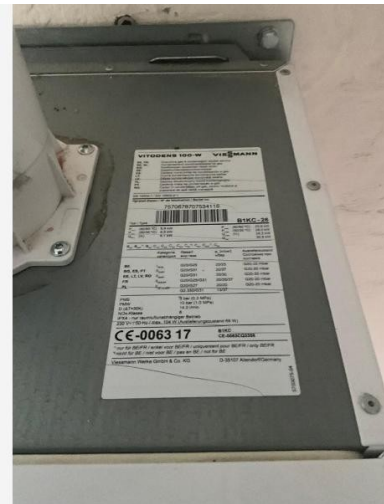
## Fiche 9: Nieuwe ketel

| Beschrijving | Notitie | Terug te vinden op plannen |
|---|---|---|
| Fiche 9: Nieuwe ketel | - Recente ketels bevatten geen asbesthoudende materialen. | - |

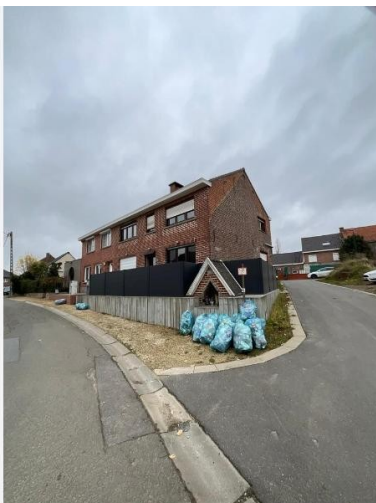
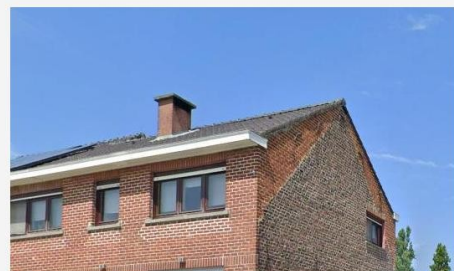
## Fiche 10: Dakbedekking (anders dan leien of golfplaten)

| Beschrijving | Notitie | Terug te vinden op plannen |
|---|---|---|
| Fiche 10: Dakbedekking (anders dan leien of golfplaten) | De dakbedekking bestaat uit pannen en is niet asbestverdacht.<br><br>De dakbedekking bestaat uit metalen platen en is niet asbestverdacht.<br><br>De dakbedekking bestaat uit plastic platen en is niet asbestverdacht. | - |

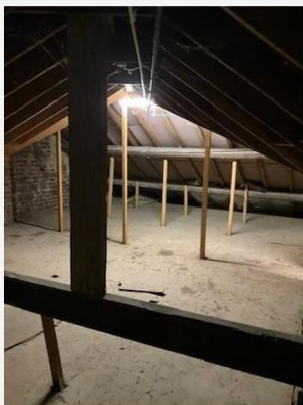
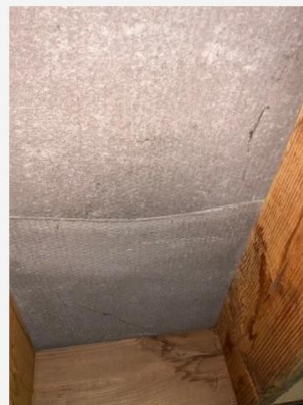
## Fiche 11: Menuiserie onderdak

| Beschrijving | Notitie | Terug te vinden op plannen |
|---|---|---|
| Fiche 11: Menuiserie onderdak | Het onderdak, wat behoort tot de gemene delen van het gebouw, is asbestvrij gebleken na monsternamen. | Plan 1.1: Niv1 |
