# Asbestinventarisatetest

Warandestraat 38, 2300 Turnhout

Attestnummer : **20251209-000229.000**

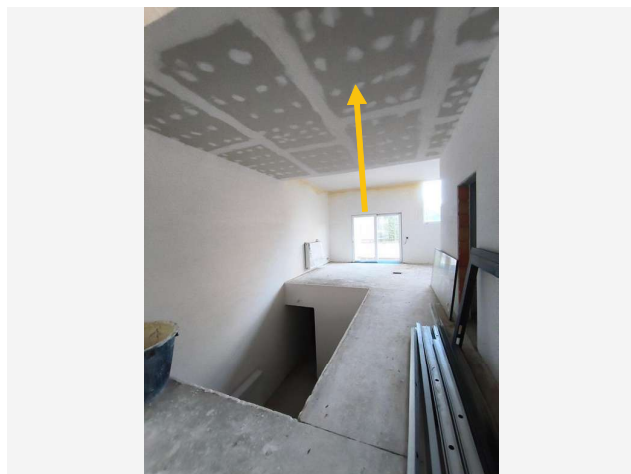
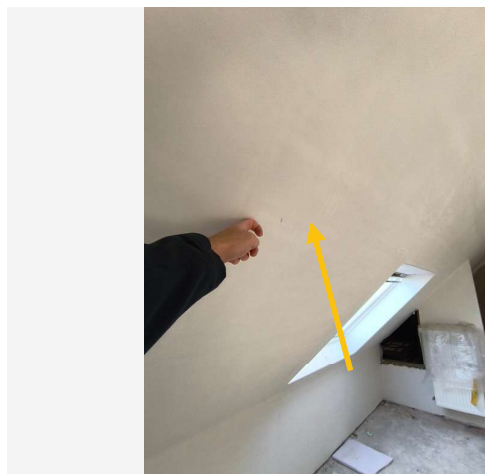
Een aantal plafonds zijn afgewerkt met valse plafonds in plaatmateriaal. Het is niet duidelijk of er pleisterwerk of ander verdacht asbestmateriaal aanwezig is achter / op deze valse plafonds, het is aangewezen om bijkomend onderzoek uit te voeren bij werken. Zonder destructieve handeling is het niet mogelijk om na te gaan of er asbesthoudende materialen aanwezig zijn achter de plafond afwerking. Als bij sloop of renovatie blijkt dat er achter deze plafonds nog pleisterwerk of asbest verdachte toepassingen aanwezig zijn, moet dit bemonsterd worden.

| Basis voor advies | De asbestdeskundige beoordeelt het materiaal als niet-asbestverdacht. |

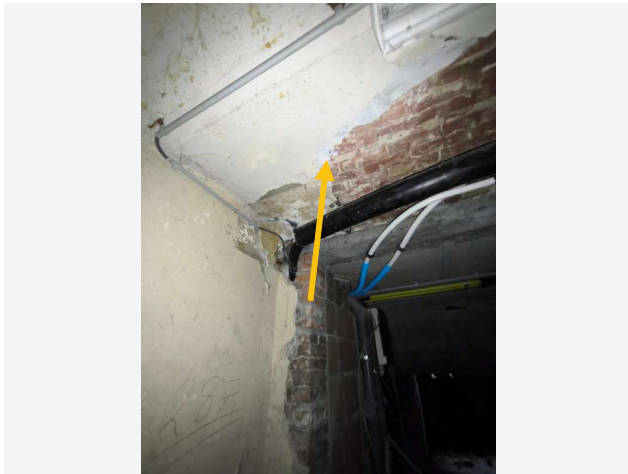
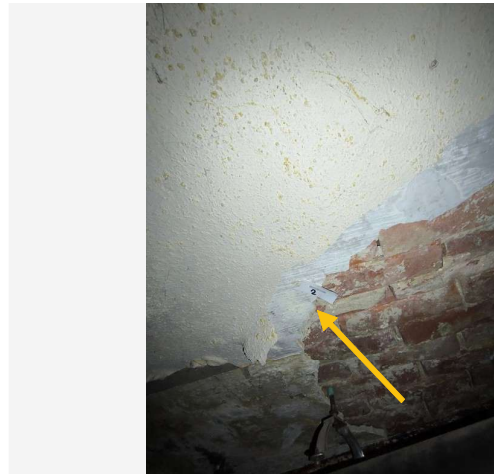
## Fiche 2: Plafondpleister

Geen asbest

| Opmerking | <p>Volgens het inspectieprotocol is een monstername van het pleisterwerk verplicht om dit te identificeren als niet-asbesthoudend.</p> <p>Locatie staalnames: individuele ruimte: woonkamer tweede verdieping / natte ruimte: badkamer / stookplaats: niet bepleisterd (valse plafonds) / traphal: bemonsterd op de kelderverdieping</p> <p>De vermelde oppervlaktes en volumes betreffen een beredeneerde schatting. Er worden geen rechten verleend aan deze oppervlaktes/volumes. De dikte is een schatting die voorkomt uit de monsterplaatsen en is daarom niet altijd representatief.</p> <p>Er bevinden zich enkele plafonds . Het is niet duidelijk of er pleisterwerk of asbest toepassingen aanwezig zijn achter/op deze valse plafonds, het is aangewezen om bijkomend onderzoek uit te voeren bij werken</p> |

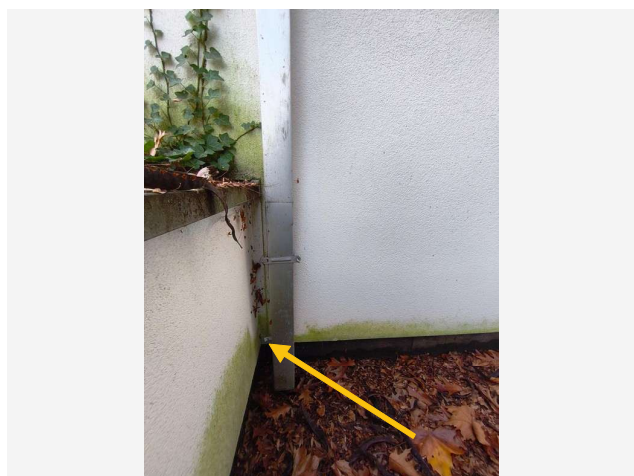
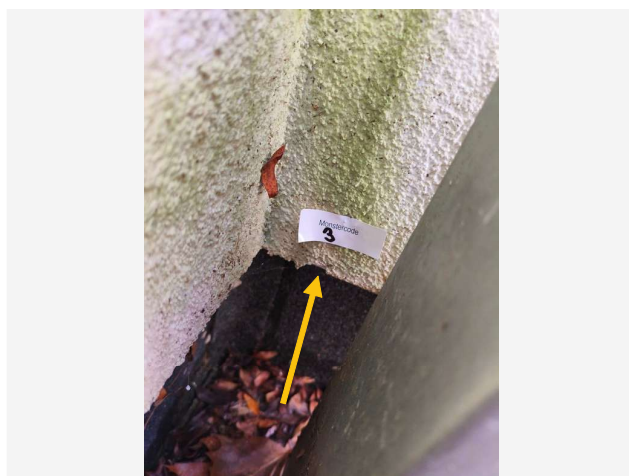
Geen asbest

| Opmerking | <p>In het inspectieprotocol is een monstername van crepi verplicht om dit te identificeren als niet-asbesthoudend.</p> <p>De vermelde oppervlaktes, diktes, gewichten en volumes betreffen een beredeneerde schatting. Er worden geen rechten verleend aan deze oppervlaktes/diktes/volumes.</p> |

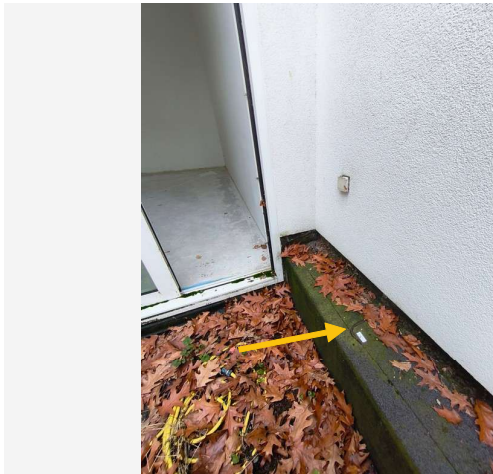
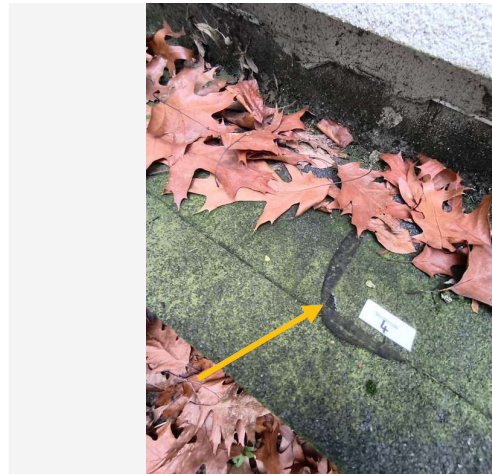
## Fiche 4: Roofing

Geen asbest

| Opmerking | <p>Er werden twee puntmonsters genomen aan een uitstekend stuk roofing waardoor de waterdichtheid niet in het gedrang komt .</p> <p>Er kan niet uitgesloten worden dat er onderlagen aanwezig zijn ( bij dakwerken extra controle aangewezen)</p> <p>De vermelde oppervlaktes, diktes en volumes betreffen een berekeneerde schatting. Er worden geen rechten verleend aan deze oppervlaktes/diktes/volumes.</p> |

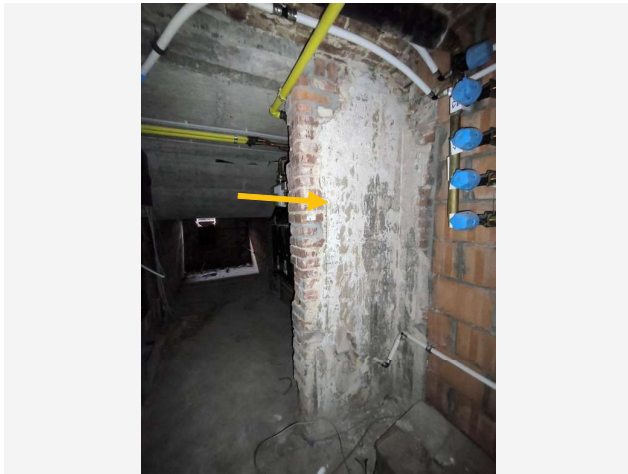
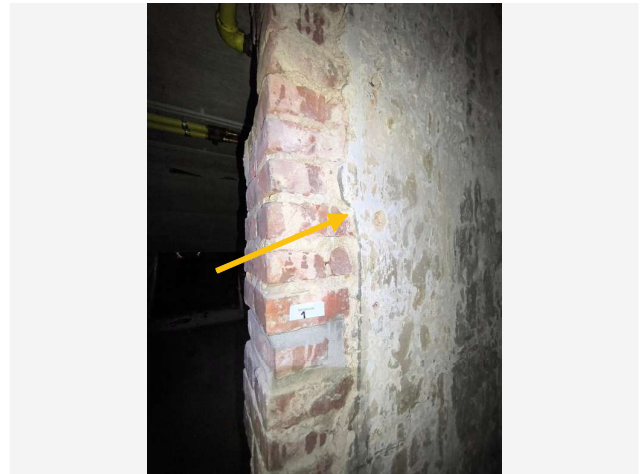
## Fiche 5: Muurpleister

Geen asbest

| Opmerking | <p>Volgens het inspectieprotocol is een monstername van het pleisterwerk verplicht om dit te identificeren als niet-asbesthoudend.</p> <p>Locatie staalnames: individuele ruimte: inkomhal op gelijkvloers / natte ruimte: (toekomstige) keuken op de tweede verdieping / stookplaats: bemonsterd op de eerste verdieping / traphal: bemonsterd op de tweede verdieping.</p> <p>De vermelde oppervlaktes en volumes betreffen een beredeneerde schatting. Er worden geen rechten verleend aan deze oppervlaktes/volumes. De dikte is een schatting die voorkomt uit de monsterplaatsen en is daarom niet altijd representatief.</p> <p>Er bevinden zich enkele valse wanden. Het is niet duidelijk of er pleisterwerk of asbest toepassingen aanwezig zijn achter/op deze valse wanden, het is aangewezen om bijkomend onderzoek uit te voeren bij werken.</p> |

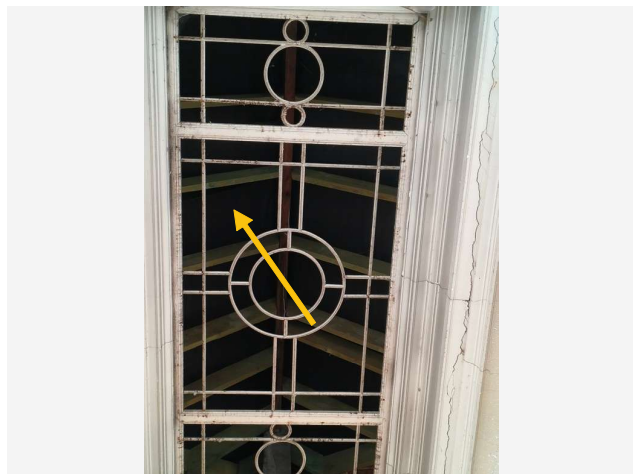
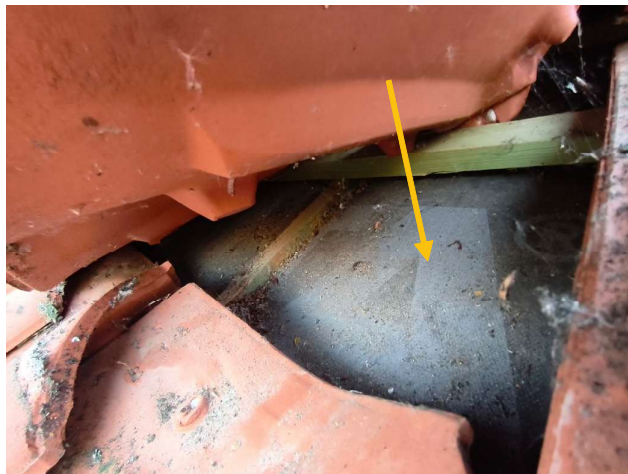
### Fiche 6: Onderdak niet verdacht

| Beschrijving | Notitie | Terug te vinden op plannen |
|---|---|---|
| Fiche 6: Onderdak niet verdacht | <p>Het dak werd gecontroleerd (via een dakraam ,optillen van een dakpan). Er is geen verdacht onderdak vastgesteld .</p> <p>Deze handeling is een steekproef , er is geen garantie dat het volledige dak met éénzelfde materiaal is opgebouwd. Dit kan enkel via destructief onderzoek vastgesteld worden.</p> | Plan 1.4: Zolderverdieping |

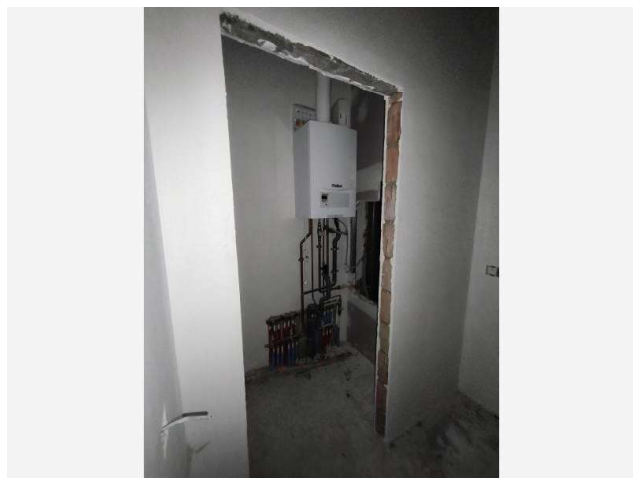
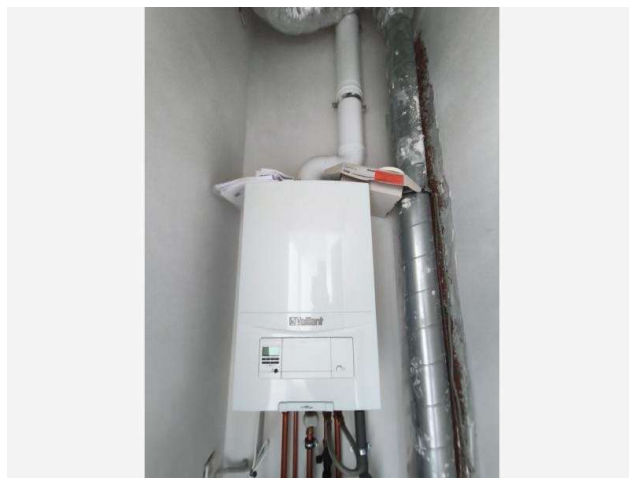
## Fiche 7: CV-ketel's (3x)

| Beschrijving | Notitie | Terug te vinden op plannen |
|---|---|---|
| Fiche 7: CV-ketel's (3x) | De CV-ketel's (3x vaillant VCW 286/5-3) werden gecontroleerd en werden als niet-asbestverdacht bevonden. Het betreft recente toestellen. | Plan 1.1: Gelijkvloers<br>Plan 1.2: Eerste verdieping<br>Plan 1.3: Tweede verdieping |

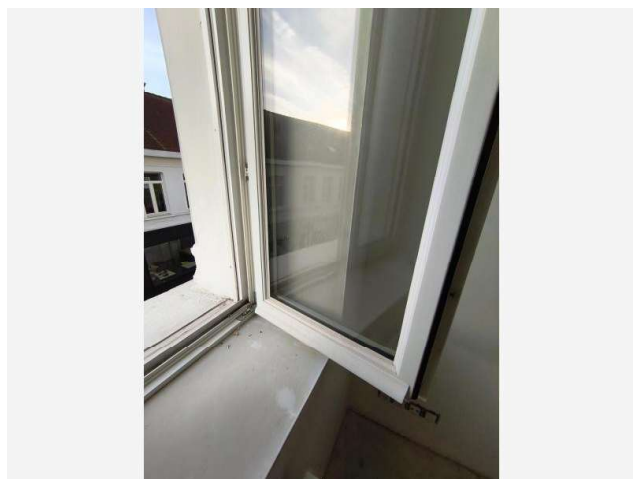
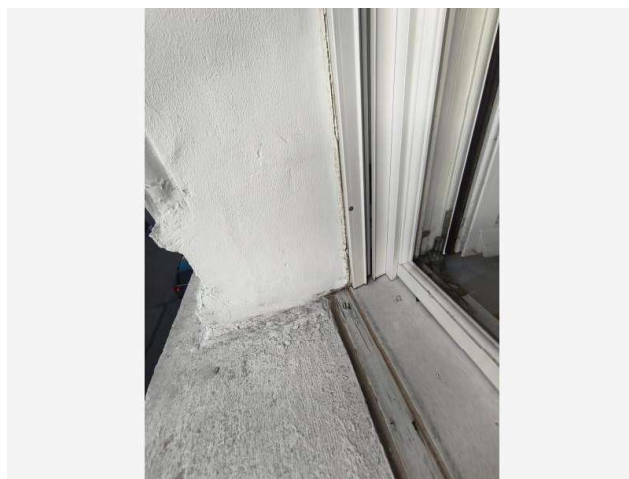
## Fiche 8: Kit niet verdacht (visueel vastgesteld)

| Beschrijving | Notitie | Terug te vinden op plannen |
|---|---|---|
| Fiche 8: Kit niet verdacht (visueel vastgesteld) | De gebruikte siliconen kit is niet asbestverdacht | - |
