# Asbestinventarisatetest

Dorpsstraat 96/0001, 2950 Kapellen

Attestnummer : 20250307-000181.000

Uitgegeven op : 07.03.2025

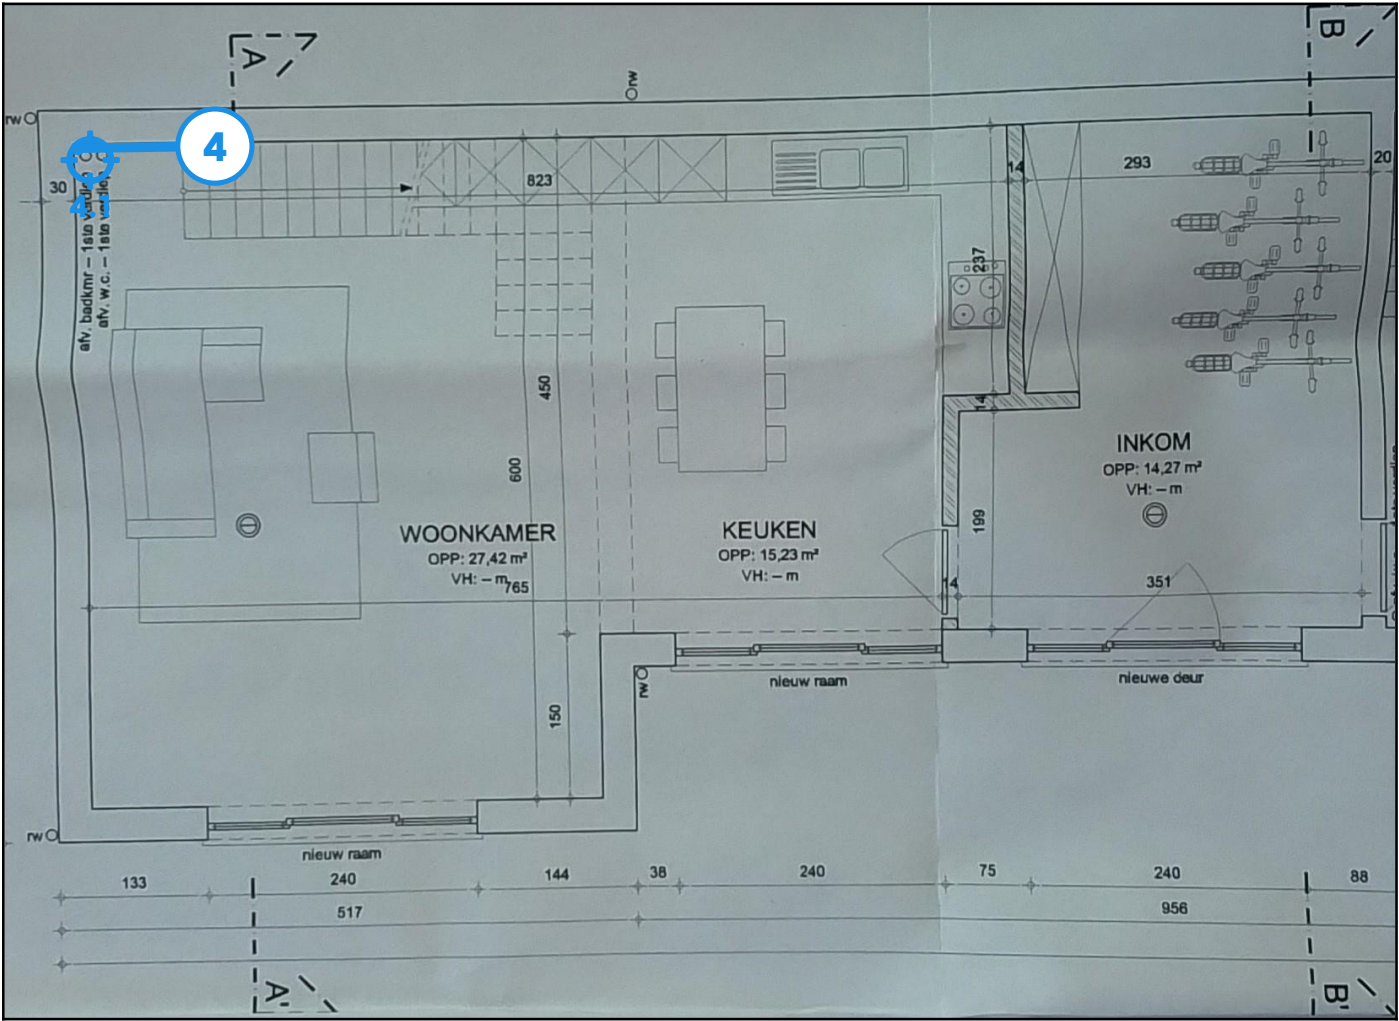
# Plan 1.1: Gelijkvloers : pleisterwerk wanden

| Beschrijving | Type | Actie |
|---|---|---|
| 4. Pleisterwerk wanden | Geen asbest | - |

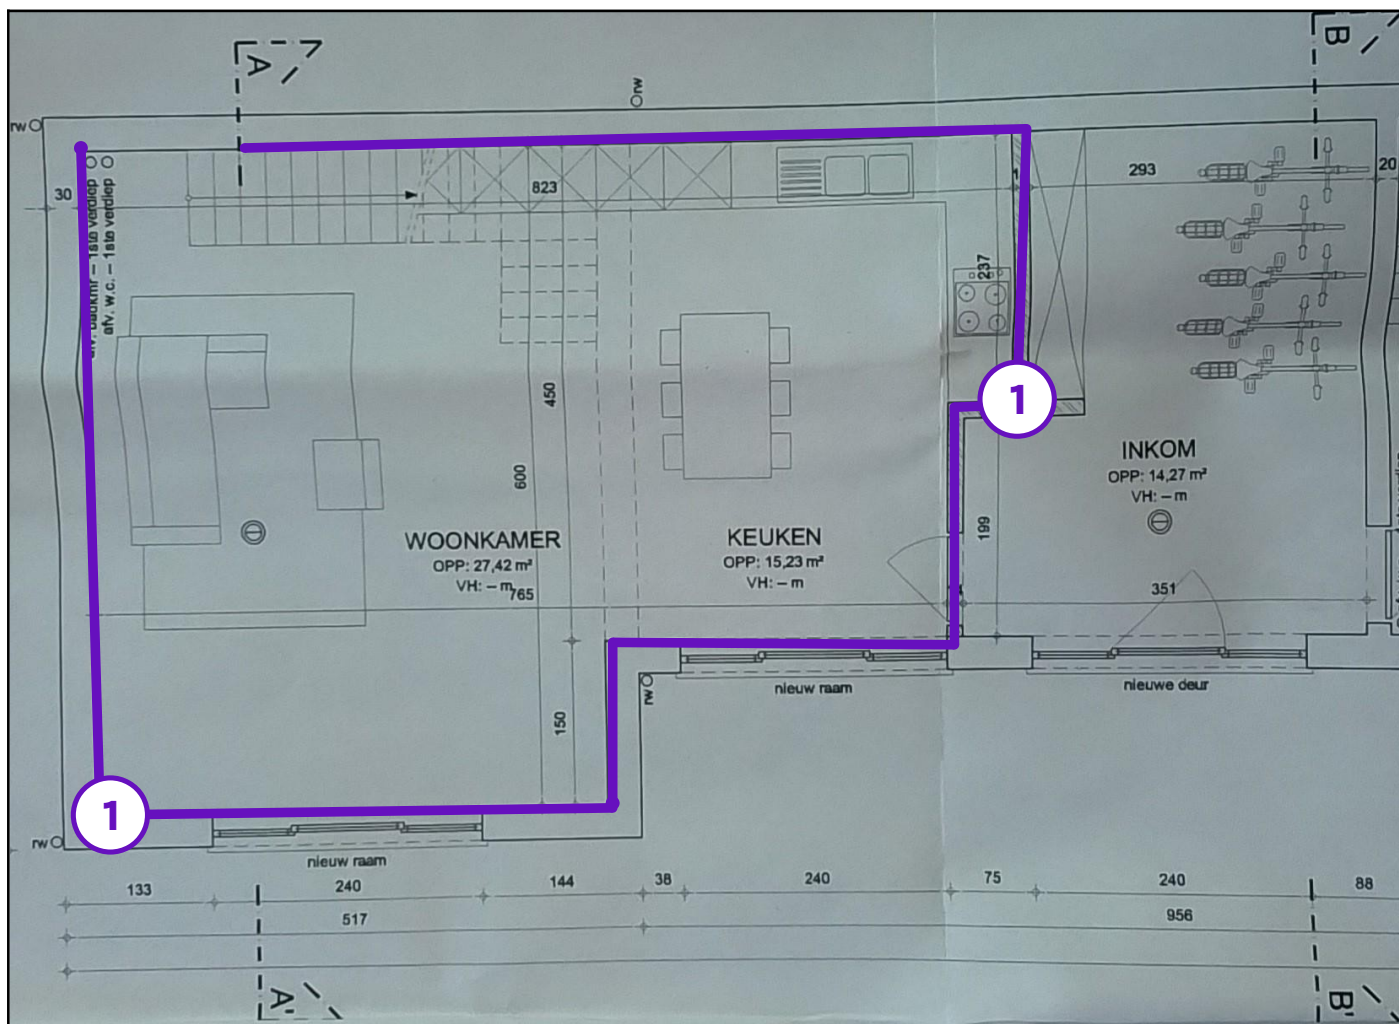
## Plan 1.2: Gelijkvloers : valse wanden

Geen pleisterwerk aanwezig aan sommige wanden. Wanden bestaan uit gipsplaten.

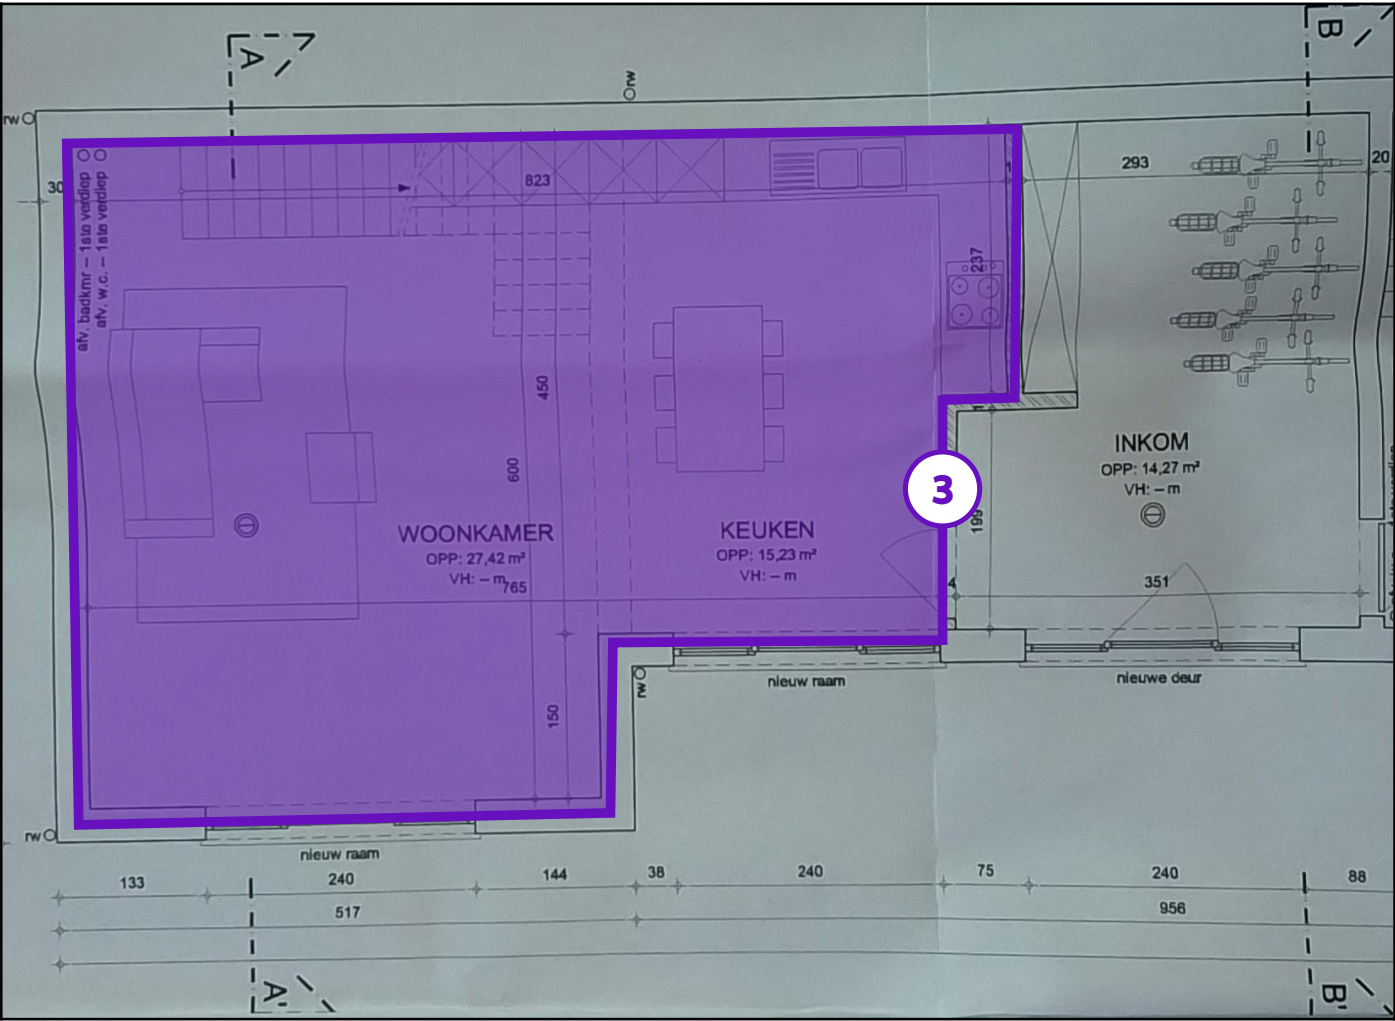
# Plan 1.3: Gelijkvloers : vals plafond

Geen pleisterwerk aanwezig aan het plafond. Plafond bestaat uit gipsplaten.

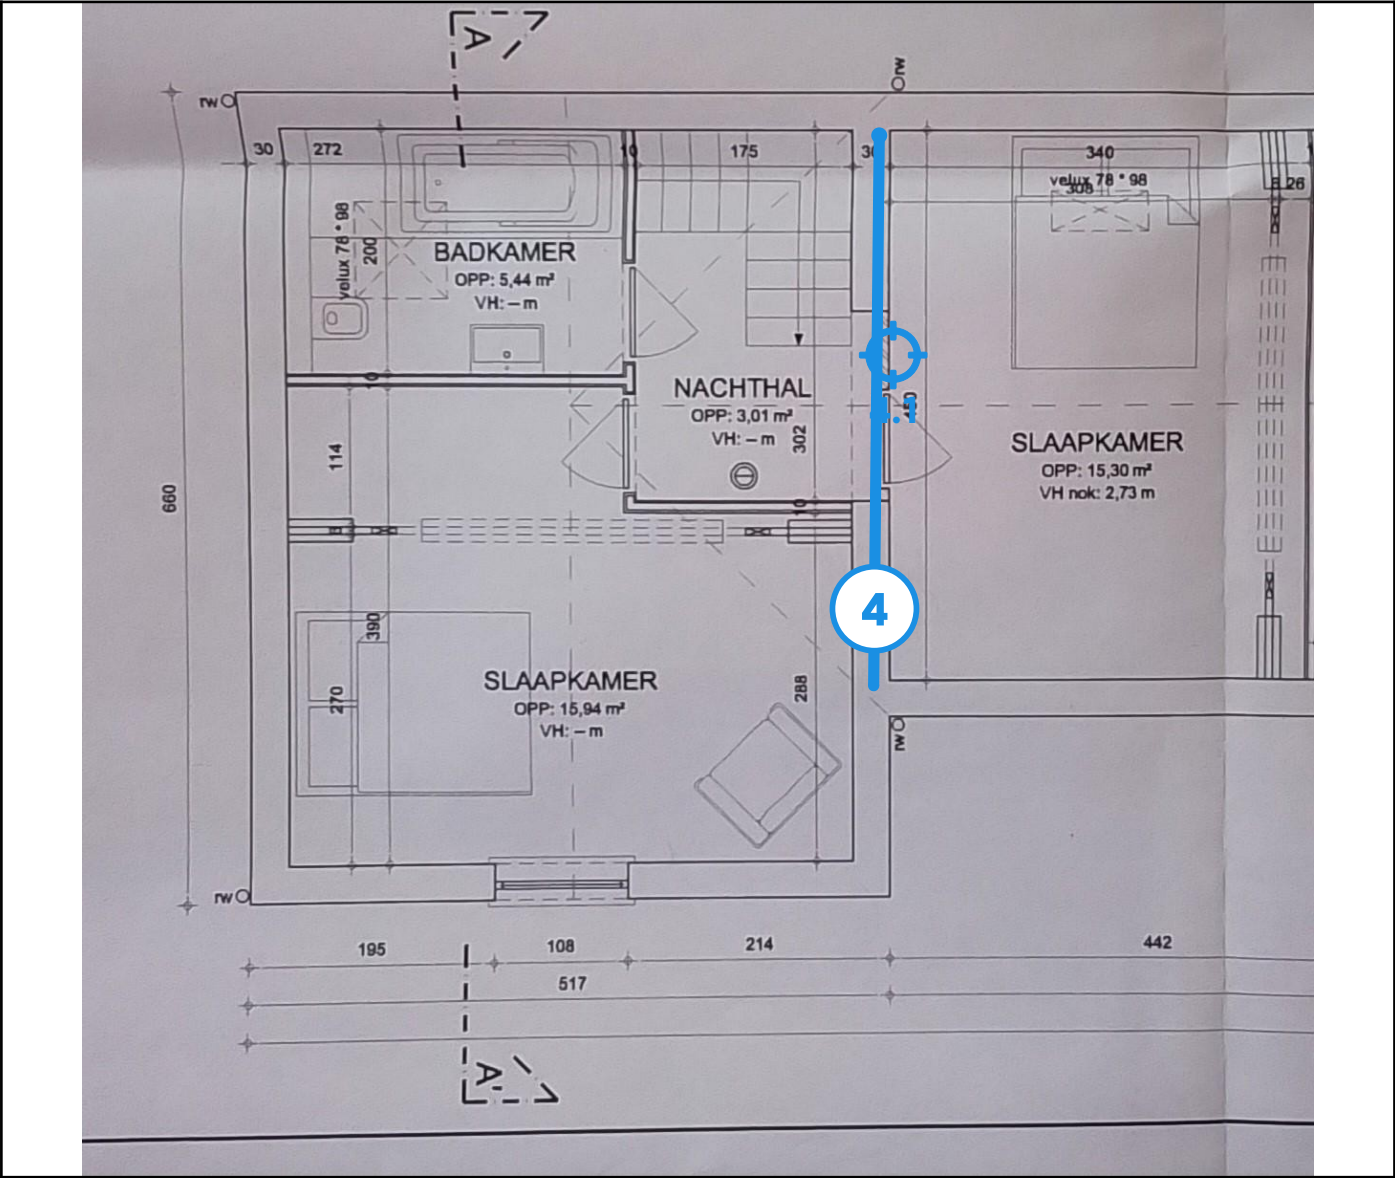
# Plan 1.4: Verdiep +1 : pleisterwerk wanden

| Beschrijving | Type | Actie |
|---|---|---|
| 4. Pleisterwerk wanden | Geen asbest | - |

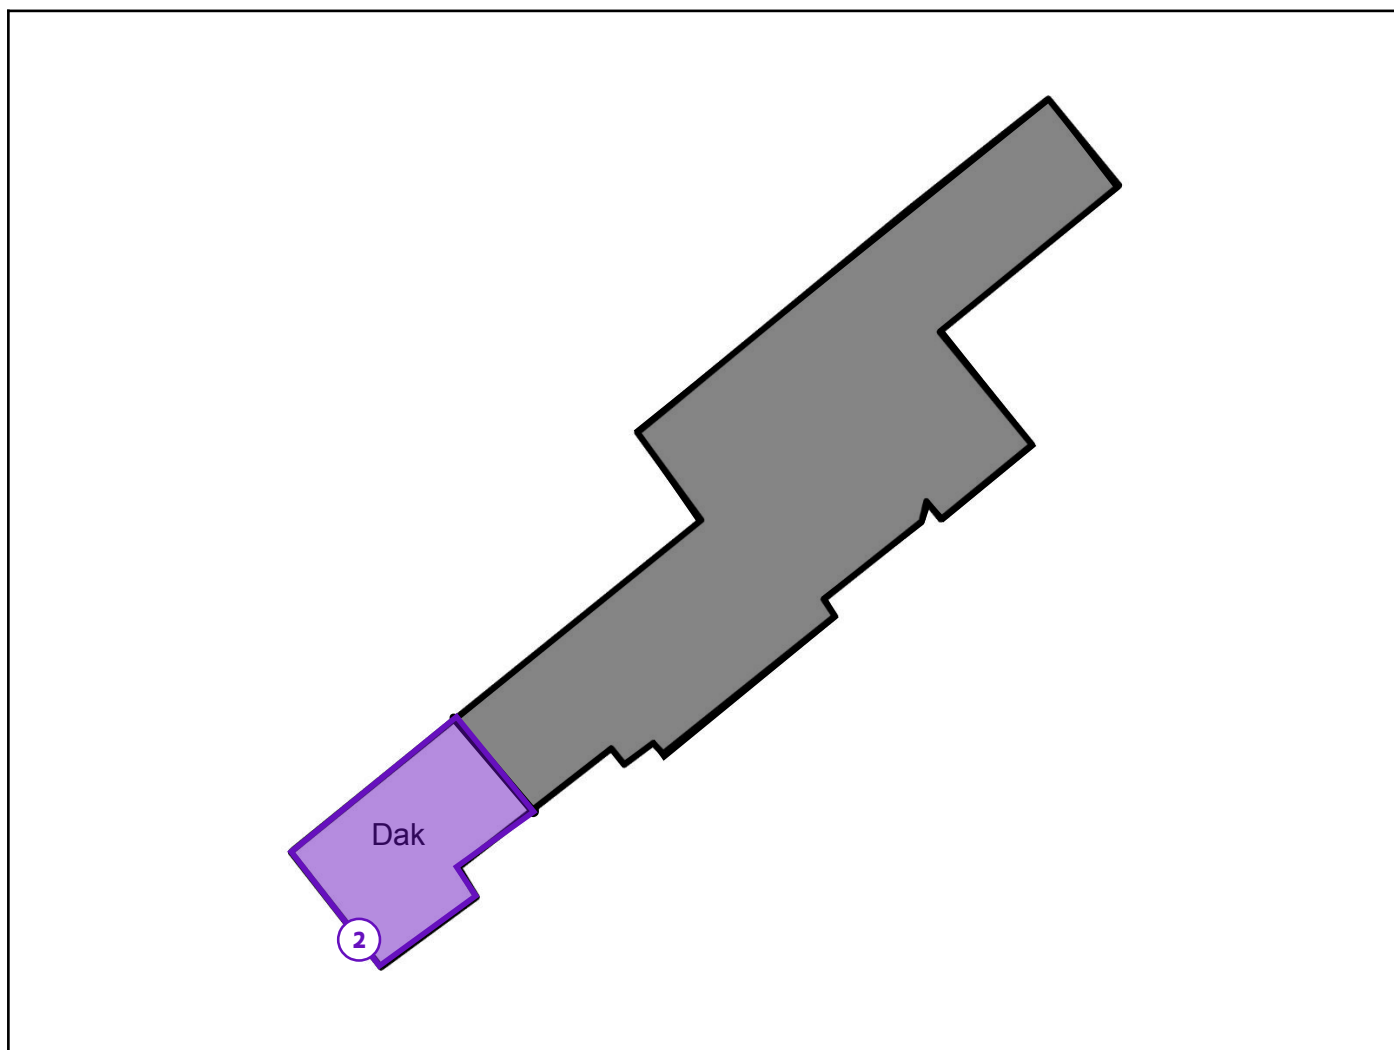
## Plan 1.7: Dak : onderdak

Onderdak bestaat uit zwart onderdakdoek.

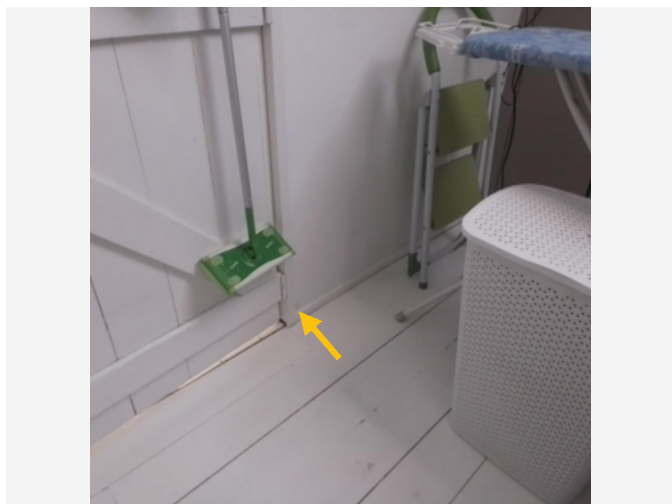
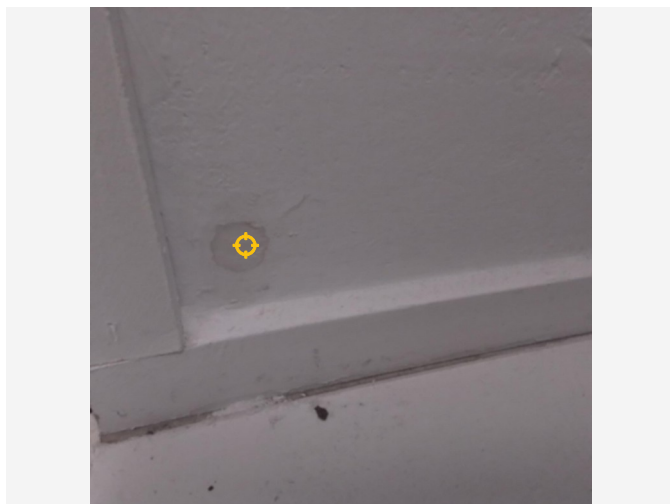
## Fiche 4: Pleisterwerk wanden

Geen asbest

| # | Type | Referentie | Resultaat |
|---|---|---|---|
| 4.1 | Mengmonster | MM01 | Geen asbest |
