# Asbestinventarisatetest

Oude Schrieksebaan 72, 2820 Bonheiden

Attestnummer : 20250410-000465.000

**Niet-asbestveilig**

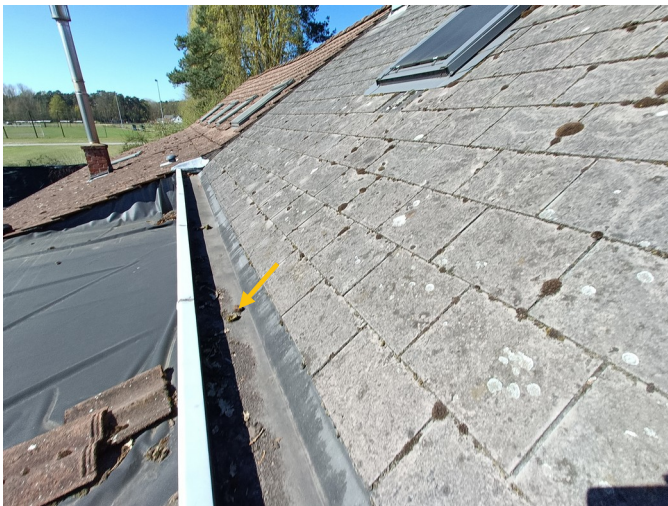
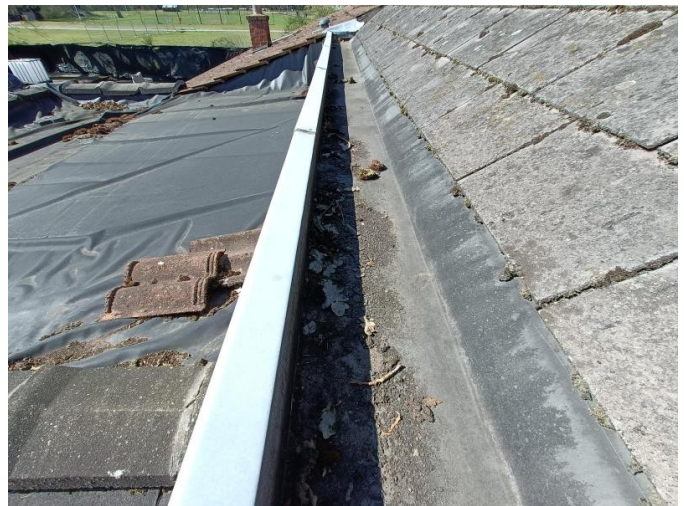
Het asbestmateriaal valt onder de mijlpaal van 2040.

**Dringend verwijderen**

Betreden en onderhoud van het dak en dakgoten kan leiden tot het verstoren van de toepassing waarbij asbestvezels zich kunnen verspreiden doorheen de nabije omgeving via luchtverplaatsing en via vasthechting aan kledij.

| Beschrijving | Slib in de dakgoten |
| Type resten (contaminatie) | <ul style="list-style-type: none"> <li>• Stof, deeltjes &lt; 4 mm, flinters, gruis (los, opliggend)</li> <li>• Stof, deeltjes &lt; 4 mm, flinters, gruis (vermengd in materiaal)</li> </ul> |
| Bron van de resten | Het hellend dak is uitgevoerd in AC leien. |
| Gebondenheid resten | Niet hecht |
| Opmerking | <p>Asbestverdacht slib gesitueerd in de dakgoten.</p> <p>De vermelde oppervlakten, hoeveelheden, lengtes, volumes, maten en gewichten vormen een loutere schatting op basis van visuele inspectie en beschikbare (bouwkundige) informatie; en dienen uitsluitend ter indicatie en mogen niet worden gebruikt als maatstaf voor heffing. Er kan geen enkele juridische waarde aan worden ontleend, noch vormt deze informatie enige basis voor aansprakelijkheid of schadeclaims.</p> |

- Verwijder het asbestafval.

- Eenvoudige handelingen: mag via doe-het-zelf of door werknemer(s) met opleidingsattest eenvoudige handelingen  
Volg de verwijderingsinstructies van de bron van het asbesthoudend afval op (zie bronfiche) en reinig voorzichtig de gecontamineerde zone door het slib manueel te verwijderen. Gebruik geen snel draaiend gereedschap of hoge drukreinigers. Volg de richtlijnen voor het verwijderen en afvoeren van asbesthoudend slib/afval strikt en correct op. <https://ovam.vlaanderen.be/wie-mag-wat-verwijderen>).

Bij verwijdering: gebruik de correcte PBM's en een wegwerpoeverall CAT.III Type 5/6. Het slib, niet-gehechtgebonden asbestafval, kan niet naar het gemeentelijk recyclagepark. Dit asbestafval dubbel verpakt aandielen bij een categorie-I stortplaats, een geregistreerd asbestinzamelaar (link: <https://ovam.vlaanderen.be/asbestafval-afvoeren>) of via een erkende asbestverwijderaar (link: [www.werk.belgie.be](http://www.werk.belgie.be) - Erkenningen). Bewaar alle bewijsdocumenten van de asbestverwijdering (facturen, werkplannen, foto's, afleverbonnen, vrijgavemetingen, ...) met het oog op een correcte actualisatie van het asbestattest.

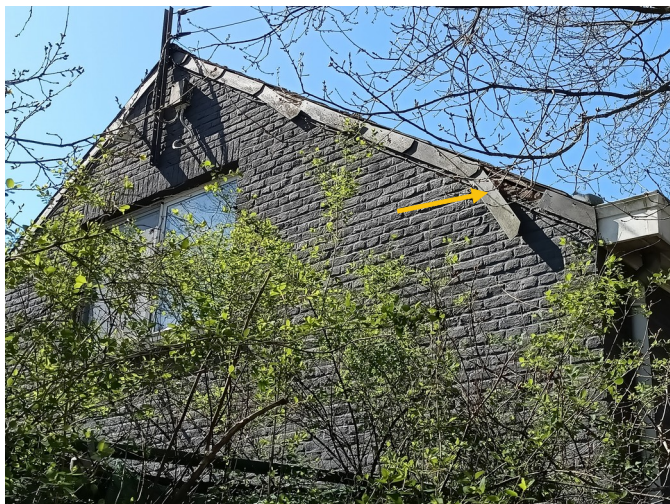
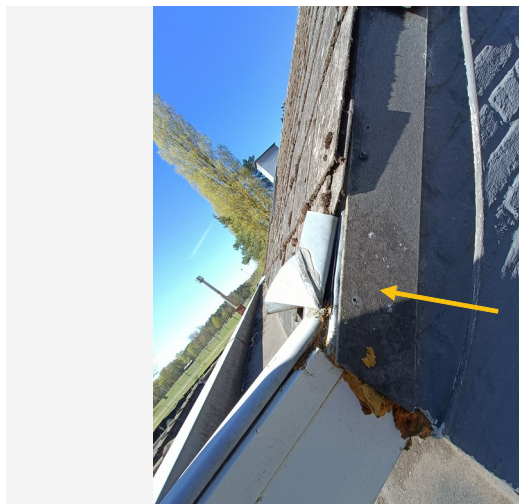
Het asbestmateriaal valt onder de mijlpaal van 2034.

Verwijderen

Betreden, reiniging en onderhoud van het dak en windveren

| Eindbeoordeling materiaalrisico | Verhoogd materiaalrisico en/of verhoogde kans op vezelvrijgave |
| Opmerking | De toepassing vertoont een matige graad van verwerking ten gevolge van leeftijd, weersinvloeden en vasthechting van vegetatie (korstmos). |

| Asbestsoort (vezeltype) | Crocidoliet aanwezig |
| Toestand van het materiaal | Matig beschadigd, matig verweerd |

| Beschrijving | Windveren |
| Opmerking | <p>Asbestverdachte vezelcement windveren gesitueerd aan het hellend dak.</p> <p>De vermelde oppervlakten, hoeveelheden, lengtes, volumes, maten en gewichten vormen een loutere schatting op basis van visuele inspectie en beschikbare (bouwkundige) informatie; en dienen uitsluitend ter indicatie en mogen niet worden gebruikt als maatstaf voor heffing. Er kan geen enkele juridische waarde aan worden ontleend, noch vormt deze informatie enige basis voor aansprakelijkheid of schadeclaims.</p> |

- Verwijder dit asbestmateriaal zo snel mogelijk. Volg de toestand goed op.
- Hemelwater dat afspoelt van asbestcement daken of gevels kan asbestdeeltjes bevatten. Gebruik het enkel voor gesloten circuits (bv. spoelen toiletten). Reinig na het vervangen van het dak of de gevel de dakgoten en regenwaterput of -ton om asbesthoudend sediment of slib te verwijderen

- Eenvoudige handelingen: mag via doe-het-zelf of door werknemer(s) met opleidingsattest eenvoudige handelingen  
Deze toepassing kan door een aannemer die over een opleidingsattest van eenvoudige handelingen beschikt of door een particulier (doe-het-zelf), verwijderd worden indien er geen verhoogd risico op vrijgave van asbestvezels (max. concentratie  $0,01 \text{ vezels/cm}^3$  - CODEX Art. VI.3-54) ontstaat en de toepassing voorafgaand wordt gefixeerd/bevochtigd; de individuele elementen zonder machinale werktuigen en zonder breken of gooien 1 voor 1 losgemaakt worden; en ten slotte in gesloten verpakking weggevoerd worden naar een erkend afvalpunt (recyclagepark).

Bij verwijdering: gebruik de correcte PBM's en een wegwerpoverall CAT.III Type 5/6. Het afval dient dubbel verpakt te worden aangeboden aan het recyclagepark (raadpleeg de voorwaarden van uw recyclagepark). Bewaar alle bewijsdocumenten van de asbestverwijdering (facturen, werkplannen, foto's, afleverbonnen, vrijgavemetingen, ...) met het oog op een correcte actualisatie van het asbestattest.

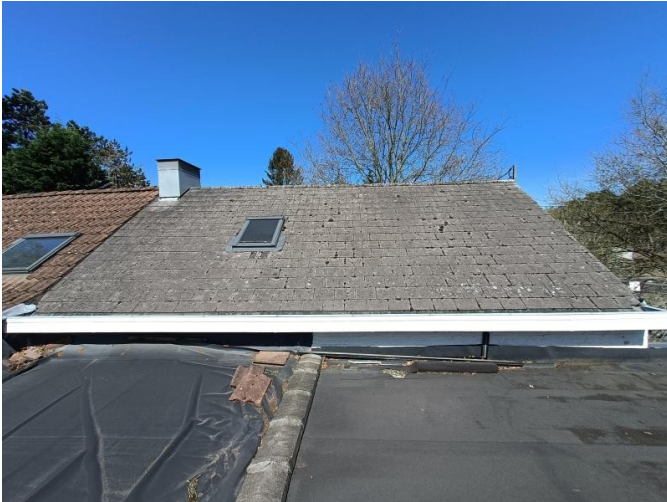
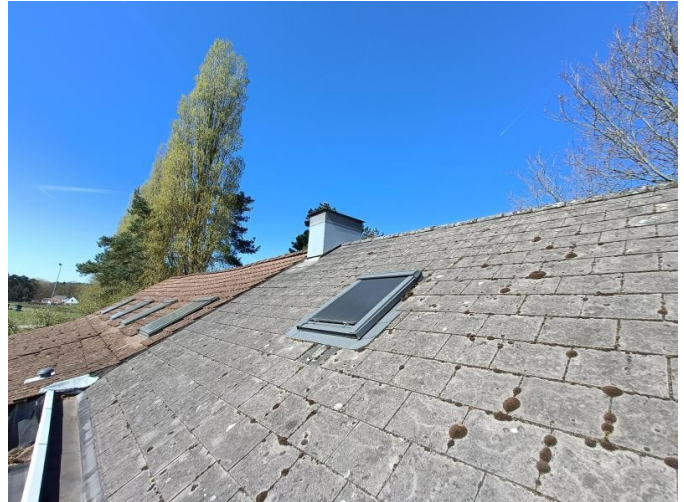
## Fiche 3: Vezelcement leien op het hellend dak (afgeschermd)

Verwijderen

| Opmerking | <p>Asbestverdachte vezelcement leien gesitueerd op het hellend dak; afgeschermd langs de binnenzijde.</p> <p>De vermelde oppervlakten, hoeveelheden, lengtes, volumes, maten en gewichten vormen een loutere schatting op basis van visuele inspectie en beschikbare (bouwkundige) informatie; en dienen uitsluitend ter indicatie en mogen niet worden gebruikt als maatstaf voor heffing. Er kan geen enkele juridische waarde aan worden ontleend, noch vormt deze informatie enige basis voor aansprakelijkheid of schadeclaims.</p> |

- Eenvoudige handelingen: mag via doe-het-zelf of door werknemer(s) met opleidingsattest eenvoudige handelingen  
Deze toepassing kan door een aannemer die over een opleidingsattest van eenvoudige handelingen beschikt of door een particulier (doe-het-zelf), verwijderd worden indien er geen verhoogd risico op vrijgave van asbestvezels (max. concentratie 0,01 vezels/cm<sup>3</sup> - CODEX Art. VI.3-54) ontstaat en de toepassing voorafgaand wordt gefixeerd/bevochtigd; de individuele elementen zonder machinale werktuigen en zonder breken of gooien 1 voor 1 losgemaakt worden; en ten slotte in gesloten verpakking weggevoerd worden naar een erkend afvalpunt (recyclagepark).

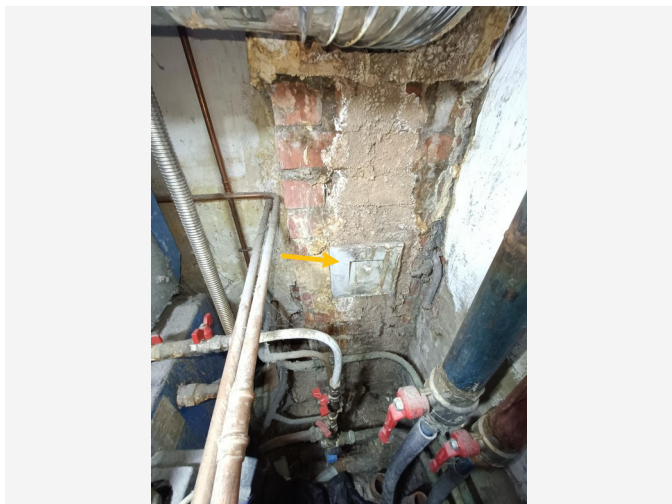
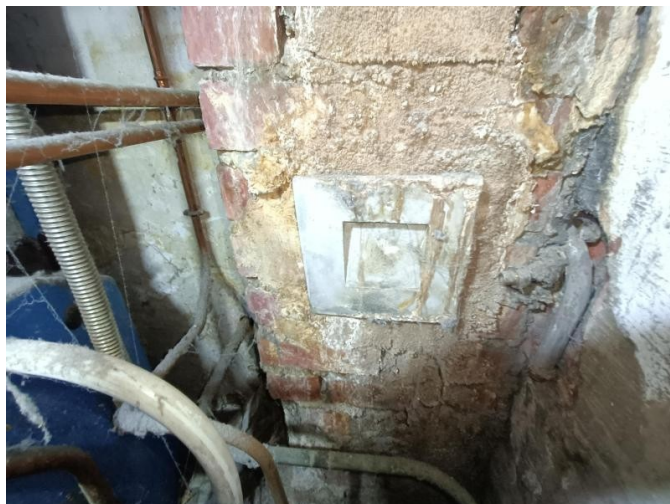
| Opmerking | <p>Asbestverdachte vezelcement roetschuif/inspectieluik gesitueerd in de schouw van de cv-ketel.</p> <p>De vermelde oppervlakten, hoeveelheden, lengtes, volumes, maten en gewichten vormen een loutere schatting op basis van visuele inspectie en beschikbare (bouwkundige) informatie; en dienen uitsluitend ter indicatie en mogen niet worden gebruikt als maatstaf voor heffing. Er kan geen enkele juridische waarde aan worden ontleend, noch vormt deze informatie enige basis voor aansprakelijkheid of schadeclaims.</p> |

- Eenvoudige handelingen: mag via doe-het-zelf of door werknemer(s) met opleidingsattest eenvoudige handelingen  
Deze toepassing kan door een aannemer die over een opleidingsattest van eenvoudige handelingen beschikt of door een particulier (doe-het-zelf), verwijderd worden indien er geen verhoogd risico op vrijgave van asbestvezels (max. concentratie  $0,01 \text{ vezels/cm}^3$  - CODEX Art. VI.3-54) ontstaat en de toepassing voorafgaand wordt gefixeerd/bevochtigd; de individuele elementen zonder machinale werktuigen en zonder breken of gooien 1 voor 1 losgemaakt worden; en ten slotte in gesloten verpakking weggevoerd worden naar een erkend afvalpunt (recyclagepark).

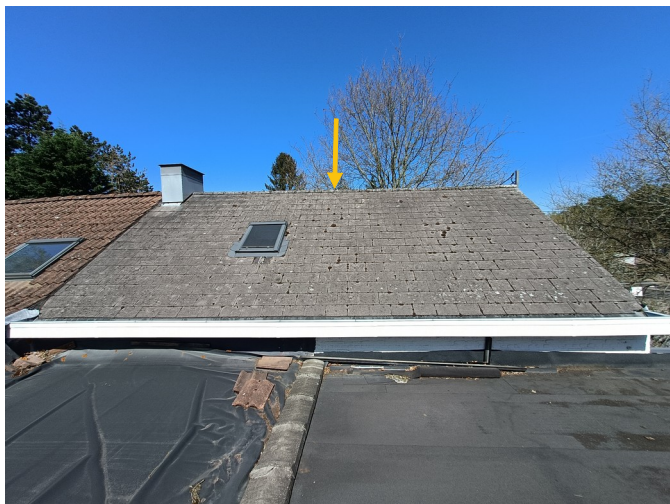
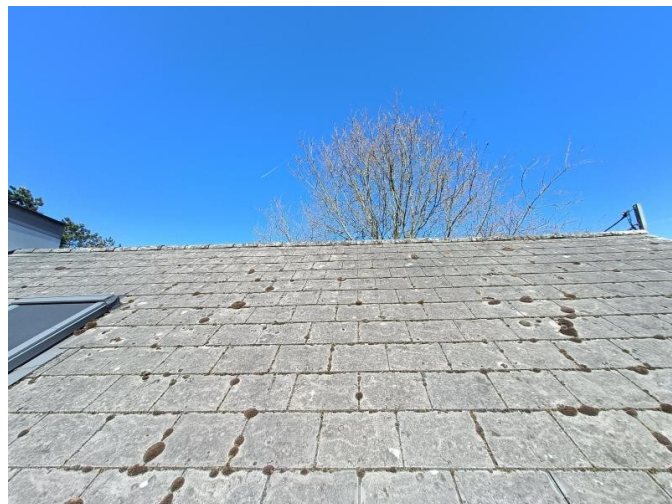
| Opmerking | <p>Asbestverdachte vezelcement daknokken gesitueerd op het hellend dak.</p> <p>De vermelde oppervlakten, hoeveelheden, lengtes, volumes, maten en gewichten vormen een loutere schatting op basis van visuele inspectie en beschikbare (bouwkundige) informatie; en dienen uitsluitend ter indicatie en mogen niet worden gebruikt als maatstaf voor heffing. Er kan geen enkele juridische waarde aan worden ontleend, noch vormt deze informatie enige basis voor aansprakelijkheid of schadeclaims.</p> |

- Eenvoudige handelingen: mag via doe-het-zelf of door werknemer(s) met opleidingsattest eenvoudige handelingen  
Deze toepassing kan door een aannemer die over een opleidingsattest van eenvoudige handelingen beschikt of door een particulier (doe-het-zelf), verwijderd worden indien er geen verhoogd risico op vrijgave van asbestvezels (max. concentratie 0,01 vezels/cm<sup>3</sup> - CODEX Art. VI.3-54) ontstaat en de toepassing voorafgaand wordt gefixeerd/bevochtigd; de individuele elementen zonder machinale werktuigen en zonder breken of gooien 1 voor 1 losgemaakt worden; en ten slotte in gesloten verpakking weggevoerd worden naar een erkend afvalpunt (recyclagepark).

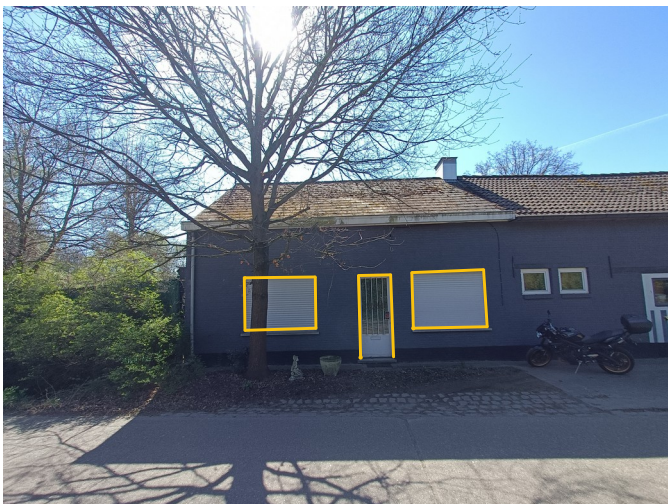
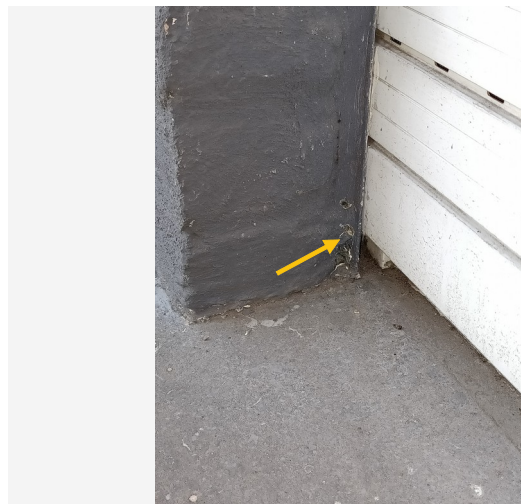
| Opmerking | <p>Asbestverdachte mastiek gesitueerd tussen de gevel en raamprofielen van het oorspronkelijke gebouw zonder aanbouw.</p> <p>Monsternamelocaties: raam voorgevel (aan een beschadiging).</p> <p>De vermelde oppervlakten, hoeveelheden, lengtes, volumes, maten en gewichten vormen een loutere schatting op basis van visuele inspectie en beschikbare (bouwkundige) informatie; en dienen uitsluitend ter indicatie en mogen niet worden gebruikt als maatstaf voor heffing. Er kan geen enkele juridische waarde aan worden ontleend, noch vormt deze informatie enige basis voor aansprakelijkheid of schadeclaims.</p> |

- Eenvoudige handelingen: mag via doe-het-zelf of door werknemer(s) met opleidingsattest eenvoudige handelingen  
Deze toepassing kan door een aannemer die over een opleidingsattest van eenvoudige handelingen beschikt verwijderd worden indien er geen verhoogd risico op vrijgave van asbestvezels (max. concentratie 0,01 vezels/cm<sup>3</sup> - CODEX Art. VI.3-54) ontstaat en de toepassing voorafgaand wordt gefixeerd/bevochtigd; de individuele elementen zonder machinale werktuigen en zonder breken of gooien 1 voor 1 losgemaakt worden; en ten slotte in gesloten verpakking weggevoerd worden naar een erkend afvalpunt (recyclagepark).

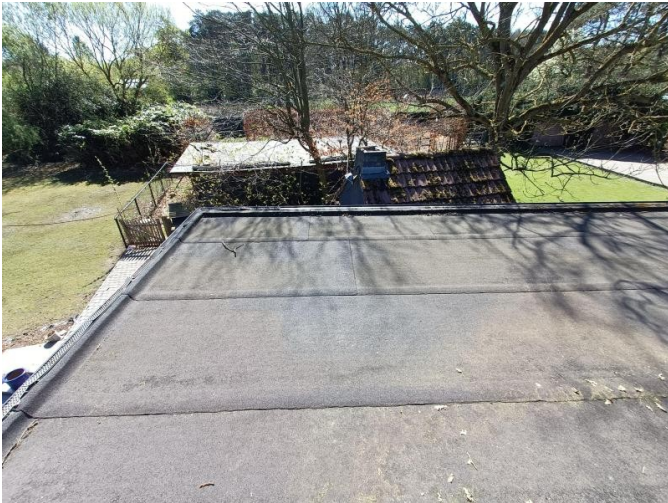
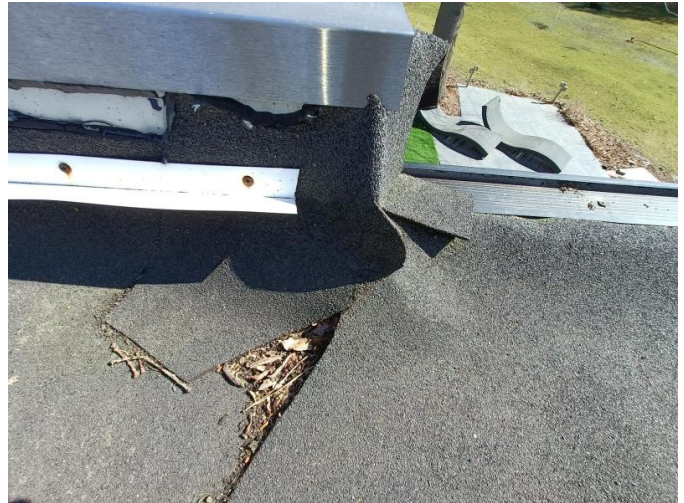
## Fiche 17: Roofing op het plat dak achteraan

Geen asbest

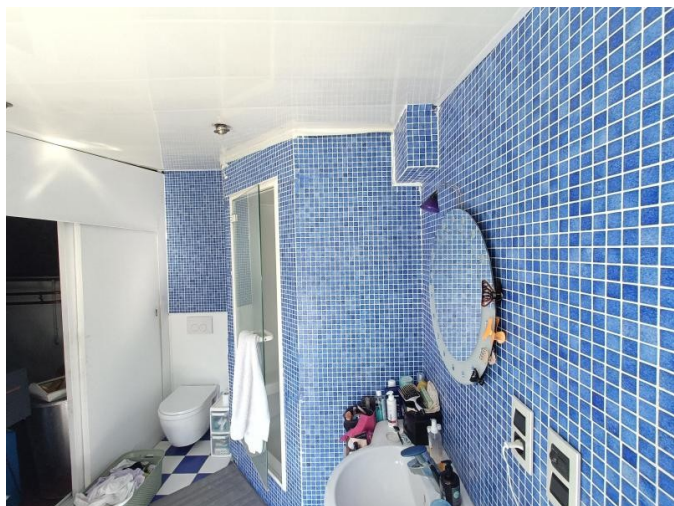
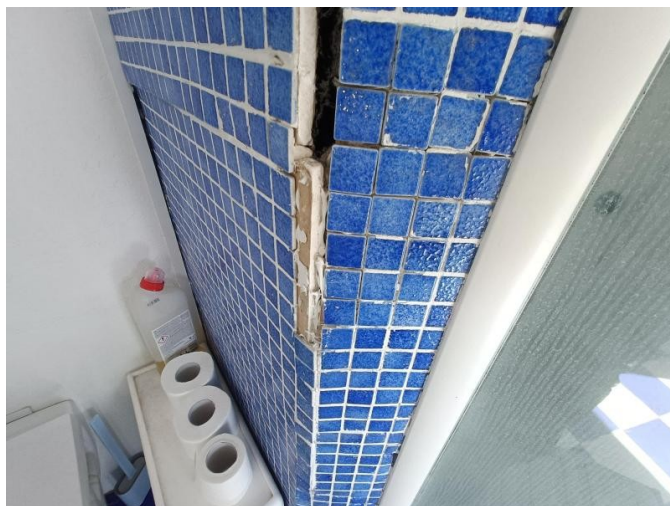
## Fiche 18: Tegellijm

Geen asbest

| Opmerking | <p>Tegellijm gesitueerd achter de faience/tegels in de keuken, badkamer en toilet.</p> <p>Mosternamelocaties : badkamer (douche - aan beschadigingen)</p> <p>De vermelde oppervlakten, hoeveelheden, lengtes, volumes, maten en gewichten vormen een loutere schatting op basis van visuele inspectie en beschikbare (bouwkundige) informatie; en dienen uitsluitend ter indicatie en mogen niet worden gebruikt als maatstaf voor heffing. Er kan geen enkele juridische waarde aan worden ontleend, noch vormt deze informatie enige basis voor aansprakelijkheid of schadeclaims.</p> |

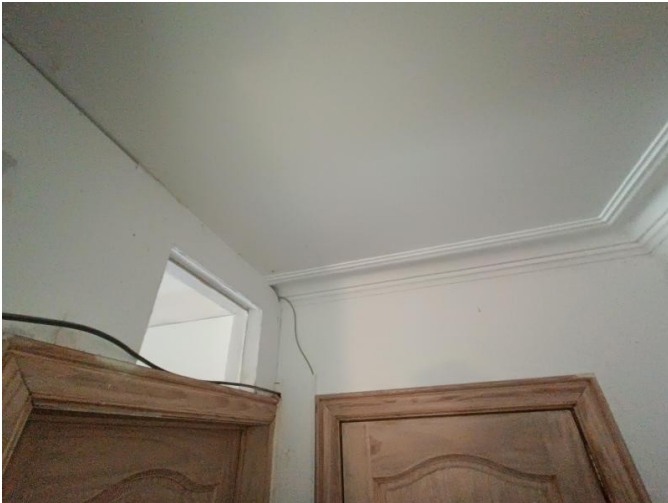
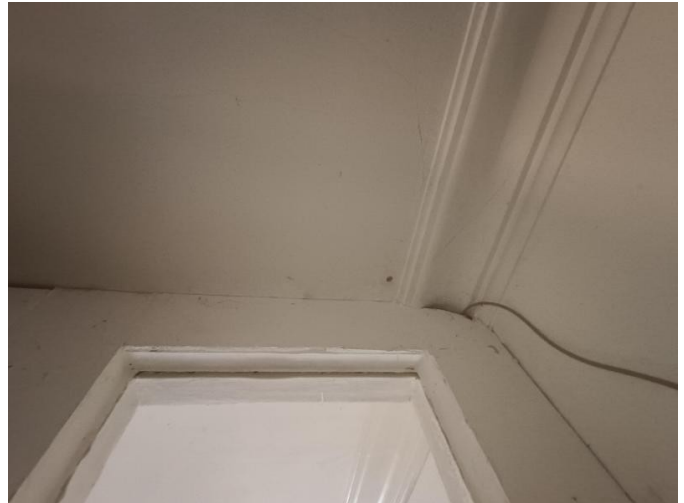
| Opmerking | <p>Plafondafwerking bestaande uit gips-kalk-mortel (pleisterwerk) onderworpen aan een verplichte monstername, aanwezig in verschillende ruimtes. Het inspectieprotocol schrijft voor om een representatief aantal monsters te nemen van de plafonds van volgende ruimtes: individuele ruimte, natte ruimte, stookplaats en trappenhuis (indien aanwezig en van toepassing).</p> <p>Monsternamelocaties: gang GLV</p> <p>De vermelde oppervlakten, hoeveelheden, lengtes, volumes, maten en gewichten vormen een loutere schatting op basis van visuele inspectie en beschikbare (bouwkundige) informatie; en dienen uitsluitend ter indicatie en mogen niet worden gebruikt als maatstaf voor heffing. Er kan geen enkele juridische waarde aan worden ontleend, noch vormt deze informatie enige basis voor aansprakelijkheid of schadeclaims.</p> |
