# Asbestinventarisatattest

Bovenstraat 25, 2880 Bornem

Attestnummer : 20250708-000306.000

Uitgegeven op : 08.07.2025

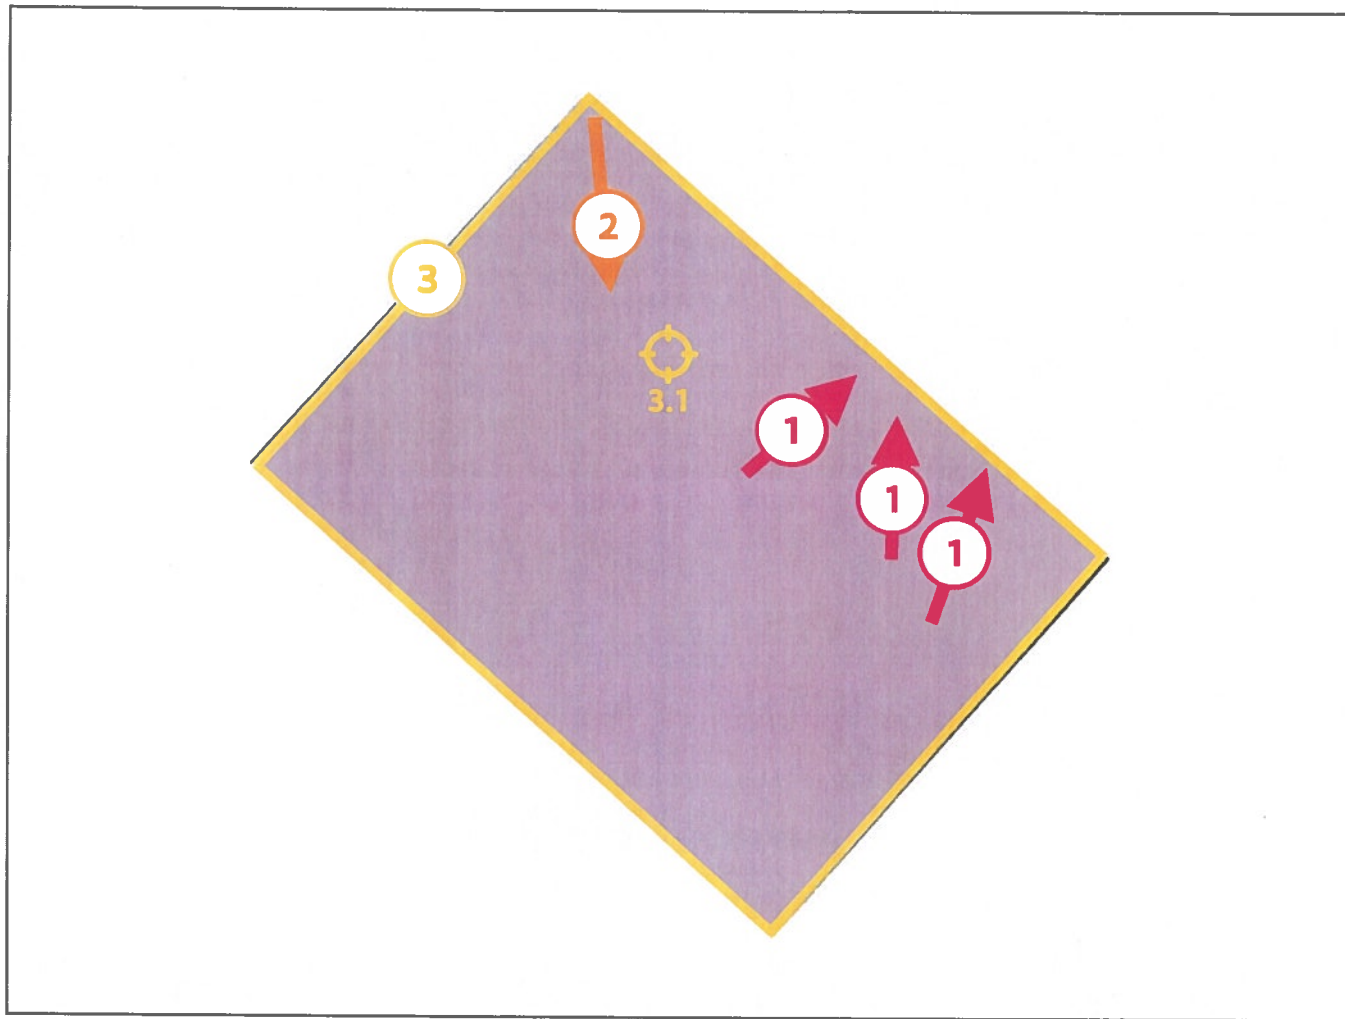
## Plan 1.4: Niveau +3 (zolder)

| Beschrijving | Type | Actie |
|---|---|---|
| 1. Afval (vlakke platen) | Asbestmateriaal | Dringend verwijderen |
| 2. Schouw | Asbestmateriaal | Verwijderen |
| 3. Onderdak type Menuiserite | Asbestmateriaal | Zorgvuldig beheren |

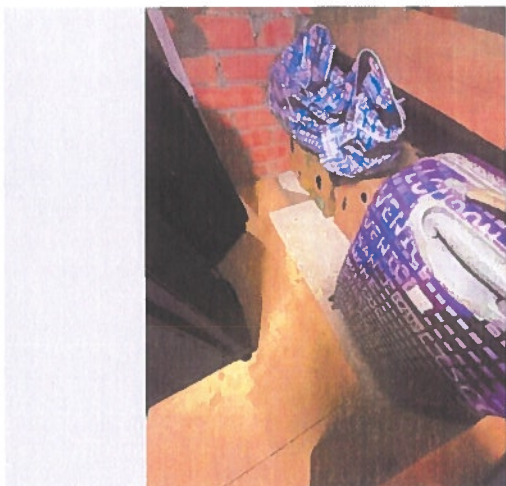
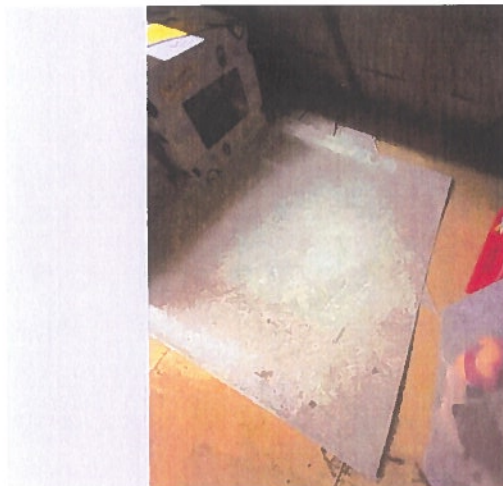
## Fiche 1: Afval (vlakke platen)

Asbestmateriaal - afvalstof

Het asbestmateriaal valt onder de mijlpaal van 2040.

**Dringend verwijderen**

| Type afvalstof | Betreft stock-voorraad of gedemonteerde asbestmaterialen |
| Aanwezige resten | Overschot menuiserite platen onderdak. |
| Asbestmaterialen | <ul style="list-style-type: none"><li>• Plaat, paneel, tablet - Type Menuiserite</li></ul> |
| Bindmiddel van asbestmateriaal | Cement |
| Gebondenheid op basis van bindmiddel | Hecht |
| Hoeveelheid (gewicht - aantal) | <ul style="list-style-type: none"><li>• 10,00 kg - 1 stuk</li></ul> |
| Totaal gewicht | 10,00 kg |
| Eenvoudig bereikbaar | Ja |

- Verwijder het asbestafval.

- Eenvoudige handelingen: mag via doe-het-zelf of door werknemer(s) met opleidingsattest eenvoudige handelingen  
Deze toepassing kan door een aannemer die over een opleidingsattest eenvoudige handelingen beschikt of door een particulier (doe-het-zelf), verwijderd worden indien er geen verhoogd risico op vrijgave van asbestvezels ontstaat.

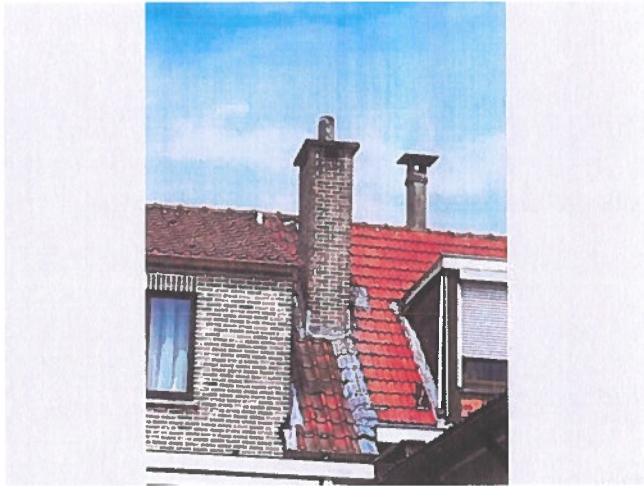
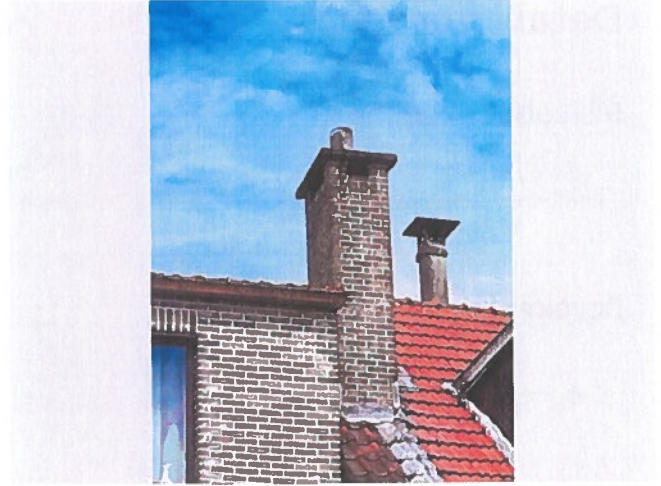
Het asbestmateriaal valt onder de mijlpaal van 2034.

Verwijderen

| Eindbeoordeling materiaalrisico | Verhoogd materiaalrisico en/of verhoogde kans op vezelvrijgave |

| Gebondenheid | Categorie 1: hechtgebonden in oorsprong |
| Asbestsoort (vezeltype) | Crocidoliet aanwezig |
| Asbestconcentratie | Laag (< 50%) |
| Afschermingsgraad van het gehele materiaal | Geheel of deels vrij aan de buitenlucht |
| Toestand van het materiaal | Matig beschadigd, matig verweerd |

| Beschrijving | Schouw |
| Omgeving | Buiten |
| Primaire drager | HVAC infrastructuur en uitrusting |
| Asbestmateriaal | Rookgaskanaal |
| Hoeveelheid (lengte - omtrek - dikte - aantal) | • 1,00 m - 40,00 cm - 1,00 cm - 1 stuk |
| Opmerking | De precieze lengte kan afwijken. Niet voldoende analyseerbaar vanop de begane grond. |

- Zorg voor een veilig beheer. Vermijd het beschadigen van het asbestmateriaal. Controleer de toestand jaarlijks op wijzigingen.
- Voer bijkomende staalnamens) uit.

- Eenvoudige handelingen: mag via doe-het-zelf of door werknemer(s) met opleidingsattest eenvoudige handelingen  
Deze toepassing kan door een aannemer die over een opleidingsattest eenvoudige handelingen beschikt of door een particulier (doe-het-zelf), verwijderd worden indien er geen verhoogd risico op vrijgave van asbestvezels ontstaat.

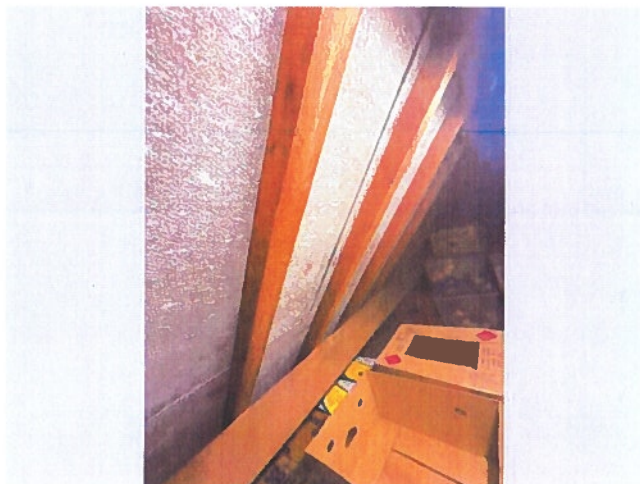
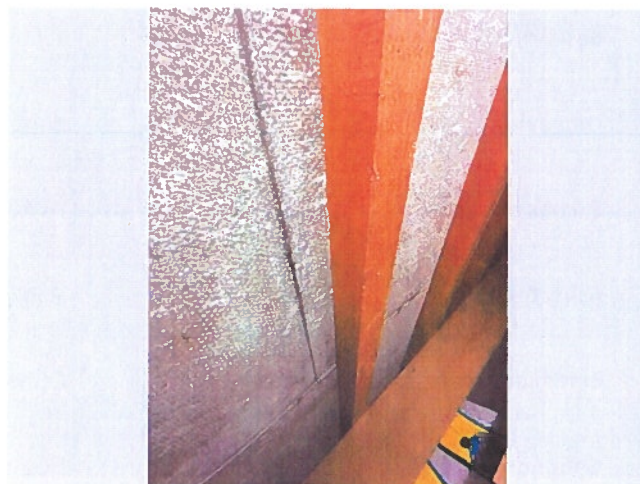
Het asbestmateriaal valt onder de mijlpaal van 2040.

Zorgvuldig beheren

| Eindbeoordeling materiaalarisico | Laag materiaalarisico en/of verlaagde kans op vezelvrijgave |

| Gebondenheid | Categorie 1: hechtgebonden in oorsprong |
| Asbestsoort (vezeltype) | Alleen chrysotiel |
| Asbestconcentratie | Laag (< 50%) |
| Afschermingsgraad van het gehele materiaal | Geheel of deels (ook) vrij aan de binnenlucht |
| Toestand van het materiaal | Licht beschadigd, licht verweerd. Intact calciumsilicaatmateriaal of categorie III 'gebondenheid' |

| # | Type | Referentie | Resultaat |
|---|---|---|---|
| 3.1 | Puntmonster | p001 | Chrysotiel |

| Beschrijving | Onderdak type Menuiserie |
| Primaire drager | Schuin dak |
| Asbestmateriaal | Plaat, paneel, tablet - Type Menuiserie |
| Hoeveelheid (oppervlakte - dikte - aantal) | <ul style="list-style-type: none"><li>• 80,00 m<sup>2</sup> - 1,00 cm - 1 stuk</li></ul> |
| Eenvoudig bereikbaar | Nee<br><ul style="list-style-type: none"><li>• Het asbestmateriaal is bedekt (uitgezonderd laag verf, coating, behang, kunststof, textiel) en het wegnemen van het bedekkende materiaal kan niet zonder het bedekkende materiaal te beschadigen.</li></ul> |

- Zorg voor een veilig beheer. Vermijd het beschadigen van het asbestmateriaal. Controleer de toestand jaarlijks op wijzigingen.
- Zorg voor een veilig beheer en verwijder dit asbestmateriaal wanneer het bij werken eenvoudig bereikbaar wordt. Controleer de toestand jaarlijks op wijzigingen.

- Eenvoudige handelingen: mag via doe-het-zelf of door werknemer(s) met opleidingsattest eenvoudige handelingen  
Deze toepassing kan door een aannemer die over een opleidingsattest eenvoudige handelingen beschikt of door een particulier (doe-het-zelf), verwijderd worden indien er geen verhoogd risico op vrijgave van asbestvezels ontstaat.

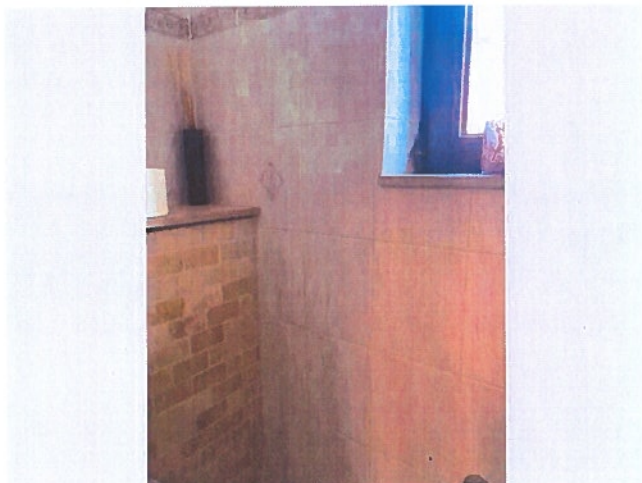
## Fiche 6: Muurtegels toilet

Binnenwanden en/of plafonds afgewerkt met een intacte laag faiencetegels zonder zichtbare beschadigingen. Inspectie van de onderliggende lijmlaag of tegels zelf is niet mogelijk zonder uitbreiding naar een destructief onderzoek.

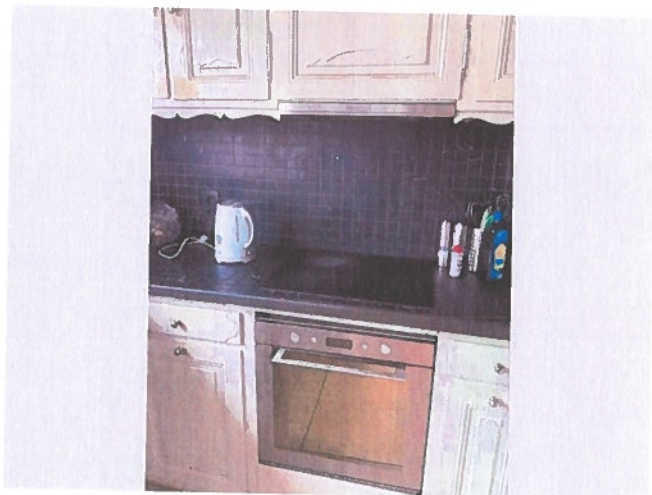
## Fiche 7: Muurtegels keuken

Binnenwanden en/of plafonds afgewerkt met een intacte laag tegels zonder zichtbare beschadigingen. Inspectie van de onderliggende lijmlaag of tegels zelf is niet mogelijk zonder uitbreiding naar een destructief onderzoek.

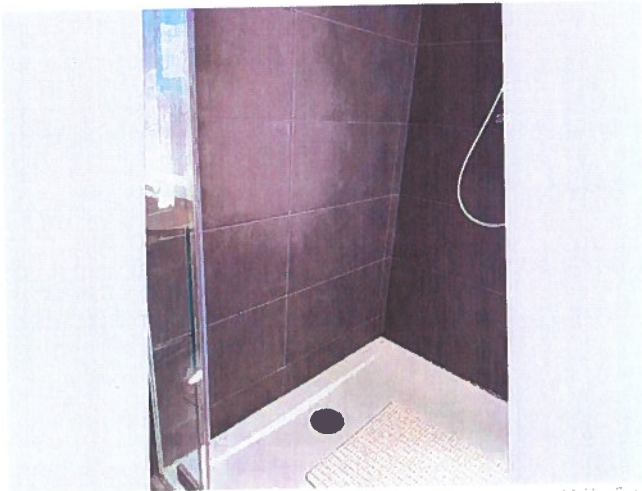
## Fiche 8: Muurtegels badkamer niveau +2

Binnenwanden en/of plafonds afgewerkt met een intacte laag faiencetegels zonder zichtbare beschadigingen. Inspectie van de onderliggende lijmlaag of tegels zelf is niet mogelijk zonder uitbreiding naar een destructief onderzoek.

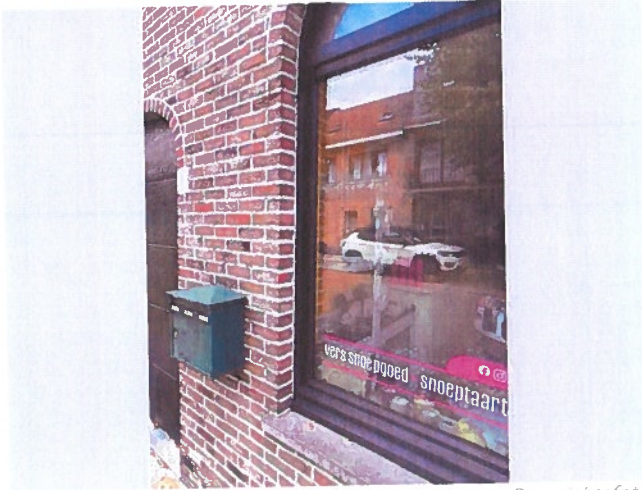
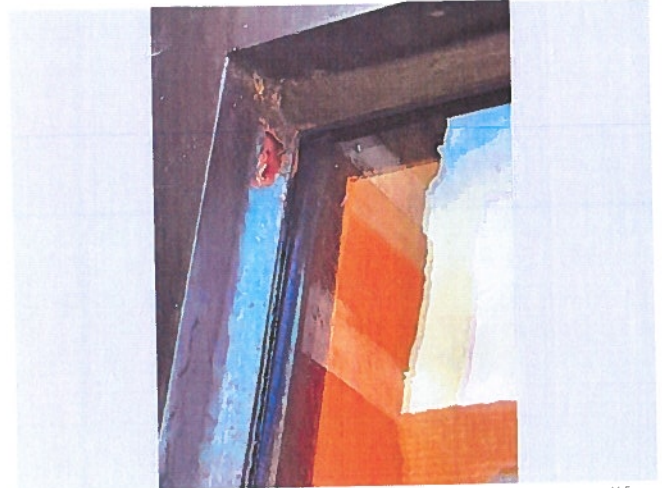
## Fiche 11: Mastiek

Geen asbest

| Opmerking | De hoeveelheid is een schatting en kan afwijken van de werkelijke toestand. Betreft zachte siliconen. Niet asbestverdacht. |

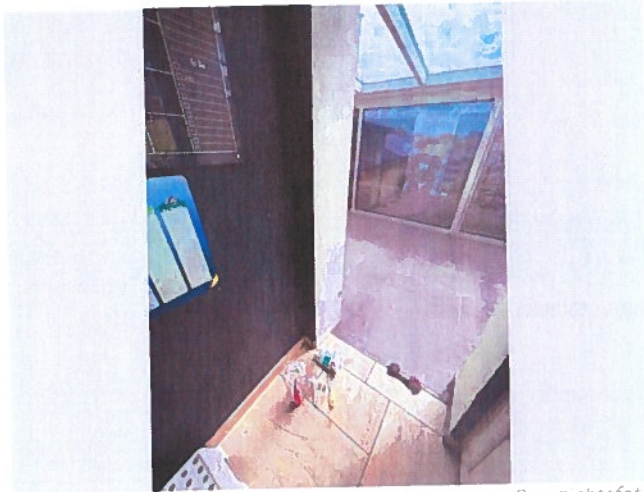
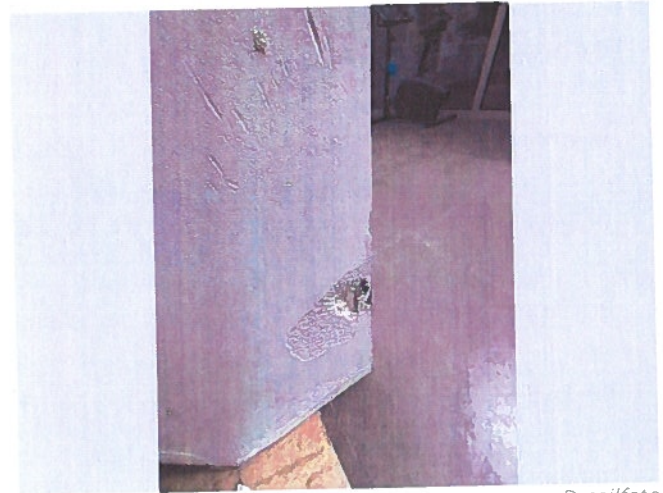
## Fiche 12: Pleisterwerk wanden

Geen asbest

| # | Type | Referentie | Resultaat |
|---|---|---|---|
| 12.1 | Mengmonster | m001 | Geen asbest |
