# Asbestinventarisatetest

Warandestraat 48, 2300 Turnhout

Attestnummer : 20251031-000895.001

Uitgegeven op : 07.11.2025

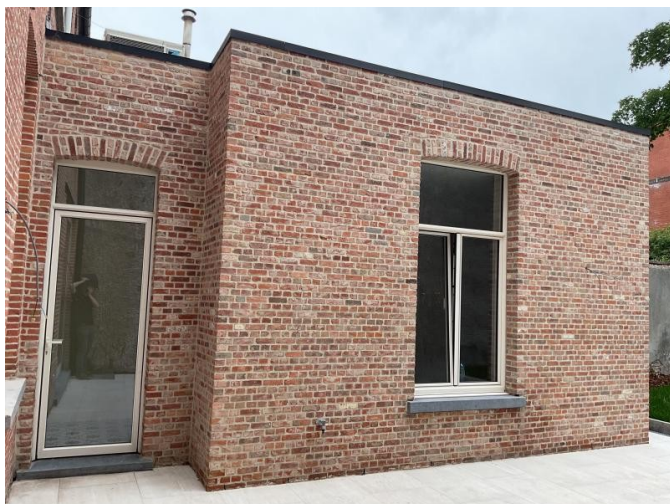
*Situeringsfoto*

### Uitgesloten van inspectie

**Bouwjaar:** 2024

*Constructies gebouwd vanaf 2001 moeten niet onderzocht worden*

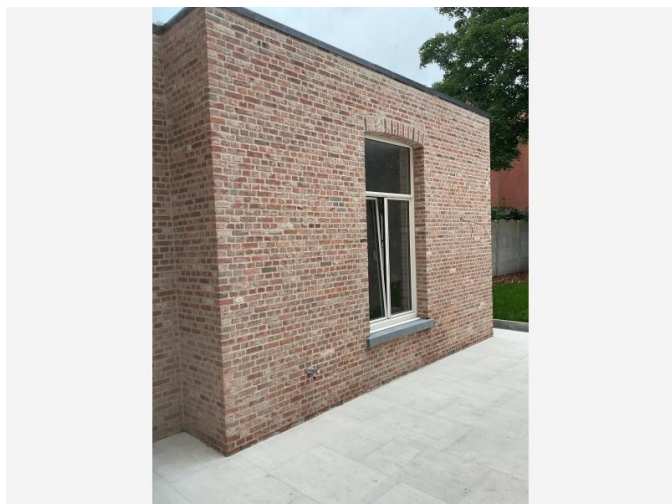
Situeringsfoto

De aanduidingen in het kadaster zijn nog niet up-to-date m.b.t. de nieuwe staat van de woning.

Deze ingetekende constructie is inmiddels verdwenen en er werd een nieuwe aanbouw in de plaats gezet.

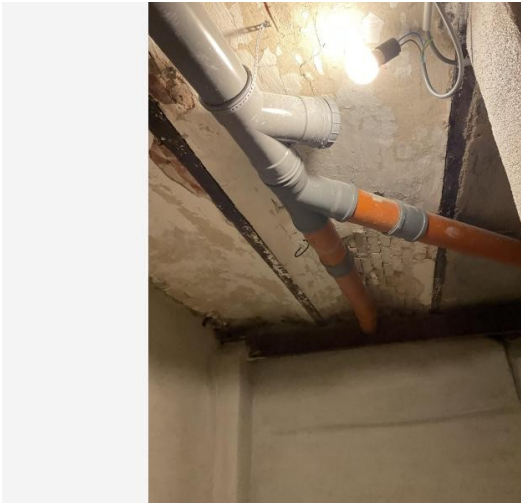
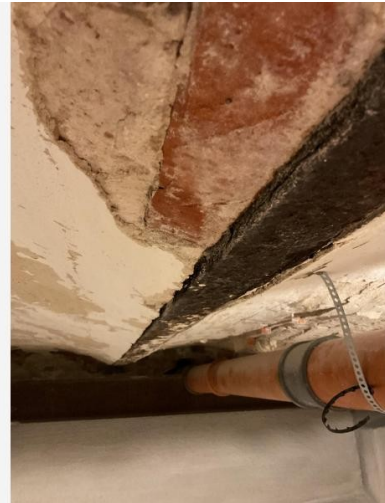
## Fiche 3: Pleisterwerk kelderplafond

Geen asbest

| # | Type | Referentie | Resultaat |
|---|---|---|---|
| 3.1 | Mengmonster | MM01 | Geen asbest |

| Bindmiddel van materiaal | Gips - kalk |
| Gebondenheid op basis van bindmiddel | Niet-hechtgebonden |
| Opmerking | <p>In een vorig asbestonderzoek werd een beperking opgemaakt voor het onderzoek in de kelder (Onder water en instortingsgevaar gewelven).</p> <p>Deze plafondpleister werd daardoor niet bemonsterd in een vorig onderzoek.</p> <p>Alle overige elementen in de kelder werden vernieuwd of zijn niet asbestverdacht van natuur.</p> |

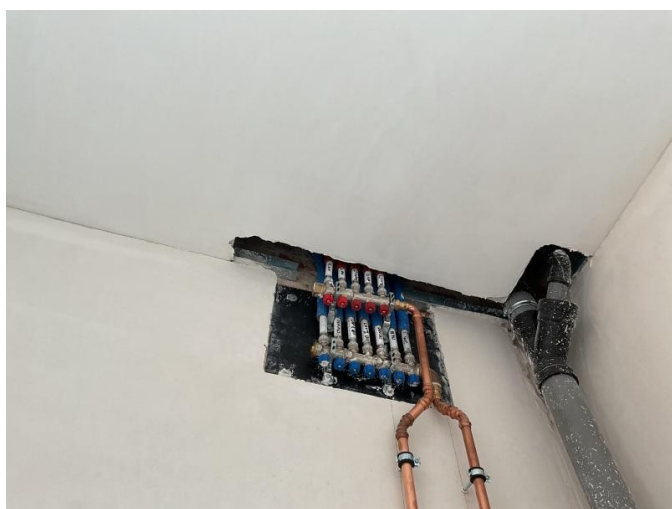
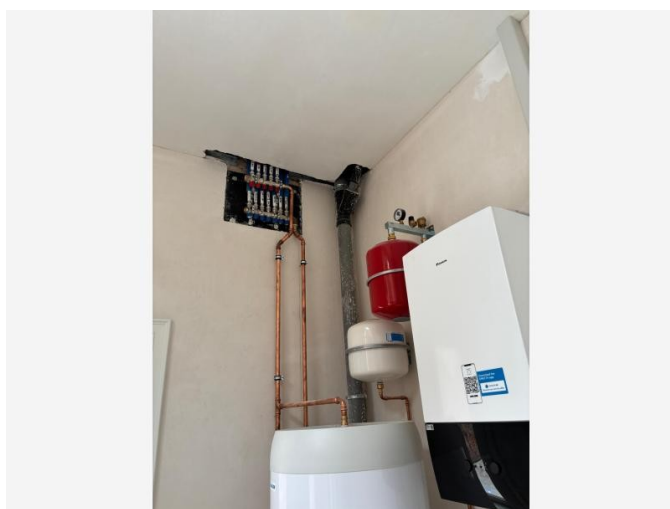
### Fiche 4: Plafonds

| Beschrijving | Notitie | Terug te vinden op plannen |
|---|---|---|
| Fiche 4: Plafonds | Alle plafonds werden verlaagd met gipskartonplaten.<br><br>In een vorig onderzoek werd de plafondpleister bemonsterd en negatief bevonden op asbest. | Plan 1.3: Gelijkvloers<br>Plan 1.4: 1e verdieping<br>Plan 1.5: 2e verdieping |

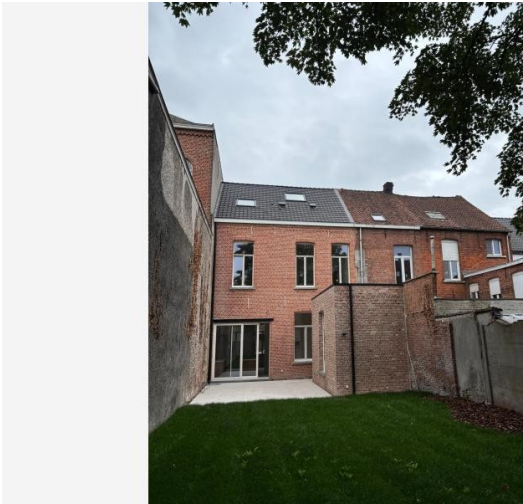
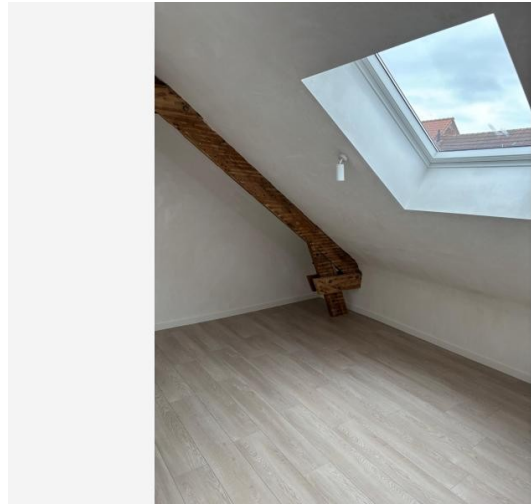
## Fiche 5: Geen asbestverdachte dakelementen (onderdak)

| Beschrijving | Notitie | Terug te vinden op plannen |
|---|---|---|
| Fiche 5: Geen asbestverdachte dakelementen (onderdak) | Dakrenovatie in 2023 | - |

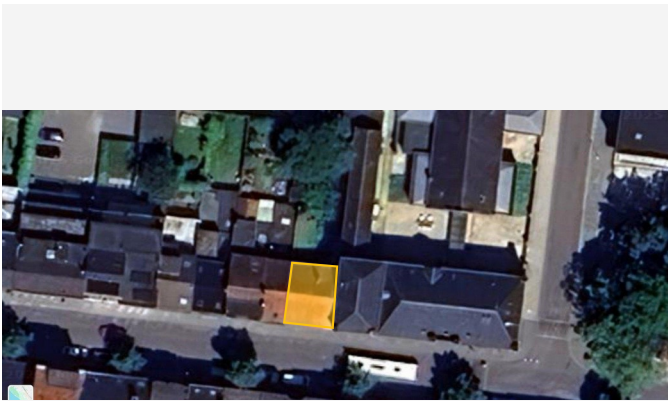
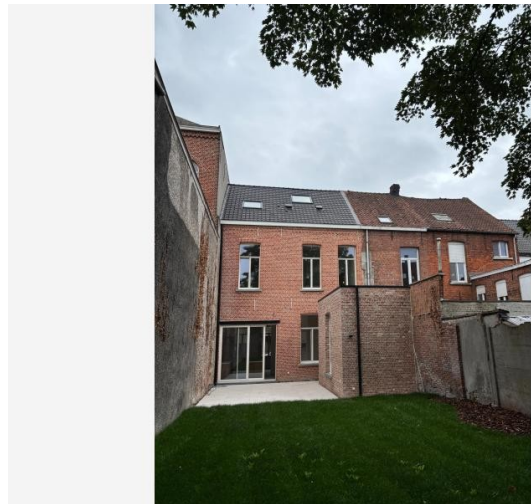
## Fiche 6: Pannendak gerenoveerd, niet asbestverdacht

| Beschrijving | Notitie | Terug te vinden op plannen |
|---|---|---|
| Fiche 6: Pannendak gerenoveerd, niet asbestverdacht | - | - |

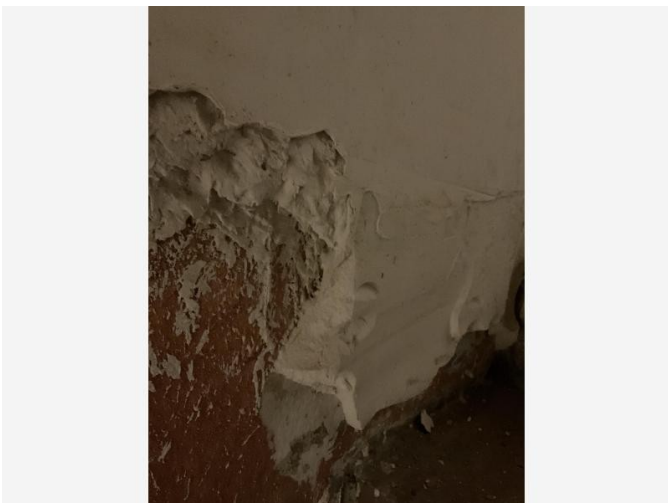
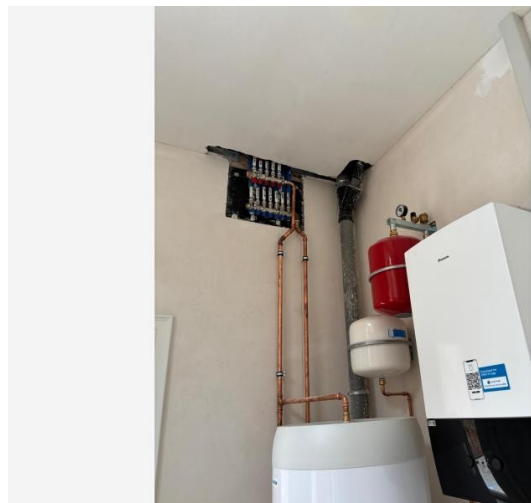
## Fiche 7: Binnenmuren

| Beschrijving | Notitie | Terug te vinden op plannen |
|---|---|---|
| Fiche 7: Binnenmuren | Er werd een totaalrenovatie uitgevoerd tussen 2023 en 2025.<br><br>Geen staalname van de muren vanwege:<br><br>1. De pleisterwerken aan de muur zijn zeer zichtbaar nieuw (nog niet overal afgewerkt of geschilderd)<br><br>2. In een vorig asbestonderzoek werd de oude wandpleister reeds bemonsterd en negatief bevonden op asbest. | Plan 1.3: Gelijkvloers<br>Plan 1.4: 1e verdieping<br>Plan 1.5: 2e verdieping |
