# Asbestinventarisatetest

Tiensesteenweg 64, 3380 Glabbeek

Attestnummer : 20241008-000208.000

**Niet-asbestveilig**

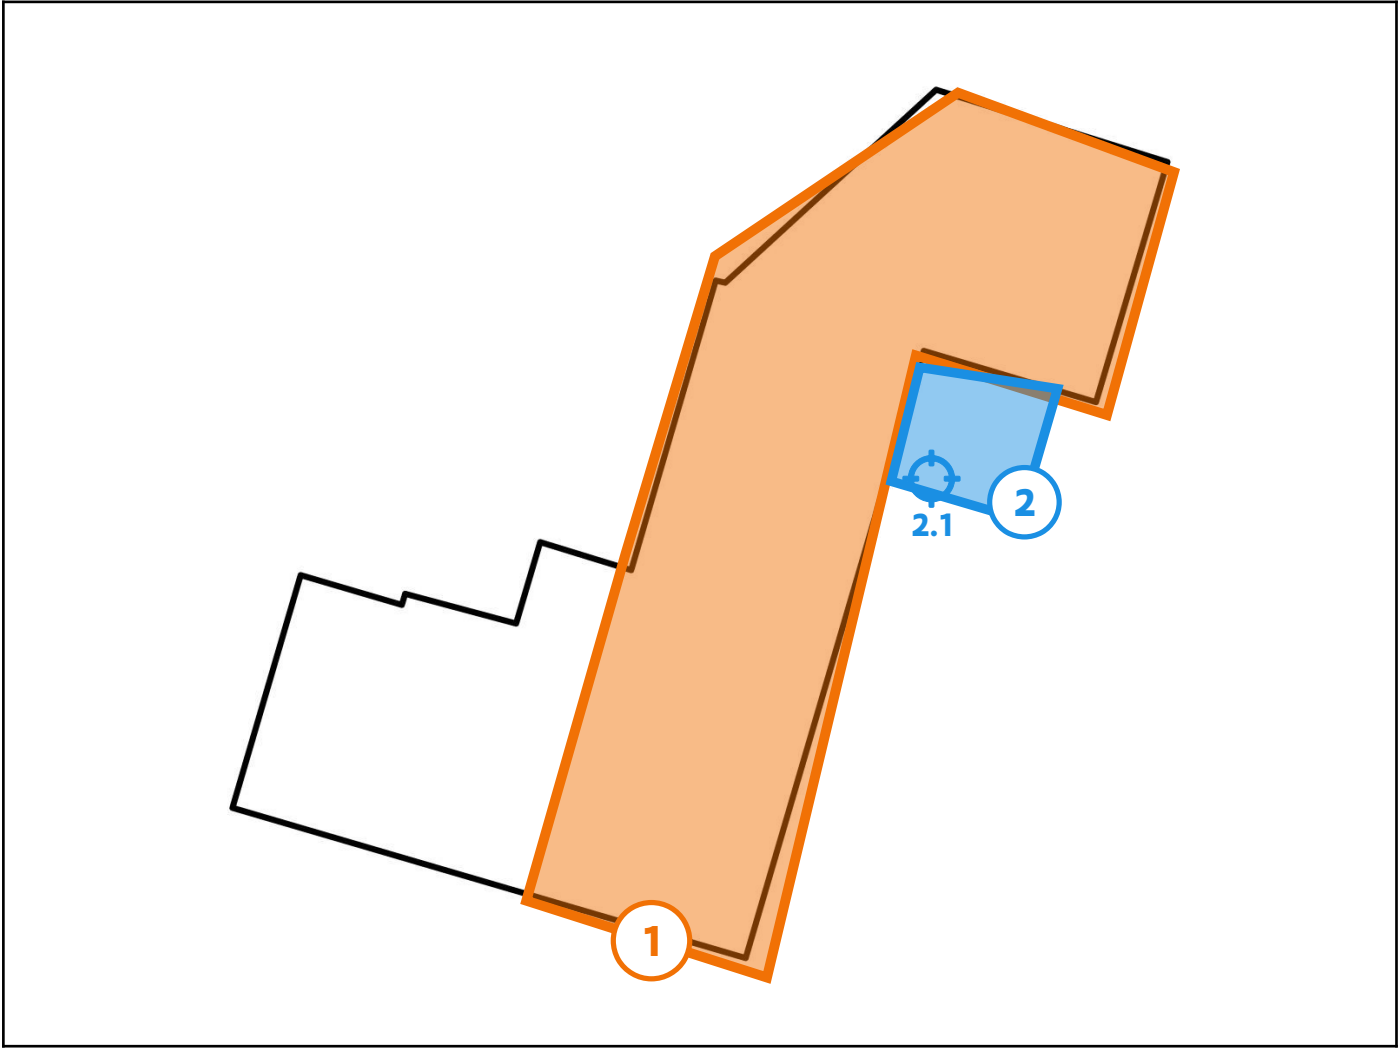
# Plan 1.1: Hoofdgebouw plan woning

| Beschrijving | Type | Actie |
|---|---|---|
| 1. Leien zadeldak | Asbestmateriaal | Verwijderen |
| 2. Roofing plat dak | Geen asbest | - |

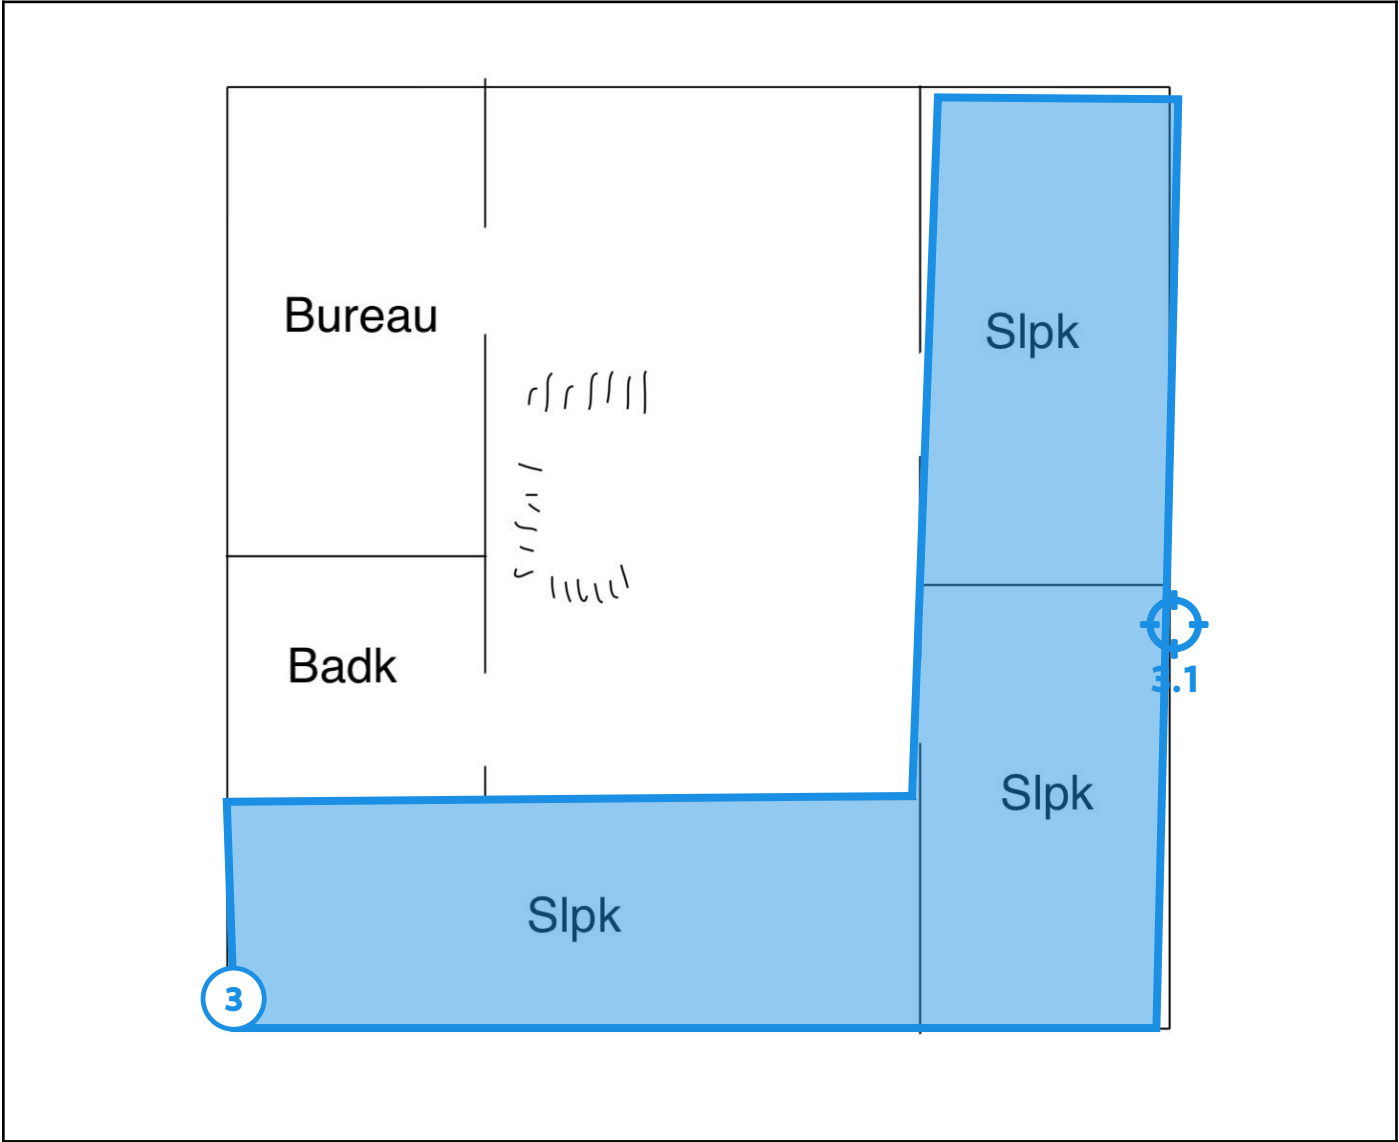
# Plan 1.3: verdiep 2 woning

| Beschrijving | Type | Actie |
|---|---|---|
| 3. Pleister muren | Geen asbest | - |

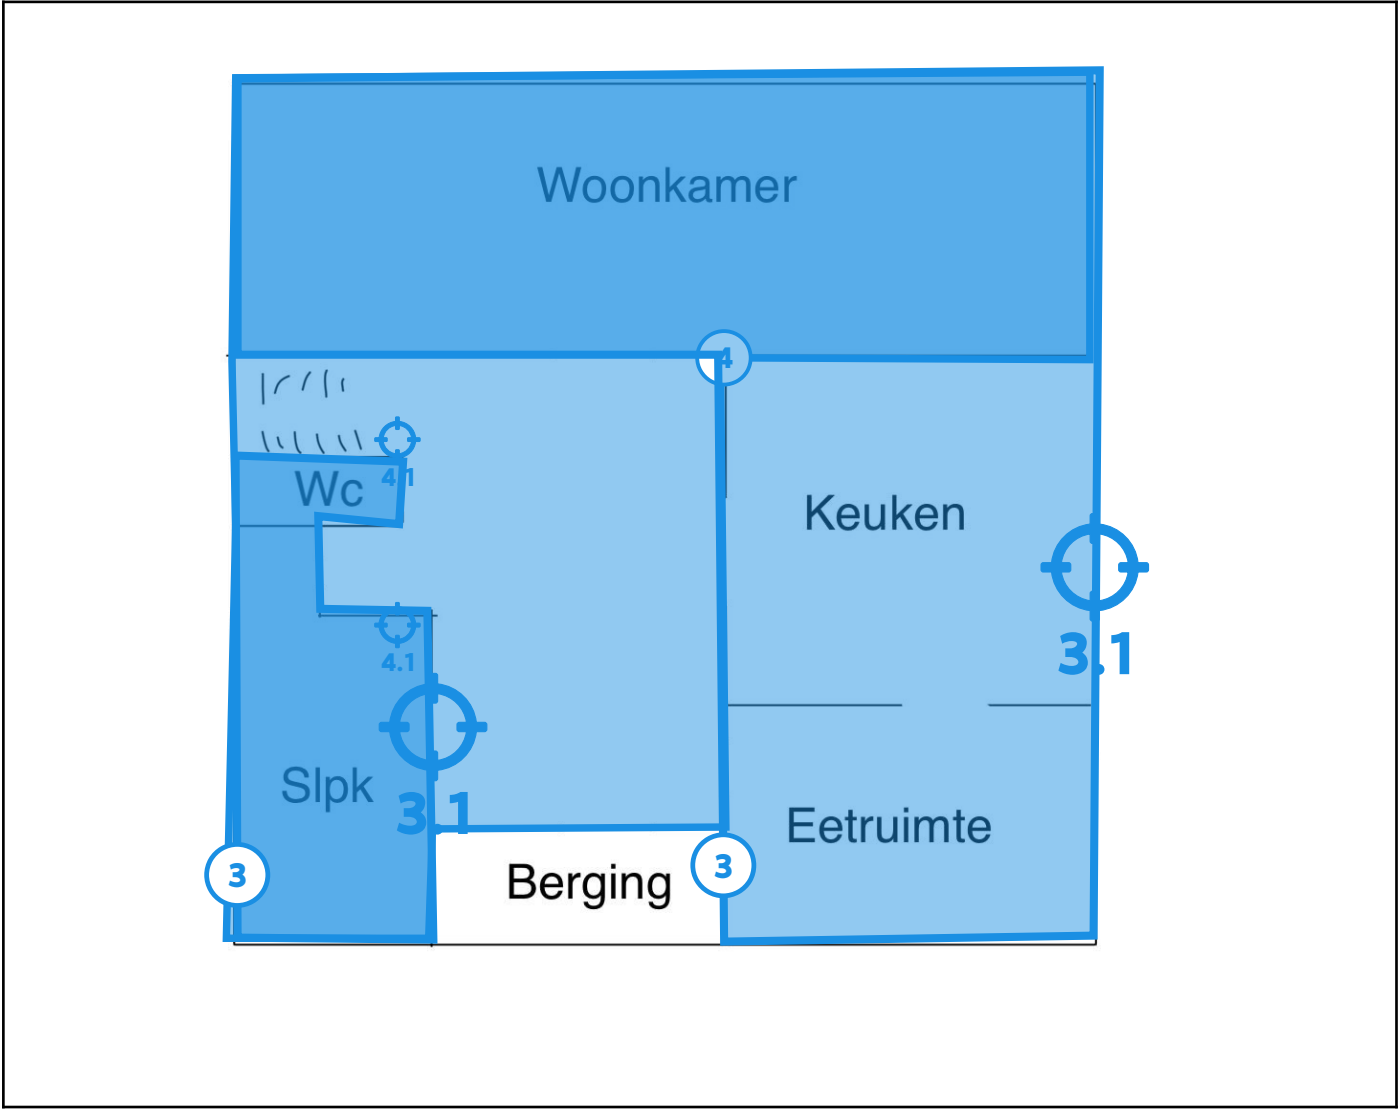
### Plan 1.4: verdiep 1 woning

| Beschrijving | Type | Actie |
|---|---|---|
| 3. Pleister muren | Geen asbest | - |
| 4. Pleister plafond | Geen asbest | - |

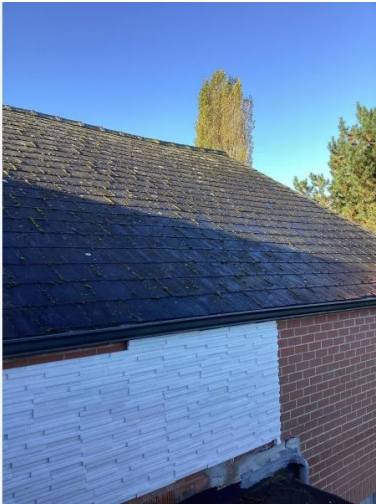
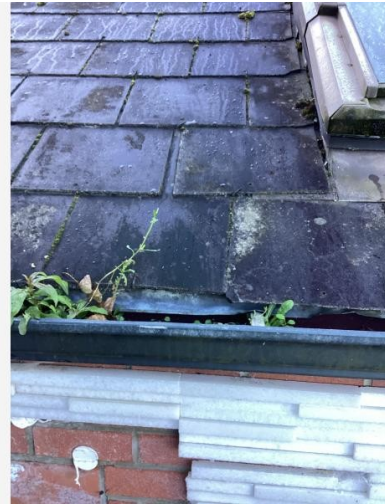
| Fiche 1: Leien zadeldak..... | 16 |

| Eindbeoordeling materiaalrisico | Verhoogd materiaalrisico en/of verhoogde kans op vezelvrijgave |

| Asbestsoort (vezeltype) | Crocidoliet aanwezig |
| Asbestconcentratie | Laag (< 50%) |
| Toestand van het materiaal | Matig beschadigd, matig verweerd |

| Beschrijving | Leien zadeldak |
| Hoeveelheid (oppervlakte - aantal) | • 150,00 m <sup>2</sup> - 1 stuk |

Het asbestmateriaal valt onder de mijlpaal van 2034.

Verwijderen

- Zorg voor een veilig beheer. Vermijd het beschadigen van het asbestmateriaal. Controleer de toestand jaarlijks op wijzigingen.

- Eenvoudige handelingen: mag via doe-het-zelf of door werknemer(s) met opleidingsattest eenvoudige handelingen  
Weghalen zonder te beschadigen

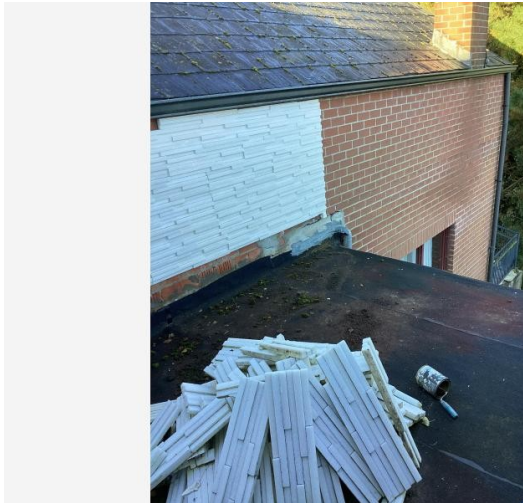
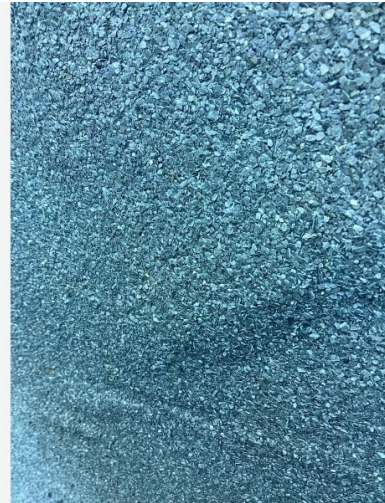
## Fiche 2: Roofing plat dak

Geen asbest

| # | Type | Referentie | Resultaat |
|---|---|---|---|
| 2.1 | Puntmonster | 38946/03 | Geen asbest |

| Opmerking | staalname betreft enkel topcoat |

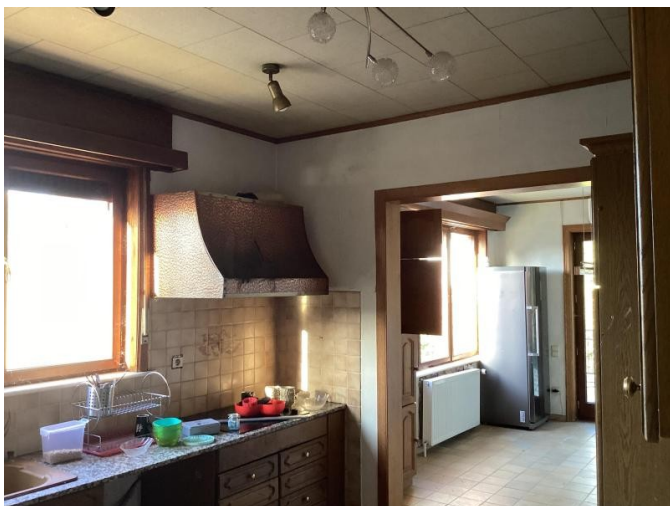
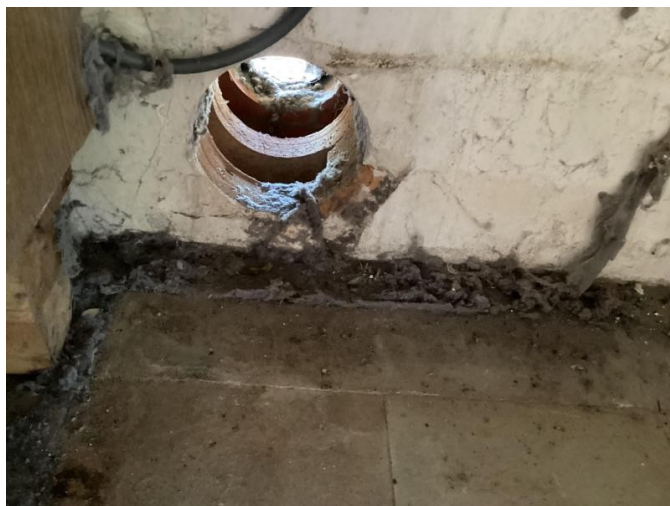
## Fiche 3: Pleister muren

Geen asbest

| # | Type | Referentie | Resultaat |
|---|---|---|---|
| 3.1 | Mengmonster | 38946/01 | Geen asbest |

| Opmerking | Stalen<br>Keuken<br>Slaapkamers<br>Traphal en stookruimte niet mogelijk |

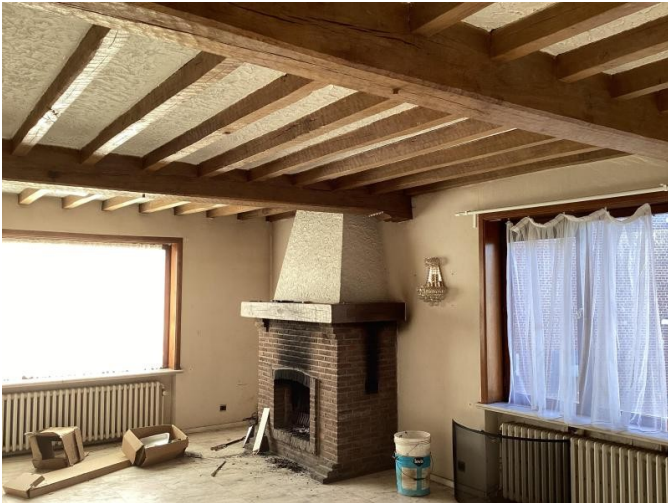
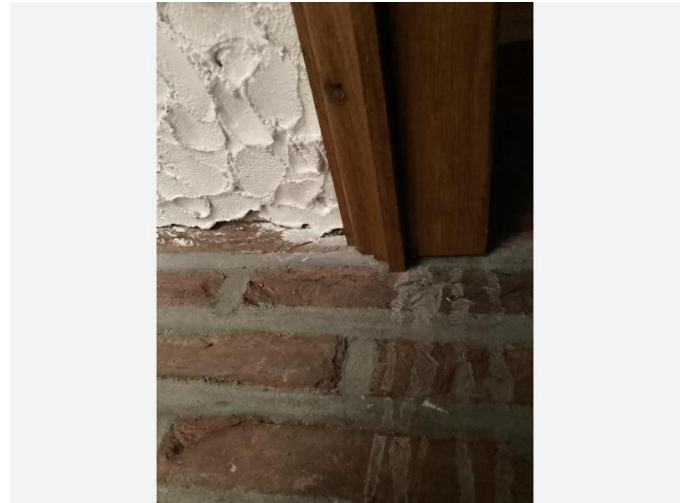
## Fiche 4: Pleister plafond

Geen asbest

| # | Type | Referentie | Resultaat |
|---|---|---|---|
| 4.1 | Mengmonster | 38946/02 | Geen asbest |

| Opmerking | Stalen<br>Traphal<br>Slaapkamer<br>Natte ruimte en stookruimte niet mogelijk<br>2 stalen genomen wegens beperkte hoeveelheid gipswerk |
