# Asbestinventarisatetest

Grotesteenweg 481/001, 2600 Antwerpen

Attestnummer : 20250717-000332.000

**Asbestveilig** (maar niet asbestvrij)

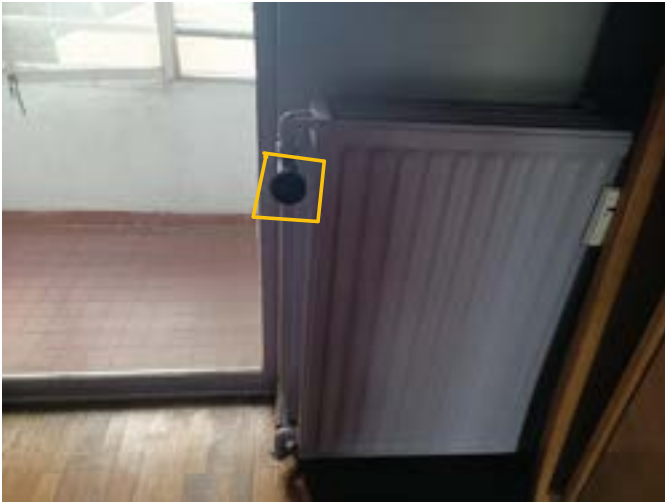
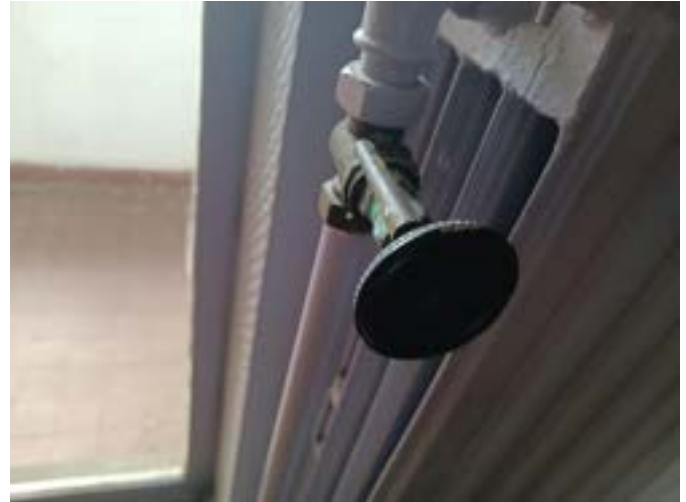
# Fiche 1: Bakeliet toep.(schakelaars-stopcontact.-verdeel dozen-radiator knoppen

Het asbestmateriaal valt onder de mijlpaal van 2040.

| Eindbeoordeling materiaalrisico | Laag materiaalrisico en/of verlaagde kans op vezelvrijgave |

| Asbestsoort (vezeltype) | Crocidoliet aanwezig |
| Toestand van het materiaal | Onbeschadigd, niet verweerd |

| Opmerking | <p>Het is moeilijk te bepalen of de bakeliettoepassingen in de woning ook effectief asbesthoudend zijn (het kan ook gaan om de asbestvrije variant).</p> <p>Er werd geen monster genomen oww beschadiging , extra controle bij verwijdering van het verdacht materiaal.</p> |

- Zorg voor een veilig beheer. Vermijd het beschadigen van het asbestmateriaal. Controleer de toestand jaarlijks op wijzigingen.
- Voer bijkomende staalname(s) uit.

- Eenvoudige handelingen: mag via doe-het-zelf of door werknemer(s) met opleidingsattest eenvoudige handelingen  
Schakelaars, stopcontacten en andere gelijkaardige toepassingen kunnen eenvoudig losgeschroefd worden --> EH doe-het-zelf. Afgesloten of verzegelde kast --> EH opgeleid techniek personeel 8u basisopleiding asbest. Voor elektrische infrastructuur en uitrusting dient u vooraleer men deze toepassing gaat bevochtigen de elektriciteit af te sluiten (zoniet elektrocutie-/brandgevaar). standaard dragen van de nodige wegwerp beschermingsmiddelen FFP 3 masker , handschoenen en tyvec CAT III type 5-6 , afspoelbaar schoeisel Losschroeven en dubbel verpakken in plastic , sluit luchtdicht af en breng dit als hechtgebonden afval naar een plaatselijk containerpark. Voor hechtgebonden toepassingen: Bij verwijdering door doe-het-zelf moet men dit afval dubbel en luchtdicht verpakt aandienen bij het gemeentelijk recyclagepark. Men raadpleegt best op voorhand de voorwaarden van het recyclagepark.

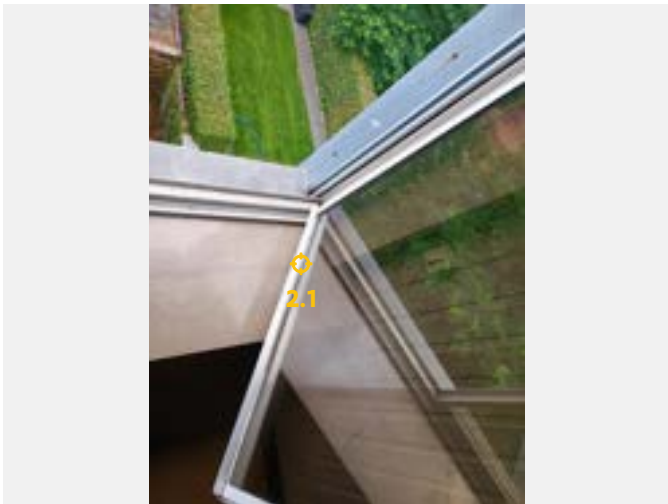
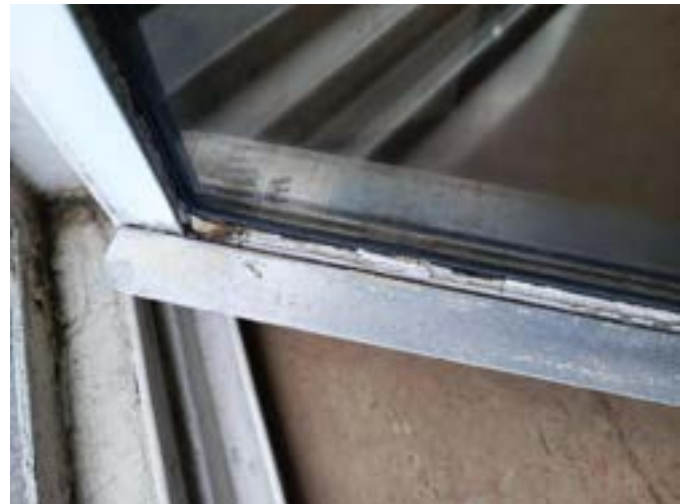
Het asbestmateriaal valt onder de mijlpaal van 2040.

| Eindbeoordeling materiaalrisico | Laag materiaalrisico en/of verlaagde kans op vezelvrijgave |

| Asbestsoort (vezeltype) | Alleen chrysotiel |
| Toestand van het materiaal | Licht beschadigd, licht verweerd. Intact calciumsilicaatmateriaal of categorie III 'gebondenheid' |

| # | Type | Referentie | Resultaat |
|---|---|---|---|
| 2.1 | Puntmonster | kit | Chrysotiel |

- Zorg voor een veilig beheer. Vermijd het beschadigen van het asbestmateriaal. Controleer de toestand jaarlijks op wijzigingen.

- Eenvoudige handelingen: mag via doe-het-zelf of door werknemer(s) met opleidingsattest eenvoudige handelingen  
aluminium raam:

Wordt sterk afgeraden deze toepassing via doe-het zelf te verwijderen omwille van reële kans op vezelvrijgave. verwijdering doe het zelf en EH opgeleid personeel : De toepassing extra fixeren en losbeitelen  
Standaard dragen van de nodige wegwerp beschermingsmiddelen FFP 3 masker , handschoenen en tyvec  
CAT III type 5-6 , afspoelbaar schoeisel

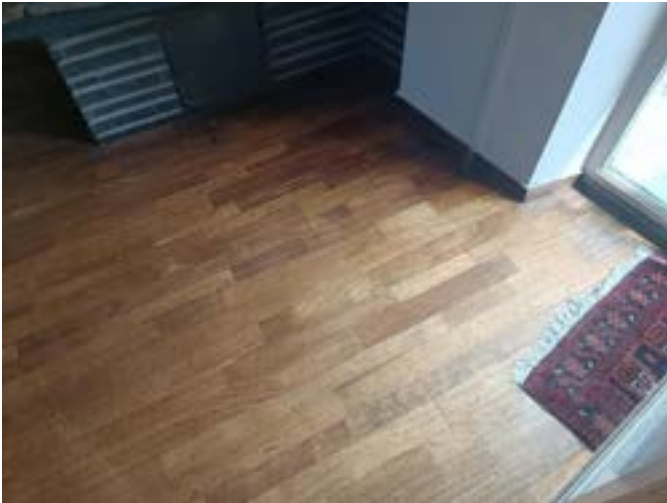
In het verleden werd vaak asbesthoudende zwarte lijm gebruikt voor het vastlijmen van parkettegels/vloer .  
Er waren geen losliggende planken of beschadigingen.  
Bij renovatie extra controle uit te voeren.

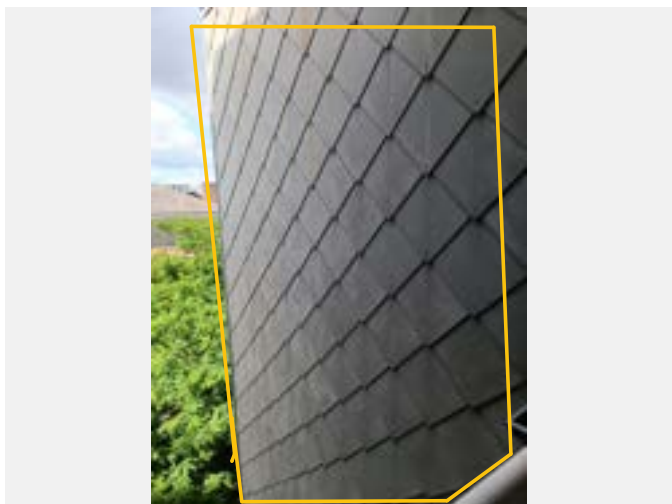
De zijgevel leien behoren tot de gemeenschappelijke delen. Deze zullen beschreven/onderzocht worden in het attest van GD. Meld schade aan de gebouwbeheerder.

Reinigen/afschuren/ontmossen leien (leien mogen op geen enkele manier gereinigd of afgeschuurd worden. Totaalverbod sinds 27 april 2019)

Herstelwerkzaamheden zoals verwijderen of deels afgebroken leien vervangen kan aanleiding geven tot blootstelling, gebruik persoonlijke beschermingsmiddelen tijdens deze werken. (mondmasker ffp3, handschoenen, tyvec).

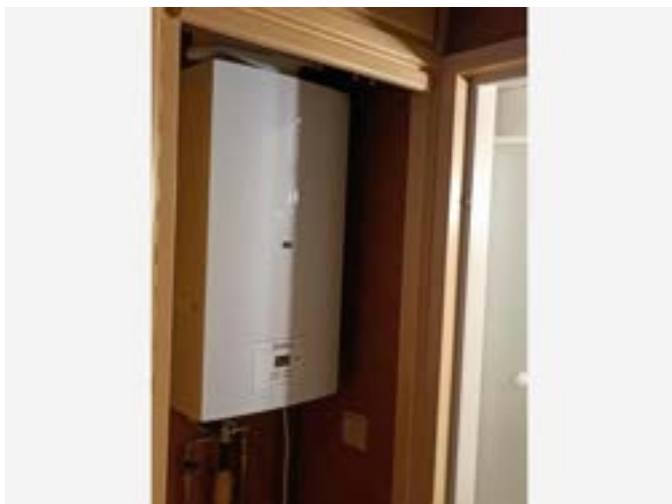
De gas ketel werd gecontroleerd( bwj 2014 ) en is niet asbest verdacht geen risico bouwjaar.

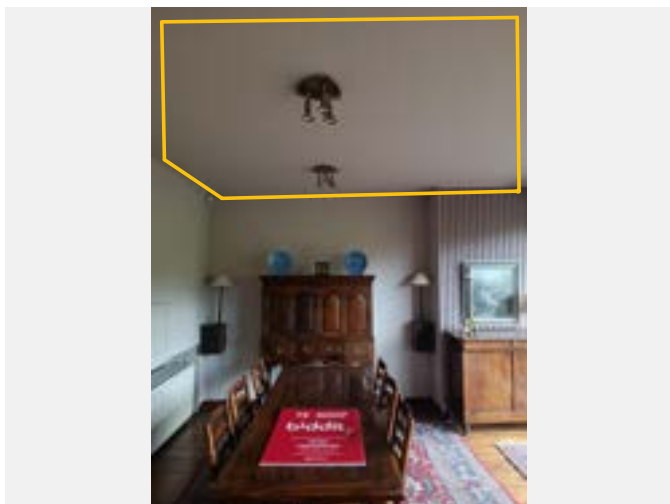
Alle plafonds zijn afgewerkt met valse plafonds . Het is niet duidelijk of er pleisterwerk of ander verdacht asbestmateriaal aanwezig is achter deze valse plafonds, het is aangewezen om bijkomend onderzoek uit te voeren bij werken. Het plafond bestaat uit gipsplaten. Zonder destructieve handeling is het niet mogelijk om na te gaan of er asbesthoudende materialen aanwezig zijn achter de plafondafwerking. Als bij sloop of renovatie blijkt dat er boven dit plafond nog pleisterwerk aanwezig is, moet dit bemonsterd worden.

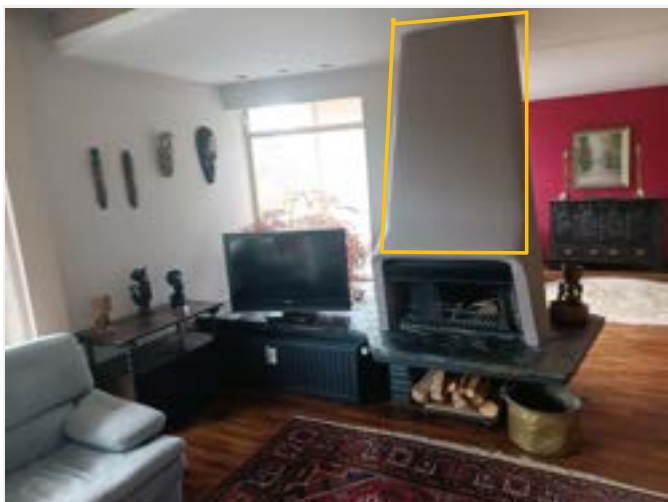
Het is niet uitgesloten dat er nog verdacht materiaal aanwezig is in de schouw ,( bij werken extra controle aangewezen.)

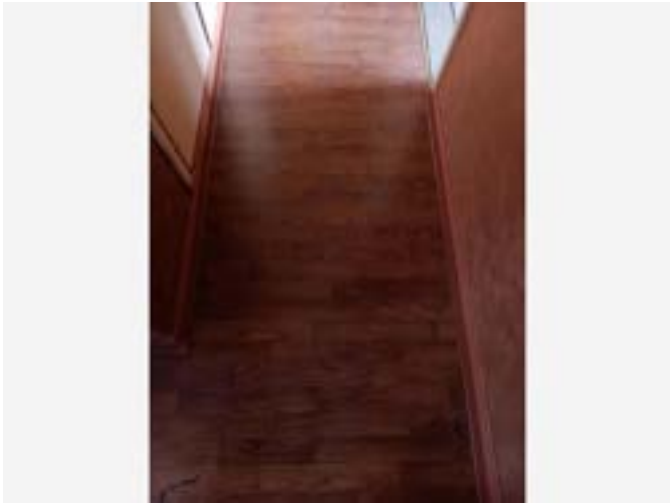
De laminaat vloer is niet asbest verdacht, het is niet gekend wat eronder bevindt, bij vloer werken extra controle aangewezen.

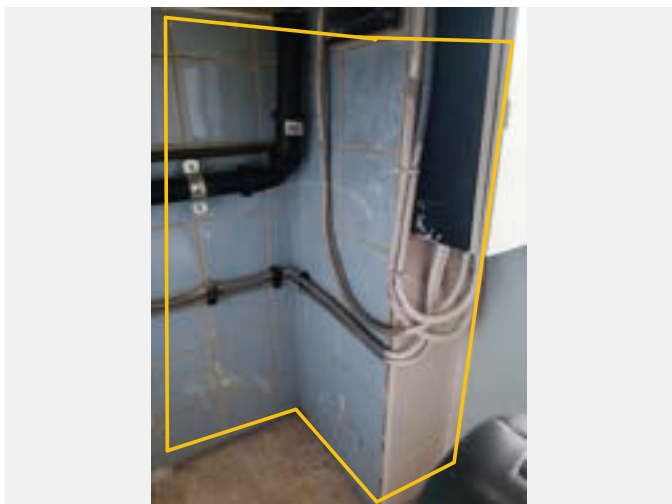
In het inspectieprotocol is een monsternamen van tegellijm verplicht om dit te identificeren als niet-asbesthoudend. Er waren geen facturen ter beschikking die bevestigen dat de tegels na 2001 waren geplaatst. Er waren geen bestaande beschadigingen aan de wandtegels om de lijm voldoende te kunnen inspecteren. Om dit af te toetsen is het aangewezen om bij eventuele renovatiewerken aan de tegels verder onderzoek/staalname te laten uitvoeren ter controle.

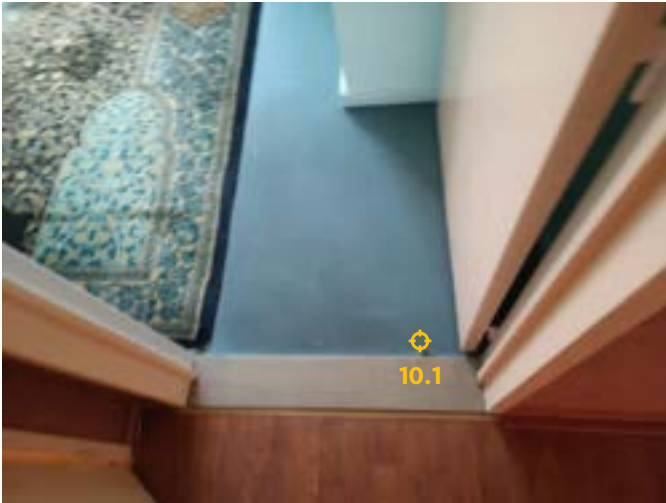
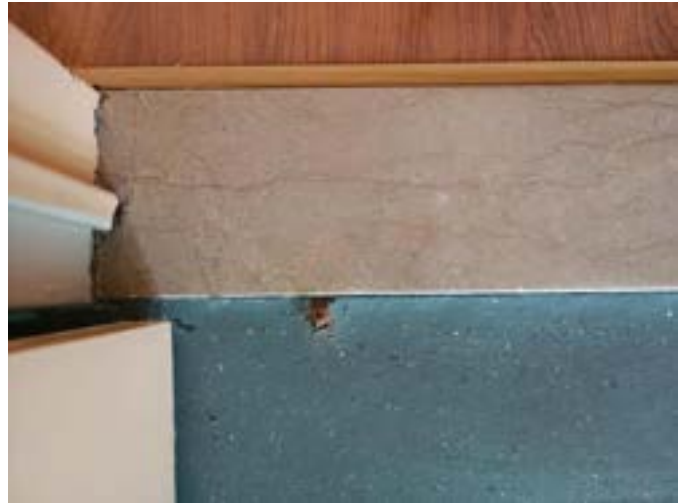
## Fiche 10: Vloer bekleding

Geen asbest

| # | Type | Referentie | Resultaat |
|---|---|---|---|
| 10.1 | Puntmonster | vloer bekleding | Geen asbest |

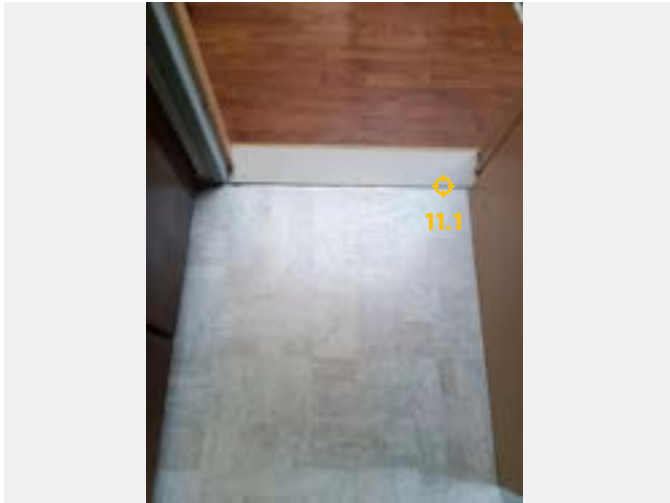
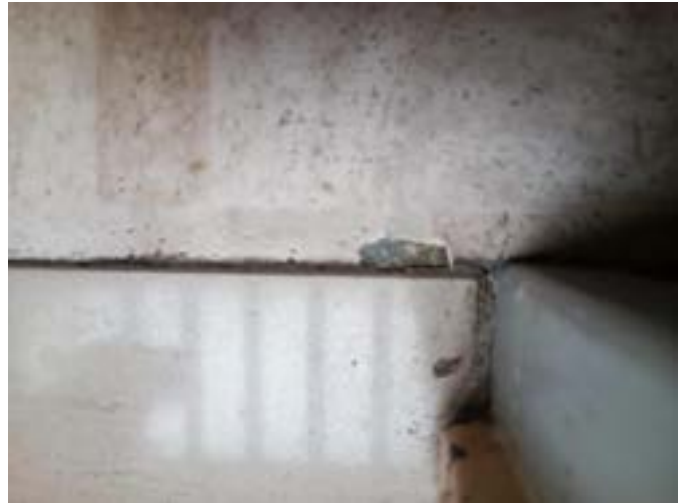
## Fiche 11: Vinylvloer met kartonlaag

Geen asbest

| # | Type | Referentie | Resultaat |
|---|---|---|---|
| 11.1 | Puntmonster | vinyl | Geen asbest |

| Opmerking | <p>De bovenzijde bestaat uit kunststof (vinyl). De onderzijde van het vloerzeil bestaat uit karton. ( keuken)</p> <p>De vermelde oppervlaktes en volumes betreffen een beredeneerde schatting. Er worden geen rechten verleend aan deze oppervlaktes/volumes. De dikte is een schatting die voorkomt uit de monsterplaatsen en is daarom niet altijd representatief</p> |

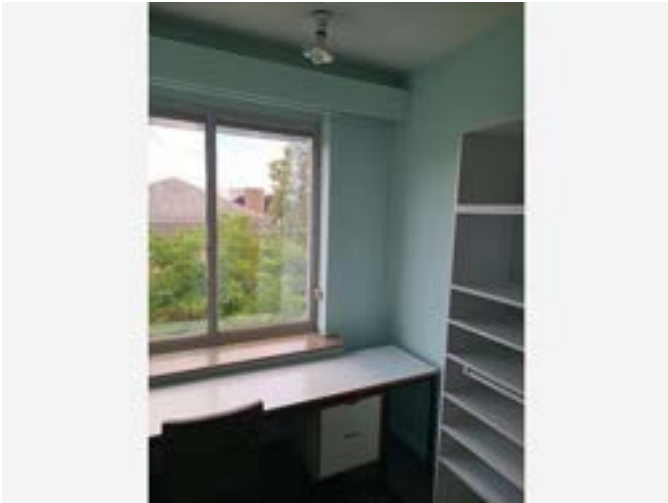
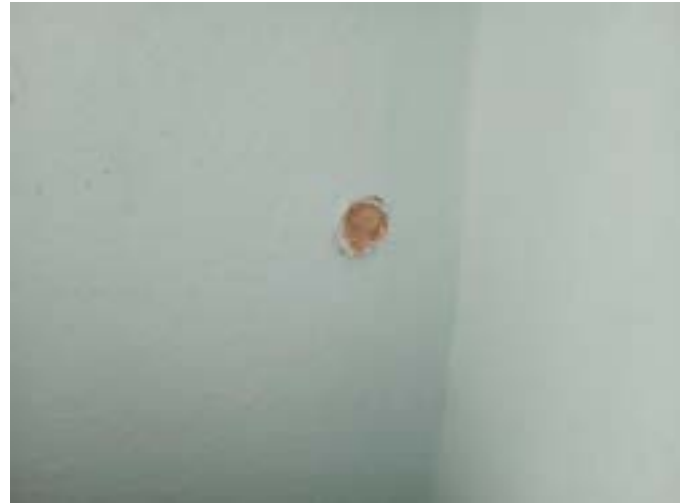
## Fiche 12: Muurpleister

Geen asbest

| # | Type | Referentie | Resultaat |
|---|---|---|---|
| 12.1 | Mengmonster | muur | Geen asbest |

| Opmerking | <p>Volgens het inspectieprotocol is een monstername van het pleisterwerk verplicht om dit te identificeren als niet-asbesthoudend.</p> <p>Locatie staalnames: individuele ruimte: SLK/ natte ruimte: KEUKEN/ stookplaats: HAL=STOOK RUIMTE/ traphal: NVT-GD</p> <p>De vermelde oppervlaktes en volumes betreffen een beredeneerde schatting. Er worden geen rechten verleend aan deze oppervlaktes/volumes. De dikte is een schatting die voorkomt uit de monsterplaatsen en is daarom niet altijd representatief.</p> <p>Er bevinden zich enkele valse wanden. Het is niet duidelijk of er pleisterwerk aanwezig is achter deze valse wanden, het is aangewezen om bijkomend onderzoek uit te voeren bij werken.</p> |
