# Asbestinventarisatetest

Begoniastraat 36, 9920 Lievegem

Attestnummer : 20251219-000292.000

Uitgegeven op : 19.12.2025

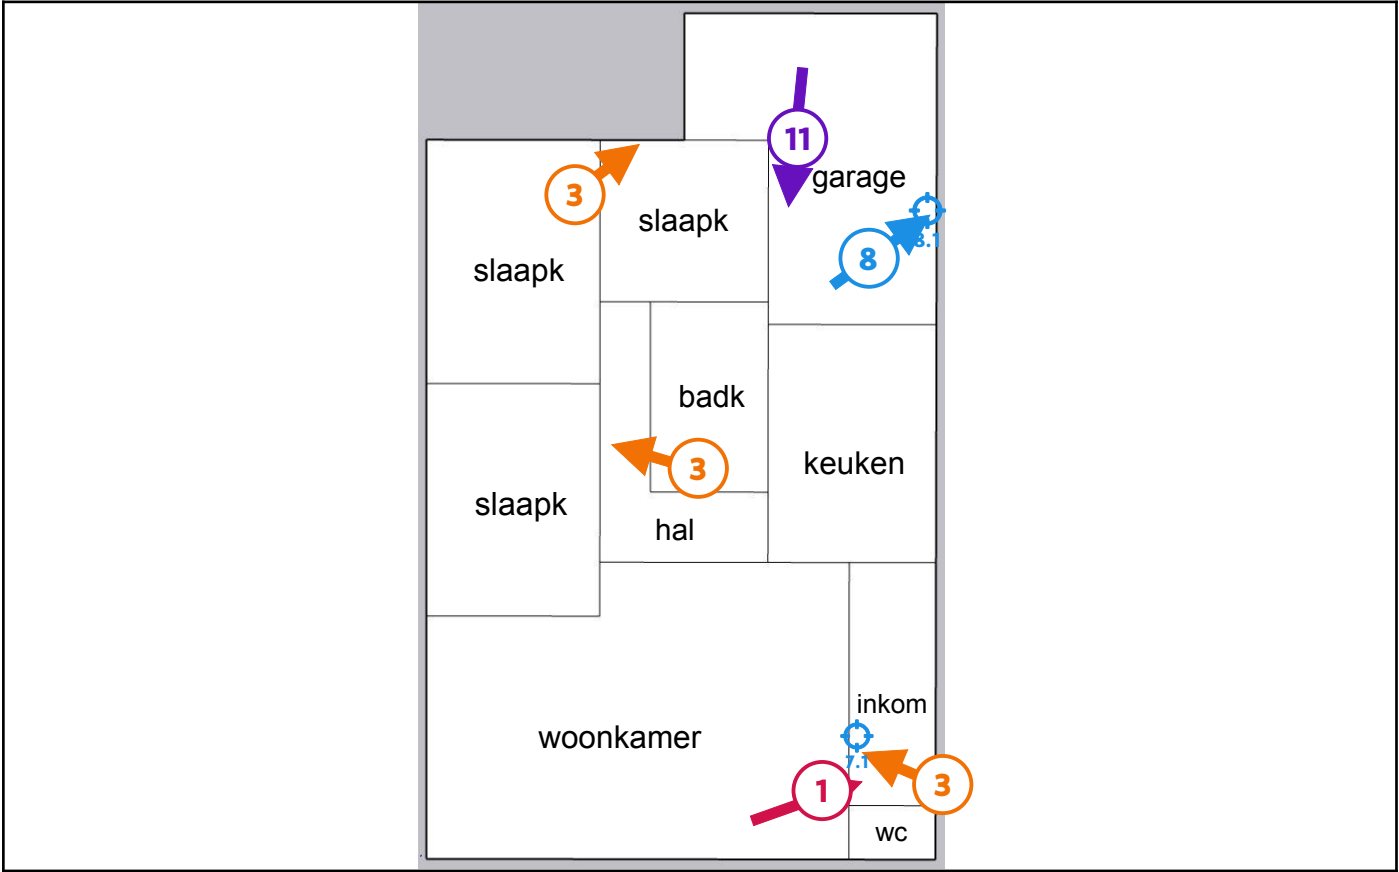
# Plan 1.3: V0

| Beschrijving | Type | Actie |
|---|---|---|
| 1. Pakking radiator | Asbestmateriaal | Dringend verwijderen |
| 3. Bakeliet radiatorknop | Asbestmateriaal | Verwijderen |

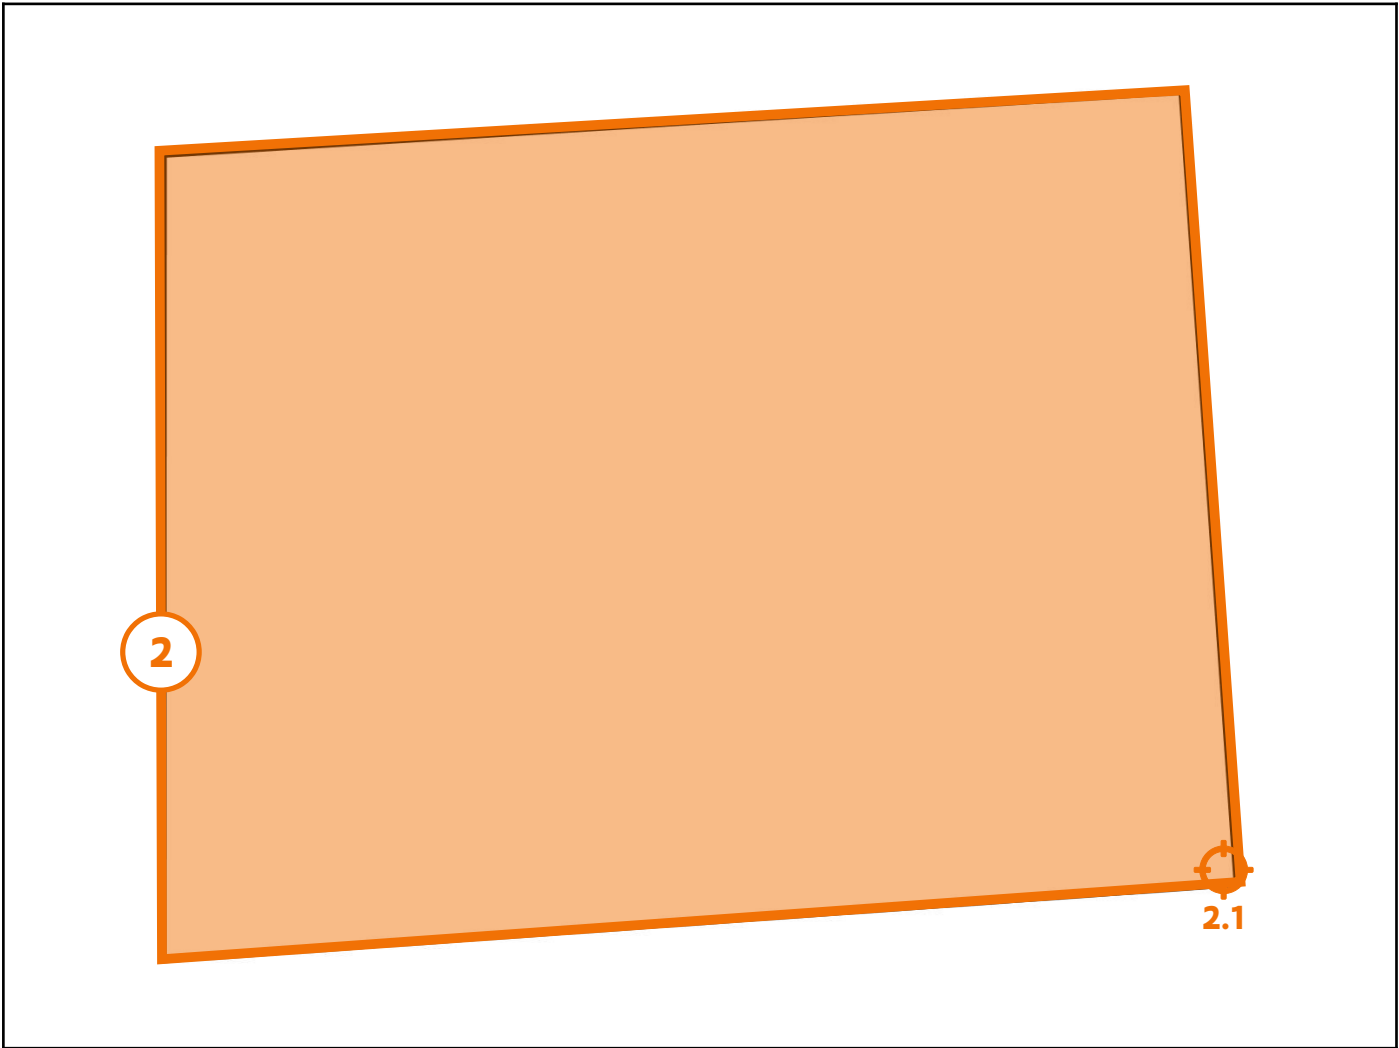
# Plan 2.1: Bijgebouw plan

| Beschrijving | Type | Actie |
|---|---|---|
| 2. Dak bestaande uit golfplaten | Asbestmateriaal | Verwijderen |

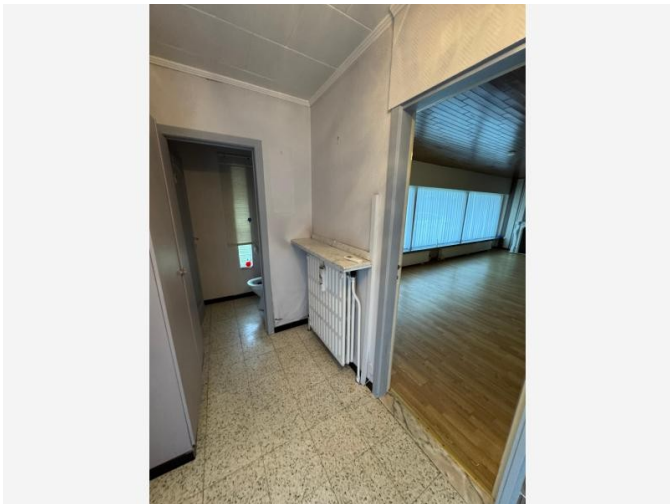
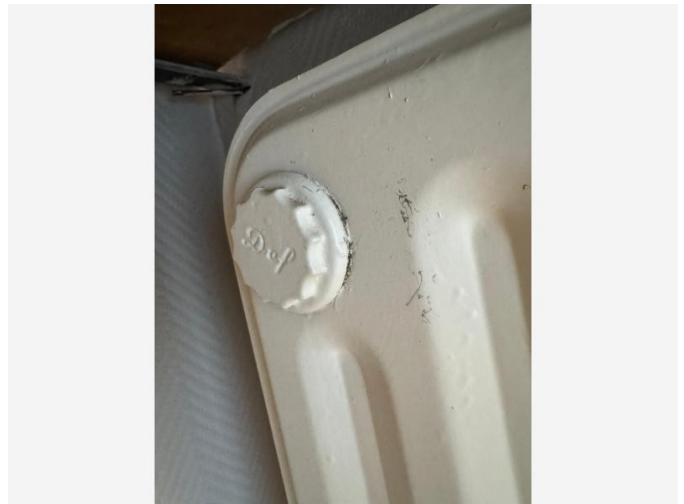
U verwijdert best de radiator in zijn geheel om te voorkomen dat er asbestvezels loskomen.

| Eindbeoordeling materiaalrisico | Hoog materiaalrisico en/of hoge kans op vezelvrijgave |

| Gebondenheid | Categorie 2: niet-hechtgebonden met matrix |
| Asbestsoort (vezeltype) | Crocidoliet aanwezig |
| Asbestconcentratie | Hoog ( $\geq 50\%$ ) |
| Afschermingsgraad van het gehele materiaal | Geheel of deels (ook) vrij aan binnenluchtstromen |
| Toestand van het materiaal | Licht beschadigd, licht verweerd. Intact calciumsilicaatmateriaal of categorie III 'gebondenheid' |

| Beschrijving | Pakking radiator |

**Dringend verwijderen**

- Verwijder dit asbestmateriaal zo snel mogelijk. Volg de toestand goed op.

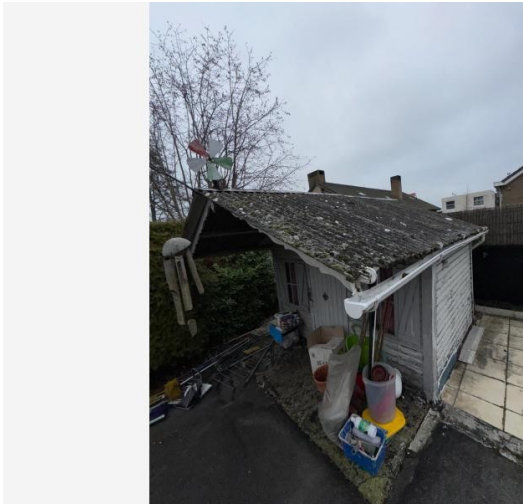
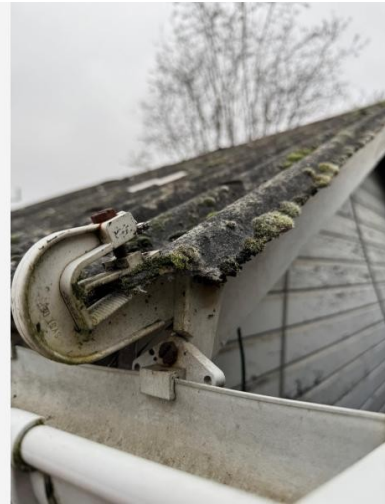
| Eindbeoordeling materiaalrisico | Verhoogd materiaalrisico en/of verhoogde kans op vezelvrijgave |

| Gebondenheid | Categorie 1: hechtgebonden in oorsprong |
| Asbestsoort (vezeltype) | Alleen chrysotiel |
| Asbestconcentratie | Laag (< 50%) |
| Toestand van het materiaal | Matig beschadigd, matig verweerd |

| # | Type | Referentie | Resultaat |
|---|---|---|---|
| 2.1 | Puntmonster | PM03 | Chrysotiel |

| Beschrijving | Dak bestaande uit golfplaten |

Verwijderen

- Verwijder dit asbestmateriaal zo snel mogelijk. Volg de toestand goed op.
- Hemelwater dat afspoelt van asbestcement daken of gevels kan asbestdeeltjes bevatten. Gebruik het enkel voor gesloten circuits (bv. spoelen toiletten). Reinig na het vervangen van het dak of de gevel de dakgoten en regenwaterput of -ton om asbesthoudend sediment of slib te verwijderen

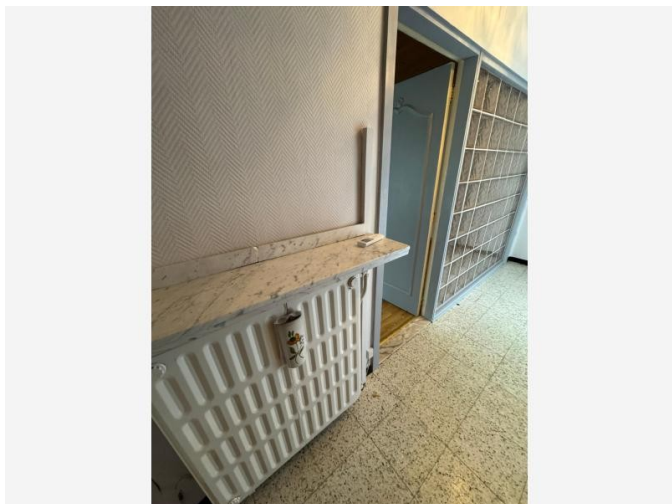
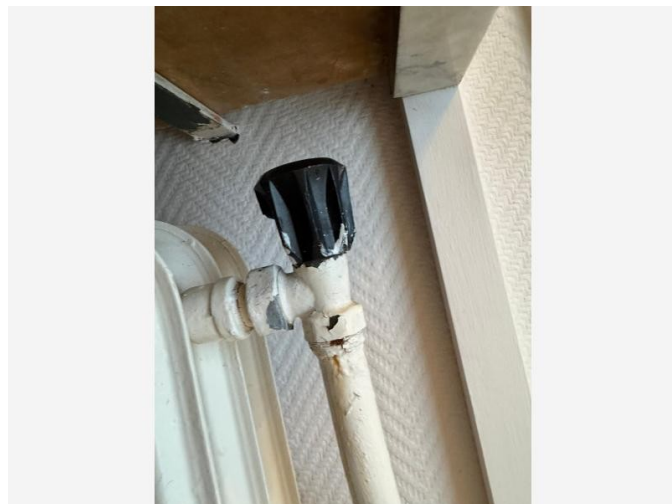
| Eindbeoordeling materiaalisico | Verhoogd materiaalisico en/of verhoogde kans op vezelvrijgave |

| Gebondenheid | Categorie 1: hechtgebonden in oorsprong |
| Asbestsoort (vezeltype) | Crocidoliet aanwezig |
| Asbestconcentratie | Laag (< 50%) |
| Toestand van het materiaal | Licht beschadigd, licht verweerd. Intact calciumsilicaatmateriaal of categorie III 'gebondenheid' |

| Beschrijving | Bakeliet radiatorknop |

Verwijderen

- Zorg voor een veilig beheer. Vermijd het beschadigen van het asbestmateriaal. Controleer de toestand jaarlijks op wijzigingen.
- Voer bijkomende staalname(s) uit.

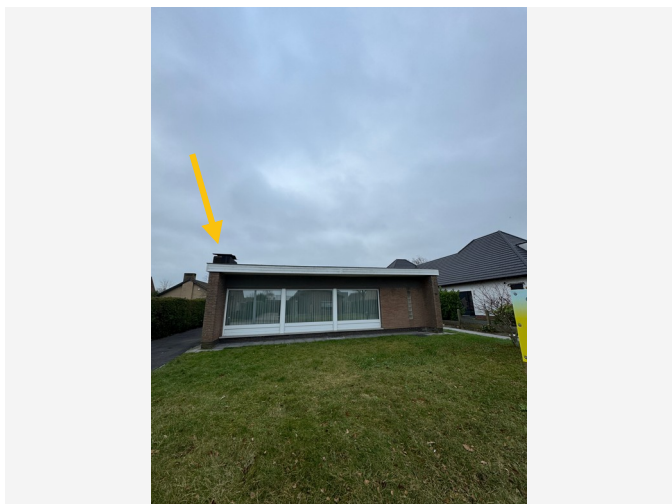
**Reden:** Het te onderzoeken materiaal situeert zich hoger dan 3,50 m te rekenen vanaf een veilige ondergrond

**Uitleg van de asbestdeskundige:** De schouw bevat binnenin mogelijk een asbestcement rookgaskanaal. Laat dit onderzoeken bij eventuele werken.

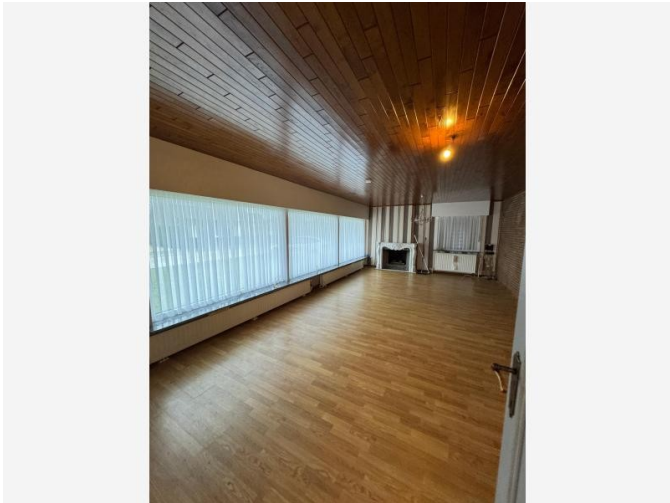
**Reden:** Er is geen volledige risicobeoordeling mogelijk

**Uitleg van de asbestdeskundige:** Deze verplicht te beschrijven ruimte of materiaal is niet waarneembaar waardoor er op dit ogenblik in de databank geen adviesfiche voor kan opgesteld worden.

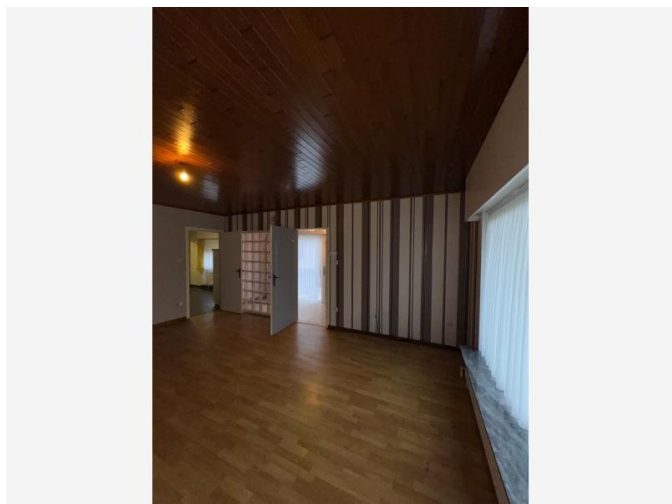
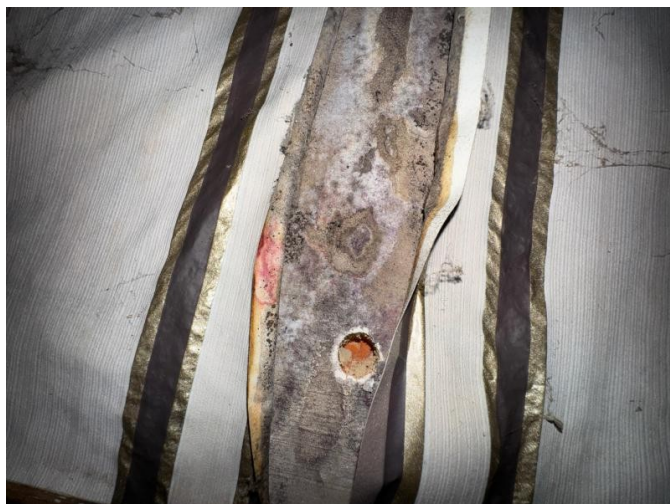
## Fiche 6: Pleisterwerk wanden

Geen asbest

| # | Type | Referentie | Resultaat |
|---|---|---|---|
| 6.1 | Mengmonster | MM01 | Geen asbest |

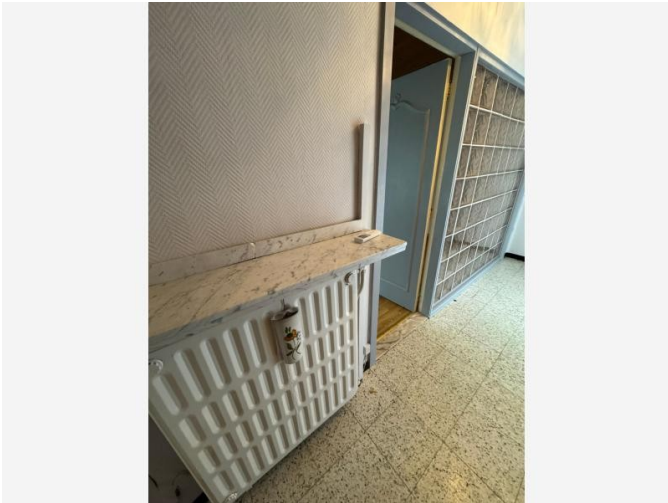
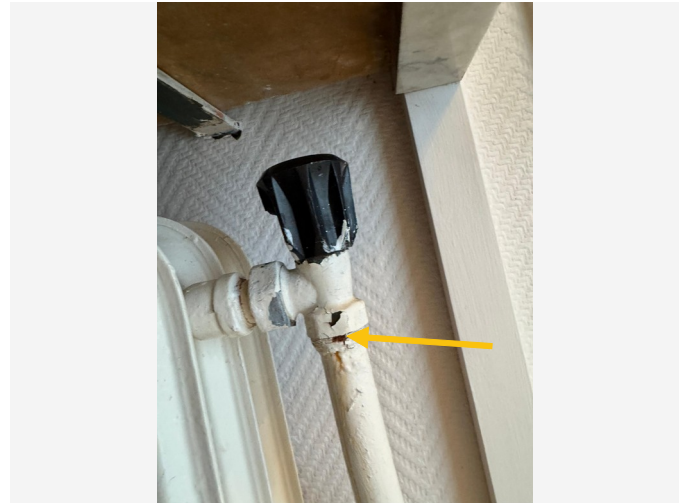
## Fiche 7: Pakking leiding bij radiator

Geen asbest

| # | Type | Referentie | Resultaat |
|---|---|---|---|
| 7.1 | Puntmonster | PM02 | Geen asbest |

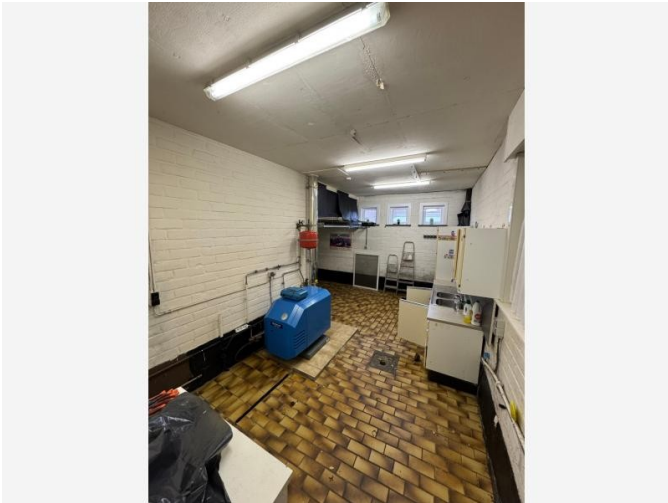
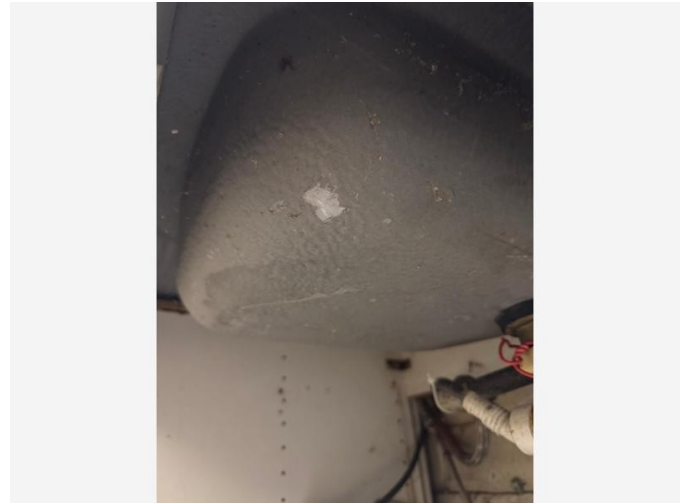
## Fiche 8: Coating spoelbak

Geen asbest

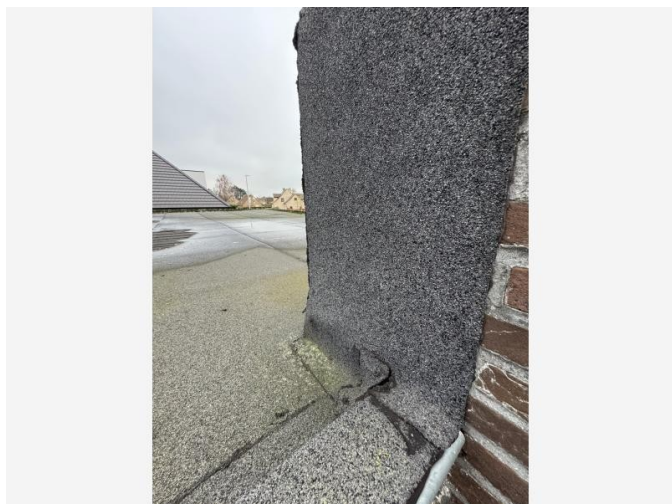
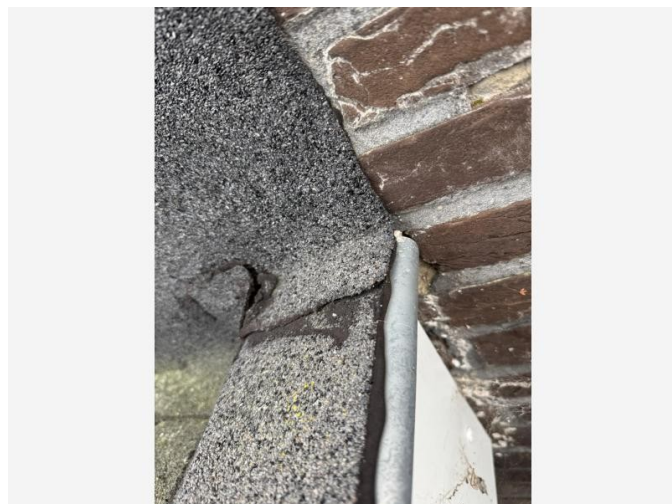
## Fiche 9: Roofing

Geen asbest

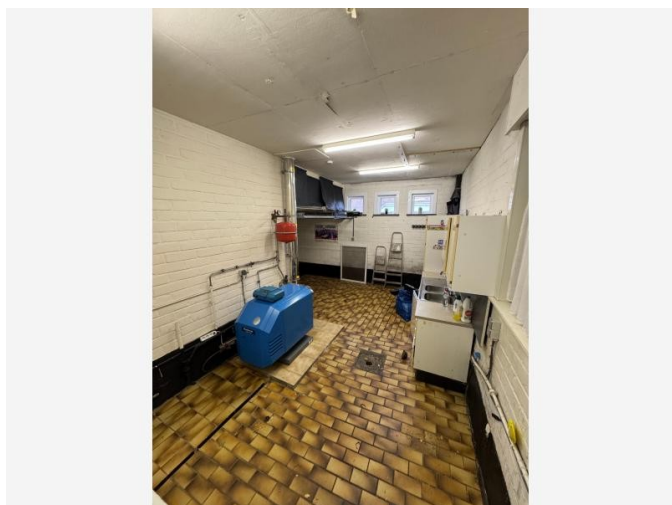
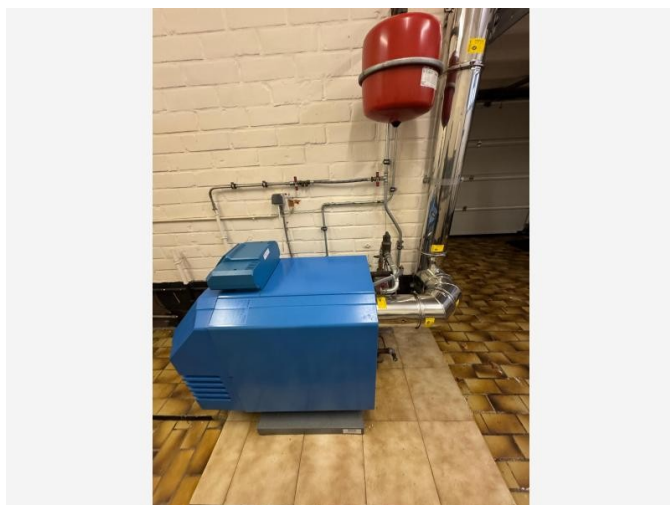
### Fiche 11: CV-ketel (niet verdacht)

| Beschrijving | Notitie | Terug te vinden op plannen |
|---|---|---|
| Fiche 11: CV-ketel (niet verdacht) | De CV-ketel (dichtingen, isolerend materiaal) is niet asbestverdacht. | Plan 1.3: V0 |
