# Asbestinventarisatetest

Beersebaan 41, 2310 Rijkevorsel

Attestnummer : 20241203-000254.000

Uitgegeven op : 03.12.2024

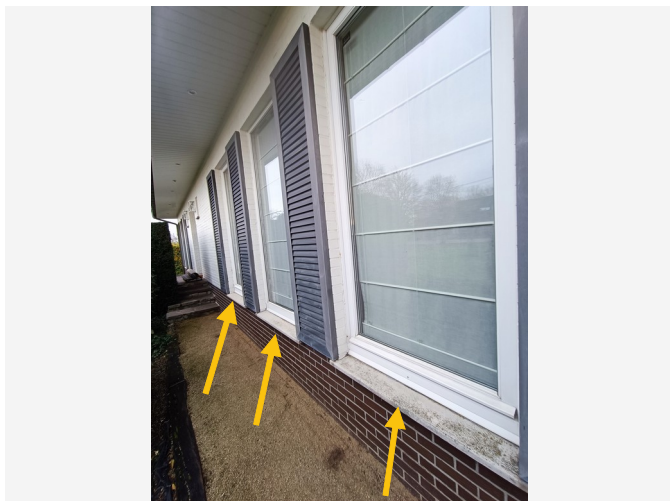
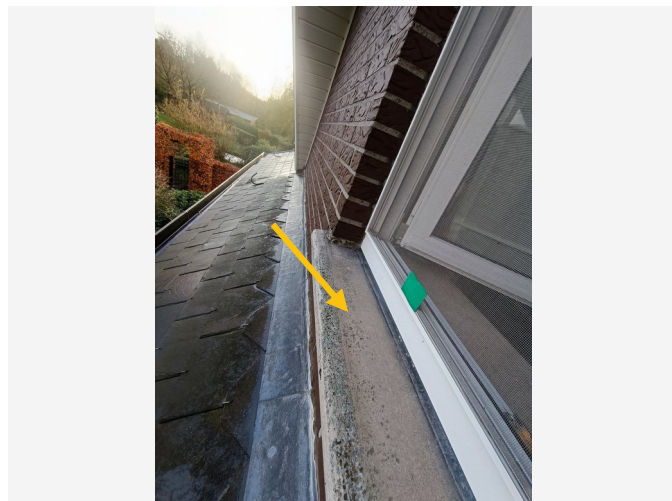
# Fiche 1: Asbestcementen venstertabletten (buitenzijde)

Het asbestmateriaal valt onder de mijlpaal van 2040.

Afschuren van de toepassing zal de blootstellingrisico's verhogen.

| Eindbeoordeling materiaalrisico | Laag materiaalrisico en/of verlaagde kans op vezelvrijgave |

| Asbestsoort (vezeltype) | Crocidoliet aanwezig |
| Toestand van het materiaal | Licht beschadigd, licht verweerd. Intact calciumsilicaatmateriaal of categorie III 'gebondenheid' |

- Zorg voor een veilig beheer. Vermijd het beschadigen van het asbestmateriaal. Controleer de toestand jaarlijks op wijzigingen.

- Eenvoudige handelingen: mag via doe-het-zelf of door werknemer(s) met opleidingsattest eenvoudige handelingen  
De dorpels of tabletten kunnen voorzichtig losgebeiteld worden, zonder de toepassing zelf te breken, extra bevochtigen om stof te voorkomen  
Standaard dragen van de nodige wegwerp beschermingsmiddelen FFP 3 masker, handschoenen en tyvec CAT III type 5-6

Verpakken in plastic folie en afvoeren naar het containerpark als hechtgebonden asbestafval.

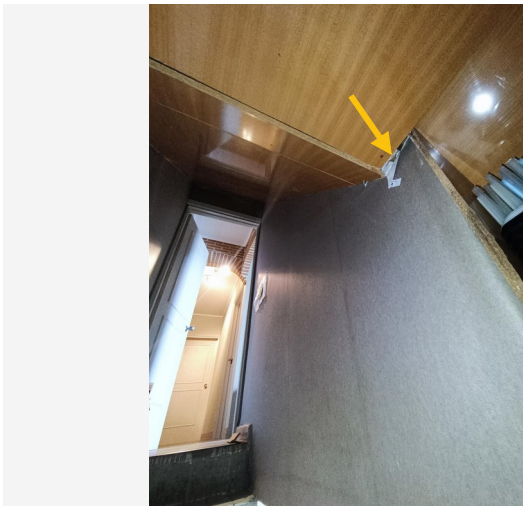
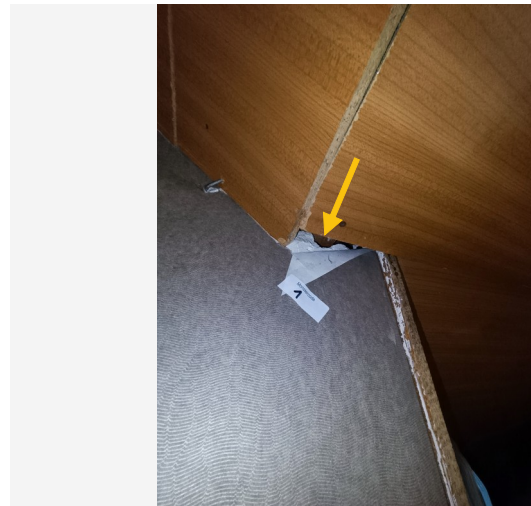
| Fiche 2: Pleisterwerk muren..... | 30 |

Het asbestmateriaal valt onder de mijlpaal van 2040.

| Eindbeoordeling materiaalrisico | Laag materiaalrisico en/of verlaagde kans op vezelvrijgave |

| Gebondenheid | Categorie 2: niet-hechtgebonden met matrix |
| Asbestsoort (vezeltype) | Alleen chrysotiel |
| Toestand van het materiaal | Licht beschadigd, licht verweerd. Intact calciumsilicaatmateriaal of categorie III 'gebondenheid' |

| # | Type | Referentie | Resultaat |
|---|---|---|---|
| 2.1 | Mengmonster | 1 | Chrysotiel |

- Zorg voor een veilig beheer. Vermijd het beschadigen van het asbestmateriaal. Controleer de toestand jaarlijks op wijzigingen.

- Hermetische zone (erkend asbestverwijderaar)  
Het pleisterwerk wordt verwijderd tot op de draagmuur, dit is een losgebonden toepassing en dient verwijderd te worden in een hermetische zone. Voer bijkomende staalnames uit om bepaalde zones uit te sluiten.

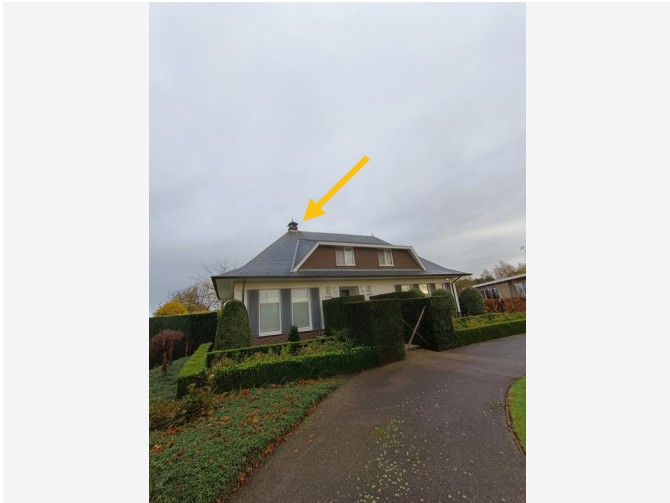
| Fiche 3: Open schouw op het dak..... | 34 |

**Reden:** Het te onderzoeken materiaal situeert zich hoger dan 3,50 m te rekenen vanaf een veilige ondergrond

**Uitleg van de asbestdeskundige:** Bij werken (dak of reiniging schouw) kan een stelling geplaatst worden , het is niet duidelijk of er asbestverdachte materialen aanwezig zijn in de schouw.

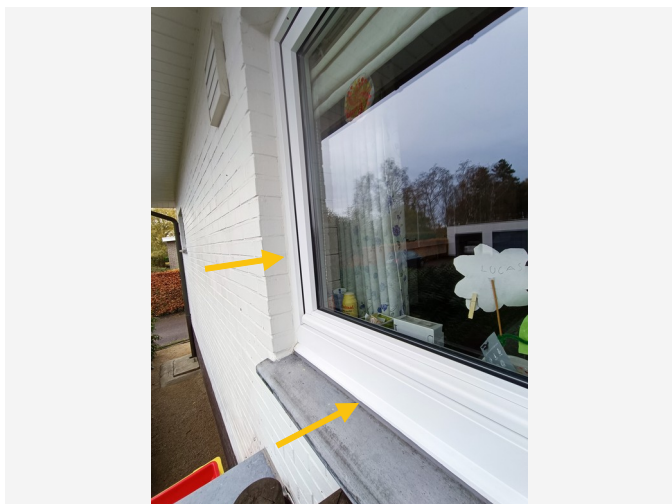
| Fiche 4: Mastiek ramen en deuren..... | 36 |

De mastiek aan ramen en deuren werd gecontroleerd en werd als niet-asbestverdacht bevonden.

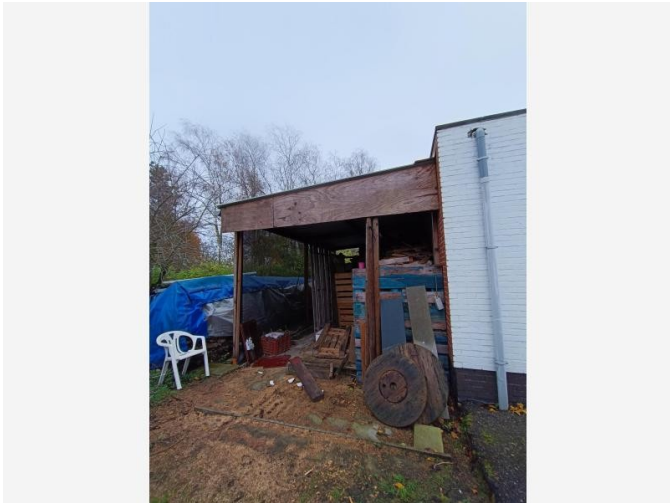
| Fiche 5: Overkapping houtopslag..... | 37 |

De overkapping houtopslag werd gecontroleerd en werd als niet-asbestverdacht bevonden. Er werden geen asbest-verdachte materialen aangetroffen.

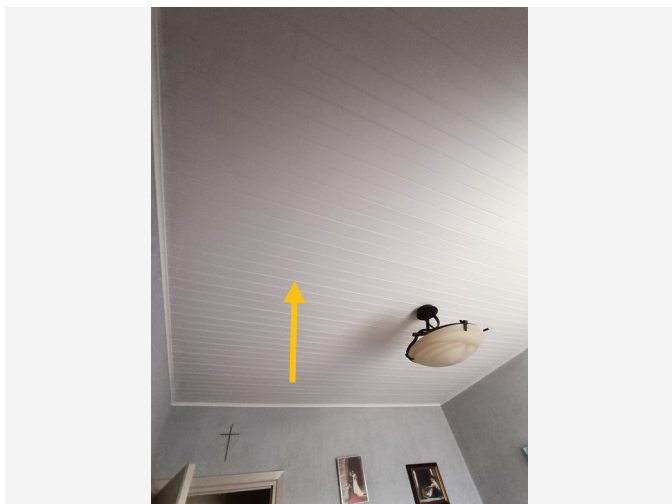
| Fiche 6: Plafonds: niet bepleisterd..... | 38 |

Alle plafonds zijn afgewerkt met valse plafonds in plaatmateriaal. Het is niet duidelijk of er pleisterwerk aanwezig is achter deze valse plafonds, het is aangewezen om bijkomend onderzoek uit te voeren bij werken.

Het plafond bestaat uit gipsplaten. Zonder destructieve handeling is het niet mogelijk om na te gaan of er asbesthoudende materialen aanwezig zijn achter de plafondafwerking. Als bij sloop of renovatie blijkt dat er boven dit plafond nog pleisterwerk aanwezig is, moet dit bemonsterd worden.

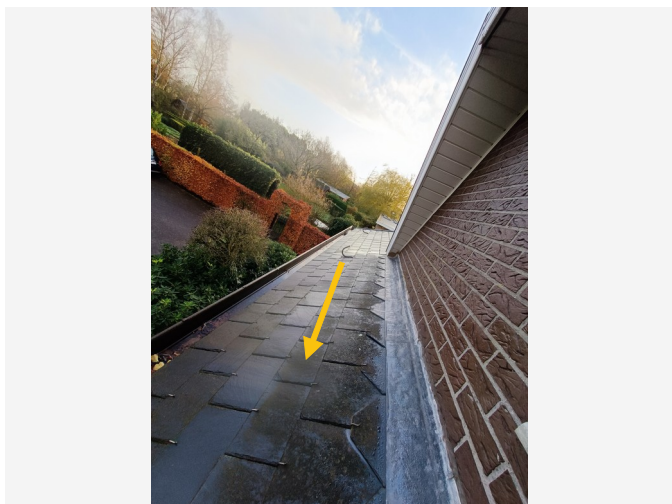
| Fiche 7: Natuurleien..... | 39 |

De leien zijn visueel herkend als natuurleien en zijn niet asbestverdacht.

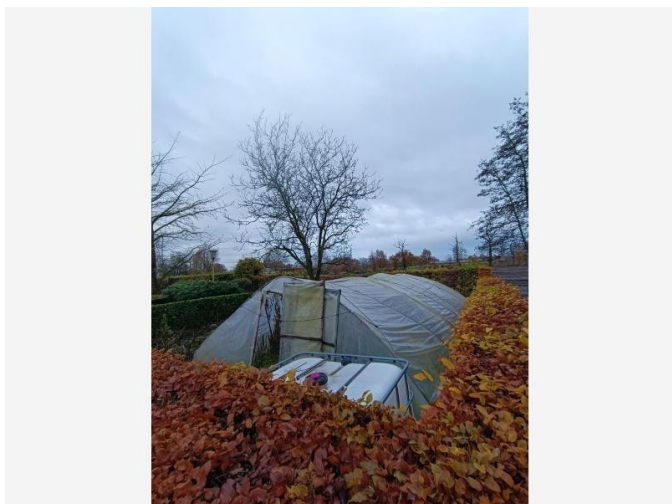
| Fiche 8: Serre..... | 40 |

De serre werd gecontroleerd en werd als niet-asbestverdacht bevonden. Er werden geen asbest-verdachte materialen aangetroffen.

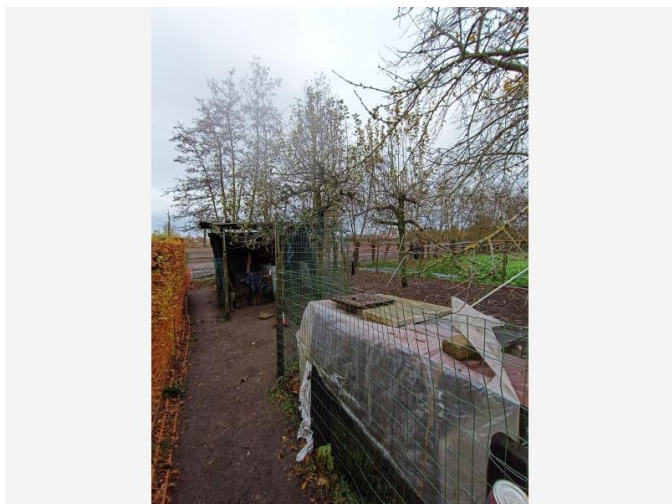
| Fiche 9: Constructie (tuin)..... | 41 |

De constructie (tuin) werd gecontroleerd en werd als niet-asbestverdacht bevonden. Er werden geen asbest-verdachte materialen aangetroffen.

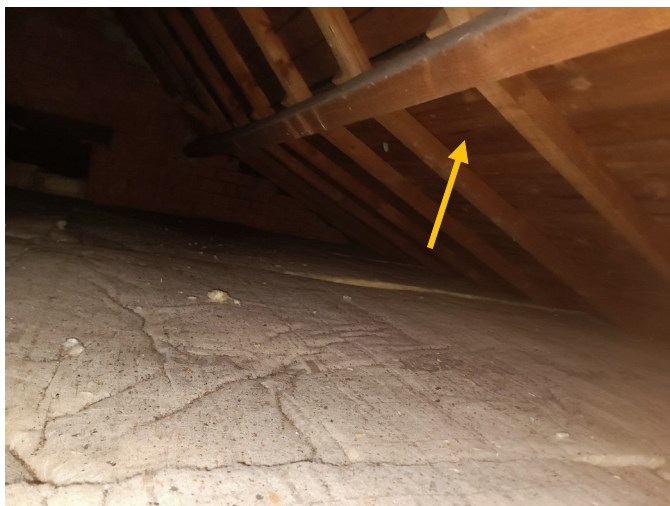
| Fiche 10: Onderdak..... | 42 |

Het onderdak werd gecontroleerd en werd als niet-asbestverdacht bevonden.

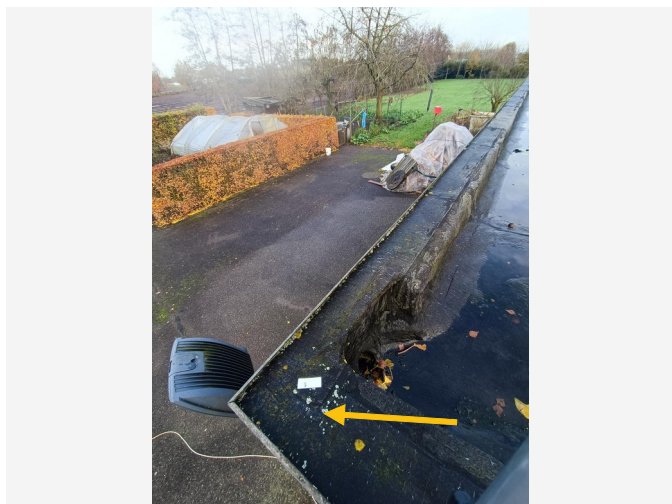
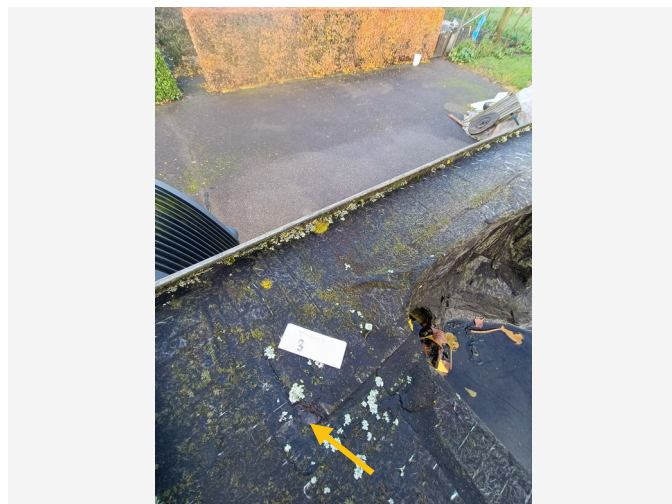
## Fiche 11: Roofing garage

Geen asbest

| # | Type | Referentie | Resultaat |
|---|---|---|---|
| 11.1 | Puntmonster | 3 | Geen asbest |

| Opmerking | Er werd een staal genomen aan een overlappend stuk roofing waardoor de waterdichtheid van de dakbedekking niet in het gedrang komt. Het is niet duidelijk of er asbestverdachte onderlagen aanwezig zijn. Extra controle/staalname aangewezen bij renovatiewerken. De vermelde oppervlaktes, diktes en volumes betreffen een beredeneerde schatting. Er worden geen rechten verleend aan deze oppervlaktes/diktes/volumes. |

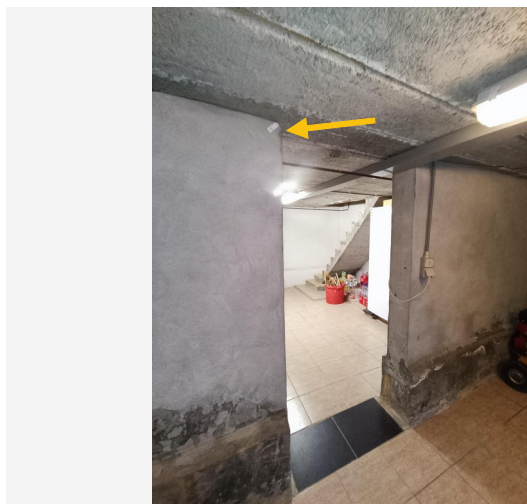
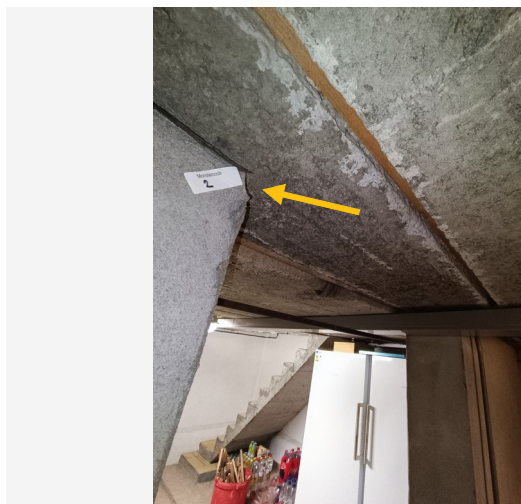
## Fiche 12: Cementbezetting kelder

Geen asbest

| # | Type | Referentie | Resultaat |
|---|---|---|---|
| 12.1 | Puntmonster | 2 | Geen asbest |
