# Asbestinventarisatetest

Warandestraat 36, 2300 Turnhout

Attestnummer : 20251209-000123.000

Uitgegeven op : 09.12.2025

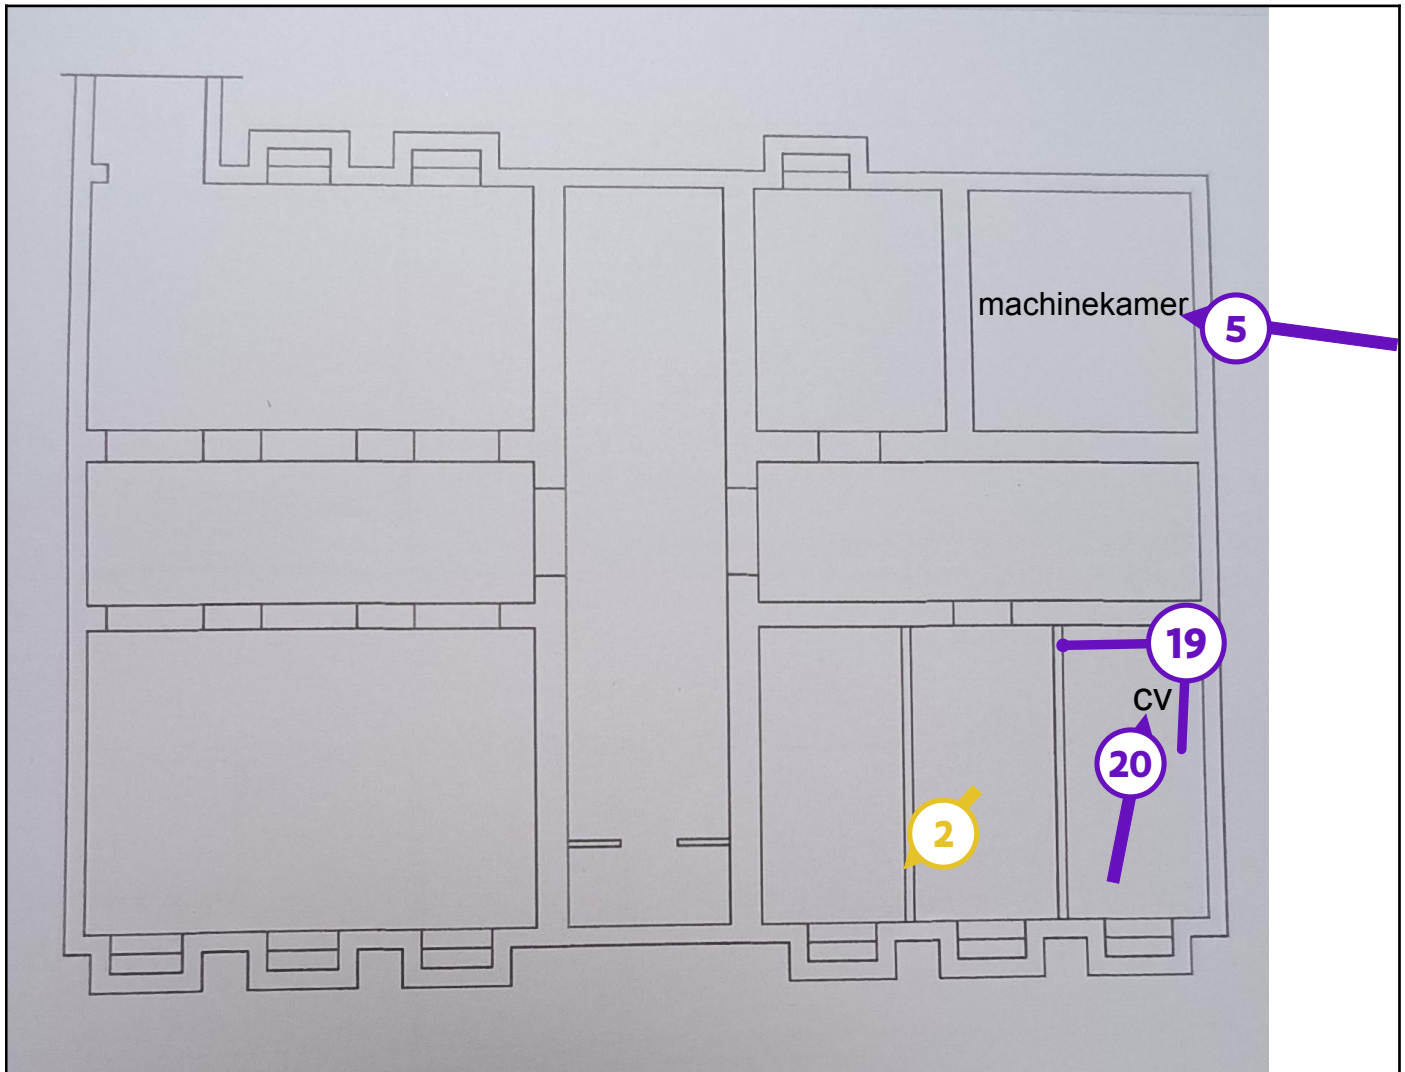
## Plan 1.2: Kelder

| Beschrijving | Type | Actie |
|---|---|---|
| 2. Bakeliet tellerkasten | Asbestmateriaal | Zorgvuldig beheren |

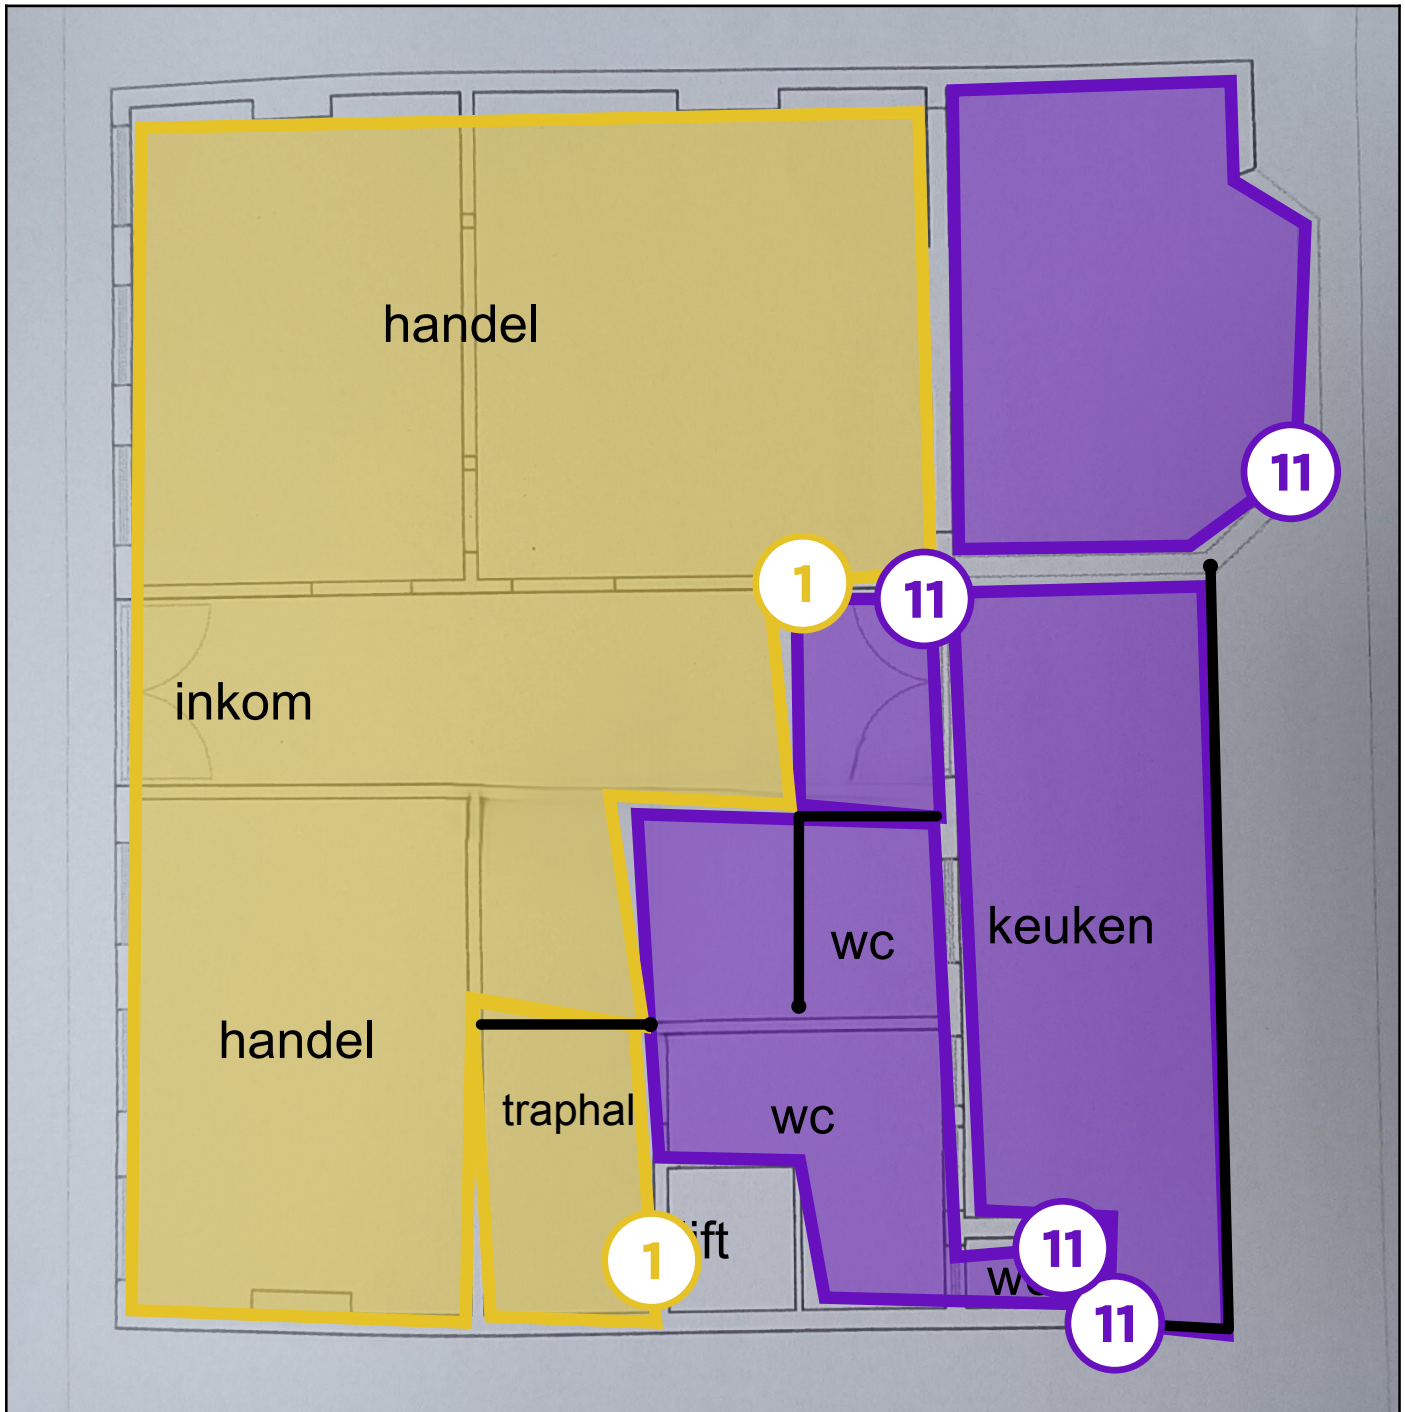
## Plan 1.4: glvl

| Beschrijving | Type | Actie |
|---|---|---|
| 1. Hoge plafonds (>3.50) | Asbestmateriaal | Zorgvuldig beheren |

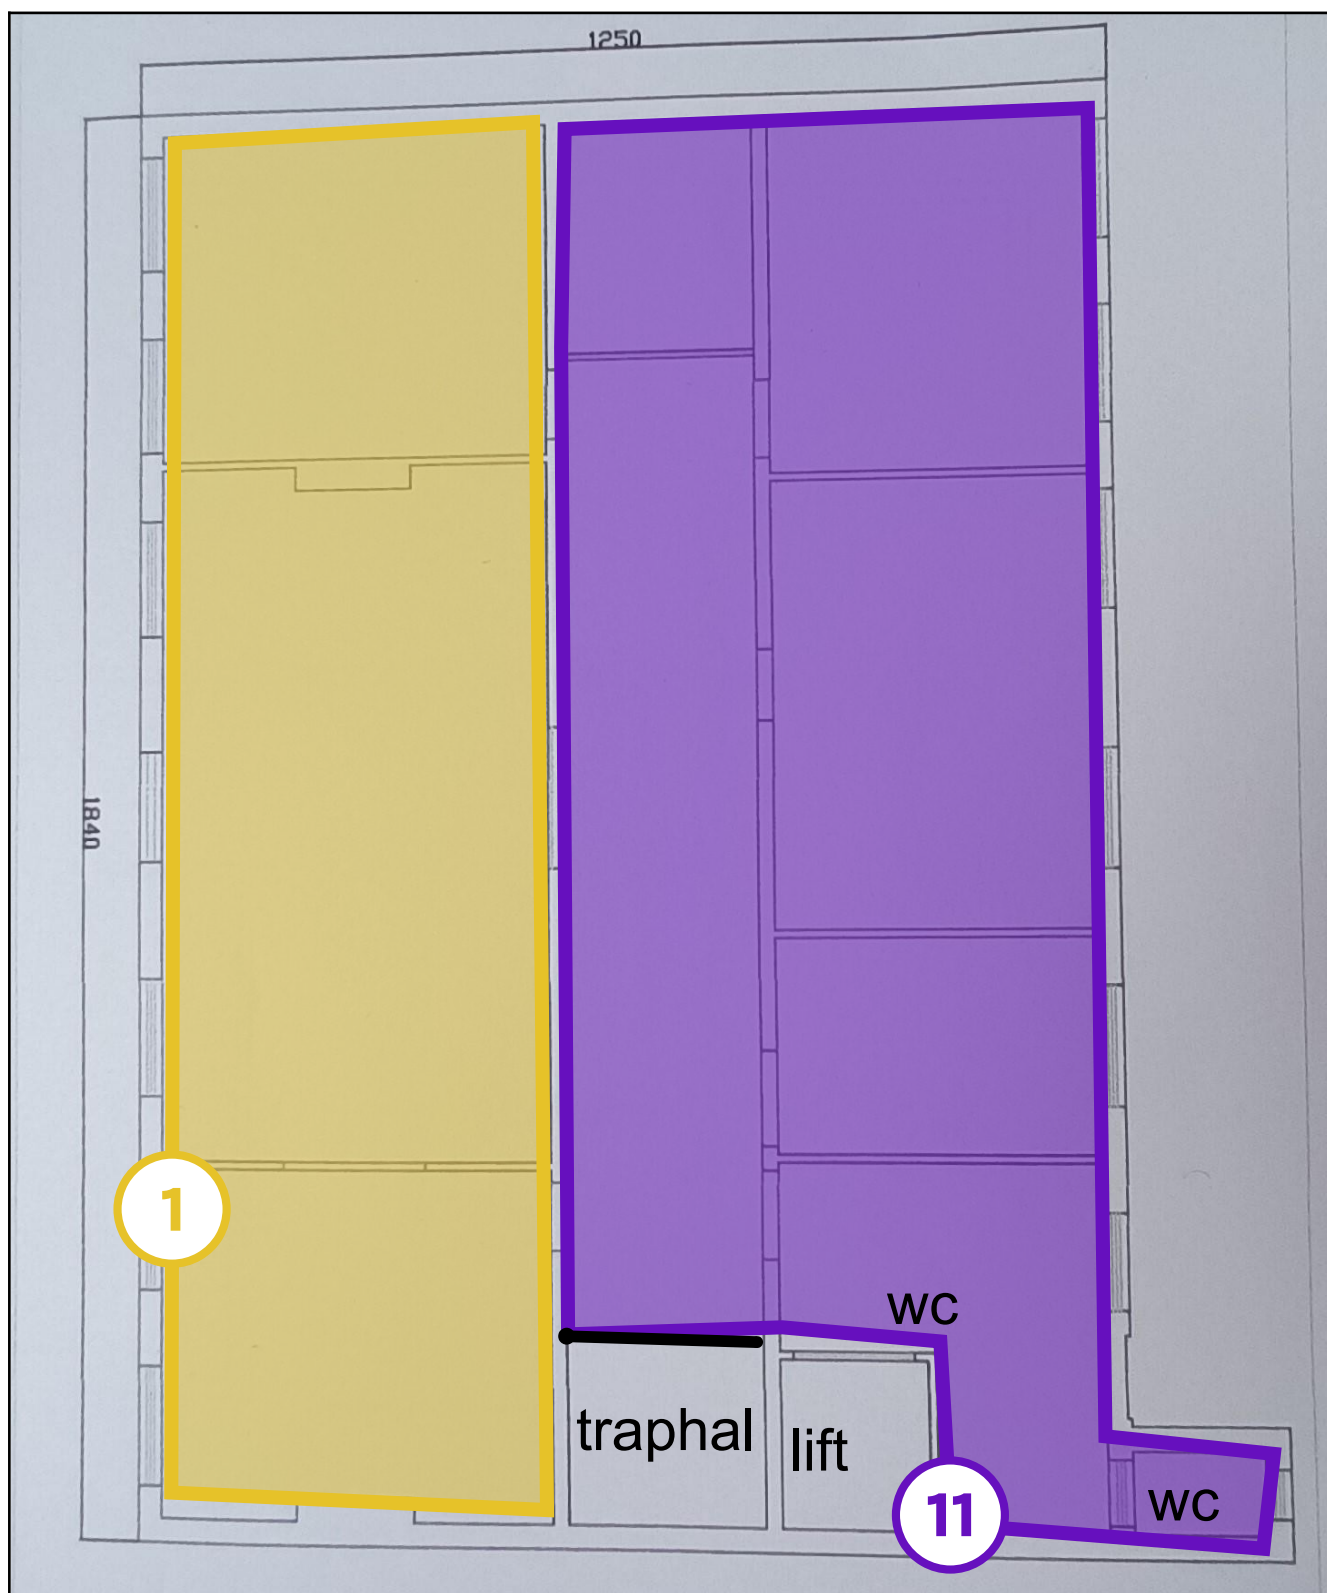
## Plan 1.7: V1

| 1. Hoge plafonds (>3.50) | Asbestmateriaal | Zorgvuldig beheren |

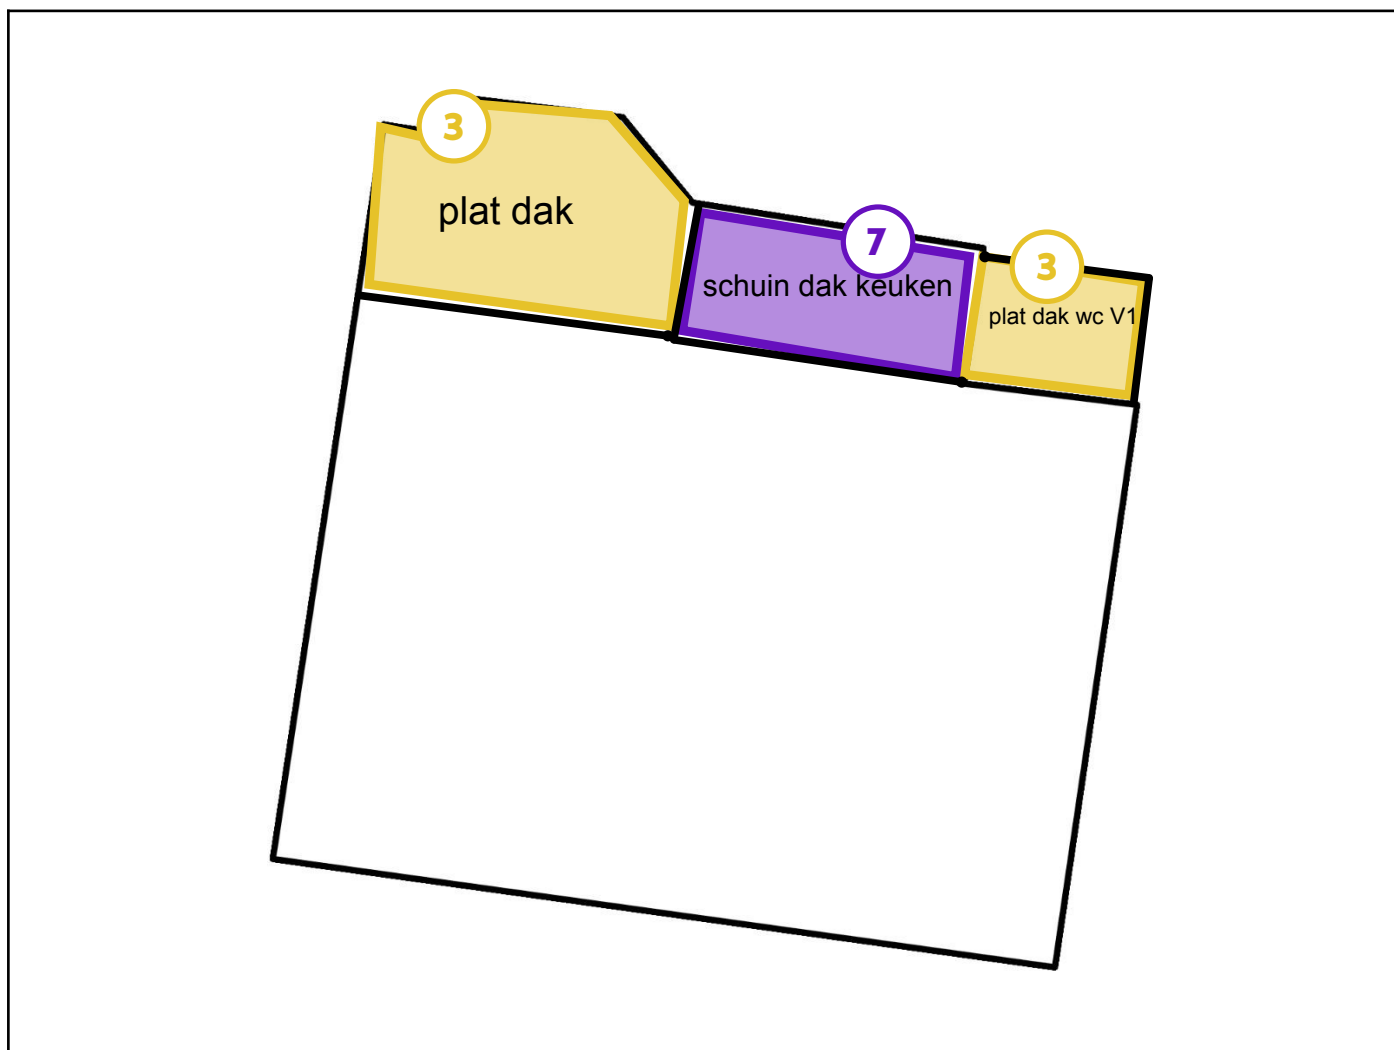
## Plan 1.12: Horecazaak plan buiten

| Beschrijving | Type | Actie |
|---|---|---|
| 3. Roofing (zonder staalname: kans lekkage) | Asbestmateriaal | Zorgvuldig beheren |

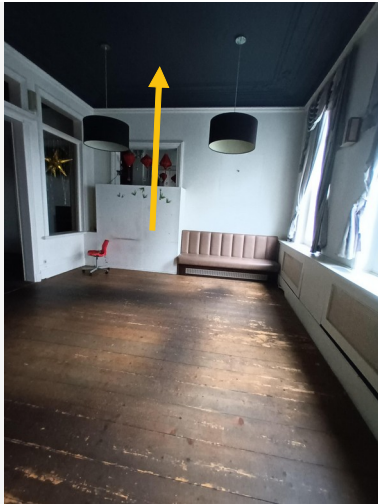
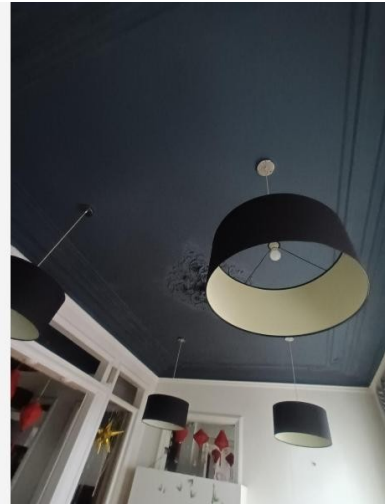
Het asbestmateriaal valt onder de mijlpaal van 2040.

Zorgvuldig beheren

| Eindbeoordeling materiaalrisico | Zeer laag materiaalrisico en/of zeer lage kans op vezelvrijgave |

| Gebondenheid | Categorie 2: niet-hechtgebonden met matrix |
| Asbestsoort (vezeltype) | Amfibool aanwezig, uitgezonderd crocidoliet |
| Toestand van het materiaal | Onbeschadigd, niet verweerd |

| Beschrijving | Hoge plafonds (>3.50) |
| Asbestmateriaal | In-situ afwerkingslagen - Pleisterwerk (wand, plafond, ...) |

- Zorg voor een veilig beheer. Vermijd het beschadigen van het asbestmateriaal. Controleer de toestand jaarlijks op wijzigingen.
- Scherm in afwachting van verwijdering het asbestmateriaal af van luchtstromingen en verstoring: bijvoorbeeld door het te verpakken, te fixeren, af te dekken, signalisatie - afbakening aan te brengen, ...
- Voer bijkomende staalname(s) uit.

- Hermetische zone (erkend asbestverwijderaar)  
HZ erkend asbestverwijderaar Toepassing mag niet door doe-het-zelf verwijderd worden! Het pleisterwerk wordt verwijderd tot op de drager, dit is een losgebonden toepassing en dient verwijderd te worden in een hermetische zone. Voer bijkomende staalnames uit om bepaalde zones uit te sluiten. Zie ook link Zie <https://ovam.vlaanderen.be/wie-mag-wat-verwijderen> <https://ovam.vlaanderen.be/voorzorgsmaatregelen-bij-asbestverwijdering> <https://ovam.vlaanderen.be/asbestafval-afvoeren> Zie ook wetgevend kader (website van de OVAM en CODEX boek VI titel 3).  
<http://werk.belgie.be/sites/default/files/content/documents/Welzijn%20op%20het%20werk/Regelgeving/Codex%20boek%20VI%20titel%203%20Asbest.pdf>

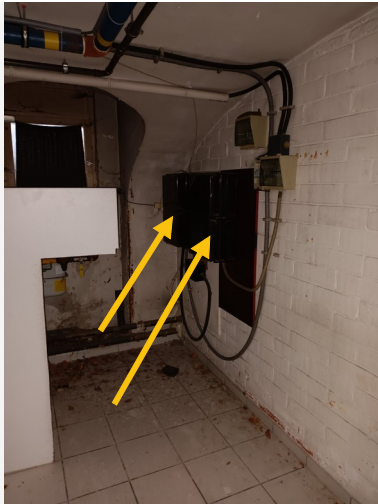
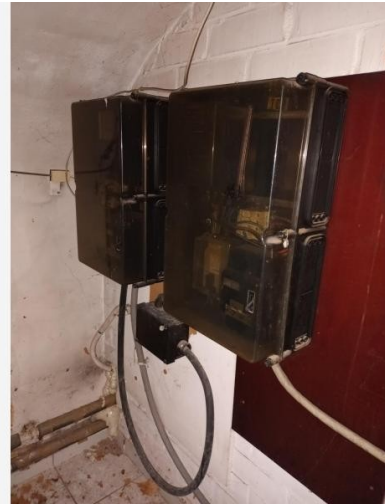
Het asbestmateriaal valt onder de mijlpaal van 2040.

Zorgvuldig beheren

| Eindbeoordeling materiaalrisico | Laag materiaalrisico en/of verlaagde kans op vezelvrijgave |

| Gebondenheid | Categorie 1: hechtgebonden in oorsprong |
| Asbestsoort (vezeltype) | Crocidoliet aanwezig |
| Toestand van het materiaal | Onbeschadigd, niet verweerd |

| Beschrijving | Bakeliet tellerkasten |
| Opmerking | <p>Het is moeilijk te bepalen of de bakeliettoepassingen in de woning ook effectief asbesthoudend zijn (het kan ook gaan om de asbestvrije variant).-Er werd geen monster genomen owv beschadiging aan een elektrisch gerelateerde toepassing, extra controle bij verwijdering van het verdacht materiaal. Vermoedelijk zal de toepassing verwijderd worden bij aanpassing van het elektriciteitsnetwerk.</p> |

- Zorg voor een veilig beheer. Vermijd het beschadigen van het asbestmateriaal. Controleer de toestand jaarlijks op wijzigingen.

- Eenvoudige handelingen: mag via doe-het-zelf of door werknemer(s) met opleidingsattest eenvoudige handelingen  
Tellerkast:

De toepassing dient verwijderd te worden door de netbeheerder, vermoedelijk word dit uitgevoerd wanneer de oude meterkast vervangen word door een digitale meter. Zie ook link Zie <https://ovam.vlaanderen.be/wie-mag-wat-verwijderen> <https://ovam.vlaanderen.be/voorzorgsmaatregelen-bij-asbestverwijdering> <https://ovam.vlaanderen.be/asbestafval-afvoeren> Zie ook wetgevend kader (website van de OVAM en CODEX boek VI titel 3). <http://werk.belgie.be/sites/default/files/content/documents/Welzijn%20op%20het%20werk/Regelgeving/Codex%20boek%20VI%20titel%203%20Asbest.pdf> methodiek verwijderingsmethodes worden achteraan in het attest verder toegelicht Mag en wil uzelf verwijderen: Zorg er dan voor dat: -u zich vooraf goed informeert op [www.asbestinfo.be](http://www.asbestinfo.be) -u zich beschermt met een FFP3 mondmasker, wegwerphandschoenen, wegwerpoveral Cat III type 5-6, afspoelbaar schoeisel -er geen minderjarigen of derden aanwezig zijn -u

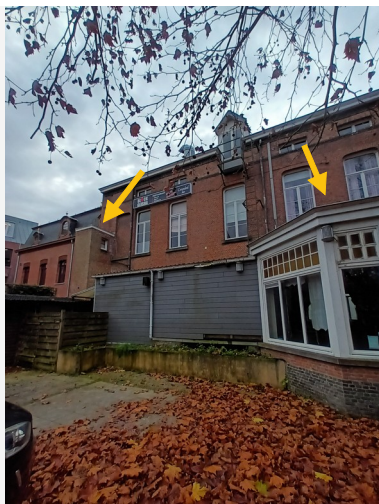
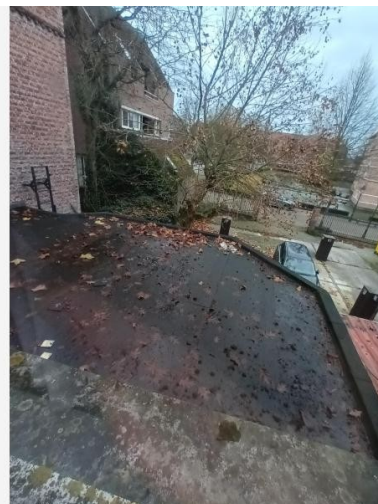
Het asbestmateriaal valt onder de mijlpaal van 2040.

Zorgvuldig beheren

| Eindbeoordeling materiaalrisico | Laag materiaalrisico en/of verlaagde kans op vezelvrijgave |

| <b>Gebondenheid</b> | Categorie 1: hechtgebonden in oorsprong |
| <b>Asbestsoort (vezeltype)</b> | Alleen chrysotiel |
| <b>Toestand van het materiaal</b> | Licht beschadigd, licht verweerd. Intact calciumsilicaatmateriaal of categorie III 'gebondenheid' |

| Beschrijving | Roofing (zonder staalname: kans lekkage) |
| Opmerking | <p>Volgens het inspectieprotocol is een monstername van roofing verplicht om dit te identificeren als niet-asbesthoudend. Een monstername is echter niet mogelijk wegens kans op lekkage. De toepassing wordt in de databank als asbestverdacht beschouwd. Mogelijks kunnen er ook asbestverdachte onderlagen aanwezig zijn. Het is aangewezen om extra controle uit te voeren bij eventuele renovatiewerken. De vermelde oppervlaktes, diktes en volumes betreffen een beredeneerde schatting. Er worden geen rechten verleend aan deze oppervlaktes/diktes/volumes.</p> |

- Zorg voor een veilig beheer. Vermijd het beschadigen van het asbestmateriaal. Controleer de toestand jaarlijks op wijzigingen.
- Voer bijkomende staalname(s) uit.

- Eenvoudige handelingen: mag via doe-het-zelf of door werknemer(s) met opleidingsattest eenvoudige handelingen  
Gezien het risico op vrijstelling van asbestvezels bij de verwijderingswerken, adviseren wij de werken te laten uitvoeren door een aannemer/medewerker die hiertoe de nodig opleiding heeft gevolgd, en niet via doe-het-zelf. Volgens de richtlijnen in de Codex Welzijn op het Werk, boek VI titel 3 asbest, mag hechtgebonden asbest die beschadigd is of waarbij er vrije vezels zichtbaar zijn en die verwerkt is in een buitentoepassing via de methode van eenvoudige handelingen verwijderd worden, indien er geen derden aanwezig zijn en voor zover de verwijdering geen aanleiding geeft tot een wijziging van de toestand. Standaard dragen van de nodige wegwerp beschermingsmiddelen FFP 3 masker , handschoenen en tyvec CAT III type 5-6 , afwasbaar schoeisel Voor hechtgebonden toepassingen: Bij verwijdering door doe-het-zelf moet men dit afval dubbel en luchtdicht verpakt aandienen bij het gemeentelijk recyclagepark. Men raadpleegt best op voorhand de voorwaarden van het recyclagepark.

- Eenvoudige handelingen: enkel door erkend asbestverwijderaar EH erkend saneerder, verwijdering dient te gebeuren volgens de geldende voorschriften en veiligheidsnormen Zie ook link Zie <https://ovam.vlaanderen.be/wie-mag-wat-verwijderen>  
<https://ovam.vlaanderen.be/voorzorgsmaatregelen-bij-asbestverwijdering>  
<https://ovam.vlaanderen.be/asbestafval-afvoeren> Zie ook wetgevend kader (website van de OVAM en CODEX boek VI titel 3). <http://werk.belgie.be/sites/default/files/content/documents/Welzijn%20op%20het%20werk/Regelgeving/Codex%20boek%20VI%20titel%203%20Asbest.pdf> methodiek verwijderingsmethodes worden achteraan in het attest verder toegelicht
