Asbestinventarisatetest

Eugenio Pacellilaan 44, 2650 Edegem

Attestnummer : 20251204-000258.000

Uitgegeven op : 04.12.2025

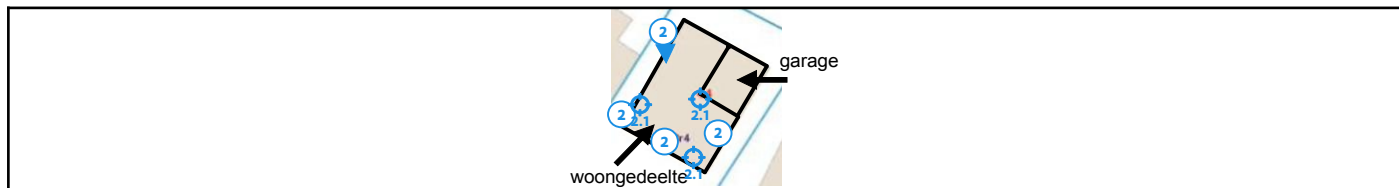
Plan 1.1: gelijkvloers staalnames pleisterwerk

Beschrijving	Type	Actie
2. bepleistering wanden	Geen asbest	-
2.1 Code: LemBeplw02/05/23	Mengmonster	-

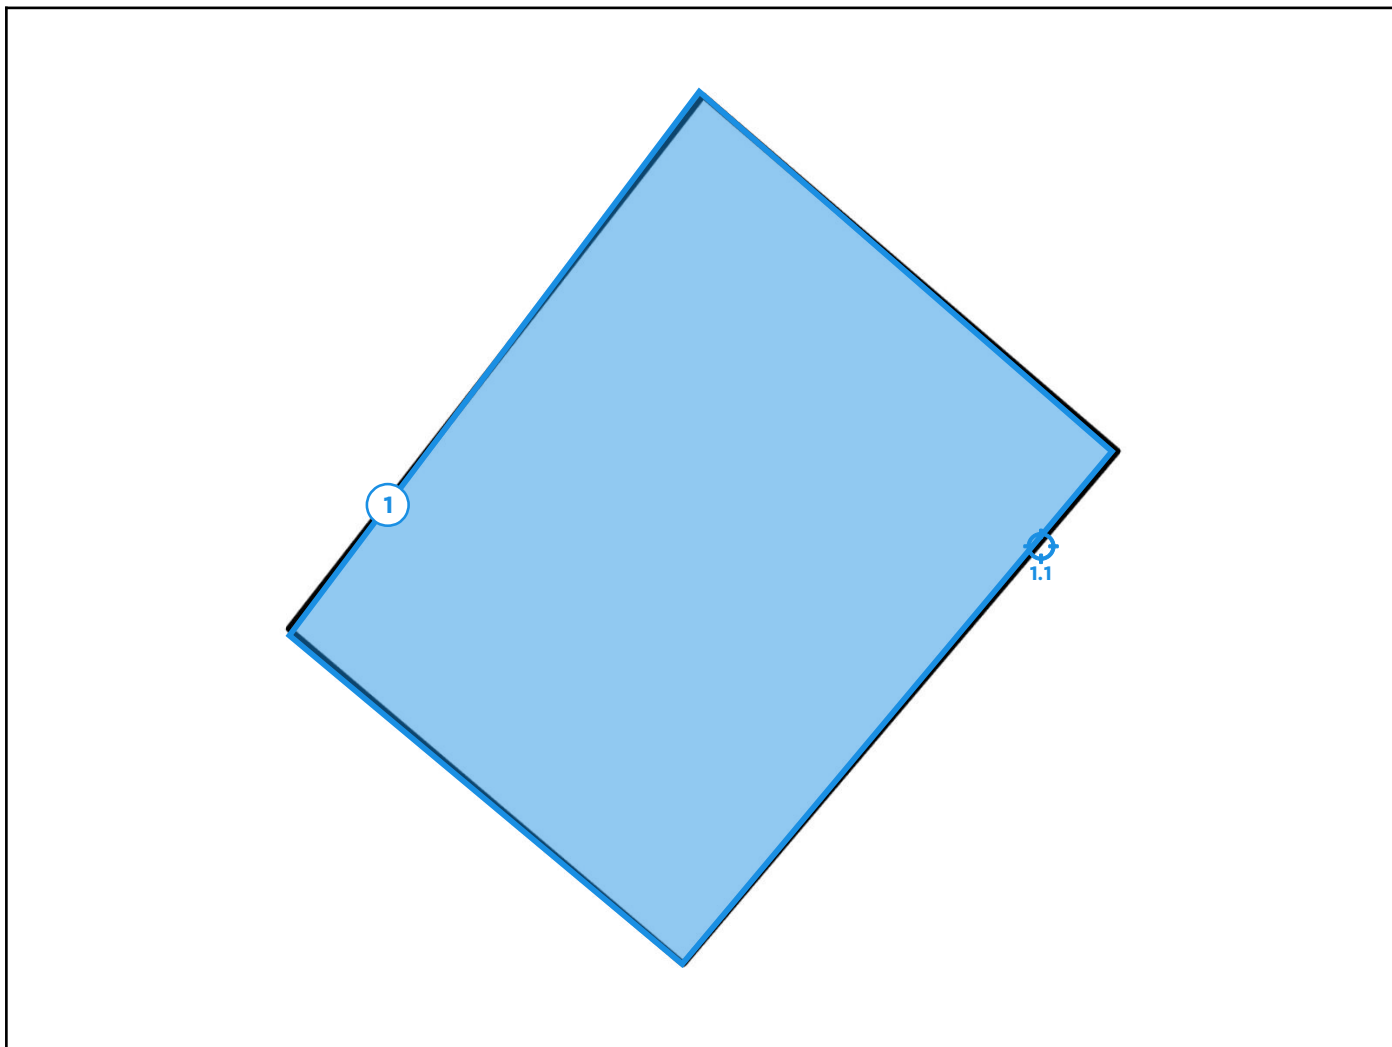
Plan 2.1: tuinhuis

Beschrijving	Type	Actie
1. Roofing	Geen asbest	-
1.1 Code: M77376	Puntmonster	-

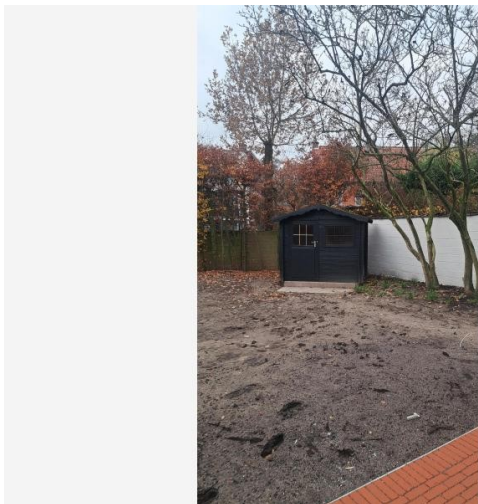
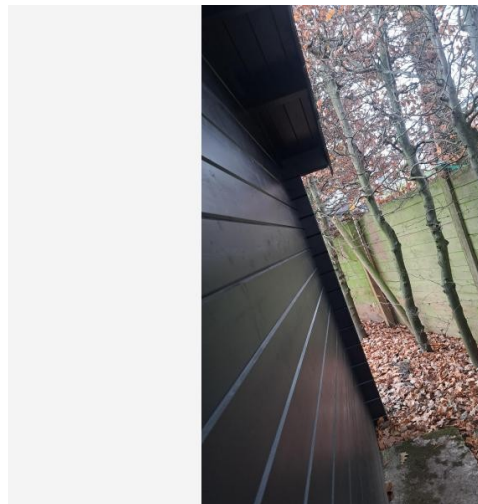
Geen asbest

Beschrijving	Roofing
Omgeving	Buiten
Primaire drager	Schuin dak
Bindmiddel van materiaal	Bitumen (roofing, teer, asfalt)
Gebondenheid op basis van bindmiddel	Hecht
Hoeveelheid (oppervlakte - aantal)	<ul style="list-style-type: none">• 20,00 m² - 1 stuk
Totale oppervlakte	20,00 m ²
Identificatiemethode	Een monstername door de asbestdeskundige met laboanalyse door een asbestlabo.
Destructieve handeling voor identificatie	Nee

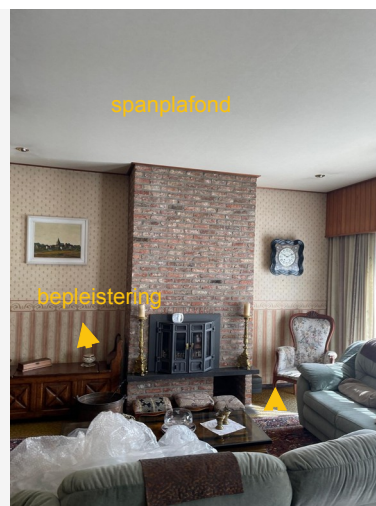
Fiche 2: bepleistering wanden

Geen asbest

#	Type	Referentie	Resultaat
2.1	Mengmonster	LemBepIw02/05/23	Geen asbest

Beschrijving	beploistering wanden
Omgeving	Binnen
Primaire drager	Binnenwand
Bindmiddel van materiaal	Gips - kalk
Gebondenheid op basis van bindmiddel	Niet-hechtgebonden
Hoeveelheid (oppervlakte - dikte - aantal)	• 260,00 m ² - 1,00 cm - 1 stuk
Totaal volume	2,60 m ³
Identificatiemethode	Een monstername door de asbestdeskundige met laboanalyse door een asbestlabo.
Destructieve handeling voor identificatie	Nee

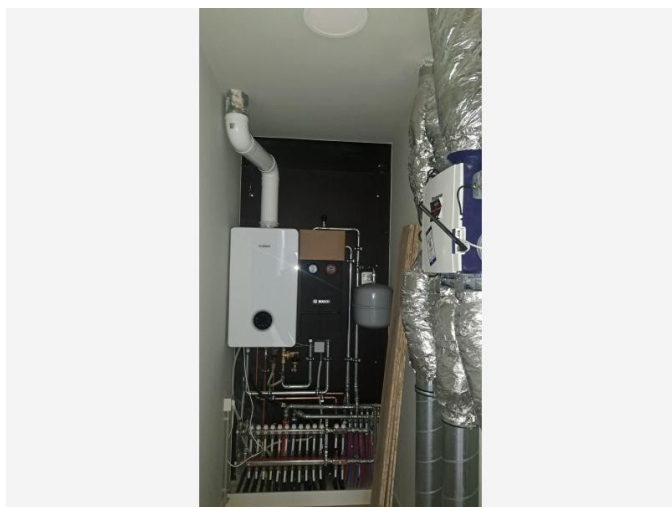
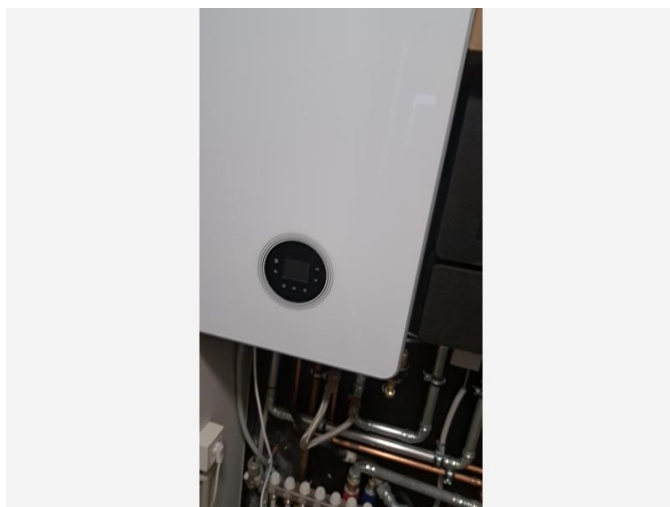
Beschrijving	Notitie	Terug te vinden op plannen
Fiche 3: CV-ketel vernieuwd 2025	nieuwe ketel	-
