# Asbestinventarisatetest

Ganzenstraat 58, 8000 Brugge

Attestnummer : **20251203-000155.001**

Uitgegeven op : **18.12.2025**

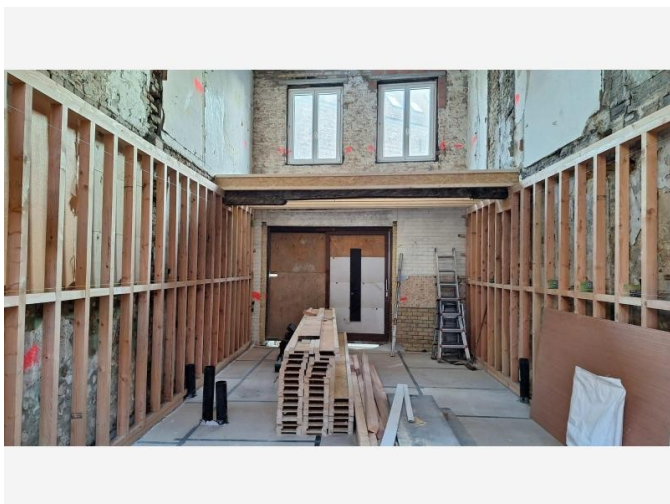
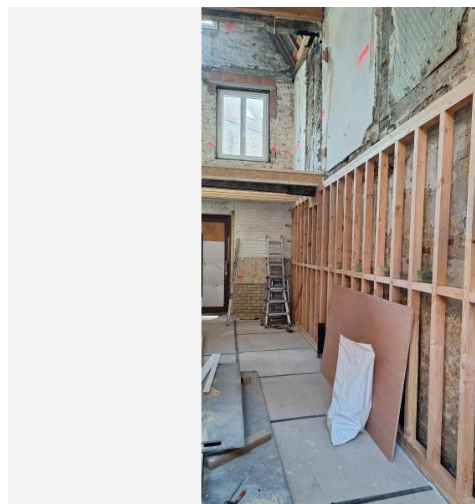
De schouw werd volledig afgebroken en is niet meer aanwezig.

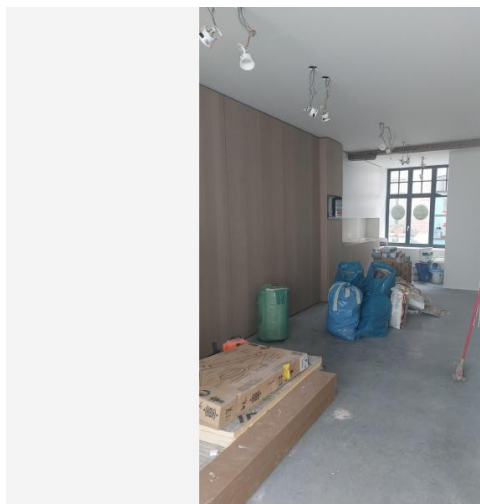
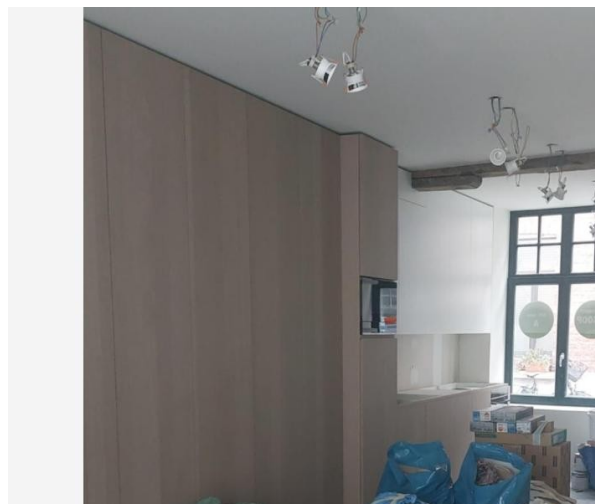
Alle asbesthoudende materialen die werden vermeld in het vorige attest werden zorgvuldig verwijderd uit het pand.

Bijgevolg werd de volledige binnenbouw (binnenmuren, vloer, plafond en ramen) verwijderd en nieuw opgebouwd, dit buiten enkele stukken pleisterwerk aan de buitenste muren. (zie bronfiches pleisterwerk)

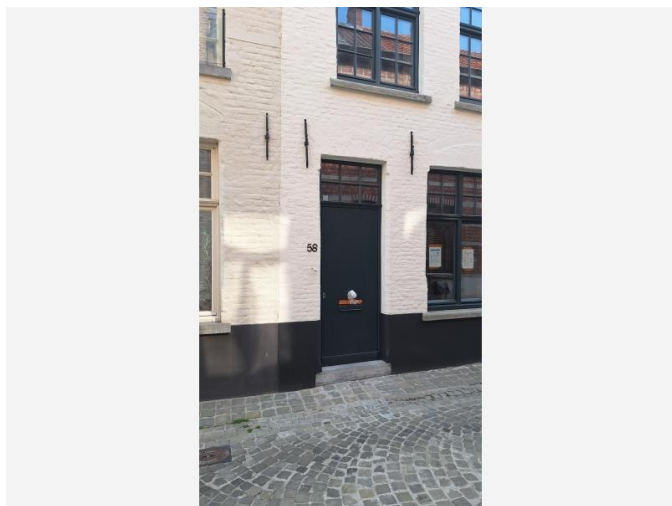
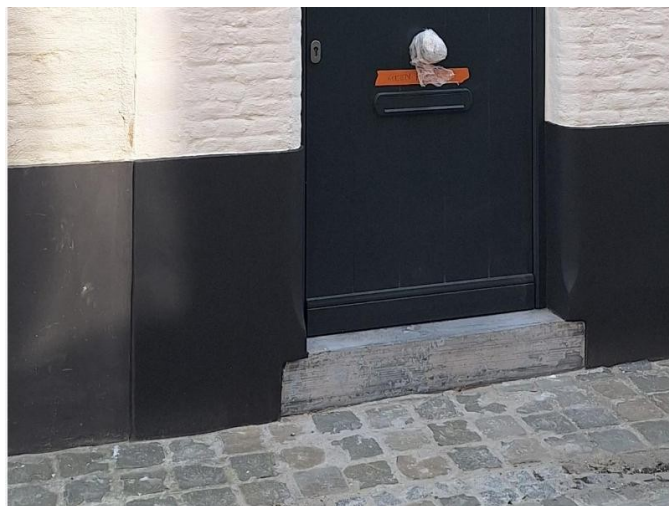
De crepi aan de voor- en achtergevel werden gerenoveerd in 2025.

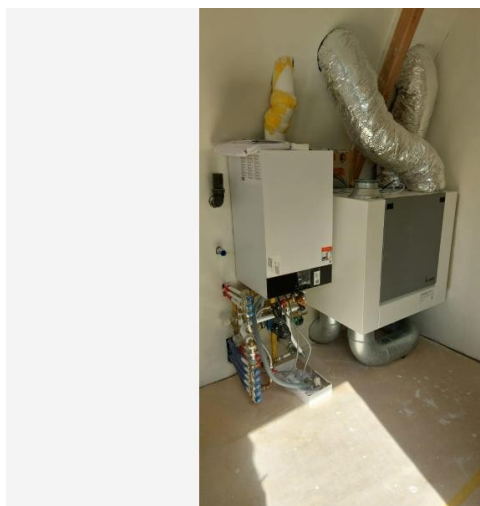
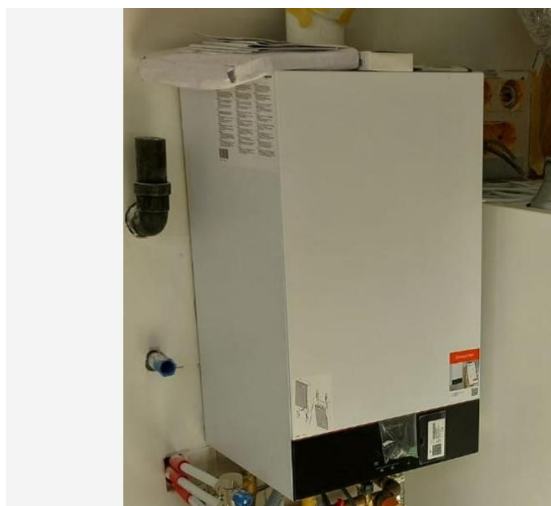
### Fiche 4: Centrale verwarming

| Beschrijving | Notitie | Terug te vinden op plannen |
|---|---|---|
| Fiche 4: Centrale verwarming | fabricagejaar ver na 2001 | - |

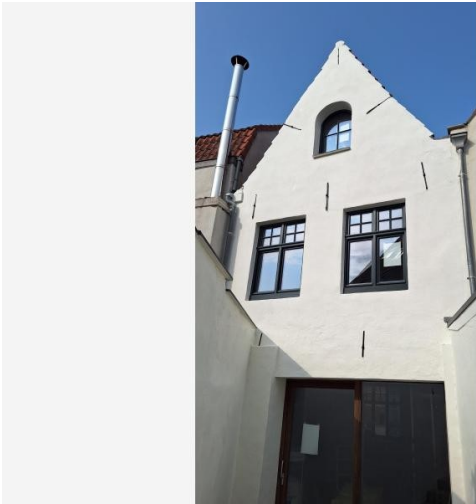
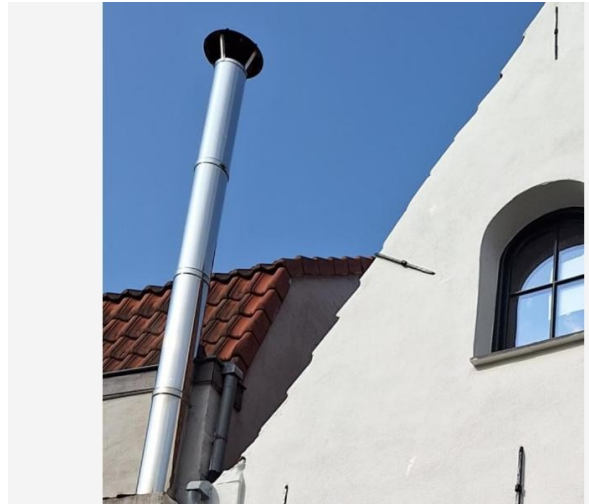
## Fiche 5: Rookgaskanaal

| Beschrijving | Notitie | Terug te vinden op plannen |
|---|---|---|
| Fiche 5: Rookgaskanaal | Betreft hier een inox rookgaskanaal. | - |

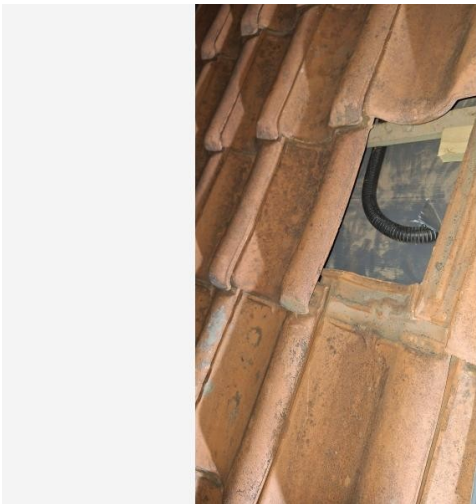
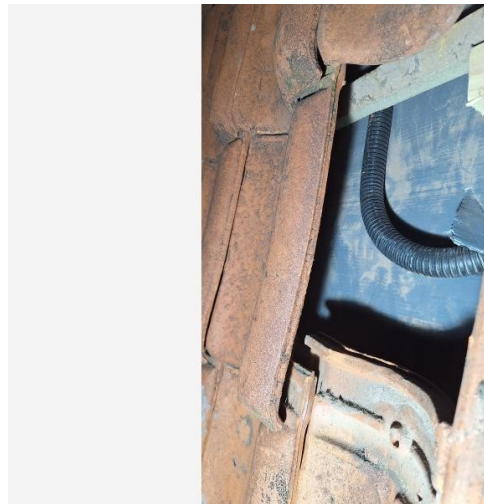
## Fiche 6: Onderdak

| Beschrijving | Notitie | Terug te vinden op plannen |
|---|---|---|
| Fiche 6: Onderdak | Betreft hier een zwart kunststoffen onderdak, deze is niet-asbestverdacht. | Plan 1.6: Dak A |

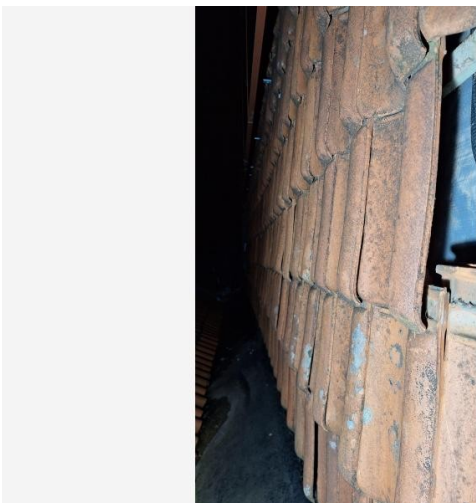
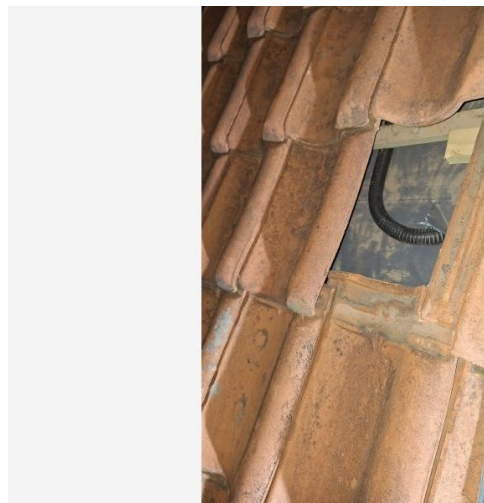
## Fiche 7: Dak

| Beschrijving | Notitie | Terug te vinden op plannen |
|---|---|---|
| Fiche 7: Dak | Geen asbestverdachte pannen aanwezig. | Plan 1.7: Dak B |

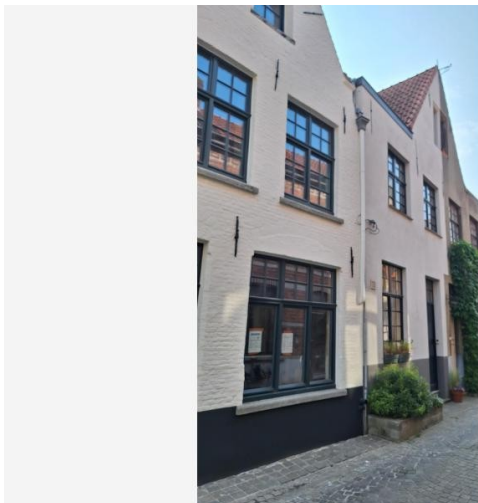
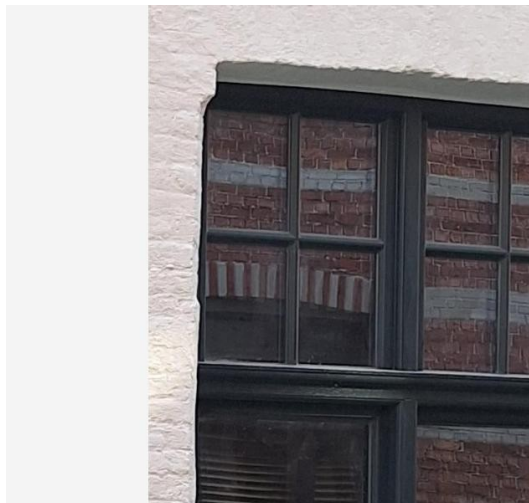
## Fiche 8: Kit ad ramen

| Beschrijving | Notitie | Terug te vinden op plannen |
|---|---|---|
| Fiche 8: Kit ad ramen | Betreft hier geen verdachte toepassing. | - |

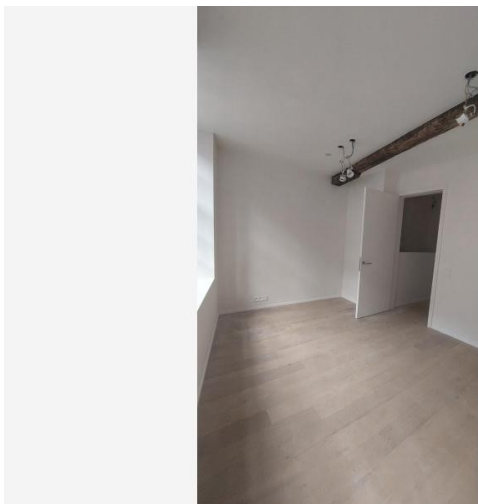
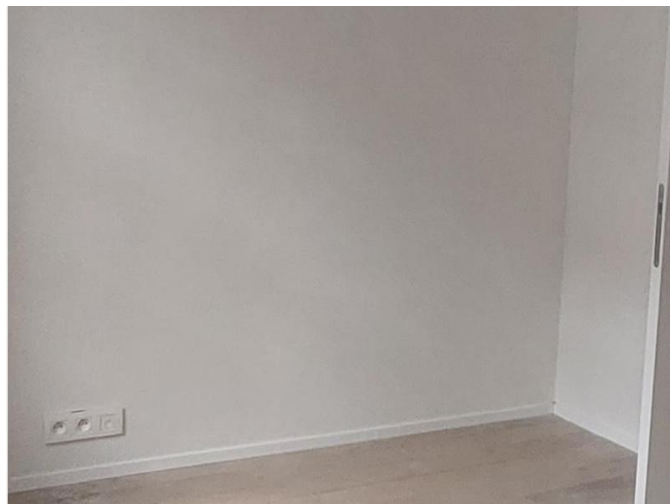
## Fiche 9: Pleisterwerk

| Beschrijving | Notitie | Terug te vinden op plannen |
|---|---|---|
| Fiche 9: Pleisterwerk | Het pleisterwerk werd getest in de vorige situatie (zie oude asbestanalyse).<br><br>Op heden werd niet pleisterwerk aangebracht in 2025 en is bijgevolg niet-asbestverdacht. | - |
