# Asbestinventarisatetest

Lusthuizenstraat 18, 1731 Asse

Attestnummer : 20251128-000069.000

Uitgegeven op : 28.11.2025

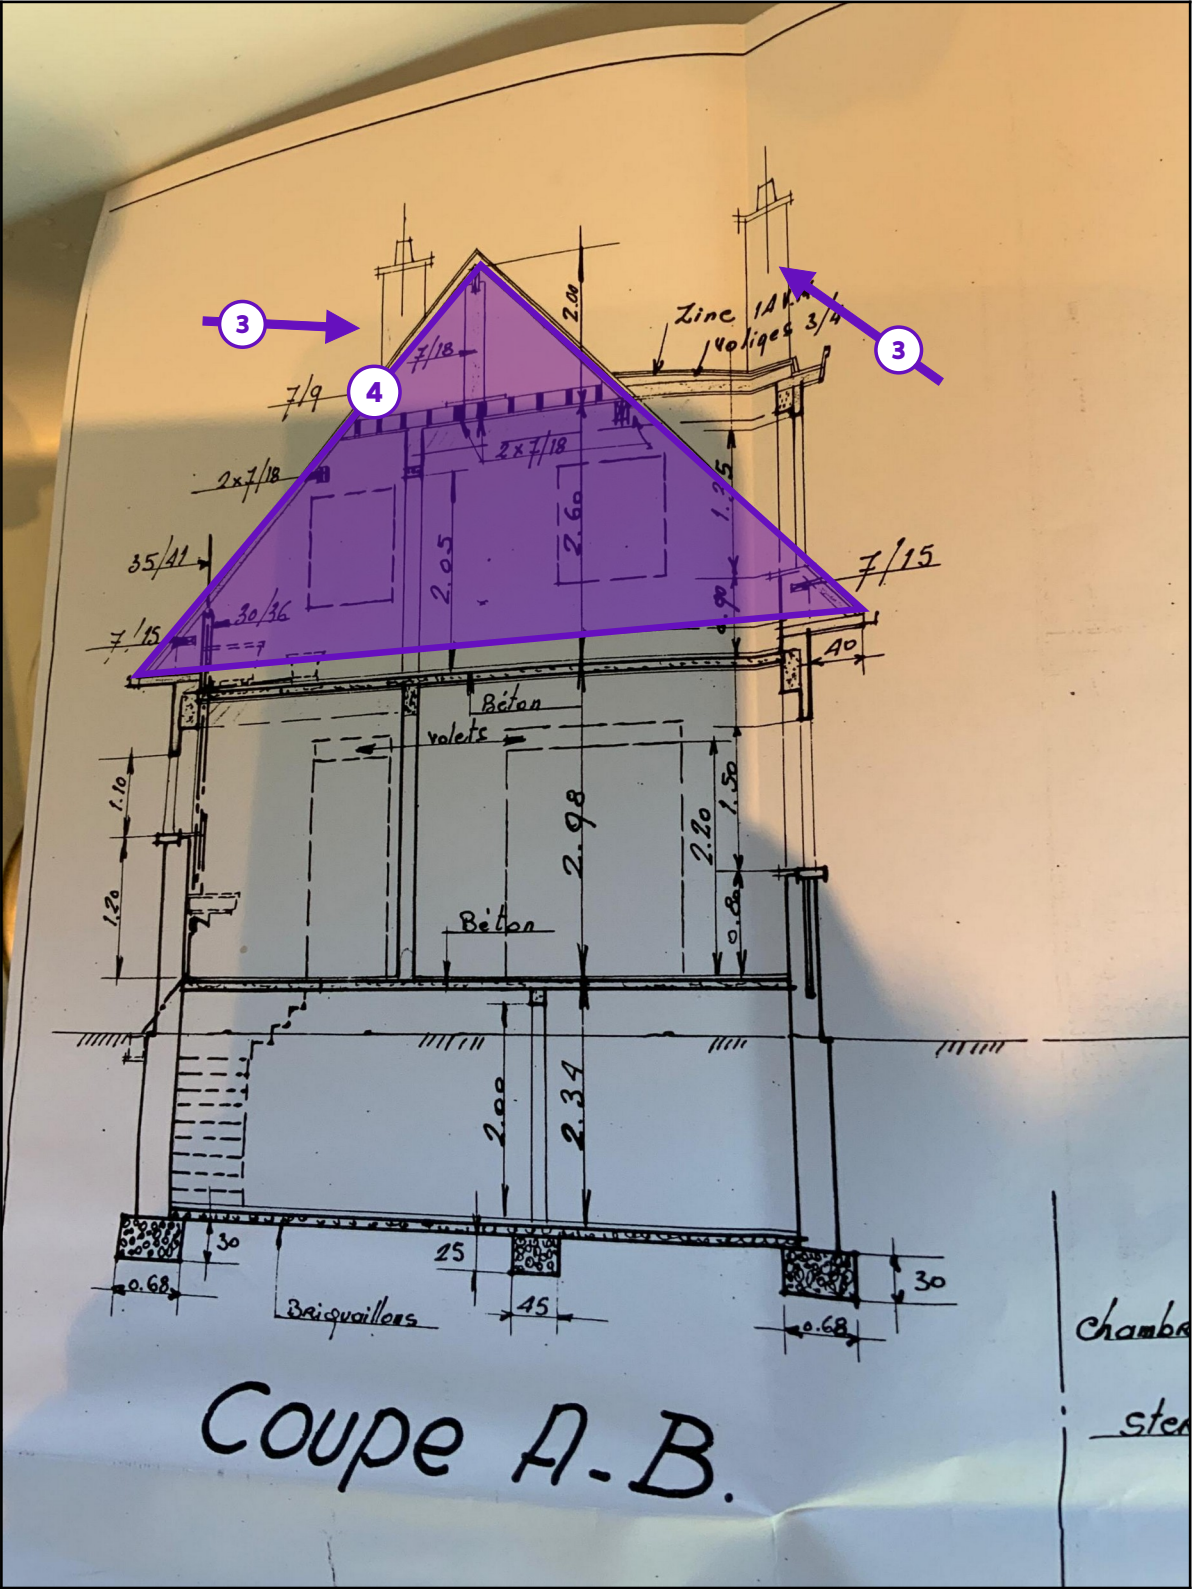
Plan 1.1: IMG\_8458

| 3. Rookgaskanaal (niet verdacht) | Overige ruimte of materiaal | - |
| 4. Dakbedekking bestaande uit natuurleien (niet verdacht) | Overige ruimte of materiaal | - |

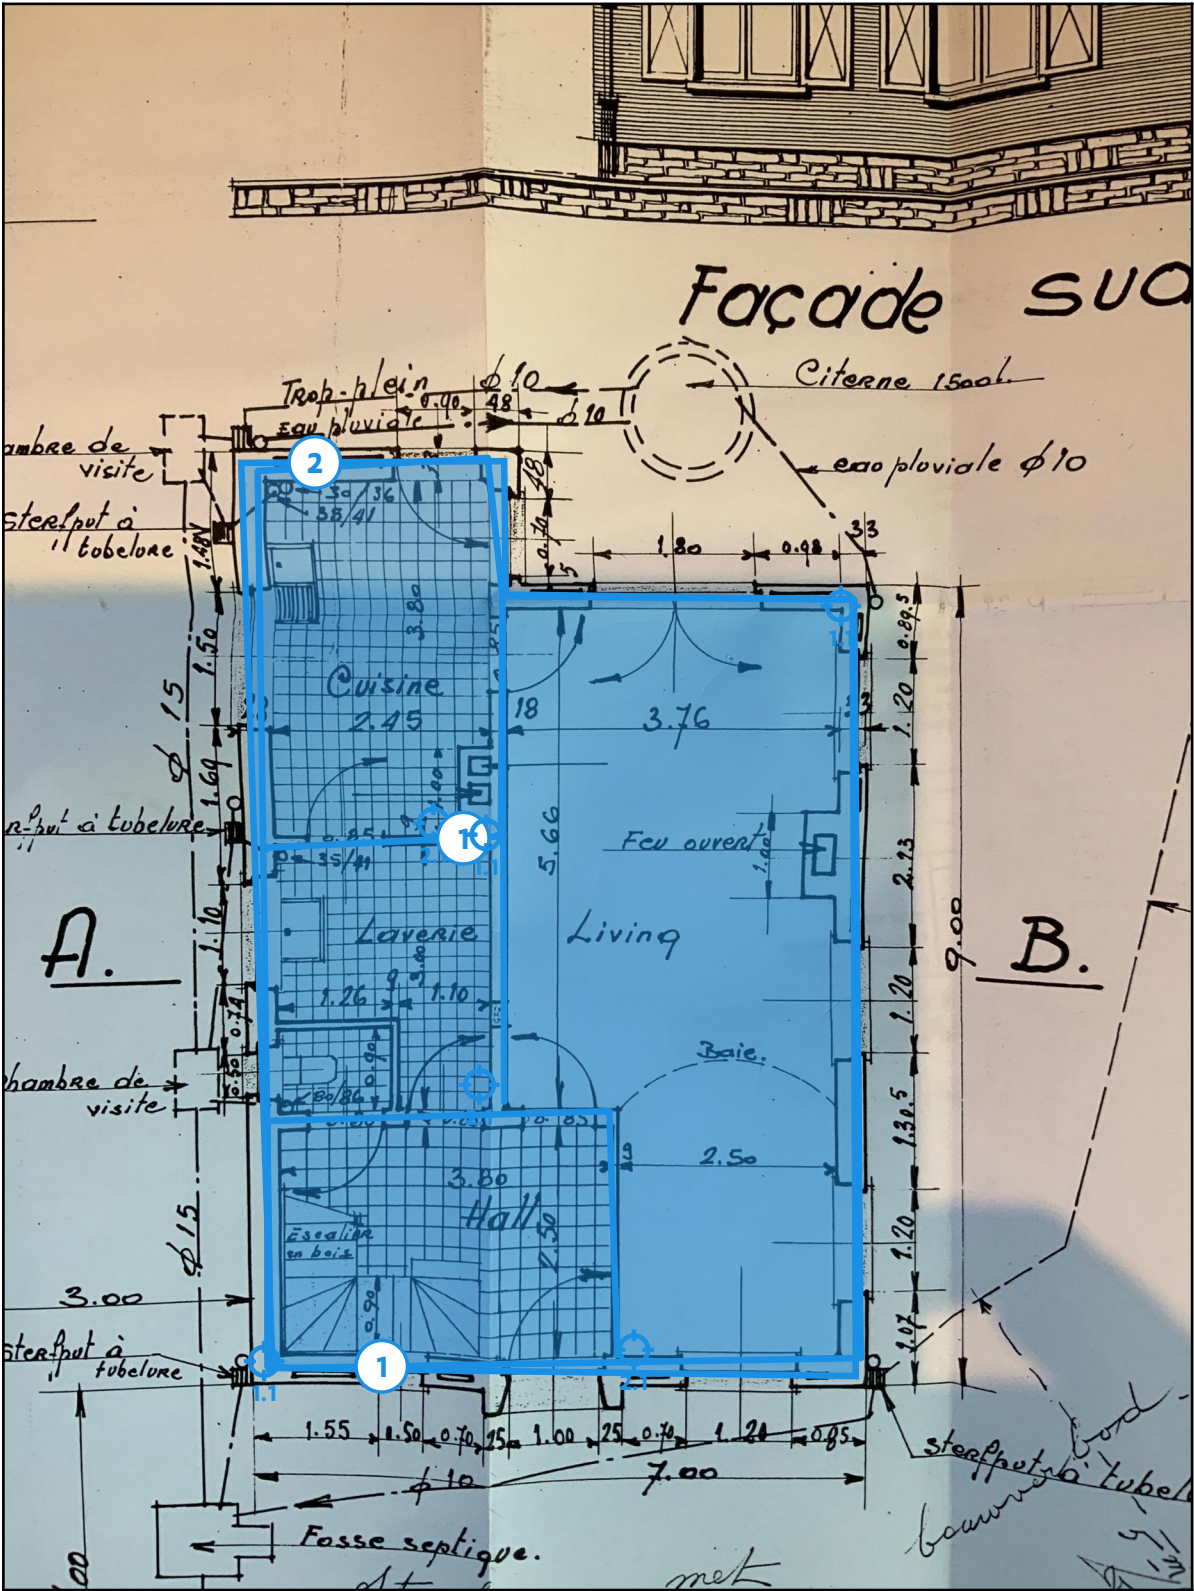
Plan 1.2: Gelijkvloers

| 1. Pleisterwerk wanden | Geen asbest | - |
| 1.1 Code: 211125-Plei-lust | Mengmonster | - |
| 2. Pleisterwerk plafonds | Geen asbest | - |
| 2.1 Code: 211125-pleipla-lust | Mengmonster | - |

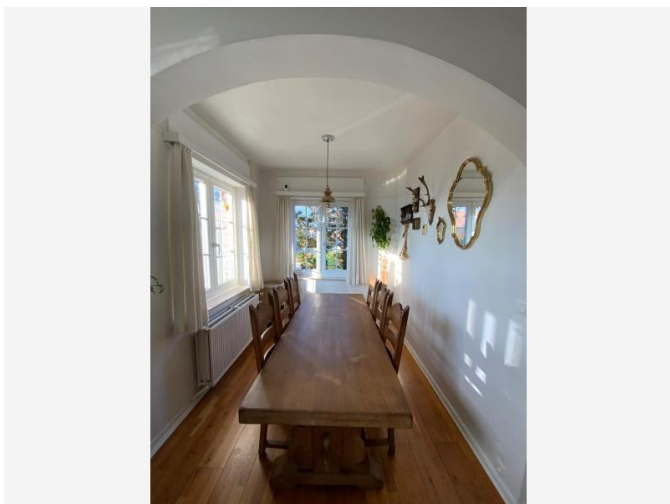
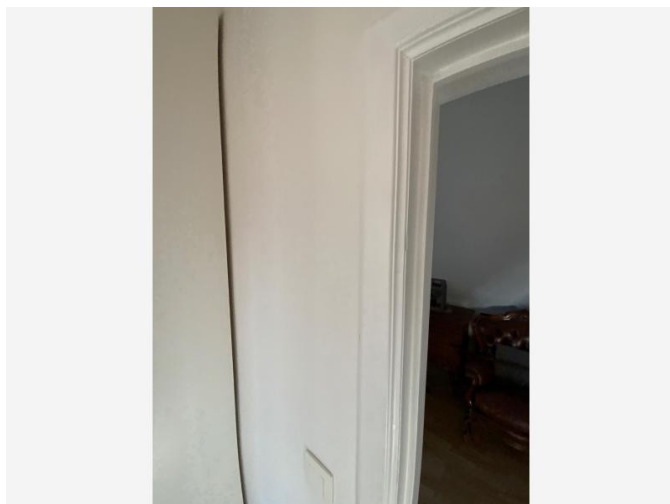
## Fiche 1: Pleisterwerk wanden

Geen asbest

### Conclusie

| # | Type | Referentie | Resultaat |
|---|---|---|---|
| 1.1 | Mengmonster | 211125-Plei-lust | Geen asbest |

| Beschrijving | Pleisterwerk wanden |
| Bindmiddel van materiaal | Gips - kalk |
| Gebondenheid op basis van bindmiddel | Niet-hechtgebonden |
| Hoeveelheid (oppervlakte - dikte - aantal) | • 300,00 m <sup>2</sup> - 1,00 cm - 1 stuk |

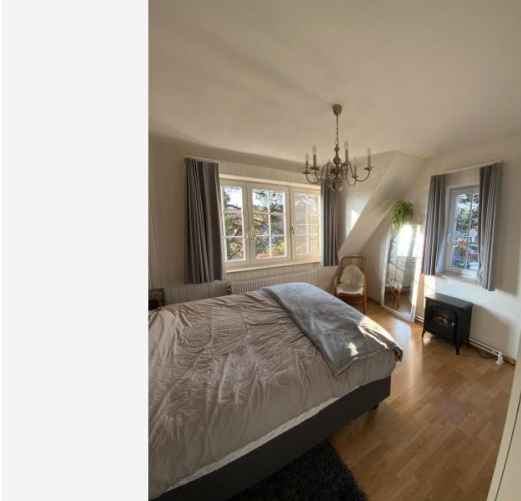
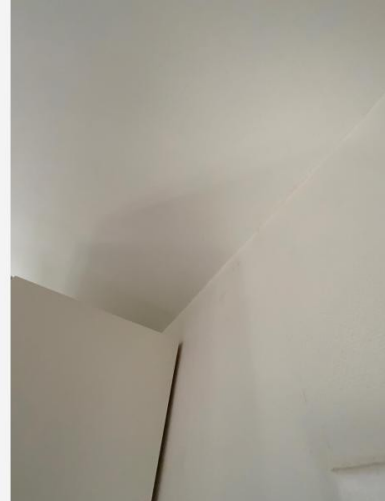
## Fiche 2: Pleisterwerk plafonds

Geen asbest

### Conclusie

| # | Type | Referentie | Resultaat |
|---|---|---|---|
| 2.1 | Mengmonster | 211125-pleipla-lust | Geen asbest |

| Beschrijving | Pleisterwerk plafonds |
| Bindmiddel van materiaal | Gips - kalk |
| Gebondenheid op basis van bindmiddel | Niet-hechtgebonden |
| Hoeveelheid (oppervlakte - dikte - aantal) | • 200,00 m <sup>2</sup> - 1,00 cm - 1 stuk |

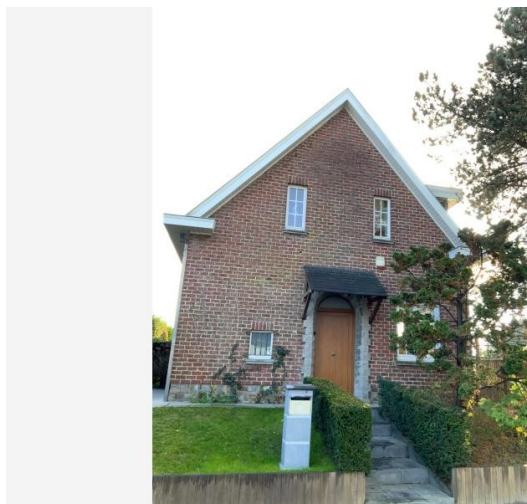
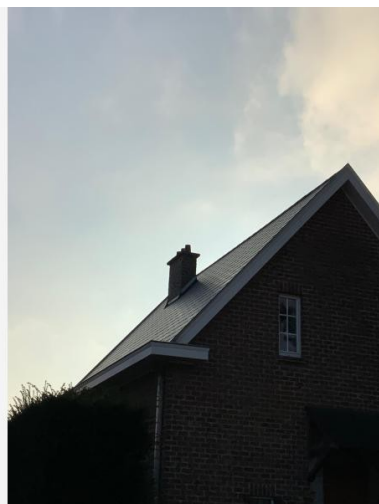
### Fiche 3: Rookgaskanaal (niet verdacht)

| Beschrijving | Notitie | Terug te vinden op plannen |
|---|---|---|
| Fiche 3: Rookgaskanaal (niet verdacht) | Het rookgaskanaal is niet-asbestverdacht. | Plan 1.1: IMG_8458 |

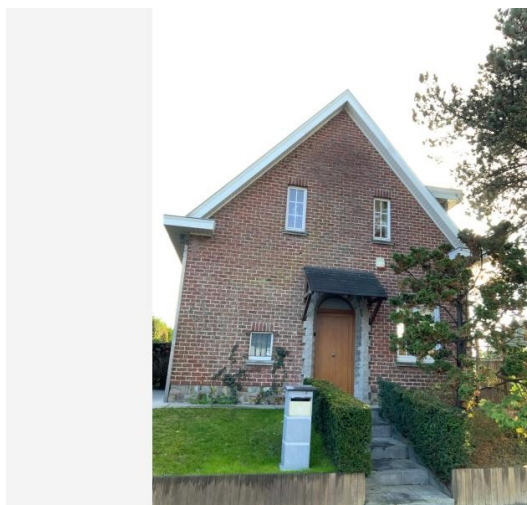
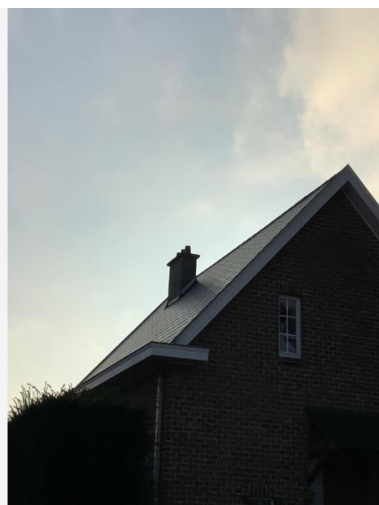
### Fiche 4: Dakbedekking bestaande uit natuurleien (niet verdacht)

| Beschrijving | Notitie | Terug te vinden op plannen |
|---|---|---|
| Fiche 4: Dakbedekking bestaande uit natuurleien (niet verdacht) | De dakbedekking is niet-asbestverdacht. | Plan 1.1: IMG_8458 |
