# Asbestinventarisatetest

Torenstraat 108, 2160 Wommelgem

Attestnummer : **20251215-000506.000**

Uitgegeven op : **15.12.2025**

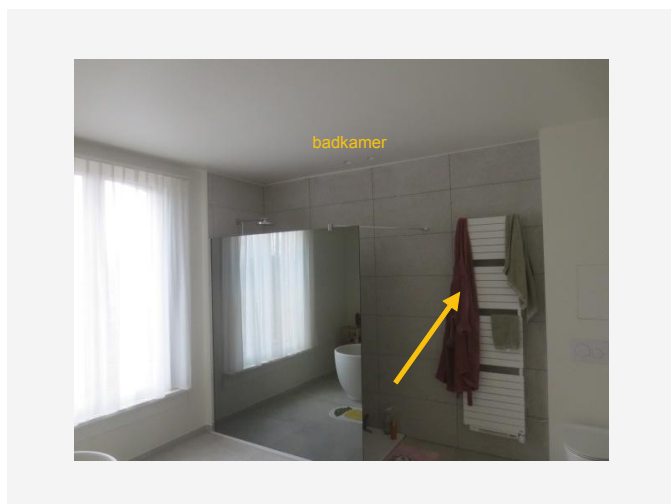
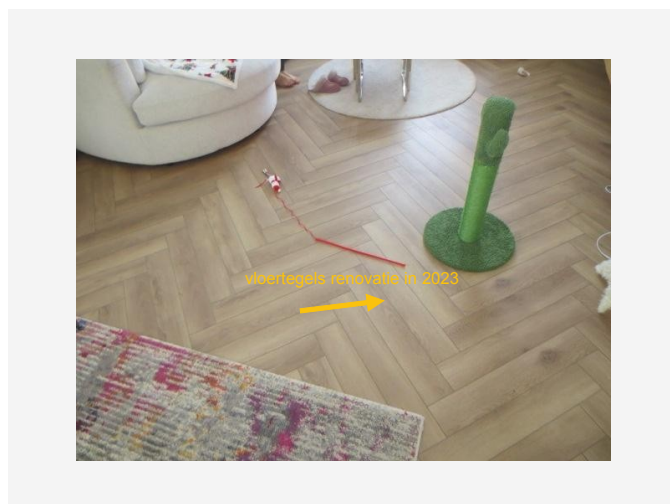
De wand/vloertegels geplaatst in 2023. zie factuur in bewijsdocumenten

| Basis voor advies | De asbestdeskundige beoordeelt het materiaal als niet-asbestverdacht. |

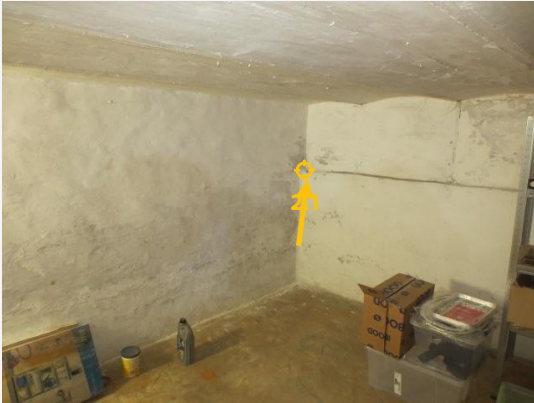
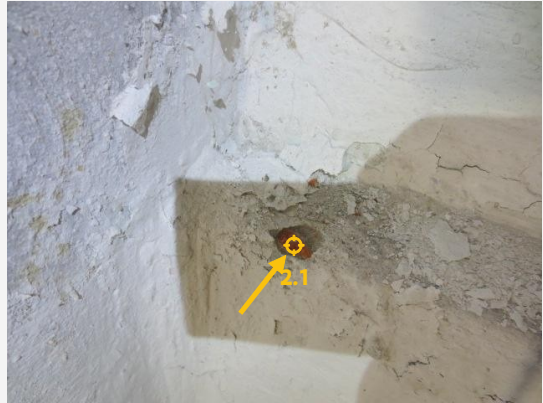
## Fiche 2: pleisterwerk muur kelder

Geen asbest

| # | Type | Referentie | Resultaat |
|---|---|---|---|
| 2.1 | Mengmonster | M003 | Geen asbest |

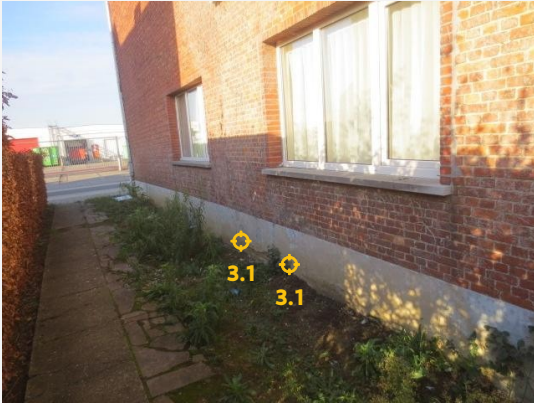
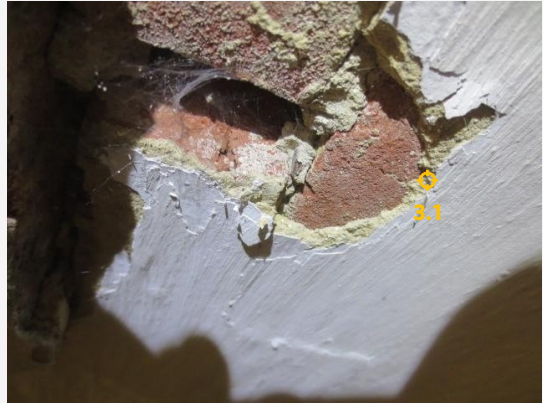
## Fiche 3: crepi buitengevel

Geen asbest

| # | Type | Referentie | Resultaat |
|---|---|---|---|
| 3.1 | Mengmonster | M001 | Geen asbest |

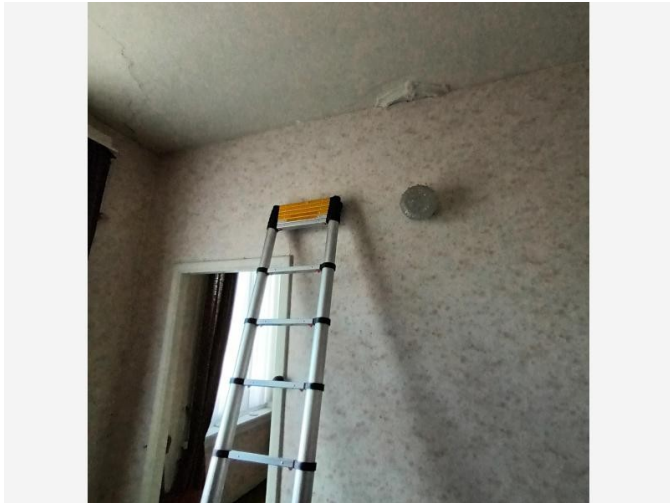
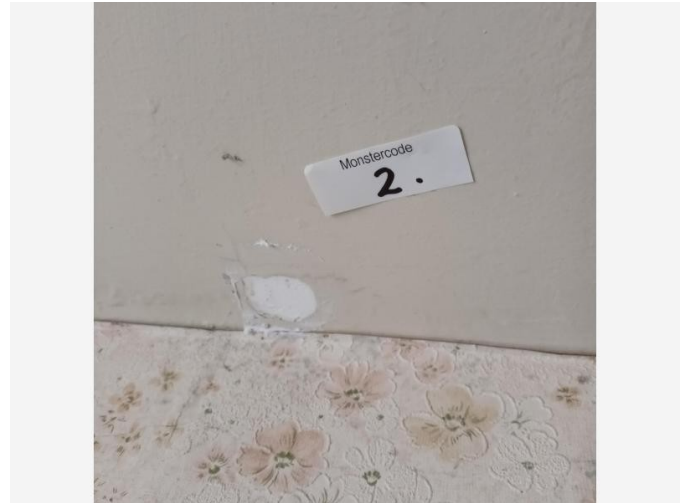
## Fiche 4: mengstaal plafondpleister

Geen asbest

| # | Type | Referentie | Resultaat |
|---|---|---|---|
| 4.1 | Mengmonster | 2 | Geen asbest |

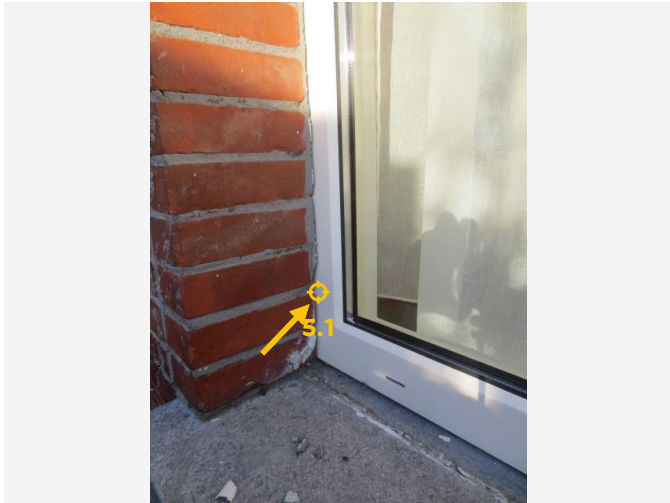
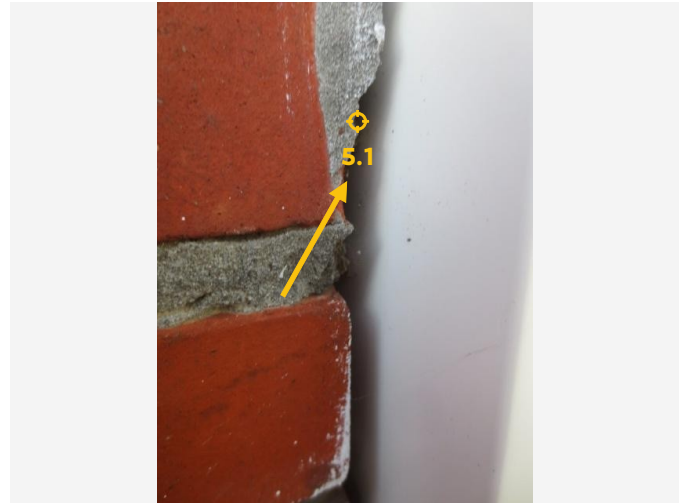
## Fiche 5: voegsel tussen gevel en raamkader

Geen asbest

| # | Type | Referentie | Resultaat |
|---|---|---|---|
| 5.1 | Puntmonster | M002 | Geen asbest |

| Opmerking | Alle ramen zijn vervangen na 2000. |

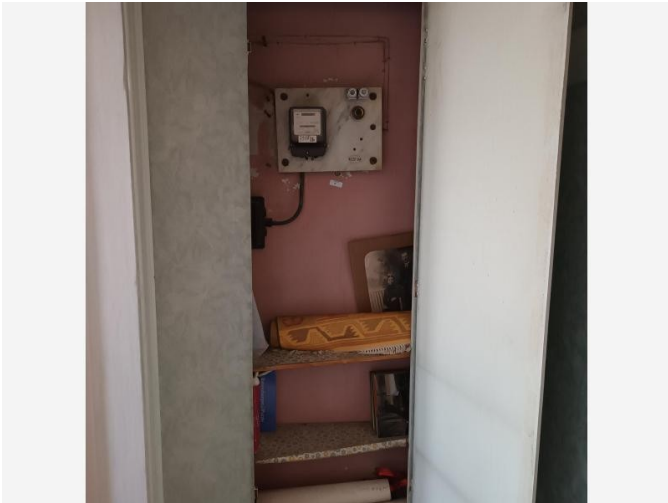
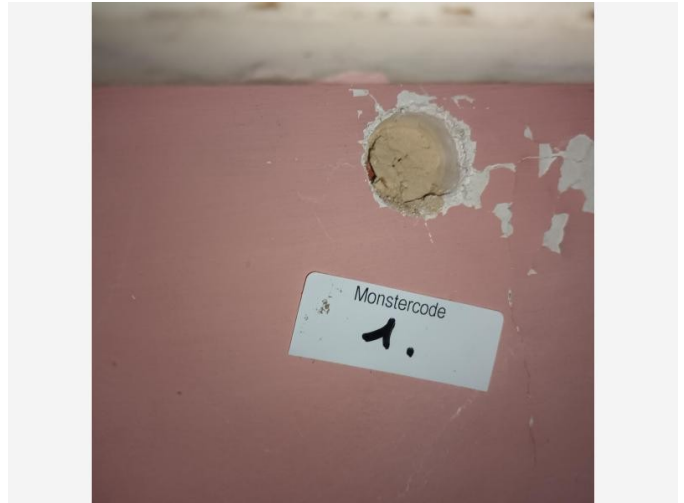
## Fiche 6: mengstaal muurpleister

Geen asbest

| # | Type | Referentie | Resultaat |
|---|---|---|---|
| 6.1 | Mengmonster | 1 | Geen asbest |

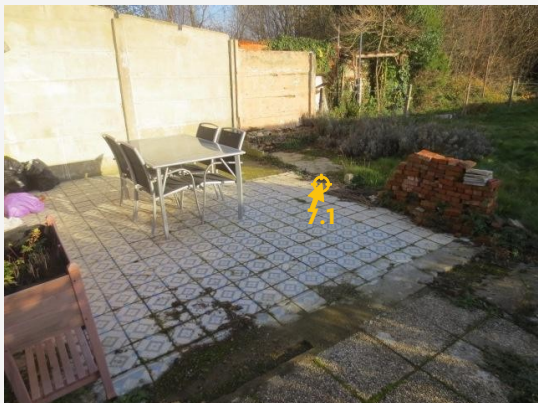
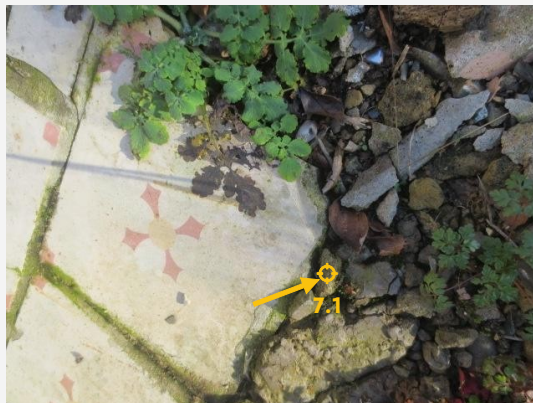
## Fiche 7: lijmlaag tegels buiten

Geen asbest

| # | Type | Referentie | Resultaat |
|---|---|---|---|
| 7.1 | Puntmonster | M004 | Geen asbest |

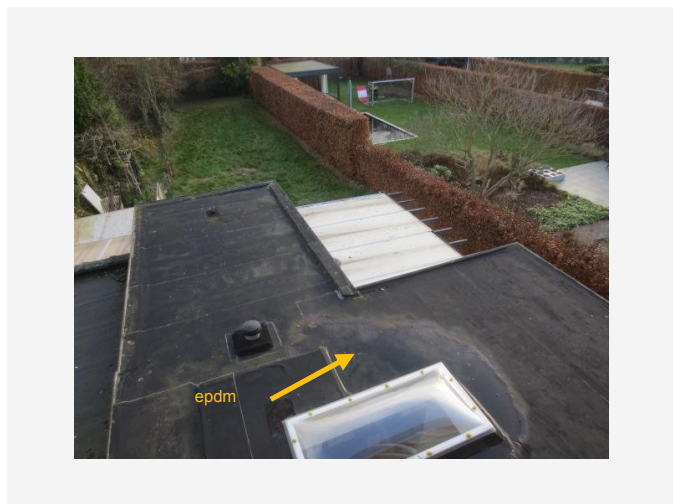
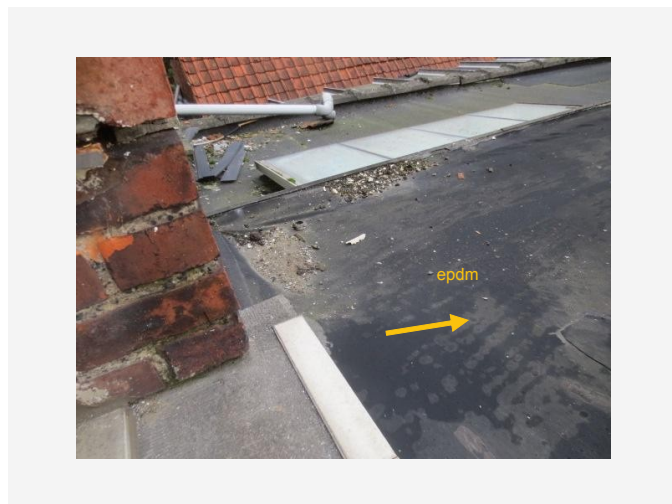
### Fiche 8: dakbedekking plat dak

| Beschrijving | Notitie | Terug te vinden op plannen |
|---|---|---|
| Fiche 8: dakbedekking plat dak | dakbedekking = epdm - rubber | Plan 1.11: woning plan |

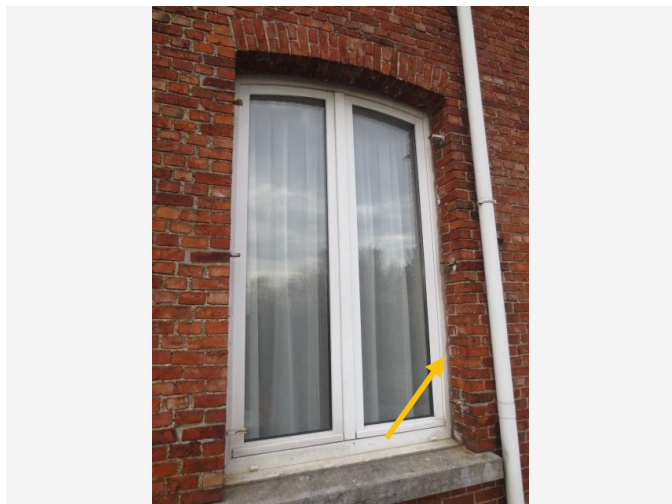
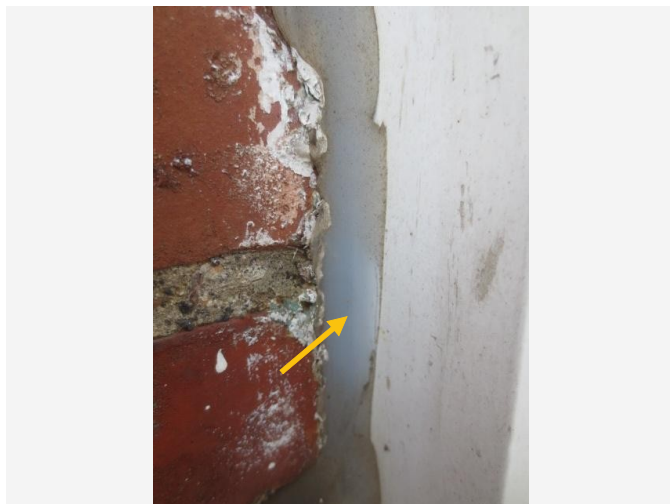
## Fiche 9: mastiek tussen muren en ramen/deuren

| Beschrijving | Notitie | Terug te vinden op plannen |
|---|---|---|
| Fiche 9: mastiek tussen muren en ramen/deuren | mastiek op basis van siliconen | - |

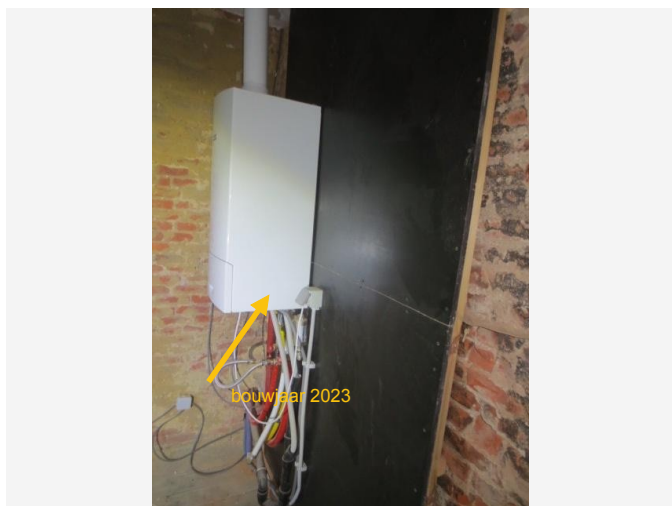
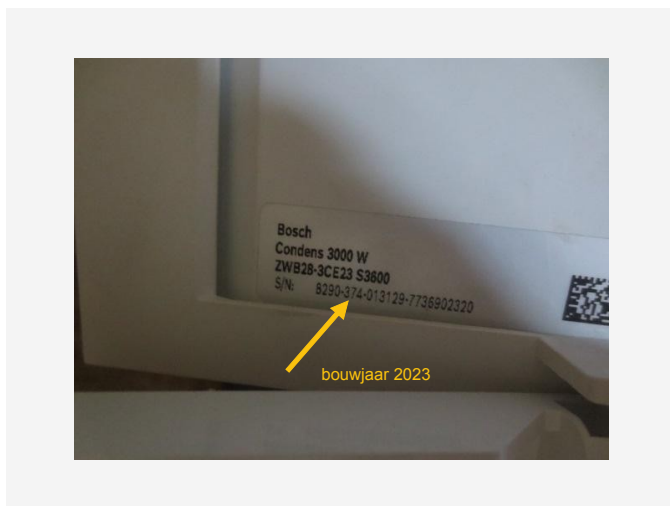
## Fiche 10: materialen stookketel

| Beschrijving | Notitie | Terug te vinden op plannen |
|---|---|---|
| Fiche 10: materialen stookketel | De woning wordt verwarmd door een gas-condenstatieketel met bouwjaar 2023. | - |

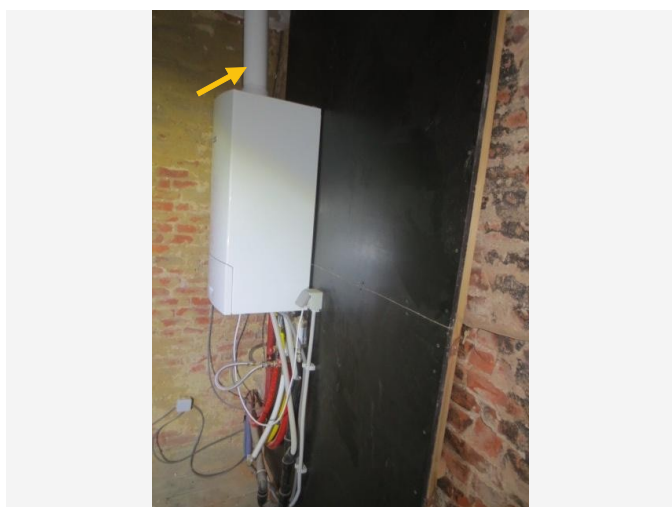
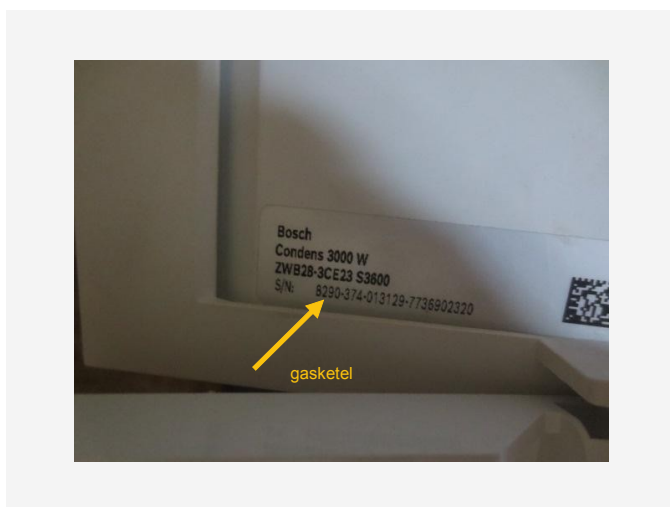
## Fiche 11: materialen van rookgaskanaal

| Beschrijving | Notitie | Terug te vinden op plannen |
|---|---|---|
| Fiche 11: materialen van rookgaskanaal | afvoerkanaal van rookgas in metaal | Plan 1.8: plan zolder |

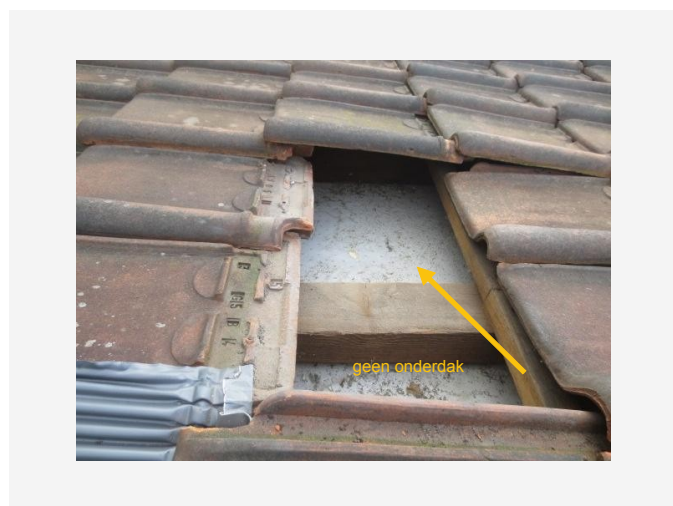
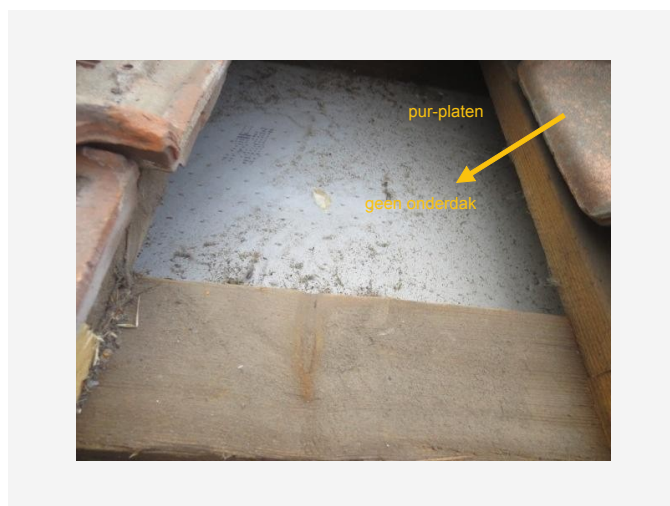
### Fiche 14: onderdak pannendak

| Beschrijving | Notitie | Terug te vinden op plannen |
|---|---|---|
| Fiche 14: onderdak pannendak | geen onderdak aanwezig Pannendak | Plan 1.11: woning plan |
