# Asbestinventarisatattest

Leerkens 14, 2600 Antwerpen

Attestnummer : 20250224-000068.000

Uitgegeven op : 24.02.2025

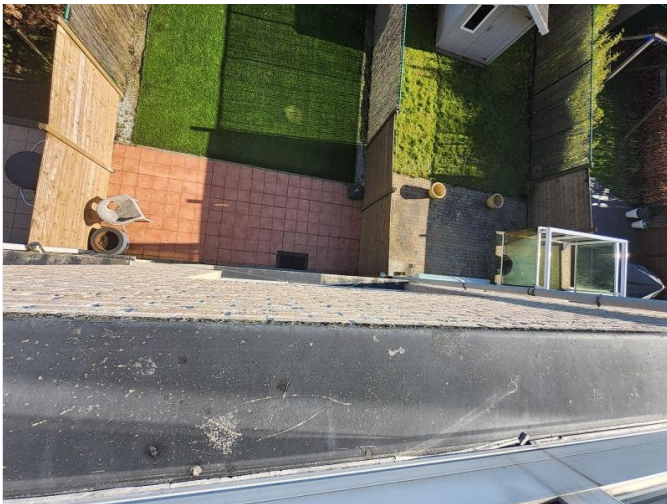
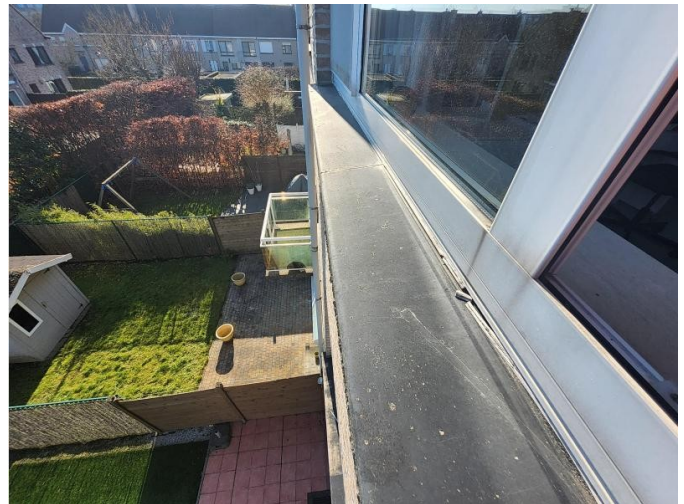
Het asbestmateriaal valt onder de mijlpaal van 2040.

Meerdere vensterbanken van hetzelfde type vastgesteld. Hoeveelheid is een ruwe schatting

| Eindbeoordeling materiaalrisico | Laag materiaalrisico en/of verlaagde kans op vezelvrijgave |

| Asbestsoort (vezeltype) | Crocidoliet aanwezig |
| Toestand van het materiaal | Licht beschadigd, licht verweerd. Intact calciumsilicaatmateriaal of categorie III 'gebondenheid' |

| Opmerking | <p>Op het plan en documentatie van de woning werd al vermelding gemaakt van vensterbanken "type Massal". welke ook aanwezig is langs de buitenzijde van de ramen.</p> <p>De aangegeven hoeveelheden zijn een schatting, mogelijks kan dit afwijken van de realiteit. Bij renovatie is het aan te raden om de exacte hoeveelheid verder na te gaan.</p> |

- Verwijder dit asbestmateriaal zo snel mogelijk. Volg de toestand goed op.
- Voer bijkomende staalname(s) uit.

- Eenvoudige handelingen: mag via doe-het-zelf of door werknemer(s) met opleidingsattest eenvoudige handelingen

Deze toepassing "zwarte vensterbanken" kan via eenvoudige handeling verwijderd worden door een doe-het-zelf of een professional die beschikt over het opleidingsattest 'Asbestverwijdering eenvoudige handelingen'. Bij het verwijderen moet steeds rekening worden gehouden met alle milieu- en veiligheidsvoorschriften.

De vensterbanken dienen te worden verwijderd door het omringend metselwerk los te kappen zonder te vensterbank zelf te beschadigen.

De uitvoerders moeten vooraf voldoende beschermingsmaatregelen nemen (tyvek pak met afgeplakte wegwerphandschoenen over de mouwen en een mondkap type FFP3 of hoger). Sneldraaiend of electrisch gereedschap mag niet worden gebruikt bij de verwijdering.

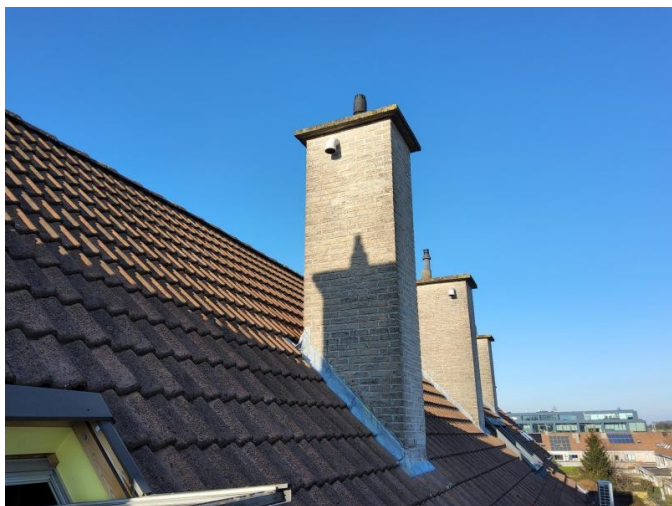
**Reden:** Het te onderzoeken materiaal situeert zich hoger dan 3,50 m te rekenen vanaf een veilige ondergrond

**Uitleg van de asbestdeskundige:** Er is een schouw aanwezig boven de woning, langs boven is er enkel een pvc buis aanwezig. Echter hebben andere woningen van hetzelfde type wel een AC koker boven de schouw. Mogelijks kan er nog een koker aanwezig zijn in de schouw.

De inspectie hiervan kon niet plaatsvinden omwille van de hoogte, bij een volgende renovatie is het aan te raden dit verder na te gaan.

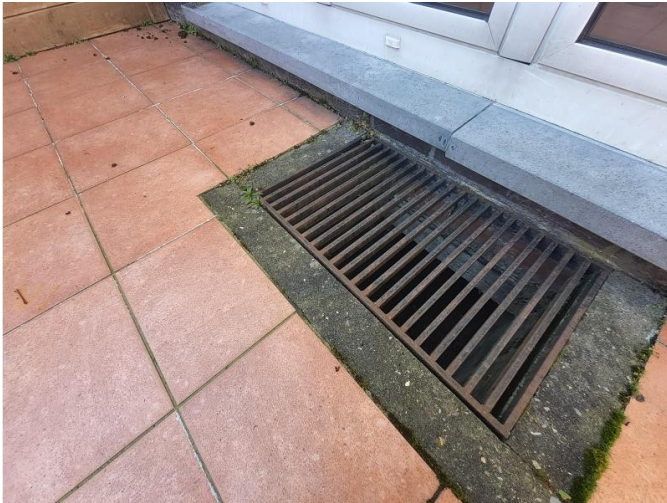
**Reden:** Er is geen volledige risicobeoordeling mogelijk

**Uitleg van de asbestdeskundige:** Onder de woning is er een kruipruimte waarvan de hoogte lager is dan 1,5m. Alsook kon het luik hiervan niet direct worden geopend.

Bij grotere structurele renovatiewerken is het aangewezen om hier verder aanvullend onderzoek te doen.

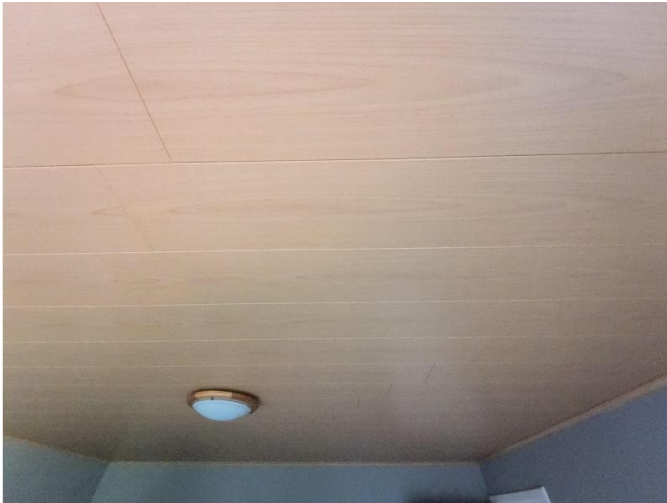
Het plafond van de bureauruimte op het gelijkvloers bestaande op heden voornamelijk uit houten latten. Vermoedelijk zal hierachter enkel de betonnen gewelven aanwezig zijn zoals in de garage. Bij renovatie steeds verder nagaan.

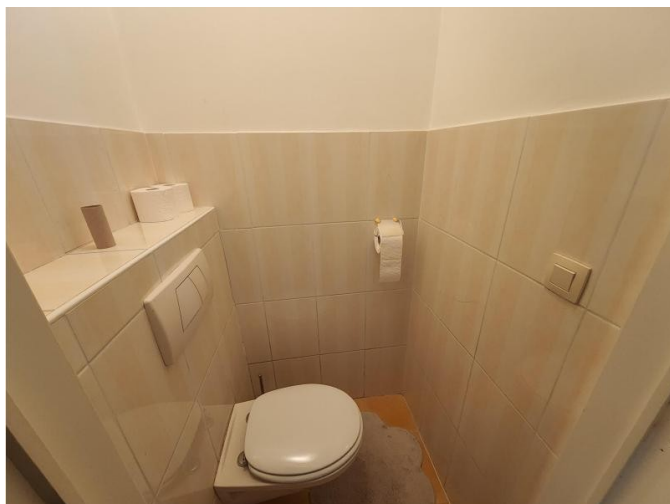
Een deel van de muur in het toilet is bezet met wandtegels. Er kon niet worden nagegaan met welke toepassing (tegellijm, mortel, cement, kleeftijm,...) de wandtegels werden geplaatst. Mogelijks kan oude tegellijm asbestvezels bevatten. Op heden is het niet mogelijk om monsternamen te doen aangezien het een niet-destructief onderzoek is en nergens wandtegels loszitten. Alsook kan er niet met zekerheid worden nagegaan wanneer de wandtegels werden aangebracht aan de binnenmuur (mogelijks kan dit net na/voor 2001 geweest zijn).

Bij renovatie is het aan te raden om de tegellijm te laten analyseren of de wandtegels met de kleeftijm te beschouwen als asbesthoudend materiaal. Eventueel is een aanvullend destructief onderzoek aangewezen om verder na te gaan.

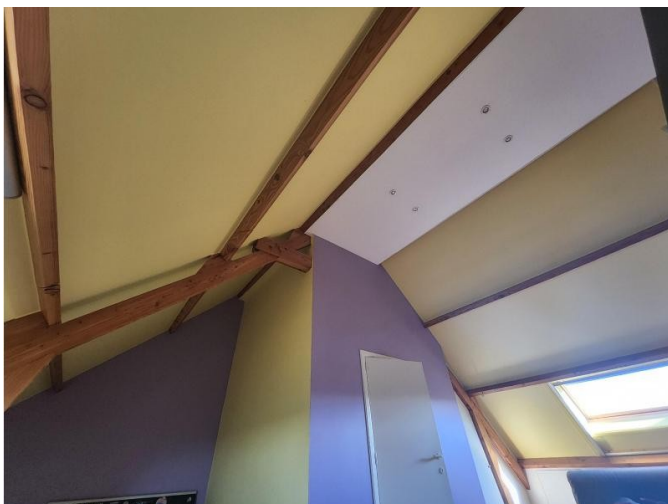
Langs de binnenzijde werd de zolderruimte volledig afgewerkt (gipskartonplaten) en geïsoleerd waardoor het niet meer mogelijk is om het onderdak langs binnen vast te stellen.

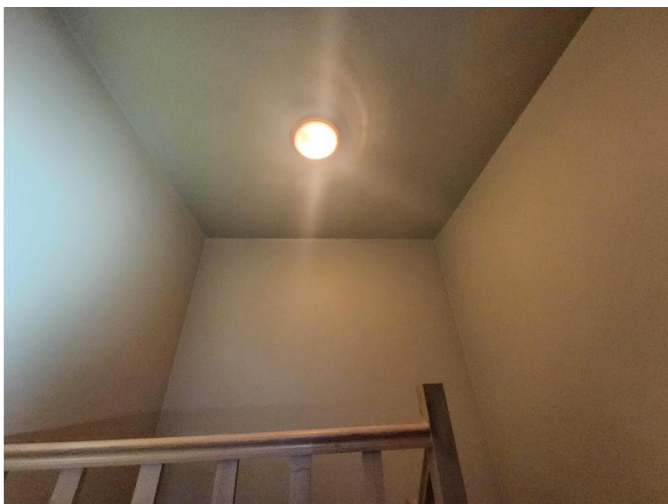
Het plafond van de hal op de zolderruimte, bestaande voornamelijk uit gipskartonplaten. De zolderruimte werd hier ook recent vernieuwd.

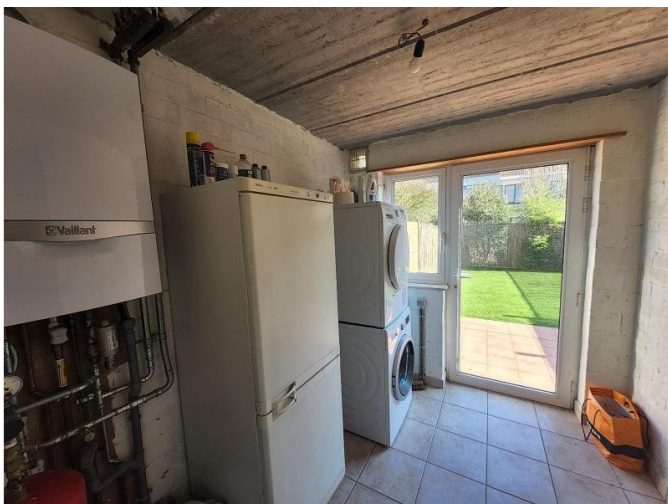
De binnenmuren van de stookruimte bestaande voornamelijk uit de blote bakstenen die wit werden geschilderd.

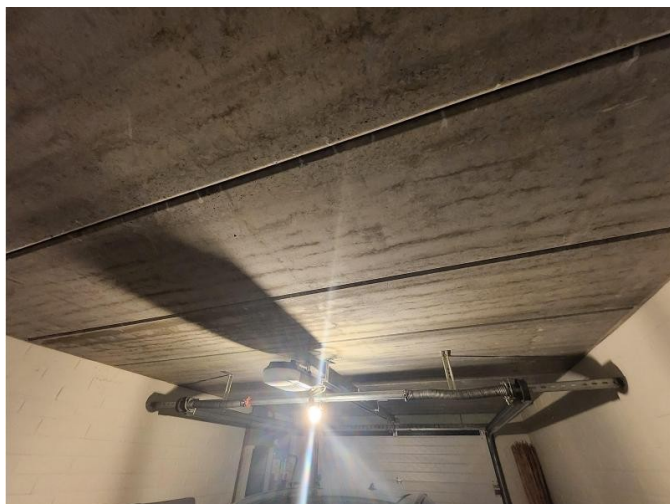
Het plafond van de garage bestaande voornamelijk uit de betonnen gewelven.

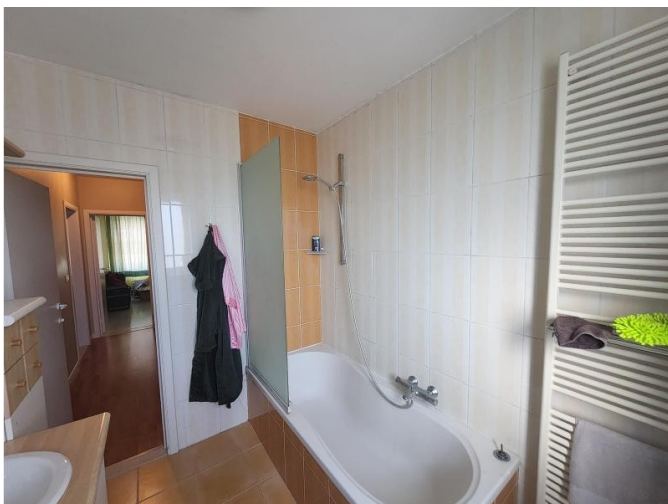
De muur in de badkamer is bezet met wandtegels. Er kon niet worden nagegaan met welke toepassing (tegellijm, mortel, cement, kleeftijm,...) de wandtegels werden geplaatst. Mogelijks kan oude tegellijm asbestvezels bevatten. Op heden is het niet mogelijk om monsternamen te doen aangezien het een niet-destructief onderzoek is en nergens wandtegels loszitten. Alsook kan er niet met zekerheid worden nagegaan wanneer de wandtegels werden aangebracht aan de binnenmuur (mogelijks kan dit net na/voor 2001 geweest zijn).

Bij renovatie is het aan te raden om de tegellijm te laten analyseren of de wandtegels met de kleeftijm te beschouwen als asbesthoudend materiaal. Eventueel is een aanvullend destructief onderzoek aangewezen om verder na te gaan.

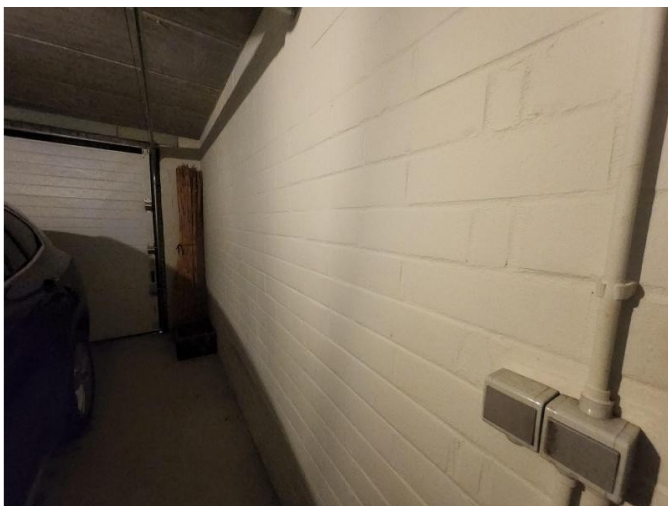
De binnenmuren van de garage bestaande voornamelijk uit de blote bakstenen die wit werden geschilderd.

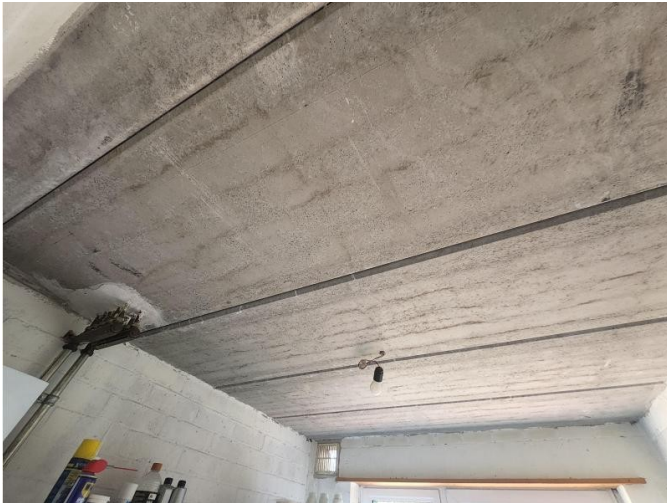
Het plafond in de stookruimte bestaande voornamelijk uit de betongewelven.

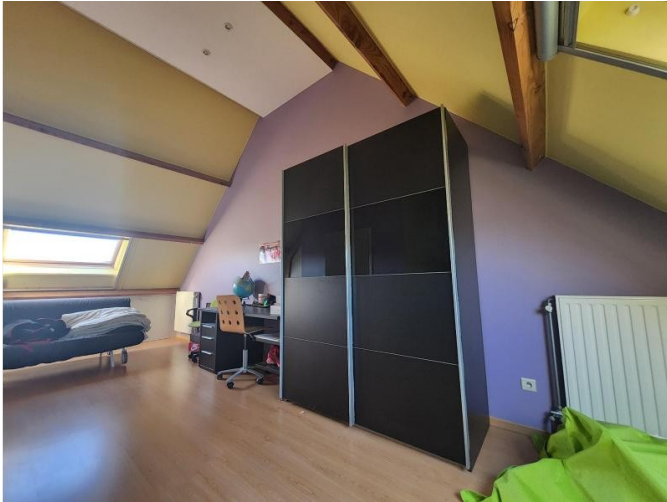
## Fiche 13: Muren zolderruimte - gipskartonplaten (gyproc)

De zolderruimte werd recent vernieuwd. De binnenmuren bestaande op heden voornamelijk uit gipskartonplaten. vermoedelijk is hierachter direct de blote baksteen aanwezig.

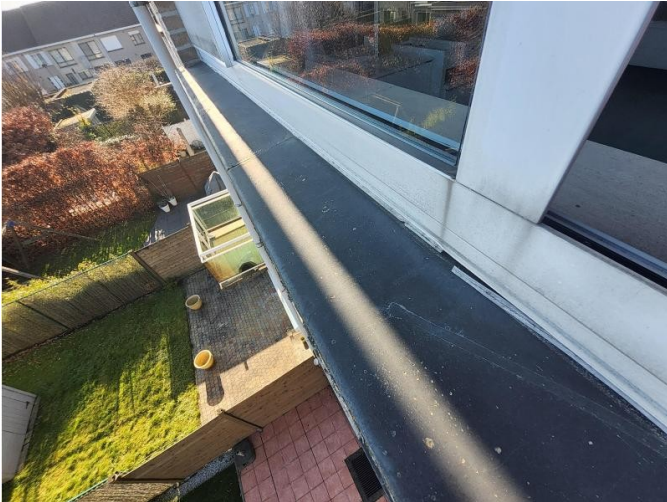
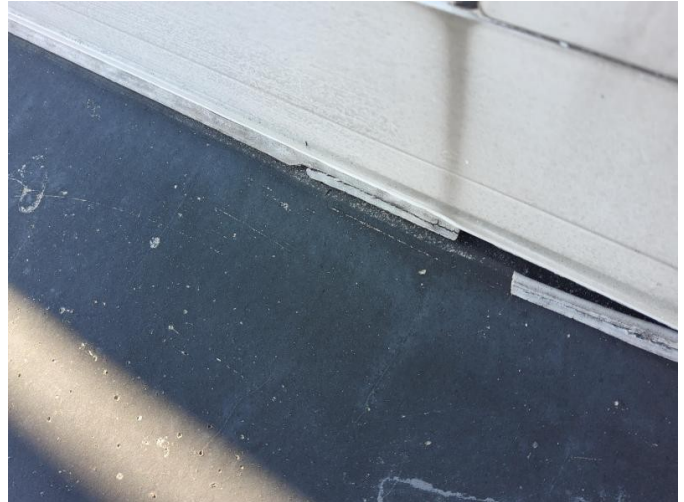
## Fiche 15: Mastiek - ramen (voor en achterzijde) - deksteen

Geen asbest

| # | Type | Referentie | Resultaat |
|---|---|---|---|
| 15.1 | Mengmonster | Staal 3 | Geen asbest |

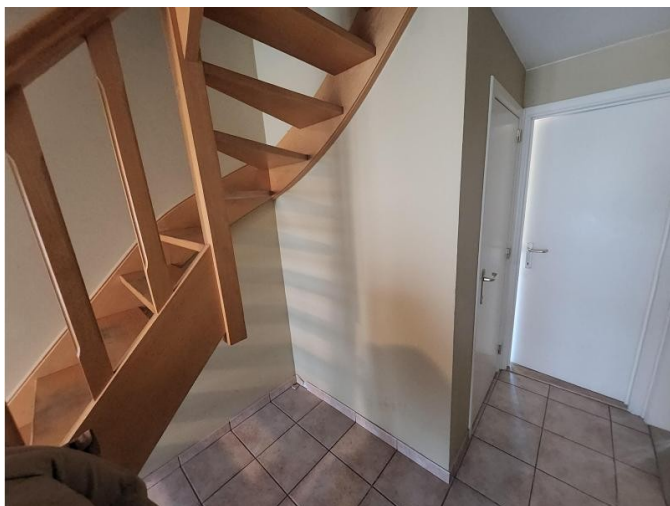
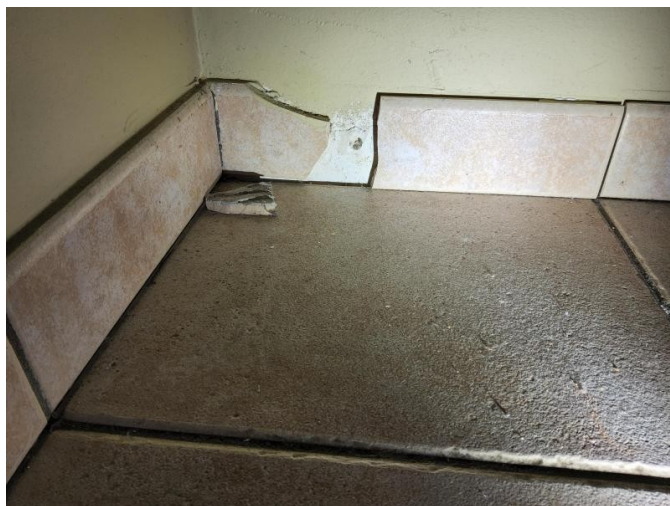
## Fiche 16: Pleisterwerk muren

Geen asbest

| # | Type | Referentie | Resultaat |
|---|---|---|---|
| 16.1 | Mengmonster | Staal 1 | Geen asbest |
