# Asbestinventarisatetest

Brandhoefstraat 53, 2300 Turnhout

Attestnummer : 20240214-000045.000

## Asbestveilig

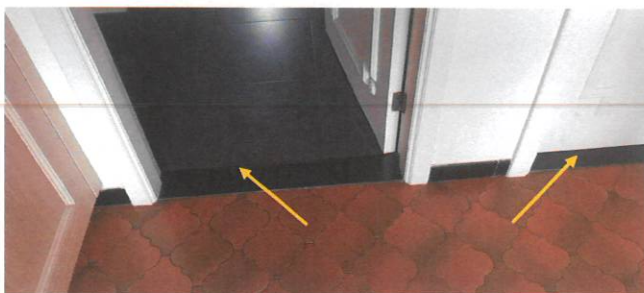
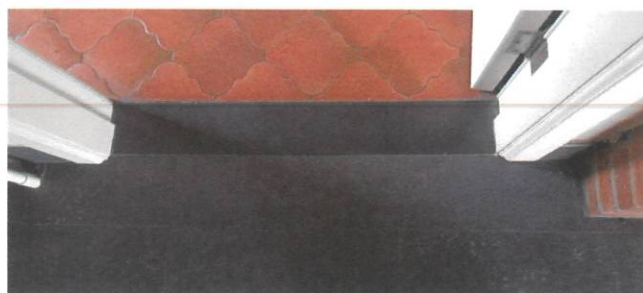
Het asbestmateriaal valt onder de mijlpaal van 2040.

Zorgvuldig beheren

| Eindbeoordeling materiaalrisico | Laag materiaalrisico en/of verlaagde kans op vezelvrijgave |

| Toestand van het materiaal | Licht beschadigd, licht verweerd. Intact materiaal type Pical – asbestboard of categorie III 'gebondenheid' |

| Beschrijving | deurdorpels binnen |

| Opmerking | <p>9 deurdorpels</p> <p>De vermelde oppervlaktes, diktes, gewichten en volumes betreffen een bereedeneerde schatting. Er worden geen rechten verleend aan deze oppervlaktes/diktes/volumes.</p> |

- Zorg voor een veilig beheer. Vermijd het beschadigen van het asbestmateriaal. Controleer de toestand jaarlijks op wijzigingen.

- Eenvoudige handelingen: mag via doe-het-zelf of door werknemer(s) met opleidingsattest eenvoudige handelingen  
De dorpels kunnen voorzichtig losgebeiteld worden, extra bevochtigen om stof te voorkomen + dragen van de nodige beschermingsmiddelen (mondmasker ffp3, handschoenen, tyvec) verpakken in plastic folie en afvoeren naar het containerpark als hechtgebonden asbestafval.

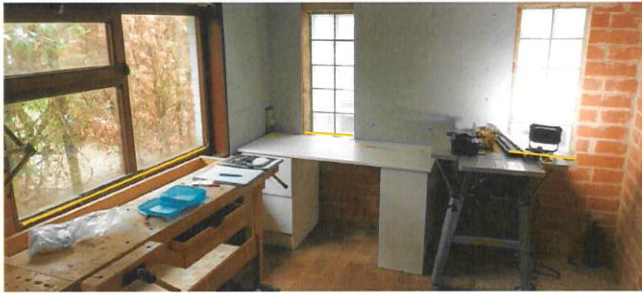
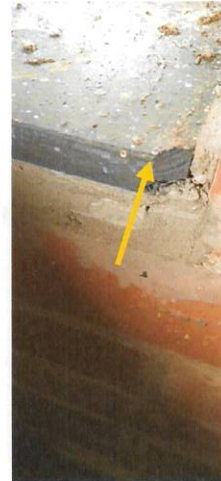
## Fiche 2: raamtabletten

Het asbestmateriaal valt onder de mijlpaal van 2040.

Zorgvuldig beheren

niet doorboren , niet afschuren , deze handelingen geven vezelvrijgave

| Eindbeoordeling materiaalisico | Laag materiaalisico en/of verlaagde kans op vezelvrijgave |

| Toestand van het materiaal | Licht beschadigd, licht verweerd. Intact materiaal type Pical – asbestboard of categorie III 'gebondenheid' |

| # | Type | Referentie | Resultaat |
|---|---|---|---|
| 2.1 | Puntmonster | 3 | Chrysotiel |

| Opmerking | 3 stuks in tuinhuis<br>3 stuks in garage |

- Zorg voor een veilig beheer. Vermijd het beschadigen van het asbestmateriaal. Controleer de toestand jaarlijks op wijzigingen.

- Eenvoudige handelingen: mag via doe-het-zelf of door werknemer(s) met opleidingsattest eenvoudige handelingen  
EH via doe-het zelf : De tabletten kunnen voorzichtig losgebeiteld worden , extra bevochtigen om stof te voorkomen + dragen van de nodige beschermingsmiddelen (mondmasker ffp3, handschoenen,tyvec ) verpakken in plastic folie en afvoeren naar het containerpark als hechtgebonden asbestafval.

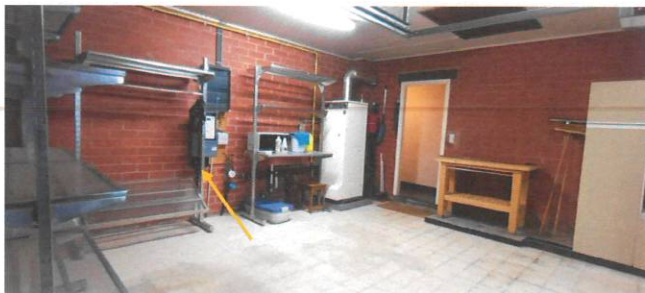
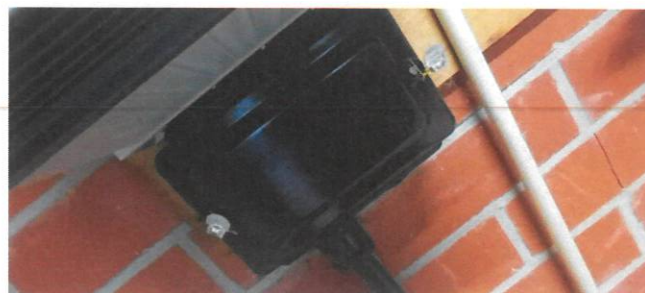
Het asbestmateriaal valt onder de mijlpaal van 2040.

Zorgvuldig beheren

| Eindbeoordeling materiaalrisico | Laag materiaalrisico en/of verlaagde kans op vezelvrijgave |

| Asbestsoort (vezeltype) | Crocidoliet aanwezig |
| Toestand van het materiaal | Onbeschadigd, niet verweerd |

| Beschrijving | bakeliet garage |

| Opmerking | <p>1 schakeldoos</p> <p>Het is moeilijk te bepalen of de bakeliettoepassing in de woning ook effectief asbesthoudend is (het kan ook gaan om de asbestvrije variant).</p> <p>Er werd geen monster genomen owv beschadiging aan een elektrisch gerelateerde toepassing, extra controle bij verwijdering van het verdacht materiaal. Vermoedelijk zullen de toepassingen verwijderd worden bij aanpassing van het elektriciteitsnetwerk.</p> |

- Zorg voor een veilig beheer. Vermijd het beschadigen van het asbestmateriaal. Controleer de toestand jaarlijks op wijzigingen.

- Eenvoudige handelingen: mag via doe-het-zelf of door werknemer(s) met opleidingsattest eenvoudige handelingen  
Schakelaars, stopcontacten en andere gelijkaardige toepassingen kunnen eenvoudig losgeschroefd worden --  
> EH doe-het-zelf. Afgesloten of verzegelde kast --> EH opgeleid technieker personeel 8u basisopleiding asbest.

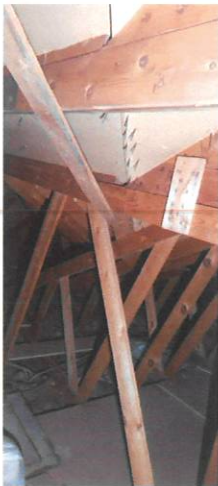
**Reden:** geen inkijk mogelijk

**Uitleg van de asbestdeskundige:** Het onderdak is niet zichtbaar. De leien zijn niet op te tillen, de zolder is afgewerkt met houten panelen.

Een mogelijk onderdak kan alleen vastgesteld worden bij werken en het verwijderen van de afwerkingslaag op zolder of verwijderen van de leien. Het plafond in het tuinhuis is afgewerkt met plastic planché planchetten.

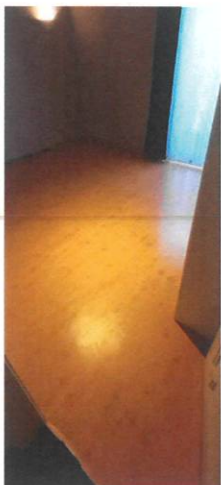
De vinylvloeren zijn niet asbestverdacht (soepel en elastisch , nieuwe makelij)

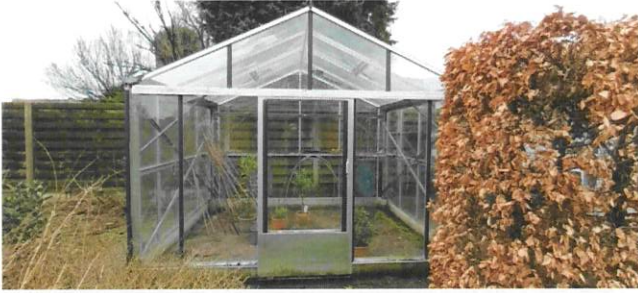
geen verdacht materiaal vastgesteld

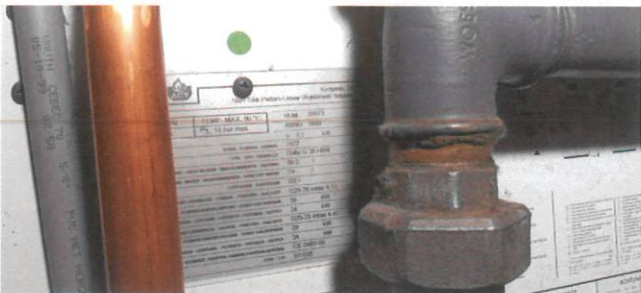
De cv ketel is van bouwjaar 2000 , deze is niet verdacht

In het iad online bronnenboek is vermelding van asbest in ACV ketels tem 1979 . (bewijs in bijlage)

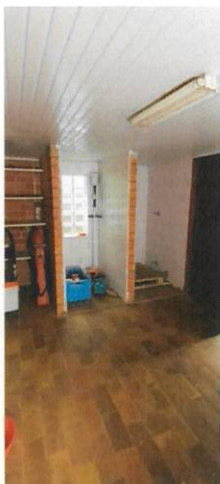
Alle plafonds zijn afgewerkt met valse plafonds in plaatmateriaal. Het is niet duidelijk of er pleisterwerk aanwezig is achter deze valse plafonds, het is aangewezen om bijkomend onderzoek uit te voeren bij werken.

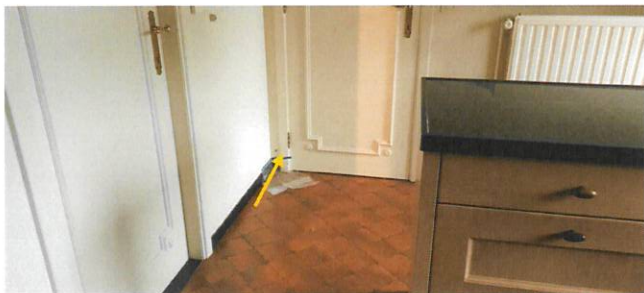
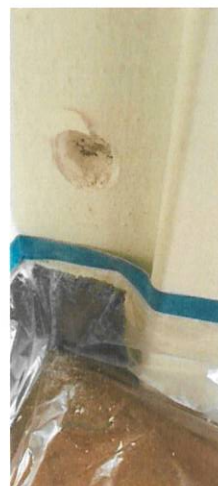
## Fiche 9: mengstaal muurpleister

Geen asbest

| # | Type | Referentie | Resultaat |
|---|---|---|---|
| 9.1 | Mengmonster | 5 | Geen asbest |

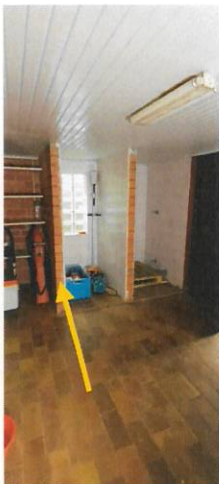
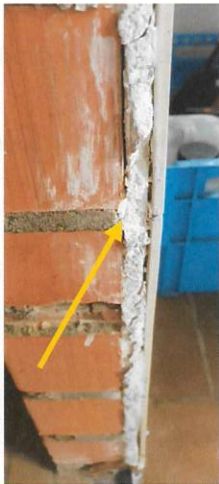
# Fiche 10: tegellijm tuinhuis

Geen asbest

| # | Type | Referentie | Resultaat |
|---|---|---|---|
| 10.1 | Puntmonster | 2 | Geen asbest |

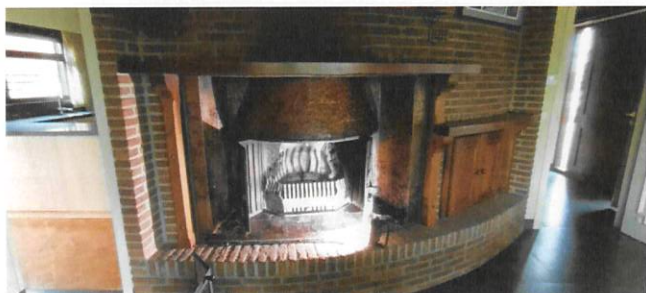
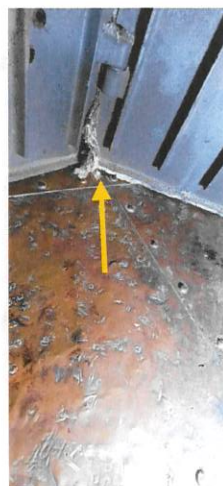
# Fiche 11: kachelkoord living

Geen asbest

| # | Type | Referentie | Resultaat |
|---|---|---|---|
| 11.1 | Puntmonster | 4 | Geen asbest |

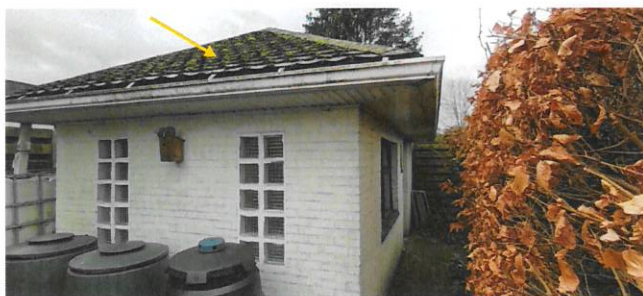
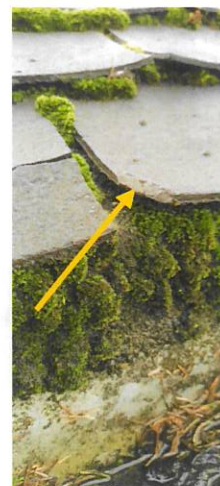
## Fiche 12: dakleien woning en tuinhuis

Geen asbest

| # | Type | Referentie | Resultaat |
|---|---|---|---|
| 12.1 | Puntmonster | 1 | Geen asbest |
