# Asbestinventarisatetest

Otterstraat 100, 2300 Turnhout

Attestnummer : 20241022-000157.000

Uitgegeven op : 22.10.2024

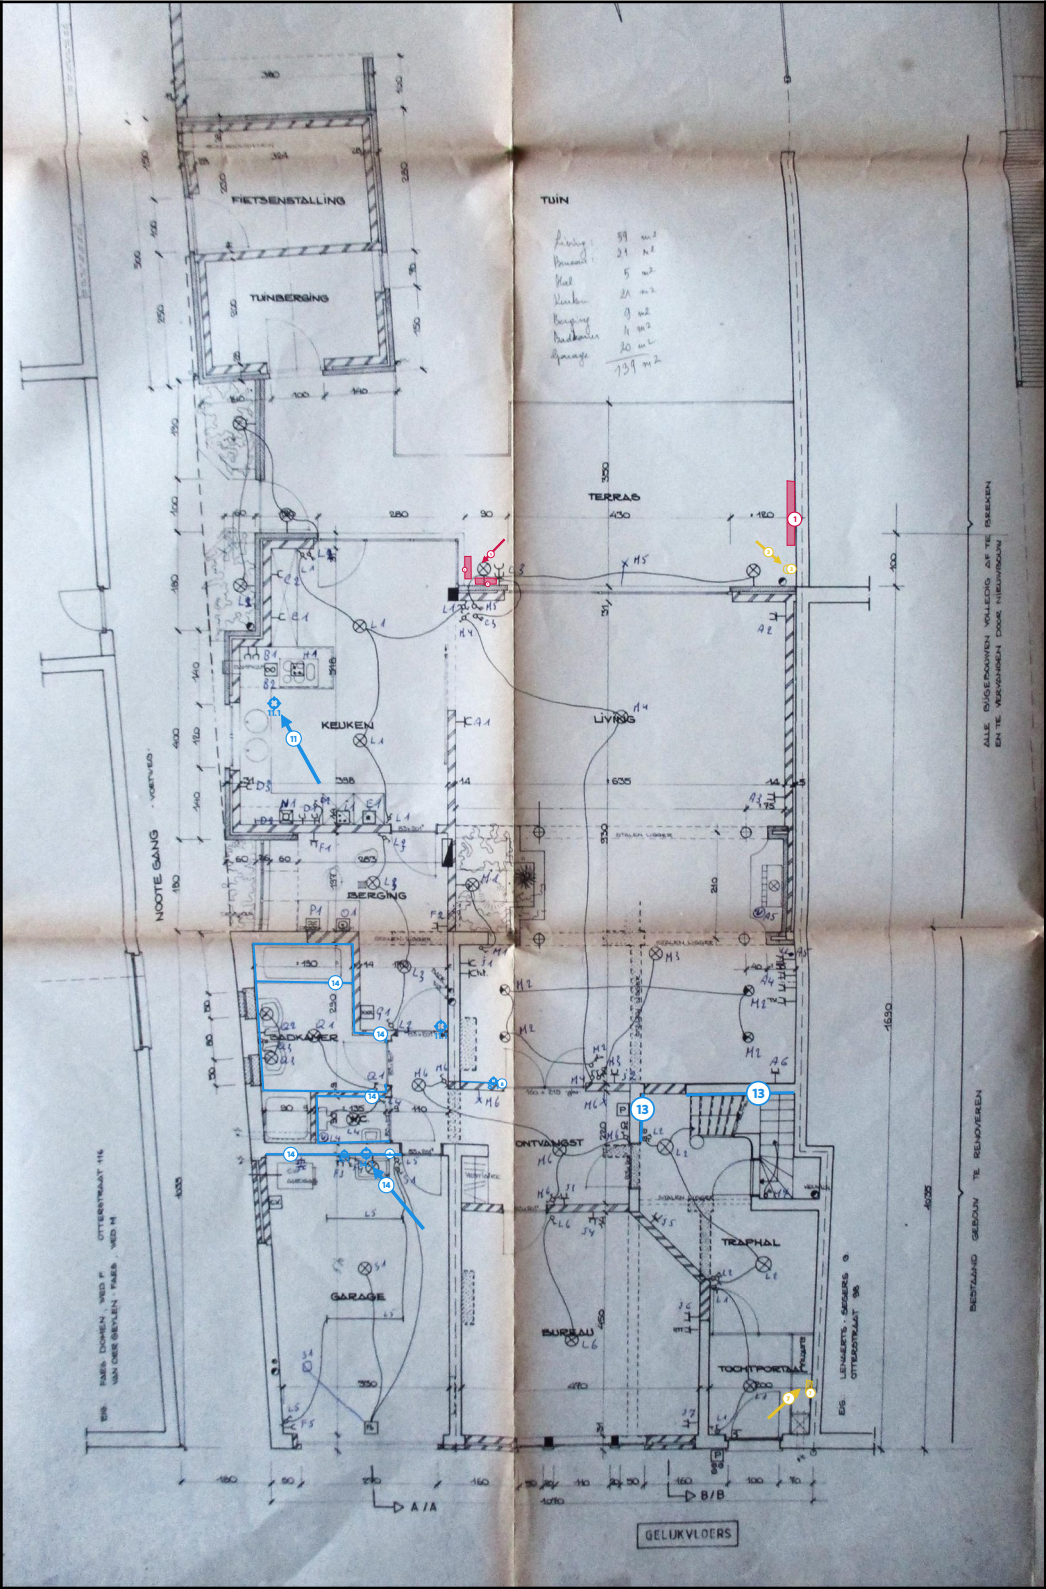
Plan 1.2: plan glv

| 1. plantenbakken | Asbestmateriaal | Dringend verwijderen |
| 3. verluchtingsbuis | Asbestmateriaal | Zorgvuldig beheren |
| 7. elektriciteiskastje | Asbestmateriaal | Zorgvuldig beheren |

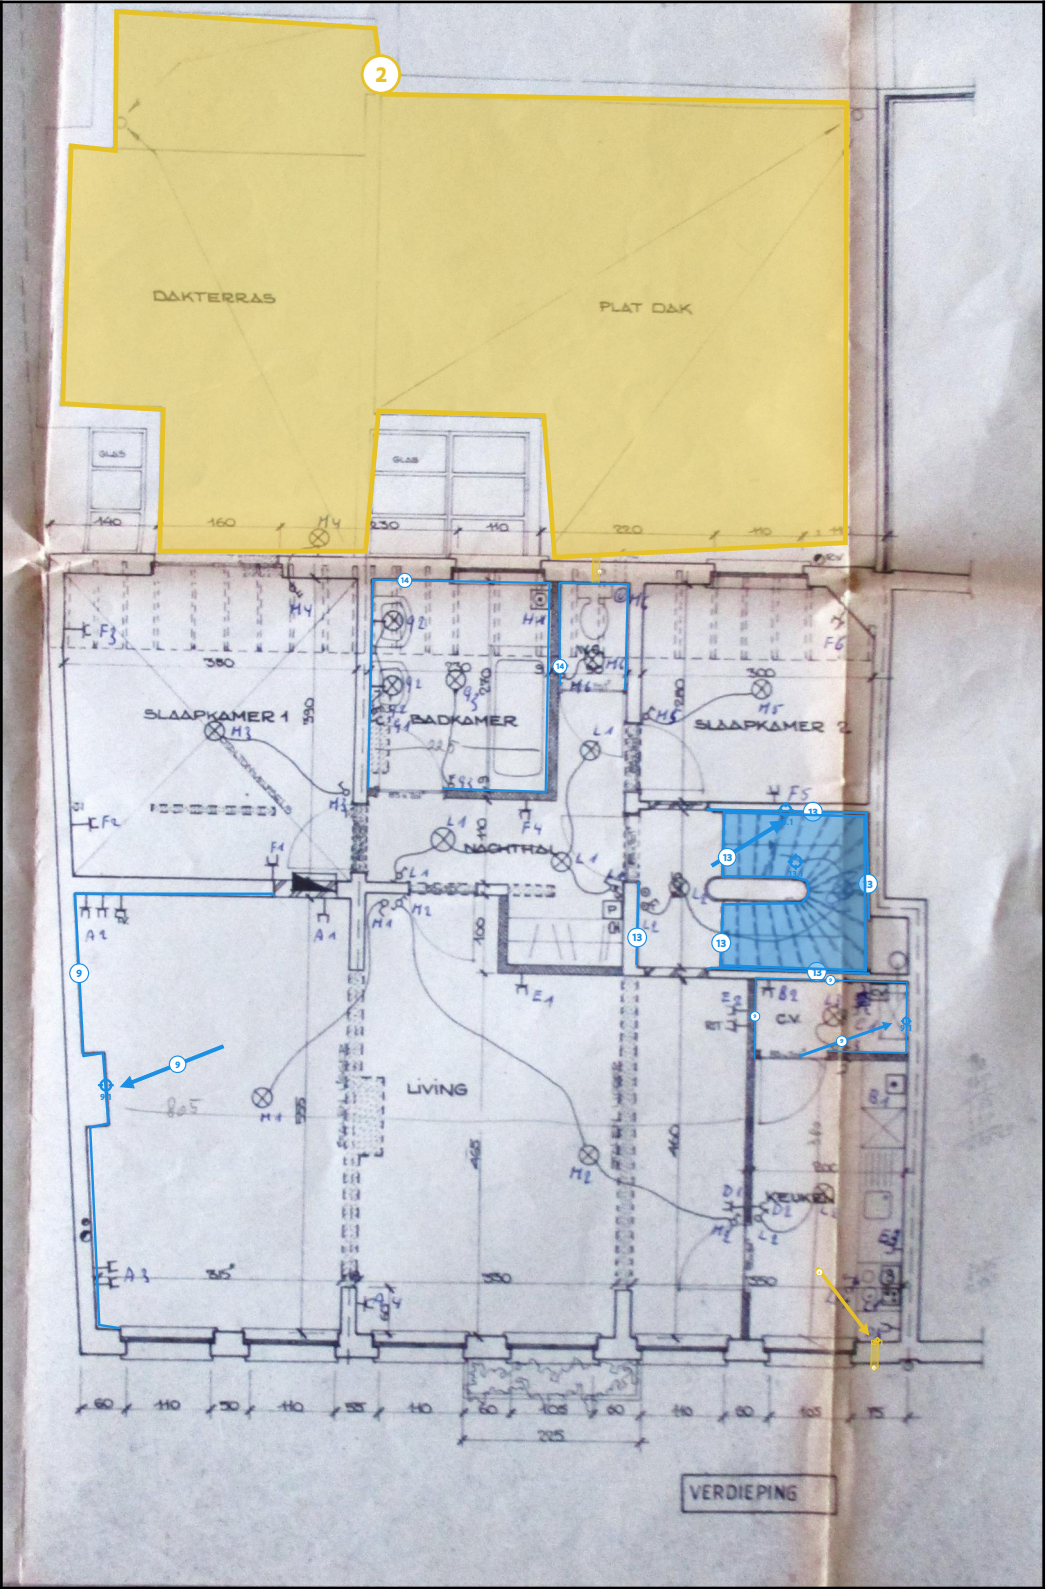
# Plan 1.3: plan verdiep 1

| 2. plat dak | Asbestmateriaal | Zorgvuldig beheren |
| 4. verluchttingsopening | Asbestmateriaal | Zorgvuldig beheren |

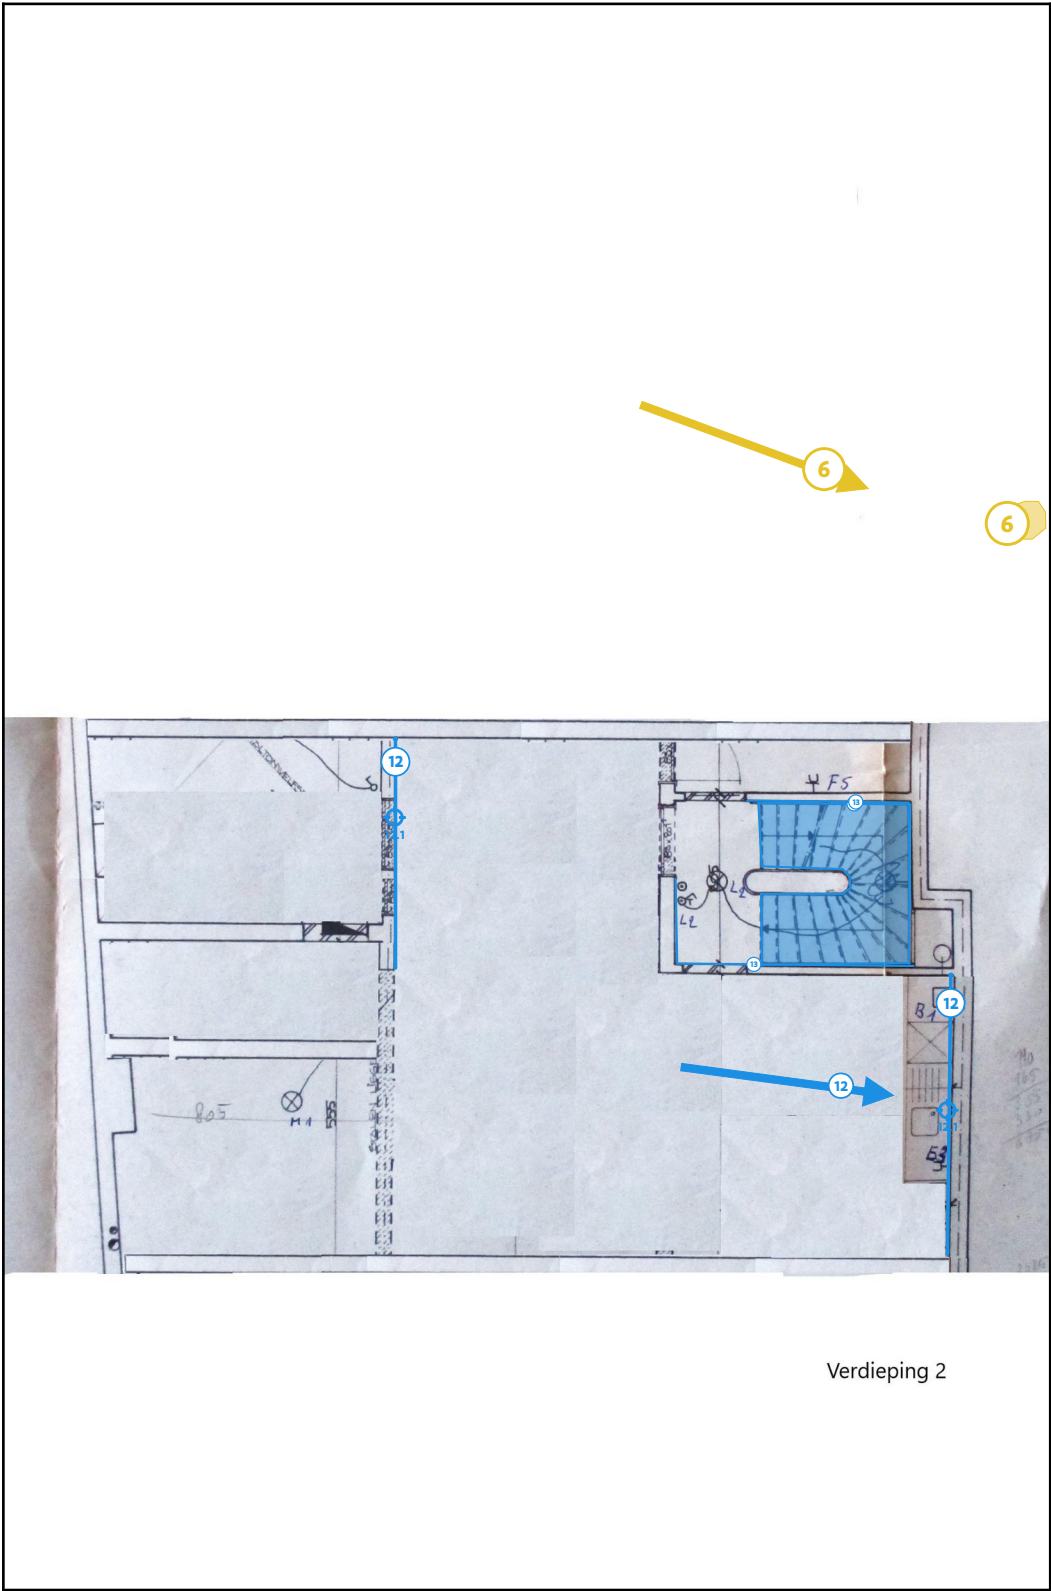
# Plan 1.4: plan verdiep 2

| 6. opzetstuk schoorsteen | Asbestmateriaal | Zorgvuldig beheren |

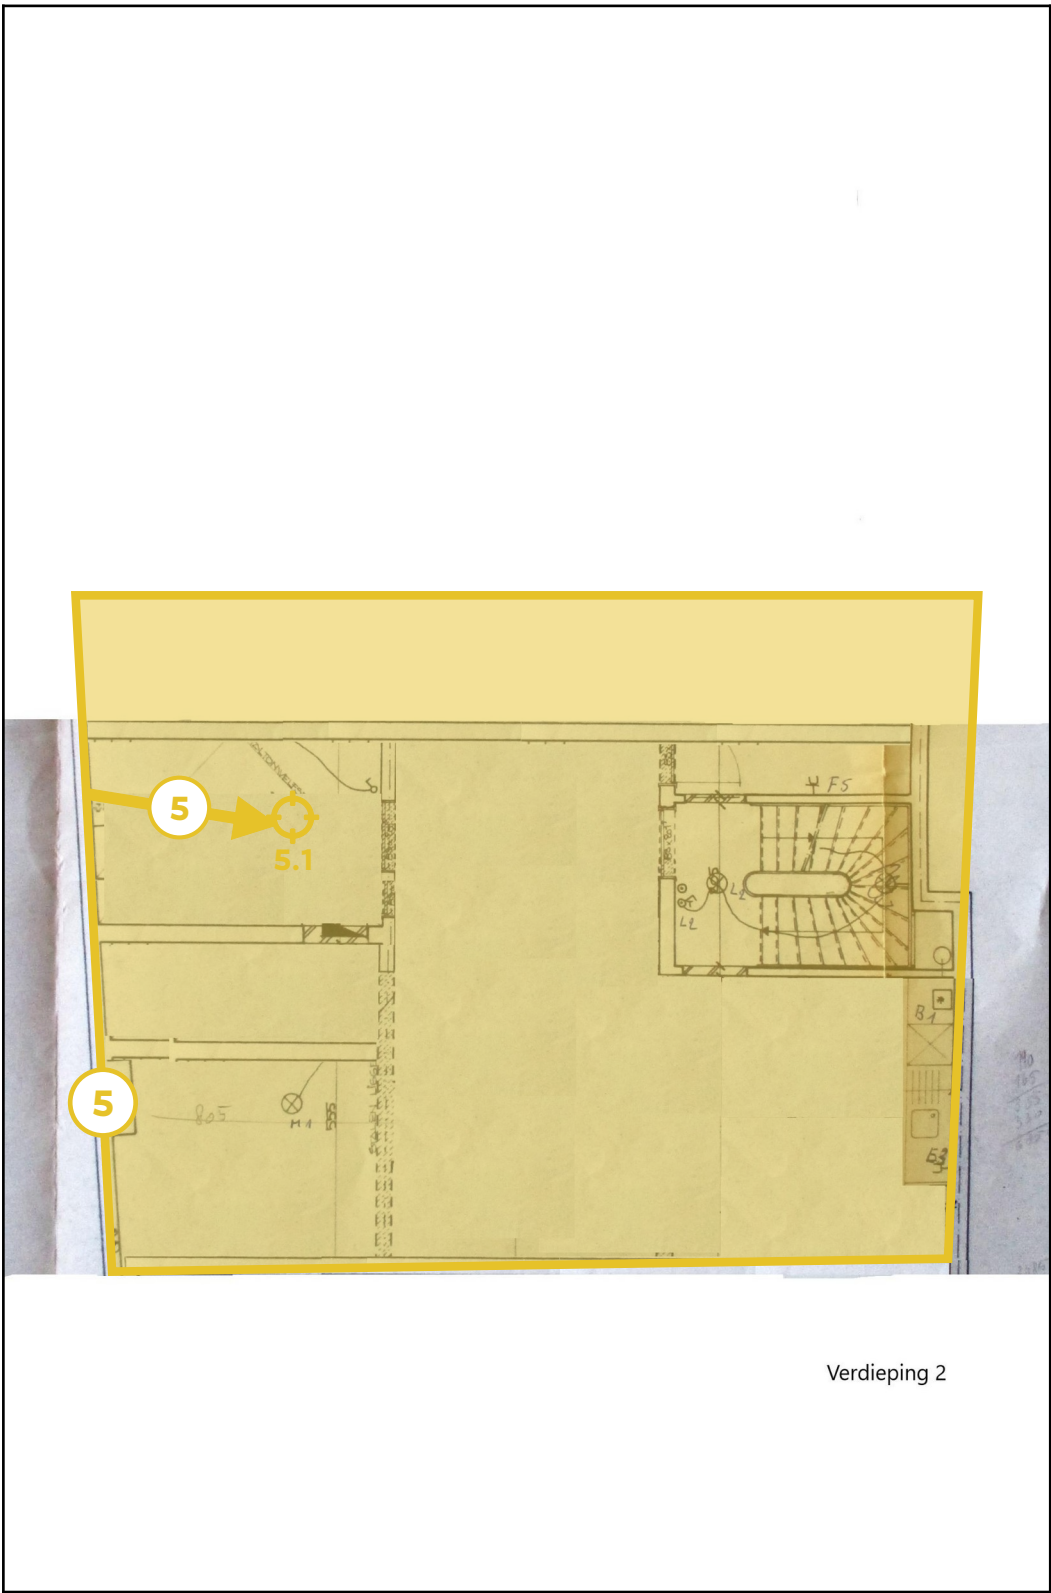
# Plan 1.5: dakenplan

| 5. onderdak | Asbestmateriaal | Zorgvuldig beheren |

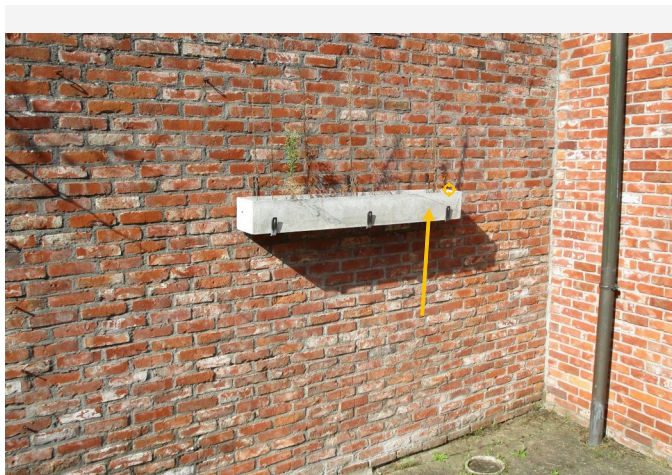
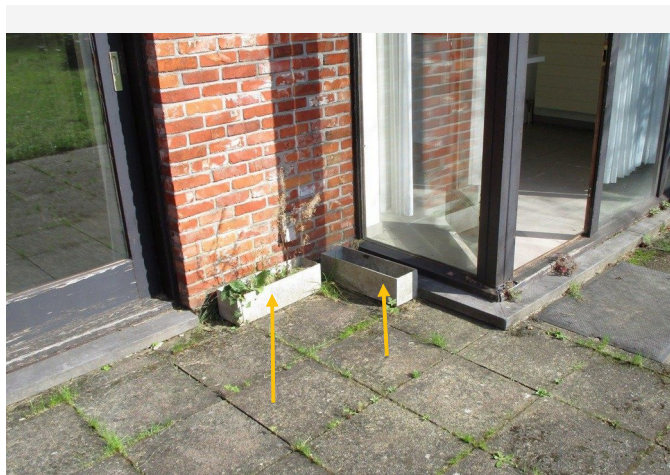
Het asbestmateriaal valt onder de mijlpaal van 2040.

**Dringend verwijderen**

| # | Type | Referentie | Resultaat |
|---|---|---|---|
| 1.1 | Puntmonster | 010 | Chrysotiel |

| Beschrijving | plantenbakken |
| Bindmiddel van asbestmateriaal | Cement |
| Hoeveelheid (gewicht - aantal) | <ul style="list-style-type: none"><li>• 5,00 kg - 3 stuks</li></ul> |

- Verwijder het asbestafval.

- Eenvoudige handelingen: mag via doe-het-zelf of door werknemer(s) met opleidingsattest eenvoudige handelingen  
licht bevochtigen / inpakken in plastic

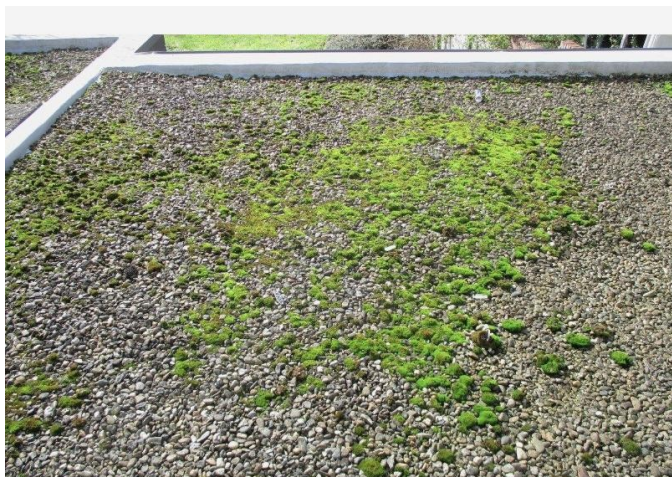
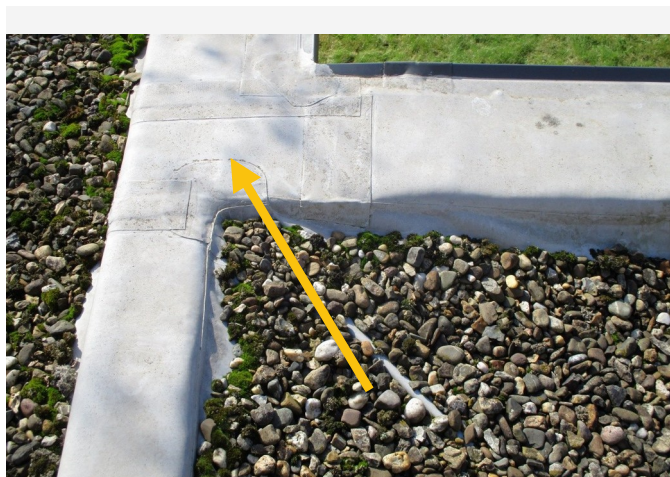
| Eindbeoordeling materiaalisico | Zeer laag materiaalisico en/of zeer lage kans op vezelvrijgave |
| Opmerking | Het is niet zeker of er nog oude roofing aanwezig is. Bij eventuele dakwerken aan het plat dak of bij sloop dient er een aanvullend onderzoek te gebeuren. |

| Asbestsoort (vezeltype) | Crocidoliet aanwezig |

| Beschrijving | plat dak |
| Asbestmateriaal | Dak- en gevelbekleding - Roofing |
| Opmerking | Er is een nieuw dak in EPDM geplaatst. Er is geen info beschikbaar over die werken. Mogelijk is er onder de bestaande dakbedekking nog oude roofing aanwezig. |

- Zorg voor een veilig beheer en verwijder dit asbestmateriaal wanneer het bij werken eenvoudig bereikbaar wordt. Controleer de toestand jaarlijks op wijzigingen.

- Eenvoudige handelingen: mag via doe-het-zelf of door werknemer(s) met opleidingsattest eenvoudige handelingen bevochtigen en lostrekken of afsteken

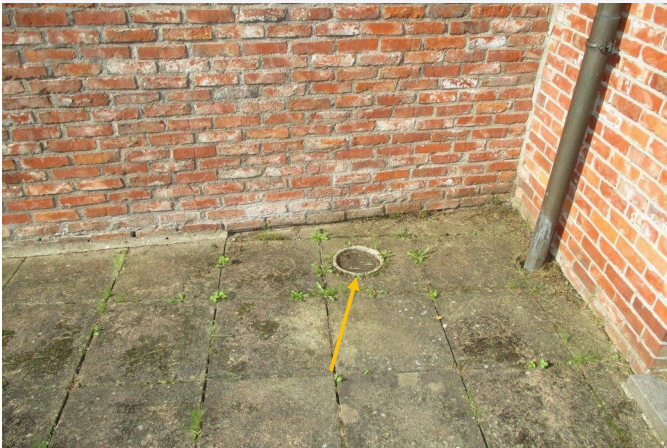
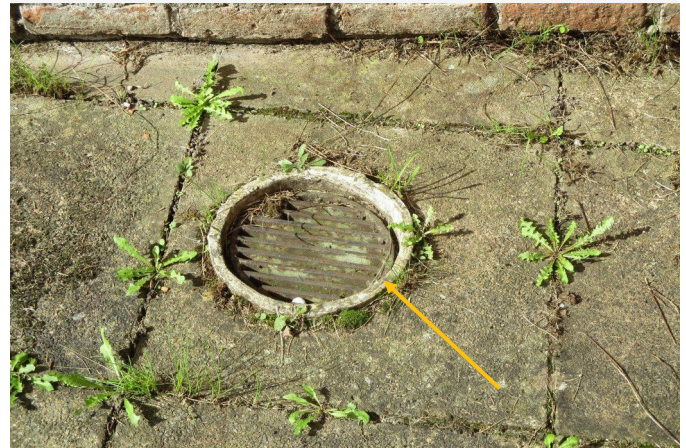
| Eindbeoordeling materiaalrisico | Laag materiaalrisico en/of verlaagde kans op vezelvrijgave |

| Asbestsoort (vezeltype) | Crocidoliet aanwezig |
| Toestand van het materiaal | Licht beschadigd, licht verweerd. Intact calciumsilicaatmateriaal of categorie III 'gebondenheid' |

| Beschrijving | verluchtingsbuis |
| Opmerking | De buis gaat in de grond en maakt daar een bocht. De exacte lengte kon niet bepaald worden. |

- Zorg voor een veilig beheer. Vermijd het beschadigen van het asbestmateriaal. Controleer de toestand jaarlijks op wijzigingen.

- Eenvoudige handelingen: mag via doe-het-zelf of door werknemer(s) met opleidingsattest eenvoudige handelingen  
licht bevochtigen / fundering terras wegkappen / buis uitgraven zonder te breken

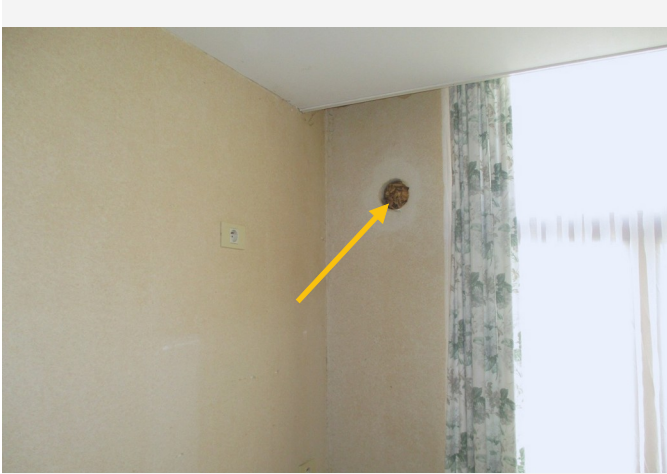
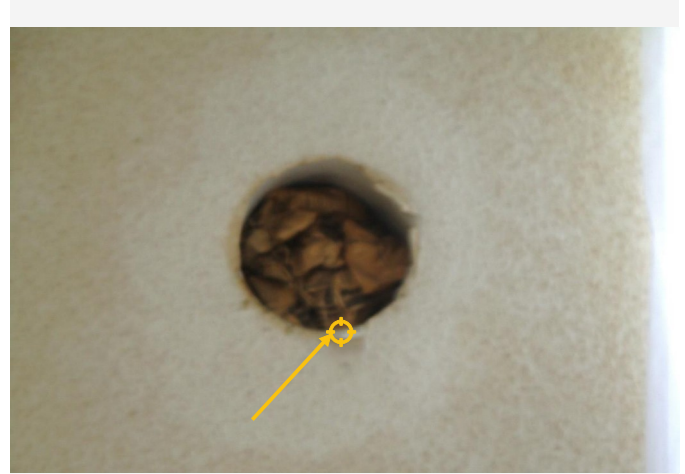
| Eindbeoordeling materiaalarisico | Laag materiaalarisico en/of verlaagde kans op vezelvrijgave |

| Asbestsoort (vezeltype) | Alleen chrysotiel |

| # | Type | Referentie | Resultaat |
|---|---|---|---|
| 4.1 | Puntmonster | 006 | Chrysotiel |

| Beschrijving | verluchtingsopening |

- Zorg voor een veilig beheer. Vermijd het beschadigen van het asbestmateriaal. Controleer de toestand jaarlijks op wijzigingen.

- Eenvoudige handelingen: mag via doe-het-zelf of door werknemer(s) met opleidingsattest eenvoudige handelingen  
licht bevochtigen / ingemetste delen vrijkappen / buis niet beschadigen

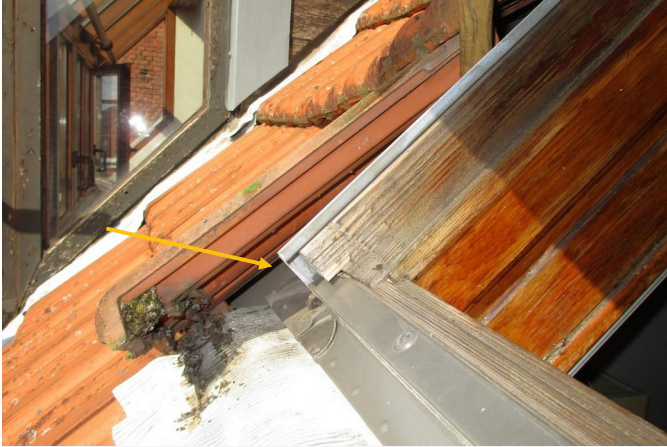
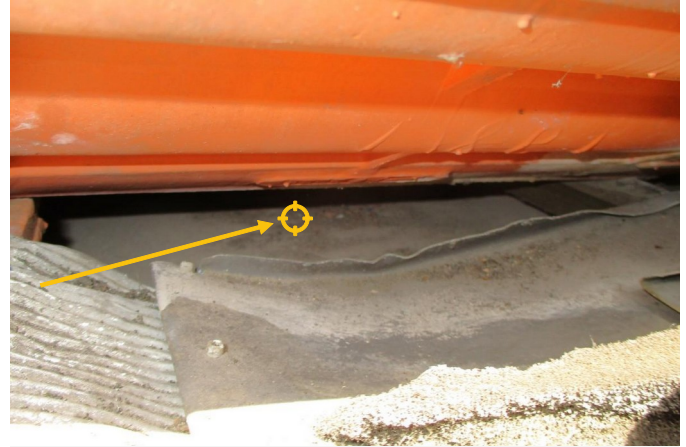
| Eindbeoordeling materiaalisico | Zeer laag materiaalisico en/of zeer lage kans op vezelvrijgave |

| Asbestsoort (vezeltype) | Alleen chrysotiel |

| # | Type | Referentie | Resultaat |
|---|---|---|---|
| 5.1 | Puntmonster | 009 | Chrysotiel |

| Beschrijving | onderdak |
| Asbestmateriaal | Plaat, paneel, tablet - Type Menuiserite |

- Zorg voor een veilig beheer. Vermijd het beschadigen van het asbestmateriaal. Controleer de toestand jaarlijks op wijzigingen.

- Eenvoudige handelingen: mag via doe-het-zelf of door werknemer(s) met opleidingsattest eenvoudige handelingen verwijderen in hermetische zone conform codex welzijn op het werk, boek VI, titel 3 Asbest

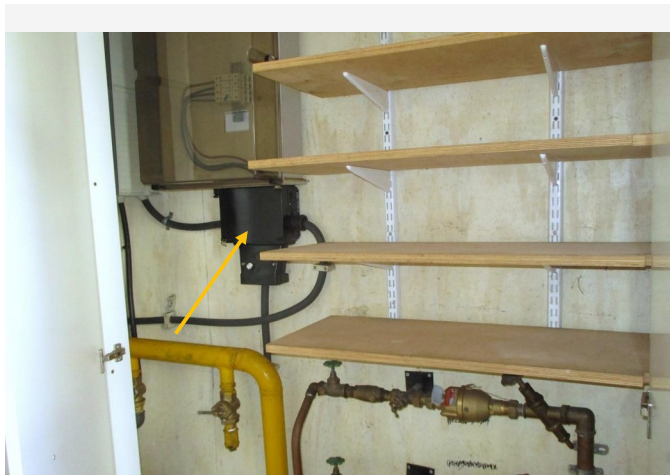
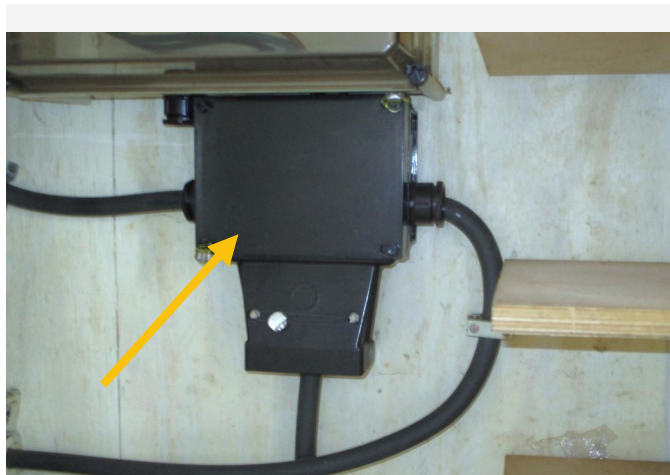
| Opmerking | bakeliet is mogelijk asbesthoudend |

- Eenvoudige handelingen: mag via doe-het-zelf of door werknemer(s) met opleidingsattest eenvoudige handelingen  
spanningloos zetten / licht bevochtigen / losschroeven / in zijn geheel wegnemen
