# Asbestinventarisatetest

Oude Heerbaan 60, 9230 Wetteren

Attestnummer : 20251223-000086.000

Uitgegeven op : 23.12.2025

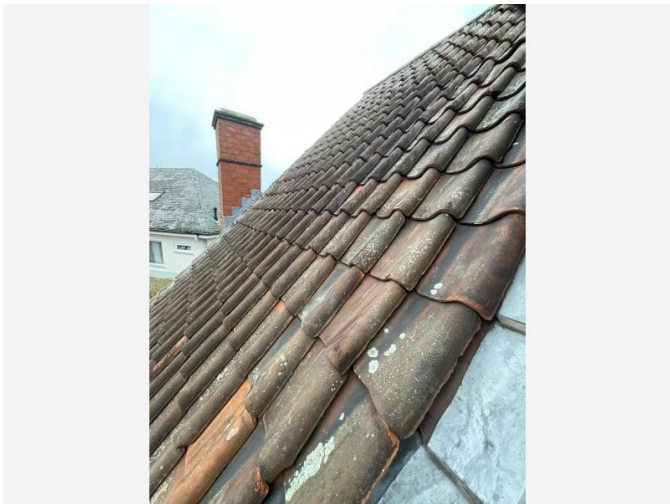
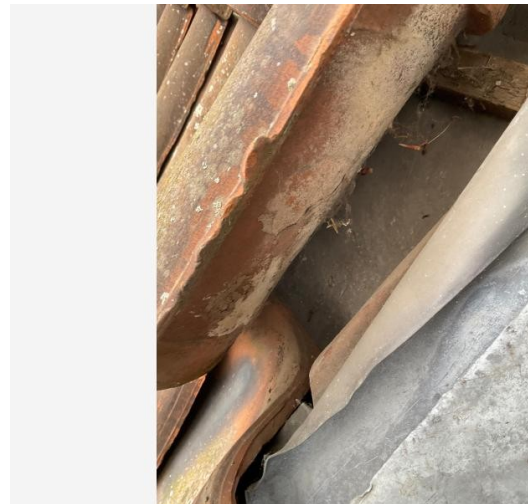
Het asbestmateriaal valt onder de mijlpaal van 2040.

Zorgvuldig beheren

| Eindbeoordeling materiaalrisico | Zeer laag materiaalrisico en/of zeer lage kans op vezelvrijgave |

| Gebondenheid | Categorie 1: hechtgebonden in oorsprong |
| Asbestsoort (vezeltype) | Crocidoliet aanwezig |
| Asbestconcentratie | Laag (< 50%) |
| Afschermingsgraad van het gehele materiaal | Stootvaste afscherming of omkasting |
| Toestand van het materiaal | Licht beschadigd, licht verweerd. Intact calciumsilicaatmateriaal of categorie III 'gebondenheid' |

| Beschrijving | menuiserite onderdak |
| Asbestmateriaal | Plaat, paneel, tablet - Type Menuiserite |
| Eenvoudig bereikbaar | <p>Nee</p> <ul style="list-style-type: none"><li>• Het asbestmateriaal is bedekt (uitgezonderd laag verf, coating, behang, kunststof, textiel) en het wegnemen van het bedekkende materiaal kan niet zonder het bedekkende materiaal te beschadigen.</li></ul> |

- Zorg voor een veilig beheer. Vermijd het beschadigen van het asbestmateriaal. Controleer de toestand jaarlijks op wijzigingen.
- Zorg voor een veilig beheer en verwijder dit asbestmateriaal wanneer het bij werken eenvoudig bereikbaar wordt. Controleer de toestand jaarlijks op wijzigingen.
- Voer bijkomende staalname(s) uit.

- Eenvoudige handelingen: mag via doe-het-zelf of door werknemer(s) met opleidingsattest eenvoudige handelingen  
Bij het uitvoeren van eenvoudige handelingen, zoals toegestaan via doe-het-zelfmethoden of door werknemers met een opleidingsattest, is het gebruik van de juiste persoonlijke beschermingsmiddelen (PBM's) verplicht om blootstelling aan asbestvezels te voorkomen. Wij adviseren echter om asbest te laten verwijderen door een werknemer met opleidingscertificaat. Maar het is ook toegestaan via de doe-het-zelfmethode, mits de juiste voorzorgsmaatregelen en PBM's in acht worden genomen. De te gebruiken PBMs zijn:

- FFP3-mondmasker of halfgelaatsmasker met P3 filter
- wegwerpoverall (Tyvek CATIII, type 5 en 6)
- afwasbaar schoeisel
- handschoenen wegwerp of afwasbaar
- Een veiligheidsbril is vereist om te voorkomen dat vezels in de ogen terechtkomen.
- De toepassingen dienen in zijn geheel, zonder te breken en zonder stofvorming verwijderd te worden. Gebruik hiervoor een vernevelaar of fixeermiddel om het asbestmateriaal eerst te fixeren.

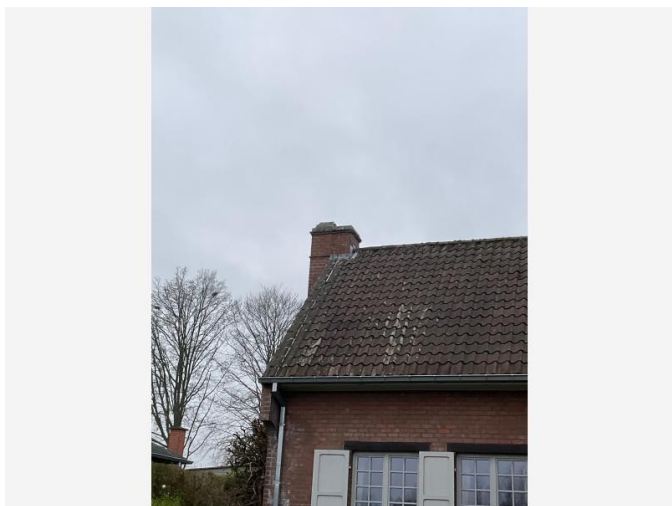
*Situeringsfoto*

**Reden:** Het te onderzoeken materiaal situeert zich hoger dan 3,50 m te rekenen vanaf een veilige ondergrond

**Uitleg van de asbestdeskundige:** De binnekant van de schouw is niet inspecteerbaar, aan de buitenkant van de schouw werd geen asbest aangetroffen

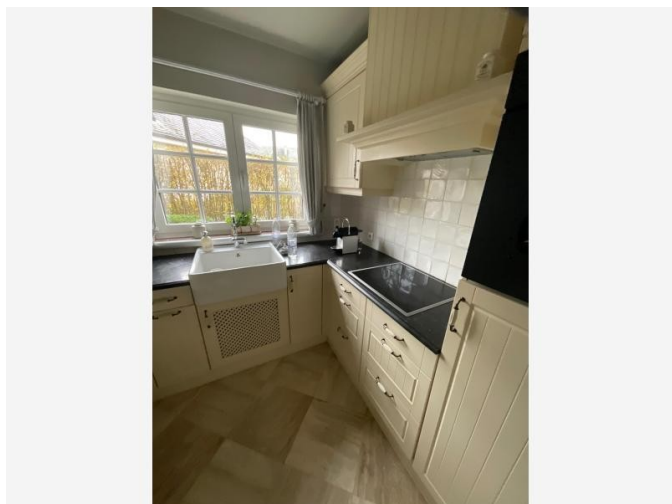
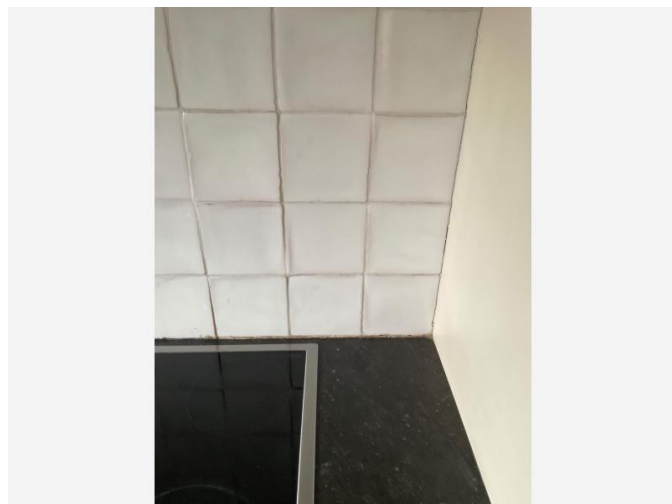
Achter de tegels bevindt zich faiancelijm. Deze moet volgens het IP verplicht bemonsterd worden. Tijdens de inspectie heeft de inspecteur geen faiancelijm aangetroffen, maar heeft hij wel een sterk vermoeden dat zich deze achter de tegels bevindt. Let op bij werken aan deze plaatsen. Faiancelijm kon vroeger asbesthoudend zijn. Een bijkomend onderzoek word aangeraden indien er werken gepland zijn.

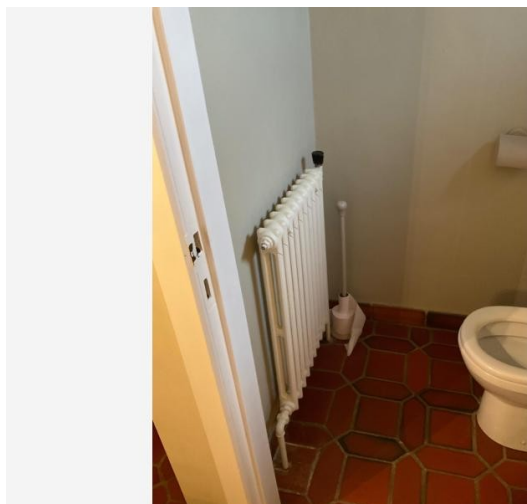
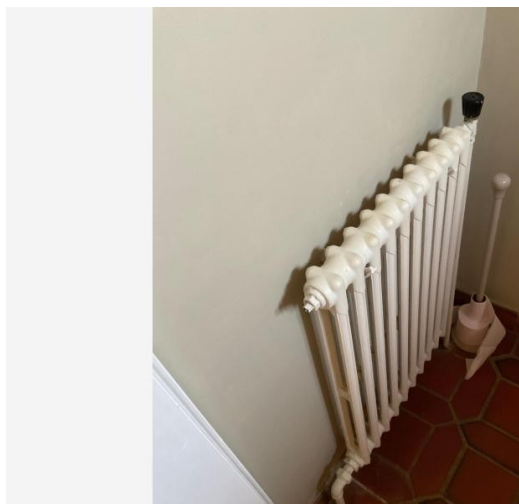
Tussen de compartimenten werd vaak asbest koord of pakking gebruikt. Bijkomend onderzoek aangeraden bij werken aan de radiatoren. De inspecteur kon aan de buitenzijde van de radiator geen asbest vaststellen

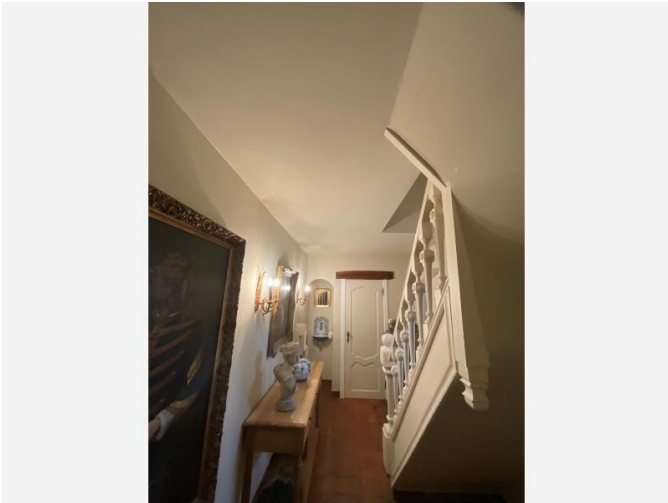
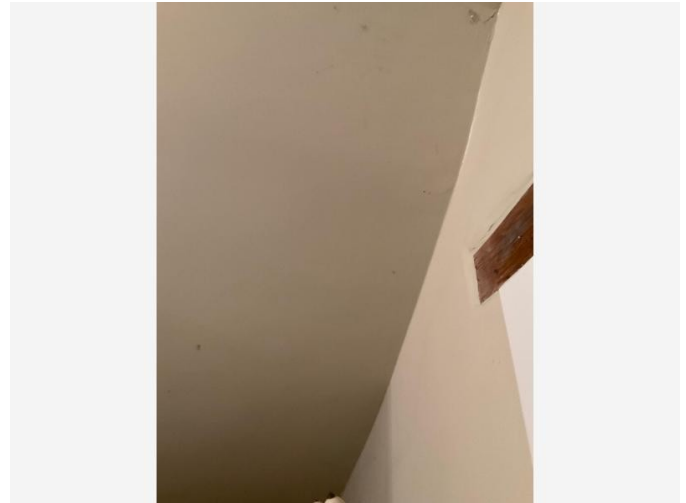
## Fiche 5: pleisterwerk plafond

Geen asbest

| # | Type | Referentie | Resultaat |
|---|---|---|---|
| 5.1 | Mengmonster | mm02 | Geen asbest |

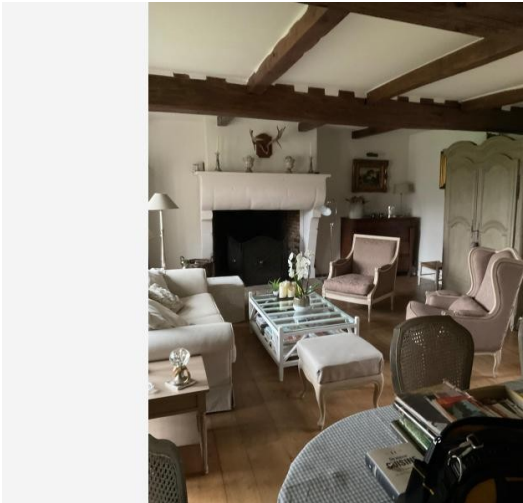
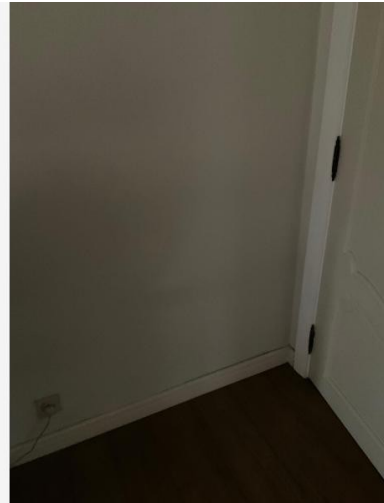
## Fiche 6: pleisterwerk wanden

Geen asbest

| # | Type | Referentie | Resultaat |
|---|---|---|---|
| 6.1 | Mengmonster | mm01 | Geen asbest |

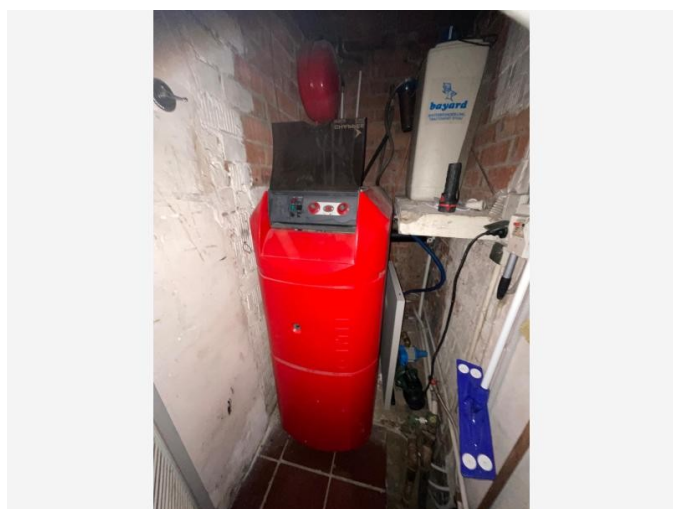
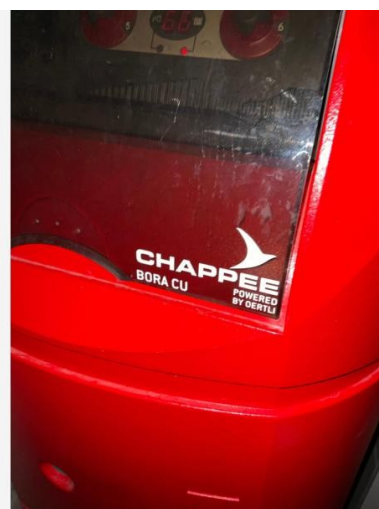
### Fiche 7: Ketel van na 2001

| Beschrijving | Notitie | Terug te vinden op plannen |
|---|---|---|
| Fiche 7: Ketel van na 2001 | Deze ketel is van na 2001 en kan dus geen asbest verdachte materialen bevatten. | Plan 1.1: Hoofdgebouw plan gvl |

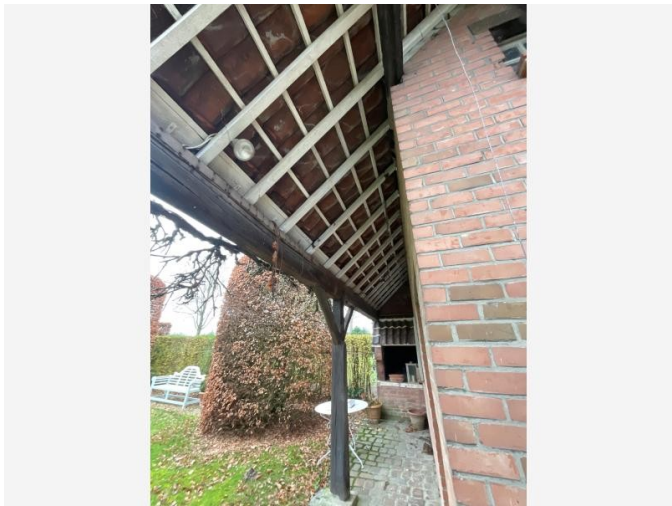
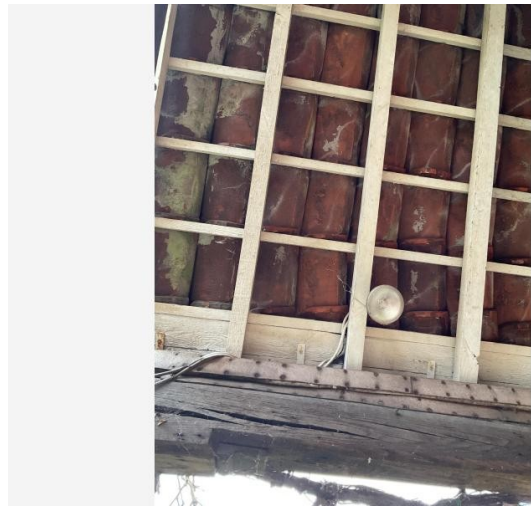
## Fiche 8: Onderdak type: geen

| Beschrijving | Notitie | Terug te vinden op plannen |
|---|---|---|
| Fiche 8: Onderdak type: geen | Dit onderdak type is niet asbest verdacht. (Deze zijn steekproefsgewijs vastgesteld en kunnen, indien de vastelling dit niet toeliet, geen uitspraak doen over het volledige onderdak. ) | Plan 2.2: Tuinhuis plan dak |

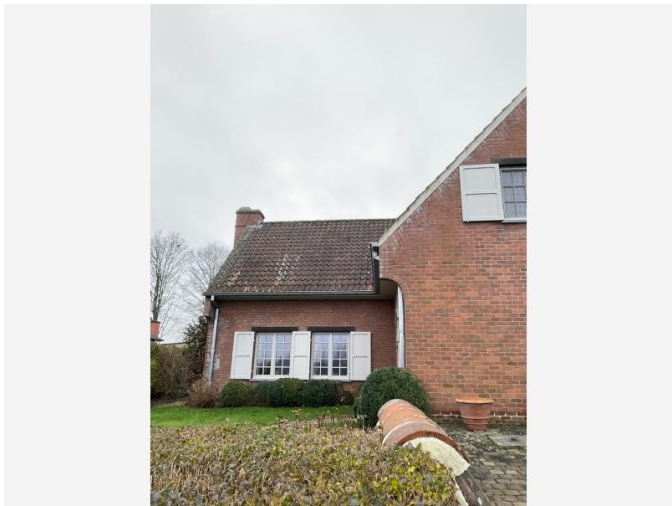
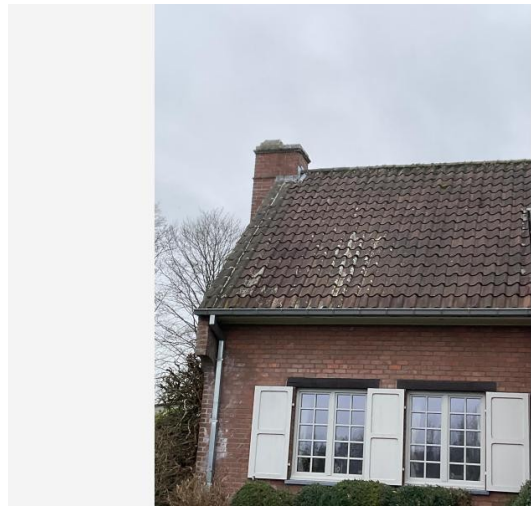
## Fiche 9: Dak type: pannen

| Beschrijving | Notitie | Terug te vinden op plannen |
|---|---|---|
| Fiche 9: Dak type: pannen | Dit dak type is niet asbest verdacht. | Plan 1.3: Hoofdgebouw plan dak<br>Plan 2.2: Tuinhuis plan dak |

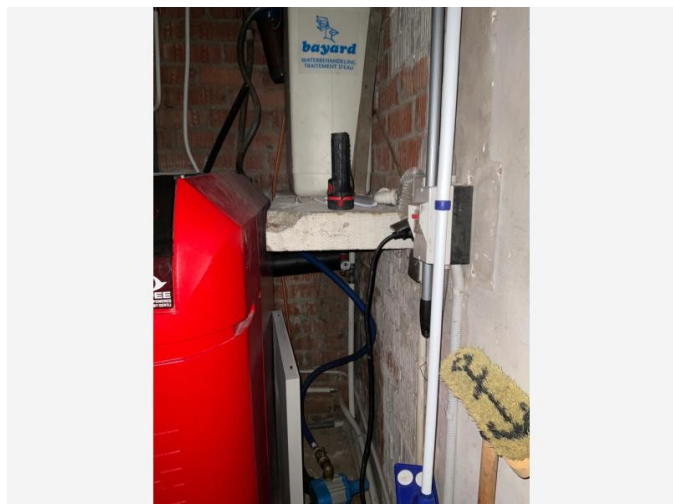
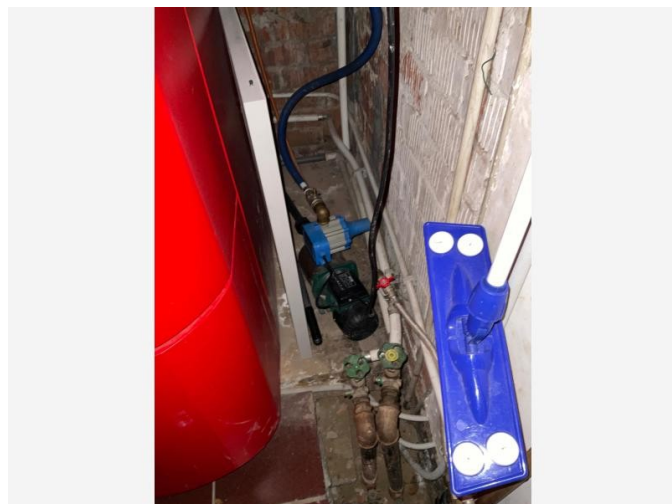
### Fiche 11: buisisolatie verwarmingsbuizen: niet aanwezig

| Beschrijving | Notitie | Terug te vinden op plannen |
|---|---|---|
| Fiche 11: buisisolatie verwarmingsbuizen: niet aanwezig | Deze toepassing is in deze wooneenheid niet aanwezig. | - |
