# Asbestinventarisatattest

Overimpestraat 36, 9340 Lede

Attestnummer : 20251223-000091.000

**Niet-asbestveilig**

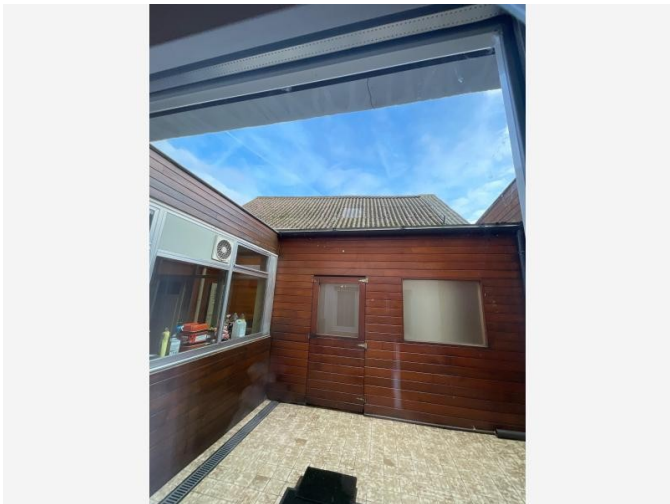
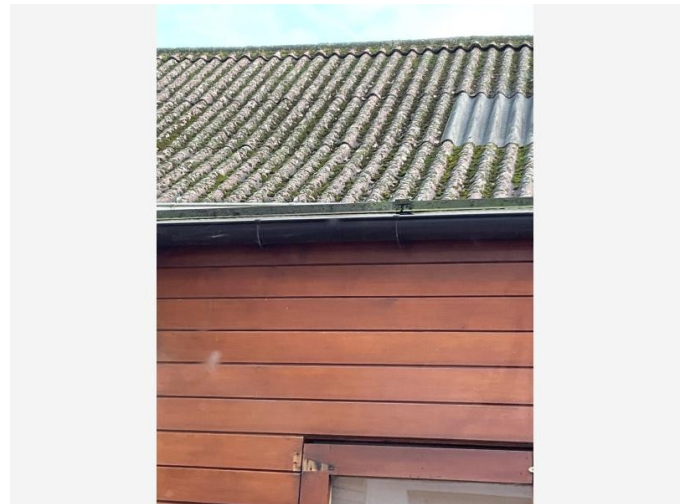
**Dringend verwijderen**

| Eindbeoordeling materiaalrisico | Hoog materiaalrisico en/of hoge kans op vezelvrijgave |

| Asbestsoort (vezeltype) | Crocidoliet aanwezig |
| Asbestconcentratie | Laag (< 50%) |
| Toestand van het materiaal | Matig beschadigd, matig verweerd |

| Beschrijving | golfplaten dak |

- Zorg voor een veilig beheer. Vermijd het beschadigen van het asbestmateriaal. Controleer de toestand jaarlijks op wijzigingen.
- Hemelwater dat afspoelt van asbestcement daken of gevels kan asbestdeeltjes bevatten. Gebruik het enkel voor gesloten circuits (bv. spoelen toiletten). Reinig na het vervangen van het dak of de gevel de dakgoten en regenwaterput of -ton om asbesthoudend sediment of slib te verwijderen
- Voer bijkomende staalname(s) uit.

- Eenvoudige handelingen: mag via doe-het-zelf of door werknemer(s) met opleidingsattest eenvoudige handelingen  
Bij het uitvoeren van eenvoudige handelingen, zoals toegestaan via doe-het-zelfmethoden of door werknemers met een opleidingsattest, is het gebruik van de juiste persoonlijke beschermingsmiddelen (PBM's) verplicht om blootstelling aan asbestvezels te voorkomen. Wij adviseren echter om asbest te laten verwijderen door een werknemer met opleidingscertificaat. Maar het is ook toegestaan via de doe-het-zelfmethode, mits de juiste voorzorgsmaatregelen en PBM's in acht worden genomen. De te gebruiken PBMs zijn:

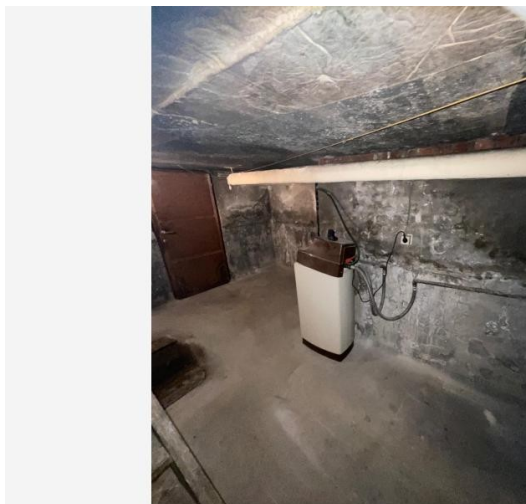
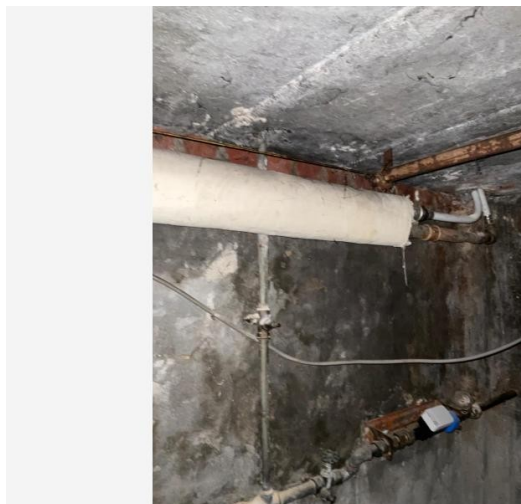
**Dringend verwijderen**

| Eindbeoordeling materiaalrisico | Hoog materiaalrisico en/of hoge kans op vezelvrijgave |

| Asbestsoort (vezeltype) | Amfibool aanwezig, uitgezonderd crocidoliet |
| Asbestconcentratie | Hoog ( $\geq 50\%$ ) |
| Toestand van het materiaal | Matig beschadigd, matig verweerd |

| Beschrijving | buisisolatie verwarmingsbuizen |

- Zorg voor een veilig beheer. Vermijd het beschadigen van het asbestmateriaal. Controleer de toestand jaarlijks op wijzigingen.
- Verwijder dit asbestmateriaal zo snel mogelijk. Volg de toestand goed op.

- Hermetische zone (erkend asbestverwijderaar)  
Groot risico op contaminaties, enkel te verwijderen door gespecialiseerde firma's. Enkel te verwijderen door middel van hermetische zone.

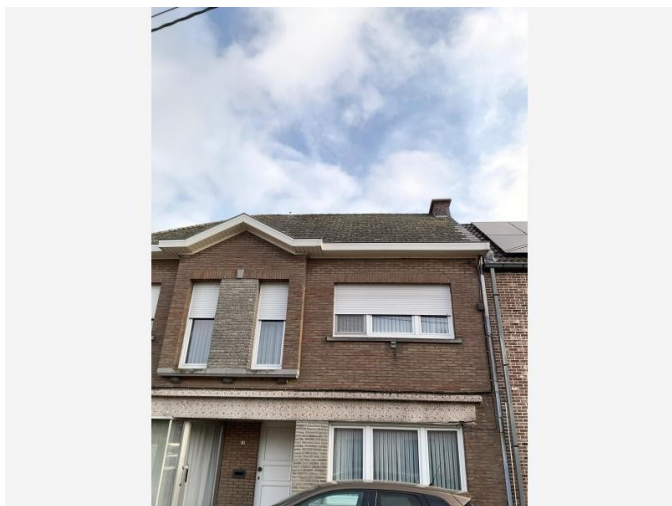
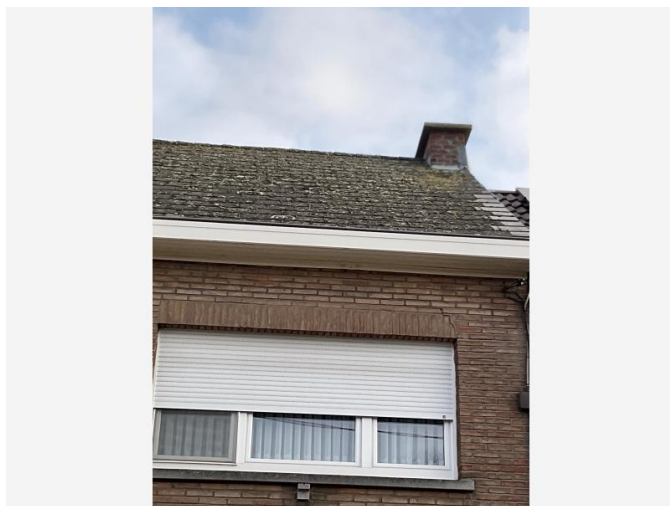
**Dringend verwijderen**

| Beschrijving | Sediment en slib in goot |
| Type afvalstof | Betreft resten (contaminatie) van verwerking of beschadiging |
| Type resten (contaminatie) | <ul style="list-style-type: none"><li>• Stof, deeltjes &lt; 4 mm, flinters, gruis (vermengd in materiaal)</li></ul> |

- Verwijder het asbestafval.
- Voer bijkomende staalname(s) uit.

- Eenvoudige handelingen: mag via doe-het-zelf of door werknemer(s) met opleidingsattest eenvoudige handelingen  
Bij het uitvoeren van eenvoudige handelingen, zoals toegestaan via doe-het-zelfmethoden of door werknemers met een opleidingsattest, is het gebruik van de juiste persoonlijke beschermingsmiddelen (PBM's) verplicht om blootstelling aan asbestvezels te voorkomen. Wij adviseren echter om asbest te laten verwijderen door een werknemer met opleidingscertificaat. Maar het is ook toegestaan via de doe-het-zelfmethode, mits de juiste voorzorgsmaatregelen en PBM's in acht worden genomen. De te gebruiken PBMs zijn:
  - FFP3-mondmasker of halfgelaatsmasker met P3 filter
  - wegwerpoverall (Tyvek CATIII, type 5 en 6)

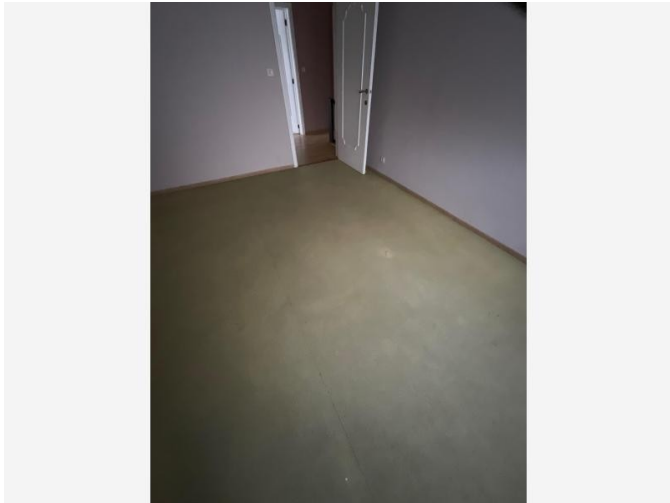
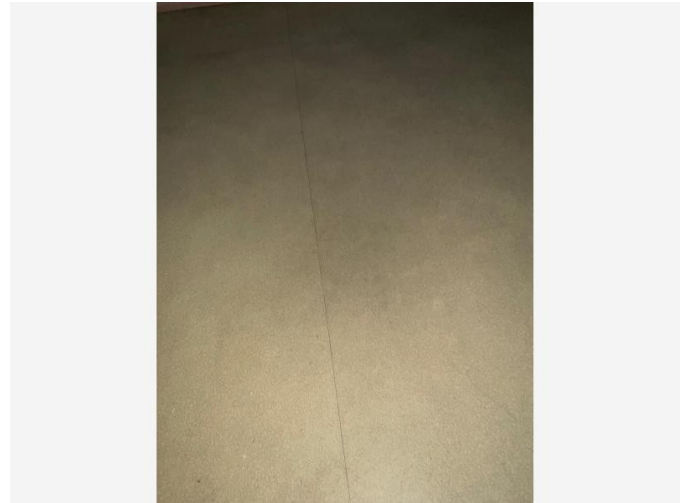
## Fiche 10: Vloerzeil type: novilon

| Basis voor advies | De asbestdeskundige beoordeelt het materiaal als niet-asbestverdacht. |

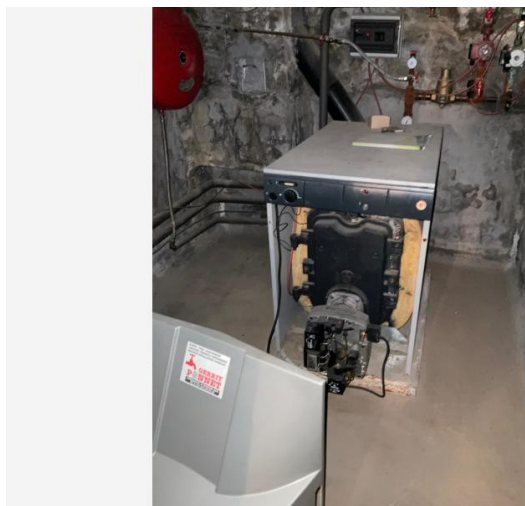
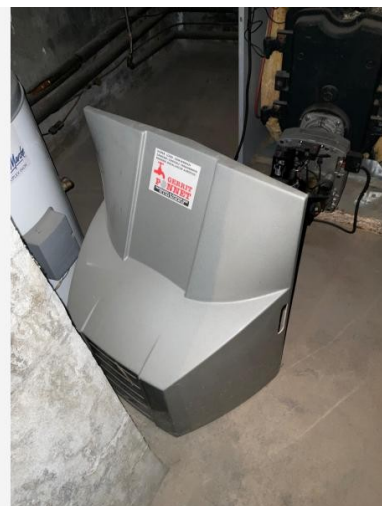
### Fiche 19: Verwarmingsketel van voor 2001

| Beschrijving | Notitie | Terug te vinden op plannen |
|---|---|---|
| Fiche 19: Verwarmingsketel van voor 2001 | De verwarmingsketel dateert vermoedelijk van voor 2001. De kans bestaat dat er asbesthoudende materialen zijn gebruikt tijdens de productie/herstellingen aan de ketel. De inspecteur kon tijdens zijn rondgang geen asbesthoudende materialen aantreffen, maar hou rekening dat er mogelijk aanwezig zijn binnen de behuizing van de ketel. Extra controle aangeraden bij werken aan de ketel. | - |
