# Asbestinventarisatetest

Nieuwenhovestraat 10, 9506 Geraardsbergen

Attestnummer : 20241106-000139.000

Uitgegeven op : 06.11.2024

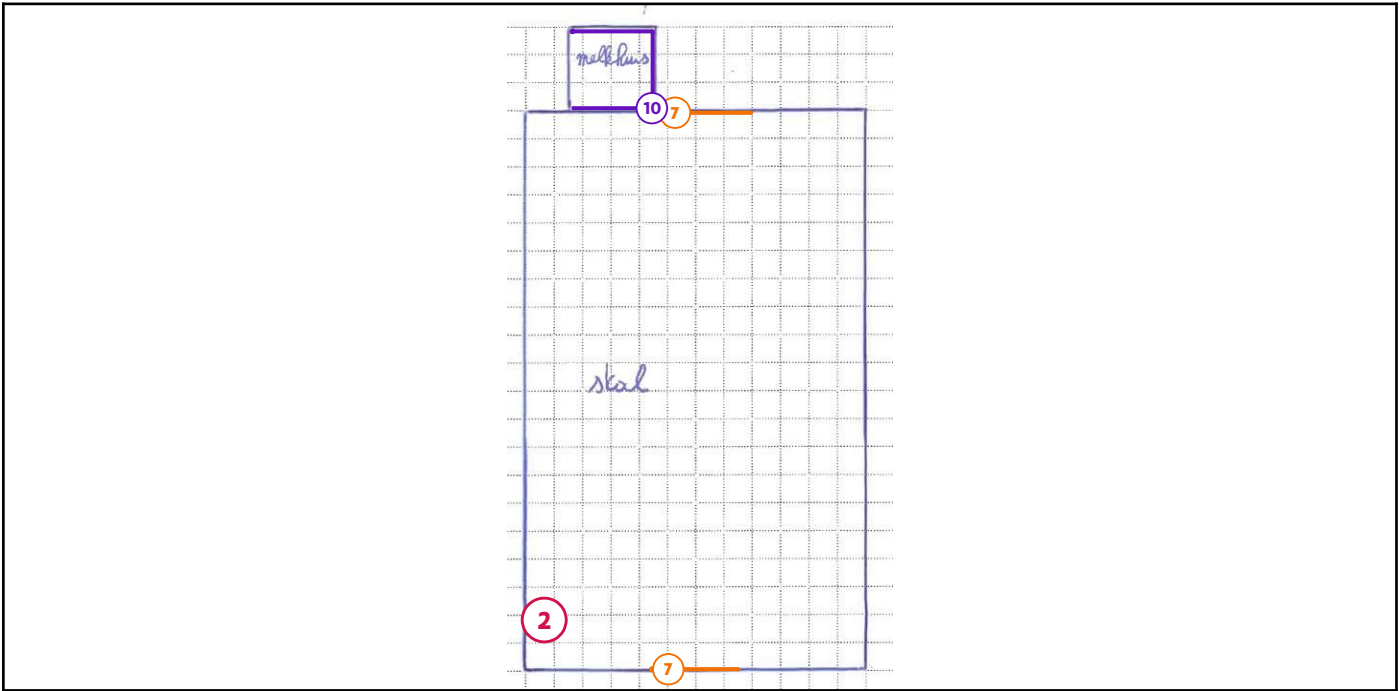
# Plan 1.1: Melkstal

| Beschrijving | Type | Actie |
|---|---|---|
| 2. Asbestafval | Asbestmateriaal | Dringend verwijderen |
| 7. bekleding poort | Asbestmateriaal | Verwijderen |

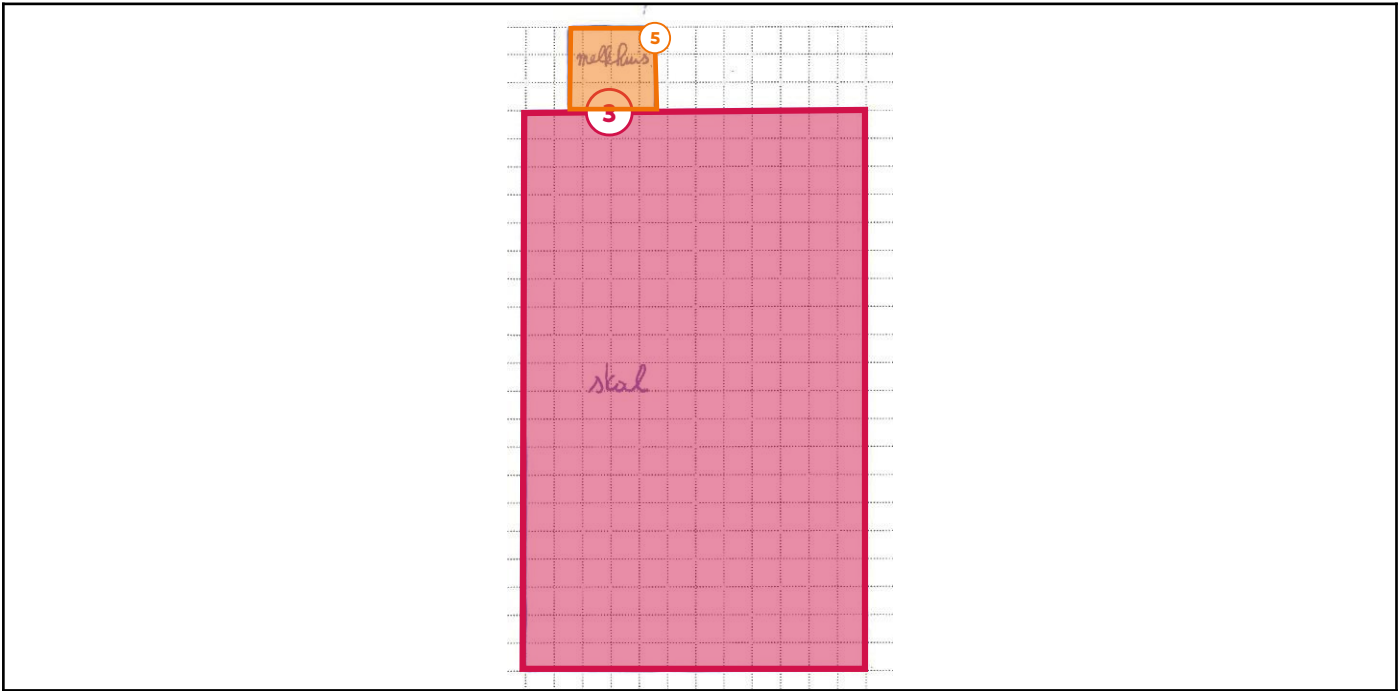
# Plan 1.2: Melkstal

| Beschrijving | Type | Actie |
|---|---|---|
| 3. Dakbedekking golfplaten | Asbestmateriaal | Dringend verwijderen |
| 5. plafond glasal | Asbestmateriaal | Verwijderen |

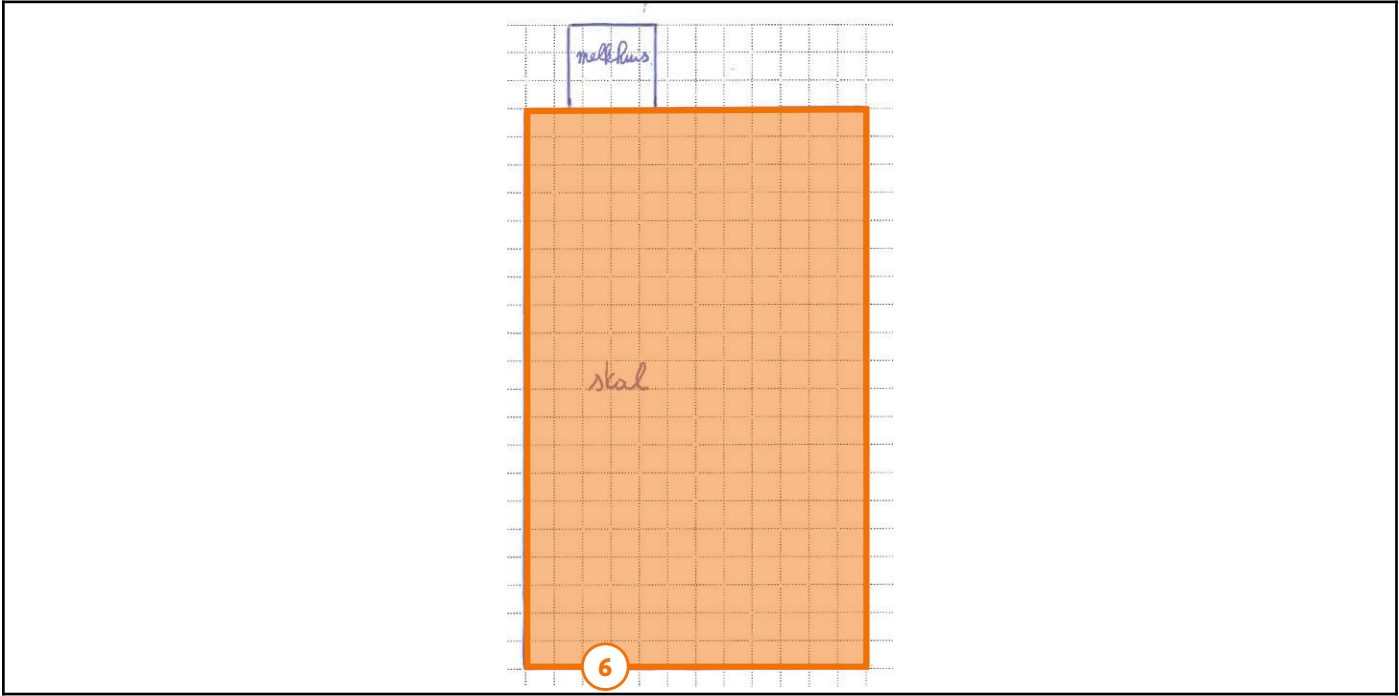
# Plan 1.3: Melkstal

| Beschrijving | Type | Actie |
|---|---|---|
| 6. onderdak menuiserie | Asbestmateriaal | <div>Verwijderen</div> |

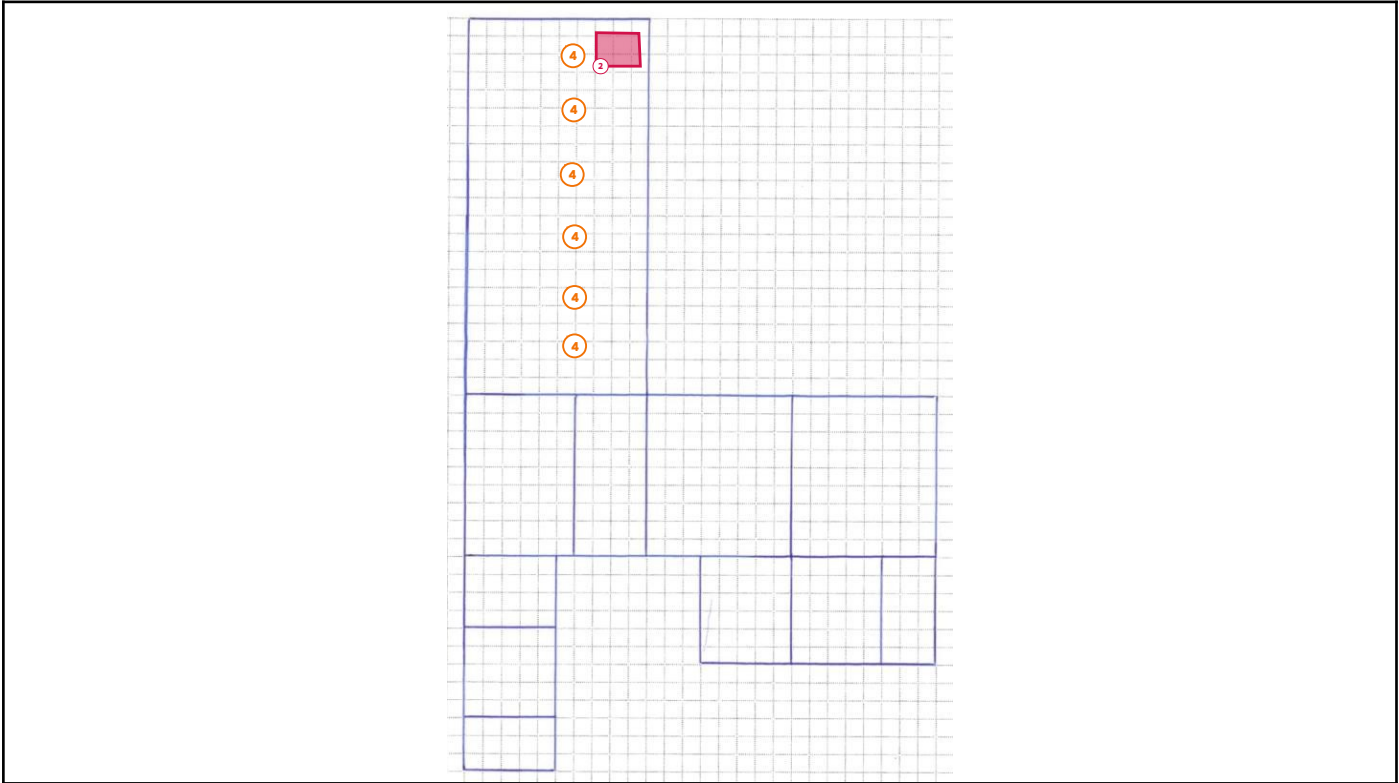
# Plan 2.1: Stal

| Beschrijving | Type | Actie |
|---|---|---|
| 2. Asbestafval | Asbestmateriaal | Dringend verwijderen |
| 4. Verloren bekisting steunpalen | Asbestmateriaal | Verwijderen |

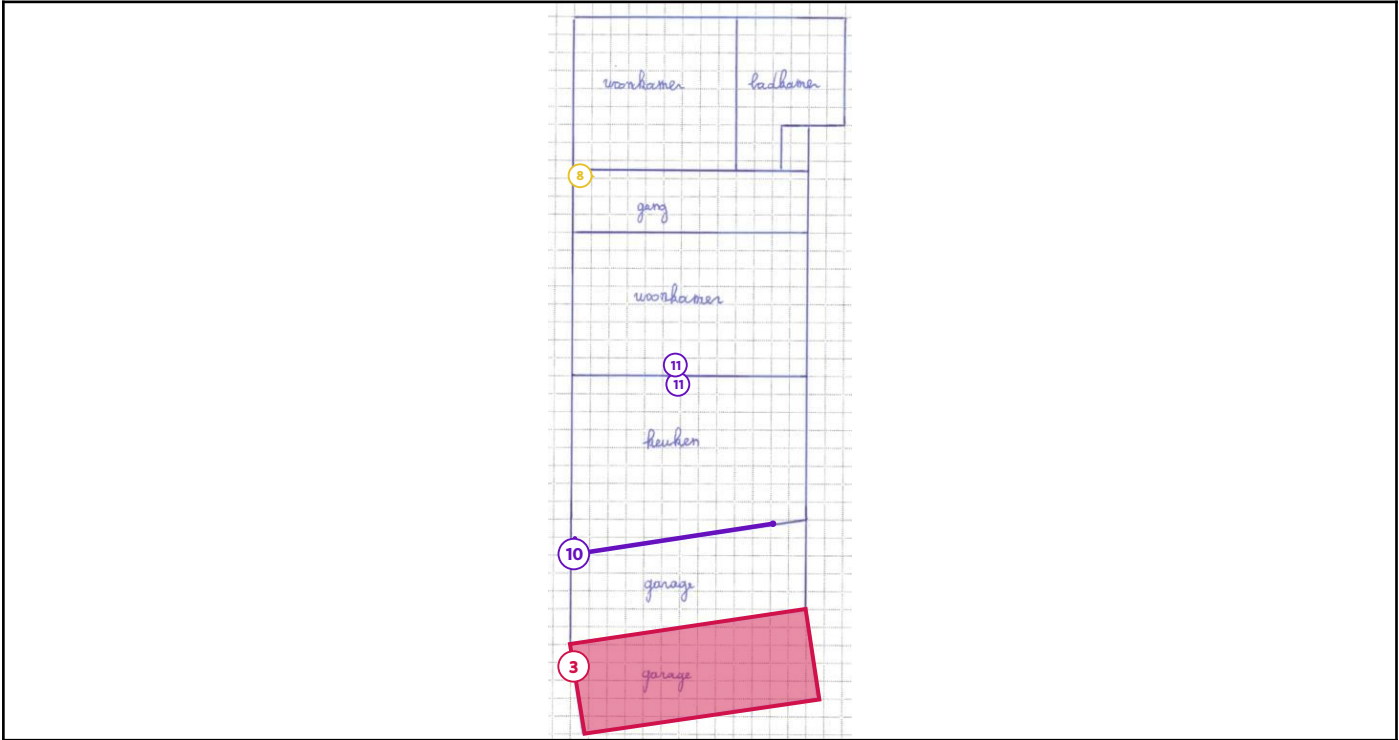
## Plan 2.2: Woning gelijkvloers

| Beschrijving | Type | Actie |
|---|---|---|
| 3. Dakbedekking golfplaten | Asbestmateriaal | Dringend verwijderen |
| 8. Bakeliet elektriciteitskasten | Asbestmateriaal | Zorgvuldig beheren |

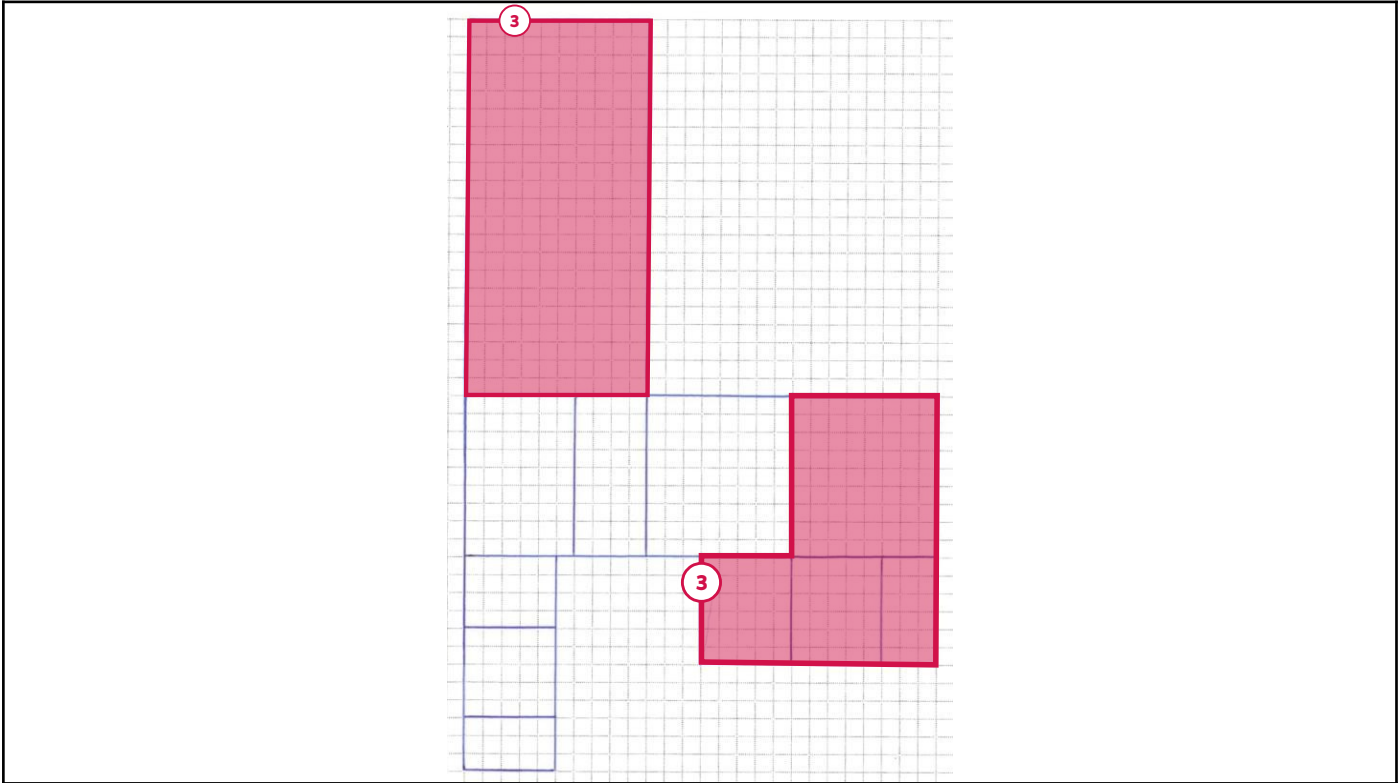
# Plan 2.5: Stal

| Beschrijving | Type | Actie |
|---|---|---|
| 3. Dakbedekking golfplaten | Asbestmateriaal | Dringend verwijderen |

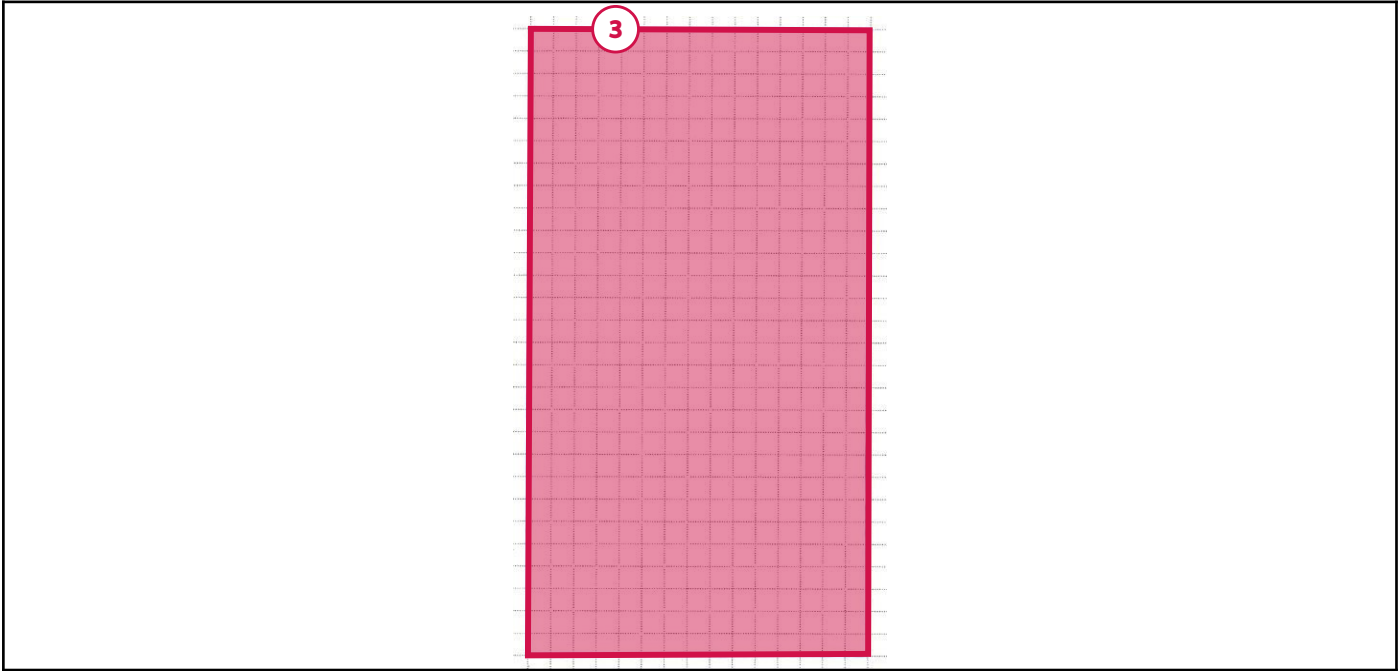
# Plan 3.1: Loods

| Beschrijving | Type | Actie |
|---|---|---|
| 3. Dakbedekking golfplaten | Asbestmateriaal | Dringend verwijderen |

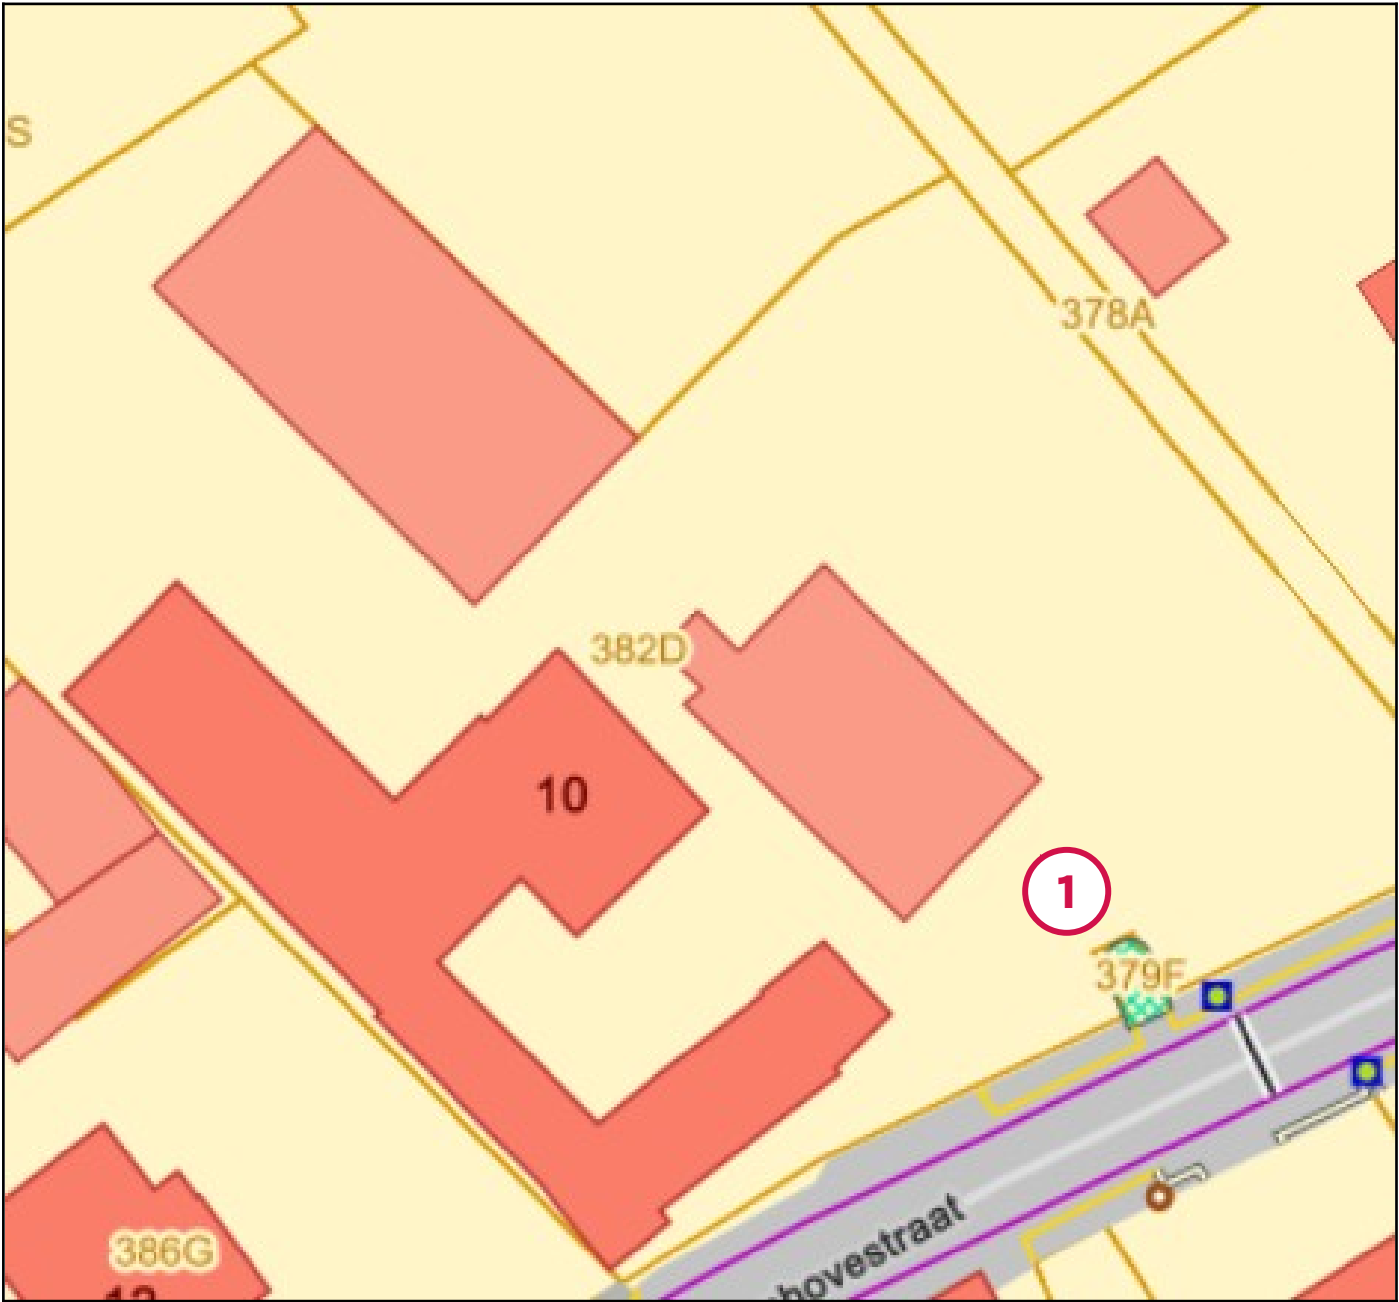
# Plan 4.1: Vaststellingen buiten de constructies

| Beschrijving | Type | Actie |
|---|---|---|
| 1. Asbestafval golfplaat | Asbestmateriaal | Dringend verwijderen |

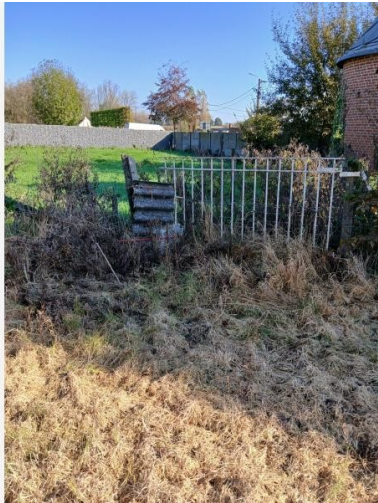
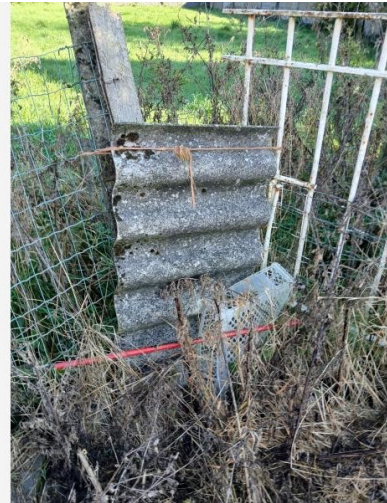
| Beschrijving | Asbestafval golfplaat |
| Type afvalstof | Betreft resten (contaminatie) van verwerking of beschadiging |
| Bron van de resten | Dakbedekking in asbesthoudende golfplaten |
| Hoeveelheid (gewicht - aantal) | <ul style="list-style-type: none"><li>• 10,00 kg - 1 stuk</li></ul> |
| Eenvoudig bereikbaar | Ja |

**Dringend verwijderen**

- Verwijder het asbestafval.

- Eenvoudige handelingen: mag via doe-het-zelf of door werknemer(s) met opleidingsattest eenvoudige handelingen  
De golfplaat hangt los en kan door middel van eenvoudige handelingen worden verwijderd door een doe-het-zelver. Er wordt steeds aangeraden de verwijdering van asbesthoudende toepassingen te laten uitvoeren door erkend en ervaren personeel. Het is steeds verplicht om de nodige PBM's te dragen.

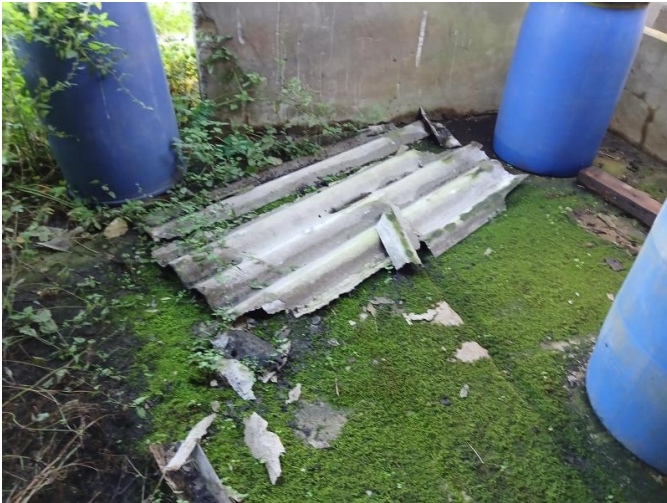
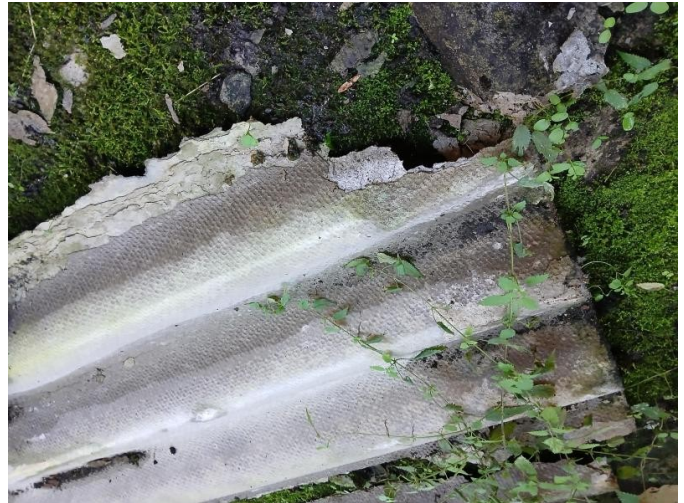
| Beschrijving | Asbestafval |
| Bron van de resten | Dakbedekking in asbesthoudende golfplaten |
| Hoeveelheid (gewicht - aantal) | <ul style="list-style-type: none"><li>• 80,00 kg - 1 stuk</li></ul> |

**Dringend verwijderen**

- Verwijder het asbestafval.

- Eenvoudige handelingen: mag via doe-het-zelf of door werknemer(s) met opleidingsattest eenvoudige handelingen  
De golfplaten zijn losopliggend en kunnen door middel van eenvoudige handelingen worden verwijderd door een doe-het-zelfer. Er wordt steeds aangeraden de verwijdering van asbesthoudende toepassingen te laten uitvoeren door erkend en ervaren personeel. Het is steeds verplicht om de nodige PBM's te dragen.

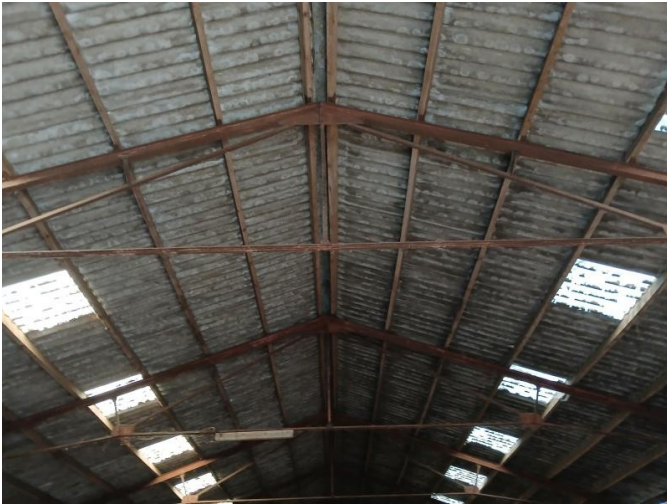
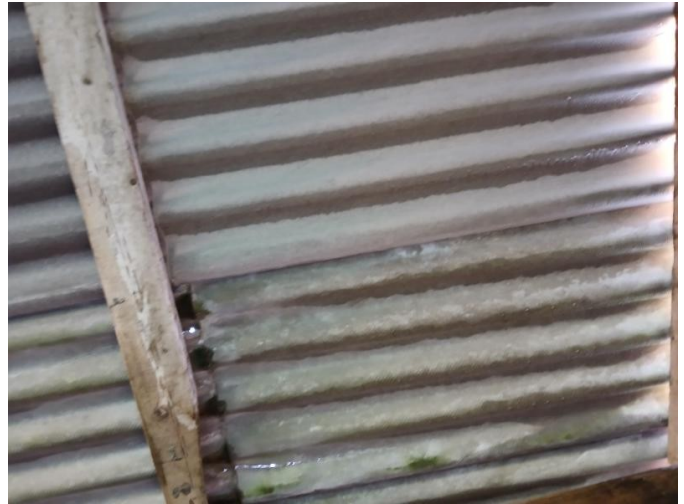
| Eindbeoordeling materiaalrisico | Hoog materiaalrisico en/of hoge kans op vezelvrijgave |

| Asbestsoort (vezeltype) | Crocidoliet aanwezig |
| Toestand van het materiaal | Matig beschadigd, matig verweerd |

| Beschrijving | Dakbedekking golfplaten |
| Hoeveelheid (oppervlakte - aantal) | • 1.338,00 m <sup>2</sup> - 1 stuk |

**Dringend verwijderen**

- Zorg voor een veilig beheer. Vermijd het beschadigen van het asbestmateriaal. Controleer de toestand jaarlijks op wijzigingen.
- Scherm in afwachting van verwijdering het asbestmateriaal af van luchtstromingen en verstoring: bijvoorbeeld door het te verpakken, te fixeren, af te dekken, signalisatie - afbakening aan te brengen, ...
- Verwijder dit asbestmateriaal zo snel mogelijk. Volg de toestand goed op.
- Hemelwater dat afspoelt van asbestcement daken of gevels kan asbestdeeltjes bevatten. Gebruik het enkel voor gesloten circuits (bv. spoelen toiletten). Reinig na het vervangen van het dak of de gevel de dakgoten en regenwaterput of -ton om asbesthoudend sediment of slib te verwijderen

- Eenvoudige handelingen: mag via doe-het-zelf of door werknemer(s) met opleidingsattest eenvoudige handelingen  
De golfplaten zijn geschroefd en kunnen door middel van eenvoudige handelingen worden verwijderd door een doe-het-zelver. Er wordt steeds aangeraden de verwijdering van asbesthoudende toepassingen te laten uitvoeren door erkend en ervaren personeel. Het is steeds verplicht om de nodige PBM's te dragen.

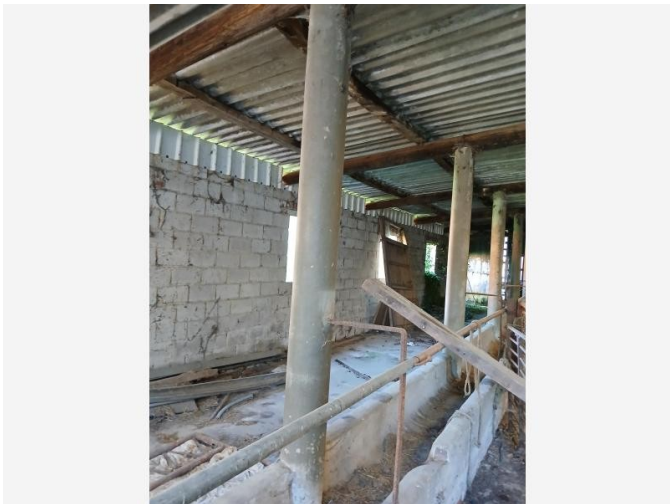
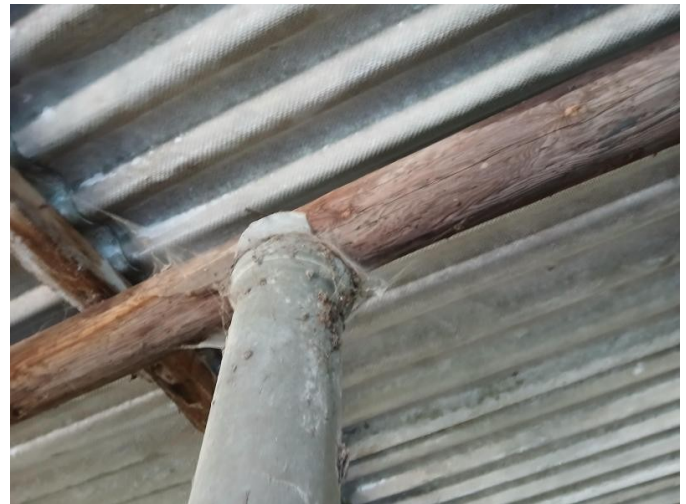
| Eindbeoordeling materiaalrisico | Verhoogd materiaalrisico en/of verhoogde kans op vezelvrijgave |

| Asbestsoort (vezeltype) | Crocidoliet aanwezig |
| Toestand van het materiaal | Licht beschadigd, licht verweerd. Intact calciumsilicaatmateriaal of categorie III 'gebondenheid' |

| Beschrijving | Verloren bekisting steunpalen |
| Hoeveelheid (lengte - omtrek - dikte - aantal) | <ul style="list-style-type: none"><li>• 3,00 m - 78,50 cm - 1,00 cm - 6 stuks</li></ul> |

Verwijderen

- Zorg voor een veilig beheer. Vermijd het beschadigen van het asbestmateriaal. Controleer de toestand jaarlijks op wijzigingen.
- Scherm in afwachting van verwijdering het asbestmateriaal af van luchtstromingen en verstoring: bijvoorbeeld door het te verpakken, te fixeren, af te dekken, signalisatie - afbakening aan te brengen, ...
- Verwijder dit asbestmateriaal zo snel mogelijk. Volg de toestand goed op.

- Eenvoudige handelingen: enkel door erkend asbestverwijderaar  
Gezien de steunende functie van de pilaar, kan deze niet worden verwijderd zonder de stabiliteit te garanderen.

De toepassing kan worden verwijderd bij een slooproject of grootschalige renovatie. Dit kan enkele worden uitgevoerd door een aannemer.

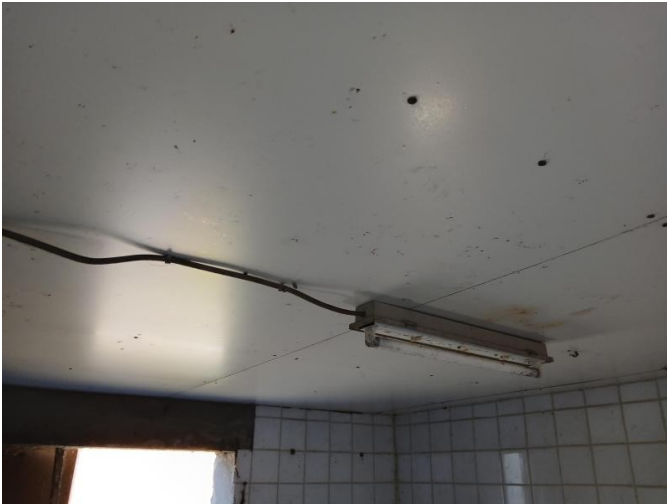
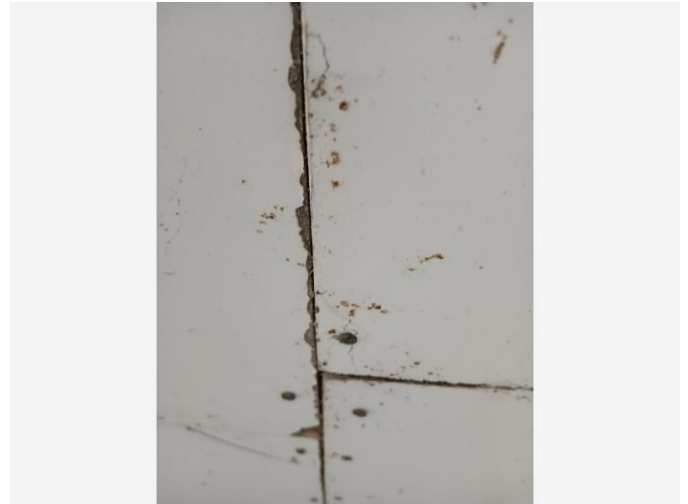
| Eindbeoordeling materiaalrisico | Verhoogd materiaalrisico en/of verhoogde kans op vezelvrijgave |

| Asbestsoort (vezeltype) | Crocidoliet aanwezig |
| Toestand van het materiaal | Licht beschadigd, licht verweerd. Intact calciumsilicaatmateriaal of categorie III 'gebondenheid' |

| Beschrijving | plafond glasal |
| Hoeveelheid (oppervlakte - dikte - aantal) | • 11,00 m <sup>2</sup> - 0,30 cm - 1 stuk |

Verwijderen

- Zorg voor een veilig beheer. Vermijd het beschadigen van het asbestmateriaal. Controleer de toestand jaarlijks op wijzigingen.
- Scherm in afwachting van verwijdering het asbestmateriaal af van luchtstromingen en verstoring: bijvoorbeeld door het te verpakken, te fixeren, af te dekken, signalisatie - afbakening aan te brengen, ...
- Verwijder dit asbestmateriaal zo snel mogelijk. Volg de toestand goed op.

- Eenvoudige handelingen: mag via doe-het-zelf of door werknemer(s) met opleidingsattest eenvoudige handelingen  
De platen zijn genageld. Als deze zonder te breken verwijderd kunnen worden dan kunnen deze door middel van eenvoudige handelingen worden verwijderd door een doe-het-zelver. Er wordt steeds aangeraden de verwijdering van asbesthoudende toepassingen te laten uitvoeren door erkend en ervaren personeel. Het is steeds verplicht om de nodige PBM's te dragen.

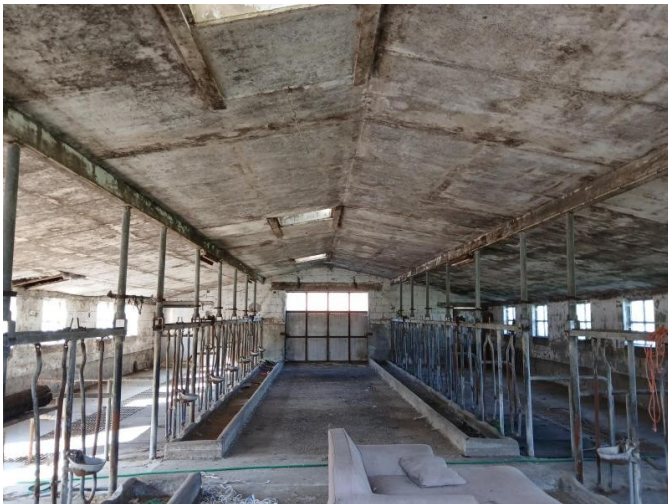
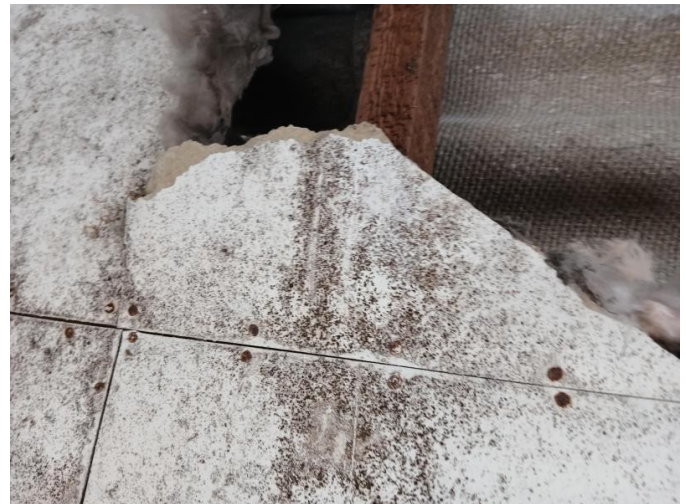
| Eindbeoordeling materiaalrisico | Verhoogd materiaalrisico en/of verhoogde kans op vezelvrijgave |

| Asbestsoort (vezeltype) | Crocidoliet aanwezig |
| Toestand van het materiaal | Licht beschadigd, licht verweerd. Intact calciumsilicaatmateriaal of categorie III 'gebondenheid' |

| Beschrijving | onderdak menuiserie |

Verwijderen

- Zorg voor een veilig beheer. Vermijd het beschadigen van het asbestmateriaal. Controleer de toestand jaarlijks op wijzigingen.
- Scherm in afwachting van verwijdering het asbestmateriaal af van luchtstromingen en verstoring: bijvoorbeeld door het te verpakken, te fixeren, af te dekken, signalisatie - afbakening aan te brengen, ...
- Verwijder dit asbestmateriaal zo snel mogelijk. Volg de toestand goed op.

- Eenvoudige handelingen: mag via doe-het-zelf of door werknemer(s) met opleidingsattest eenvoudige handelingen  
De platen zijn genageld. Als deze zonder te breken verwijderd kunnen worden dan kunnen deze door middel van eenvoudige handelingen worden verwijderd door een doe-het-zelver. Er wordt steeds aangeraden de verwijdering van asbesthoudende toepassingen te laten uitvoeren door erkend en ervaren personeel. Het is steeds verplicht om de nodige PBM's te dragen.
