# Asbestinventarisatattest

Hofstedestraat 16, 2470 Retie

Attestnummer : 20251223-000168.000

**Niet-asbestveilig**

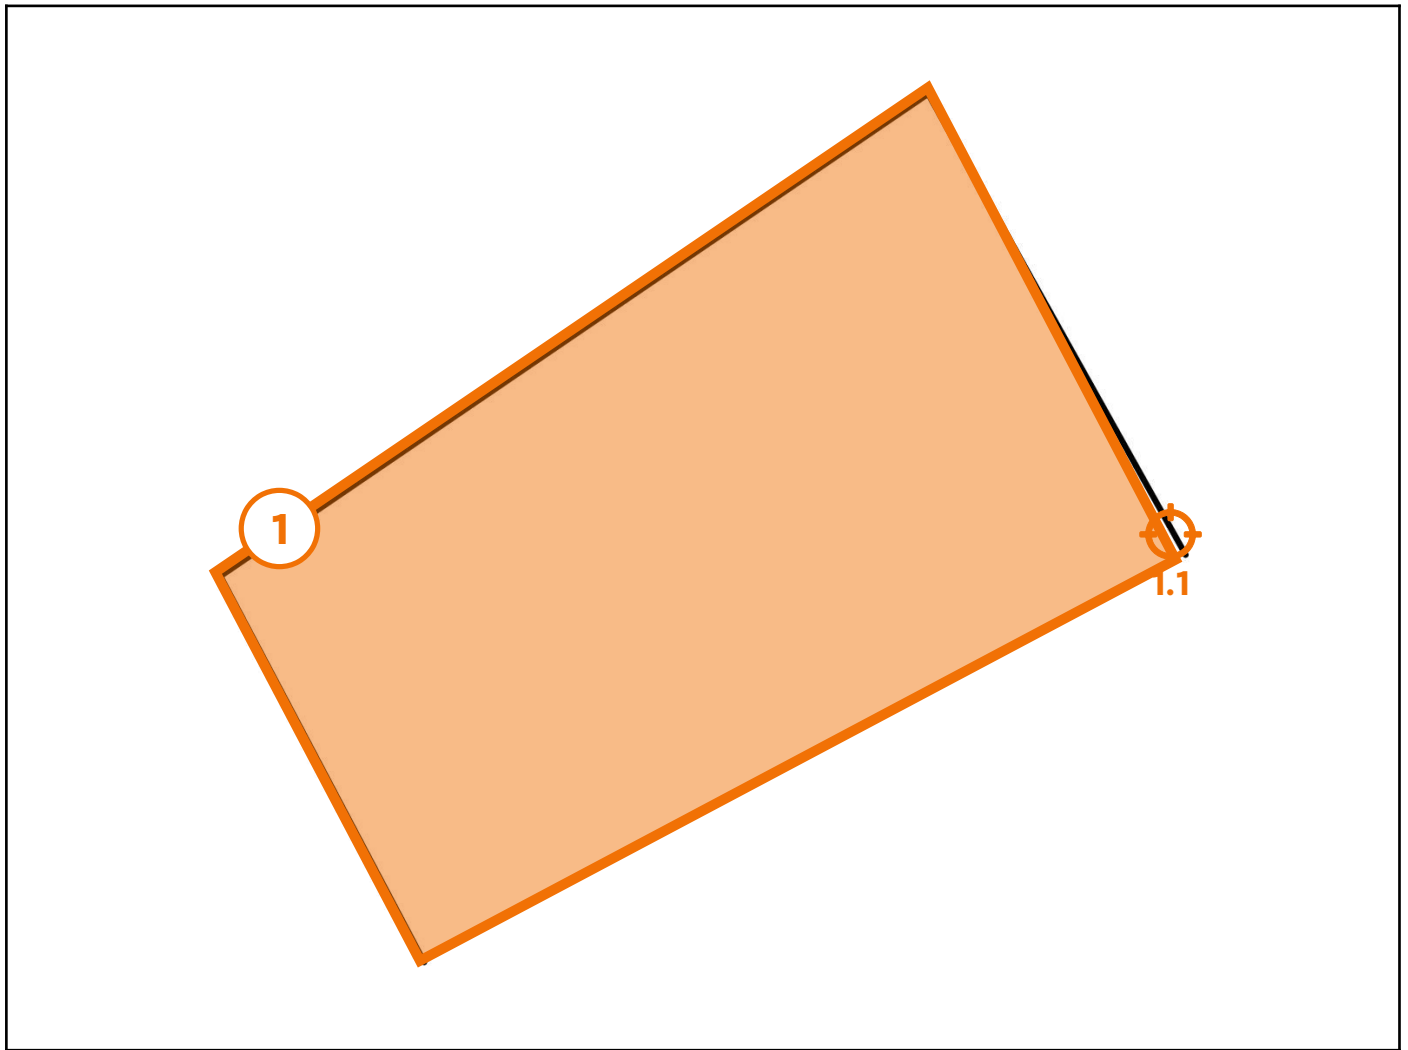
## Plan 3.1: Constructie plan

| Beschrijving | Type | Actie |
|---|---|---|
| 1. dakbedekking - golfplaten | Asbestmateriaal | <a href="#">Verwijderen</a> |

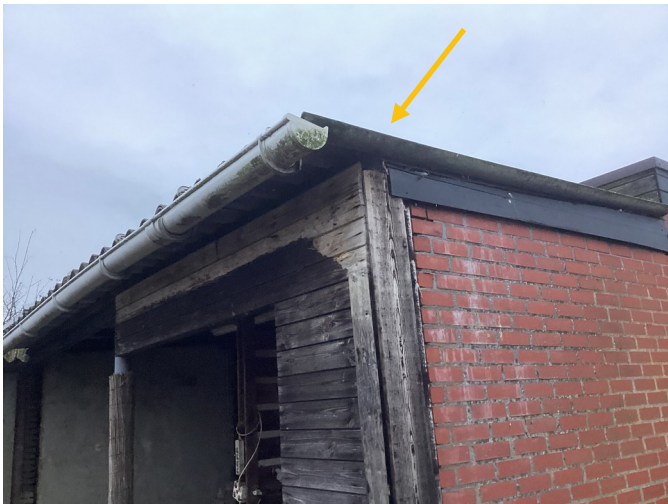
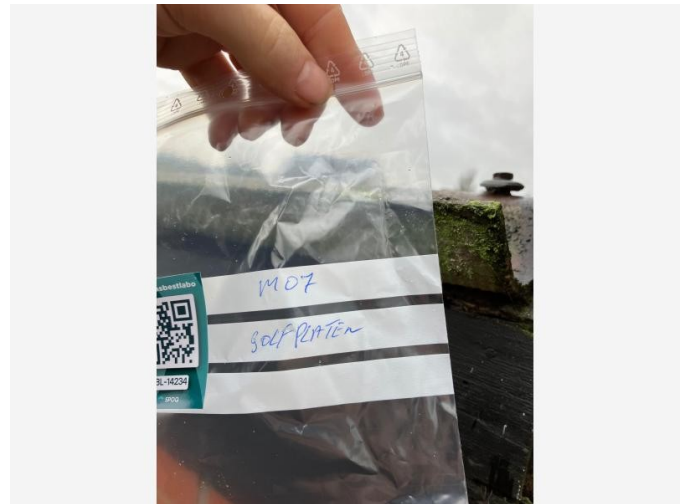
| Eindbeoordeling materiaalrisico | Verhoogd materiaalrisico en/of verhoogde kans op vezelvrijgave |

| Toestand van het materiaal | Zwaar beschadigd, zwaar verweerd |

| # | Type | Referentie | Resultaat |
|---|---|---|---|
| 1.1 | Puntmonster | M07 | Chrysotiel |

| Asbestmateriaal | Dak- en gevelbekleding - Golfplaat |

Het asbestmateriaal valt onder de mijlpaal van 2034.

Verwijderen

- Zorg voor een veilig beheer. Vermijd het beschadigen van het asbestmateriaal. Controleer de toestand jaarlijks op wijzigingen.
- Verwijder dit asbestmateriaal zo snel mogelijk. Volg de toestand goed op.
- Hemelwater dat afspoelt van asbestcement daken of gevels kan asbestdeeltjes bevatten. Gebruik het enkel voor gesloten circuits (bv. spoelen toiletten). Reinig na het vervangen van het dak of de gevel de dakgoten en regenwaterput of -ton om asbesthoudend sediment of slib te verwijderen

- Eenvoudige handelingen: mag via doe-het-zelf of door werknemer(s) met opleidingsattest eenvoudige handelingen  
Bij het uitvoeren van eenvoudige handelingen, zoals toegestaan via doe-het-zelfmethoden of door werknemers met een opleidingsattest, is het gebruik van de juiste persoonlijke beschermingsmiddelen (PBM's) verplicht om blootstelling aan asbestvezels te voorkomen. Wij adviseren echter om asbest te laten verwijderen door een werknemer met opleidingscertificaat. Maar het is ook toegestaan via de doe-het-zelfmethode, mits de juiste voorzorgsmaatregelen en PBM's in acht worden genomen. De te gebruiken PBM's zijn:

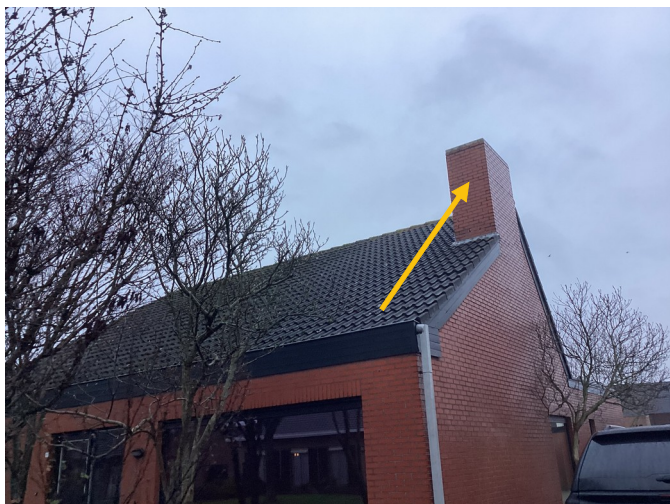
Situeringsfoto

**Reden:** Het te onderzoeken materiaal situeert zich hoger dan 3,50 m te rekenen vanaf een veilige ondergrond

**Uitleg van de asbestdeskundige:** Tijdens de keuring was helt niet mogelijk te inspecteren! Konden niet op het dak gaan kijken !

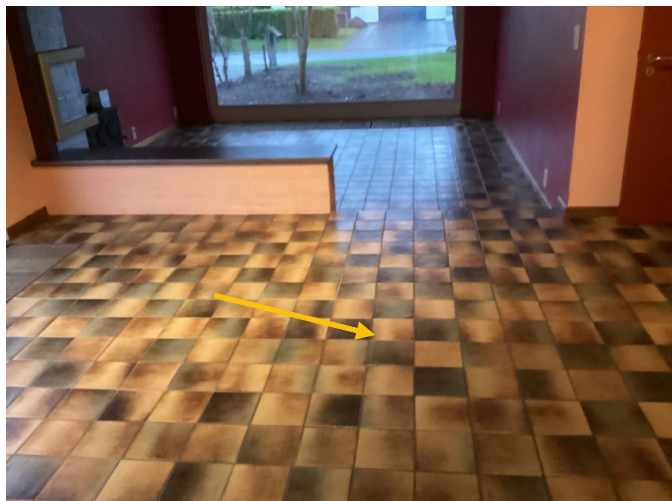
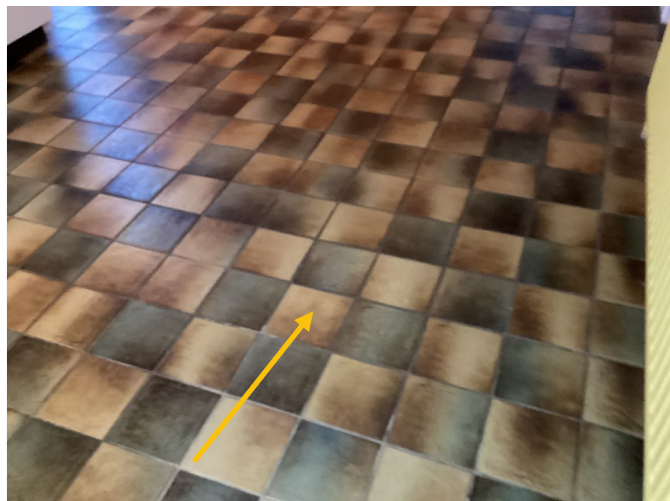
## Fiche 3: Tegellijm onder vloertegels en achter plinttegels

Op moment van de inspectie kon niet worden nagegaan of de tegellijm onder de vloertegels of achter de plinttegels asbestverdacht is. Bij renovatie of verwijdering van de tegels dient het materiaal te worden geanalyseerd voor de werken van start gaan.

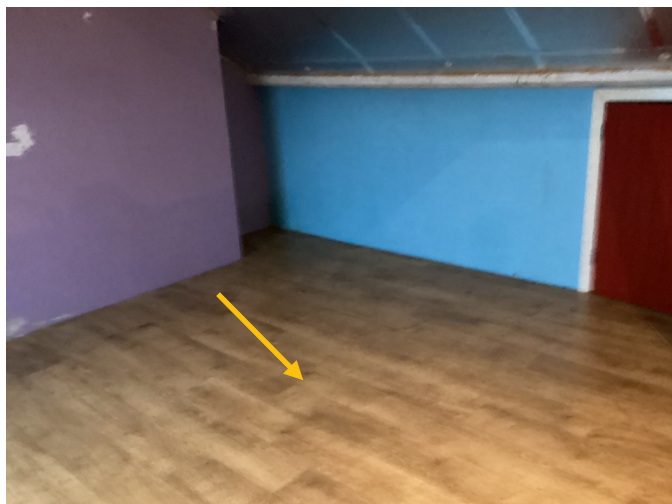
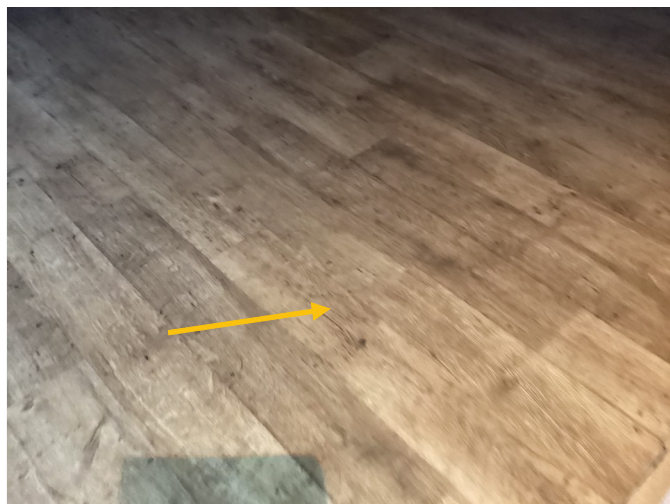
Het aanwezige parket/laminaat is niet asbestverdacht. De onderliggende laag was echter niet inspecteerbaar zonder destructie tijdens de inspectie. Mogelijk is de onderliggende laag asbestverdacht.

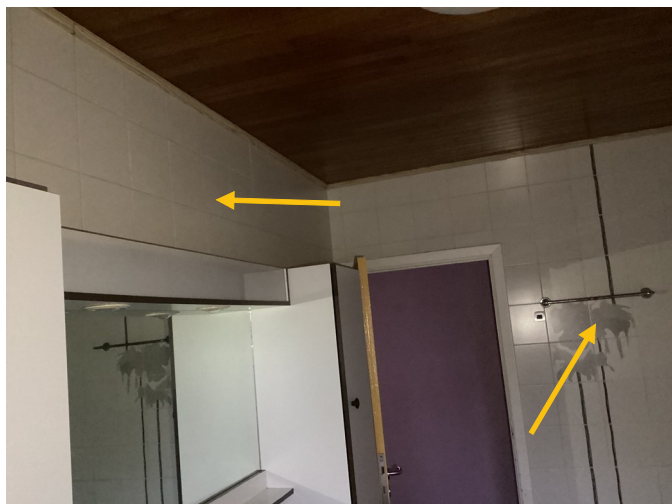
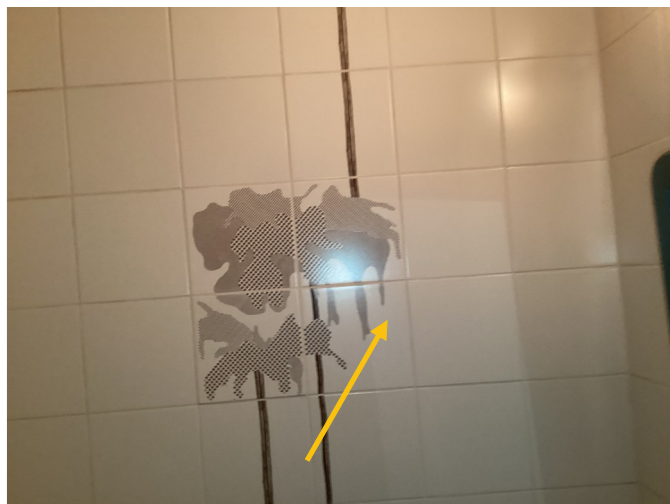
Op moment van de inspectie kon niet worden nagegaan of de tegellijm achter de muurtegels/plinten asbestverdacht is. Bij renovatie of verwijdering van de tegels dient het materiaal te worden geanalyseerd voor de werken van start gaan.

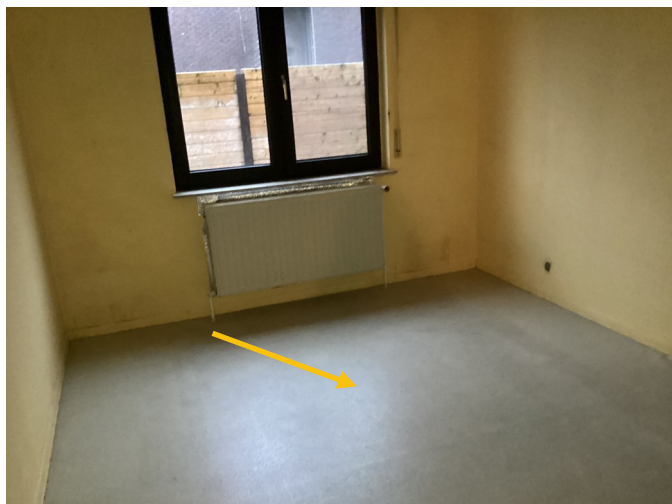
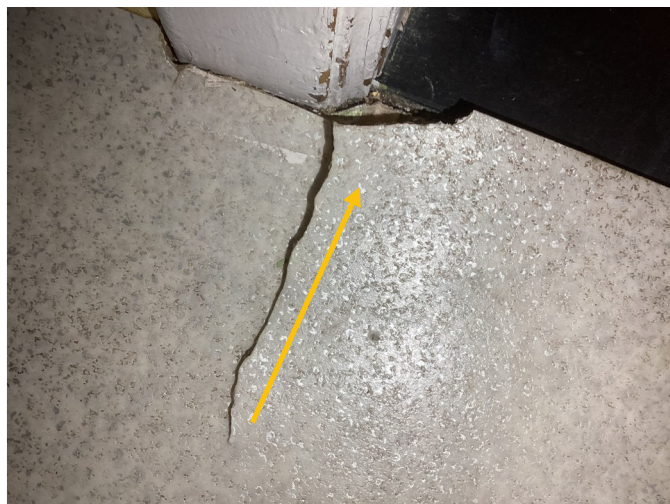
De aanwezige vloerbekleding is niet asbestverdacht. De onderliggende laag was echter niet inspecteerbaar zonder destructie tijdens de inspectie. Mogelijk is de onderliggende laag asbestverdacht.

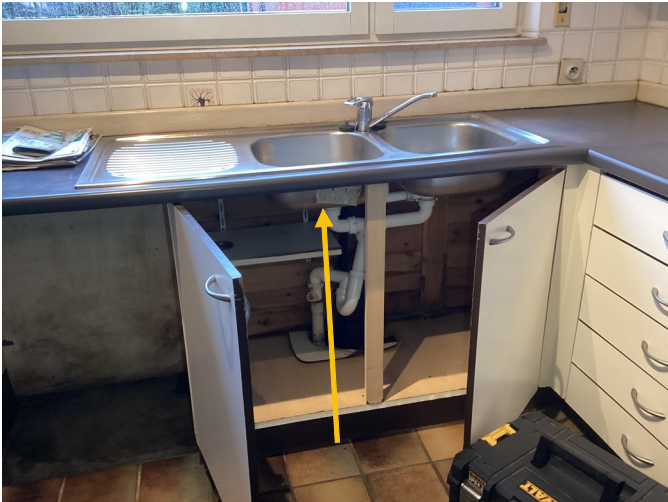
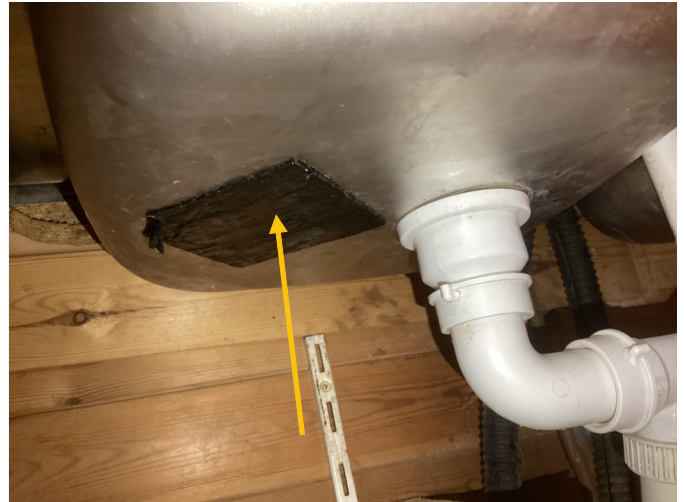
## Fiche 7: Ontdreuningsplaat/anti-dreunplaat onder spoelbak

Geen asbest

| # | Type | Referentie | Resultaat |
|---|---|---|---|
| 7.1 | Puntmonster | M03 | Geen asbest |

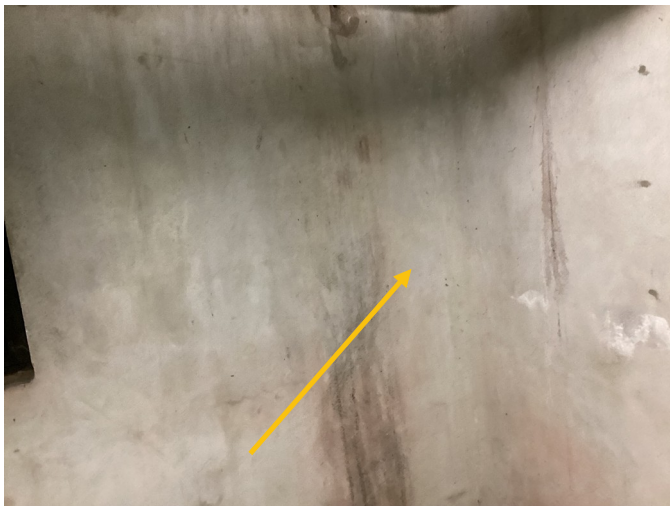
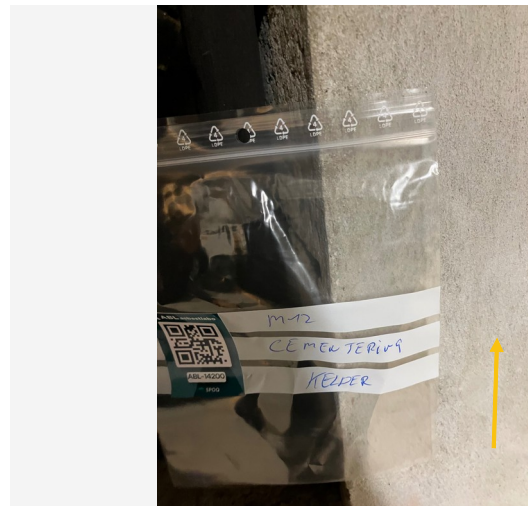
## Fiche 8: Cementering binnen kelder

Geen asbest

| # | Type | Referentie | Resultaat |
|---|---|---|---|
| 8.1 | Mengmonster | M11 | Geen asbest |

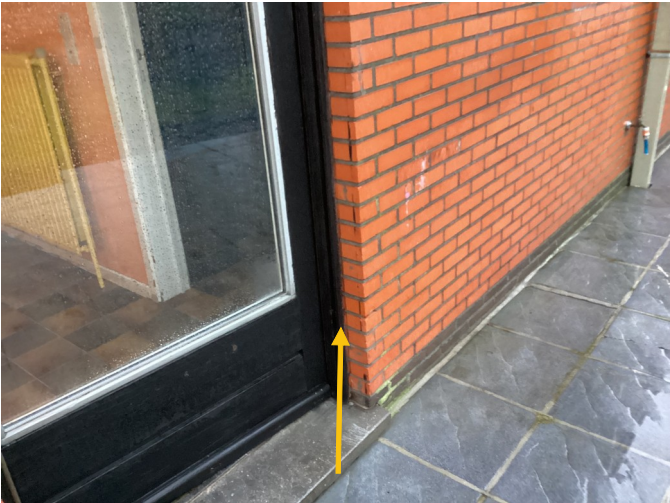
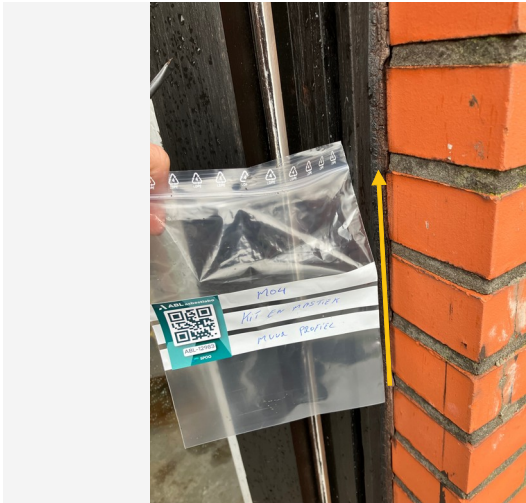
Geen asbest

| # | Type | Referentie | Resultaat |
|---|---|---|---|
| 9.1 | Mengmonster | M04 | Geen asbest |
