# Asbestinventarisatetest

Tulpenlaan 10, 2550 Kontich

Attestnummer : 20250812-000297.000

Uitgegeven op : 12.08.2025

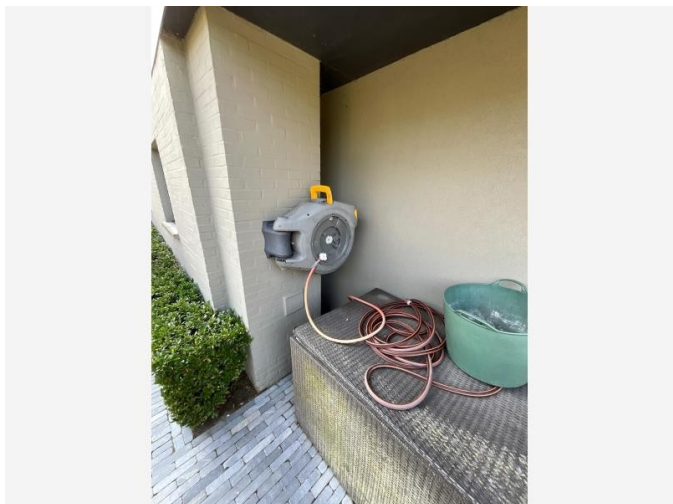
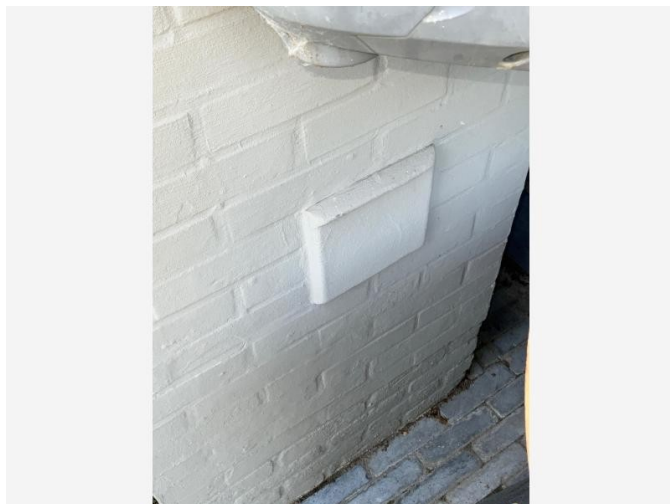
Eindbeoordeling materiaalrisico	Zeer laag materiaalrisico en/of zeer lage kans op vezelvrijgave
---------------------------------	---

Gebondenheid	Categorie 1: hechtgebonden in oorsprong
Asbestsoort (vezeltype)	Crocidoliet aanwezig
Asbestconcentratie	Laag (< 50%)
Afschermingsgraad van het gehele materiaal	Niet stootvaste afscherming
Toestand van het materiaal	Onbeschadigd, niet verweerd

Beschrijving	Roetluik met houder (visueel)
Omgeving	Buiten
Primaire drager	HVAC infrastructuur en uitrusting
Asbestmateriaal	Brandwerende afsluiting (prefab geheel) - Luik
Bindmiddel van asbestmateriaal	Cement
Gebondenheid op basis van bindmiddel	Hecht
Hoeveelheid (gewicht - aantal)	<ul style="list-style-type: none"><li>• 1,00 kg - 1 stuk</li></ul>
Totaal gewicht	1,00 kg
Eenvoudig bereikbaar	Ja
Bevestigingswijze	<ul style="list-style-type: none"><li>• Verlijmd, ingegoten, versmeerd</li></ul>
Identificatiemethode	Vaststelling zonder monsternamen
Destructieve handeling voor identificatie	Nee
Opmerking	De vermelde oppervlaktes, diktes, gewichten en volumes betreffen een beredeneerde schatting. Er worden geen rechten verleend aan deze oppervlaktes/diktes/volumes.

- Zorg voor een veilig beheer. Vermijd het beschadigen van het asbestmateriaal. Controleer de toestand jaarlijks op wijzigingen.
- Voer bijkomende staalname(s) uit.

- Eenvoudige handelingen: mag via doe-het-zelf of door werknemer(s) met opleidingsattest eenvoudige handelingen  
Roetluik opening (houder - kader) Standaard dragen van de nodige wegwerp beschermingsmiddelen FFP 3 masker , handschoenen en tyvec CAT III type 5-6 , afwasbaar schoeisel Extra bevochtigen van de roetluikkader , beitel rondom , boven en onder voorzichtig los zonder de kader te breken , verpakken in dubbel plastic folie , luchtdicht afsluiten en afvoeren als hechtgebonden afval. Voor hechtgebonden toepassingen: Bij verwijdering door doe-het-zelf moet men dit afval dubbel en luchtdicht verpakt aandienen bij het gemeentelijk recyclagepark. Men raadpleegt best op voorhand de voorwaarden van het recyclagepark. Zie ook link Zie <https://ovam.vlaanderen.be/wie-mag-wat-verwijderen>  
<https://ovam.vlaanderen.be/voorzorgsmaatregelen-bij-asbestverwijdering>  
<https://ovam.vlaanderen.be/asbestafval-afvoeren> Zie ook wetgevend kader (website van de OVAM en CODEX boek VI titel 3). <http://werk.belgie.be/sites/default/files/content/documents/Welzijn%20op%20het>

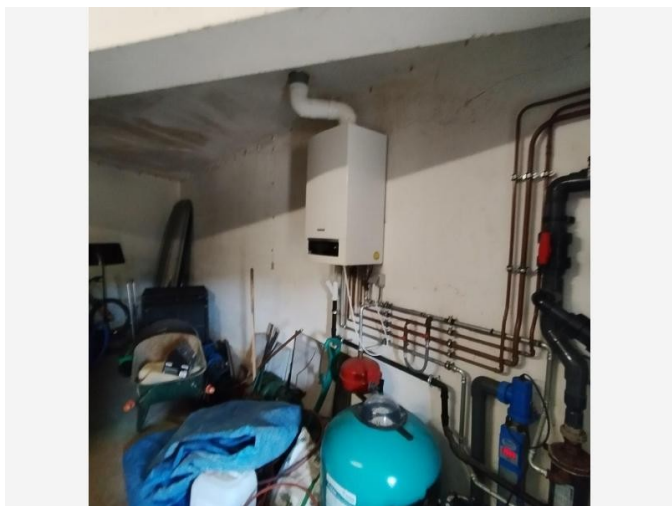
BJ 2013 niet verdacht. Zie fd nummer bewijzen.

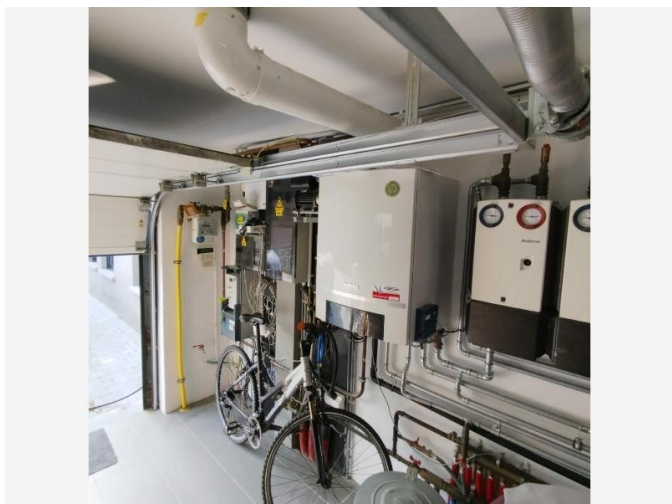
BJ 2013, niet verdacht. Zelfde FD nummer als de brander in poolhouse. zie bewijs bij foto's.

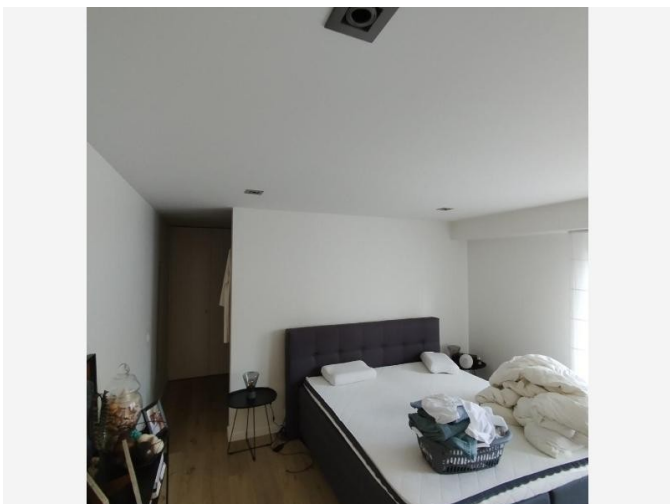
Alle plafonds zijn afgewerkt met valse plafonds in plaatmateriaal. Het is niet duidelijk of er pleisterwerk of ander verdacht asbestmateriaal aanwezig is achter deze valse plafonds, het is aangewezen om bijkomend onderzoek uit te voeren bij werken. Het plafond bestaat uit gipsplaten. Zonder destructieve handeling is het niet mogelijk om na te gaan of er asbesthoudende materialen aanwezig zijn achter de plafondafwerking. Als bij sloop of renovatie blijkt dat er boven dit plafond nog pleisterwerk aanwezig is, moet dit bemonsterd worden.

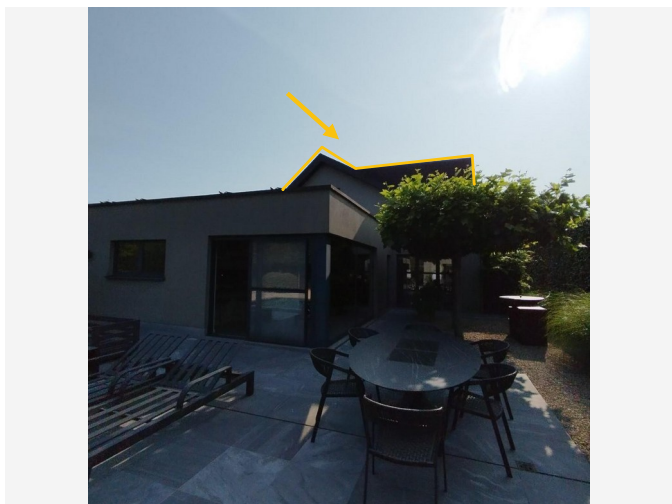
Het dak en bijhorende erker zijn nieuw van 2013 (DVC) zie bijlagen.

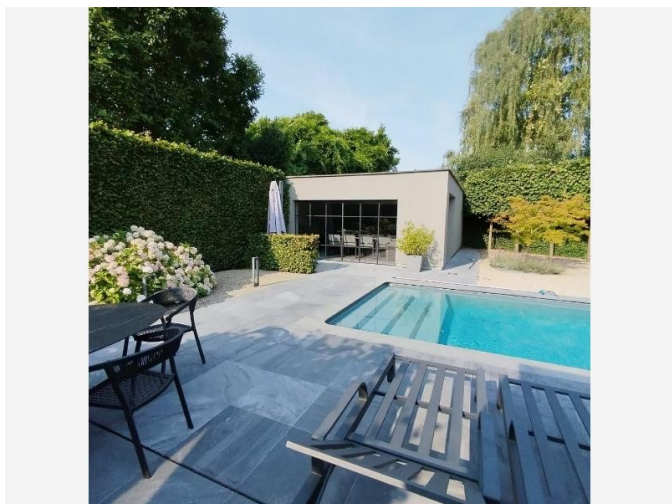
crepi geplaatst in 2013, niet verdacht.

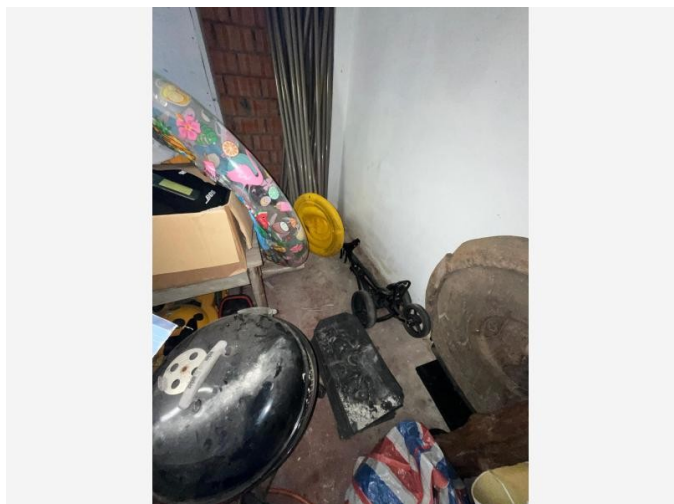
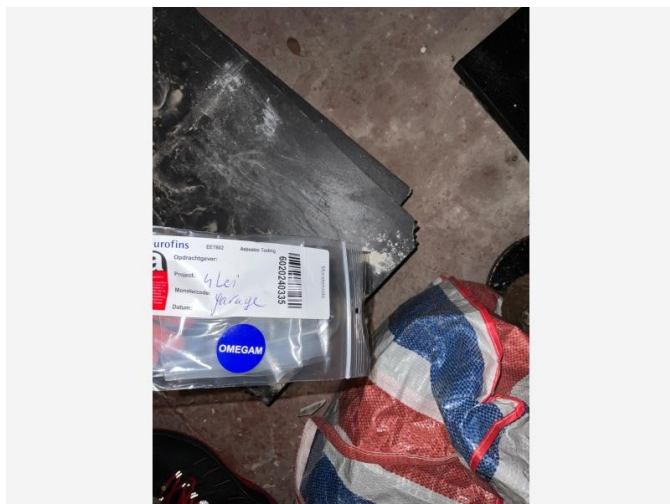
Geen asbest

#	Type	Referentie	Resultaat
8.1	Puntmonster	Lei	Geen asbest

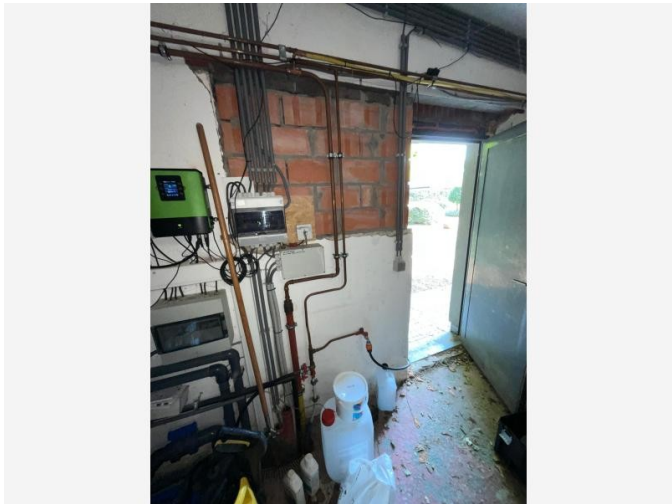
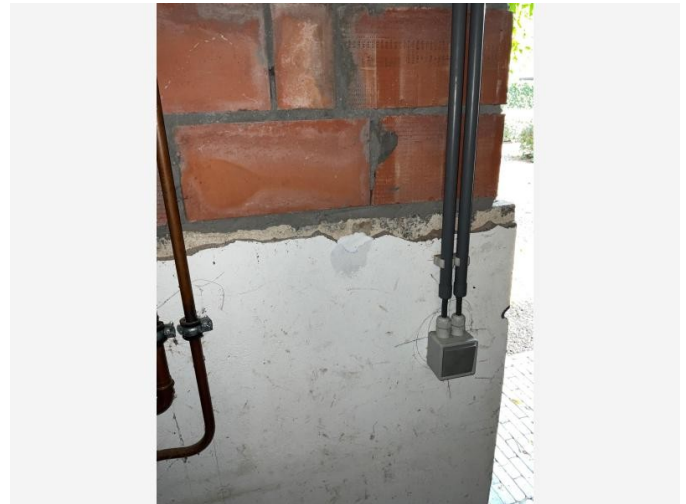
# Fiche 9: Cementering binnentoepassing (met staalname)

Geen asbest

#	Type	Referentie	Resultaat
9.1	Mengmonster	Cementering	Geen asbest

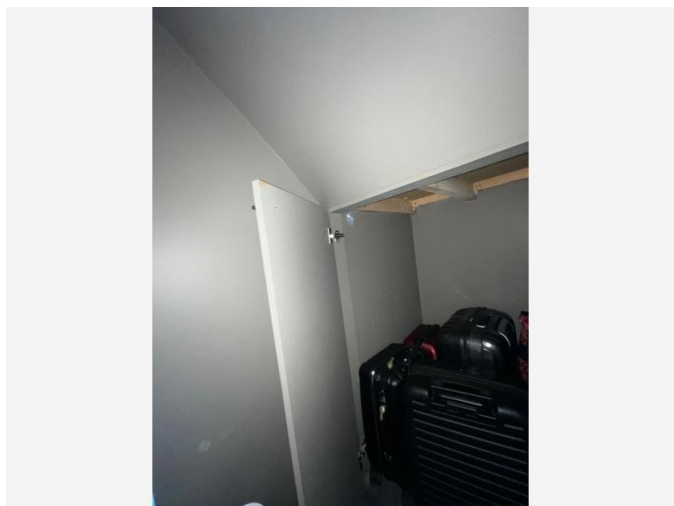
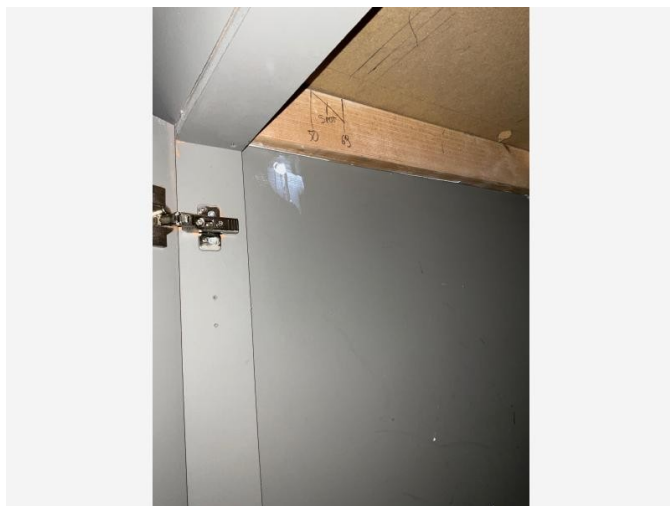
Geen asbest

#	Type	Referentie	Resultaat
10.1	Mengmonster	plm	Geen asbest

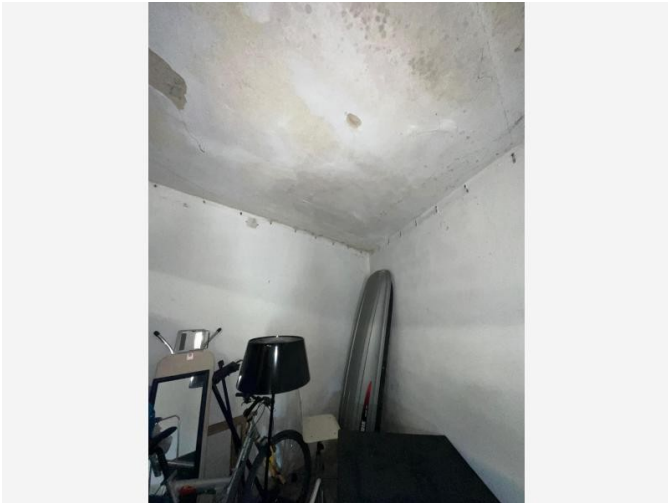
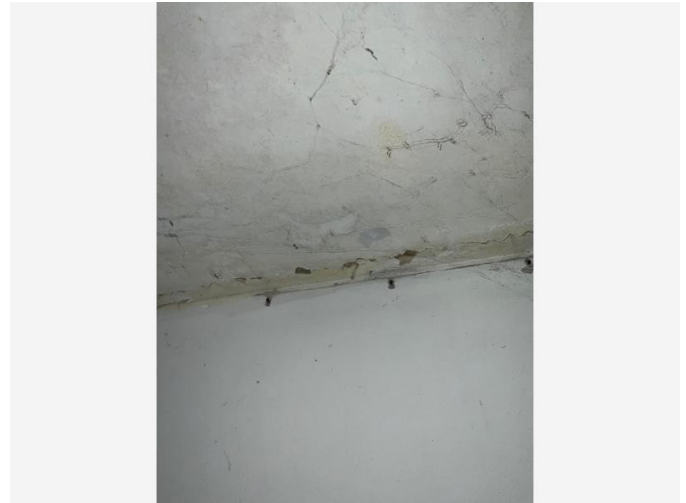
# Fiche 11: Plafondpleister

Geen asbest

#	Type	Referentie	Resultaat
11.1	Mengmonster	plpl	Geen asbest
