# Asbestinventarisatetest

Houtseweg 68A, 2340 Beerse

Attestnummer : **20251212-000078.000**

**Asbestveilig** (maar mogelijk niet asbestvrij)

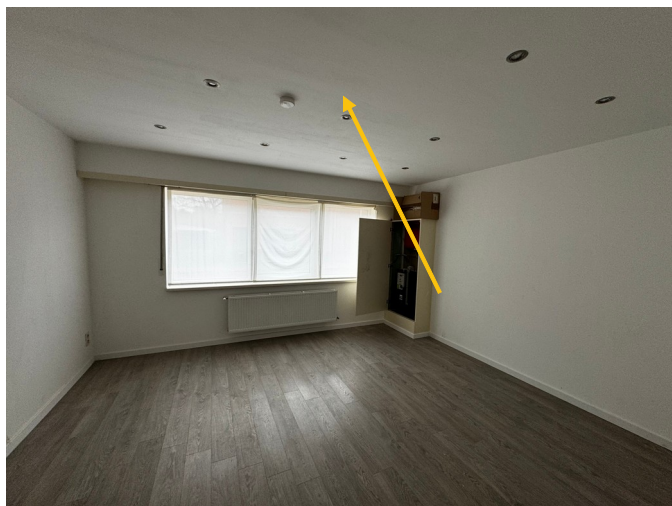
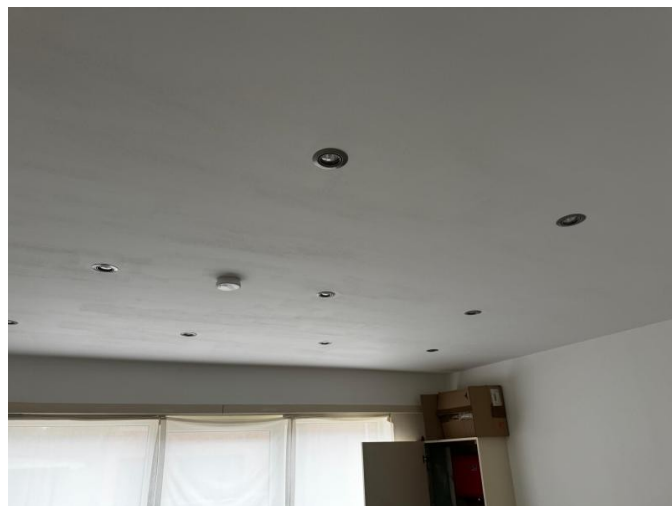
PVC/hout/gipskartonplaat is niet asbestverdacht. Deskundige kan in dit standaard onderzoek geen uitspraak doen over achterliggende materialen. Destructief onderzoek is aangewezen bij renovatie of sloop om achterliggende lagen op asbest uit te sluiten.

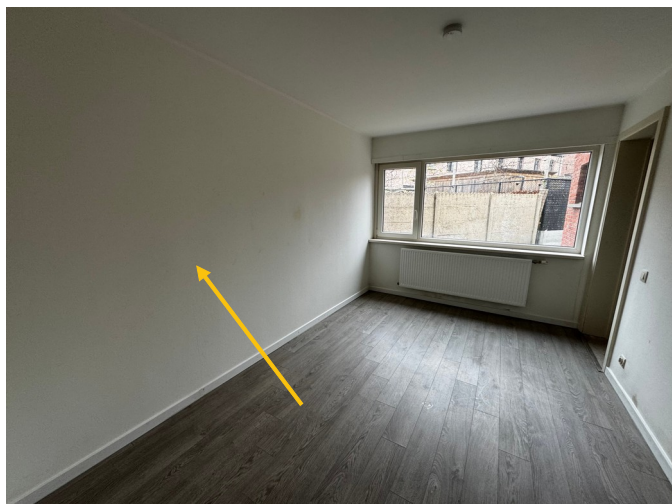
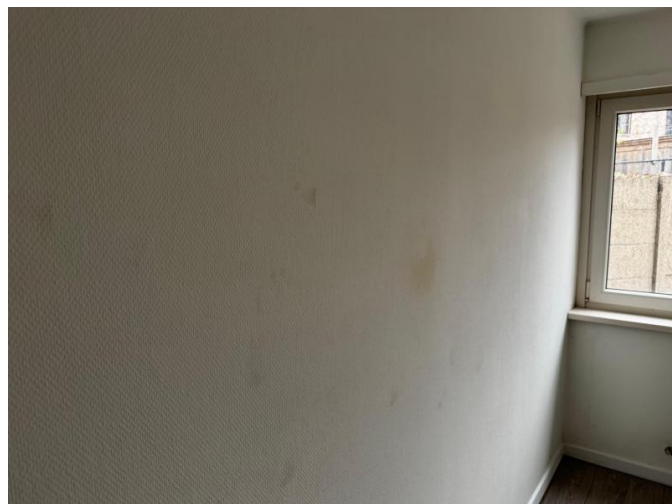
De voorzetwand bestaat uit gipskarton. Deze is niet-asbestverdacht. Deskundige kan geen uitspraak doen over eventueel achterliggende lagen. Laat dit onderzoeken bij sloop of renovatie om die lagen uit te sluiten van de aanwezigheid van asbest.

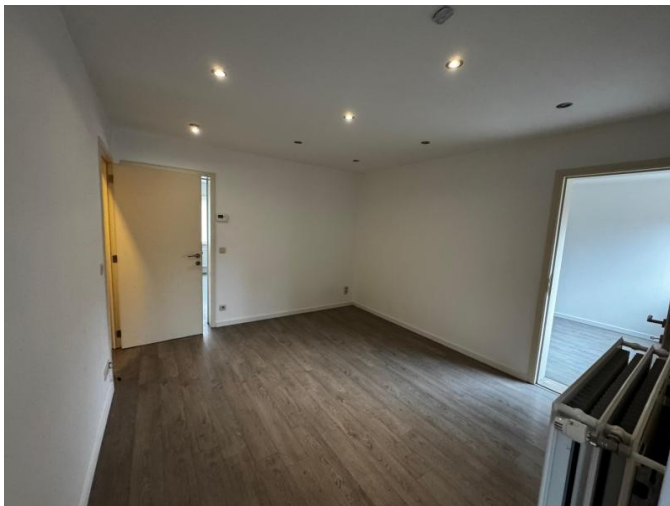
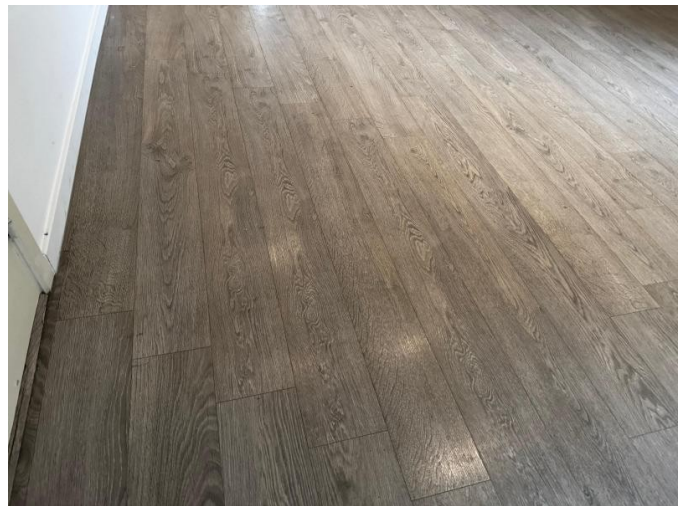
Laminaat is niet-asbestverdacht, maar deskundige kan in dit standaard onderzoek geen uitspraak doen over de onderliggende lagen zonder destructief onderzoek. Destructief onderzoek is aangewezen bij renovatie om achterliggende lagen op asbest uit te sluiten.

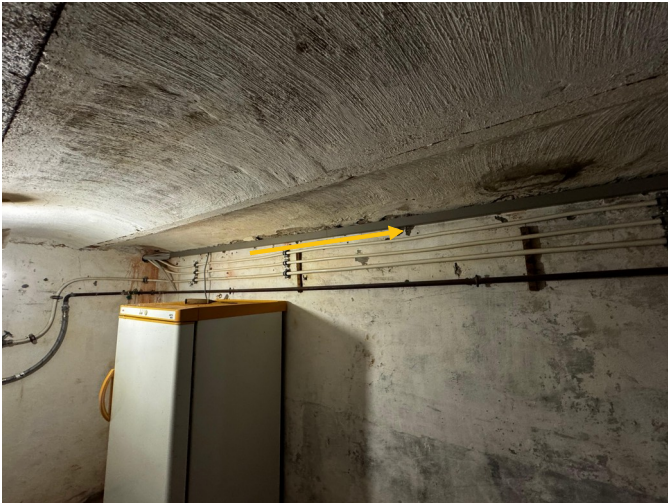
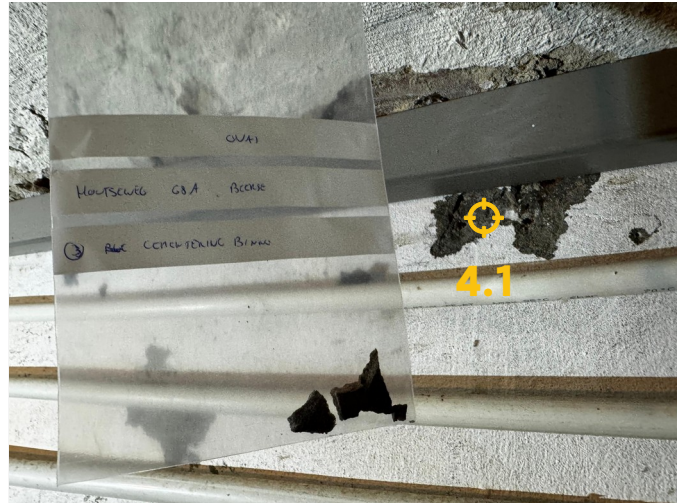
## Fiche 4: Cementering binnen

Geen asbest

| # | Type | Referentie | Resultaat |
|---|---|---|---|
| 4.1 | Mengmonster | 3 | Geen asbest |

| Opmerking | Het gewicht is een berekende schatting. Het totale gewicht is onbekend doordat het gewicht van crepi afhangt af van het specifieke product en de dikte van de laag. Deze gegevens zijn onbekend bij het opstellen van dit attest. |

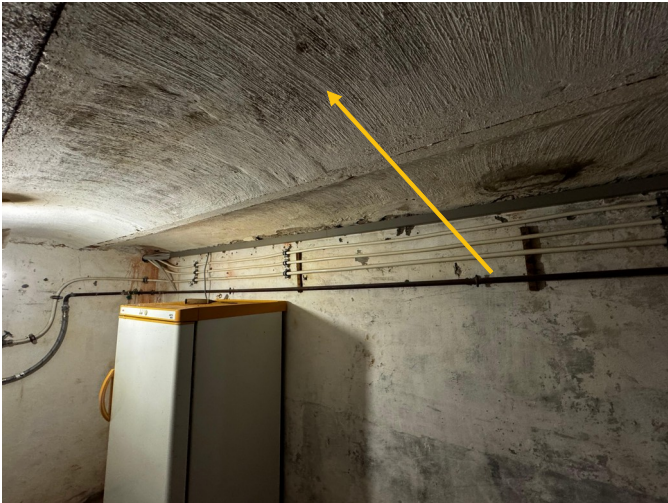
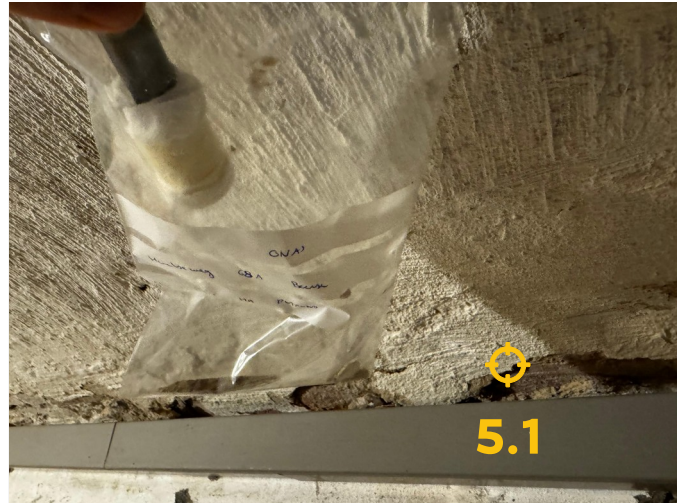
## Fiche 5: Pleister plafonds

Geen asbest

| # | Type | Referentie | Resultaat |
|---|---|---|---|
| 5.1 | Mengmonster | 2 | Geen asbest |

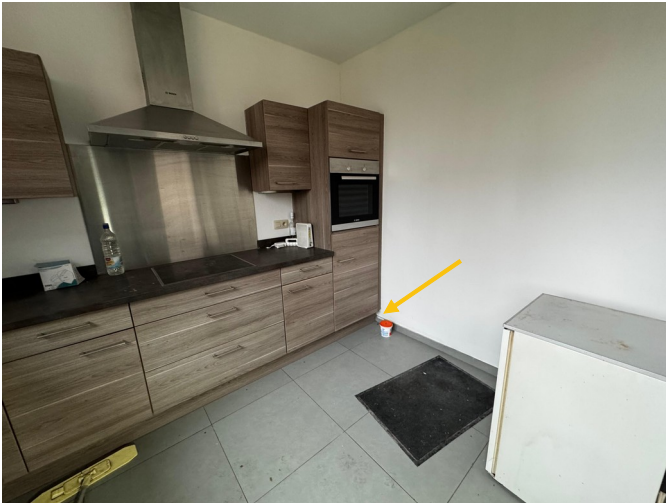
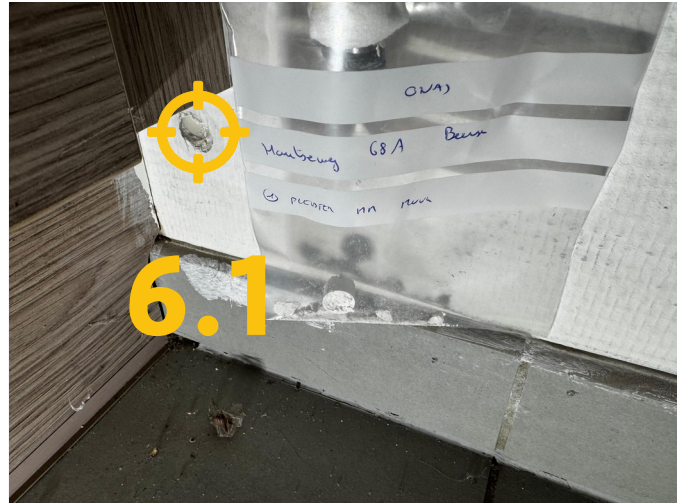
## Fiche 6: Pleister wanden

Geen asbest

| # | Type | Referentie | Resultaat |
|---|---|---|---|
| 6.1 | Mengmonster | 1 | Geen asbest |

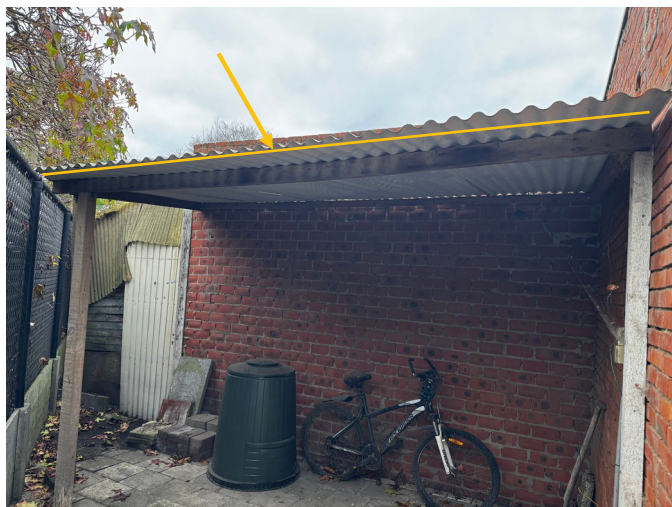
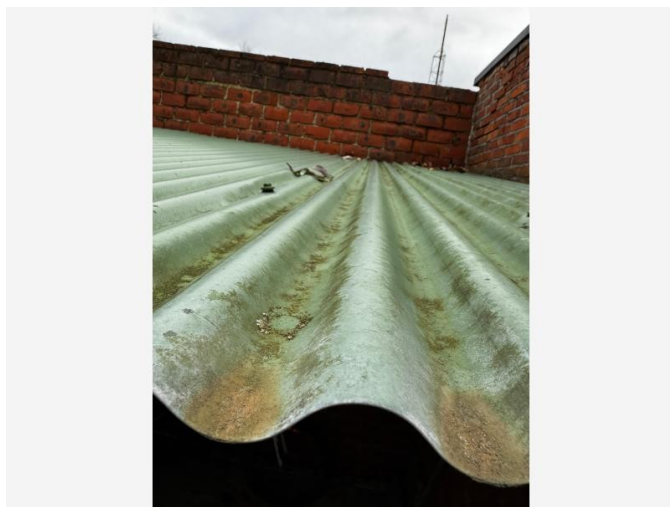
### Fiche 7: Dakbedekking bestaande uit stalen/metalen platen

| Beschrijving | Notitie | Terug te vinden op plannen |
|---|---|---|
| Fiche 7: Dakbedekking bestaande uit stalen/metalen platen | De dakbedekking is niet-asbestverdacht. | Plan 2.1: Afdak plan |

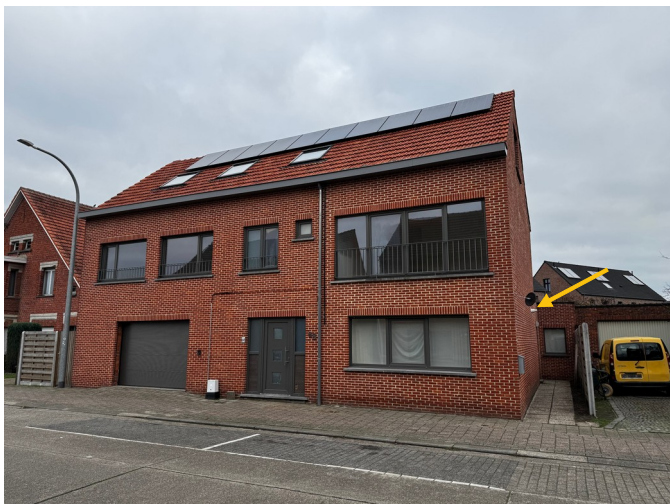
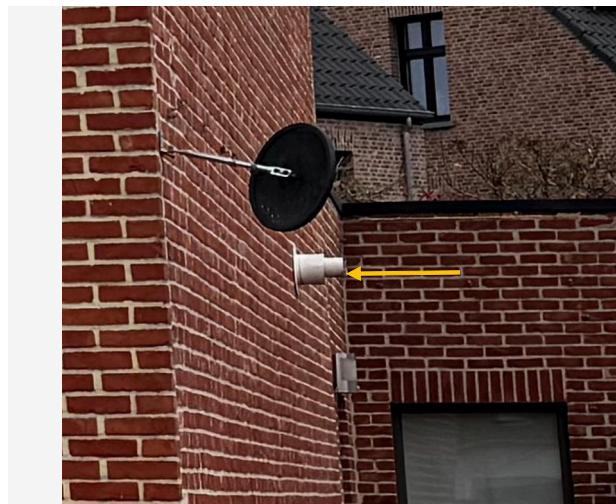
## Fiche 8: Rookgaskanaal (niet verdacht)

| Beschrijving | Notitie | Terug te vinden op plannen |
|---|---|---|
| Fiche 8: Rookgaskanaal (niet verdacht) | Het rookgaskanaal is niet-asbestverdacht. | - |

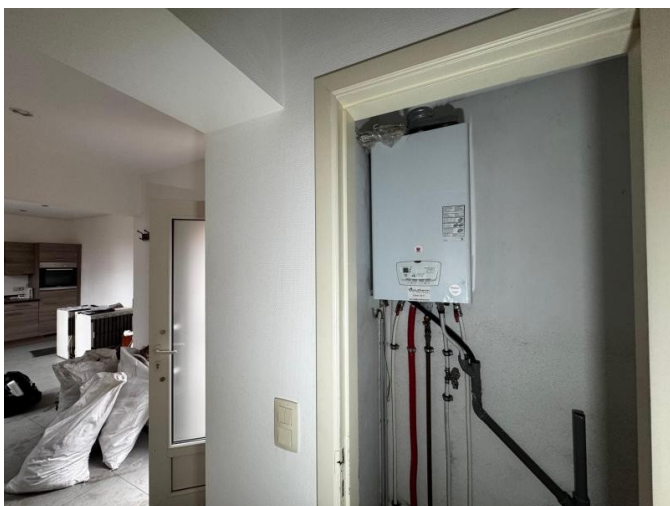
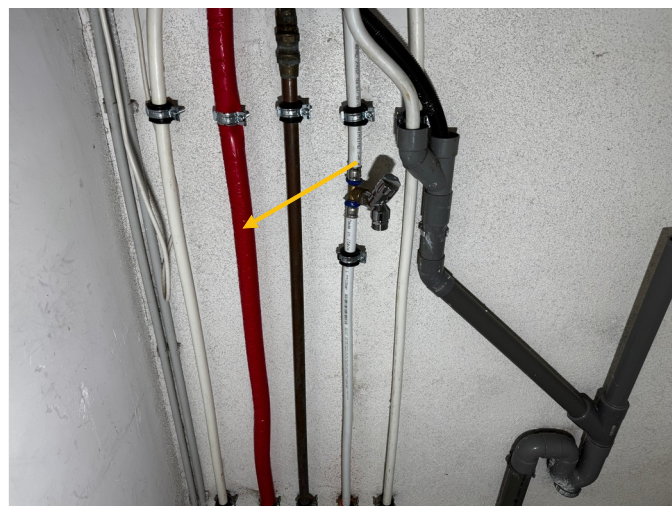
## Fiche 9: Leidingisolatie (niet verdacht)

| Beschrijving | Notitie | Terug te vinden op plannen |
|---|---|---|
| Fiche 9: Leidingisolatie (niet verdacht) | De leidingisolatie is niet-asbestverdacht. | - |

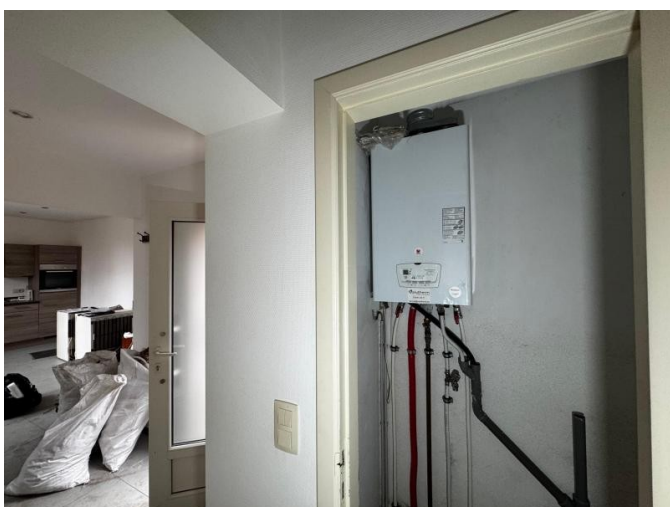
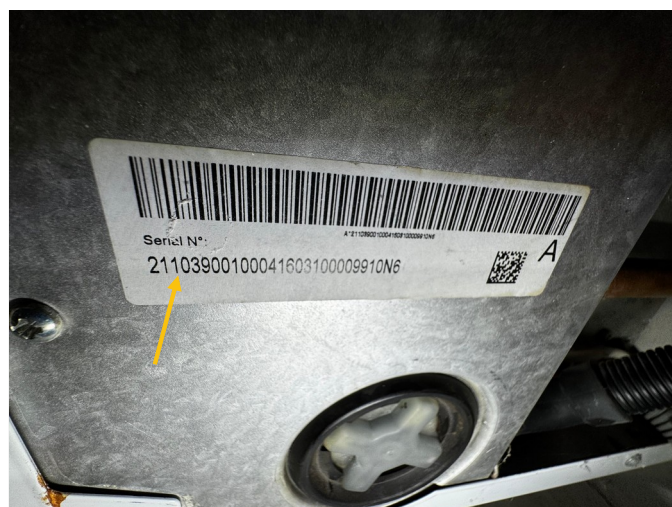
## Fiche 10: CV-ketel bouwjaar 2010

| Beschrijving | Notitie | Terug te vinden op plannen |
|---|---|---|
| Fiche 10: CV-ketel bouwjaar 2010 | De CV-ketels gebouwd vanaf 2001 zijn niet-asbestverdacht. | Plan 1.3: Appartement |

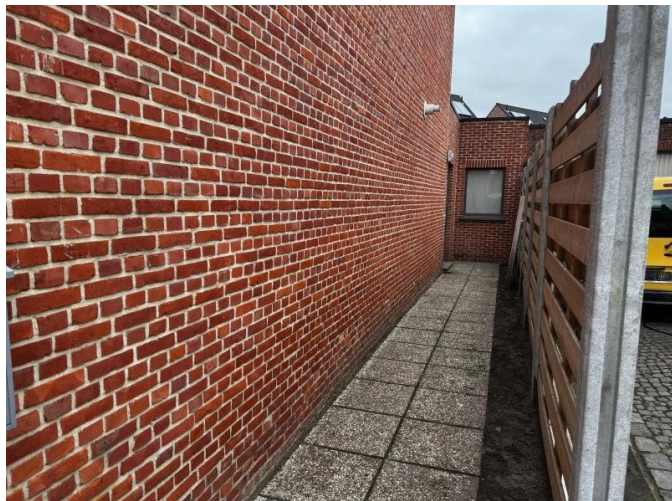
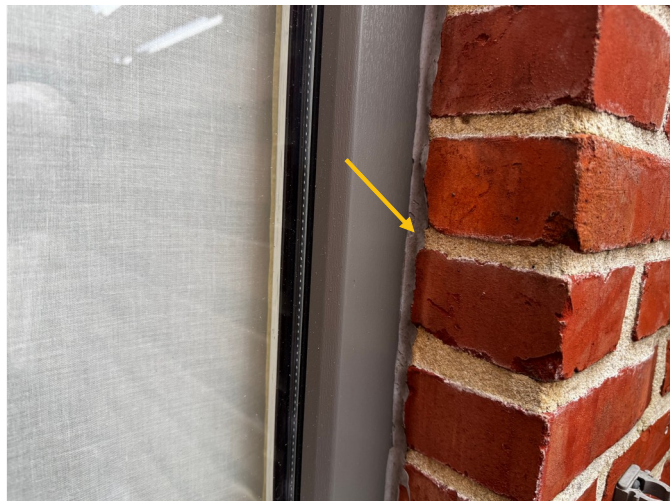
## Fiche 11: Silikonenkit aan de ramen

| Beschrijving | Notitie | Terug te vinden op plannen |
|---|---|---|
| Fiche 11: Silikonenkit aan de ramen | De kit aan de ramen is niet-asbestverdacht. | Plan 1.3: Appartement |
