# Asbestinventarisatetest

Meiboomlaan 31A, 2380 Ravels

Attestnummer : 20250403-000053.000

**Niet-asbestveilig**

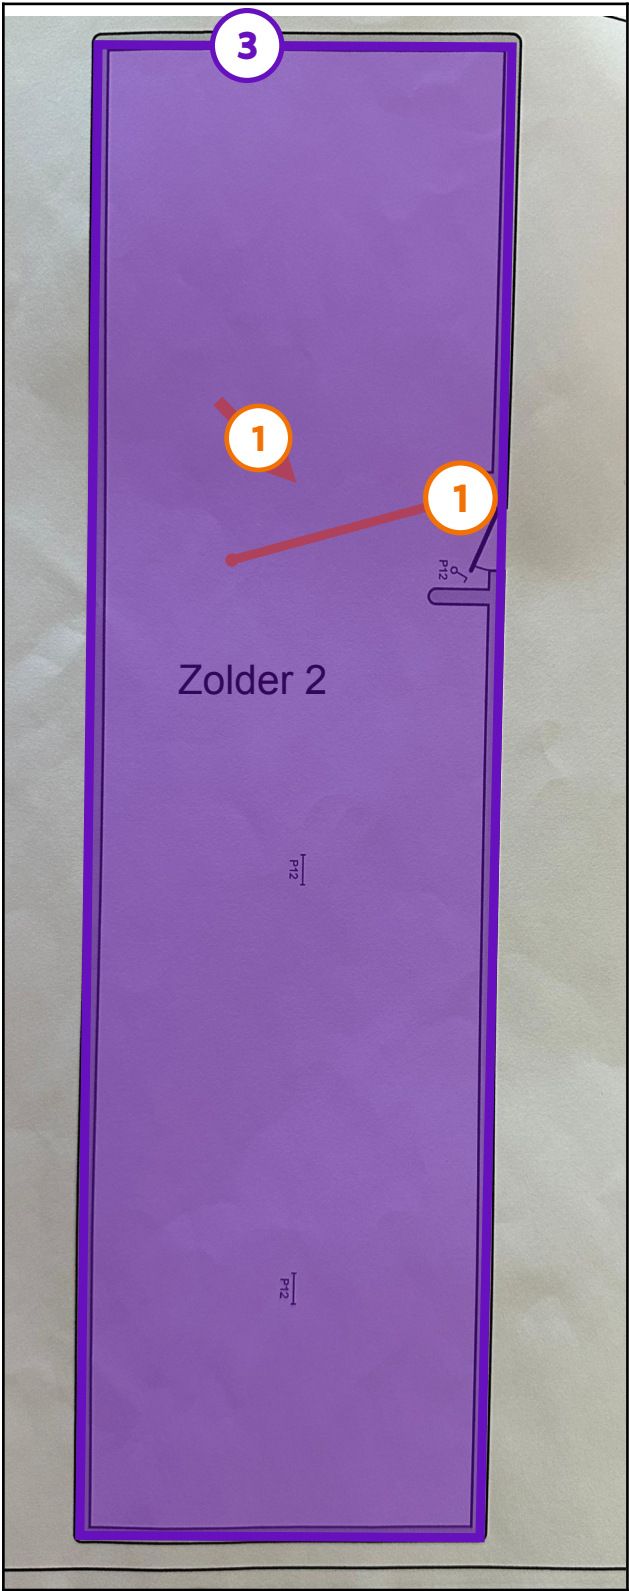
# Plan 1.4: Eerste verdieping deel 2

| 1. Schouwbuis | Asbestmateriaal | <a href="#">Verwijderen</a> |
| 3. Onderdak woning | Advies | - |

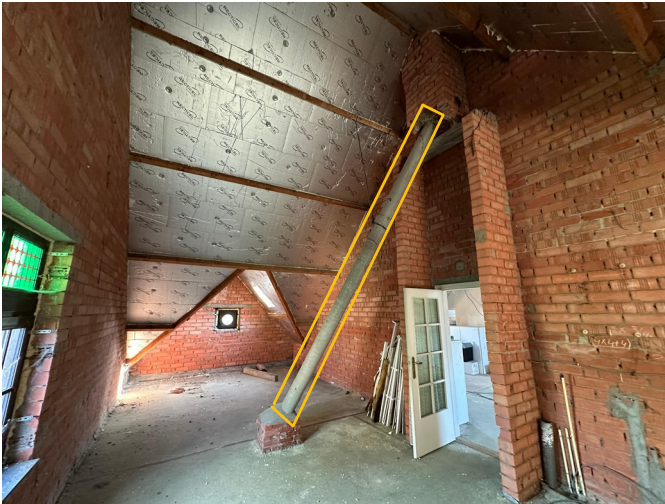
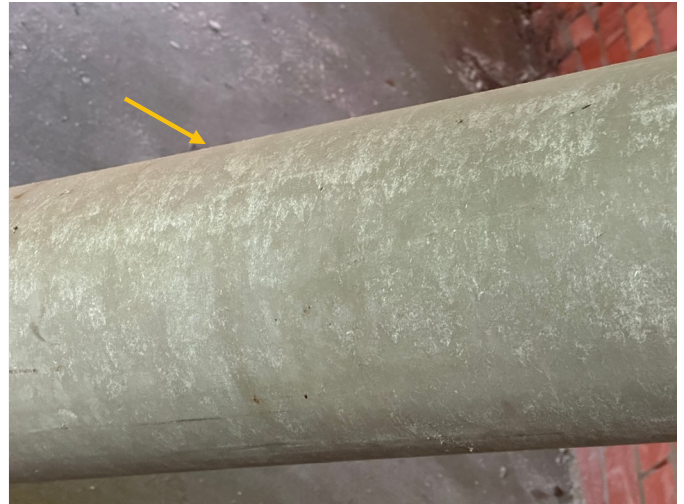
Het asbestmateriaal valt onder de mijlpaal van 2034.

| Eindbeoordeling materiaalrisico | Laag materiaalrisico en/of verlaagde kans op vezelvrijgave |

| Gebondenheid | Categorie 1: hechtgebonden in oorsprong |
| Asbestsoort (vezeltype) | Crocidoliet aanwezig |
| Asbestconcentratie | Laag (< 50%) |
| Afschermingsgraad van het gehele materiaal | Geheel of deels (ook) vrij aan binnenluchtstromen |
| Toestand van het materiaal | Onbeschadigd, niet verweerd |

| Beschrijving | Schouwbus |
| Asbestmateriaal | Rookgaskanaal |
| Bindmiddel van asbestmateriaal | Cement |

Verwijderen

- Verwijder dit asbestmateriaal zo snel mogelijk. Volg de toestand goed op.

- Eenvoudige handelingen: mag via doe-het-zelf of door werknemer(s) met opleidingsattest eenvoudige handelingen  
De buis kan voorzichtig losgebeiteld worden, bevochtig extra om stof te voorkomen + draag de nodige beschermingsmiddelen (mondmasker ffp3, handschoenen, tyvec) Bij de gemeente/containerpark afsluitzakken halen om dubbel in te pakken en af te voeren naar het containerpark als hechtgebonden asbestafval.

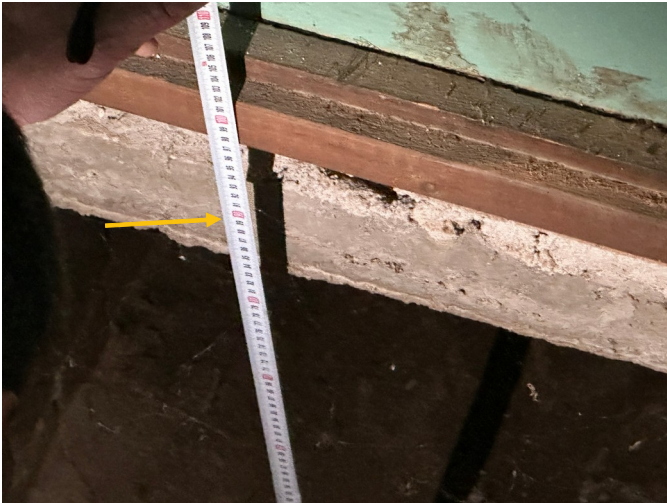
*Situeringsfoto*

#### Permanente beperking

**Reden:** Het onderzoek kan niet uitgevoerd worden binnen de bepalingen van de Welzijnswet

**Uitleg van de asbestdeskundige:** De kruipkelder is 80 cm hoog en valt hierdoor buiten het inspectieprotocol.

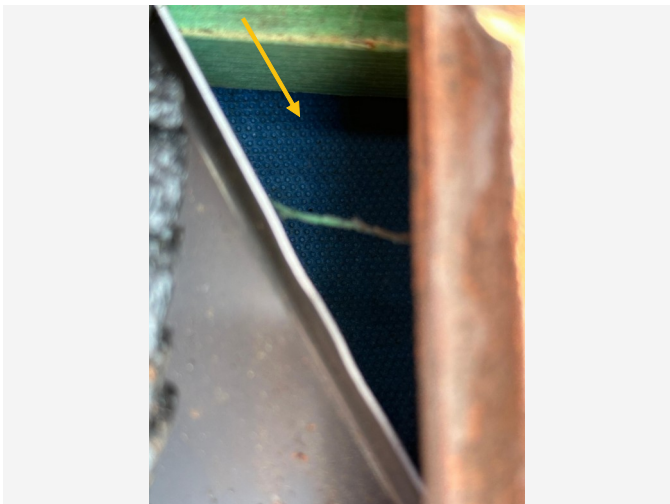
Vrije foto

Aan de voorkant van de woning kunnen wij een pan oplichten, daar stellen wij vast dat het onderdak bestaat uit doek. Wij kunnen enkel uitspraak doen over het onderdak dat zichtbaar is tijdens ons onderzoek. Wij kunnen geen uitspraak doen over het gehele onderdak. Het dak is aan de binnenkant volledig afgewerkt met isolatie.
