Lelielaan 21, 2260 Westerlo

## Over dit attest

Dit asbestattest is het verslag van een uitgevoerde asbestinventarisatie op uw locatie. De belangrijkste conclusies staan gebundeld op het voorblad. Meer details over de aangetroffen asbestmaterialen, foto's, plannen en adviezen vindt u verder in het asbestattest.

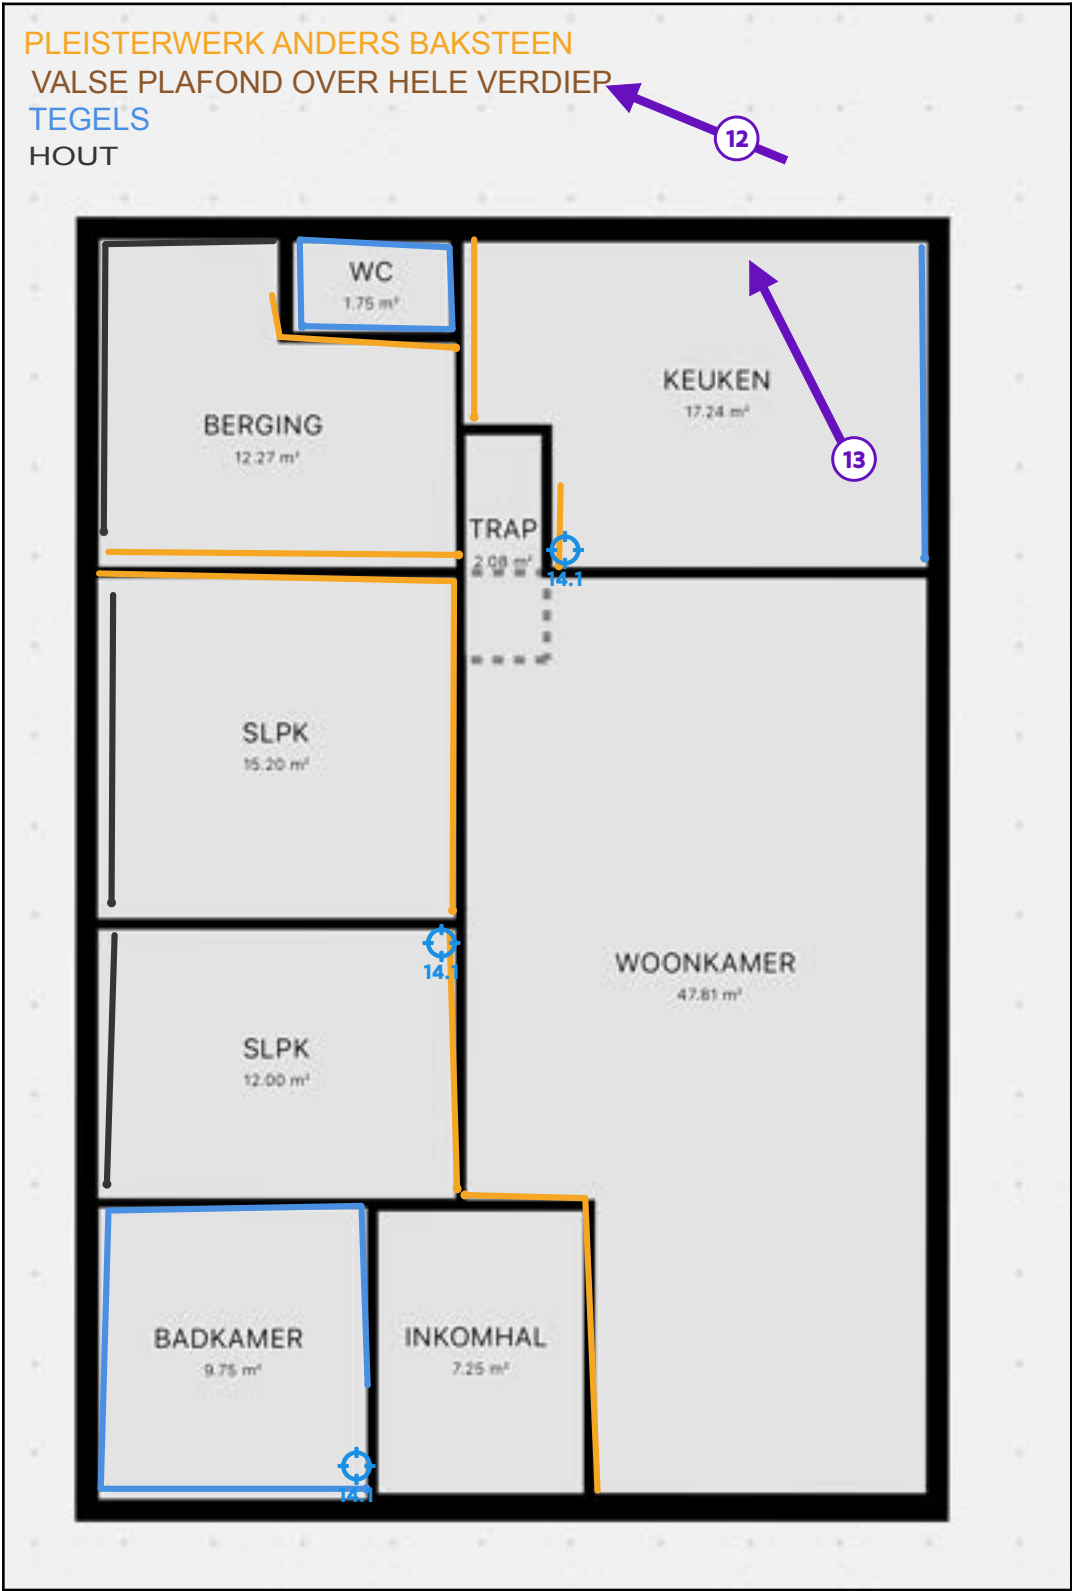
# Plan 1.1: gelijkvloers

| 12. Valse plafonds | Advies | - |
| 13. Ontdreuningsplaat spoelbak: niet verdacht | Advies | - |
| 14. Muurpleister | Geen asbest | - |

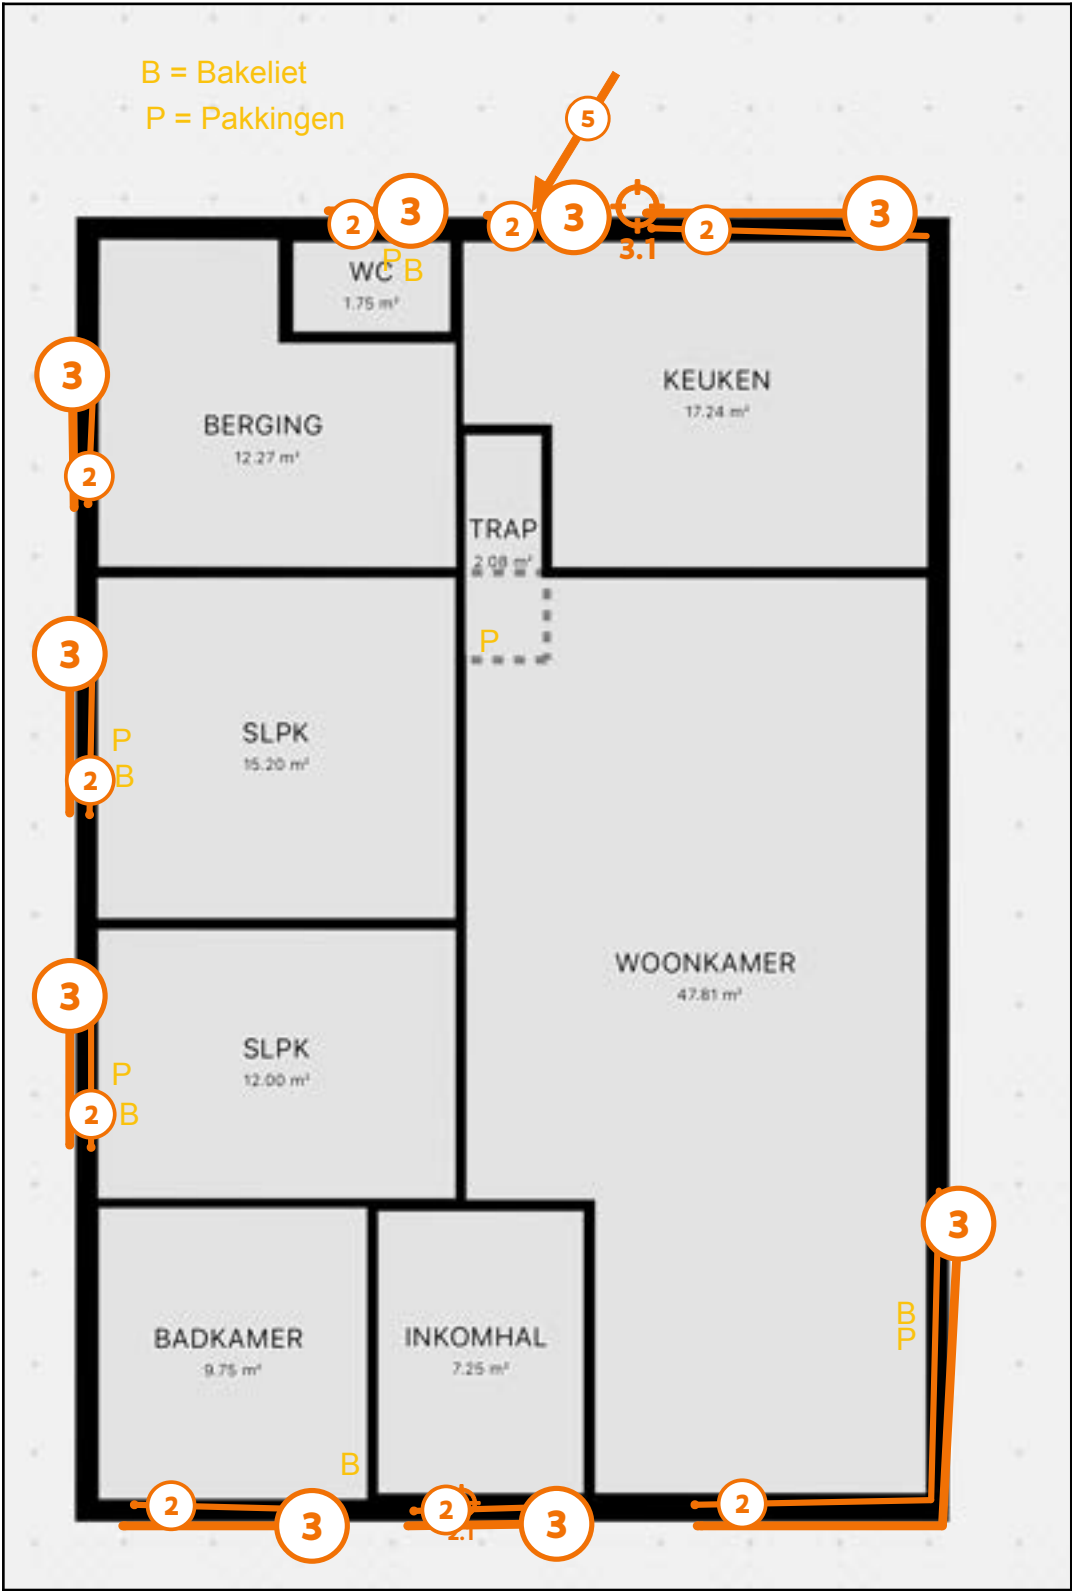
# Plan 1.2: gelijkvloers

| 2. Stopverf - Woning | Asbestmateriaal | Verwijderen |
| 3. Mastiek: verdacht (met staalname) | Asbestmateriaal | Verwijderen |
| 5. Glasal (visueel vastgesteld) | Asbestmateriaal | Verwijderen |
| 6. Bakeliet toep. (radiatorknoppen) | Asbestmateriaal | Zorgvuldig beheren |
| 7. Bakeliet toep.(schakelaars-stopcontacten-verdeel dozen) | Asbestmateriaal | Zorgvuldig beheren |

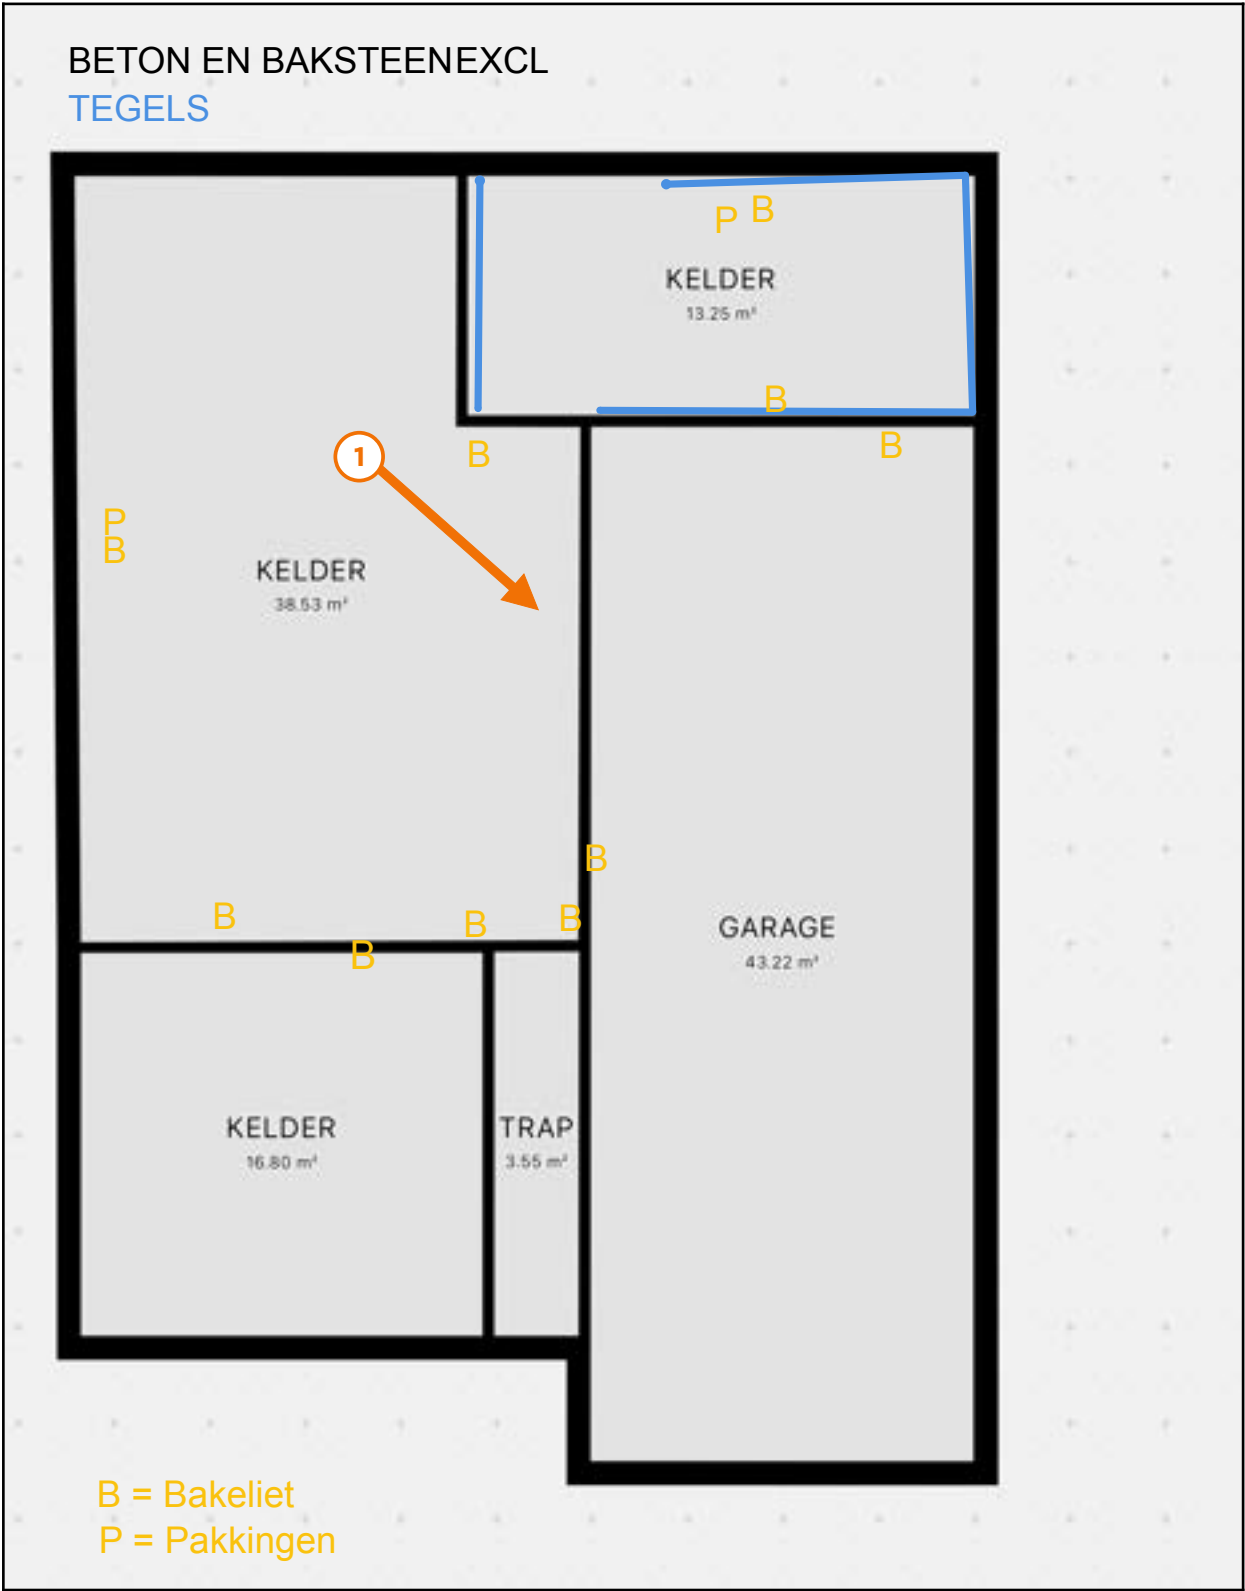
# Plan 1.3: kelder

| 1. Pakking - verwarmingsketel | Asbestmateriaal | Verwijderen |
| 6. Bakeliet toep. (radiatorknoppen) | Asbestmateriaal | Zorgvuldig beheren |
| 7. Bakeliet toep.(schakelaars-stopcontacten-verdeel dozen) | Asbestmateriaal | Zorgvuldig beheren |

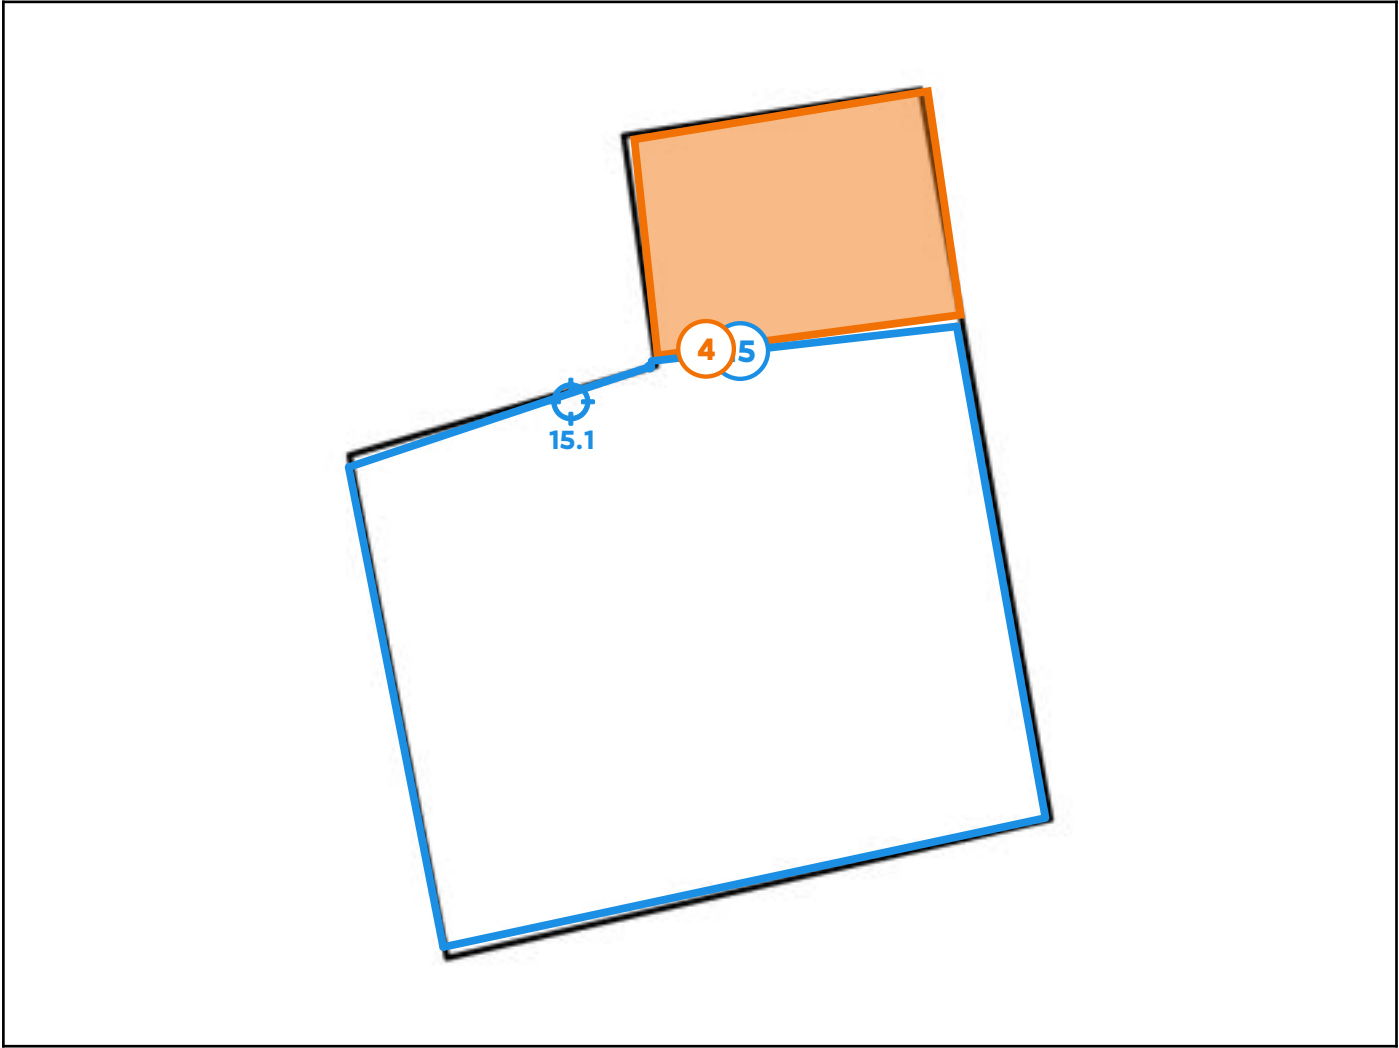
# Plan 4.1: Serre & hondenhok plan

| Beschrijving | Type | Actie |
|---|---|---|
| 4. Golfplaten (visueel vastgesteld) | Asbestmateriaal | <a href="#">Verwijderen</a> |
| 15. Stopverf - Serre | Geen asbest | - |

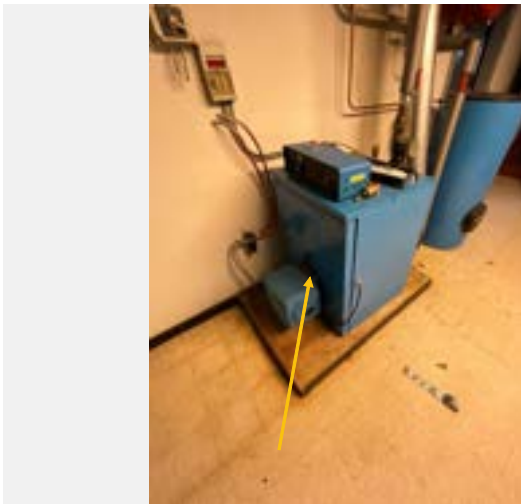
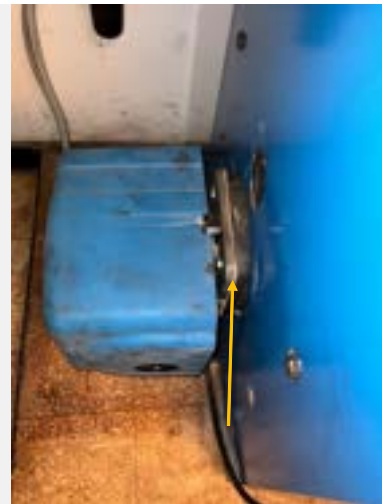
Het asbestmateriaal valt onder de mijlpaal van 2034.

| Eindbeoordeling materiaalrisico | Laag materiaalrisico en/of verlaagde kans op vezelvrijgave |

| Gebondenheid | Categorie 2: niet-hechtgebonden met matrix |
| Asbestsoort (vezeltype) | Alleen chrysotiel |
| Asbestconcentratie | Hoog ( $\geq 50\%$ ) |
| Afschermingsgraad van het gehele materiaal | Geheel of deels (ook) vrij aan de binnenlucht |
| Toestand van het materiaal | Onbeschadigd, niet verweerd |

| Beschrijving | Pakking - verwarmingsketel |
| Opmerking | <p>Het asbesthoudend materiaal is visueel zichtbaar maar te controleren door een opgeleid techniker of er al onderdelen werden vervangen tijdens het onderhoud.</p> <p>Er worden geen rechten verleend aan de hoeveelheid.</p> |

Verwijderen

- Zorg voor een veilig beheer. Vermijd het beschadigen van het asbestmateriaal. Controleer de toestand jaarlijks op wijzigingen.
- Voer bijkomende staalname(s) uit.

- Eenvoudige handelingen: mag via doe-het-zelf of door werknemer(s) met opleidingsattest eenvoudige handelingen  
EH via doe-het-zelf: gebruik een FFP3 masker, wegwerphandschoenen en tyvec CAT III type - , bevochtig het materiaal en verpak in dubbel plastic folie. Bij een eenvoudige handeling zal de leiding doorgeslepen worden en de flens met pakking ongeopend afgevoerd worden.

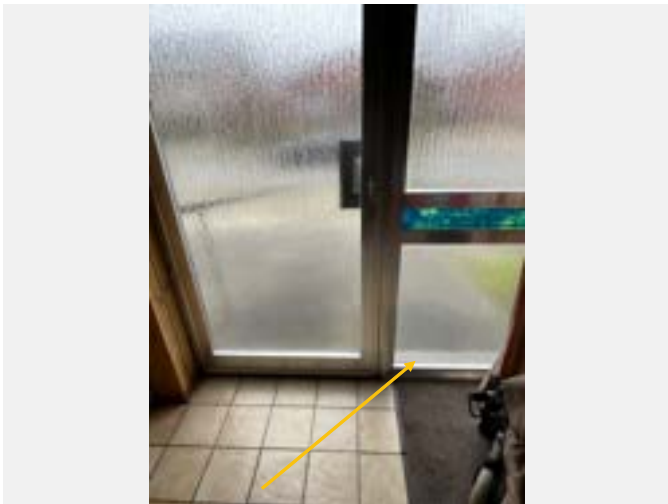
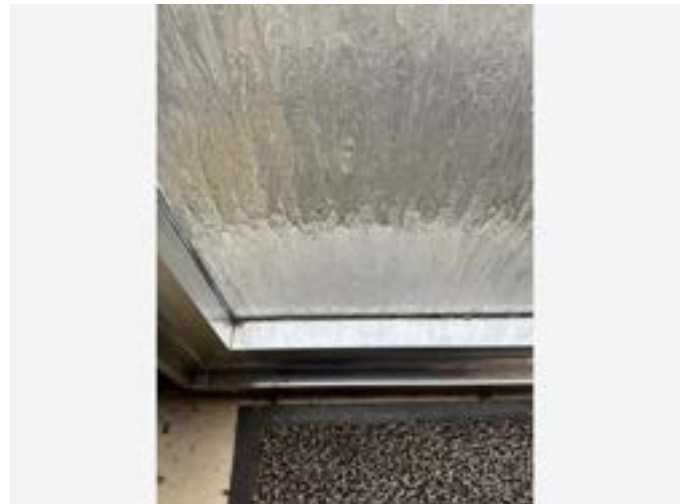
Het asbestmateriaal valt onder de mijlpaal van 2040.

| Eindbeoordeling materiaalrisico | Verhoogd materiaalrisico en/of verhoogde kans op vezelvrijgave |

| Gebondenheid | Categorie 1: hechtgebonden in oorsprong |
| Toestand van het materiaal | Matig beschadigd, matig verweerd |

| # | Type | Referentie | Resultaat |
|---|---|---|---|
| 2.1 | Puntmonster | 2 | Chrysotiel |

| Beschrijving | Stopverf - Woning |
| Opmerking | <p>In het inspectieprotocol is een monstername van stopverf verplicht om dit te identificeren als niet-asbesthoudend.</p> <p>Stopverf aanwezig tussen raam/glas</p> <p>Het gewicht en lm is een beredeneerde schatting. Er worden geen rechten verleend aan deze oppervlaktes. De dikte is een schatting die voorkomt uit de monsterplaatsen en is daarom niet altijd representatief.</p> <p>Betreft +/- 128 lm</p> |

Verwijderen

- Zorg voor een veilig beheer. Vermijd het beschadigen van het asbestmateriaal. Controleer de toestand jaarlijks op wijzigingen.

- Eenvoudige handelingen: mag via doe-het-zelf of door werknemer(s) met opleidingsattest eenvoudige handelingen  
verwijdering doe het zelf en EH opgeleid personeel : De toepassing extra fixeren en losbeitelen

Standaard dragen van de nodige wegwerp beschermingsmiddelen FFP 3 masker , handschoenen en tyvec CAT III type 5-6

De ramen kunnen eventueel in zijn geheel afgevoerd worden als asbesthoudend afval.

- Eenvoudige handelingen: enkel door erkend asbestverwijderaar  
De toepassing extra fixeren en gebruik van puntafzuiging dmv stofzuiger met absoluut filter
- Zie ook link Zie <https://ovam.vlaanderen.be/wie-mag-wat-verwijderen>  
<https://ovam.vlaanderen.be/voorzorgsmaatregelen-bij-asbestverwijdering>  
methodiek verwijderingsmethodes worden achteraan in het attest verder toegelicht

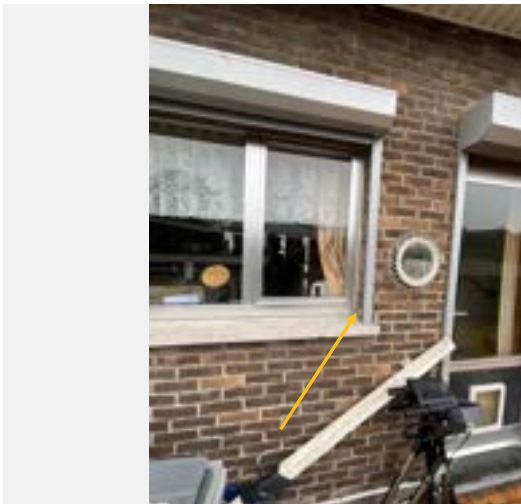
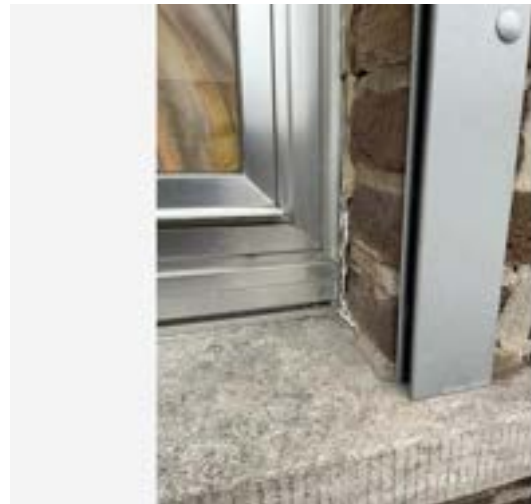
Het asbestmateriaal valt onder de mijlpaal van 2040.

| Eindbeoordeling materiaalrisico | Verhoogd materiaalrisico en/of verhoogde kans op vezelvrijgave |

| Gebondenheid | Categorie 1: hechtgebonden in oorsprong |
| Afschermingsgraad van het gehele materiaal | Geheel of deels vrij aan de buitenlucht |
| Toestand van het materiaal | Matig beschadigd, matig verweerd |

| # | Type | Referentie | Resultaat |
|---|---|---|---|
| 3.1 | Puntmonster | 3 | Chrysotiel |

| Beschrijving | Mastiek: verdacht (met staalname) |
| Opmerking | <p>In het inspectieprotocol is een monstername van mastiek verplicht om dit te identificeren als niet-asbesthoudend.</p> <p>Mastiek aanwezig tussen muur/raam , Betreft +/- 28 lm</p> <p>Het gewicht en lm is een beredeneerde schatting. Er worden geen rechten verleend aan deze oppervlaktes. De dikte is een schatting die voorkomt uit de monsterplaatsen en is daarom niet altijd representatief.</p> |

Verwijderen

- Zorg voor een veilig beheer. Vermijd het beschadigen van het asbestmateriaal. Controleer de toestand jaarlijks op wijzigingen.

- Eenvoudige handelingen: mag via doe-het-zelf of door werknemer(s) met opleidingsattest eenvoudige handelingen  
verwijdering doe het zelf en EH opgeleid personeel : De toepassing extra fixeren en losbeitelen

- Eenvoudige handelingen: enkel door erkend asbestverwijderaar  
EH erkend saneerder . De saneerder motiveert de verwijderingsmethode in het werkplan. Verwijdering met

puntafzuiging dmv een stofzuiger met absoluut filter of methode inslijpen baksteen . Oud raamwerk word gerecycleerd , er mogen geen restanten aan het raamwerk achter blijven.

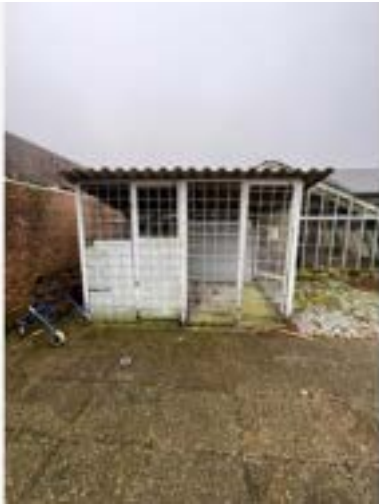
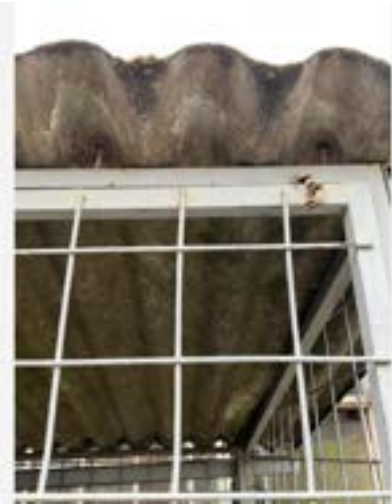
Het asbestmateriaal valt onder de mijlpaal van 2034.

Reinigen/afschuren/ontmossen golfplaten (golfplaten mogen op geen enkele manier gereinigd of afgeschuurd worden. Totaalverbod sinds 27 april 2019)

| Eindbeoordeling materiaalarisico | Verhoogd materiaalarisico en/of verhoogde kans op vezelvrijgave |
| Opmerking | mosgroei is matig beschadigd |

| Asbestsoort (vezeltype) | Crocidoliet aanwezig |
| Toestand van het materiaal | Matig beschadigd, matig verweerd |

| Beschrijving | Golfplaten (visueel vastgesteld) |
| Opmerking | <p>De golfplaten zijn visueel en volgens expertise als asbestverdacht beschouwd.</p> <p>De vermelde oppervlaktes, diktes en volumes betreffen een beredeneerde schatting. Er worden geen rechten verleend aan deze oppervlaktes/diktes/volumes.</p> |

Verwijderen

- Verwijder dit asbestmateriaal zo snel mogelijk. Volg de toestand goed op.
- Hemelwater dat afspoelt van asbestcement daken of gevels kan asbestdeeltjes bevatten. Gebruik het enkel voor gesloten circuits (bv. spoelen toiletten). Reinig na het vervangen van het dak of de gevel de dakgoten en regenwaterput of -ton om asbesthoudend sediment of slib te verwijderen
- Voer bijkomende staalname(s) uit.

- Eenvoudige handelingen: mag via doe-het-zelf of door werknemer(s) met opleidingsattest eenvoudige handelingen  
EH via doe-het zelf

Indien mogelijk de ondervloer afdekken , golfplaten voorzichtig verwijderen, extra fixeren, niet breken , niet gooien, onmiddellijk verpakken of voorzichtig in container met asbest bag plaatsen. Voldoende benevelen/bevochtigen tijdens de duur van de werken. Indien golfplaten in slechte staat zijn en kans bestaat

op breken : Eenvoudige handeling opgeleid personeel , alle werknemer(s) moeten wel beschikken over een opleidingsattest eenvoudige handelingen 8u

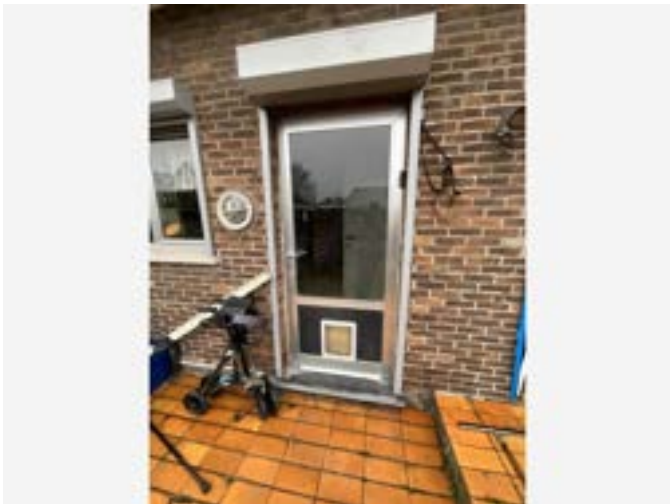
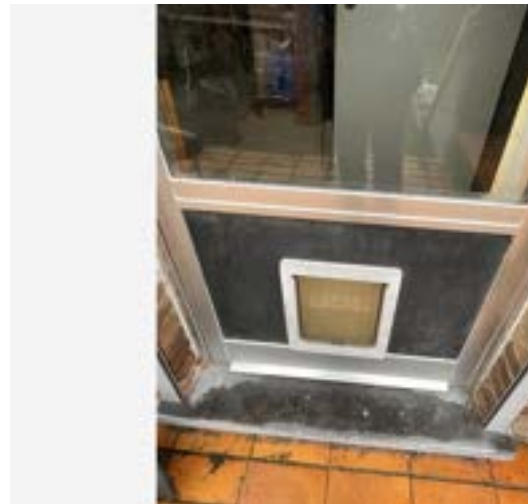
| Opmerking | <p>De platen zijn visueel/ auditief als asbestverdacht beschouwd. Er werd geen staalname uitgevoerd wegens kans op breukvlakken.</p> <p>De vermelde oppervlaktes, diktes, gewichten en volumes betreffen een beredeneerde schatting. Er worden geen rechten verleend aan deze oppervlaktes/diktes/volumes.</p> |

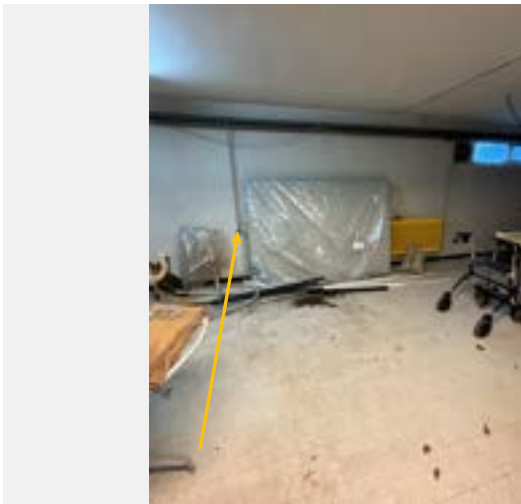
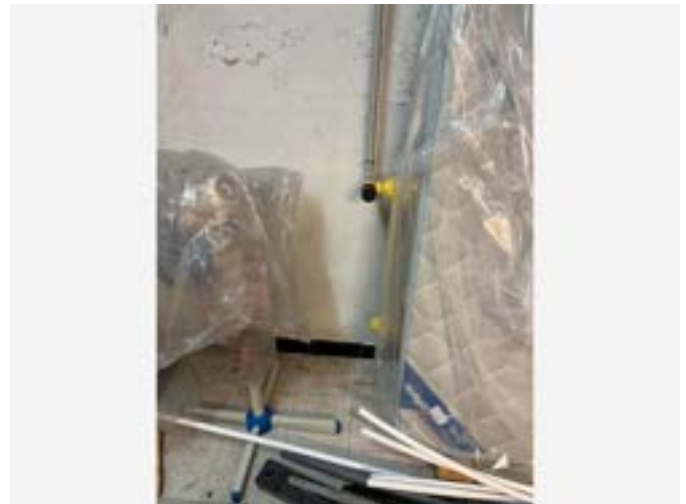
| Opmerking | <p>de toepassingen zijn aanwezig op verschillende plaatsen in de woning</p> <p>Het is moeilijk te bepalen of de bakeliettoepassingen in de woning ook effectief asbesthoudend zijn (het kan ook gaan om de asbestvrije variant).</p> <p>Er werd geen monster genomen o.w.v. beschadiging aan een elektrisch gerelateerde toepassing, extra controle bij verwijdering van het verdacht materiaal.</p> |

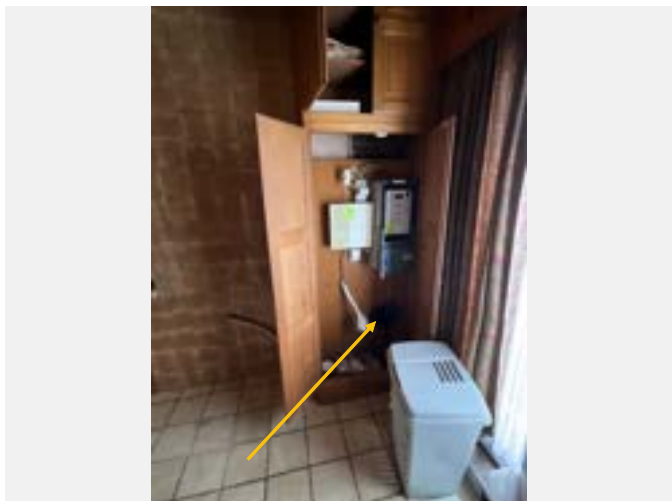
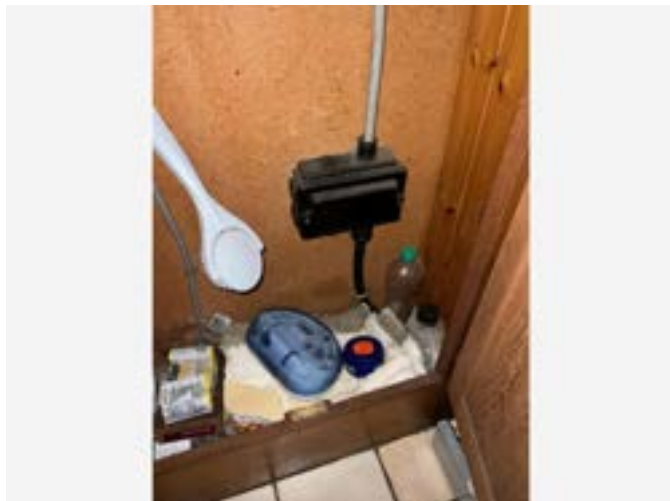
| Opmerking | <p>aantal stuks X , de toepassingen zijn aanwezig op verschillende plaatsen in de woning</p> <p>Het is moeilijk te bepalen of de bakeliettoepassingen in de woning ook effectief asbesthoudend zijn (het kan ook gaan om de asbestvrije variant).</p> <p>Er werd geen monster genomen o.w.v. beschadiging aan een elektrisch gerelateerde toepassing, extra controle bij verwijdering van het verdacht materiaal.</p> |
