# Asbestinventarisatattest

Boesdijkhofstraat 45, 2470 Retie

Attestnummer : 20251116-000033.000

Uitgegeven op : 16.11.2025

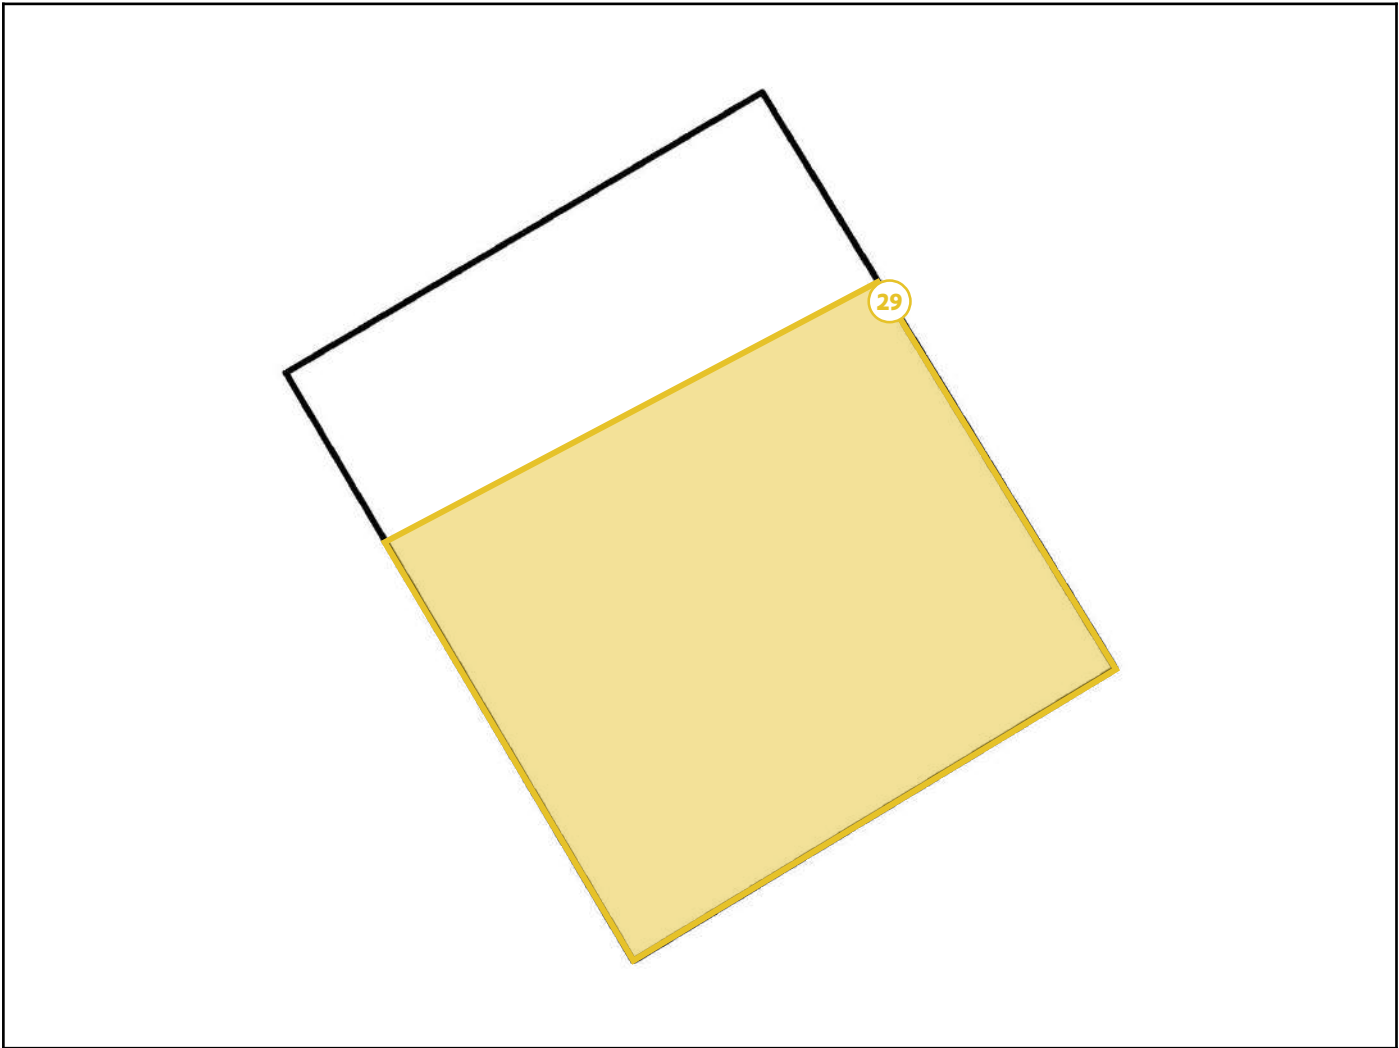
# Plan 1.5: ONDERDAK WOONST

| Beschrijving | Type | Actie |
|---|---|---|
| 29. Onderdak woonst | Asbestmateriaal | Zorgvuldig beheren |

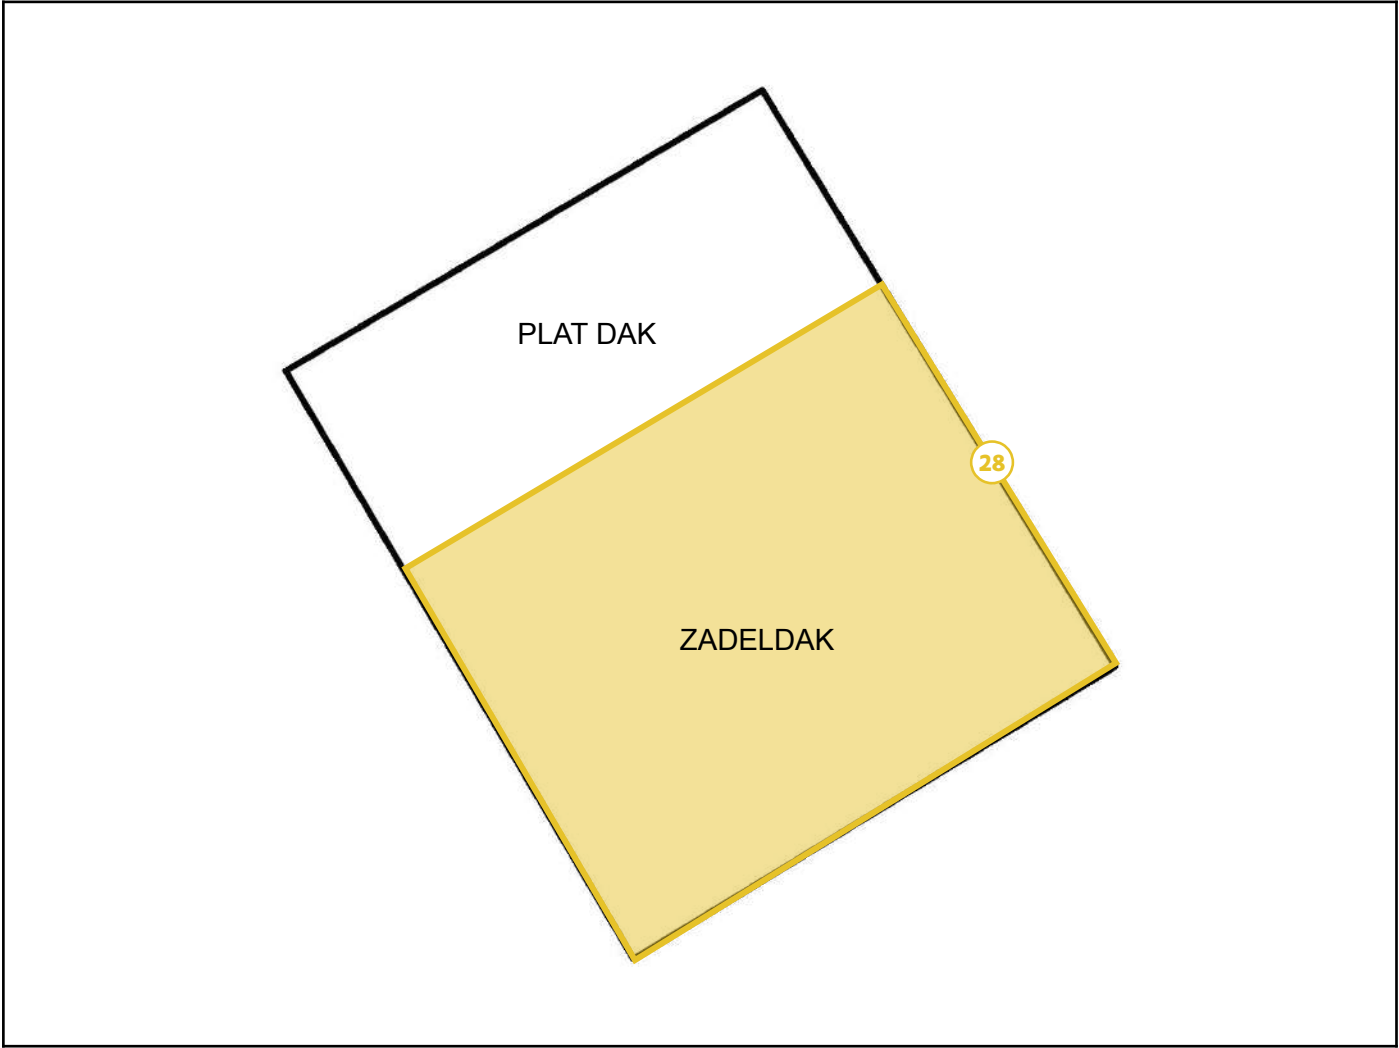
# Plan 1.7: DAKLEIEN ZADELDAK (ONDER OVERZETDAK)

| Beschrijving | Type | Actie |
|---|---|---|
| 28. dakleien woonst (onder overzetsdak) | Asbestmateriaal | Zorgvuldig beheren |

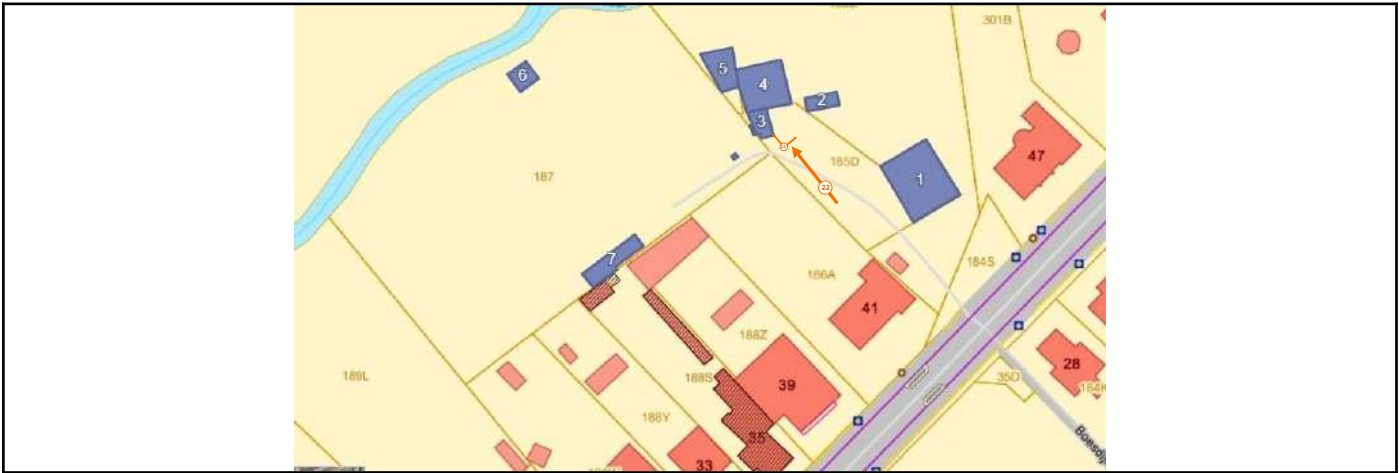
### Plan 3.2: SCHEIDINGSWAND AAN GARAGE

| Beschrijving | Type | Actie |
|---|---|---|
| 22. scheidingswand aan garage | Asbestmateriaal | Verwijderen |

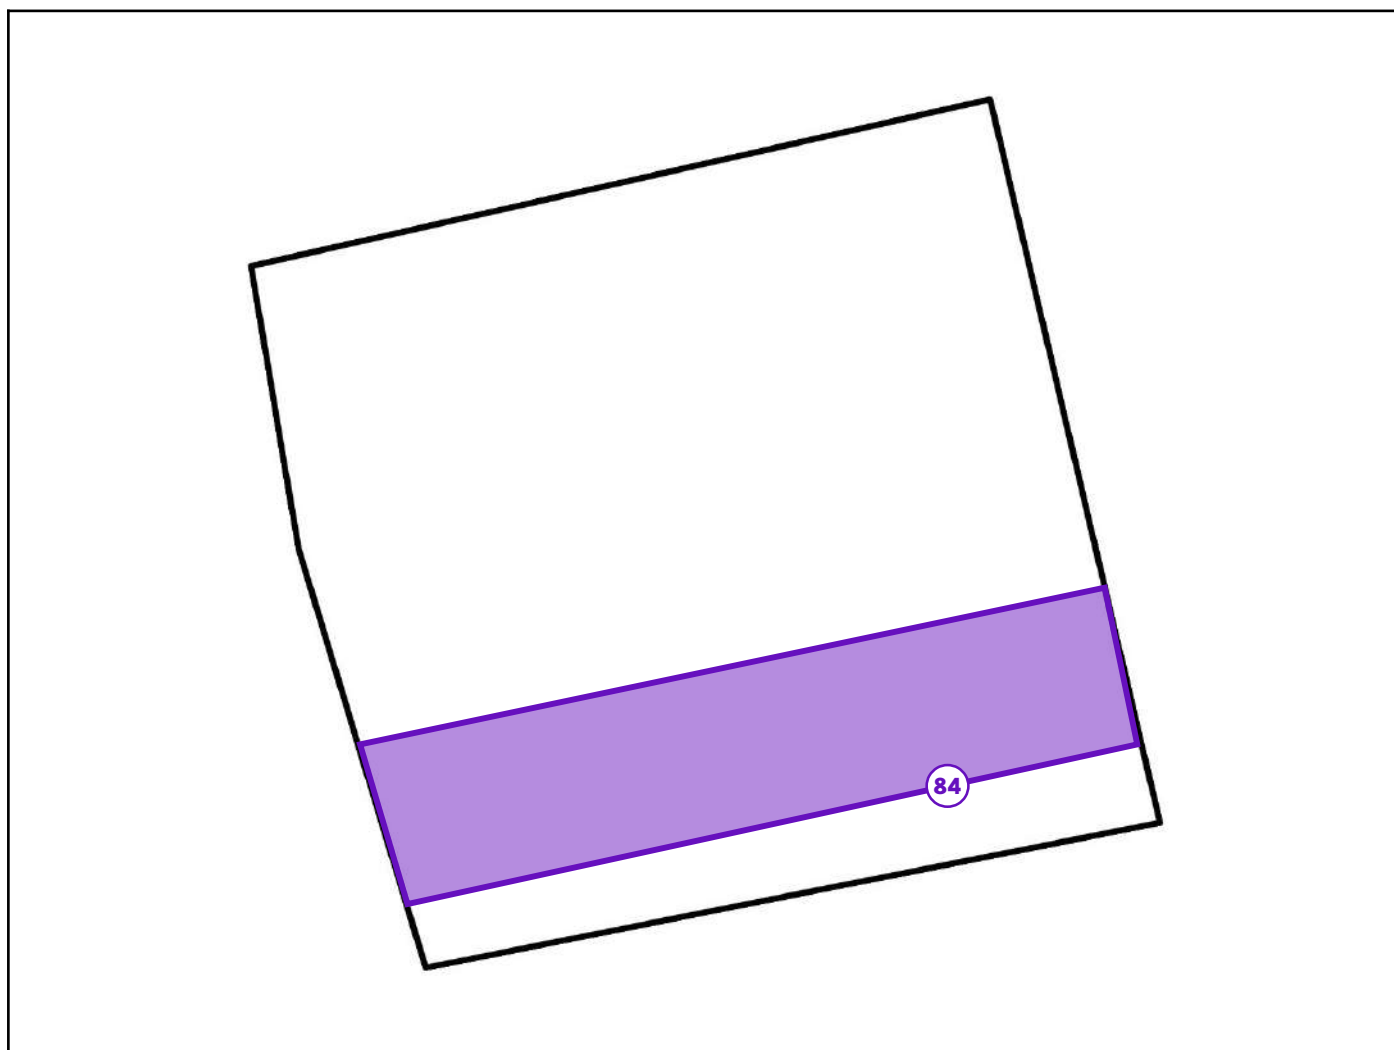
## Plan 4.4: ONDERDAK DUIVENTIL

| Beschrijving | Type | Actie |
|---|---|---|
| 84. Onderdak duiventil | Overige ruimte of materiaal | - |

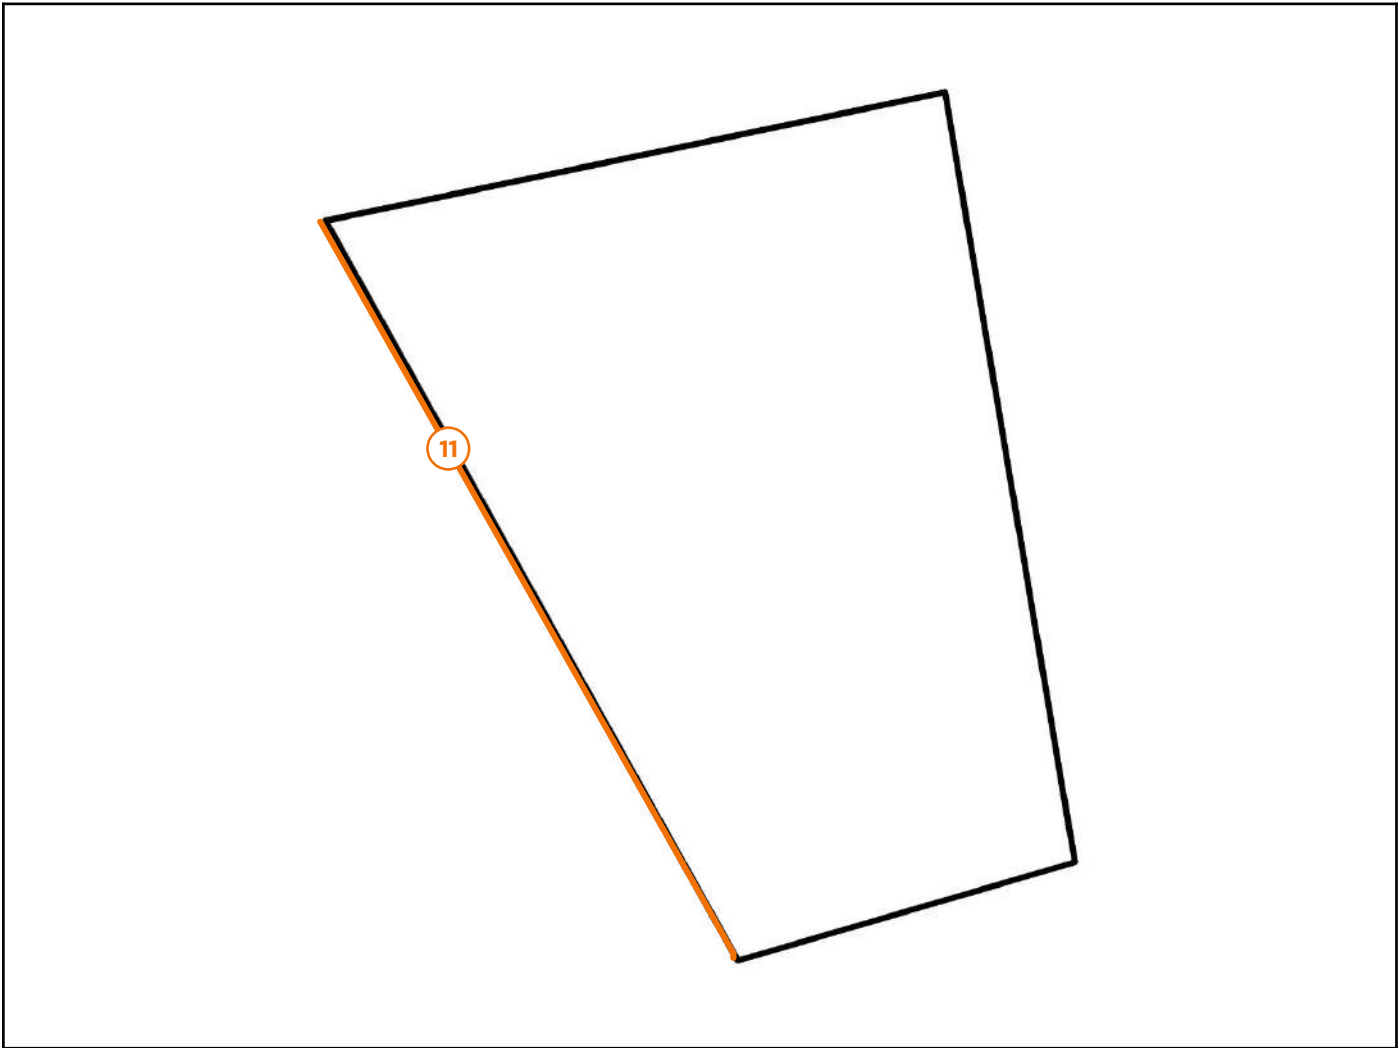
### Plan 5.3: BUITENSCHIL OVERDEKTE OPSLAG

| Beschrijving | Type | Actie |
|---|---|---|
| 11. platen linker zijwand werkhuis/overdekte opslag en vooraan duiventil | Asbestmateriaal | <div>Verwijderen</div> |

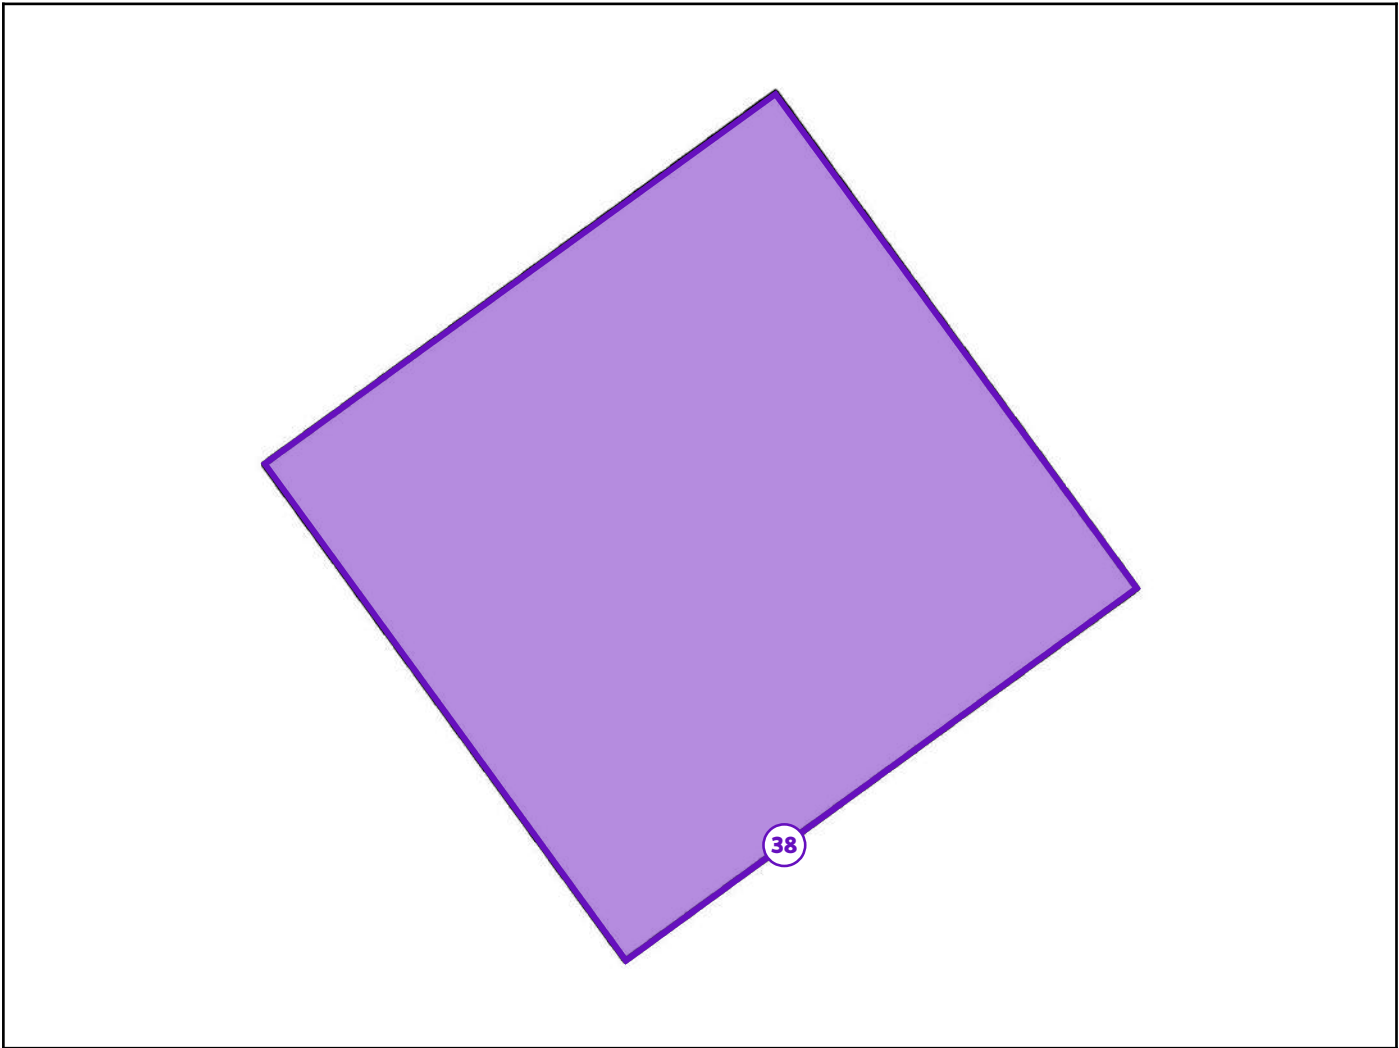
### Plan 6.3: ONDERDAK TUINHUIS

| Beschrijving | Type | Actie |
|---|---|---|
| 38. onderdak tuinhuis | Beperking | - |

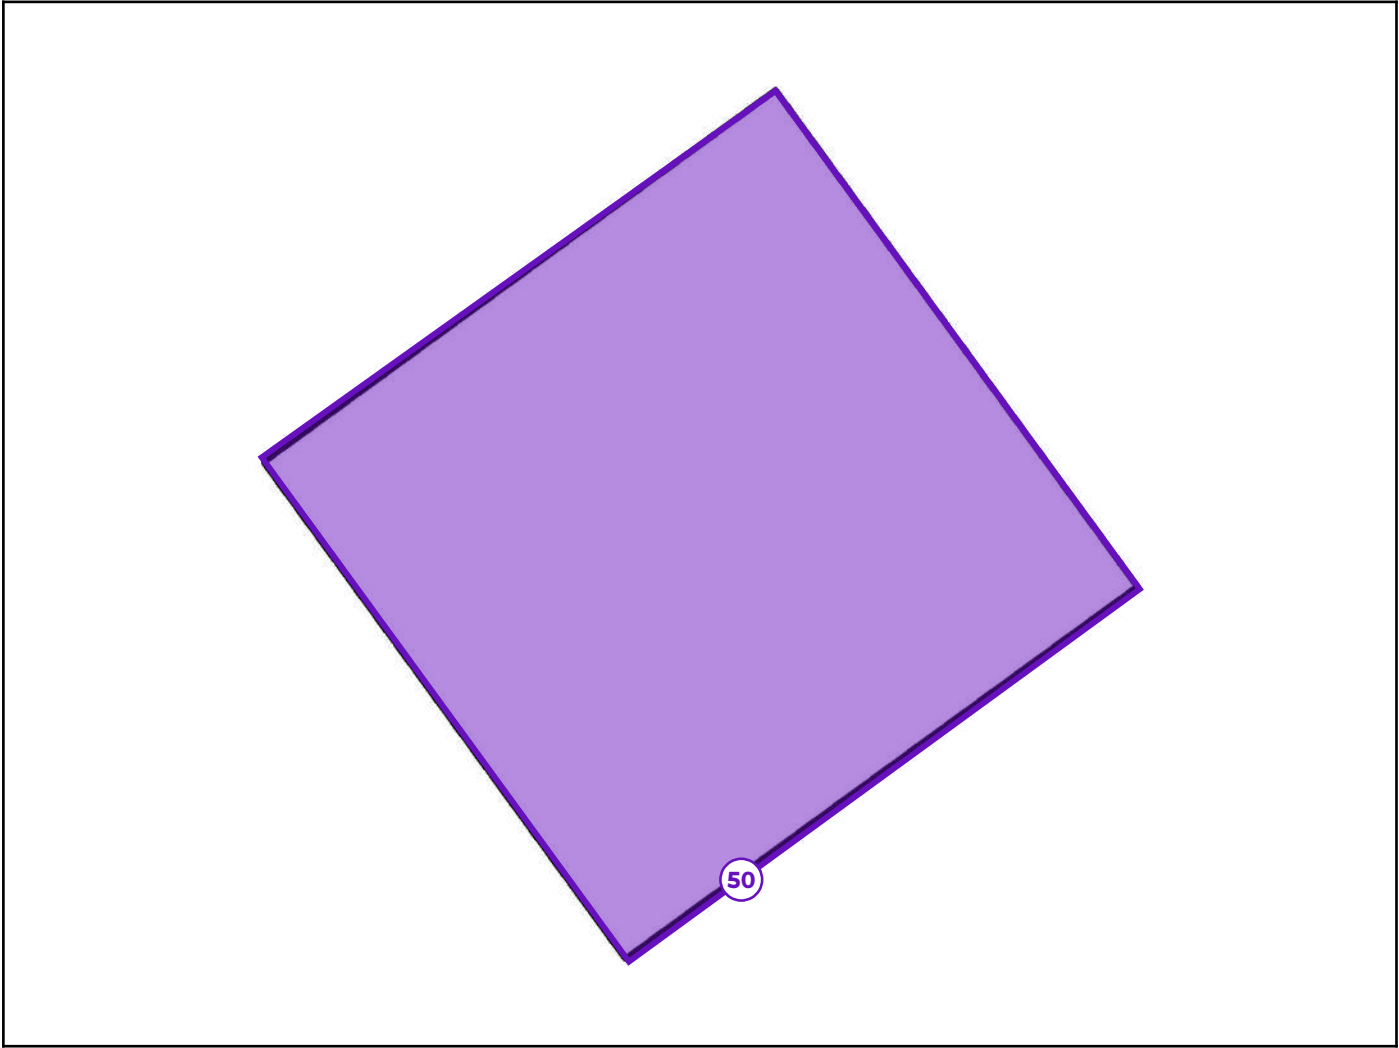
# Plan 6.4: PLAFOND TUINHUIS

| Beschrijving | Type | Actie |
|---|---|---|
| 50. Vals plafond tuinhuis | Advies | - |

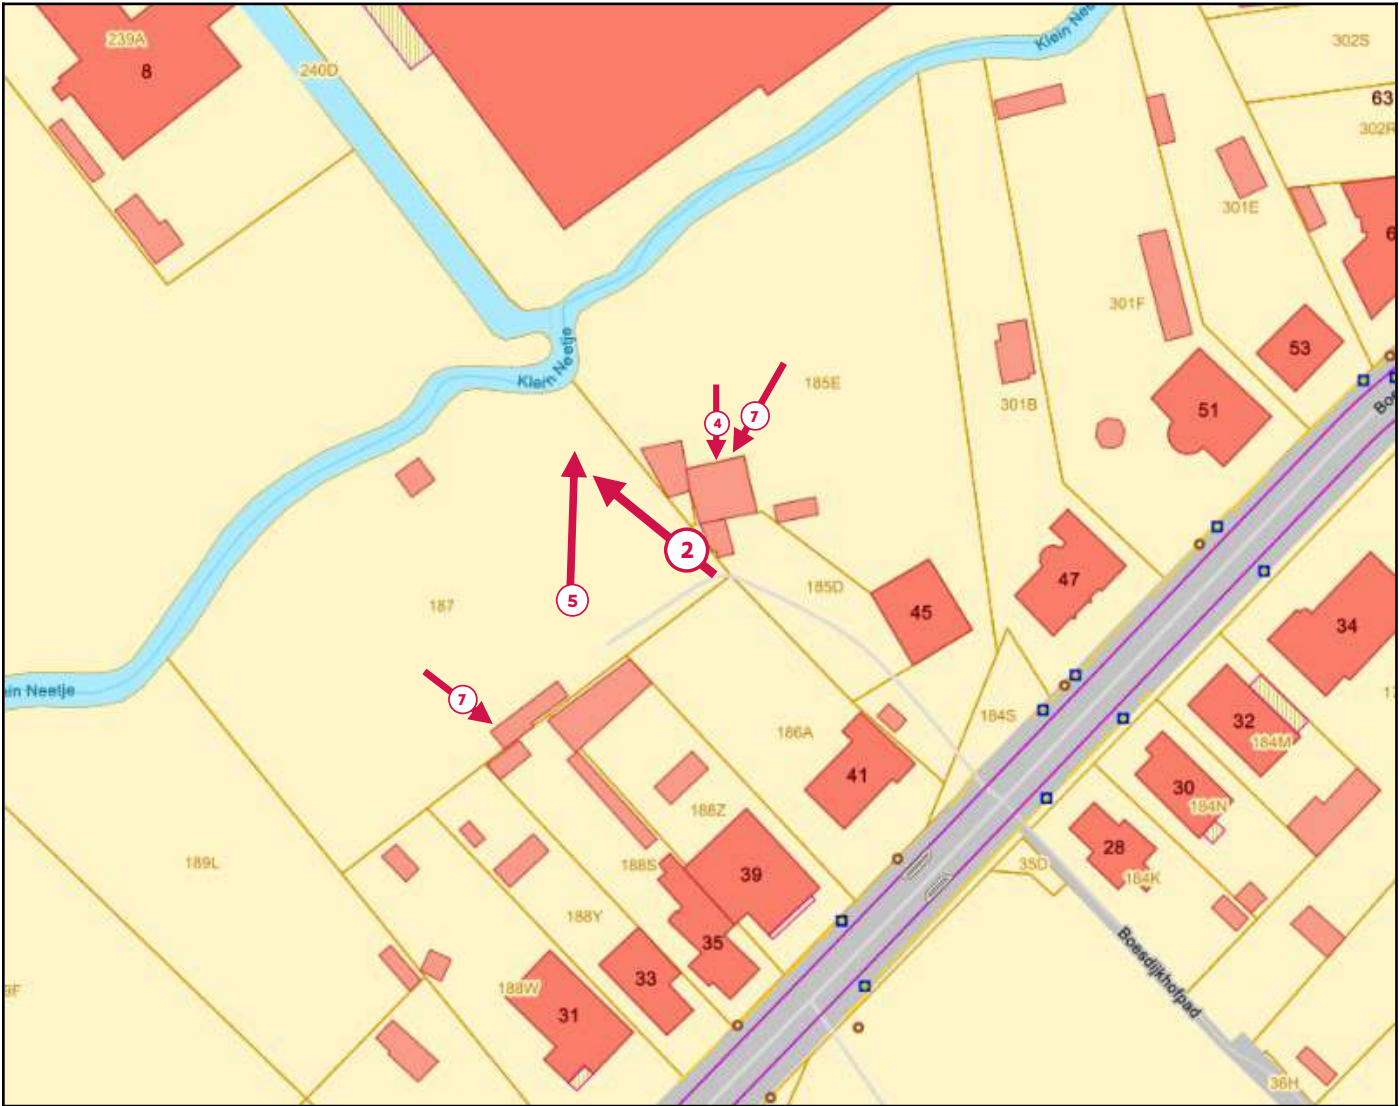
# Plan 10.1: Vaststellingen buiten de constructies

| Beschrijving | Type | Actie |
|---|---|---|
| 7. golfplaten perceel | Asbestmateriaal | Dringend verwijderen |
