**ADP25130**

# Asbestinventarisatetest

Stenenbrug 117/502, 2140 Antwerpen

Attestnummer : **20251218-000126.000**

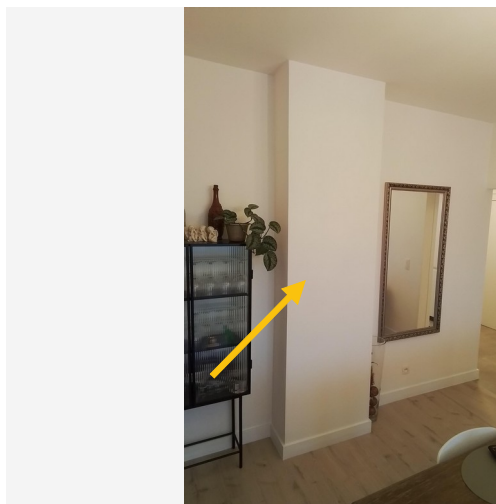
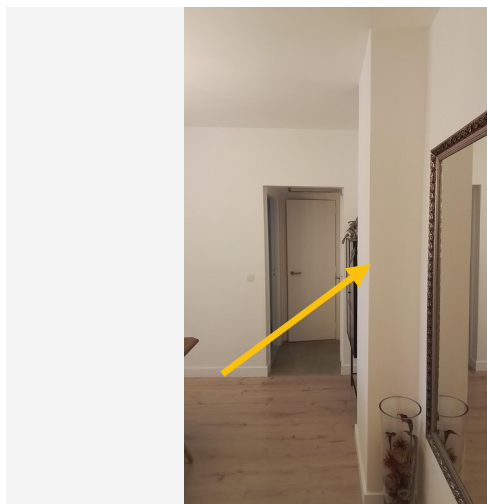
| Fiche 1: Omkasting..... | 13 |

Achter de omkasting kunnen asbestverdachte materialen verscholen zitten. Indien er bij toekomstige renovatiewerken asbestverdachte materialen worden aangetroffen, dan moeten ze eerst bemonsterd worden alvorens men dit gaat verwijderen.

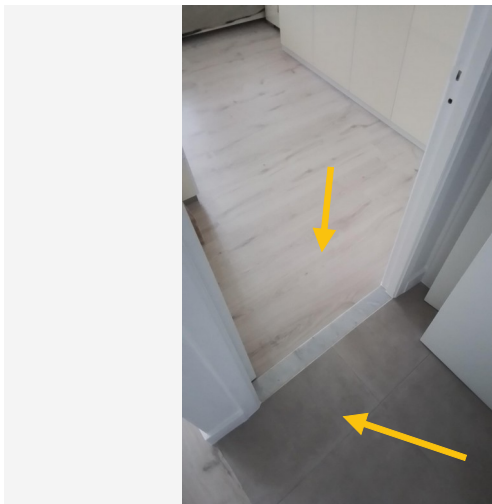
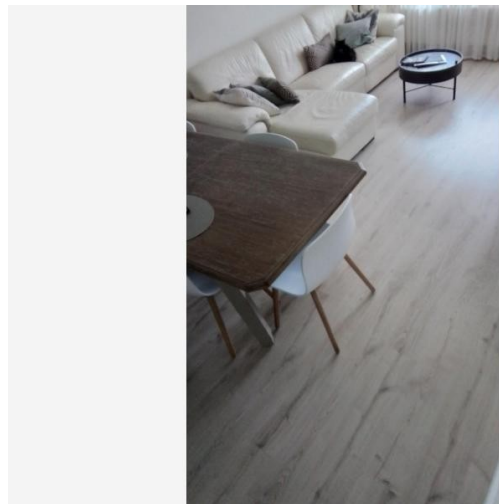
| Fiche 2: Vloerbekleding..... | 14 |

De vloeren in het appartement zijn afgewerkt met laminaat of tegels. Onder de vloeren kunnen asbestverdachte materialen verscholen zitten. Indien er bij toekomstige renovatiewerken asbestverdachte toepassingen aangetroffen worden, bemonster de toepassing alvorens men deze gaat verwijderen.

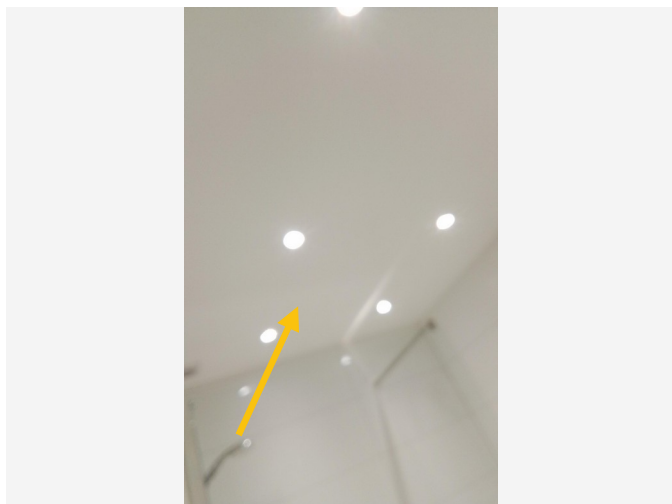
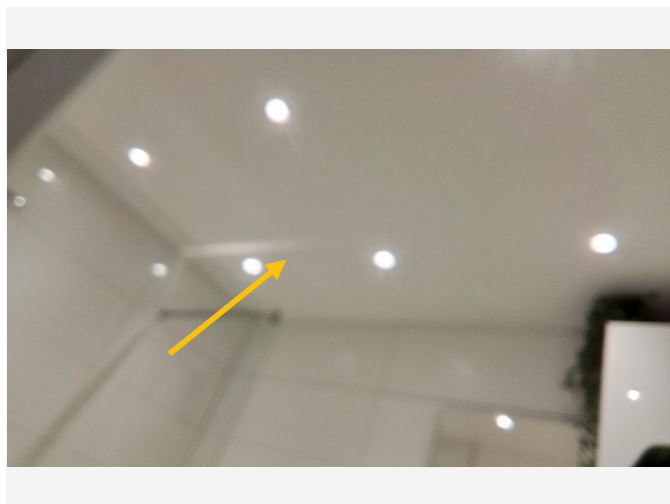
| Fiche 3: Plafondbekleding..... | 15 |

Sommige plafonds in het appartement zijn afgewerkt met gipsplaten. Er kunnen hierboven asbestverdachte toepassingen verscholen zitten. Als deze tijdens toekomstige renovatiewerken zichtbaar worden, moeten ze eerst bemonsterd worden voordat ze verwijderd mogen worden.

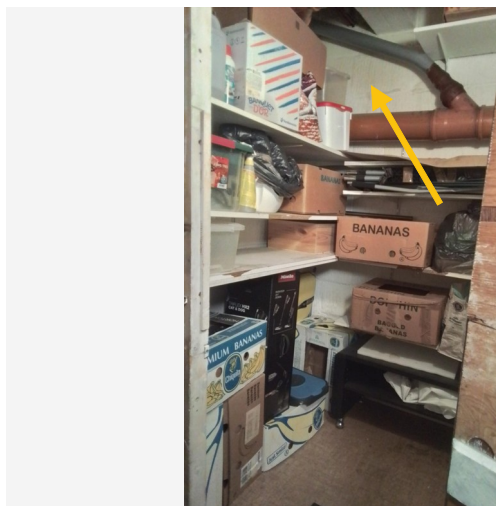
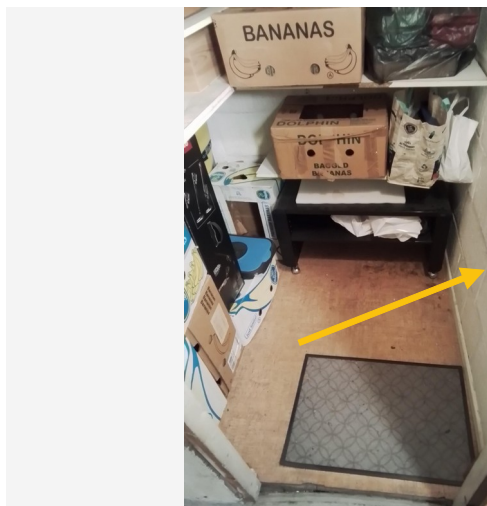
| Fiche 4: Betonnen keldermuren..... | 16 |

De muren in de kelderberging zijn van beton.

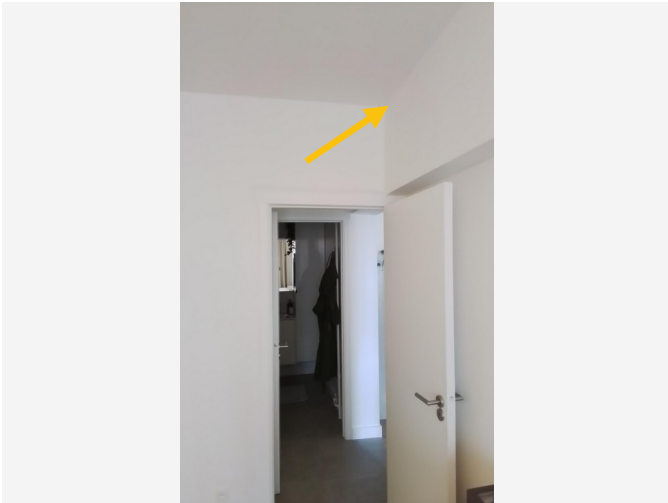
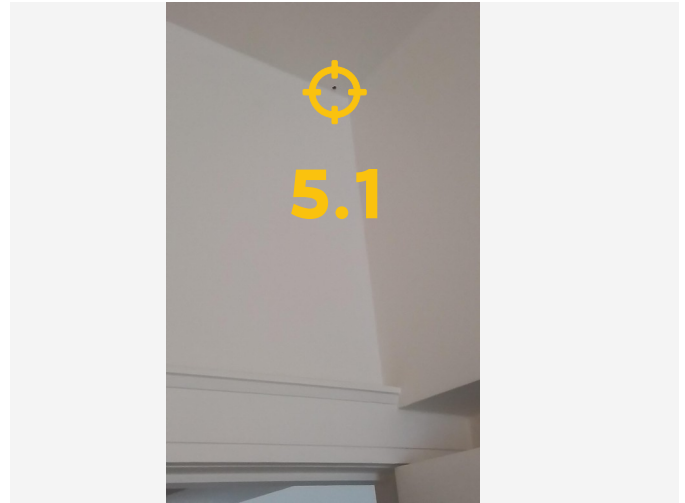
## Fiche 5: Pleisterwerk plafonds

Geen asbest

| # | Type | Referentie | Resultaat |
|---|---|---|---|
| 5.1 | Mengmonster | MM02 | Geen asbest |

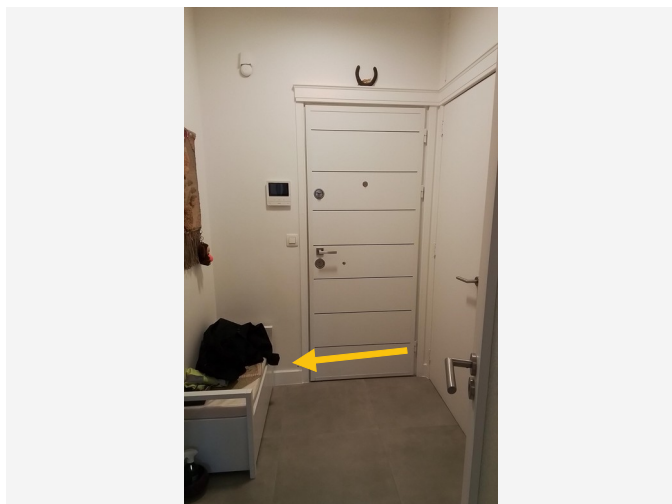
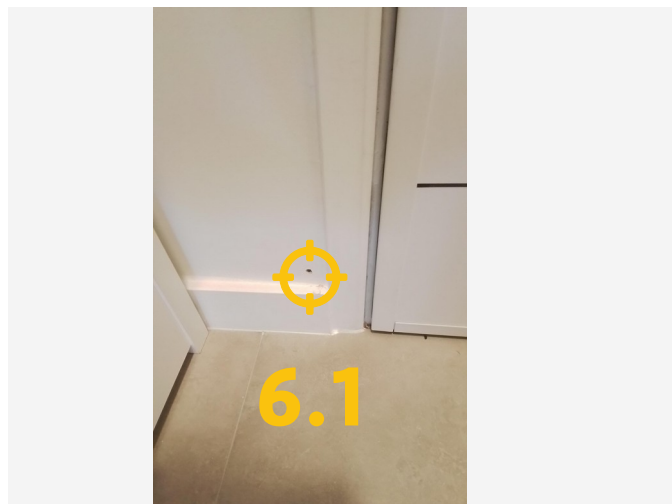
| Fiche 6: Pleisterwerk muren..... | 20 |

Geen asbest

| # | Type | Referentie | Resultaat |
|---|---|---|---|
| 6.1 | Mengmonster | MM01 | Geen asbest |

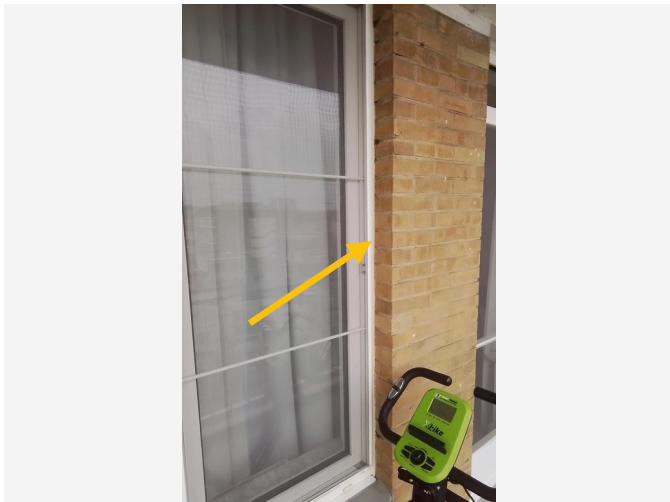
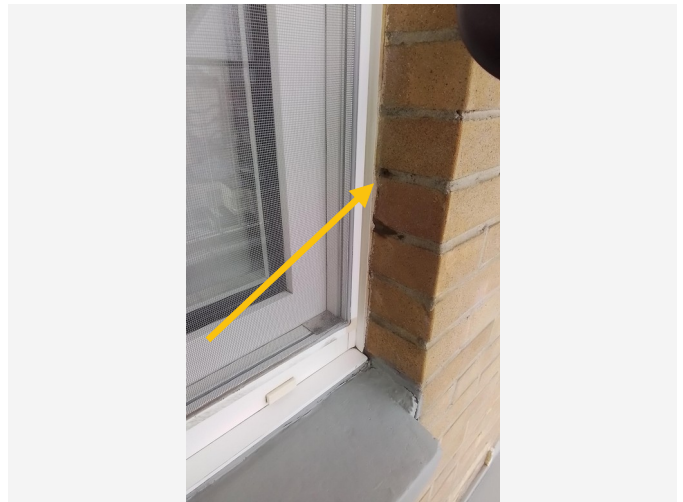
### Fiche 7: Kitwerk ramen

| Beschrijving | Notitie | Terug te vinden op plannen |
|---|---|---|
| Fiche 7: Kitwerk ramen | Het kitwerk van de ramen is afgewerkt met silicone-afdichtingskit. | Plan 1.1: Appartement (1) |
