Asbestinventarisatetest

Eburonenlei 14, 2900 Schoten

Attestnummer : 20231001-000060.000

Uitgegeven op : 01.10.2023

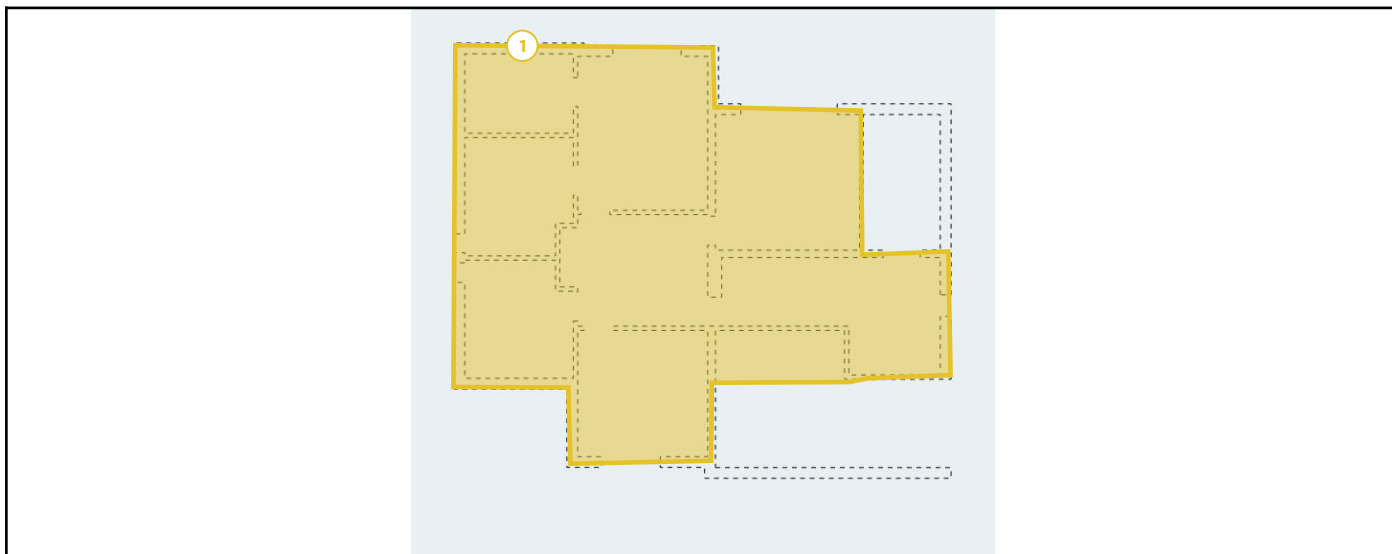
Plan 1.3: Dak

| Beschrijving | Type | Actie |
|---|---|---|
| 1. Plat dak roofing | Asbestmateriaal | Zorgvuldig beheren |

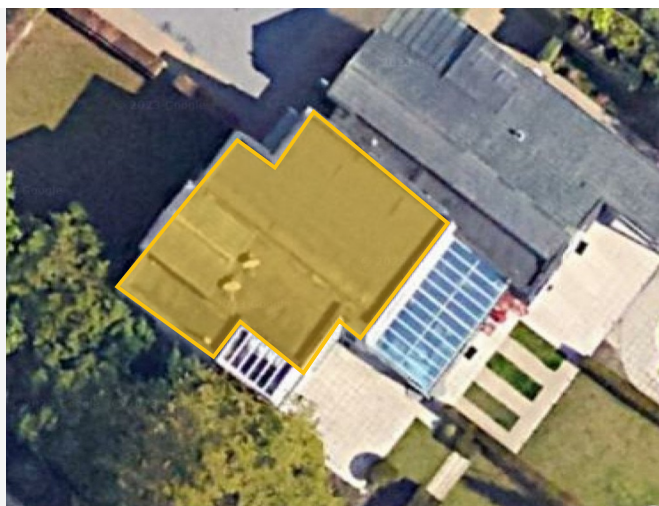
Het asbestmateriaal valt onder de mijlpaal van 2040.

Wanneer er werkzaamheden gepland zijn aan het dak is het aangewezen om adhv laboanalyse van alle aanwezige lagen de aanwezigheid van asbest te verifiëren

| Eindbeoordeling materiaalrisico | Laag materiaalrisico en/of verlaagde kans op vezelvrijgave |

| Gebondenheid | Categorie 1: hechtgebonden in oorsprong |
| Asbestsoort (vezeltype) | Crocidoliet aanwezig |
| Asbestconcentratie | Laag (< 50%) |
| Toestand van het materiaal | Onbeschadigd, niet verweerd |

| Beschrijving | Plat dak roofing |

| Opmerking | <p>Roofing wordt gezien als asbest verdacht tenzij dmv staalanalyse met labo onderzoek kan aangetoond worden dat er geen asbest is vastgesteld in de roofing, of wanneer met een bewijsdocument kan aangetoond worden dat de volledige dakbedekking na 2000 is aangelegd. Gezien labo onderzoek risico op lekkage veroorzaakt wordt aangeraden dit te doen wanneer er gepland wordt de dakbedekking te vernieuwen. Enkel wanneer is bewezen dat er geen asbest in alle aanwezige lagen is verwerkt, mag deze met een nieuwe laag bedekt worden.</p> |

- Zorg voor een veilig beheer. Vermijd het beschadigen van het asbestmateriaal. Controleer de toestand jaarlijks op wijzigingen.
- Voer bijkomende staalname(s) uit.

- Eenvoudige handelingen: enkel door erkend asbestverwijderaar
Dit betreft een hechtgebonden toepassing maar gezien deze vastgelijmd is kan deze niet zonder te beschadigen verwijderd worden, vandaar dat dit door een erkende asbestverwijderaar dient te gebeuren.

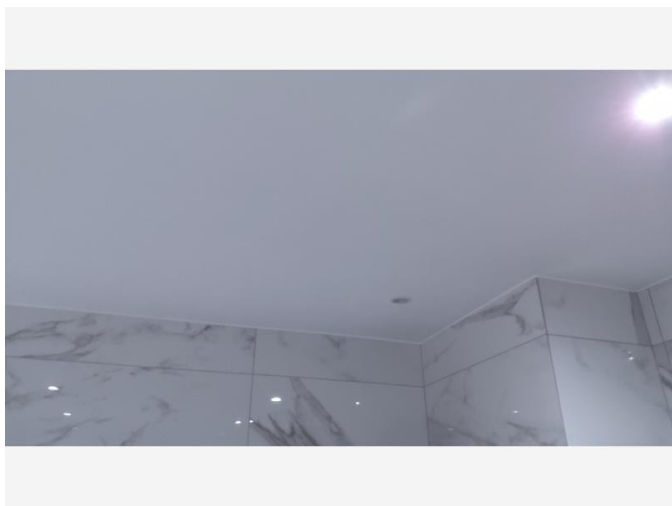
Vrije foto

Er zijn verlaagde plafonds in asbestvrije materialen waardoor de aanwezigheid van bepleistering aan de plafonds niet inspecteerbaar of vaststelbaar is op een niet destructieve manier. Inspectie en analyse hiervan is dan ook niet mogelijk.

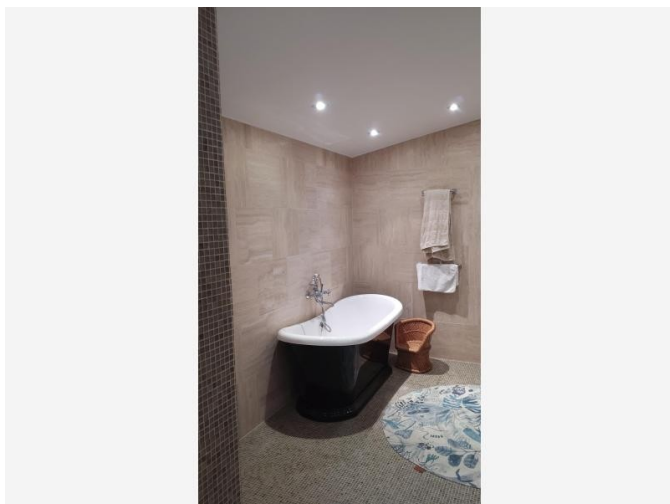
Vrije foto

Inspectie en staalname van de tegellijm is niet mogelijk zonder tegels uit te breken. Indien in de toekomst bij renovatiewerken de tegels uitgebroken worden is het aan te raden eerst een monsteranalyse van de tegellijm uit te voeren. Vroeger werd er soms asbest in de tegellijm verwerkt.

Zowel vloer als wandtegels kunnen met asbesthoudende lijm geplaatst zijn

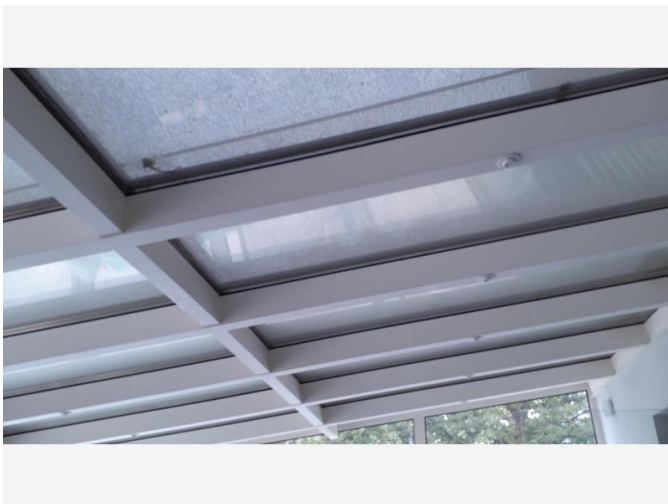
Vrije foto

In deze ruimte is er een glazen dakstructuur

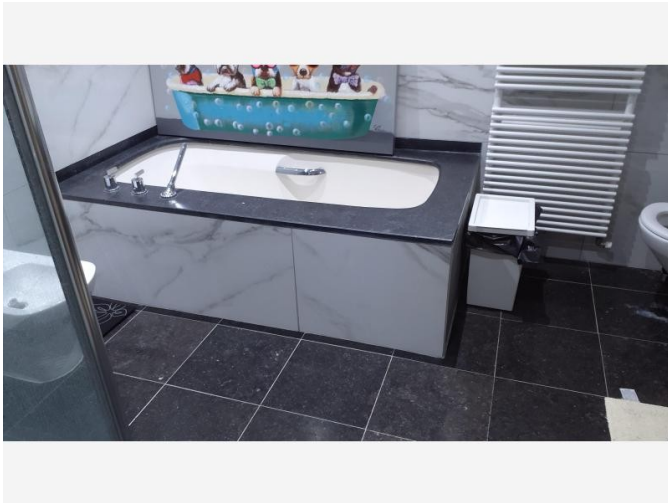
Vrije foto

Inspectie en staalname van de tegellijm is niet mogelijk zonder tegels uit te breken. Indien in de toekomst bij renovatiewerken de tegels uitgebroken worden is het aan te raden eerst een monsteranalyse van de tegellijm uit te voeren. Vroeger werd er soms asbest in de tegellijm verwerkt.

Zowel vloer als wandtegels kunnen met asbesthoudende lijm geplaatst zijn

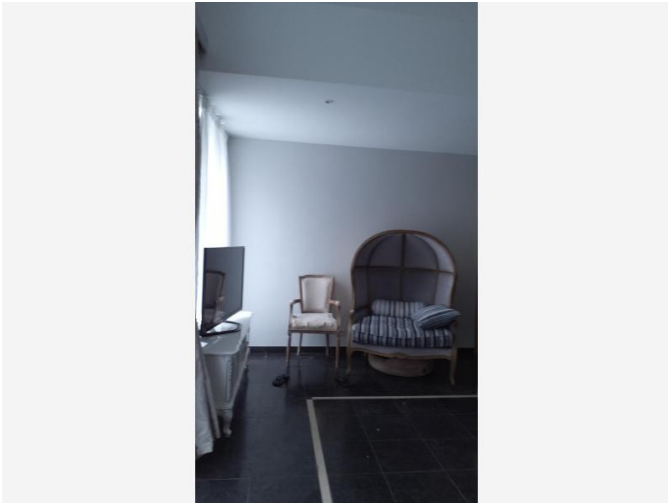
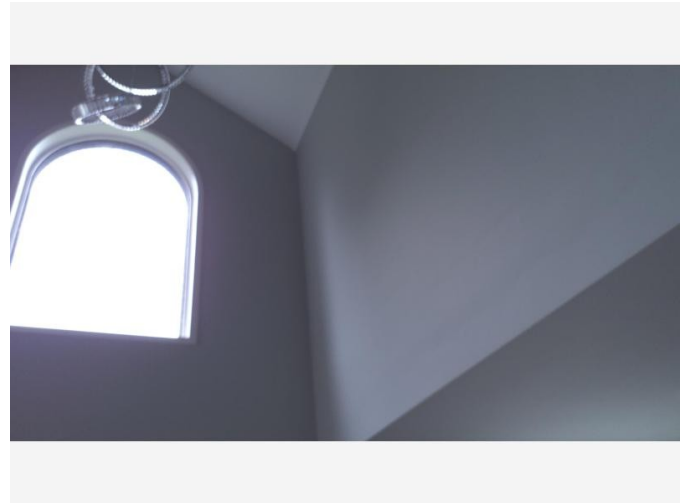
Fiche 6: Pleisterwerk muren

Geen asbest

| # | Type | Referentie | Resultaat |
|---|---|---|---|
| 6.1 | Mengmonster | Mm01 | Geen asbest |

| Opmerking | Geen bepleistering aan muren in stookruimte |

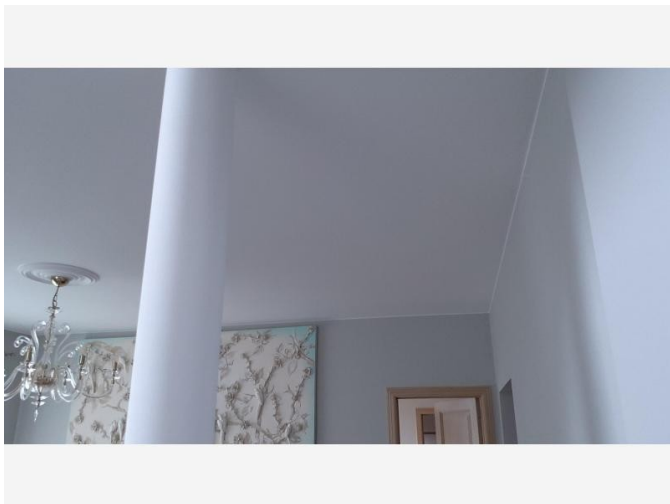
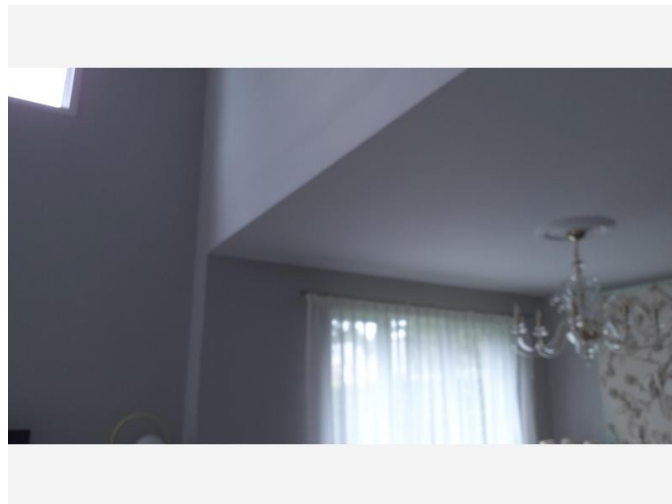
Fiche 7: Pleisterwerk plafond

Geen asbest

| # | Type | Referentie | Resultaat |
|---|---|---|---|
| 7.1 | Mengmonster | Mm03 | Geen asbest |

| Opmerking | Geen pleisterwerk aan plafond in keuken en trappenhal |
