# Asbestinventarisatetest

Palmbosstraat 27, 2990 Wuustwezel

Attestnummer : 20250228-000505.000

Uitgegeven op : 28.02.2025

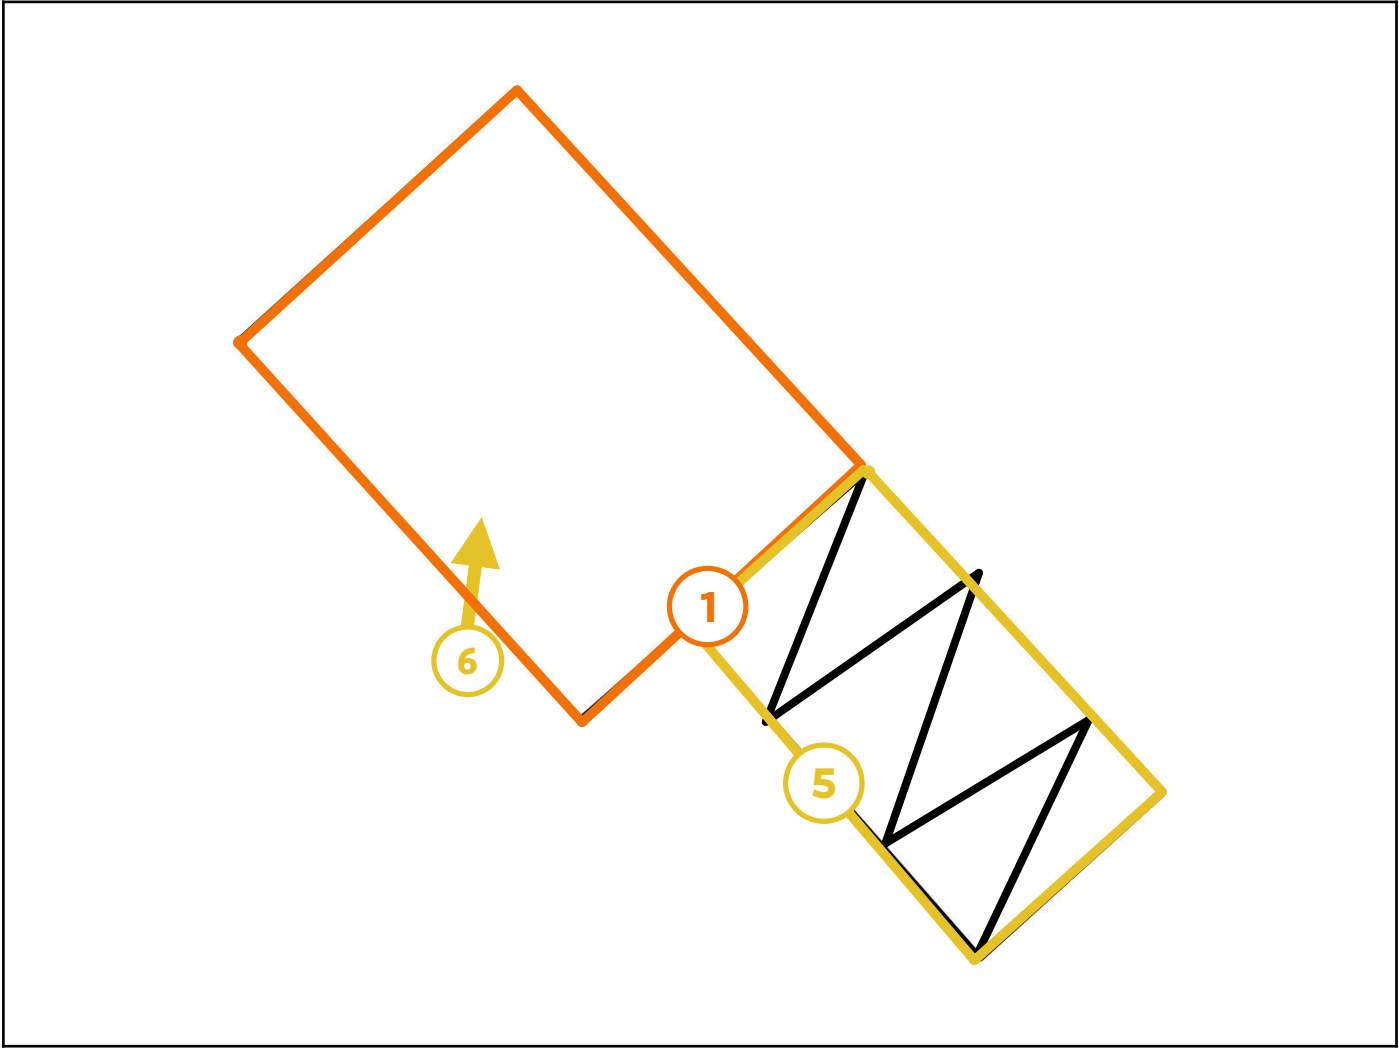
# Plan 1.3: Zolder

| Beschrijving | Type | Actie |
|---|---|---|
| 1. Dakleien | Asbestmateriaal | Verwijderen |
| 5. Roofing plat dak | Asbestmateriaal | Zorgvuldig beheren |
| 6. Rookgaskanaal | Asbestmateriaal | Zorgvuldig beheren |

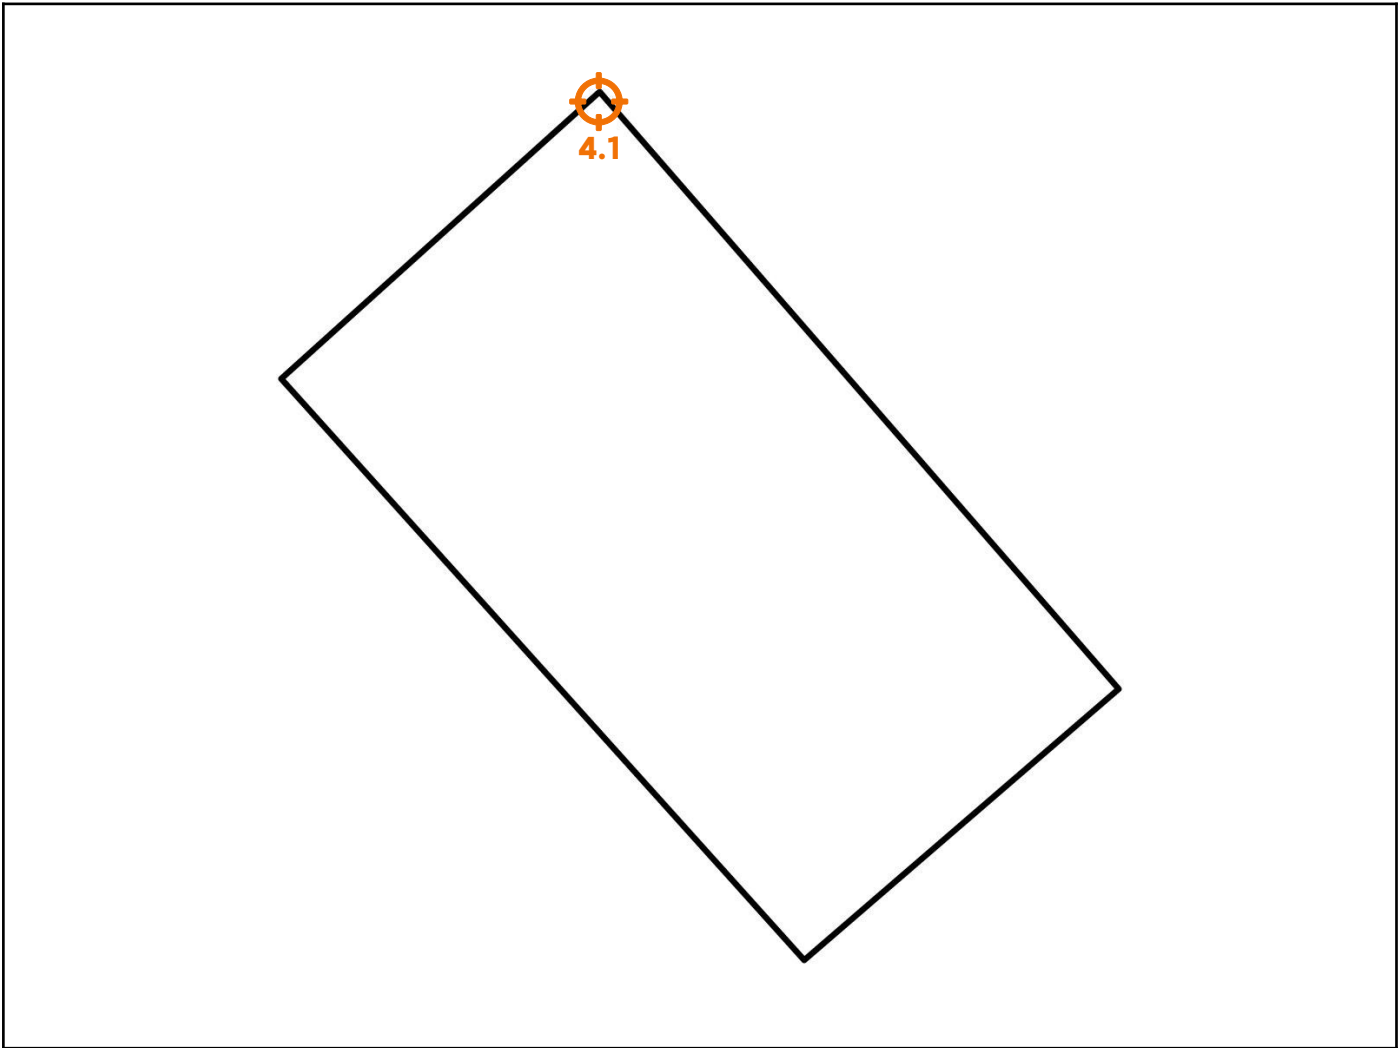
### Plan 3.1: Beschutting hout plan

| Beschrijving | Type | Actie |
|---|---|---|
| 4. Golfplaten beschutting hout | Asbestmateriaal | Verwijderen |

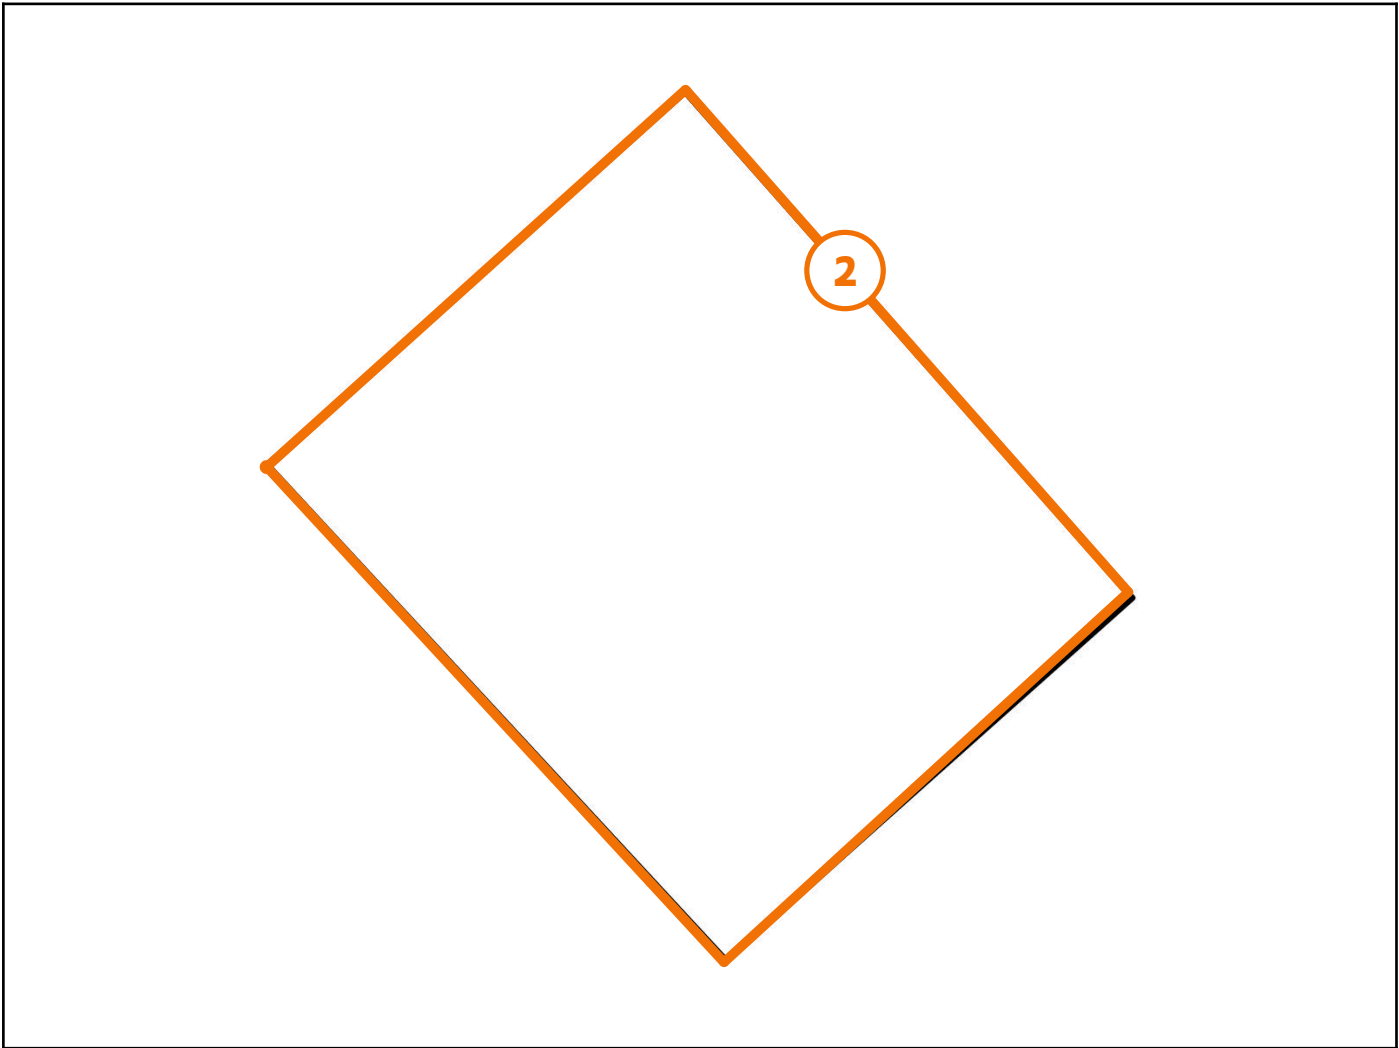
# Plan 5.1: Volière plan

| Beschrijving | Type | Actie |
|---|---|---|
| 2. Golfplaten volière | Asbestmateriaal | <a href="#">Verwijderen</a> |

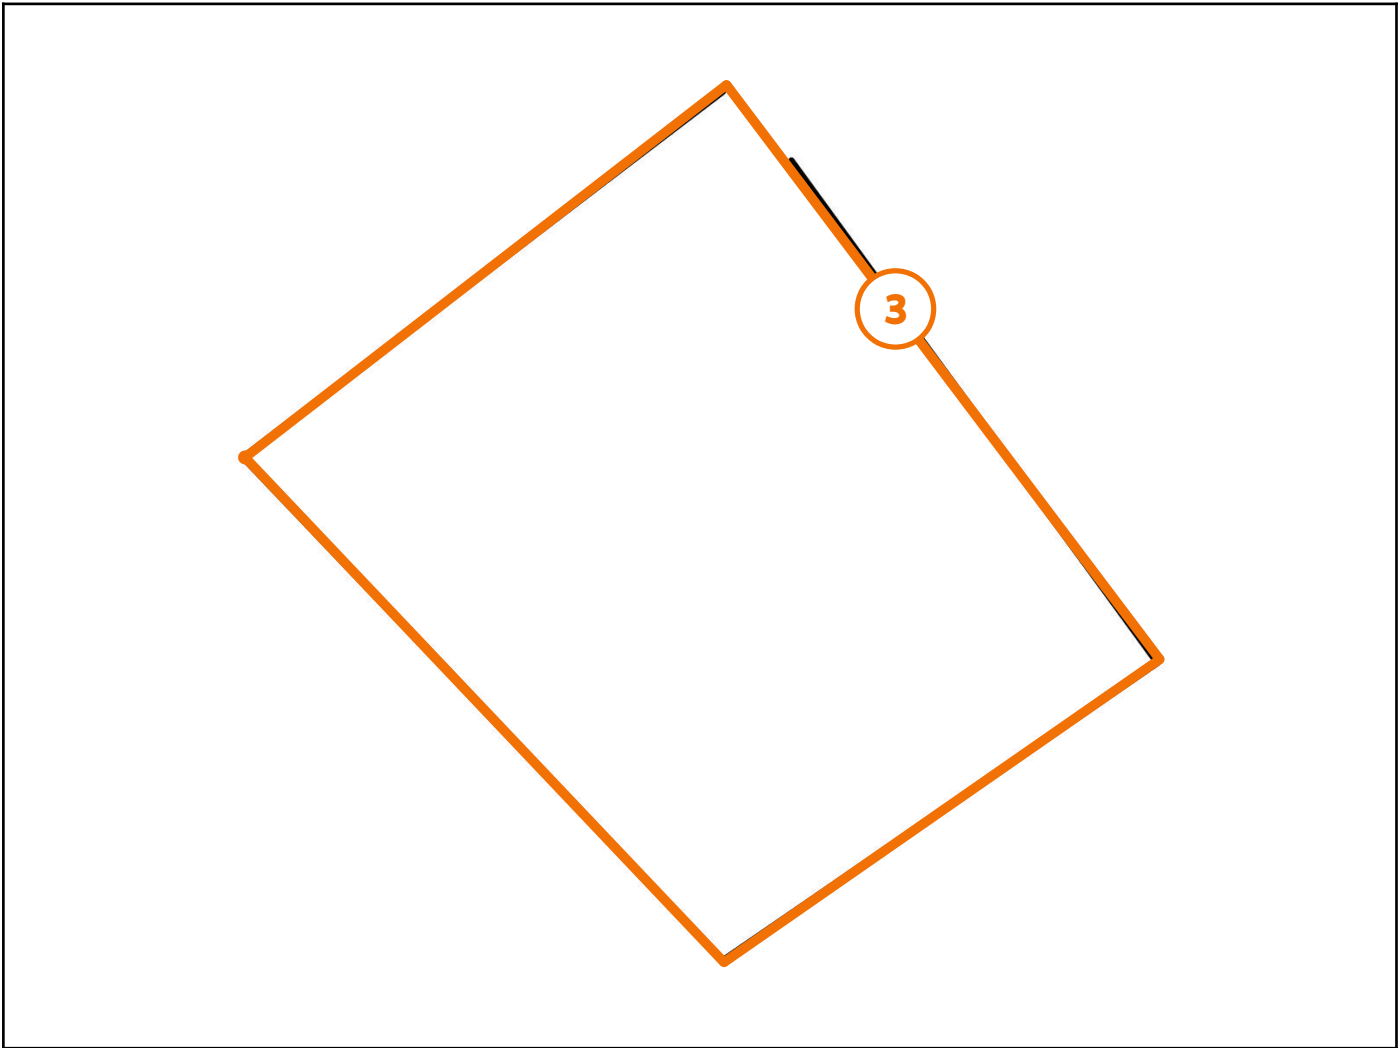
# Plan 8.1: Kippenhok plan

| Beschrijving | Type | Actie |
|---|---|---|
| 3. Golfplaten kippenhok | Asbestmateriaal | Verwijderen |

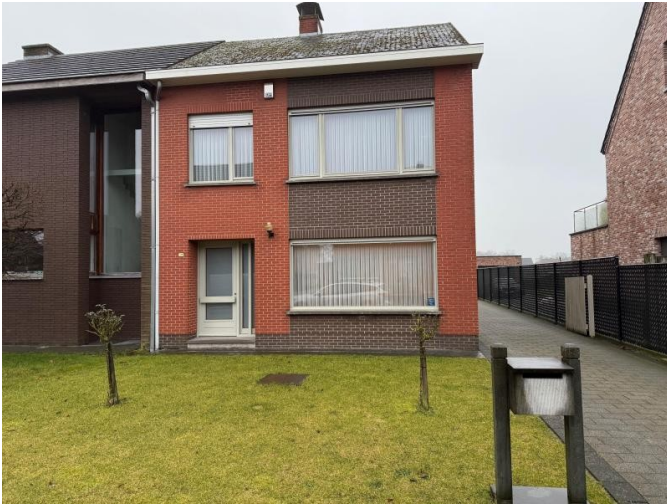
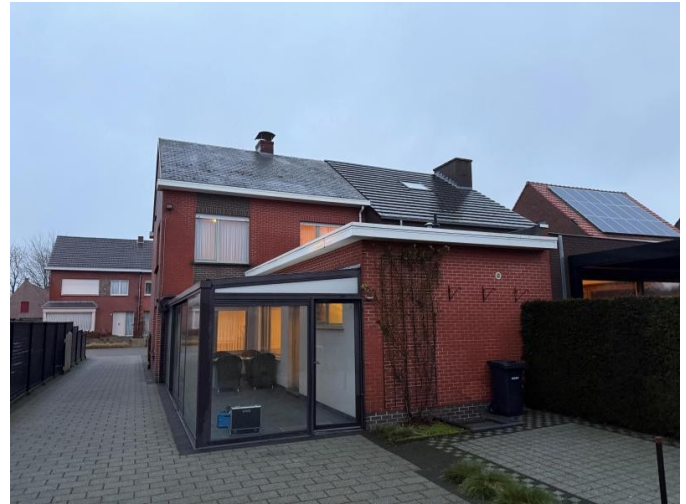
Het asbestmateriaal valt onder de mijlpaal van 2034.

Verwijderen

| Eindbeoordeling materiaalrisico | Verhoogd materiaalrisico en/of verhoogde kans op vezelvrijgave |

| Asbestsoort (vezeltype) | Crocidoliet aanwezig |
| Toestand van het materiaal | Matig beschadigd, matig verweerd |

| Beschrijving | Dakleien |

- Zorg voor een veilig beheer. Vermijd het beschadigen van het asbestmateriaal. Controleer de toestand jaarlijks op wijzigingen.
- Voer bijkomende staalname(s) uit.

- Eenvoudige handelingen: mag via doe-het-zelf of door werknemer(s) met opleidingsattest eenvoudige handelingen  
Hanteer steeds de juiste veiligheidsmaatregelen.

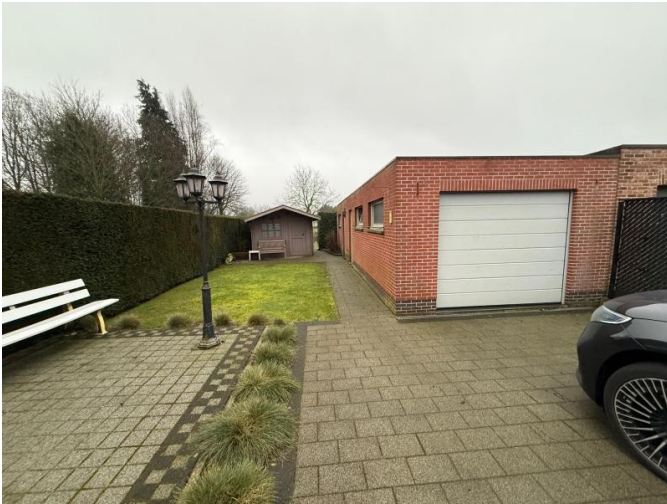
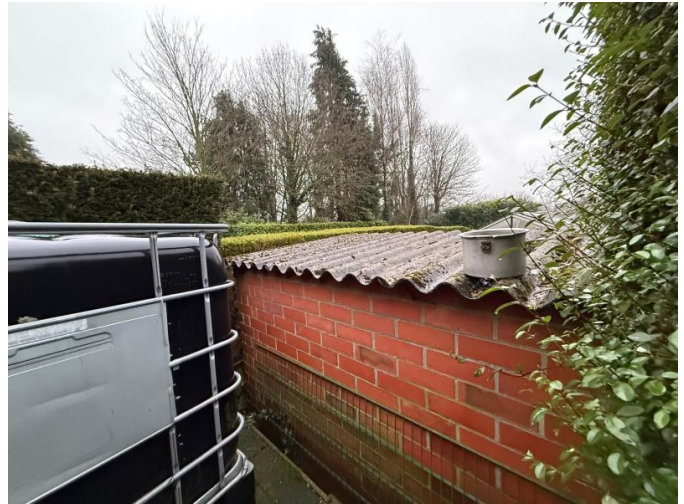
Het asbestmateriaal valt onder de mijlpaal van 2034.

Verwijderen

| Eindbeoordeling materiaalrisico | Verhoogd materiaalrisico en/of verhoogde kans op vezelvrijgave |

| Asbestsoort (vezeltype) | Crocidoliet aanwezig |
| Toestand van het materiaal | Matig beschadigd, matig verweerd |

| Beschrijving | Golfplaten volière |

- Zorg voor een veilig beheer. Vermijd het beschadigen van het asbestmateriaal. Controleer de toestand jaarlijks op wijzigingen.
- Voer bijkomende staalname(s) uit.

- Eenvoudige handelingen: mag via doe-het-zelf of door werknemer(s) met opleidingsattest eenvoudige handelingen  
Hanteer steeds de juiste eiligheidsmaatregelen.

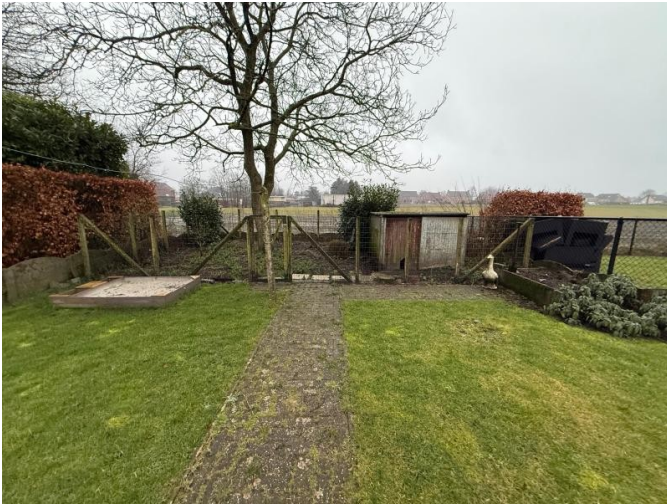
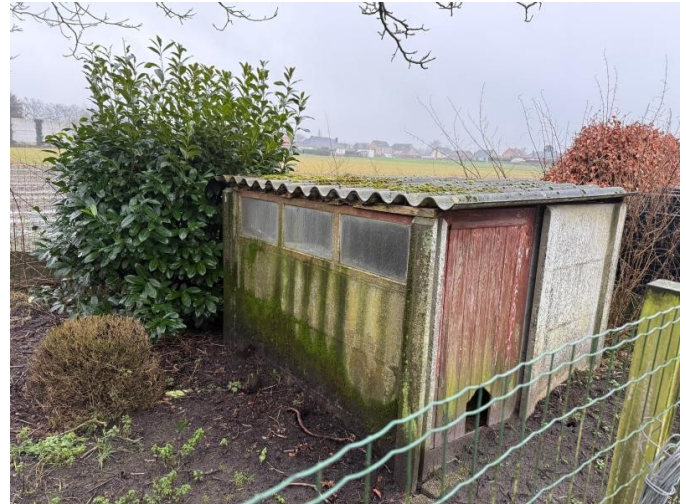
Het asbestmateriaal valt onder de mijlpaal van 2034.

Verwijderen

| Eindbeoordeling materiaalrisico | Verhoogd materiaalrisico en/of verhoogde kans op vezelvrijgave |

| Asbestsoort (vezeltype) | Crocidoliet aanwezig |
| Toestand van het materiaal | Matig beschadigd, matig verweerd |

| Beschrijving | Golfplaten kippenhok |

- Zorg voor een veilig beheer. Vermijd het beschadigen van het asbestmateriaal. Controleer de toestand jaarlijks op wijzigingen.
- Voer bijkomende staalname(s) uit.

- Eenvoudige handelingen: mag via doe-het-zelf of door werknemer(s) met opleidingsattest eenvoudige handelingen  
Hanteer steeds de juiste eiligheidsmaatregelen.

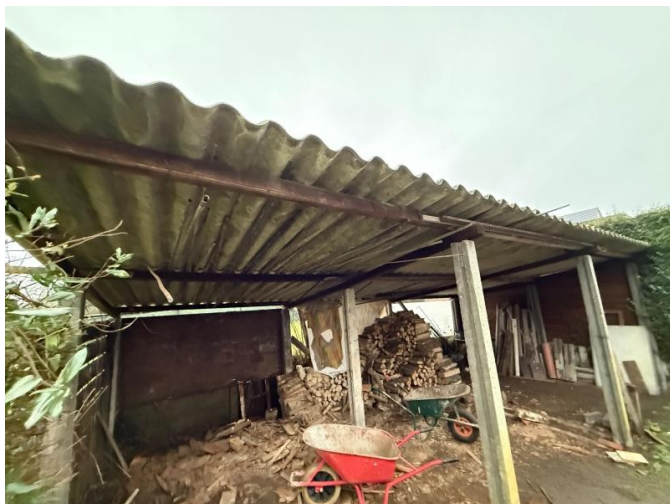
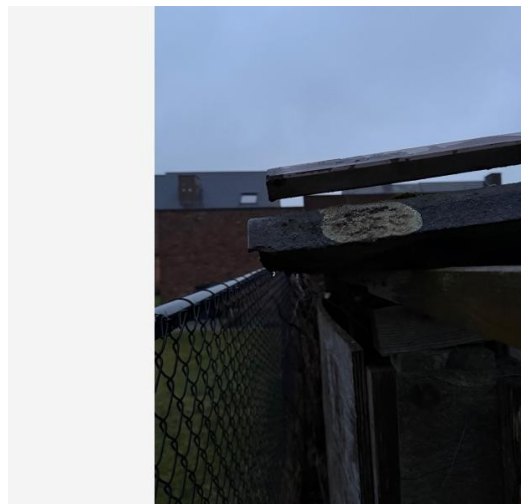
Het asbestmateriaal valt onder de mijlpaal van 2034.

Verwijderen

| Eindbeoordeling materiaalarisico | Verhoogd materiaalarisico en/of verhoogde kans op vezelvrijgave |

| Asbestsoort (vezeltype) | Alleen chrysotiel |
| Toestand van het materiaal | Matig beschadigd, matig verweerd |

| # | Type | Referentie | Resultaat |
|---|---|---|---|
| 4.1 | Puntmonster | Golfplaten dak | Chrysotiel |

| Beschrijving | Golfplaten beschutting hout |

- Zorg voor een veilig beheer. Vermijd het beschadigen van het asbestmateriaal. Controleer de toestand jaarlijks op wijzigingen.

- Eenvoudige handelingen: mag via doe-het-zelf of door werknemer(s) met opleidingsattest eenvoudige handelingen  
Hanteer steeds de juiste eiligheidsmaatregelen.

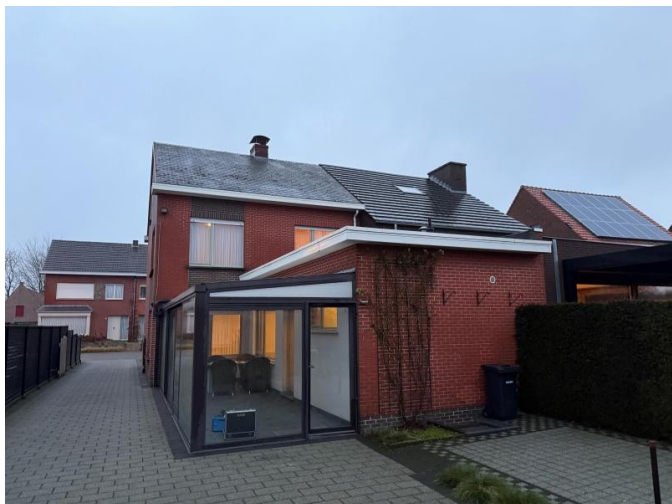
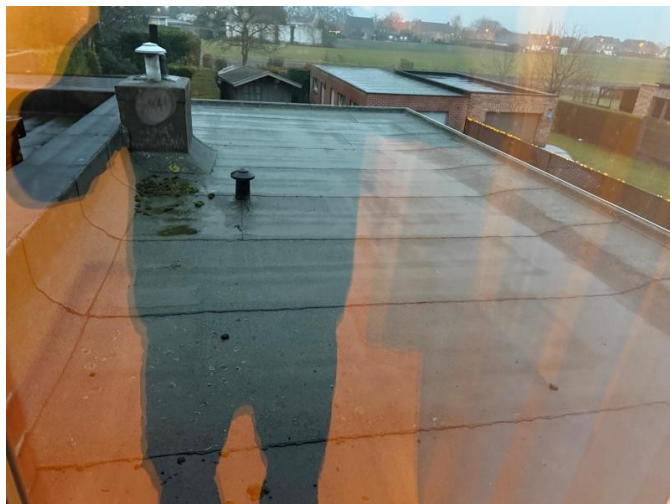
Het asbestmateriaal valt onder de mijlpaal van 2040.

Zorgvuldig beheren

| Eindbeoordeling materiaalrisico | Laag materiaalrisico en/of verlaagde kans op vezelvrijgave |

| Asbestsoort (vezeltype) | Crocidoliet aanwezig |
| Toestand van het materiaal | Licht beschadigd, licht verweerd. Intact calciumsilicaatmateriaal of categorie III 'gebondenheid' |

| Beschrijving | Roofing plat dak |

- Zorg voor een veilig beheer. Vermijd het beschadigen van het asbestmateriaal. Controleer de toestand jaarlijks op wijzigingen.
- Voer bijkomende staalname(s) uit.

- Eenvoudige handelingen: mag via doe-het-zelf of door werknemer(s) met opleidingsattest eenvoudige handelingen  
Hanteer steeds de juiste veiligheidsmaatregelen.

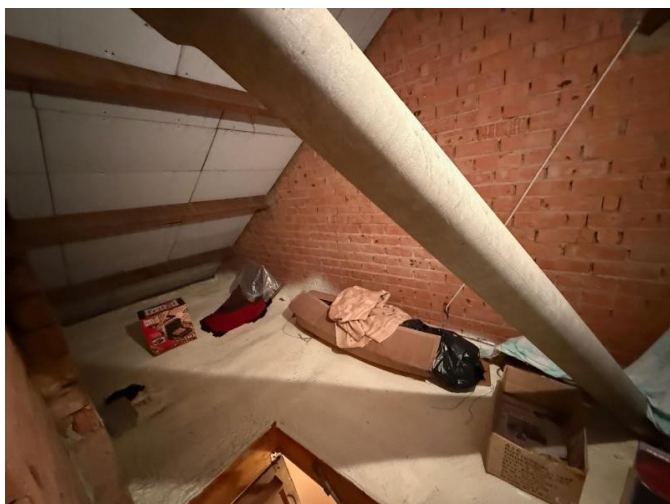
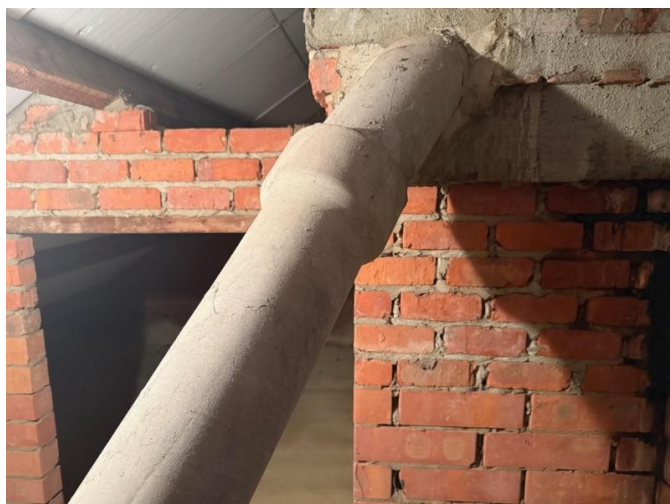
Het asbestmateriaal valt onder de mijlpaal van 2040.

Zorgvuldig beheren

| Eindbeoordeling materiaalrisico | Laag materiaalrisico en/of verlaagde kans op vezelvrijgave |

| Asbestsoort (vezeltype) | Crocidoliet aanwezig |
| Toestand van het materiaal | Onbeschadigd, niet verweerd |

| Beschrijving | Rookgaskanaal |

- Zorg voor een veilig beheer. Vermijd het beschadigen van het asbestmateriaal. Controleer de toestand jaarlijks op wijzigingen.
- Voer bijkomende staalname(s) uit.

- Eenvoudige handelingen: mag via doe-het-zelf of door werknemer(s) met opleidingsattest eenvoudige handelingen  
Hanteer steeds de juiste veiligheidsmaatregelen.

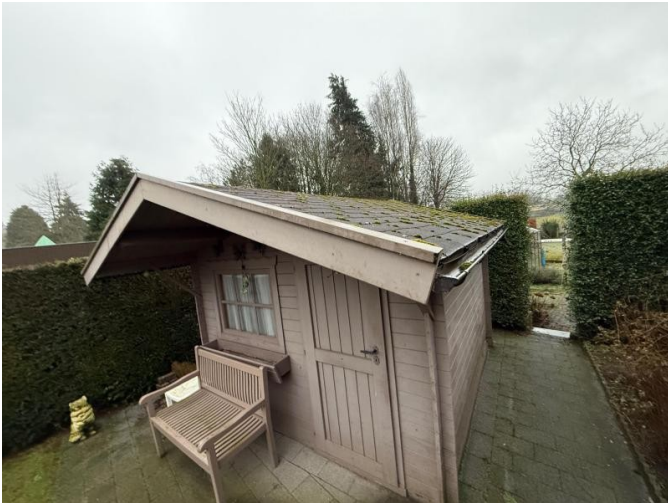
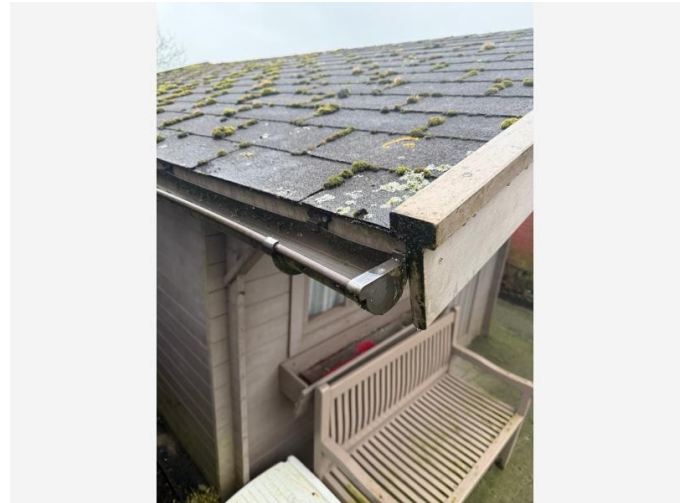
## Fiche 7: Roofing tuinhuis

Geen asbest

| # | Type | Referentie | Resultaat |
|---|---|---|---|
| 7.1 | Puntmonster | Roofing tuinhuis | Geen asbest |

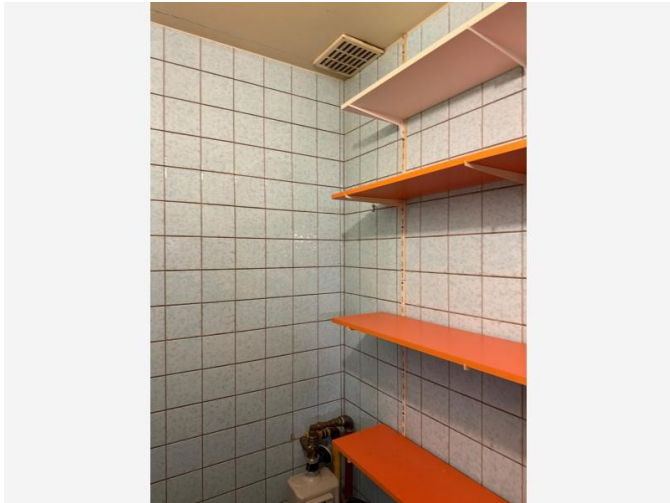
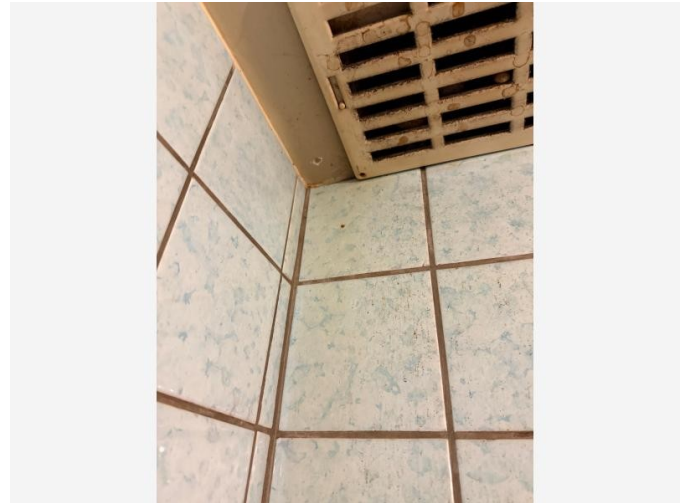
## Fiche 8: Pleisterwerk plafond

Geen asbest

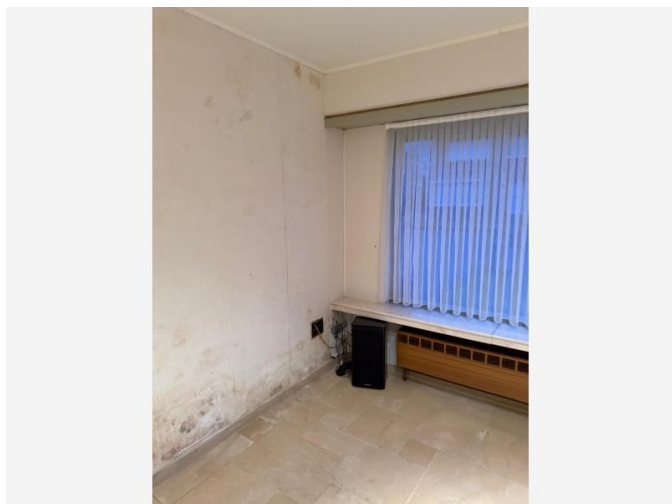
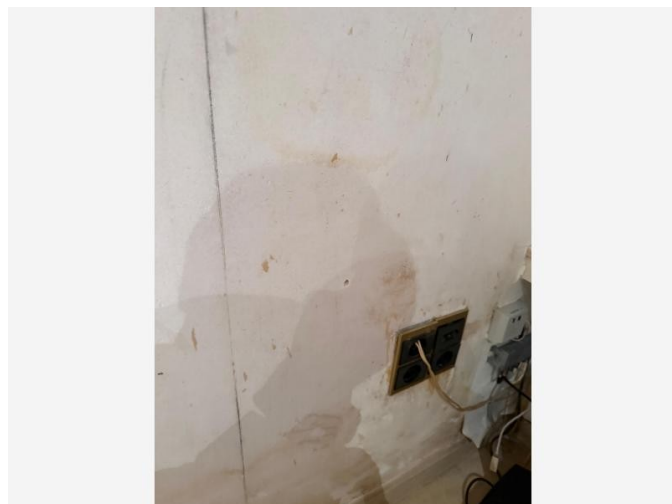
## Fiche 9: Pleisterwerk muren

Geen asbest
