# Asbestinventarisatetest

Gentweg 24, 9550 Herzele

Attestnummer : 20251223-000087.000

**Niet-asbestveilig**

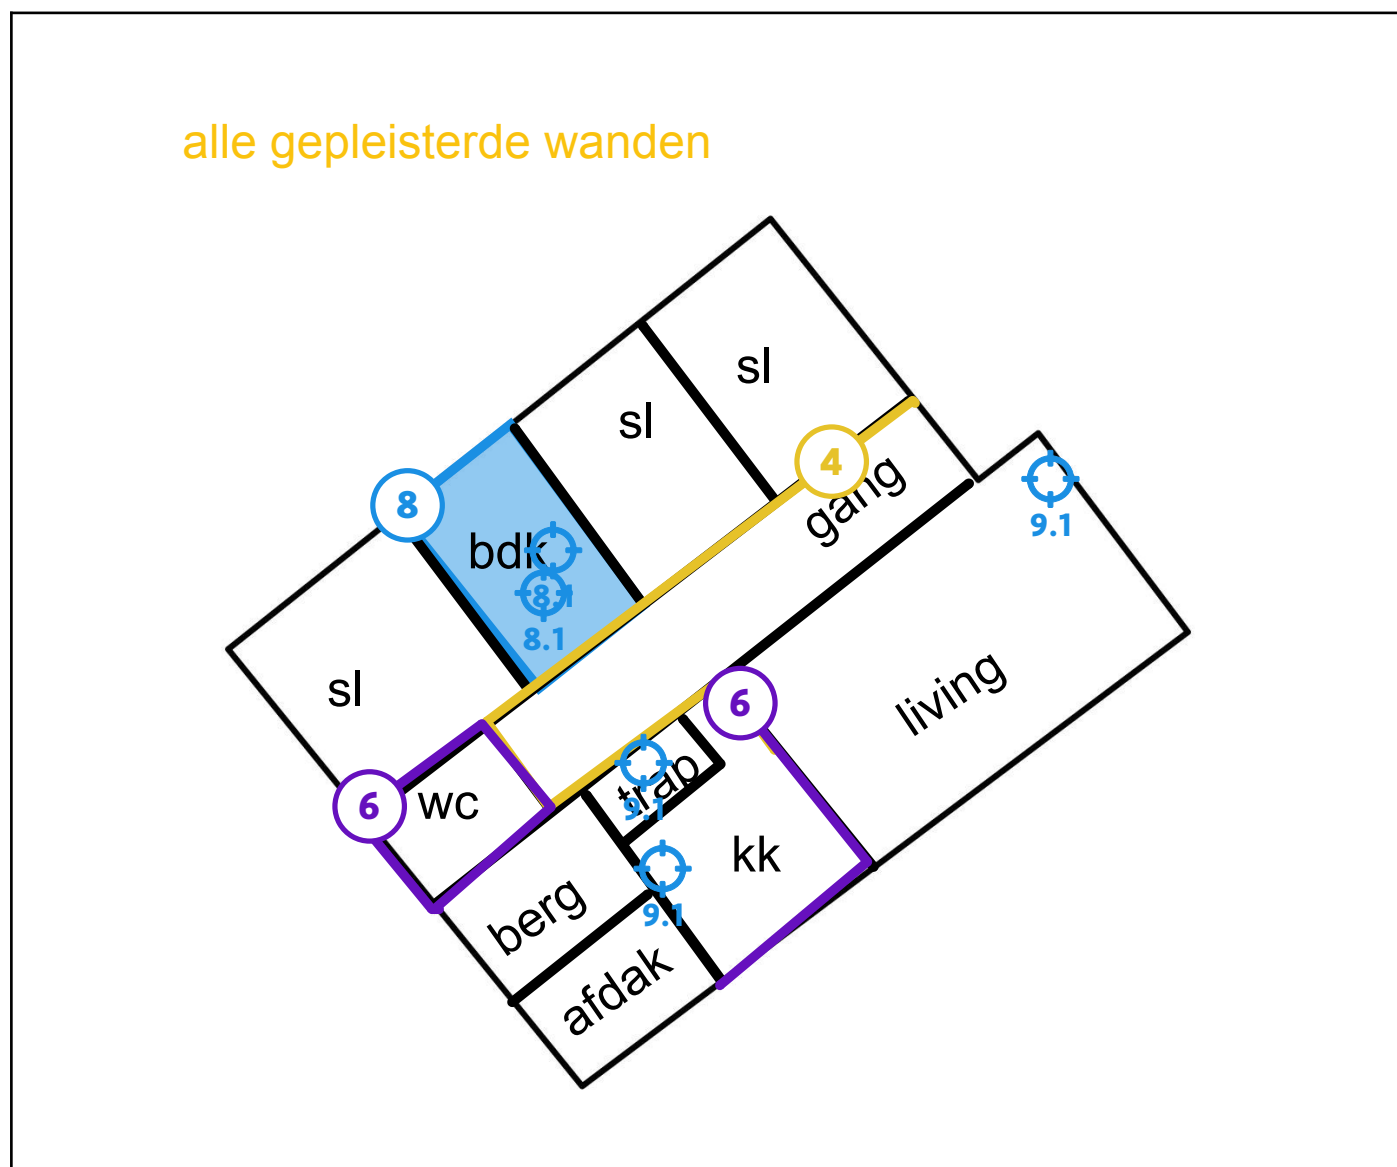
## Plan 1.1: Hoofdgebouw plan gvl

| Beschrijving | Type | Actie |
|---|---|---|
| 4. Dorpel in massal | Asbestmateriaal | Zorgvuldig beheren |
| 6. faiancelijm achter tegels | Advies | - |

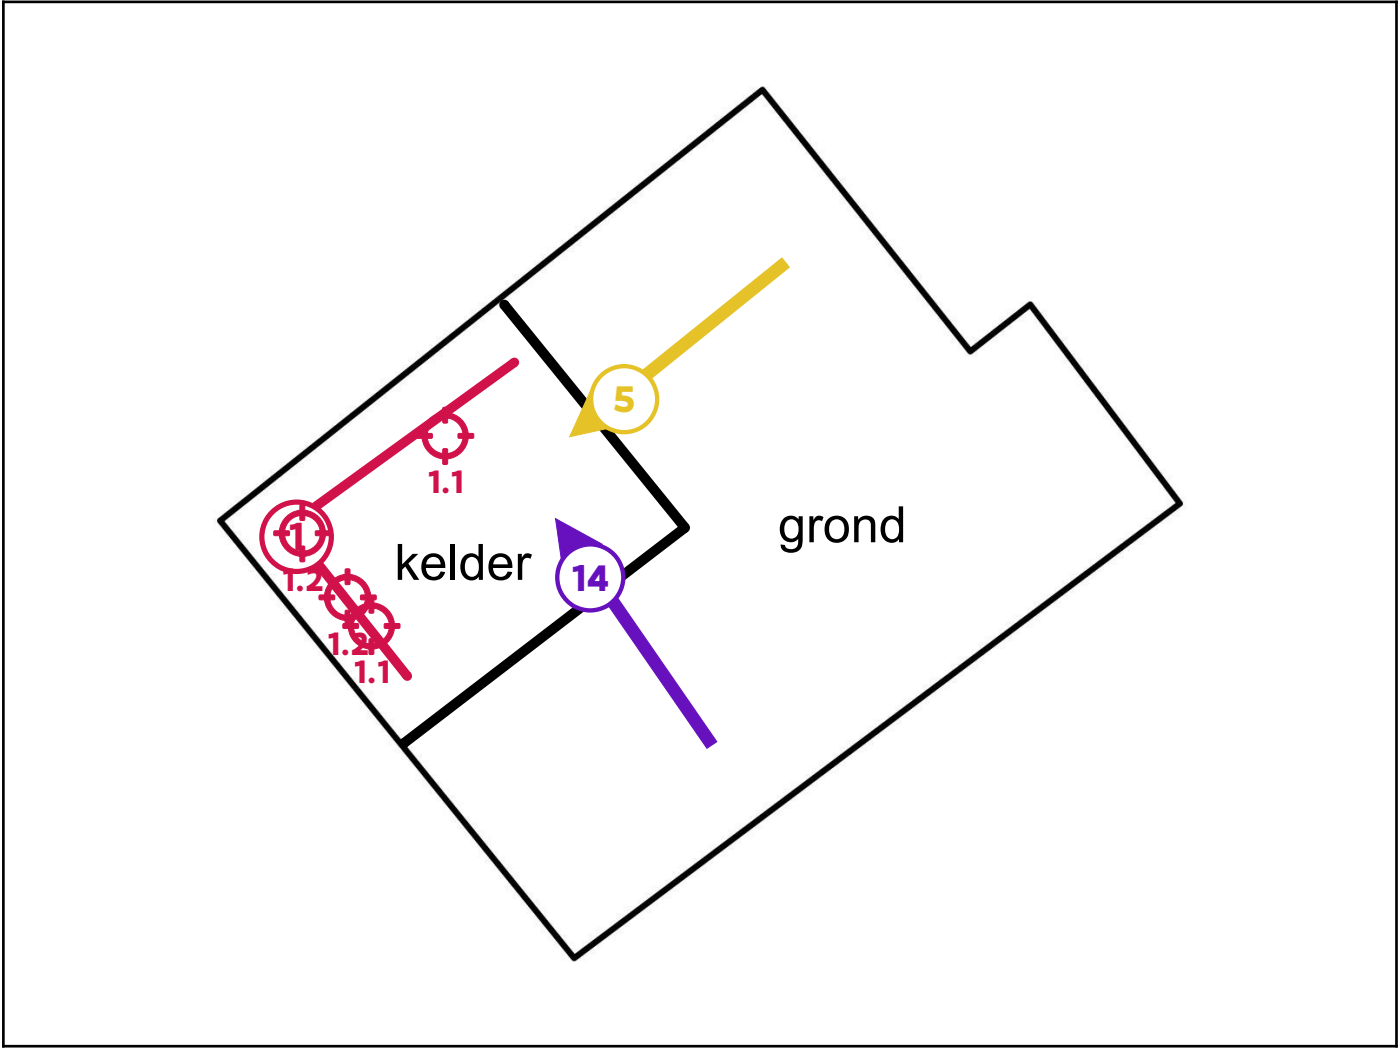
# Plan 1.2: Hoofdgebouw plan kelder

| Beschrijving | Type | Actie |
|---|---|---|
| 1. buisisolatie verwarmingsbuizen | Asbestmateriaal | Dringend verwijderen |
| 5. Asbest cement luikje | Asbestmateriaal | Zorgvuldig beheren |

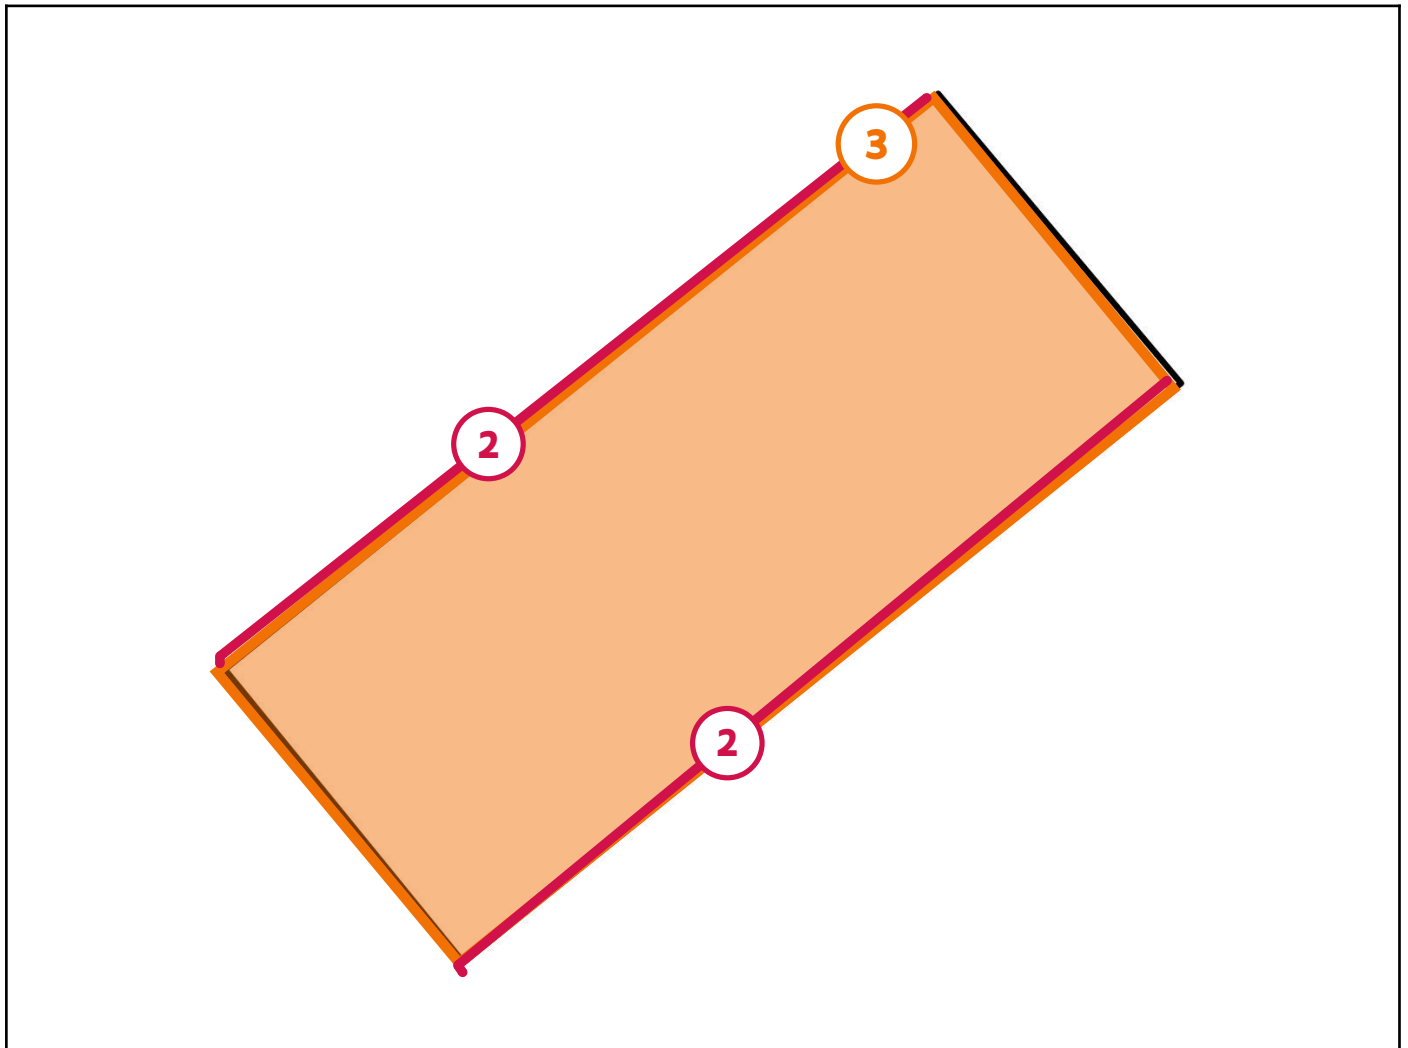
## Plan 2.2: Garage plan dak

| Beschrijving | Type | Actie |
|---|---|---|
| 2. Sediment en slib in goot | Asbestmateriaal | Dringend verwijderen |
| 3. golfplaten dak | Asbestmateriaal | Verwijderen |

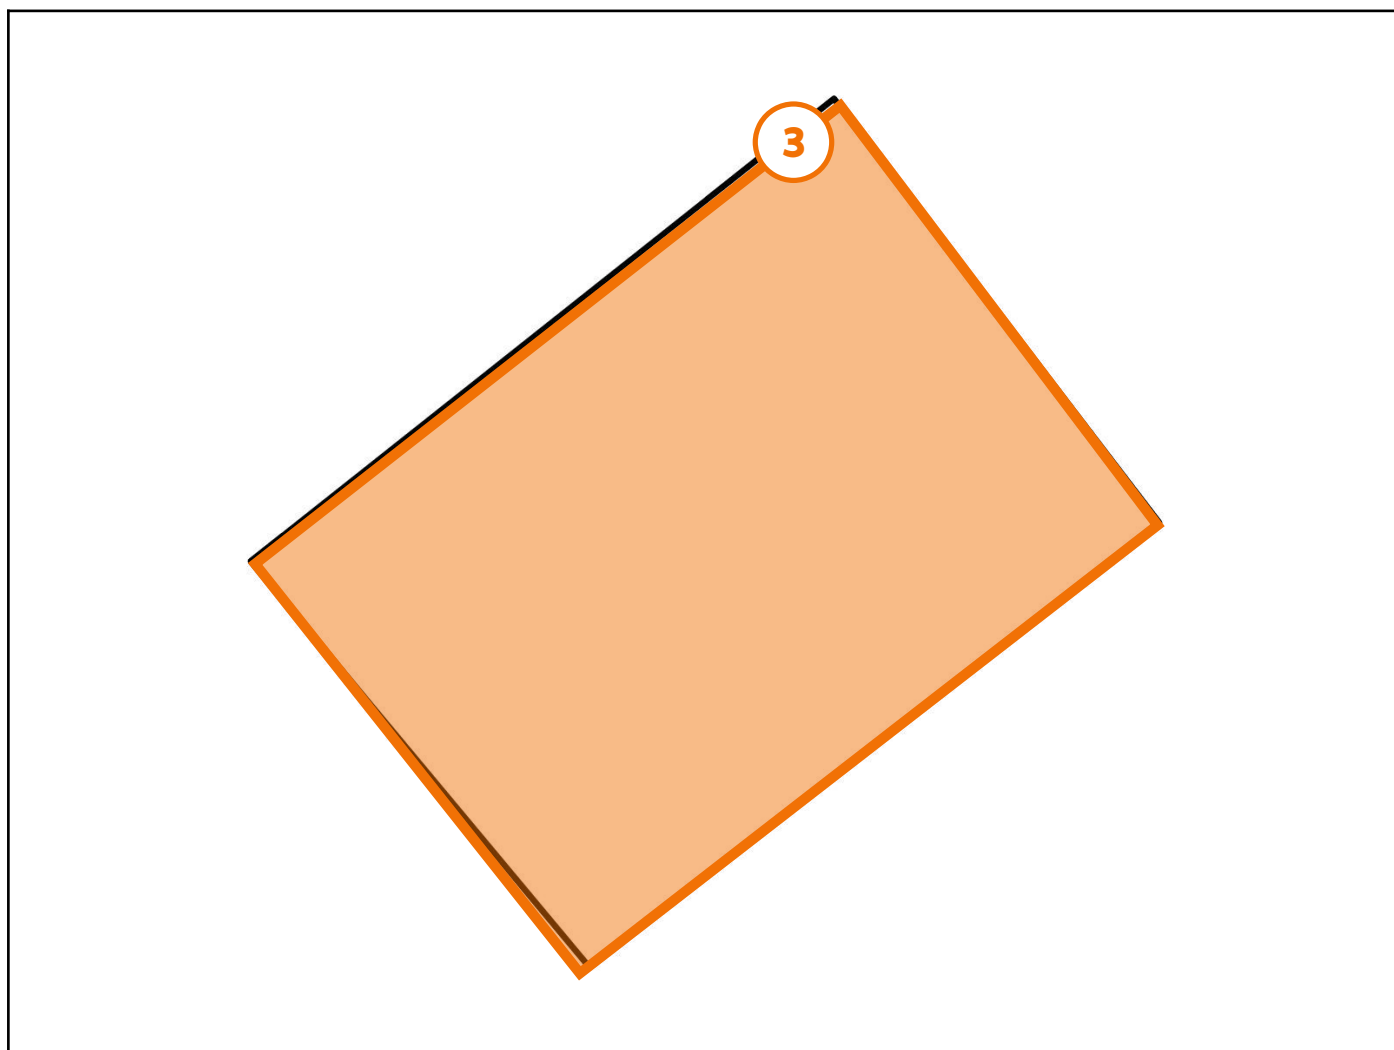
## Plan 3.2: Tuinhuis plan dak

| Beschrijving | Type | Actie |
|---|---|---|
| 3. golfplaten dak | Asbestmateriaal | <a href="#">Verwijderen</a> |

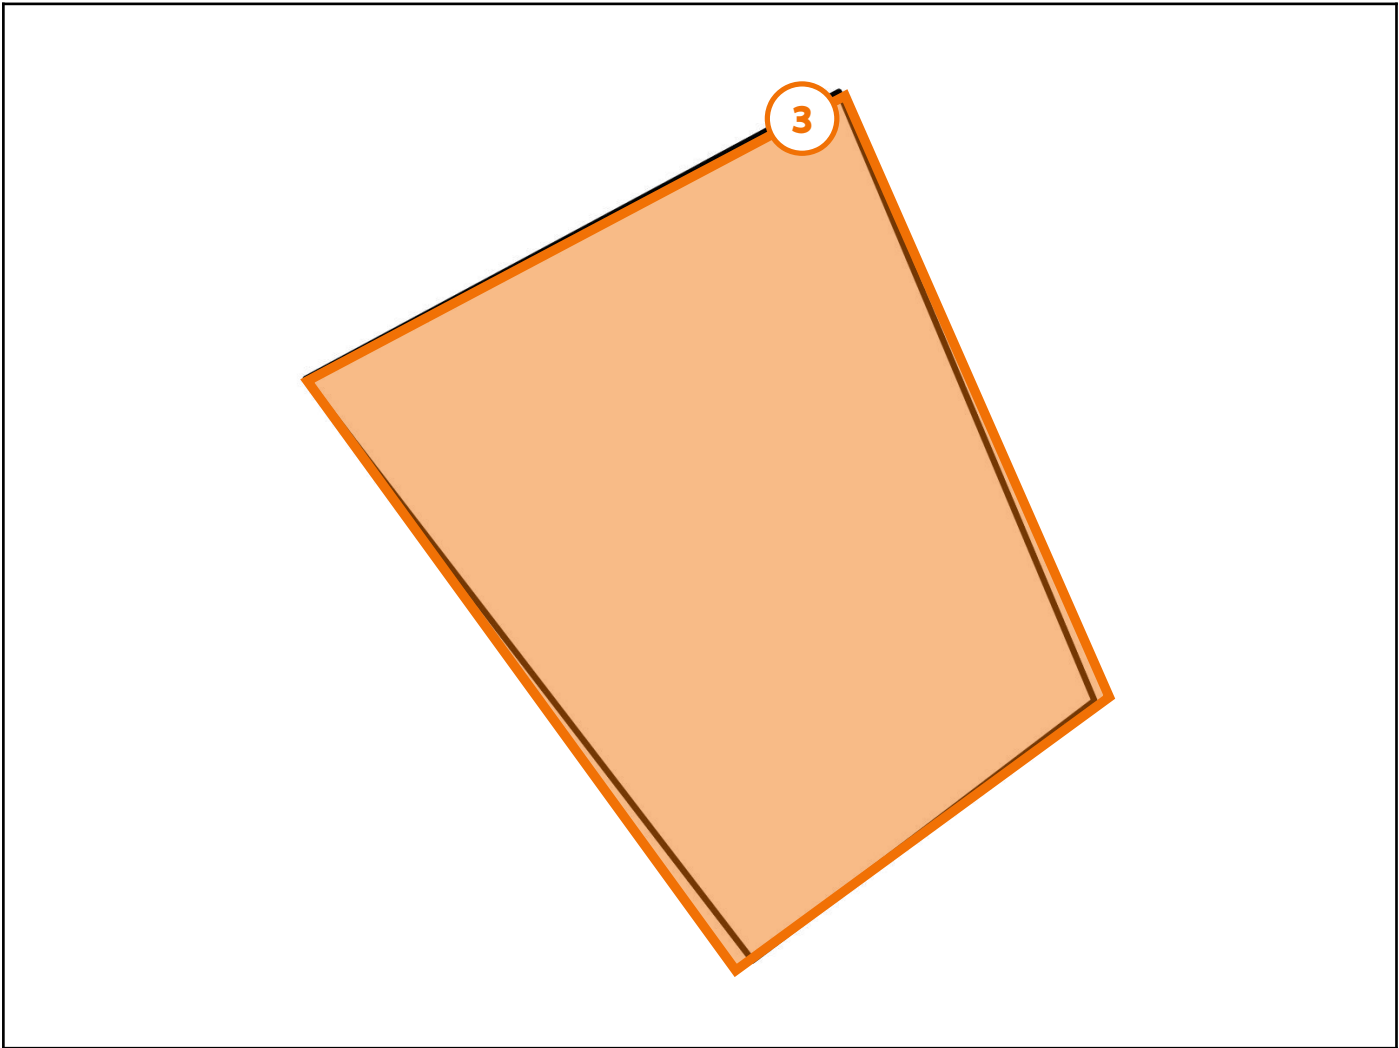
## Plan 4.2: Kippenhok plan dak

| Beschrijving | Type | Actie |
|---|---|---|
| 3. golfplaten dak | Asbestmateriaal | <a href="#">Verwijderen</a> |

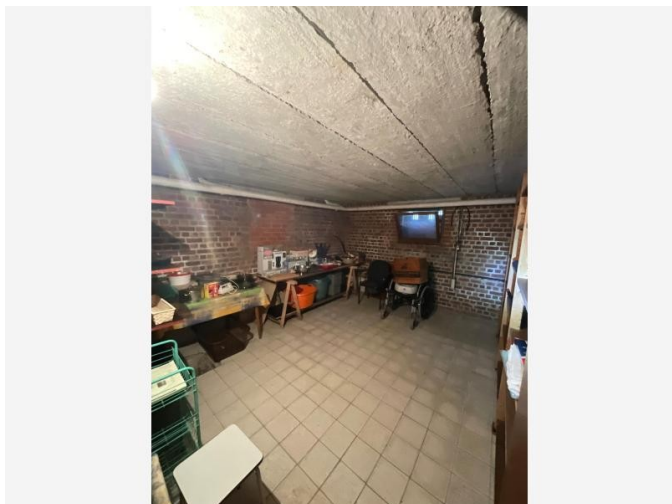
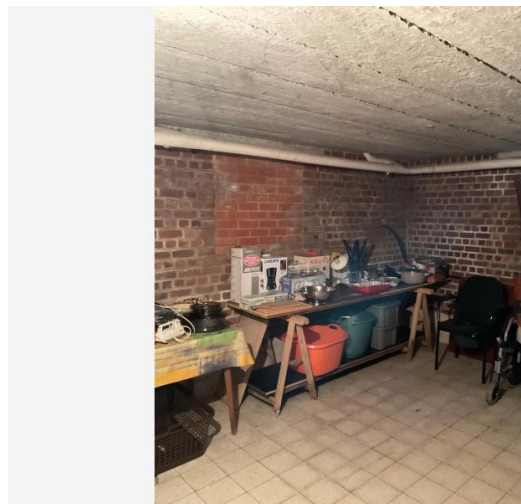
| Eindbeoordeling materiaalrisico | Hoog materiaalrisico en/of hoge kans op vezelvrijgave |

| Gebondenheid | Categorie 2: niet-hechtgebonden met matrix |
| Asbestsoort (vezeltype) | Amfibool aanwezig, uitgezonderd crocidoliet |
| Asbestconcentratie | Hoog ( $\geq 50\%$ ) |
| Afschermingsgraad van het gehele materiaal | Geheel of deels (ook) vrij aan de binnenlucht |
| Toestand van het materiaal | Matig beschadigd, matig verweerd |

| # | Type | Referentie | Resultaat |
|---|---|---|---|
| 1.1 | Mengmonster | Mm3 | Amosiet |
| 1.2 | Mengmonster | Mm4 | Amosiet |

| Beschrijving | buisisolatie verwarmingsbuizen |
| Hoeveelheid (lengte - omtrek - dikte - aantal) | <ul style="list-style-type: none"><li>• 15,00 m - 30,00 cm - 1,00 cm - 1 stuk</li></ul> |

**Dringend verwijderen**

- Zorg voor een veilig beheer. Vermijd het beschadigen van het asbestmateriaal. Controleer de toestand jaarlijks op wijzigingen.
- Verwijder dit asbestmateriaal zo snel mogelijk. Volg de toestand goed op.

- Hermetische zone (erkend asbestverwijderaar)  
Groot risico op contaminaties, enkel te verwijderen door gespecialiseerde firma's. Enkel te verwijderen door middel van hermetische zone.

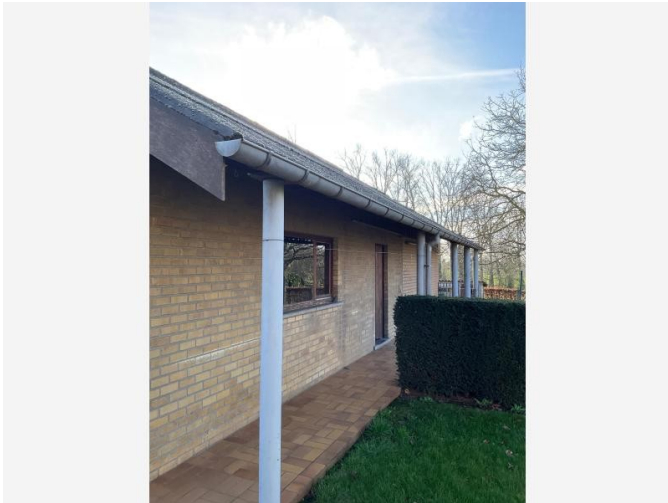
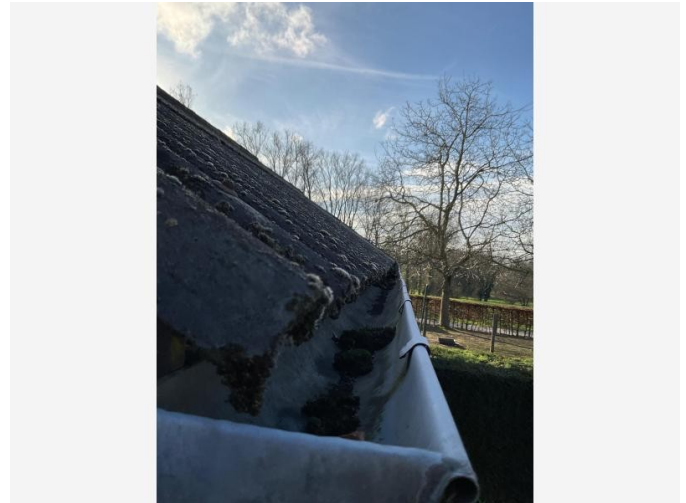
| Beschrijving | Sediment en slib in goot |
| Type afvalstof | Betreft resten (contaminatie) van verwerking of beschadiging |
| Type resten (contaminatie) | <ul style="list-style-type: none"><li>• Stof, deeltjes &lt; 4 mm, flinters, gruis (vermengd in materiaal)</li></ul> |
| Hoeveelheid (gewicht - aantal) | <ul style="list-style-type: none"><li>• 20,00 kg - 1 stuk</li></ul> |

**Dringend verwijderen**

- Verwijder het asbestafval.
- Voer bijkomende staalname(s) uit.

- Eenvoudige handelingen: mag via doe-het-zelf of door werknemer(s) met opleidingsattest eenvoudige handelingen  
Bij het uitvoeren van eenvoudige handelingen, zoals toegestaan via doe-het-zelfmethoden of door werknemers met een opleidingsattest, is het gebruik van de juiste persoonlijke beschermingsmiddelen (PBM's) verplicht om blootstelling aan asbestvezels te voorkomen. Wij adviseren echter om asbest te laten verwijderen door een werknemer met opleidingscertificaat. Maar het is ook toegestaan via de doe-het-zelfmethode, mits de juiste voorzorgsmaatregelen en PBM's in acht worden genomen. De te gebruiken PBMs zijn:
  - FFP3-mondmasker of halfgelaatsmasker met P3 filter
  - wegwerpoverall (Tyvek CATIII, type 5 en 6)

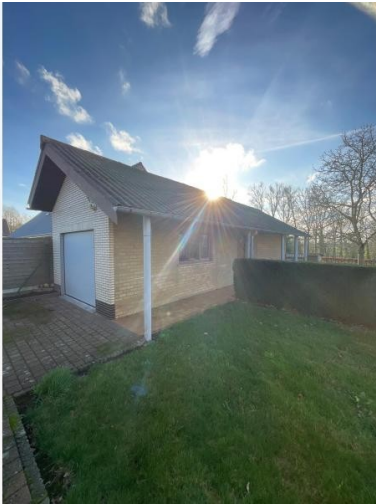
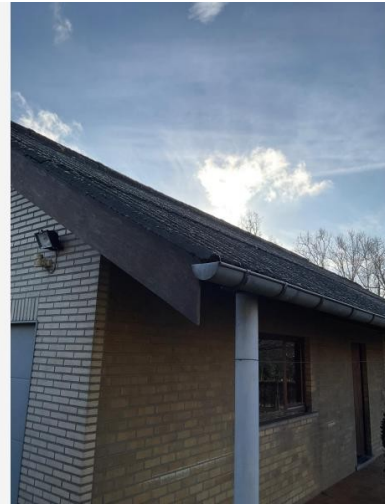
| Eindbeoordeling materiaalrisico | Verhoogd materiaalrisico en/of verhoogde kans op vezelvrijgave |

| Gebondenheid | Categorie 1: hechtgebonden in oorsprong |
| Asbestsoort (vezeltype) | Crocidoliet aanwezig |
| Asbestconcentratie | Laag (< 50%) |
| Afschermingsgraad van het gehele materiaal | Geheel of deels vrij aan de buitenlucht |
| Toestand van het materiaal | Matig beschadigd, matig verweerd |

| Beschrijving | golfplaten dak |
| Hoeveelheid (oppervlakte - aantal) | • 30,00 m <sup>2</sup> - 1 stuk |

Verwijderen

- Zorg voor een veilig beheer. Vermijd het beschadigen van het asbestmateriaal. Controleer de toestand jaarlijks op wijzigingen.
- Hemelwater dat afspoelt van asbestcement daken of gevels kan asbestdeeltjes bevatten. Gebruik het enkel voor gesloten circuits (bv. spoelen toiletten). Reinig na het vervangen van het dak of de gevel de dakgoten en regenwaterput of -ton om asbesthoudend sediment of slib te verwijderen
- Voer bijkomende staalname(s) uit.

- Eenvoudige handelingen: mag via doe-het-zelf of door werknemer(s) met opleidingsattest eenvoudige handelingen  
Bij het uitvoeren van eenvoudige handelingen, zoals toegestaan via doe-het-zelfmethoden of door werknemers met een opleidingsattest, is het gebruik van de juiste persoonlijke beschermingsmiddelen (PBM's) verplicht om blootstelling aan asbestvezels te voorkomen. Wij adviseren echter om asbest te laten verwijderen door een werknemer met opleidingscertificaat. Maar het is ook toegestaan via de doe-het-zelfmethode, mits de juiste voorzorgsmaatregelen en PBM's in acht worden genomen. De te gebruiken PBMs zijn:

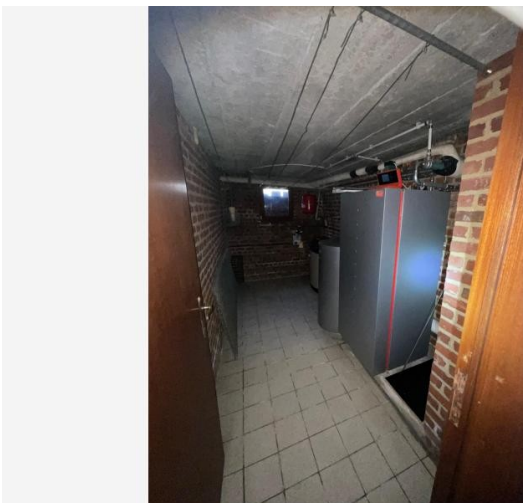
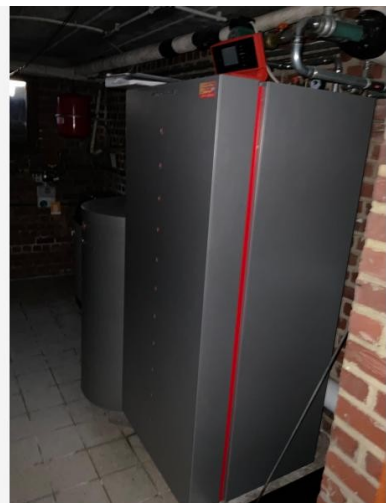
## Fiche 14: Ketel van na 2001

| Beschrijving | Notitie | Terug te vinden op plannen |
|---|---|---|
| Fiche 14: Ketel van na 2001 | Deze ketel is van na 2001 en kan dus geen asbest verdachte materialen bevatten. | Plan 1.2: Hoofdgebouw plan kelder |
