# Asbestinventarisatattest

Eenenboomlaan 31/021, 1932 Zaventem

Attestnummer : 20250527-000144.000

Uitgegeven op : 27.05.2025

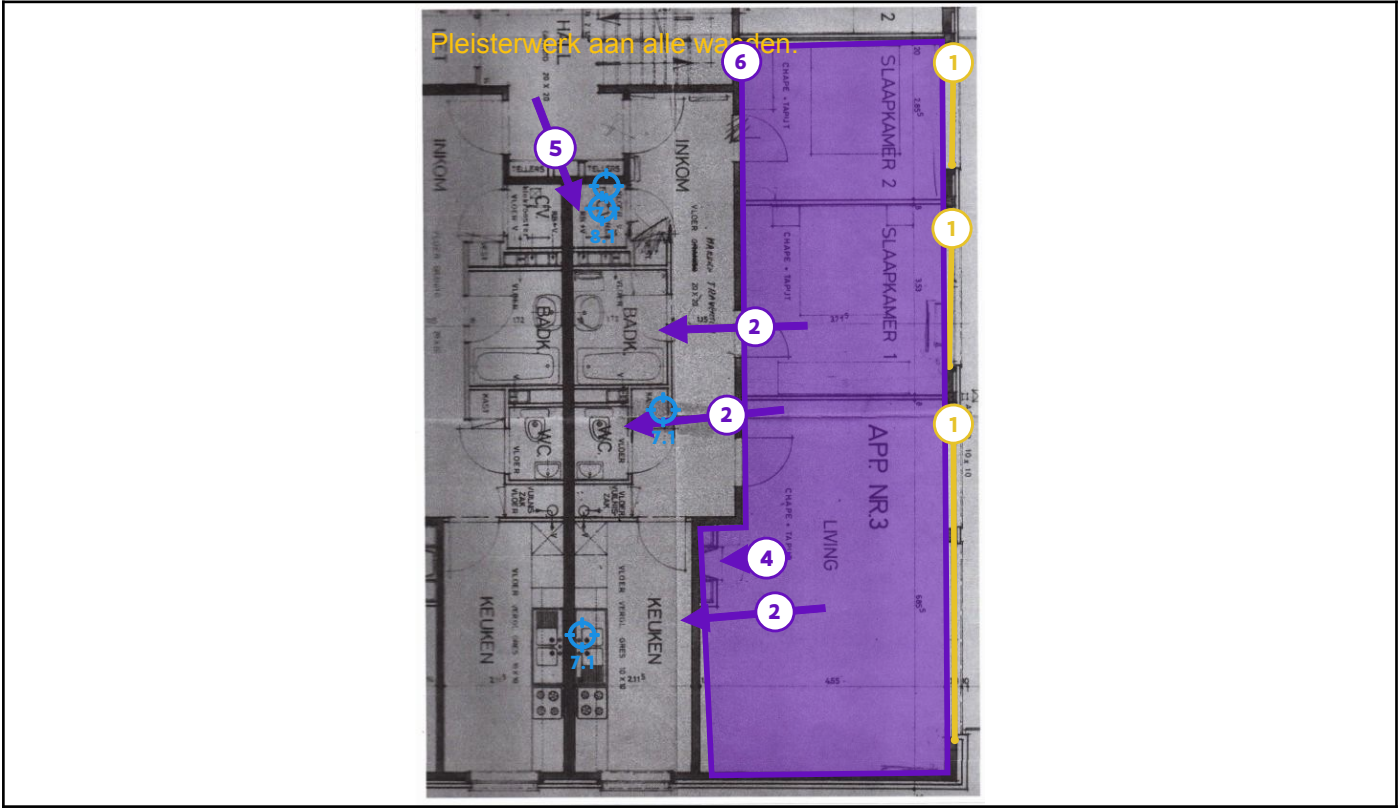
# Plan 1.1: 2025 plan appartement Wol

| Beschrijving | Type | Actie |
|---|---|---|
| 1. Vensterbanken buitenschil. | Asbestmateriaal | Zorgvuldig beheren |

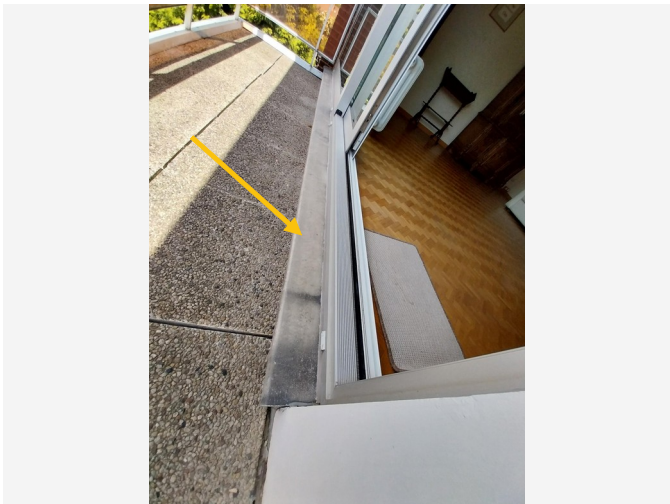
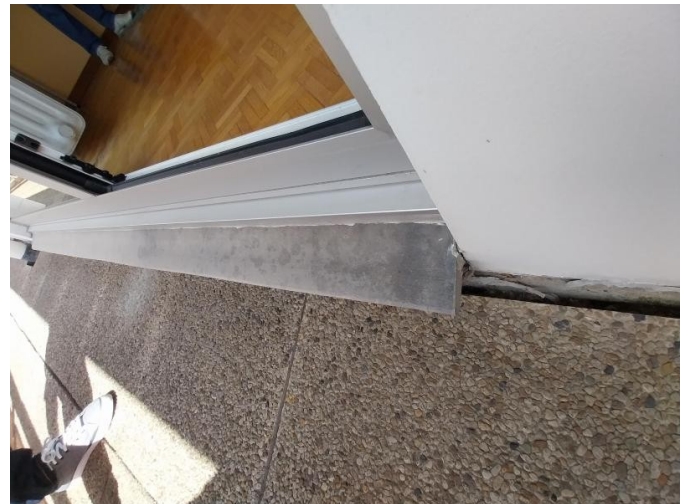
Het asbestmateriaal valt onder de mijlpaal van 2040.

| Eindbeoordeling materiaalrisico | Laag materiaalrisico en/of verlaagde kans op vezelvrijgave |

| Asbestsoort (vezeltype) | Crocidoliet aanwezig |
| Asbestconcentratie | Laag (< 50%) |
| Toestand van het materiaal | Licht beschadigd, licht verweerd. Intact calciumsilicaatmateriaal of categorie III 'gebondenheid' |

| Beschrijving | Vensterbanken buitenschil. |
| Opmerking | Het betreft de vensterbanken aan de buitenschil van het appartement.<br>Staan eveneens beschreven in het asbestattest gemeenschappelijke delen. |

Zorgvuldig beheren

- Zorg voor een veilig beheer. Vermijd het beschadigen van het asbestmateriaal. Controleer de toestand jaarlijks op wijzigingen.
- Zorg voor een veilig beheer en verwijder dit asbestmateriaal wanneer het bij werken eenvoudig bereikbaar wordt. Controleer de toestand jaarlijks op wijzigingen.
- Voer bijkomende staalname(s) uit.

- Eenvoudige handelingen: mag via doe-het-zelf of door werknemer(s) met opleidingsattest eenvoudige handelingen  
Indien de toepassing kan worden weggenomen zonder deze te beschadigen, anders via erkend verwijderaar.

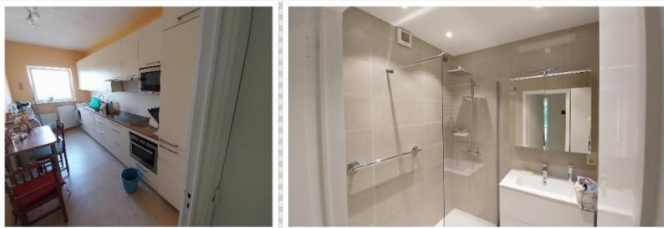
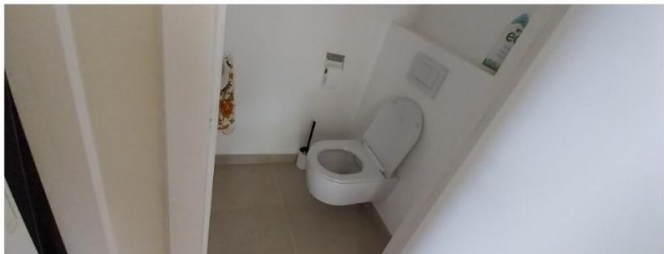
## Fiche 2: Badkamer en keuken recent gerenoveerd.

Renovatie van badkamer/toilet en keuken.

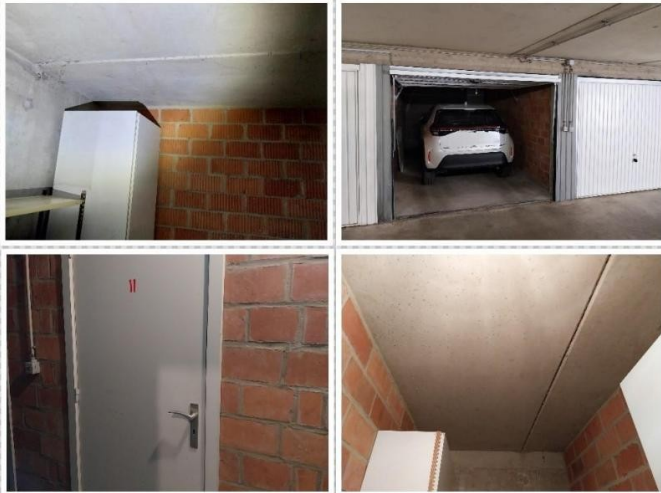
## Fiche 3: Garage en berging

Geen asbestverdachte toepassingen aangetroffen.

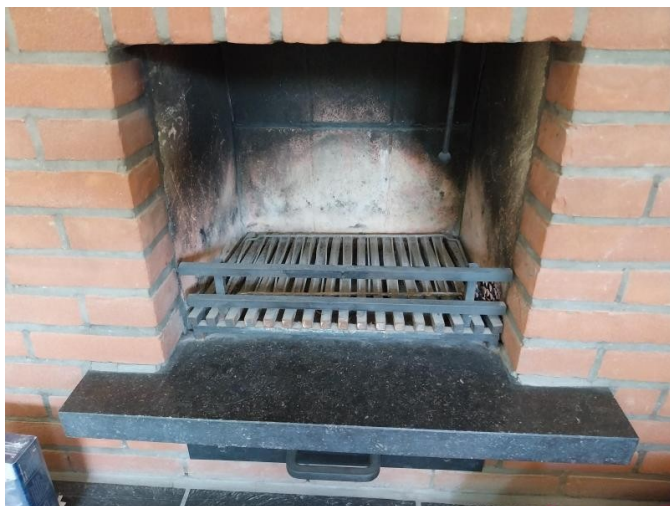
Aan de haard werden geen asbestverdachte materialen aangetroffen.

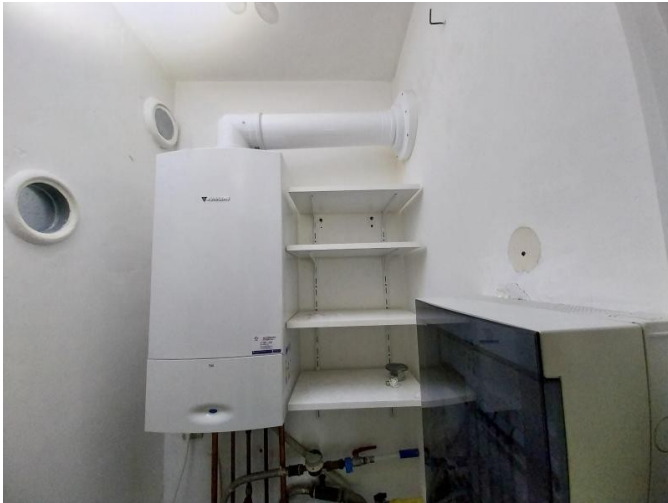
Recent toestel.

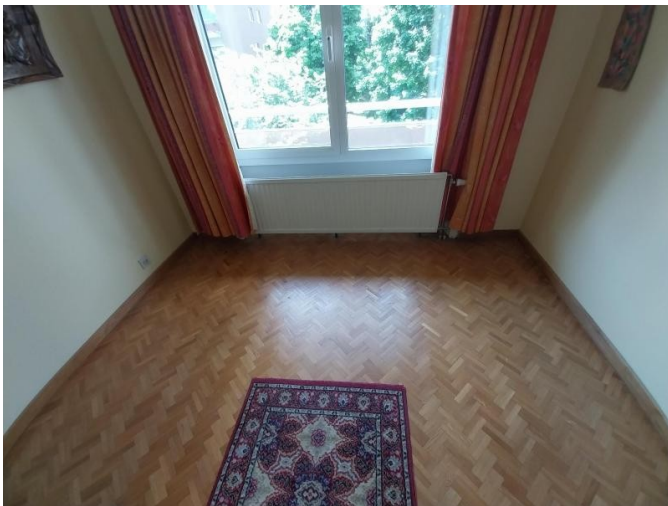
Lijmlagen parket niet inspecteerbaar binnen een niet destructief onderzoek.

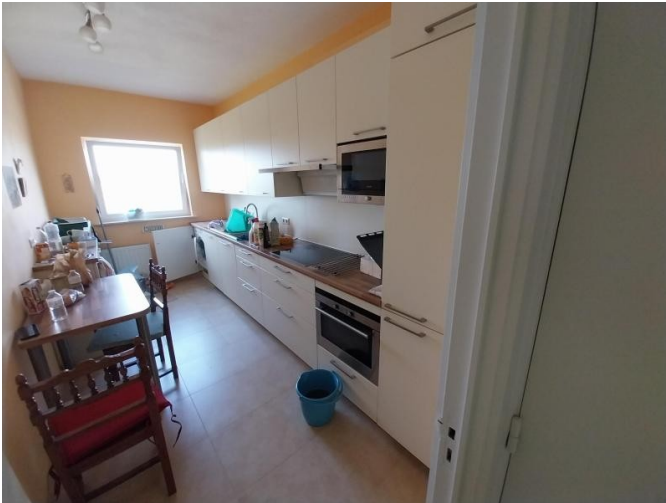
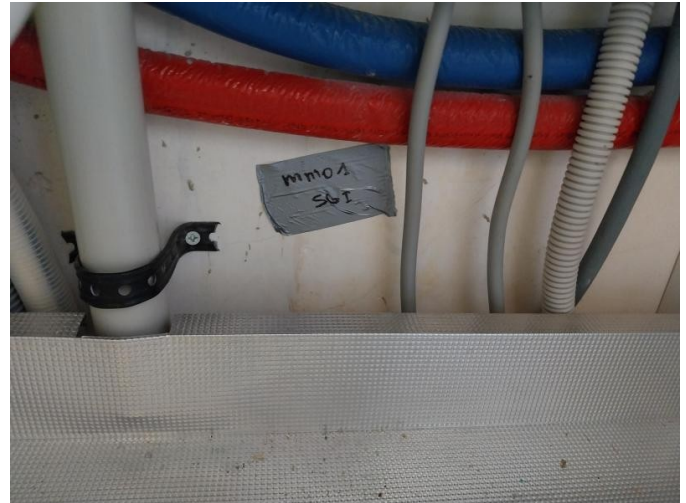
## Fiche 7: Pleisterwerk wanden.

Geen asbest

| # | Type | Referentie | Resultaat |
|---|---|---|---|
| 7.1 | Mengmonster | 2501173-001 | Geen asbest |

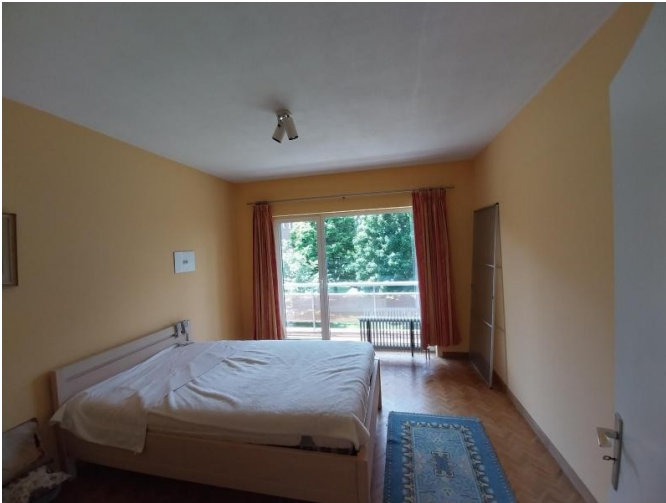
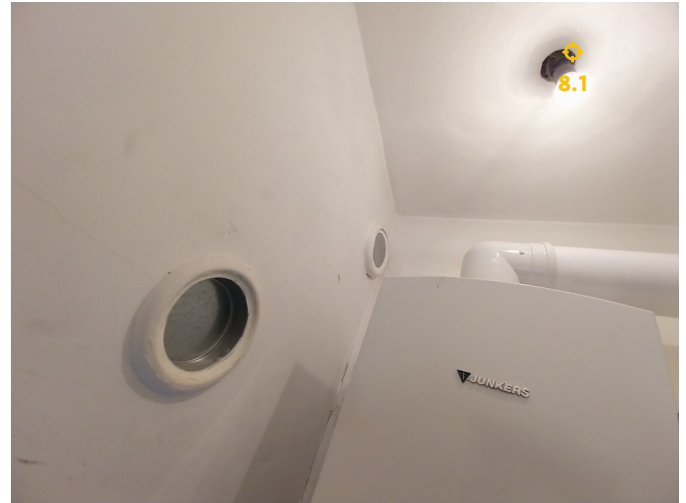
## Fiche 8: Afsmeerlaag plafond

Geen asbest

| # | Type | Referentie | Resultaat |
|---|---|---|---|
| 8.1 | Puntmonster | 2501173-002 | Geen asbest |

| Opmerking | Op de plafonds is een dunne afsmeerlaag met structuurverf/pleister aangebracht. |
