# Asbestinventarisatetest

Lariksenstraat 1, 3530 Houthalen-Helchteren

Attestnummer : 20250310-000091.000

Uitgegeven op : 10.03.2025

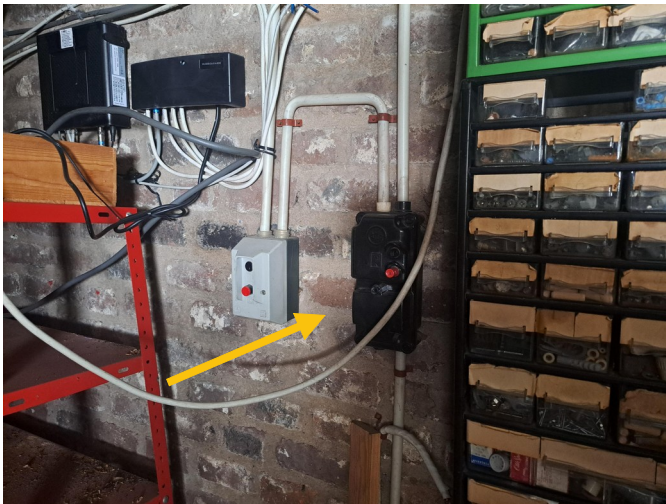
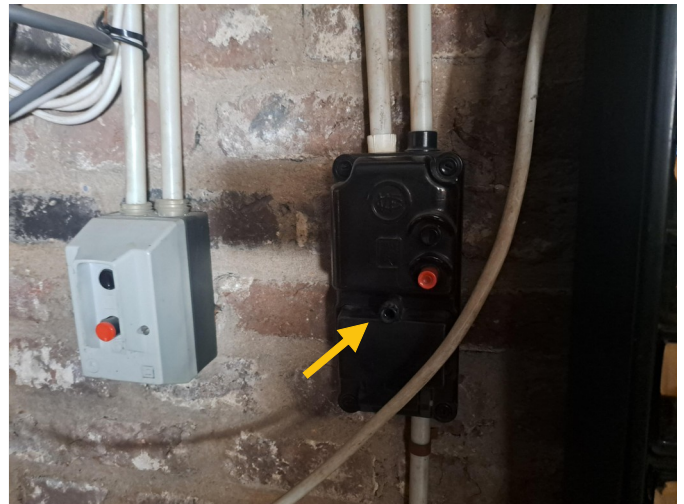
| Fiche 1: bakeliet zekeringskast in kelder..... | 14 |

| Eindbeoordeling materiaalrisico | Laag materiaalrisico en/of verlaagde kans op vezelvrijgave |

| Gebondenheid | Categorie 1: hechtgebonden in oorsprong |
| Asbestsoort (vezeltype) | Crocidoliet aanwezig |
| Afschermingsgraad van het gehele materiaal | Geheel of deels (ook) vrij aan de binnenlucht |
| Toestand van het materiaal | Onbeschadigd, niet verweerd |

| Beschrijving | bakeliet zekeringskast in kelder |

Zorgvuldig beheren

- Zorg voor een veilig beheer. Vermijd het beschadigen van het asbestmateriaal. Controleer de toestand jaarlijks op wijzigingen.

- Eenvoudige handelingen: mag via doe-het-zelf of door werknemer(s) met opleidingsattest eenvoudige handelingen omdat het hechtgebonden is en in vaste toestand verkeerd

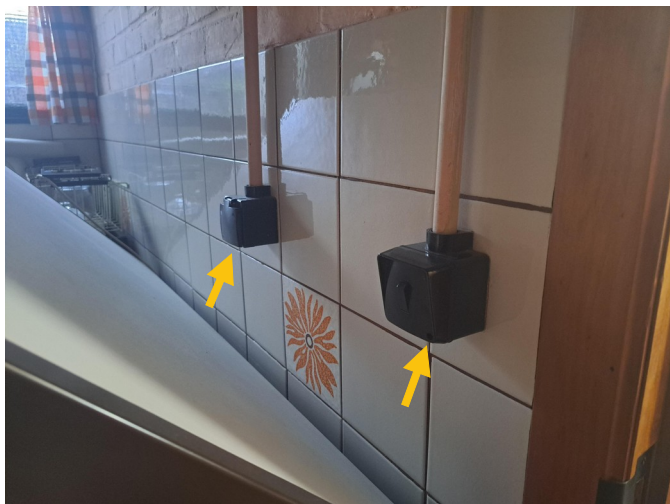
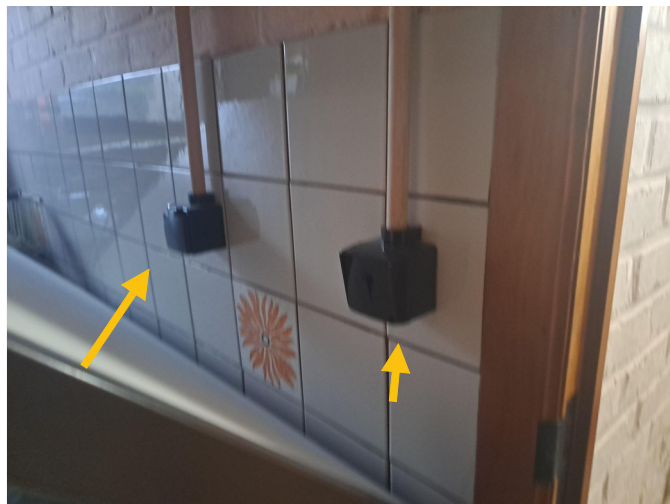
| Eindbeoordeling materiaalrisico | Laag materiaalrisico en/of verlaagde kans op vezelvrijgave |

| Asbestsoort (vezeltype) | Crocidoliet aanwezig |
| Toestand van het materiaal | Onbeschadigd, niet verweerd |

| Beschrijving | 4 x zwarte bakeliet schakelaars in kelder |

Zorgvuldig beheren

- Zorg voor een veilig beheer. Vermijd het beschadigen van het asbestmateriaal. Controleer de toestand jaarlijks op wijzigingen.

- Eenvoudige handelingen: mag via doe-het-zelf of door werknemer(s) met opleidingsattest eenvoudige handelingen omdat het hechtgebonden is en in vaste toestand verkeerd

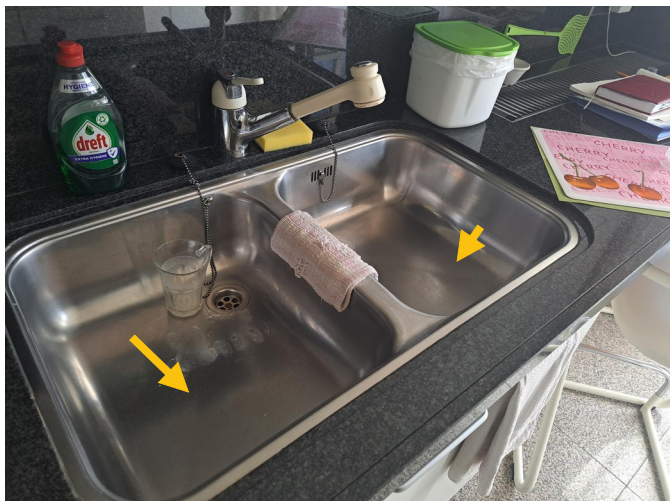
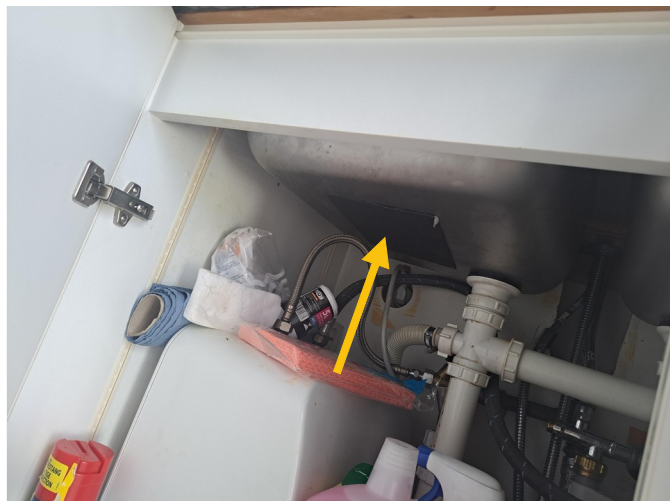
## Fiche 3: zwarte antidreunplaatje onder lavabo keuken

| Eindbeoordeling materiaalrisico | Zeer laag materiaalrisico en/of zeer lage kans op vezelvrijgave |

| Asbestsoort (vezeltype) | Alleen chrysotiel |
| Toestand van het materiaal | Onbeschadigd, niet verweerd |

| Beschrijving | zwarte antidreunplaatje onder lavabo keuken |

Zorgvuldig beheren

- Zorg voor een veilig beheer. Vermijd het beschadigen van het asbestmateriaal. Controleer de toestand jaarlijks op wijzigingen.

- Eenvoudige handelingen: mag via doe-het-zelf of door werknemer(s) met opleidingsattest eenvoudige handelingen omdat het hechtgebonden is

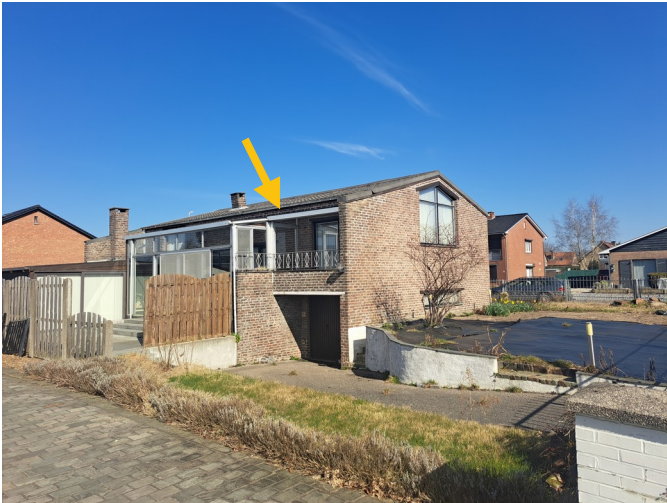
| Fiche 4: onderdak woning..... | 24 |

**Reden:** Er is geen volledige risicobeoordeling mogelijk

**Uitleg van de asbestdeskundige:** langs binnen is alles afgetimmerd , op zolder heb ik achter de houtplanken en isolatie een koud hard materiaal gevoeld maar heb niets kunnen zien doordat er geen ruimte was

lijkt op dakpannen of het overzetsdak zelf

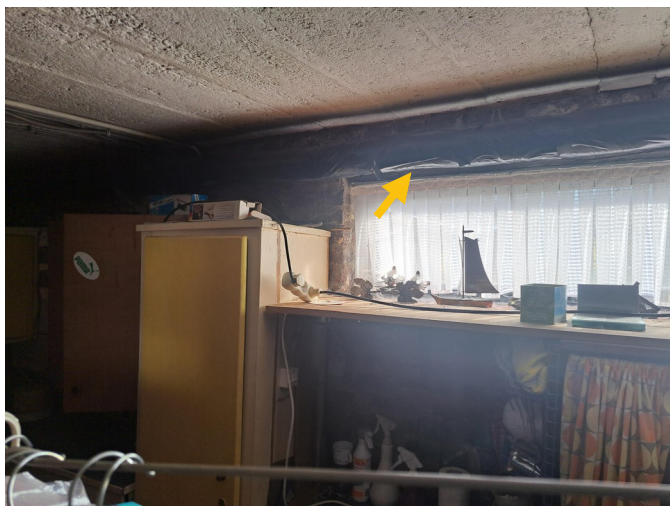
| Fiche 5: leidingisolatie kelder ( niet asbestverdacht)..... | 26 |

in de kelderberging zie je dat de leidingen met zwarte tape en folie zijn afgedekt , eronder zit glaswolisolatie , allen niet asbestverdacht

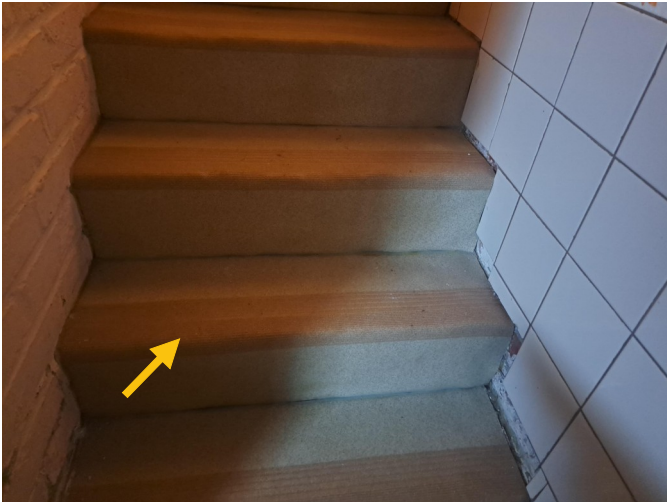
## Fiche 6: Vloerzeil trapbekleding naar kelder ( niet asbestverdacht)

Tijdens de inspectie van het vloerzeil heb ik, op basis van mijn ervaring, kunnen vaststellen dat het vloerzeil niet asbesthoudend of asbestverdacht is.

er ligt een losliggende linoleumbekleding niet verlijmd

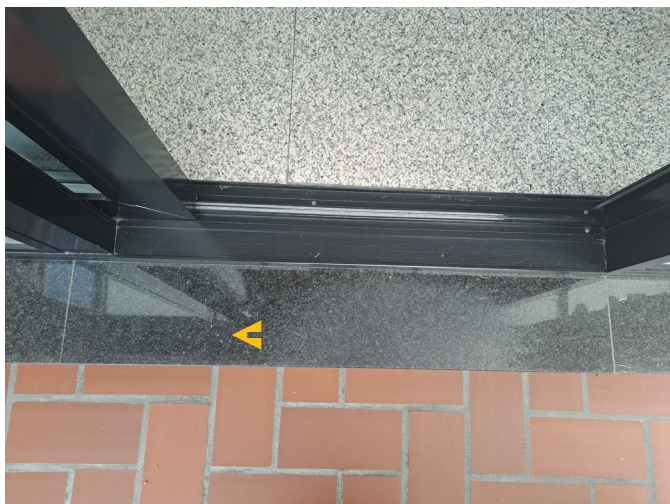
| Fiche 7: raamtabletten in natuursteen..... | 28 |

de raamtabletten zijn hier niet van asbestverdacht imitatiemarmer of massal maar van natuursteen  
dit te zien aan de blinkende structuur op het breukvlak

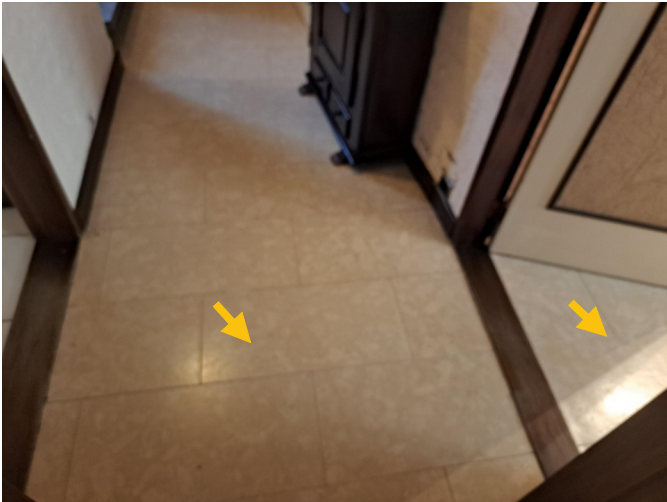
## Fiche 8: Vloerzeil gang en slaapkamer 2 ( niet asbestverdacht)

Tijdens de inspectie van het vloerzeil heb ik, op basis van mijn ervaring, kunnen vaststellen dat het vloerzeil niet asbesthoudend of asbestverdacht is.

er ligt een krukvloer

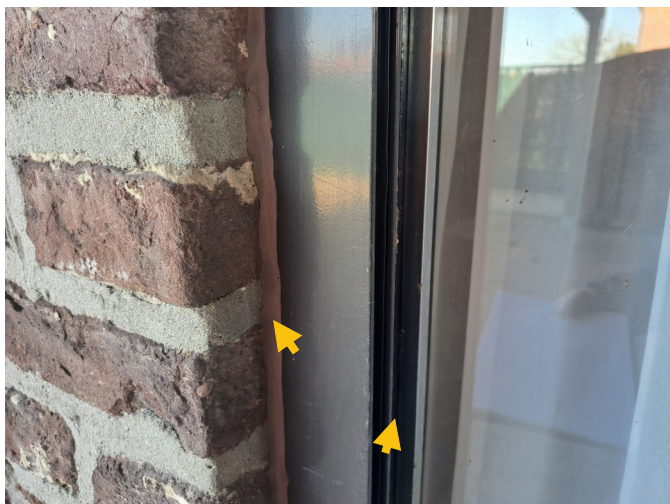
| Fiche 9: siliconen ramen..... | 30 |

de kit is elastisch en indrukbaar wat aangeeft dat er weekmakers inzitten en geen asbestvezels anders was deze keihard geweest

4 soorten siliconen

allen getest en niet asbestverdacht

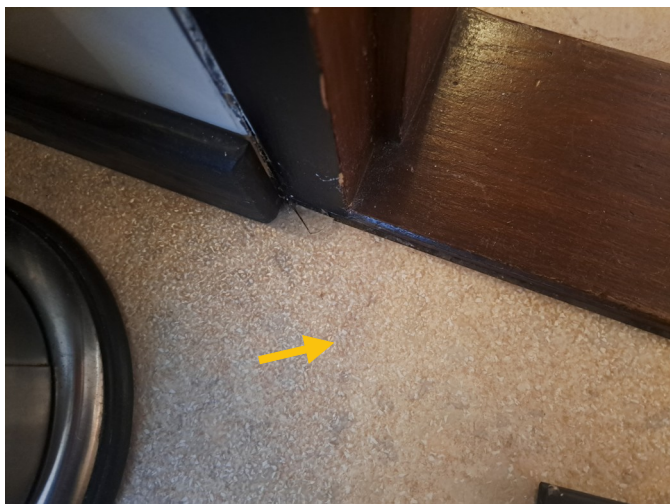
| Fiche 10: Vloerzeil slaapkamer 1 ( niet asbestverdacht)..... | 31 |

Tijdens de inspectie van het vloerzeil heb ik, op basis van mijn ervaring, kunnen vaststellen dat het vloerzeil niet asbesthoudend of asbestverdacht is.

er ligt een soepele linoleum

deze ligt ook los geplaatst , dus hier geen sprake van asbesthoudende lijm

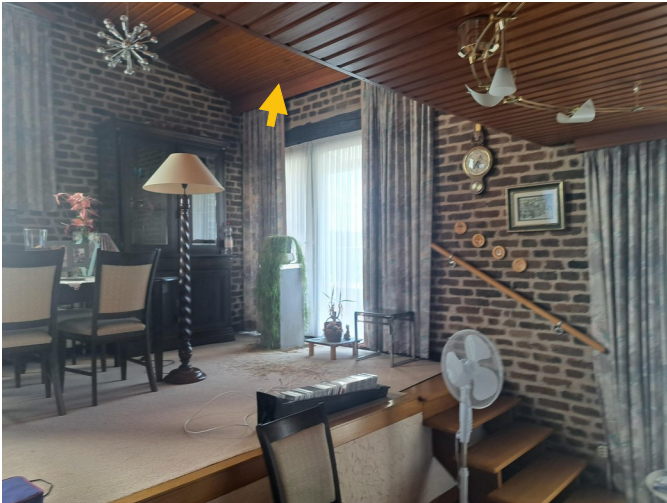
| Fiche 11: plafonds in hout..... | 32 |

de plafonds zijn van hout en zijn niet asbestverdacht

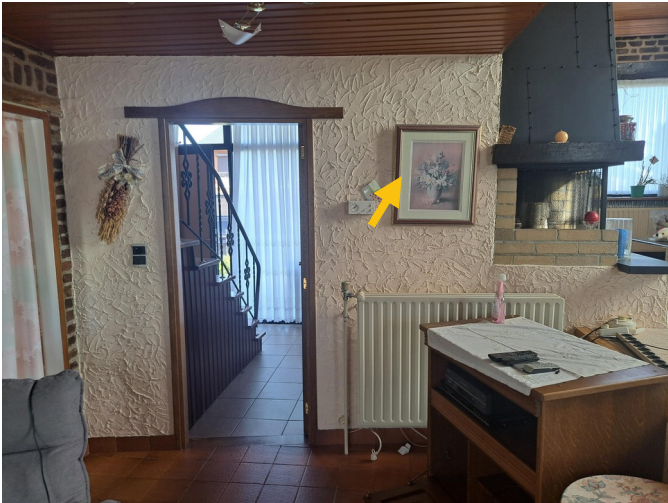
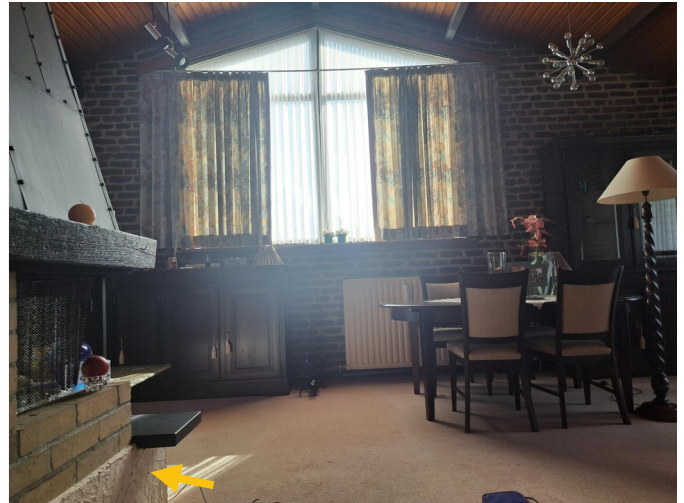
## Fiche 12: pleister wanden

Geen asbest

| # | Type | Referentie | Resultaat |
|---|---|---|---|
| 12.1 | Mengmonster | 10011 | Geen asbest |

| Opmerking | enkel 1 muur in de woonkamer is gepleisterd en op nv 1<br>de rest zijn geschilderde gevelstenen |

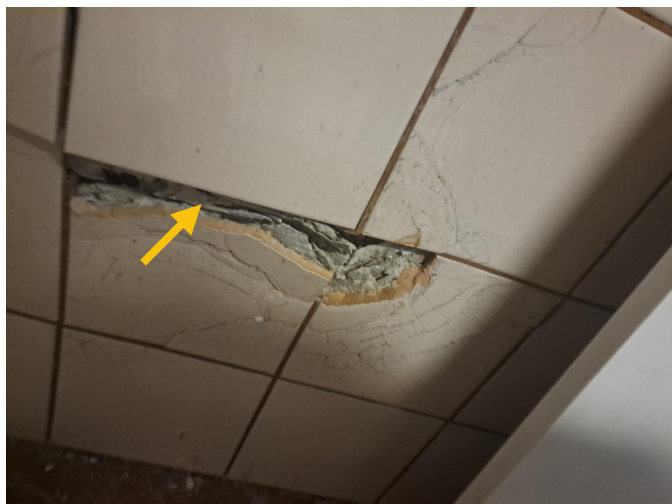
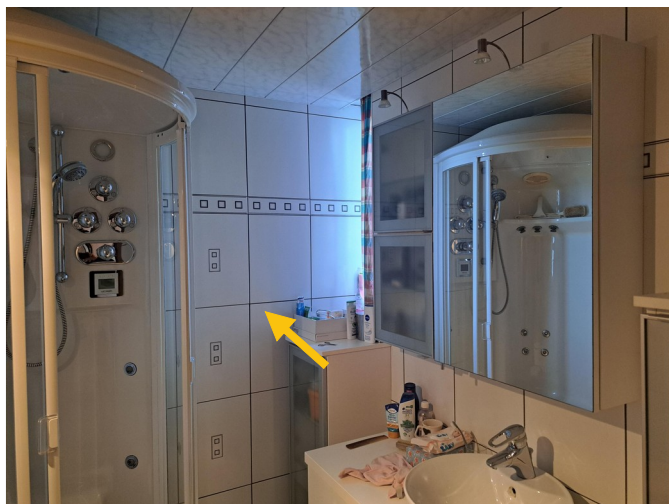
## Fiche 13: lijm achter wandtegels

Geen asbest

| # | Type | Referentie | Resultaat |
|---|---|---|---|
| 13.1 | Puntmonster | 10012 | Geen asbest |

| Opmerking | grijze lijm |
