# Asbestinventarisatetest

Slaaplaken 27, 2275 Lille

Attestnummer : 20251225-000013.000

Uitgegeven op : 25.12.2025

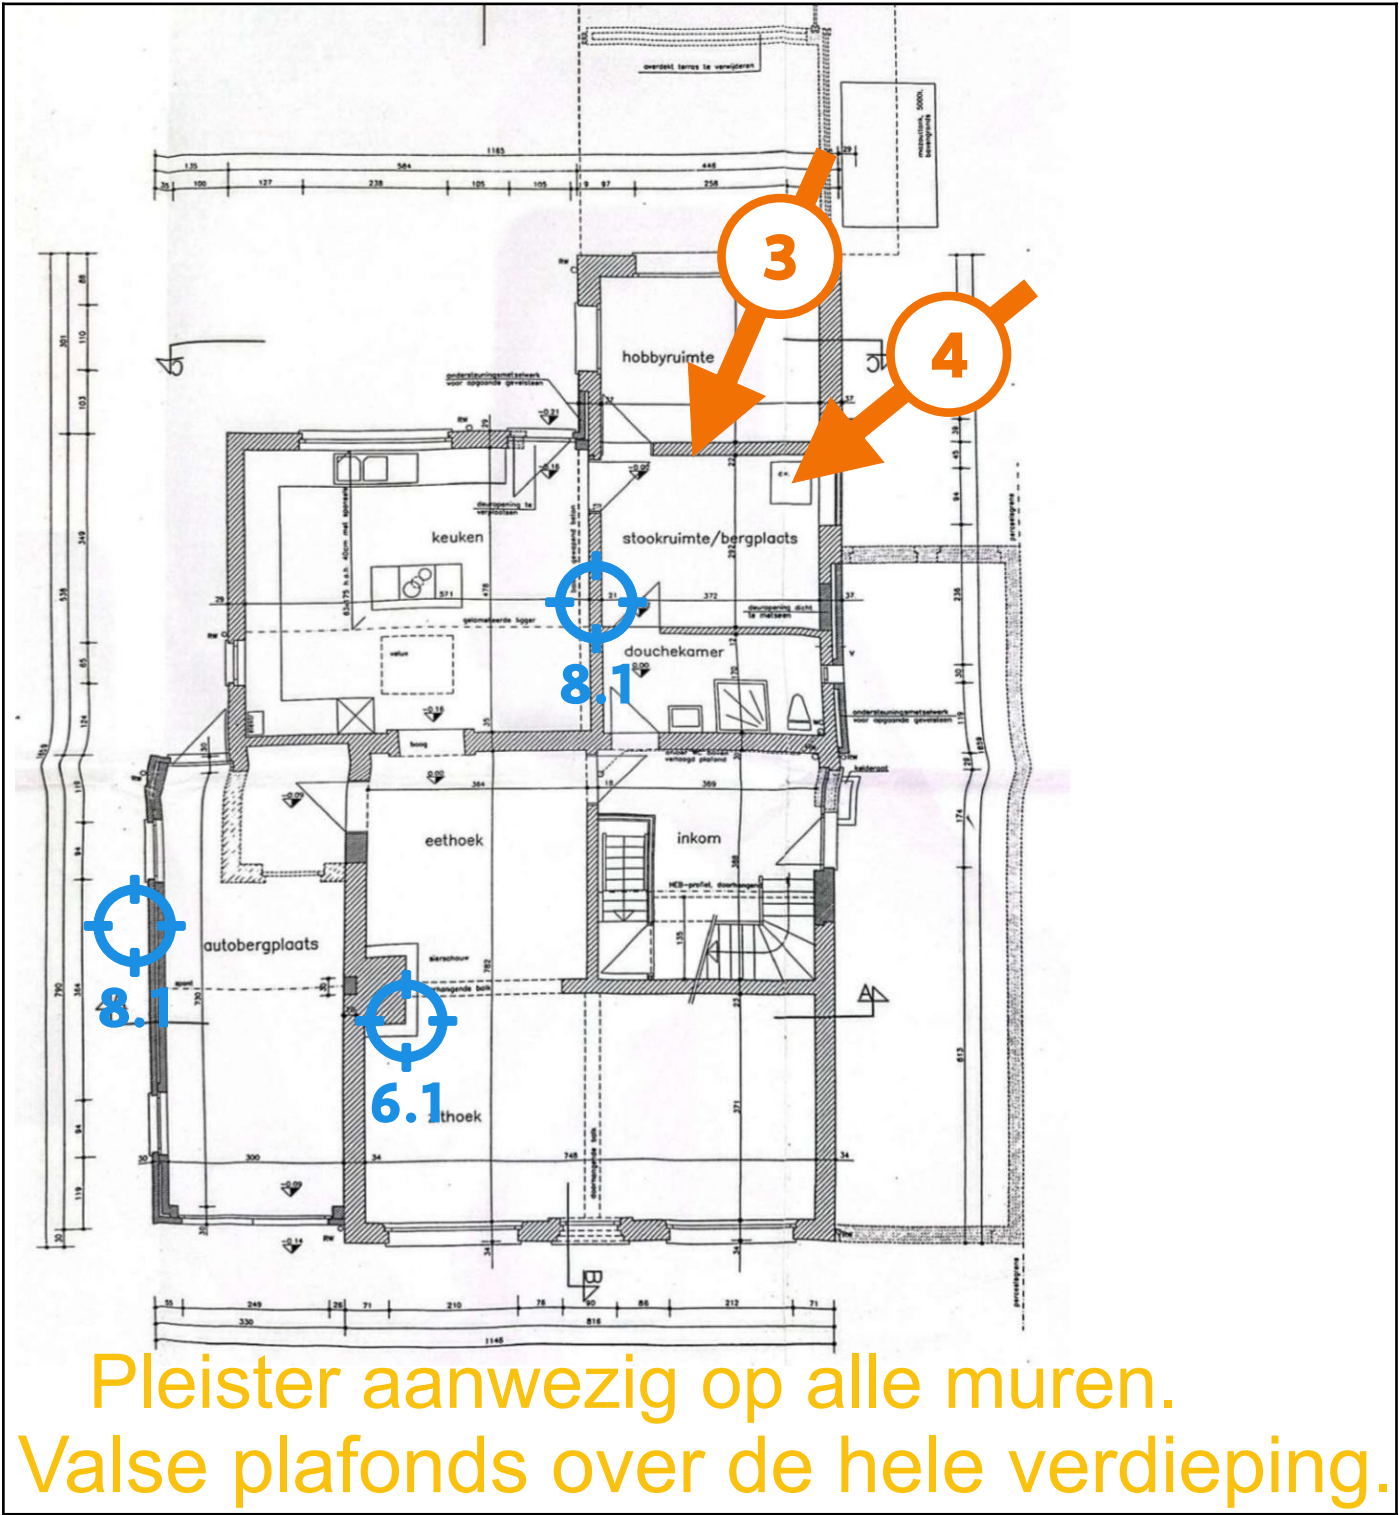
# Plan 1.2: Gelijkvloers plan

| Beschrijving | Type | Actie |
|---|---|---|
| 3. Bakeliet schakelaars/stopcontacten | Asbestmateriaal | Verwijderen |

| 4. Pakking CV-ketel | Asbestmateriaal | <a href="#">Verwijderen</a> |

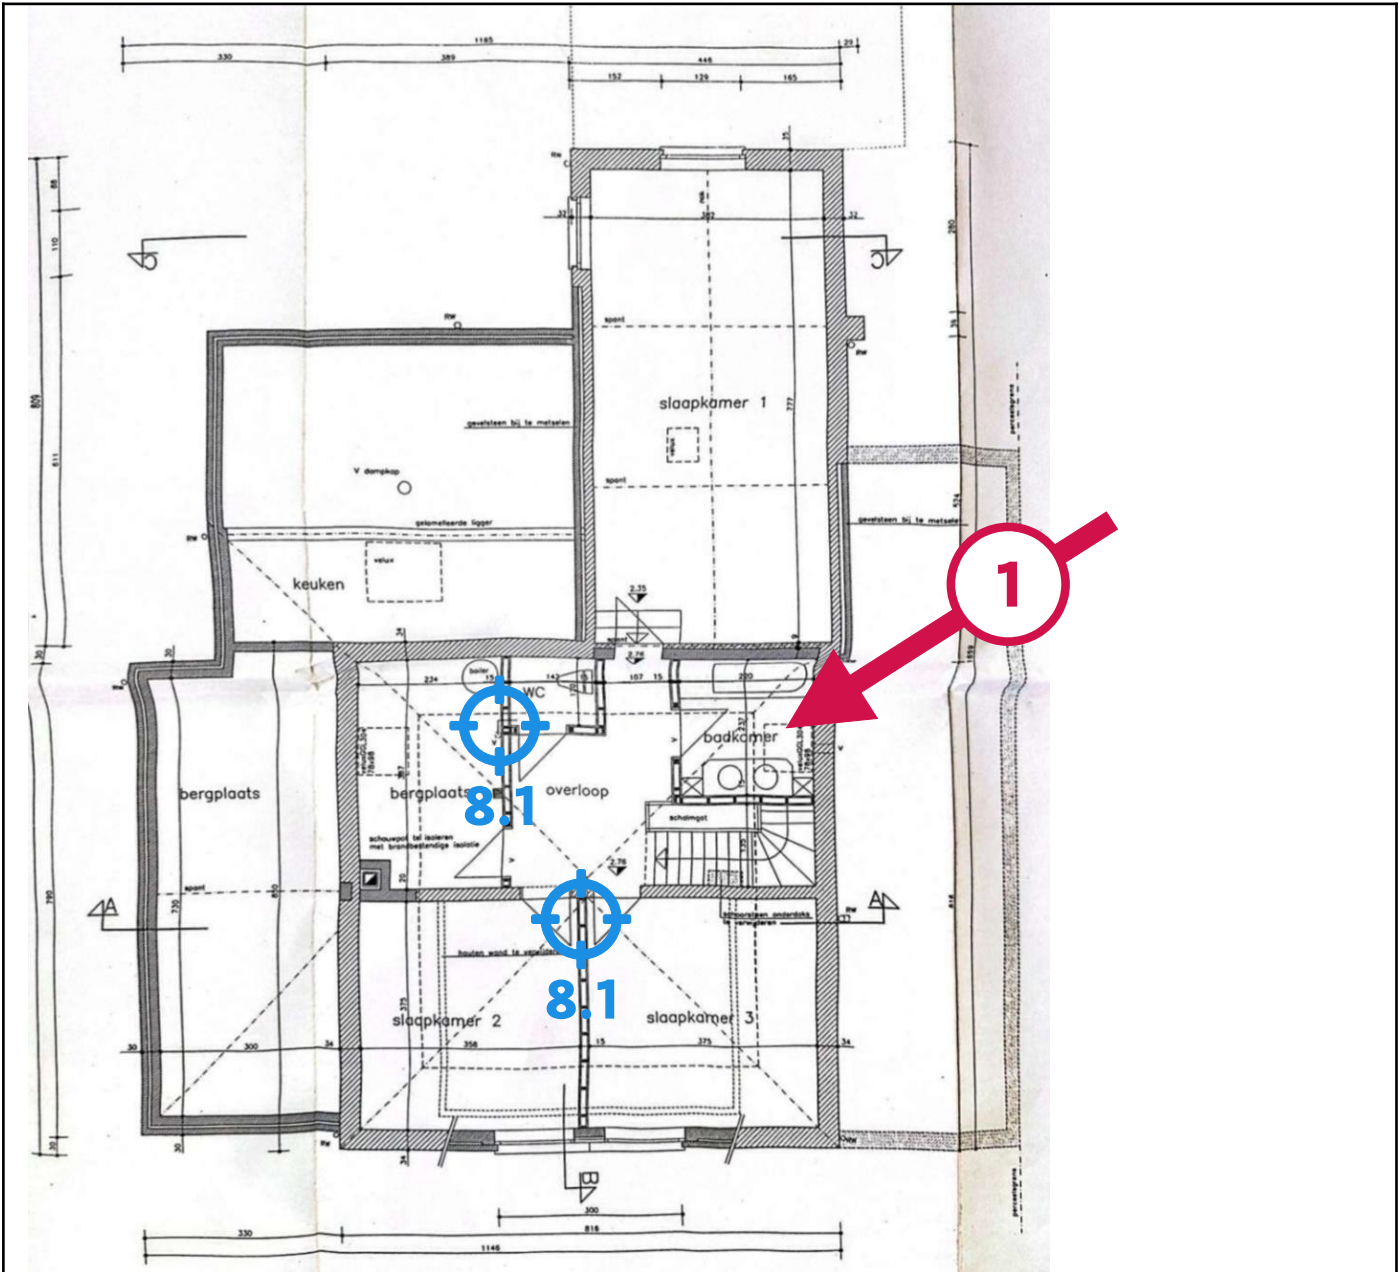
# Plan 1.3: 1ste verdieping plan

Pleister aanwezig op alle muren.  
Valse plafonds over de hele verdieping.

| Beschrijving | Type | Actie |
|---|---|---|
| 1. Pakking radiator | Asbestmateriaal | Dringend verwijderen |

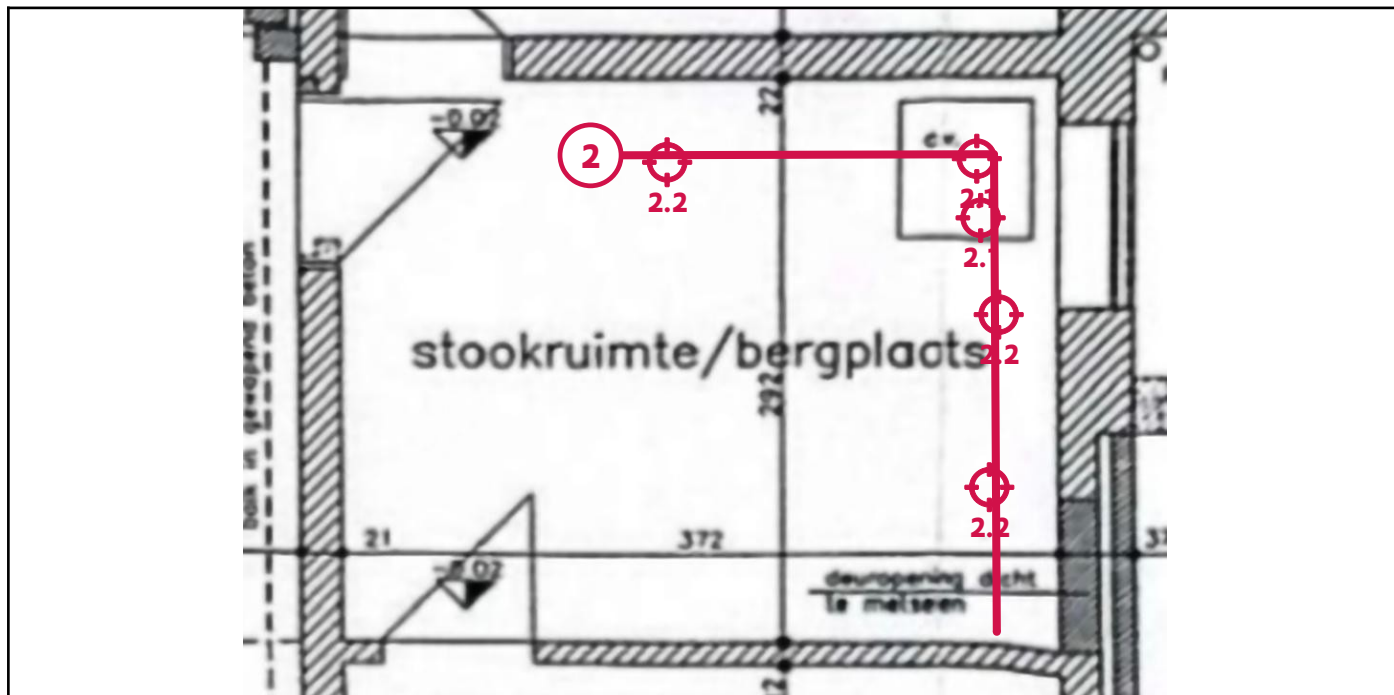
## Plan 1.5: Stookruimte plan

| Beschrijving | Type | Actie |
|---|---|---|
| 2. Leidingisolatie (gips) | Asbestmateriaal | Dringend verwijderen |

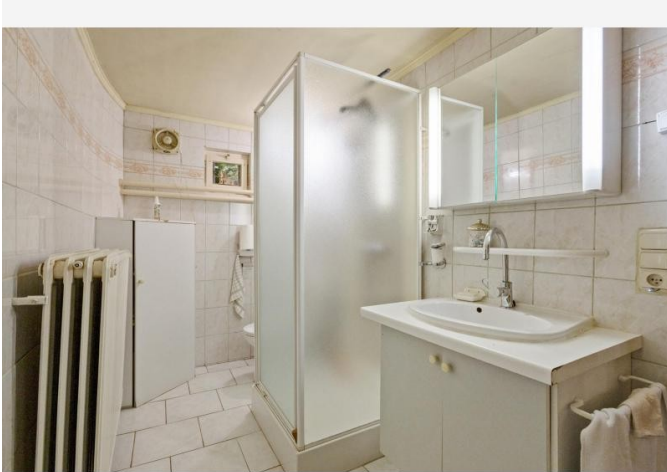
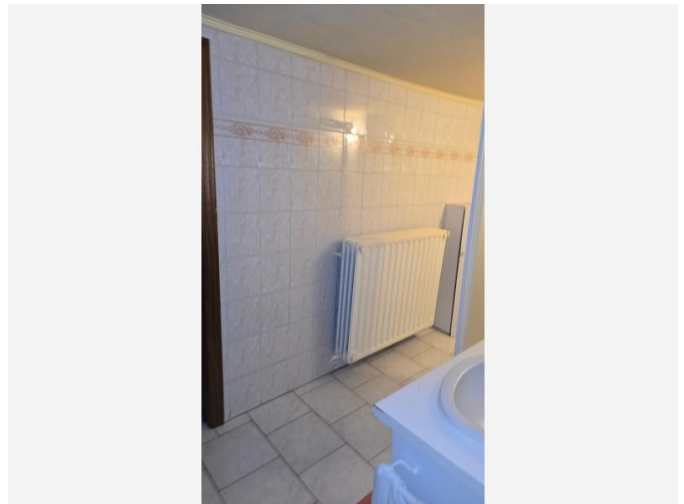
Het asbestmateriaal valt onder de mijlpaal van 2034.

**Dringend verwijderen**

| Eindbeoordeling materiaalrisico | Hoog materiaalrisico en/of hoge kans op vezelvrijgave |

| Gebondenheid | Categorie 2: niet-hechtgebonden met matrix |
| Asbestsoort (vezeltype) | Crocidoliet aanwezig |
| Asbestconcentratie | Hoog ( $\geq 50\%$ ) |
| Afschermingsgraad van het gehele materiaal | Geheel of deels (ook) vrij aan binnenluchtstromen |
| Toestand van het materiaal | Licht beschadigd, licht verweerd. Intact calciumsilicaatmateriaal of categorie III 'gebondenheid' |

| Beschrijving | Pakking radiator |
| Asbestmateriaal | Pakking, dichting |

- Verwijder dit asbestmateriaal zo snel mogelijk. Volg de toestand goed op.

- Eenvoudige handelingen: mag via doe-het-zelf of door werknemer(s) met opleidingsattest eenvoudige handelingen  
Deze toepassing kan door een aannemer die over een opleidingsattest eenvoudige handelingen beschikt of door een particulier (doe-het-zelf), verwijderd worden indien er geen verhoogd risico op vrijgave van asbestvezels (max. concentratie 0,01 vezels/cm<sup>3</sup> - CODEX Art. VI.3-54) ontstaat en de toepassing voorafgaand wordt gefixeerd/bevochtigd; de individuele elementen zonder machinale werktuigen en zonder breken of gooien een voor een losgemaakt worden; en ten slotte in gesloten verpakking weggevoerd worden naar een erkend afvalpunt (recyclagepark).

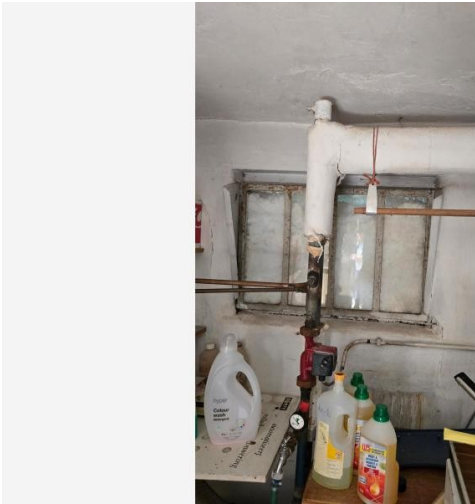
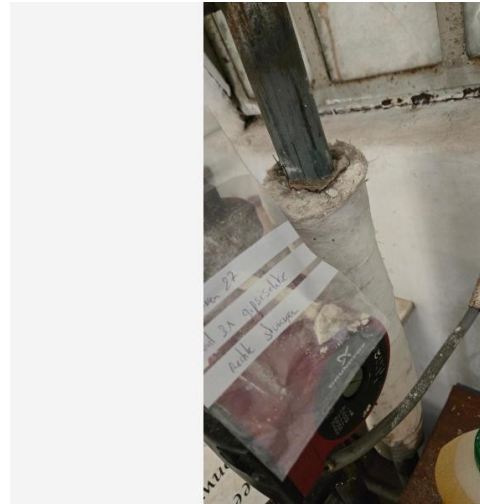
Het asbestmateriaal valt onder de mijlpaal van 2034.

**Dringend verwijderen**

| Eindbeoordeling materiaalisico | Hoog materiaalisico en/of hoge kans op vezelvrijgave |

| Asbestsoort (vezeltype) | Amfibool aanwezig, uitgezonderd crocidoliet |
| Toestand van het materiaal | Matig beschadigd, matig verweerd |

| # | Type | Referentie | Resultaat |
|---|---|---|---|
| 2.1 | Mengmonster | Staal 4.1 gipsisolatie bochten | Amosiet |
| 2.2 | Mengmonster | staal 3.1 gipsisolatie rechte stukken | Amosiet |

| Beschrijving | Leidingisolatie (gips) |

- Zorg voor een veilig beheer. Vermijd het beschadigen van het asbestmateriaal. Controleer de toestand jaarlijks op wijzigingen.
- Scherm in afwachting van verwijdering het asbestmateriaal af van luchtstromingen en verstoring: bijvoorbeeld door het te verpakken, te fixeren, af te dekken, signalisatie - afbakening aan te brengen, ...
- Verwijder dit asbestmateriaal zo snel mogelijk. Volg de toestand goed op.

- Hermetische zone (erkend asbestverwijderaar)  
Deze toepassing kan enkel door een erkende asbestverwijderaar via de methodiek van hermetische zone verwijderd worden omdat verwijdering via de methodiek van eenvoudige handelingen en/of couveusezakmethode niet mogelijk is; en er automatisch een verhoogd risico op vrijgave van asbestvezels (max. concentratie 0,01 vezels/cm - CODEX Art. VI.3-54) ontstaat. (Bron: CODEX - Art. VI.3-61.- par 1.)

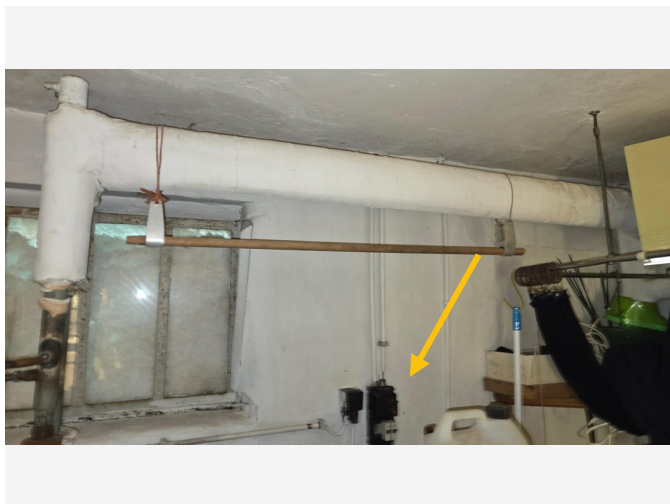
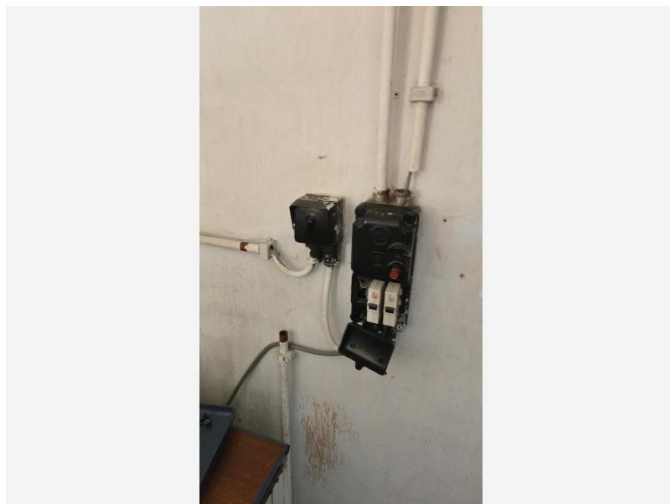
Het asbestmateriaal valt onder de mijlpaal van 2040.

Verwijderen

| Eindbeoordeling materiaalrisico | Verhoogd materiaalrisico en/of verhoogde kans op vezelvrijgave |

| Gebondenheid | Categorie 1: hechtgebonden in oorsprong |
| Asbestsoort (vezeltype) | Crocidoliet aanwezig |
| Toestand van het materiaal | Licht beschadigd, licht verweerd. Intact calciumsilicaatmateriaal of categorie III 'gebondenheid' |

| Beschrijving | Bakeliet schakelaars/stopcontacten |

- Zorg voor een veilig beheer. Vermijd het beschadigen van het asbestmateriaal. Controleer de toestand jaarlijks op wijzigingen.

- Eenvoudige handelingen: mag via doe-het-zelf of door werknemer(s) met opleidingsattest eenvoudige handelingen  
Deze toepassing kan door een aannemer die over een opleidingsattest eenvoudige handelingen beschikt of door een particulier (doe-het-zelf), verwijderd worden indien er geen verhoogd risico op vrijgave van asbestvezels (max. concentratie 0,01 vezels/cm<sup>3</sup> - CODEX Art. VI.3-54) ontstaat en de toepassing voorafgaand wordt gefixeerd/bevochtigd; de individuele elementen zonder machinale werktuigen en zonder breken of gooien een voor een losgemaakt worden; en ten slotte in gesloten verpakking weggevoerd worden naar een erkend afvalpunt (recyclagepark).

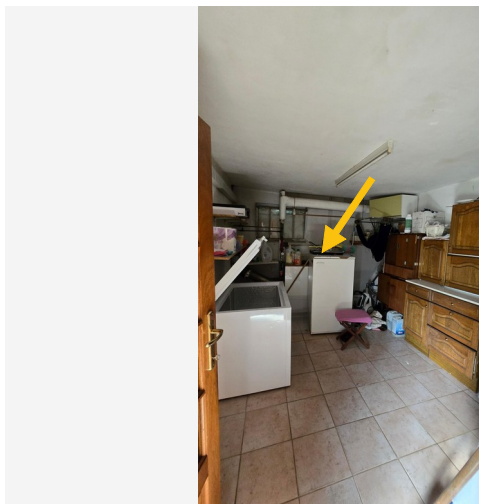
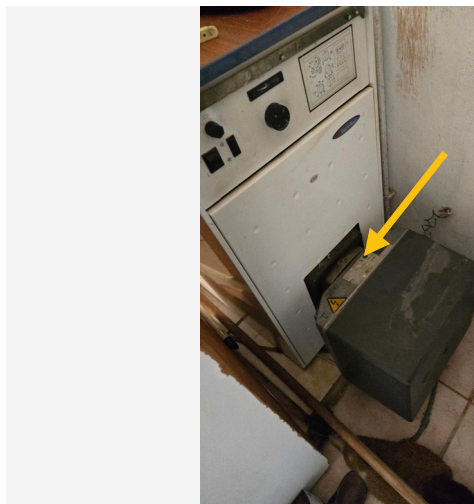
Het asbestmateriaal valt onder de mijlpaal van 2034.

Verwijderen

| Eindbeoordeling materiaalarisico | Laag materiaalarisico en/of verlaagde kans op vezelvrijgave |

| Gebondenheid | Categorie 2: niet-hechtgebonden met matrix |
| Asbestsoort (vezeltype) | Crocidoliet aanwezig |
| Asbestconcentratie | Hoog ( $\geq 50\%$ ) |
| Toestand van het materiaal | Licht beschadigd, licht verweerd. Intact calciumsilicaatmateriaal of categorie III 'gebondenheid' |

| Beschrijving | Pakking CV-ketel |

- Zorg voor een veilig beheer. Vermijd het beschadigen van het asbestmateriaal. Controleer de toestand jaarlijks op wijzigingen.

- Eenvoudige handelingen: mag via doe-het-zelf of door werknemer(s) met opleidingsattest eenvoudige handelingen  
Deze toepassing kan door een aannemer die over een opleidingsattest eenvoudige handelingen beschikt of door een particulier (doe-het-zelf), verwijderd worden indien er geen verhoogd risico op vrijgave van asbestvezels (max. concentratie 0,01 vezels/cm<sup>3</sup> - CODEX Art. VI.3-54) ontstaat en de toepassing voorafgaand wordt gefixeerd/bevochtigd; de individuele elementen zonder machinale werktuigen (boormachine, slijpschijf, hogedrukreiniger, etc.) en zonder breken of gooien een voor een losgemaakt worden; en ten slotte dubbel en luchtdicht verpakt weggevoerd worden naar een geregistreerd asbestinzamelaar of via een erkende asbestverwijderaar. (In het recyclagepark kan je niet terecht met niet-hechtgebonden asbest)

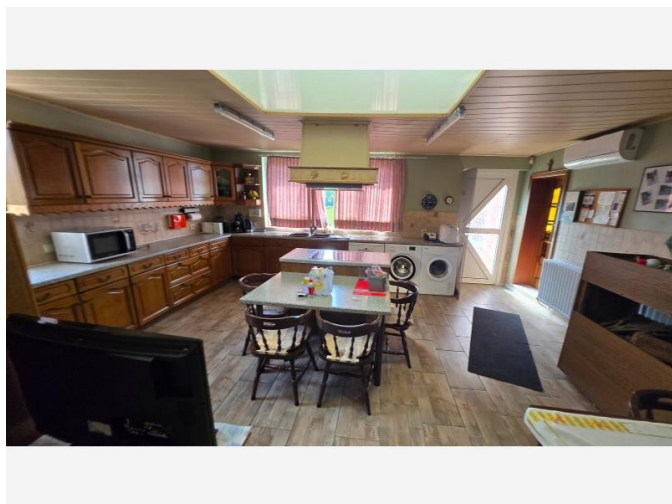
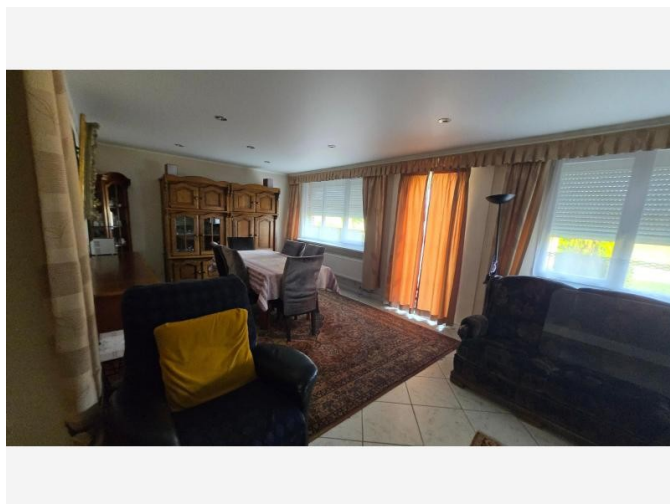
De plafonds werden afgewerkt met niet-asbestverdachte voorzetpanelen die inspectie van de bedekte structuur (opbouw, pleisterwerk) verhinderen.

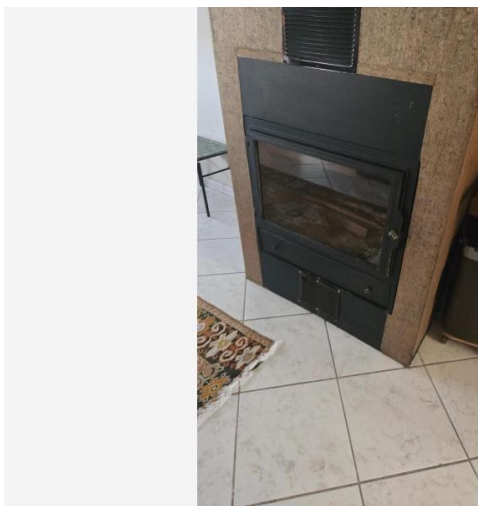
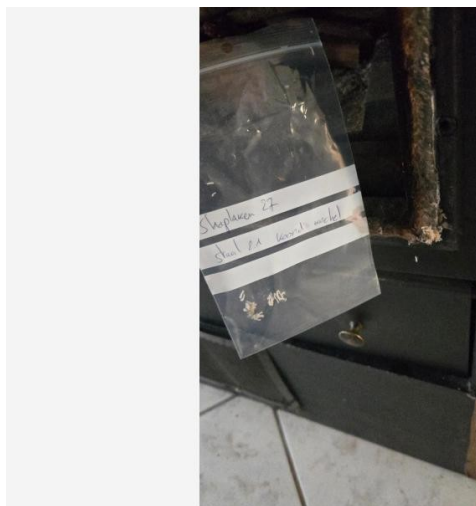
## Fiche 6: Koord kachel

Geen asbest

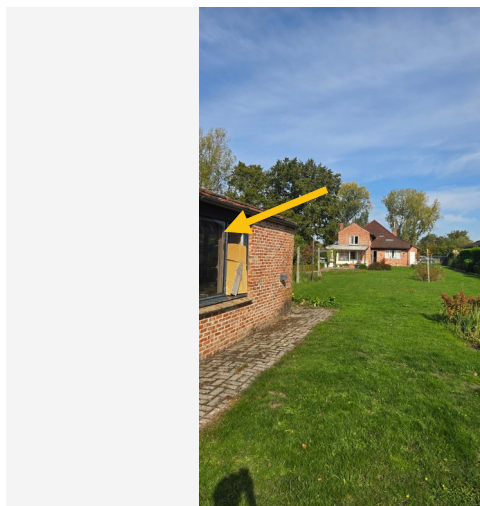
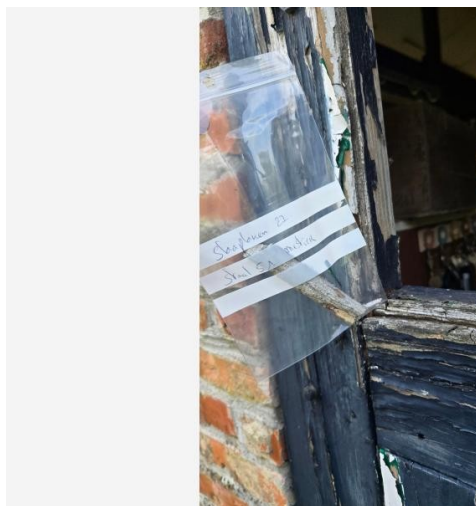
## Fiche 7: Mastiek

Geen asbest

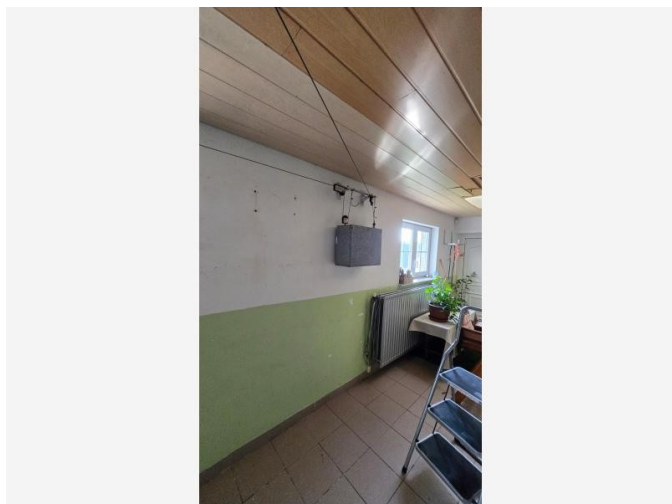
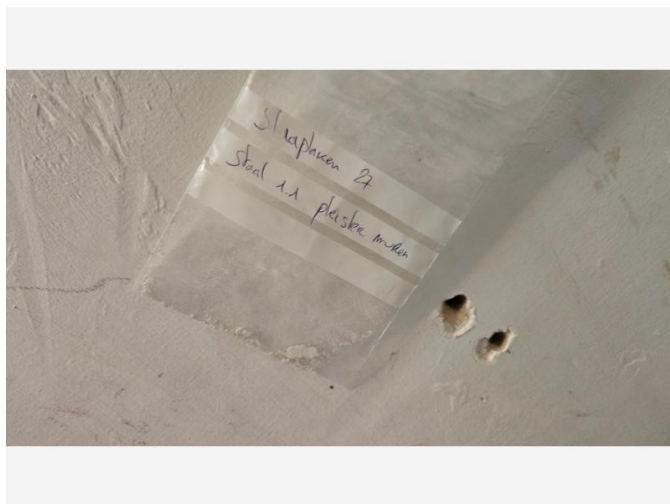
## Fiche 8: Pleisterwerk muren

Geen asbest
