# Asbestinventarisatetest

Bosstraat 28A, 2960 Brecht

Attestnummer : 20251211-000310.000

**Asbestveilig** (maar niet asbestvrij)

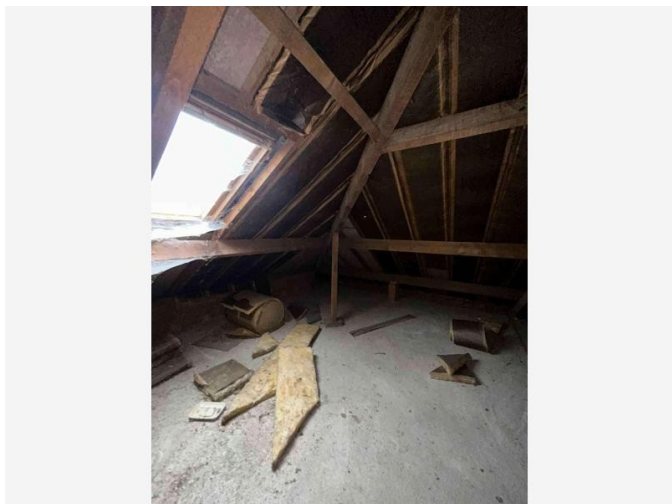
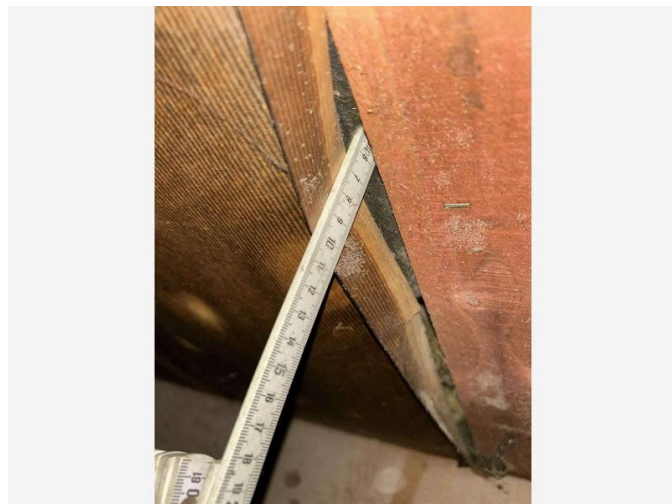
Het asbestmateriaal valt onder de mijlpaal van 2040.

| Eindbeoordeling materiaalrisico | Zeer laag materiaalrisico en/of zeer lage kans op vezelvrijgave |

| Gebondenheid | Categorie 1: hechtgebonden in oorsprong |
| Asbestsoort (vezeltype) | Alleen chrysotiel |
| Asbestconcentratie | Laag (< 50%) |
| Toestand van het materiaal | Onbeschadigd, niet verweerd |

| # | Type | Referentie | Resultaat |
|---|---|---|---|
| 1.1 | Puntmonster | 2565820-03 | Chrysotiel |

| Beschrijving | Onderdak |
| Hoeveelheid (oppervlakte - dikte - aantal) | • 150,00 m <sup>2</sup> - 0,20 cm - 1 stuk |

- Zorg voor een veilig beheer. Vermijd het beschadigen van het asbestmateriaal. Controleer de toestand jaarlijks op wijzigingen.

indien de platen eenvoudig te verwijderen zijn zonder kans op breken kan dit via doe-het-zelf of door werknemer(s) met opleidingsattest eenvoudige handelingen; Dek de zoldervloer af met plastic folie . dragen van de nodige beschermingsmiddelen (mondmasker ffp3, handschoenen,tyvec ) Verwijder de dakpannen. Fixeer het plaatmateriaal , de asbesthoudende platen één voor één en in hun geheel verwijderen. Niet gooien, niet breken. Reinig nadien de draagstructuur met vochtige doeken (+stofzuiger met absoluut filter kan niet gehoord worden dus voor een particulier niet mogelijk .) Alle werknemer(s) moeten wel beschikken over een opleidingsattest eenvoudige handelingen 8u.

Een vastgesteld asbesthoudend onderdak mag niet definitief ingesloten worden , dit dient verplicht

verwijderd te worden als het bij werken bereikbaar wordt. (vb bij vernieuwen van de dakbedekking onderdak mee verwijderen)

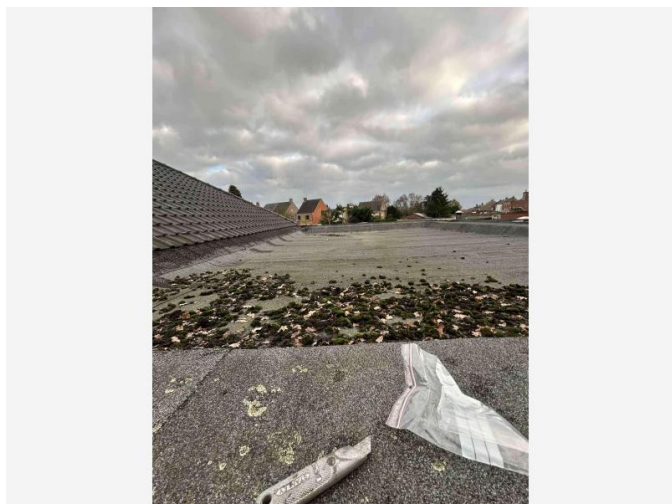
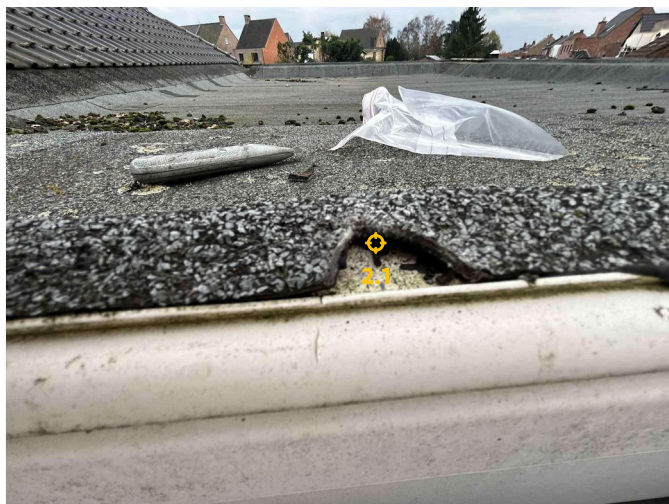
## Fiche 2: Roofing

Geen asbest

| # | Type | Referentie | Resultaat |
|---|---|---|---|
| 2.1 | Puntmonster | 2565820-01 | Geen asbest |

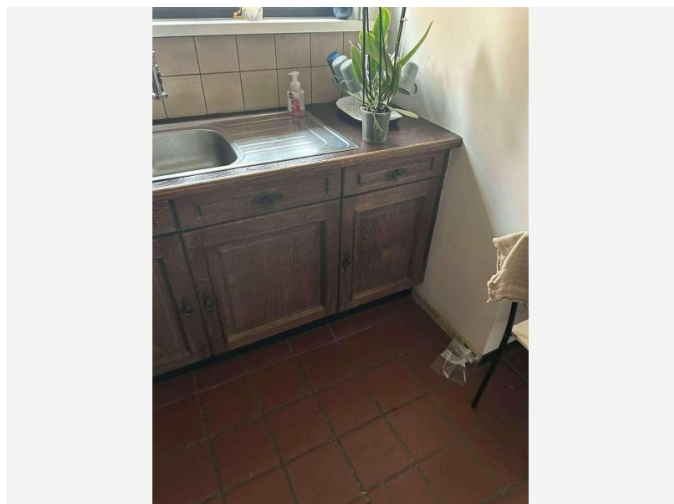
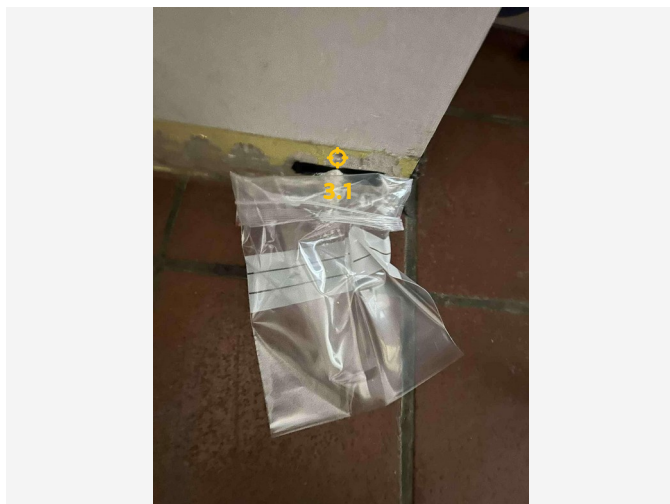
## Fiche 3: Pleister wanden

Geen asbest

| # | Type | Referentie | Resultaat |
|---|---|---|---|
| 3.1 | Mengmonster | 2565820-02 | Geen asbest |

| Opmerking | De plafonds zijn afgewerkt met gyprocplaten |

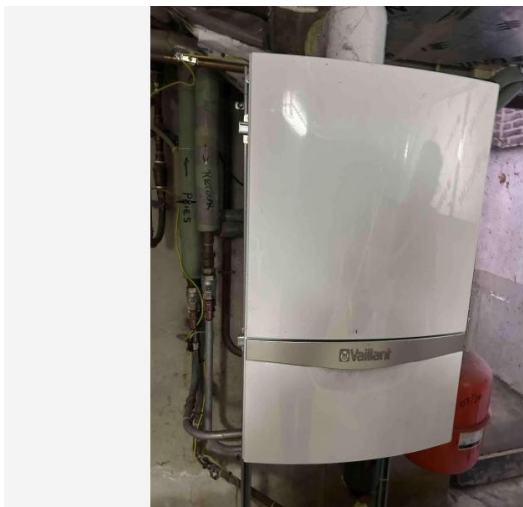
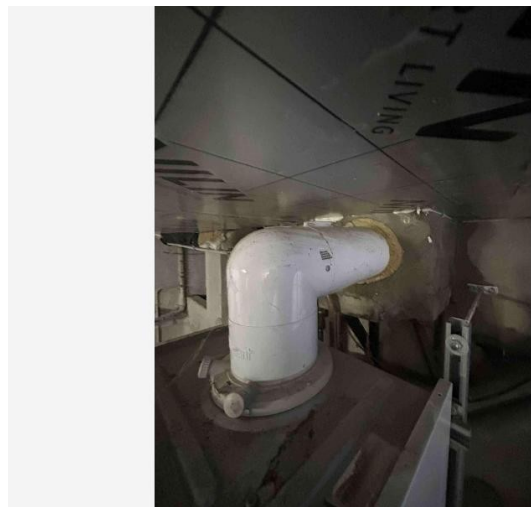
### Fiche 4: Rookgaskanaal

| Beschrijving | Notitie | Terug te vinden op plannen |
|---|---|---|
| Fiche 4: Rookgaskanaal | Het rookgaskanaal bestaat uit PVC, deze is niet-asbestverdacht. | - |

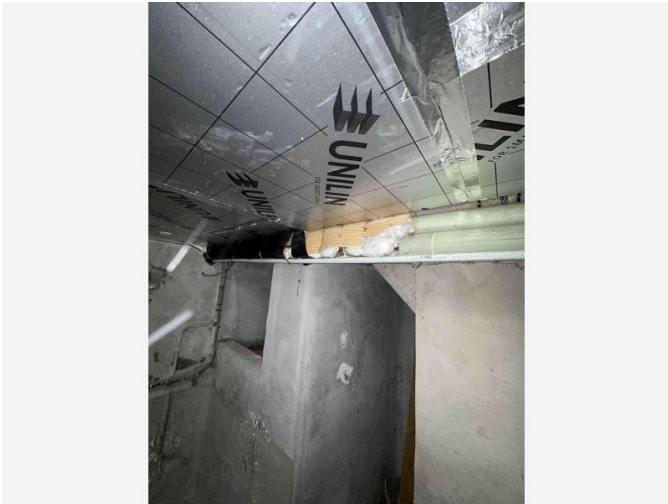
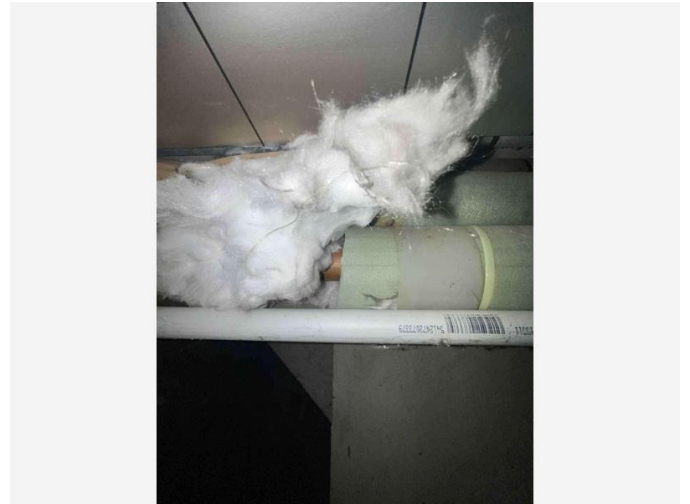
## Fiche 5: Leidingisolatie

| Beschrijving | Notitie | Terug te vinden op plannen |
|---|---|---|
| Fiche 5: Leidingisolatie | De leidingisolatie bestaat uit mousse en wol, deze zijn niet-asbestverdacht | Plan 1.1: Kelder |

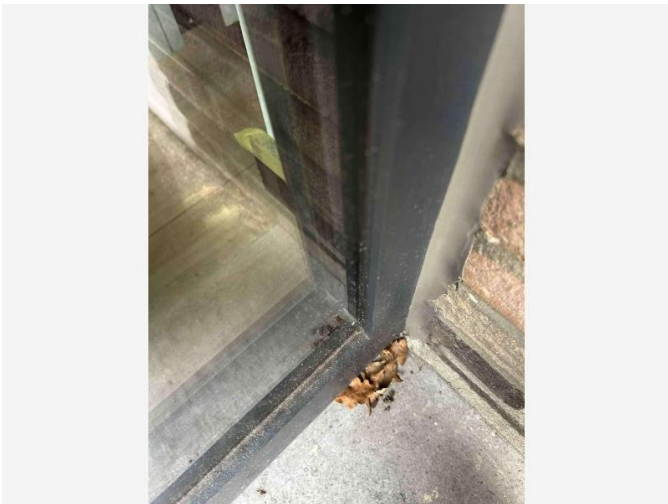
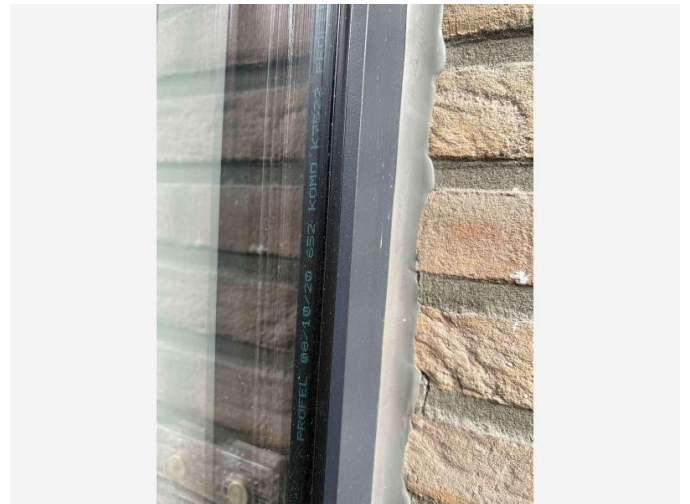
## Fiche 6: Kitten ramen

| Beschrijving | Notitie | Terug te vinden op plannen |
|---|---|---|
| Fiche 6: Kitten ramen | De kitten van de ramen bestaan uit siliconen, deze zijn niet-asbestverdacht. | - |
