# Asbestinventarisatetest

Kiekenstraat 65, 9000 Gent

Attestnummer : 20251006-000217.000

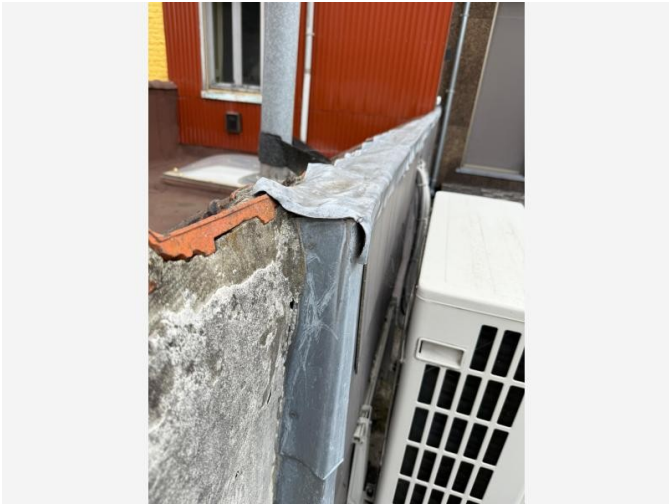
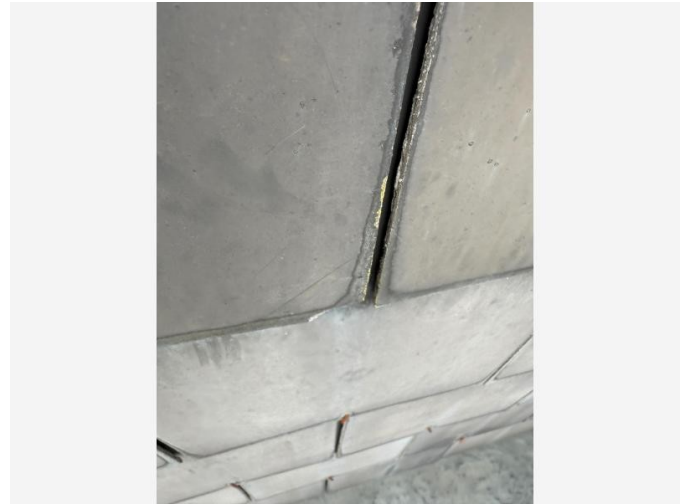
Het asbestmateriaal valt onder de mijlpaal van 2034.

| Eindbeoordeling materiaalisico | Laag materiaalisico en/of verlaagde kans op vezelvrijgave |

| Toestand van het materiaal | Licht beschadigd, licht verweerd. Intact calciumsilicaatmateriaal of categorie III 'gebondenheid' |

| # | Type | Referentie | Resultaat |
|---|---|---|---|
| 1.1 | Puntmonster | MM4 | Chrysotiel |

| Beschrijving | Leien zijgevel |
| Hoeveelheid (oppervlakte - aantal) | • 10,00 m <sup>2</sup> - 1 stuk |

- Zorg voor een veilig beheer. Vermijd het beschadigen van het asbestmateriaal. Controleer de toestand jaarlijks op wijzigingen.

- Eenvoudige handelingen: mag via doe-het-zelf of door werknemer(s) met opleidingsattest eenvoudige handelingen  
Betreft een hechtgebonden toepassing, verwijder deze op zijn geheel en voer deze af naar een inzamelpunt

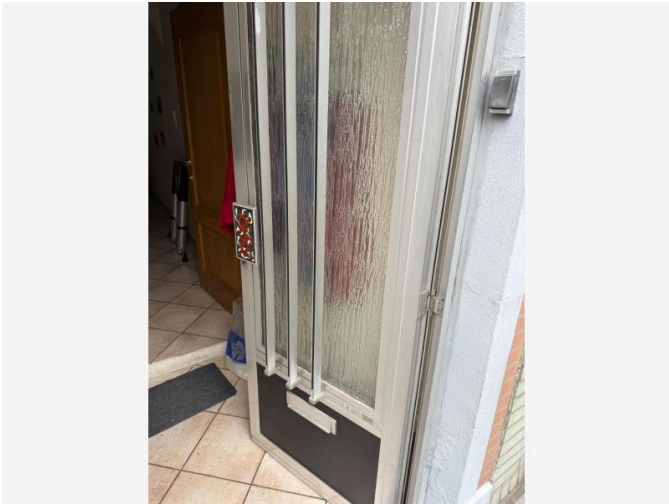
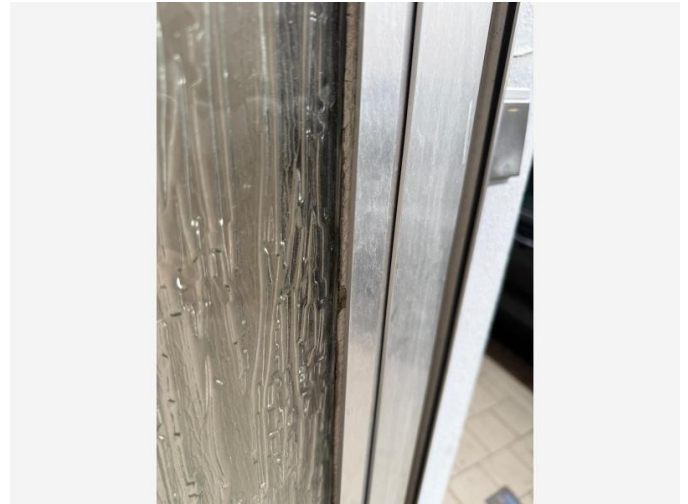
Het asbestmateriaal valt onder de mijlpaal van 2040.

| Eindbeoordeling materiaalisico | Verhoogd materiaalisico en/of verhoogde kans op vezelvrijgave |

| Toestand van het materiaal | Zwaar beschadigd, zwaar verweerd |

| # | Type | Referentie | Resultaat |
|---|---|---|---|
| 2.1 | Puntmonster | MM6 | Chrysotiel |

| Beschrijving | Mastiek voordeur |
| Eenvoudig bereikbaar | Nee<br><ul style="list-style-type: none"><li>• Verwijdering tast de bouwkundige integriteit aan.</li></ul> |

- Zorg voor een veilig beheer en verwijder dit asbestmateriaal wanneer het bij werken eenvoudig bereikbaar wordt. Controleer de toestand jaarlijks op wijzigingen.

- Eenvoudige handelingen: mag via doe-het-zelf of door werknemer(s) met opleidingsattest eenvoudige handelingen  
Betreft een hechtgebonden toepassing, deze kan verwijderd worden door een schrijnwerker met een opleidingsattest eenvoudige handelingen

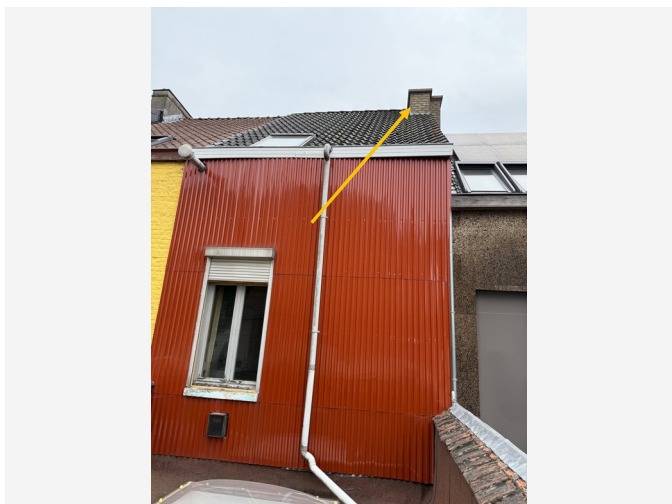
**Reden:** Het te onderzoeken materiaal situeert zich hoger dan 3,50 m te rekenen vanaf een veilige ondergrond

**Uitleg van de asbestdeskundige:** Met een ladder van 3,5 m kon de schouw niet vanop de begane grond worden gecontroleerd

| (Asbest)materiaal | Rookgaskanaal |
| Karakterisatie | Asbest (verdacht) |

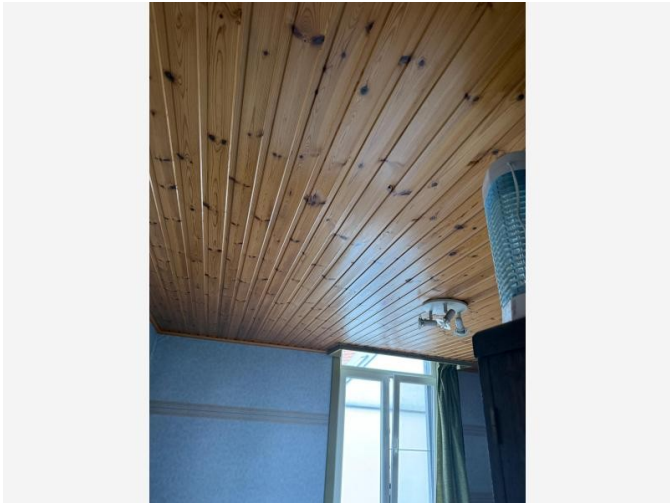
Alle plafonds bestaan uit verlaagde plafonds.

Achter deze constructies kunnen zich mogelijks asbestverdachte materialen bevinden.

Bij renovatie is een destructief onderzoek aan te raden

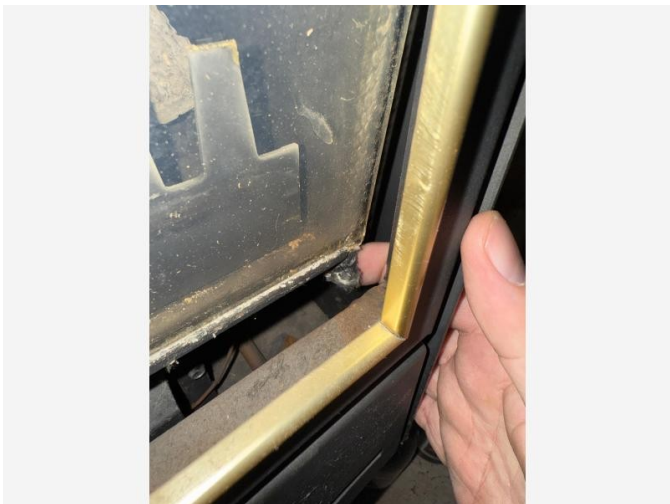
Kachelkoord blinkt, bijgevolg is deze niet asbestverdacht

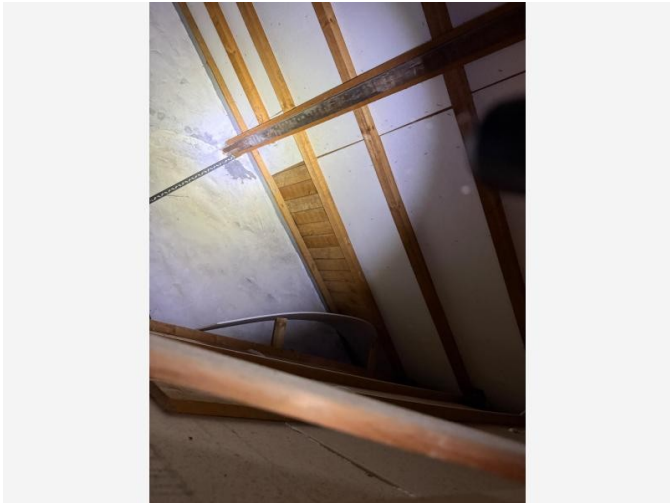
Het onderdak werd in 2005 vernieuwd

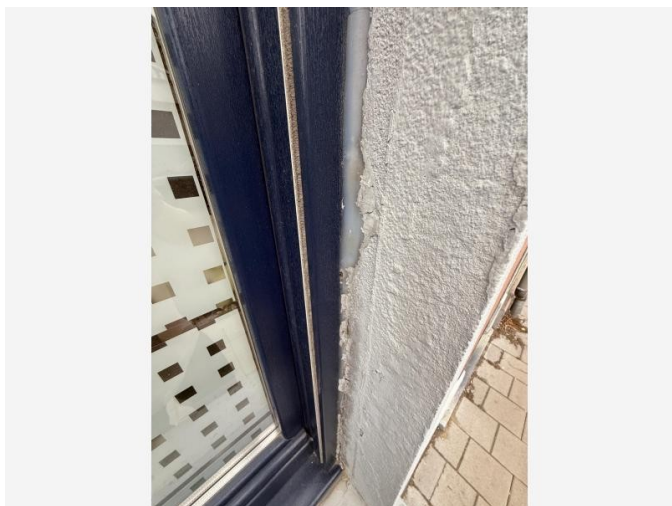
Kitwerk voelt elastisch aan, bijgevolg is deze niet asbestverdacht

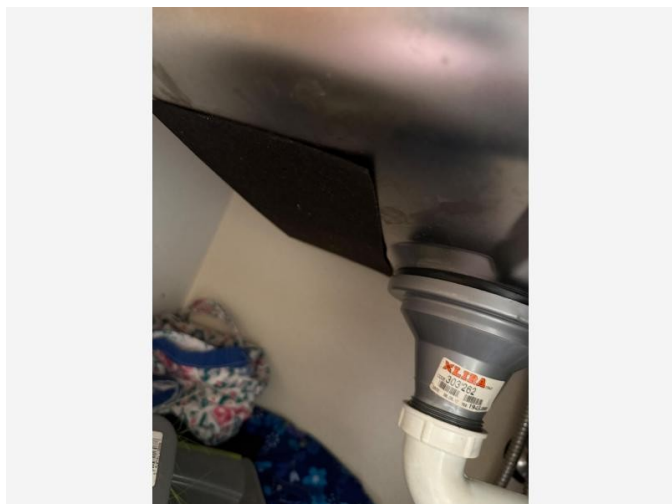
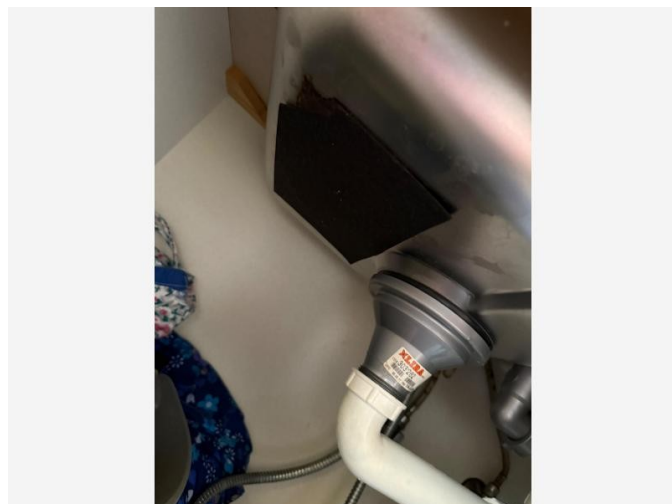
Geen asbest

| # | Type | Referentie | Resultaat |
|---|---|---|---|
| 8.1 | Puntmonster | MM5 | Geen asbest |

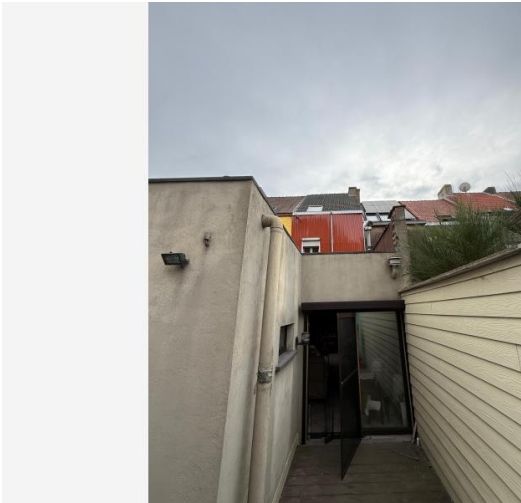
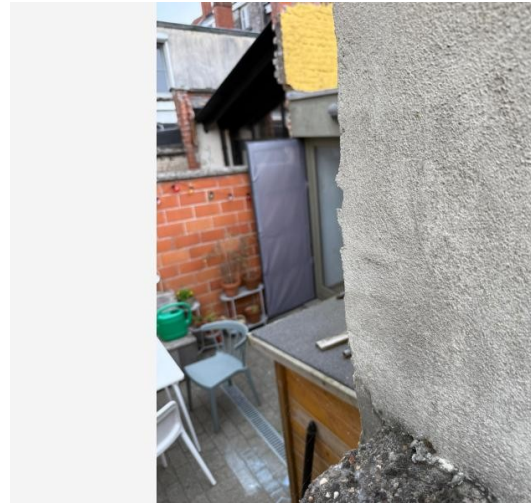
## Fiche 9: Crepi

Geen asbest

| # | Type | Referentie | Resultaat |
|---|---|---|---|
| 9.1 | Mengmonster | MM3 | Geen asbest |

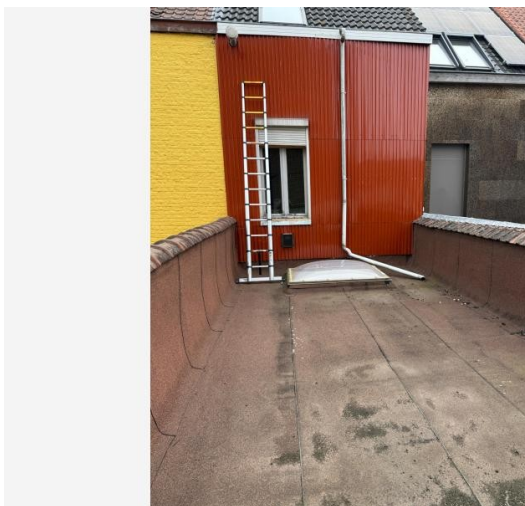
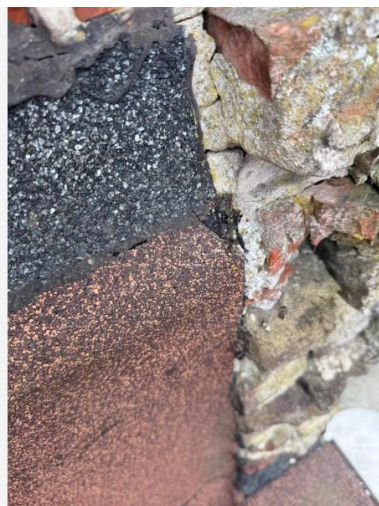
## Fiche 10: Roofing

Geen asbest

| # | Type | Referentie | Resultaat |
|---|---|---|---|
| 10.1 | Puntmonster | MM2 | Geen asbest |

| Opmerking | Enkel de toplagen werden bemonsterd, onderliggende lagen kunnen mogelijks nog asbesthoudend zijn. |

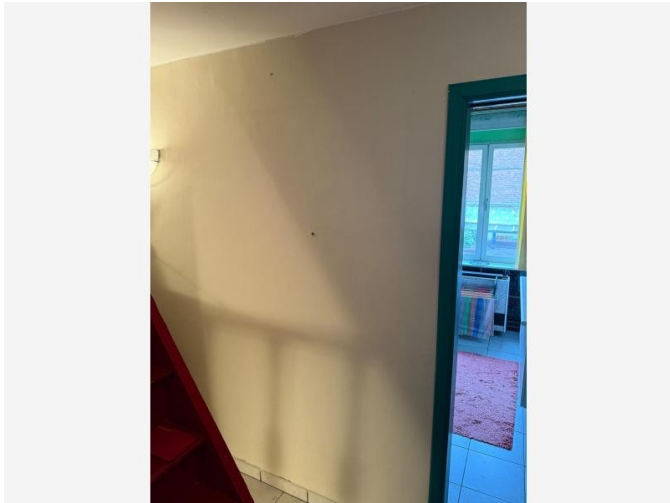
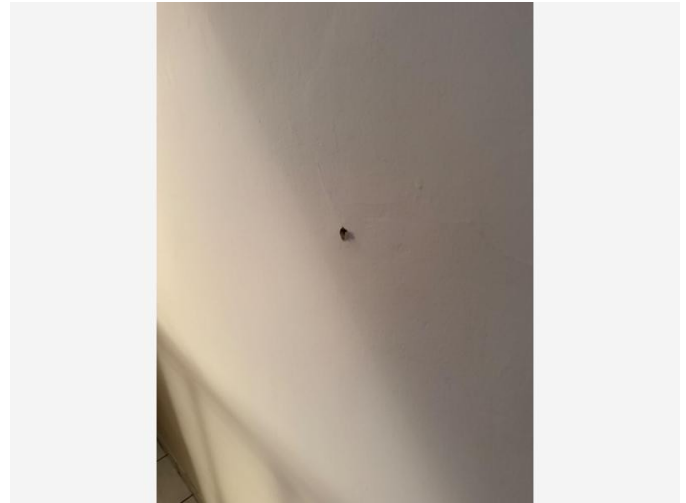
## Fiche 11: Pleisterwerk muren

Geen asbest

| # | Type | Referentie | Resultaat |
|---|---|---|---|
| 11.1 | Mengmonster | MM1 | Geen asbest |
