# Asbestinventarisatattest

Sint-Servaasstraat 20, 3500 Hasselt

Attestnummer : 20251201-000198.000

# Zone 1: Woonhuis

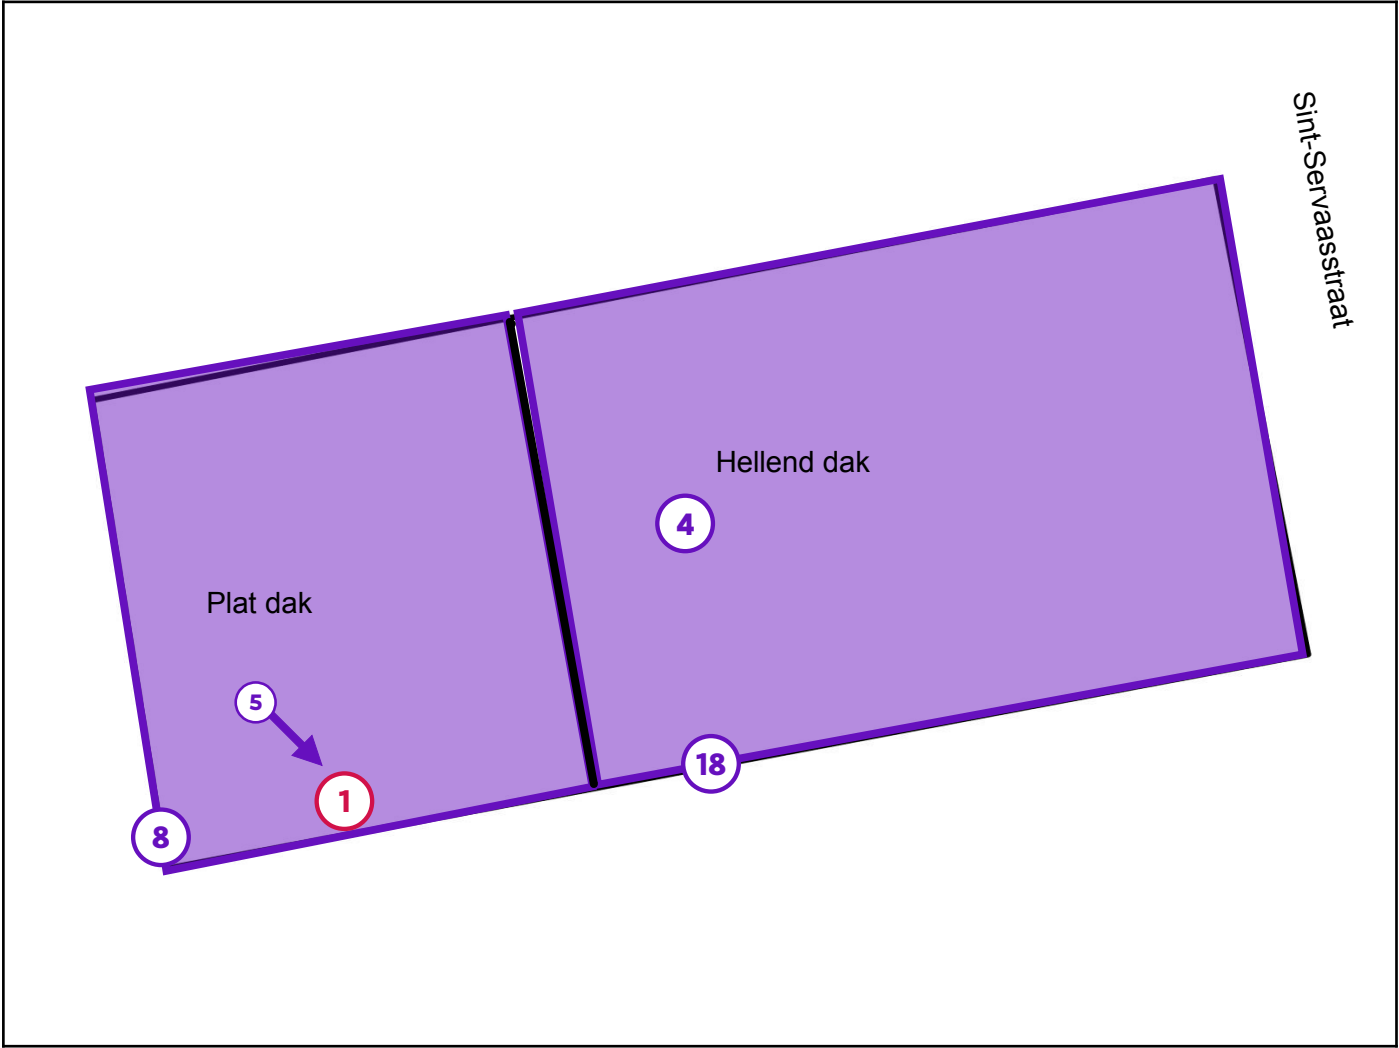
# Plan 1.7: Dak/zolder - steeldeck platen - schouwhoed

| Beschrijving | Type | Actie |
|---|---|---|
| 1. Schouwhoed | Asbestmateriaal | Dringend verwijderen |
| 4. Schouw hellend dak | Beperking | - |
| 5. Schouw | Beperking | - |

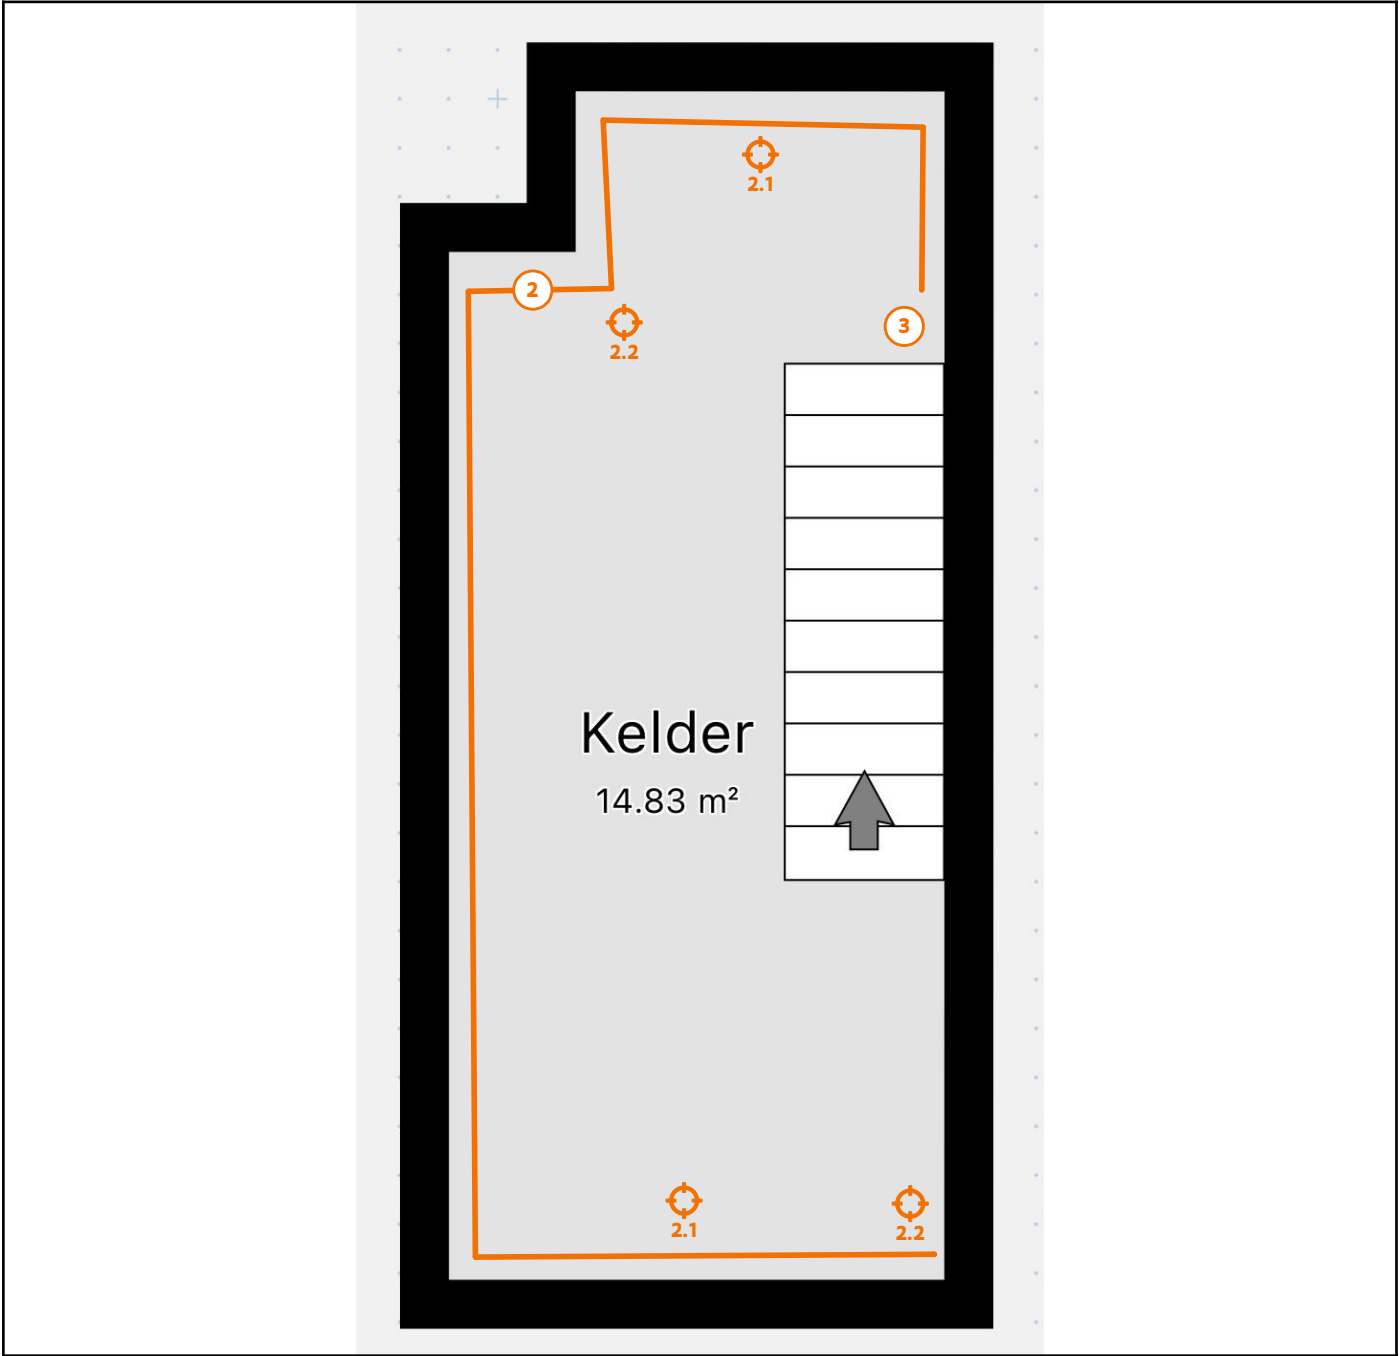
# Plan 1.8: Kelder - Leidingisolatie - bakeliet - kruipkelder

| Beschrijving | Type | Actie |
|---|---|---|
| 2. Leidingisolatie (gips) | Asbestmateriaal | Verwijderen |

| 3. Bakeliet schakelaars/stopcontacten | Asbestmateriaal | <a href="#">Verwijderen</a> |

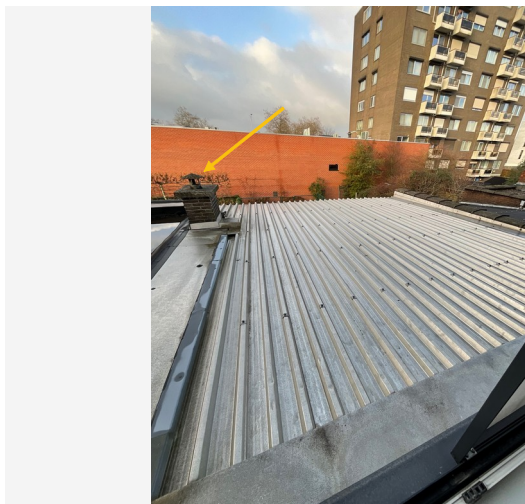
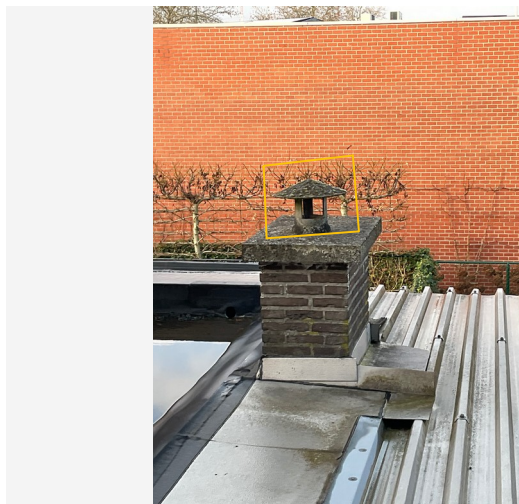
| Eindbeoordeling materiaalrisico | Hoog materiaalrisico en/of hoge kans op vezelvrijgave |

| Asbestsoort (vezeltype) | Crocidoliet aanwezig |
| Toestand van het materiaal | Matig beschadigd, matig verweerd |

| Beschrijving | Schouwhoed |

**Dringend verwijderen**

- Zorg voor een veilig beheer. Vermijd het beschadigen van het asbestmateriaal. Controleer de toestand jaarlijks op wijzigingen.
- Voer bijkomende staalname(s) uit.

- Eenvoudige handelingen: mag via doe-het-zelf of door werknemer(s) met opleidingsattest eenvoudige handelingen  
Deze toepassing kan door een aannemer die over een opleidingsattest eenvoudige handelingen beschikt of door een particulier (doe-het-zelf), verwijderd worden indien er geen verhoogd risico op vrijgave van asbestvezels (max. concentratie 0,01 vezels/cm<sup>3</sup> - CODEX Art. VI.3-54) ontstaat en de toepassing voorafgaand wordt gefixeerd/bevochtigd; de individuele elementen zonder machinale werktuigen (boormachine, slijpschijf, hogedrukreiniger,...) en zonder breken of gooien een voor een losgemaakt worden; en ten slotte dubbel en luchtdicht verpakt weggevoerd worden naar een erkend afvalpunt (recyclagepark).

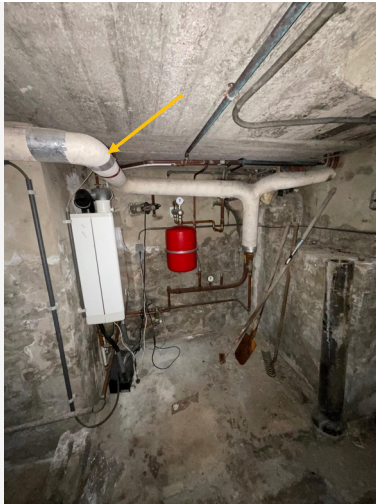
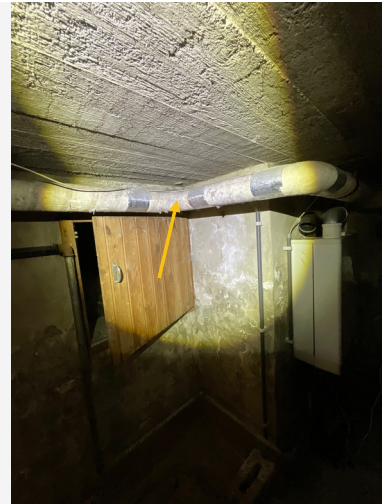
| Eindbeoordeling materiaalarisico | Verhoogd materiaalarisico en/of verhoogde kans op vezelvrijgave |

| Asbestconcentratie | Hoog ( $\geq 50\%$ ) |
| Toestand van het materiaal | Licht beschadigd, licht verweerd. Intact calciumsilicaatmateriaal of categorie III 'gebondenheid' |

| # | Type | Referentie | Resultaat |
|---|---|---|---|
| 2.1 | Mengmonster | Mn3 rechte stukken | Amosiet |
| 2.2 | Mengmonster | Mn4 hoeken | Amosiet |

| Beschrijving | Leidingisolatie (gips) |

Verwijderen

- Verwijder dit asbestmateriaal zo snel mogelijk. Volg de toestand goed op.

- Hermetische zone (erkend asbestverwijderaar)  
Deze toepassing kan enkel door een erkende asbestverwijderaar via de methodiek van hermetische zone verwijderd worden omdat verwijdering via de methodiek van eenvoudige handelingen en/of couveusezakmethode niet mogelijk is; en er automatisch een verhoogd risico op vrijgave van asbestvezels (max. concentratie 0,01 vezels/cm - CODEX Art. VI.3-54) ontstaat. (Bron: CODEX - Art. VI.3-61.- par 1.)

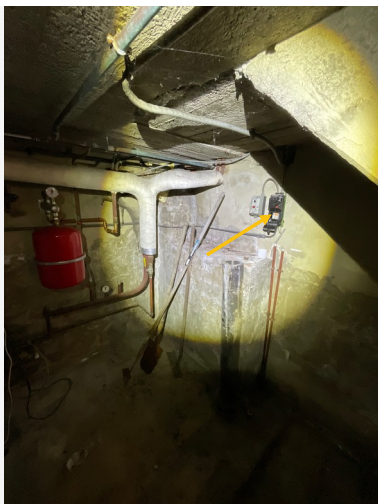
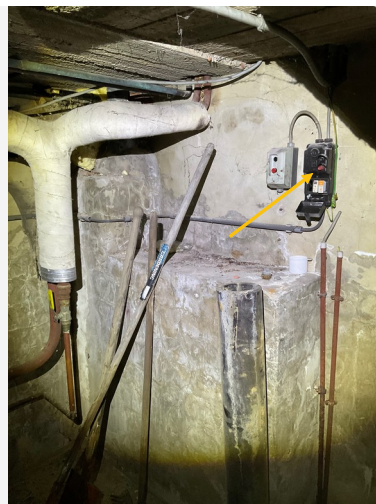
| Eindbeoordeling materiaalisico | Verhoogd materiaalisico en/of verhoogde kans op vezelvrijgave |

| Asbestsoort (vezeltype) | Crocidoliet aanwezig |
| Toestand van het materiaal | Licht beschadigd, licht verweerd. Intact calciumsilicaatmateriaal of categorie III 'gebondenheid' |

| Beschrijving | Bakeliet schakelaars/stopcontacten |

Verwijderen

- Zorg voor een veilig beheer. Vermijd het beschadigen van het asbestmateriaal. Controleer de toestand jaarlijks op wijzigingen.
- Voer bijkomende staalname(s) uit.

- Eenvoudige handelingen: mag via doe-het-zelf of door werknemer(s) met opleidingsattest eenvoudige handelingen  
Deze toepassing kan door een aannemer die over een opleidingsattest eenvoudige handelingen beschikt of door een particulier (doe-het-zelf), verwijderd worden indien er geen verhoogd risico op vrijgave van asbestvezels (max. concentratie 0,01 vezels/cm<sup>3</sup> - CODEX Art. VI.3-54) ontstaat en de toepassing voorafgaand wordt gefixeerd/bevochtigd; de individuele elementen zonder machinale werktuigen (boormachine, slijpschijf, hogedrukreiniger,...) en zonder breken of gooien een voor een losgemaakt worden; en ten slotte dubbel en luchtdicht verpakt weggevoerd worden naar een erkend afvalpunt (recyclagepark).

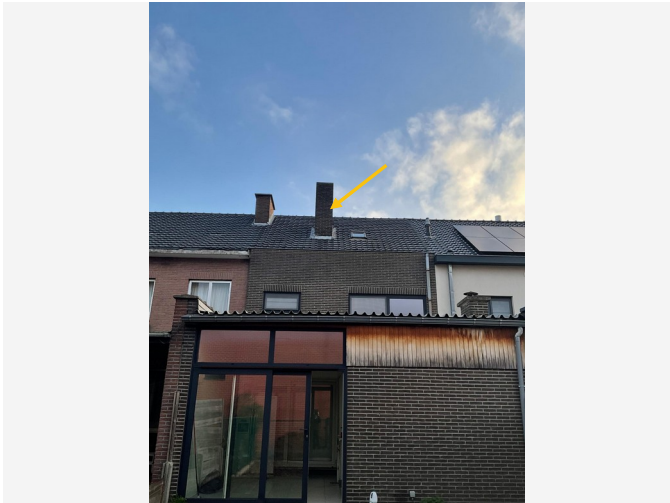
**Reden:** Het te onderzoeken materiaal situeert zich hoger dan 3,50 m te rekenen vanaf een veilige ondergrond

**Uitleg van de asbestdeskundige:** De schouw bevat binnenin mogelijk een asbestcement rookgaskanaal. Laat dit onderzoeken bij eventuele werken.

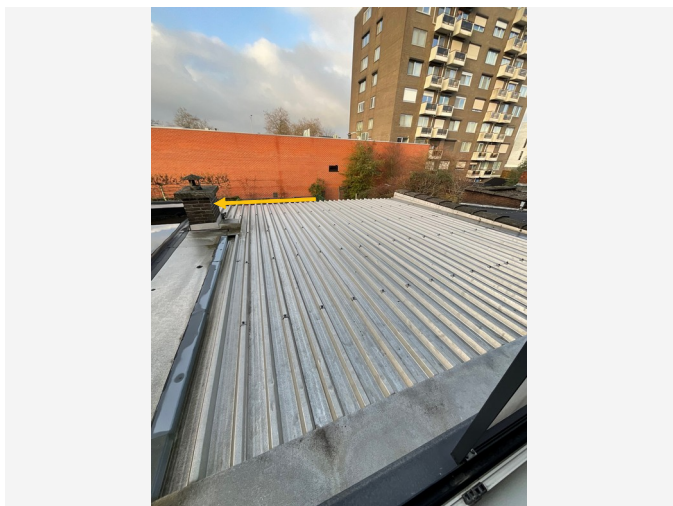
**Reden:** binnenzijde van de schouw is niet inspecteerbaar

**Uitleg van de asbestdeskundige:** De schouw bevat binnenin mogelijk een asbestcement rookgaskanaal. Laat dit onderzoeken bij eventuele werken.
