# Asbestinventarisatetest

Hubert d'Ydewallestraat 8, 8730 Beernem

Attestnummer : **20250623-000343.000**

Uitgegeven op : **23.06.2025**

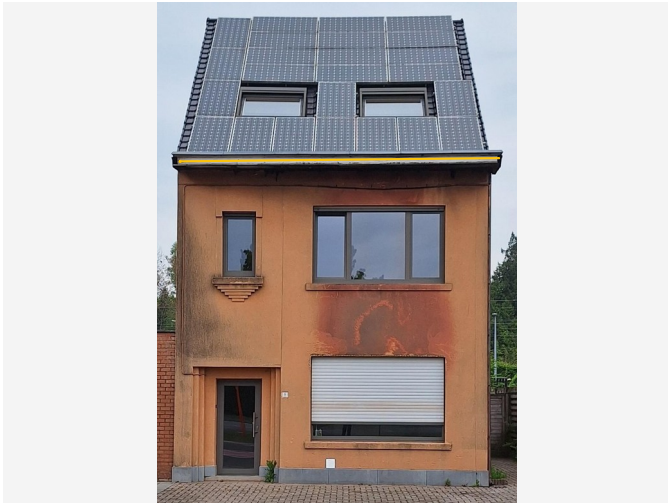
*Situeringfoto*

### Tijdelijke beperking

**Reden:** Het te onderzoeken materiaal situeert zich hoger dan 3,50 m te rekenen vanaf een veilige ondergrond

**Uitleg van de asbestdeskundige:** het is niet mogelijk bij de dak goot om volledige controle te doen . de goot hangt op meer dan 6 meter hoogte.

de omliggende daken zijn ook hellende daken waarop je geen lader kan zetten. er kan heel plaatselijk een vast stelling gedaan worden aan de velux maar dat is maar beperkt en onvolledig.

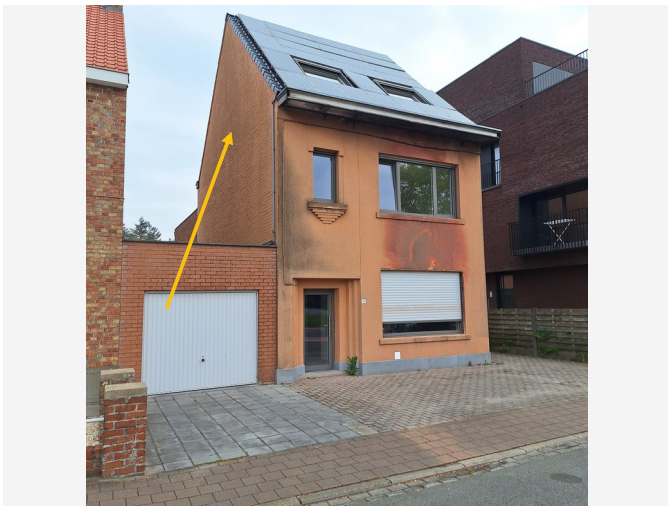
de gevel naar de linkerbuur bestaat uit metselwerk.

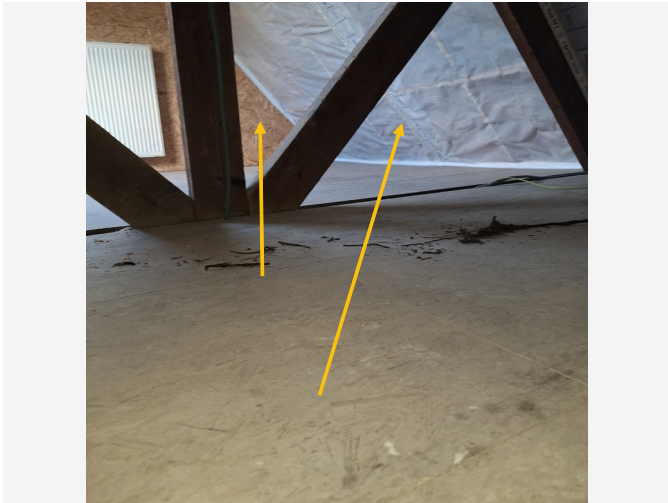
de zolder bestaat uit een vloer van OSB en isolatie platen.

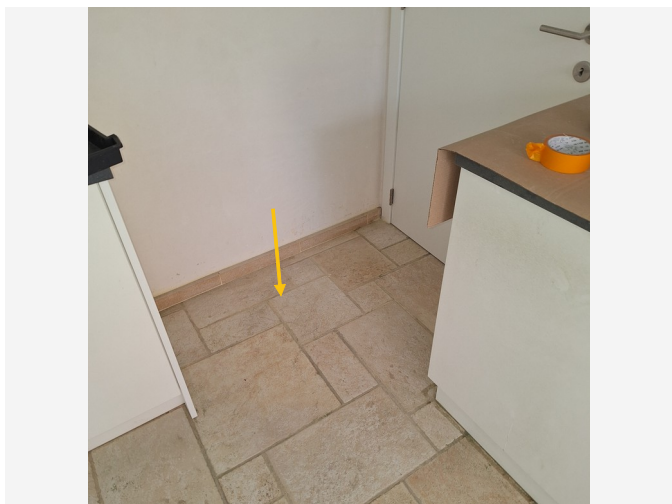
de vloeren werden vernieuwd. De keramische vloer en wand tegels zijn netjes afgewerkt. het is niet mogelijk om vast te stellen welke tegellijm er gebruikt is. bepaalde smeerlagen kunnen asbest houdend zijn. indien er een renovatie of werken gebeuren aan de wand of vloer tegels zal dit verder moeten onderzocht worden.

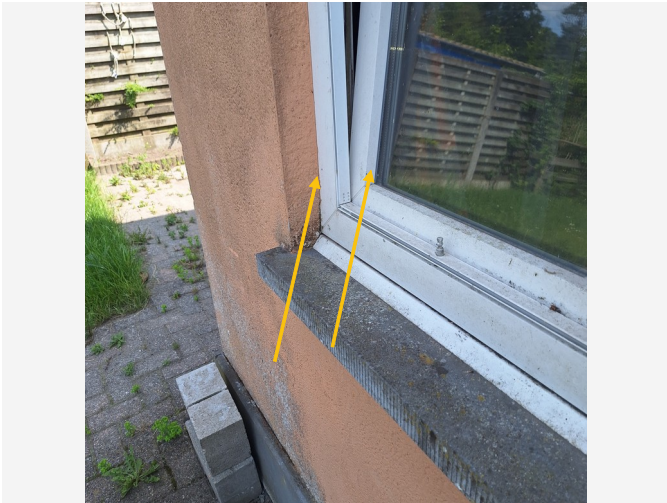
het buitenschrijnwerk bestaat uit afdichtingen van rubber en soepele silicone.

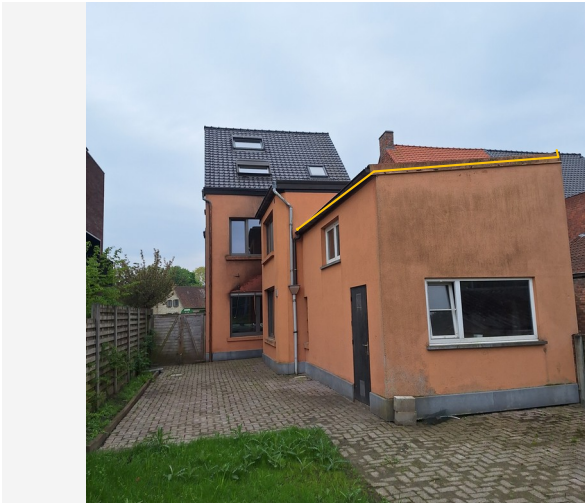
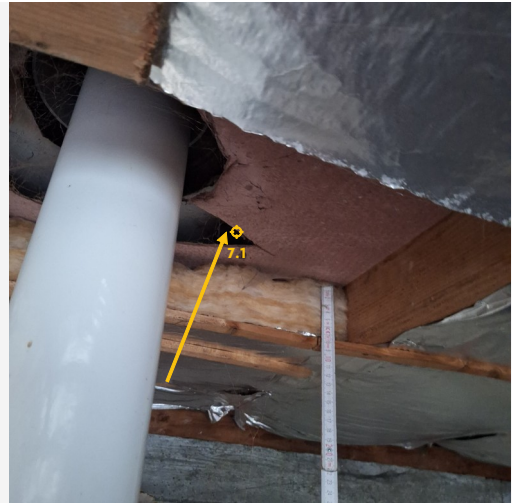
## Fiche 7: woning : onderdak berging

Geen asbest

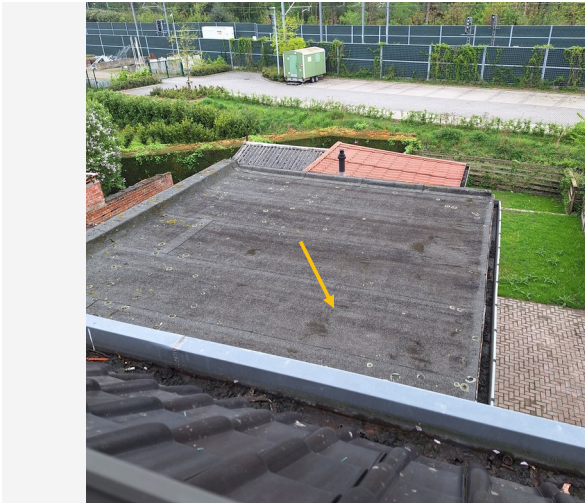
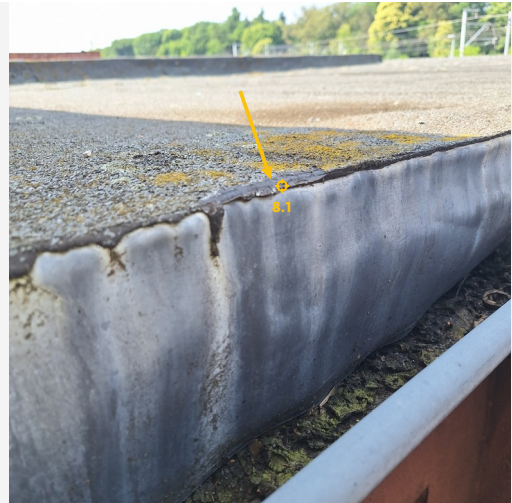
## Fiche 8: woning : plat dak roofing

Geen asbest

| Opmerking | Het was binnen de scope van een niet destructief onderzoek niet mogelijk om het volledige pakket dakafdichting te testen. Er is daarom enkel een staalname gedaan van de toplaag van de dakafdichting. Gelieve bij renovatie werken vooraf de asbestdeskundige te verwittigen zodat het volledige pakket kan getest worden. De staalname is gebeurd aan los hangend stuk van de dakdichting. De afdichting werd niet beschadigd. |

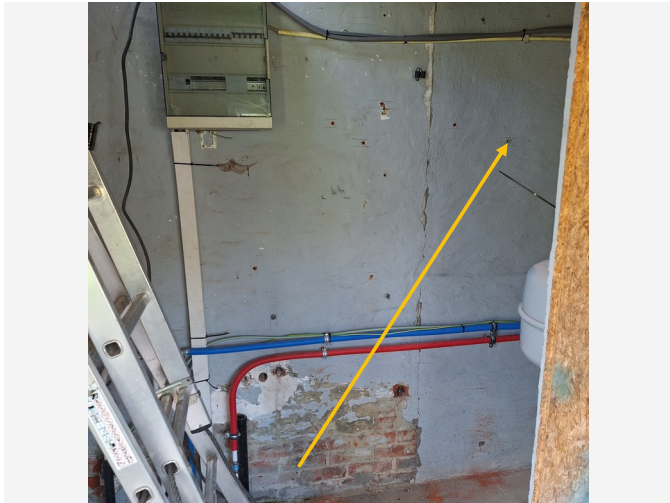
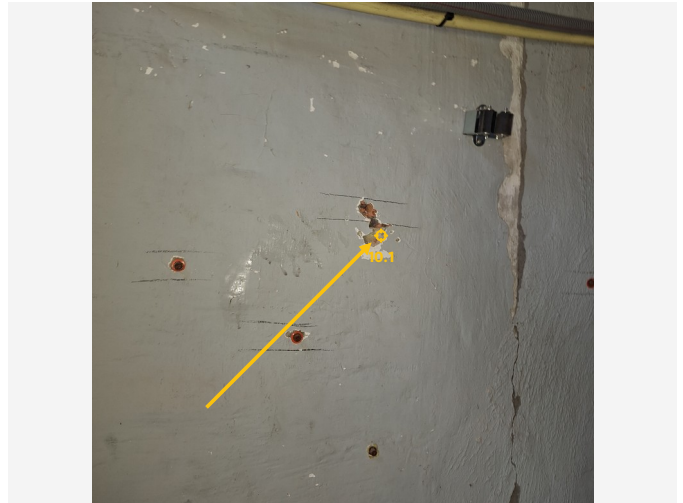
Geen asbest

| Opmerking | het cementpleisterwerk bestaat uit zand en cement. er is een mengstaal genomen. |

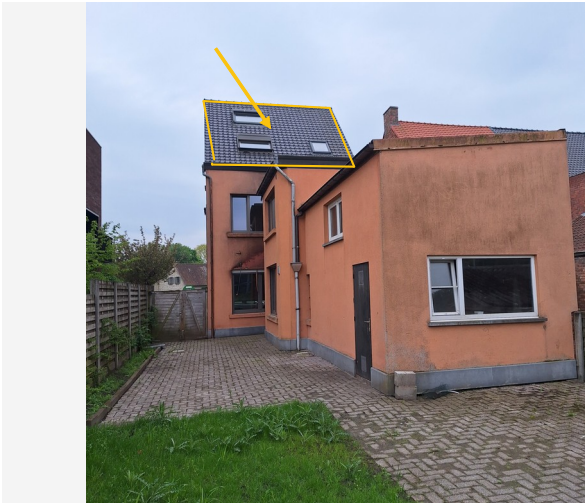
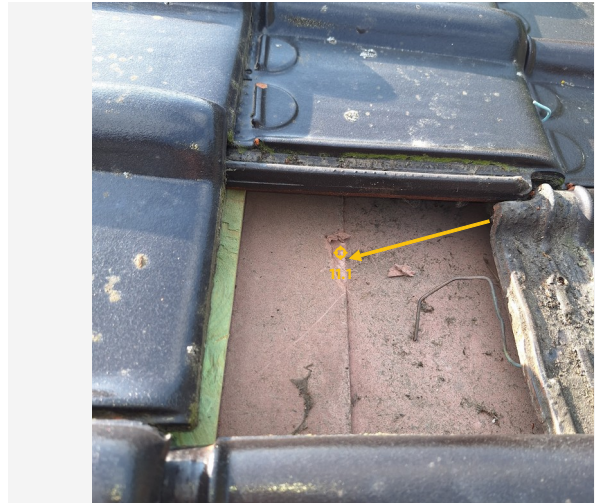
Geen asbest

| Opmerking | er is een staal genomen aan doorheen de velux op de zolder ruimte. |

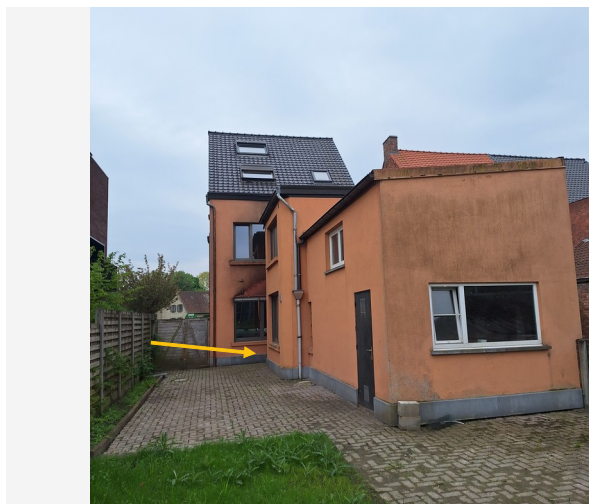
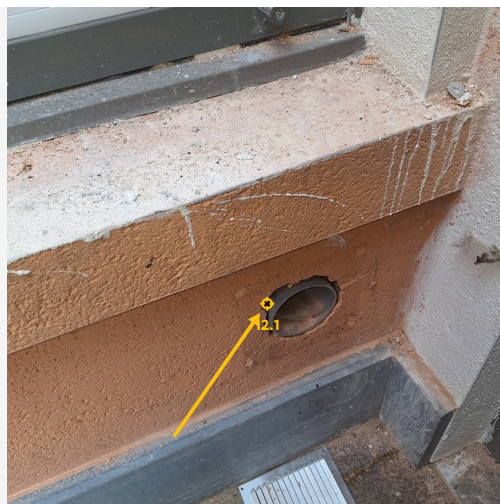
## Fiche 12: woning ; crepi

Geen asbest
