# Asbestinventarisatetest

Burchtstraat 18/., 9150 Kruibeke

Attestnummer : 20230130-000458.000

**Niet-asbestveilig**

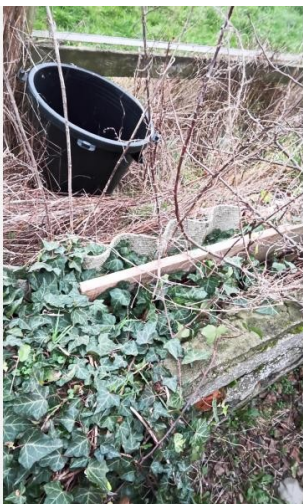
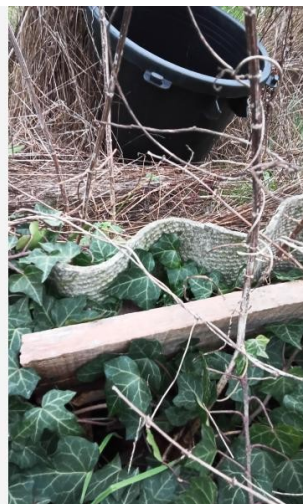
Het asbestmateriaal valt onder de mijlpaal van 2034.

| Eindbeoordeling materiaalrisico | Laag materiaalrisico en/of verlaagde kans op vezelvrijgave |

| Toestand van het materiaal | Licht beschadigd, licht verweerd. Intact materiaal type Pical – asbestboard of categorie III 'gebondenheid' |

| Beschrijving | Golfplaten als scheiding |
| Asbestmateriaal | Dak- en gevelbekleding - Golfplaat |

Verwijderen

- Zorg voor een veilig beheer. Vermijd het beschadigen van het asbestmateriaal. Controleer de toestand jaarlijks op wijzigingen.
- Voer bijkomende staalname(s) uit.

- Eenvoudige handelingen: mag via doe-het-zelf of door werknemer(s) met opleidingsattest eenvoudige handelingen  
Liggen los  
Dubbel verpakt afvoeren

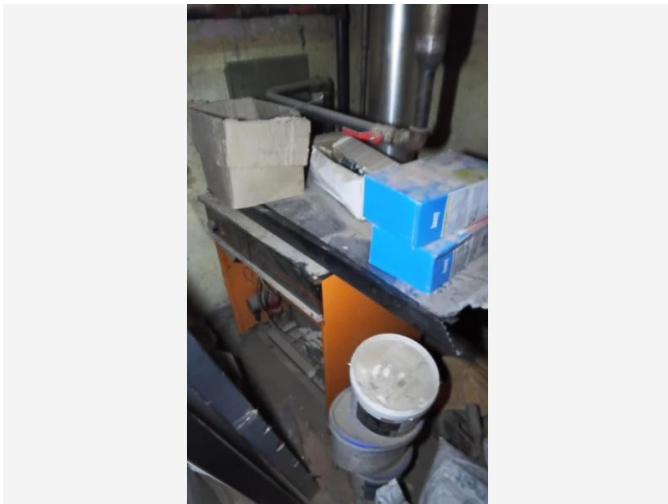
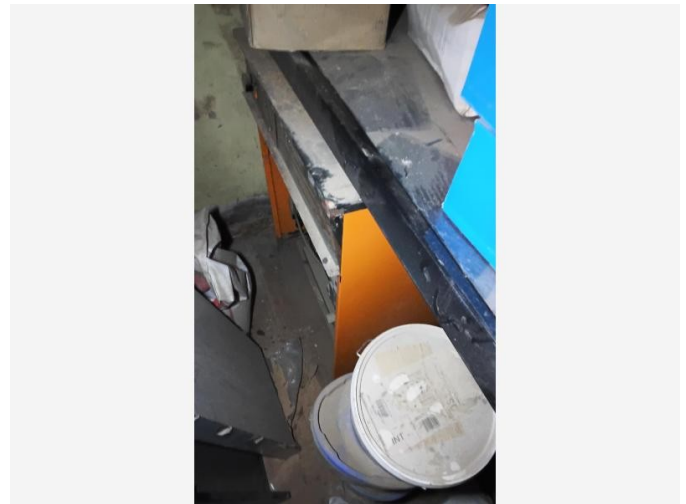
Het asbestmateriaal valt onder de mijlpaal van 2040.

| Eindbeoordeling materiaalrisico | Zeer laag materiaalrisico en/of zeer lage kans op vezelvrijgave |

| Toestand van het materiaal | Onbeschadigd, niet verweerd |

| Beschrijving | Ketel rapido |
| Bindmiddel van asbestmateriaal | Verschillende onderdelen kunnen asbest bevatten in deze ketel |

Zorgvuldig beheren

- Zorg voor een veilig beheer. Vermijd het beschadigen van het asbestmateriaal. Controleer de toestand jaarlijks op wijzigingen.
- Voer bijkomende staalname(s) uit.

- Eenvoudige handelingen: mag via doe-het-zelf of door werknemer(s) met opleidingsattest eenvoudige handelingen  
Verwijderen van ketel in zijn geheel

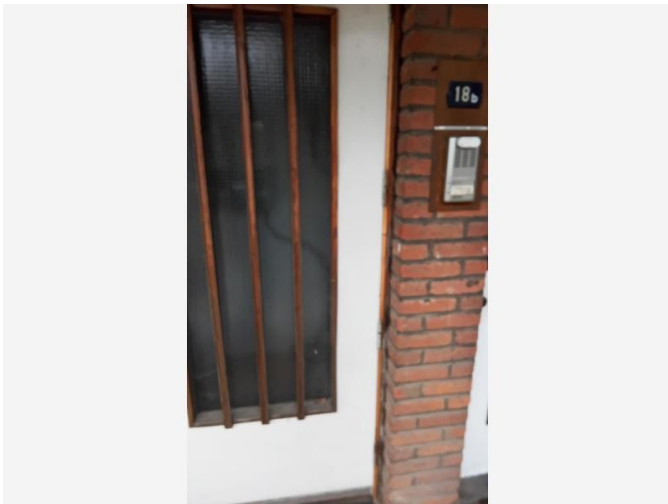
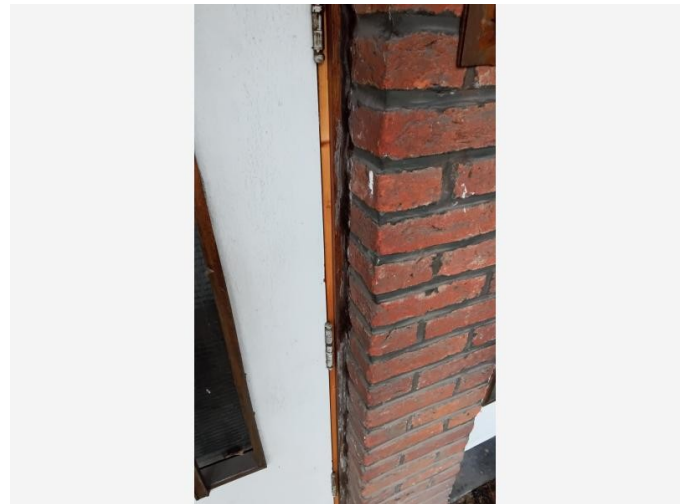
Het asbestmateriaal valt onder de mijlpaal van 2040.

| Eindbeoordeling materiaalrisico | Laag materiaalrisico en/of verlaagde kans op vezelvrijgave |

| Toestand van het materiaal | Licht beschadigd, licht verweerd. Intact materiaal type Pical – asbestboard of categorie III 'gebondenheid' |

| Beschrijving | kit aan de oude ramen |
| Asbestmateriaal | In-situ afwerkingslagen - Pasta, stopverf, voegsel, stopsel, vulsel, mastiek, kitten, ... |

Zorgvuldig beheren

- Zorg voor een veilig beheer. Vermijd het beschadigen van het asbestmateriaal. Controleer de toestand jaarlijks op wijzigingen.
- Voer bijkomende staalname(s) uit.

- Eenvoudige handelingen: mag via doe-het-zelf of door werknemer(s) met opleidingsattest eenvoudige handelingen  
Zeker vermelden aan de ramenman

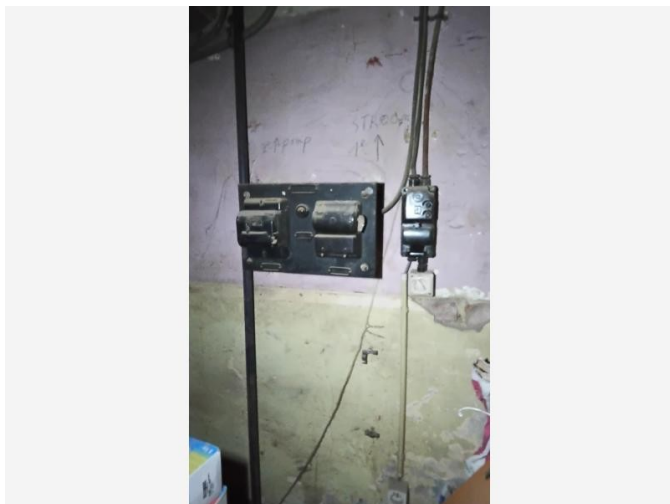
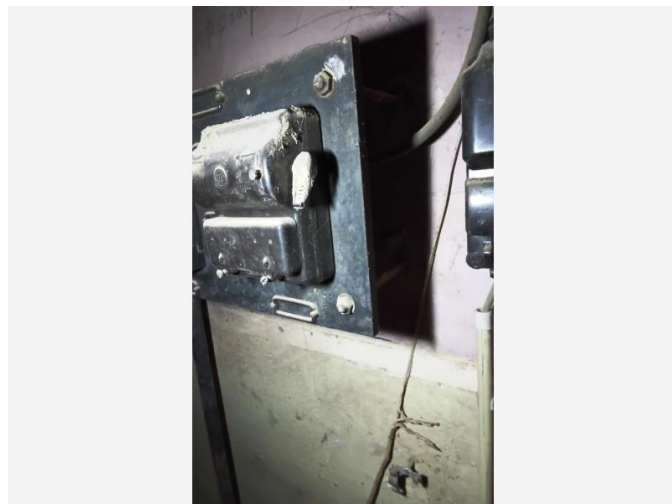
Het asbestmateriaal valt onder de mijlpaal van 2040.

| Eindbeoordeling materiaalrisico | Zeer laag materiaalrisico en/of zeer lage kans op vezelvrijgave |

| Toestand van het materiaal | Onbeschadigd, niet verweerd |

| Beschrijving | Massal plonskasten |
| Asbestmateriaal | Plaat, paneel, tablet - Type Massal |

Zorgvuldig beheren

- Zorg voor een veilig beheer. Vermijd het beschadigen van het asbestmateriaal. Controleer de toestand jaarlijks op wijzigingen.

- Eenvoudige handelingen: mag via doe-het-zelf of door werknemer(s) met opleidingsattest eenvoudige handelingen  
Kan men losschroeven

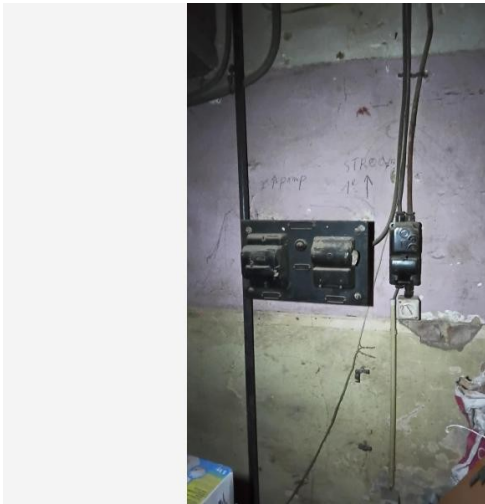
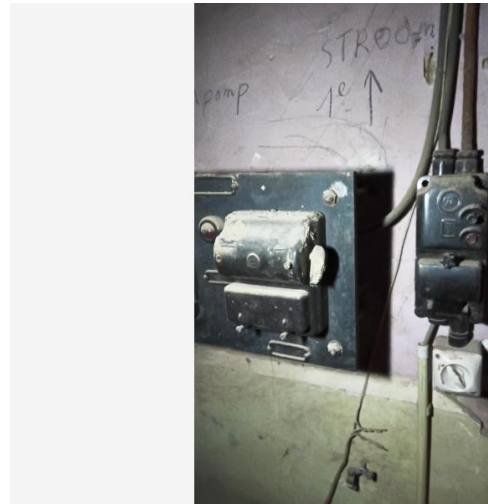
## Fiche 5: Bakkeliet tellerkast en sommige schakelmateriaal

Het asbestmateriaal valt onder de mijlpaal van 2040.

| Eindbeoordeling materiaalarisico | Laag materiaalarisico en/of verlaagde kans op vezelvrijgave |

| Toestand van het materiaal | Licht beschadigd, licht verweerd. Intact materiaal type Pical – asbestboard of categorie III 'gebondenheid' |

| Beschrijving | Bakkeliet tellerkast en sommige schakelmateriaal |
| Asbestmateriaal | Plaat, paneel, tablet - Type Bakeliet |

Zorgvuldig beheren

- Zorg voor een veilig beheer. Vermijd het beschadigen van het asbestmateriaal. Controleer de toestand jaarlijks op wijzigingen.
- Voer bijkomende staalname(s) uit.

- Eenvoudige handelingen: mag via doe-het-zelf of door werknemer(s) met opleidingsattest eenvoudige handelingen  
Kan men losschroeven

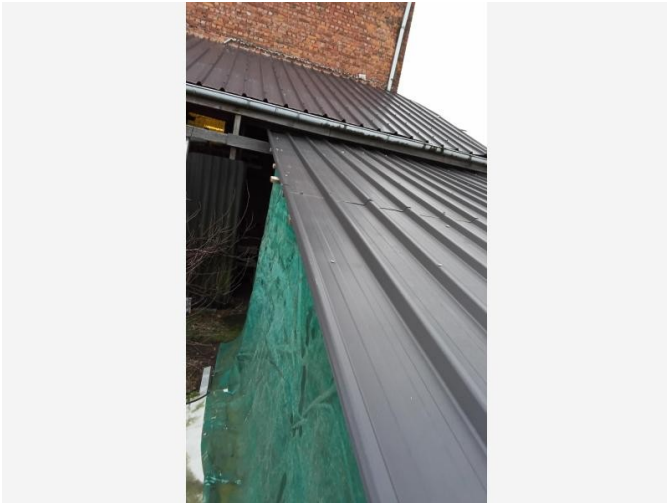
#### Uitgesloten van inspectie

**Bouwjaar:** 2014

*Constructies gebouwd vanaf 2001 moeten niet onderzocht worden*

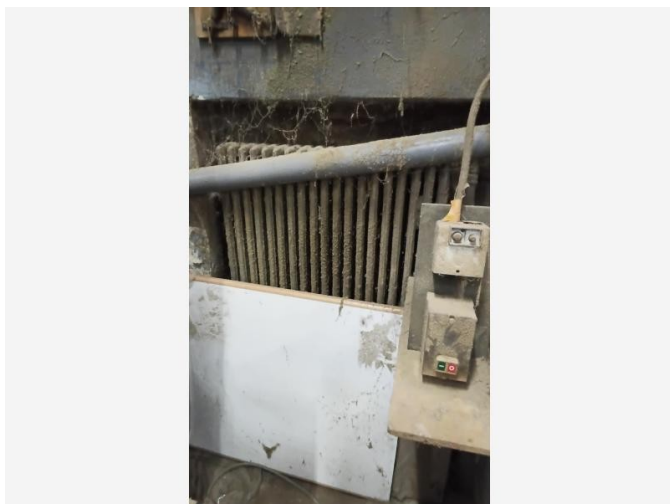
Mogelijk bevatten deze radiatoren een asbestpakking maar evengoed niet, deze zijn veilig in gebruik maar let op bij demonteren

| (Asbest)materiaal | Pakking, dichting |

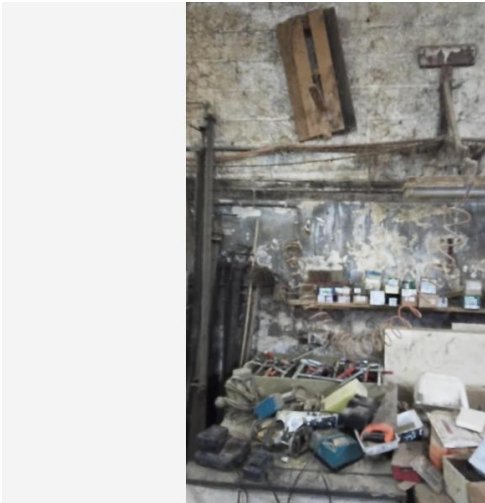
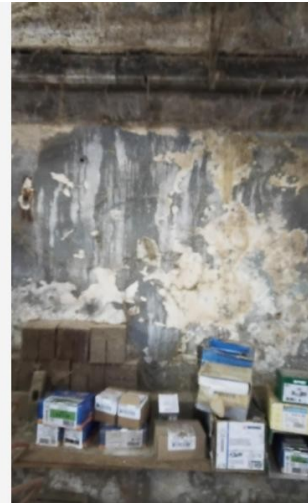
## Fiche 9: Bezetting wand

Geen asbest

| # | Type | Referentie | Resultaat |
|---|---|---|---|
| 9.1 | Mengmonster | 230127 burcht mur | Geen asbest |

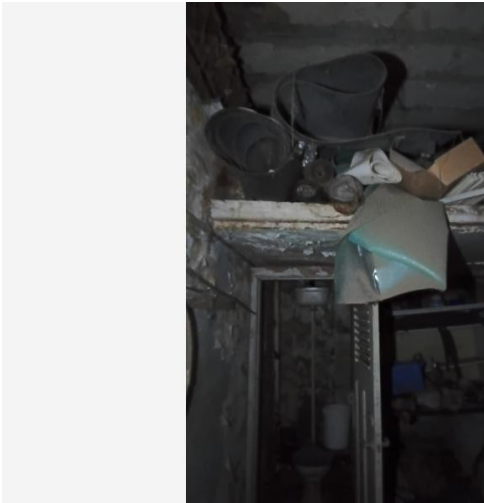
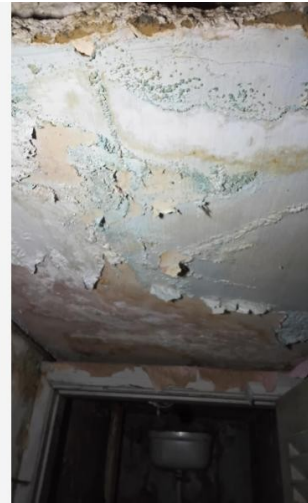
## Fiche 10: Bezetting plafond

Geen asbest

| # | Type | Referentie | Resultaat |
|---|---|---|---|
| 10.1 | Mengmonster | 230127 burcht plaf | Geen asbest |

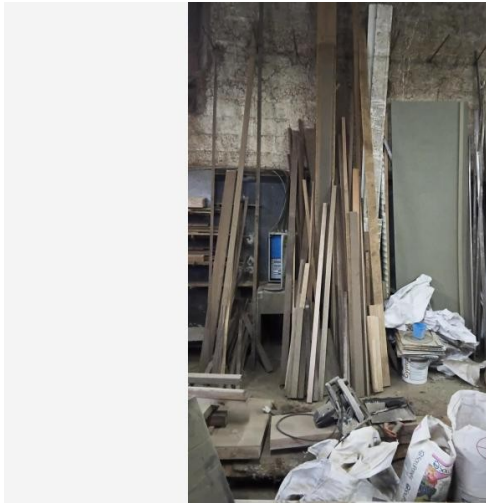
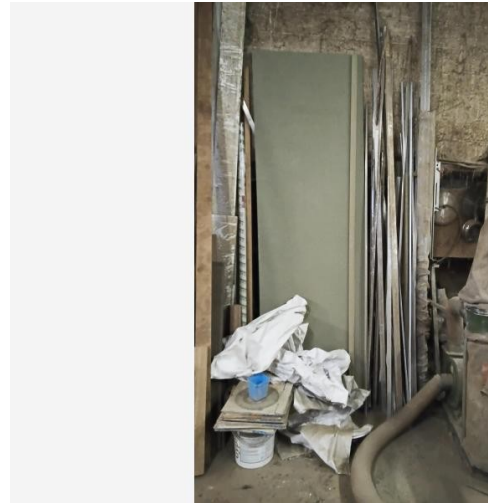
Geen asbest

| Beschrijving | Roerende goederen vallen buiten de scope |

| <b>Opmerking</b> | <p>Deskundige kan niet met zekerheid zeggen dat er tussen het hout geen asbest aanwezig is</p> <p>Eigenaar maakt er zijn zaak van om dit leeg te maken</p> |
