# Asbestinventarisatattest

Beenhouwersstraat 10, 3530 Houthalen-Helchteren

Attestnummer : 20250514-000275.000

Uitgegeven op : 14.05.2025

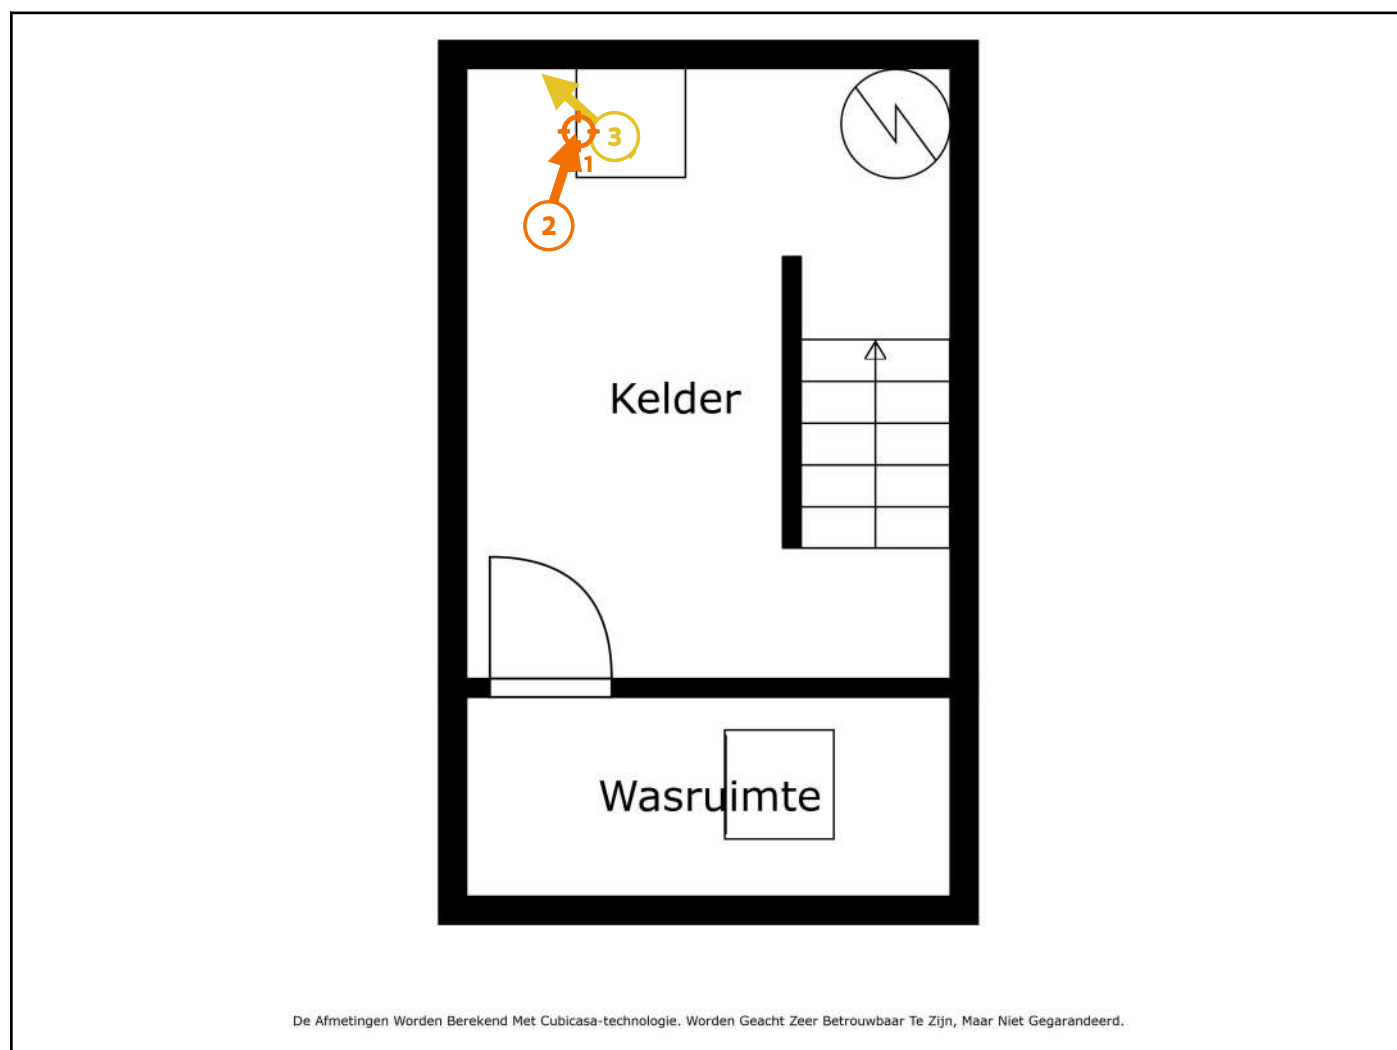
## Plan 1.1: KELDERVERDIEPING

| Beschrijving | Type | Actie |
|---|---|---|
| 2. Pakking CV ketel | Asbestmateriaal | Verwijderen |
| 3. Bakeliet materiaal | Asbestmateriaal | Zorgvuldig beheren |

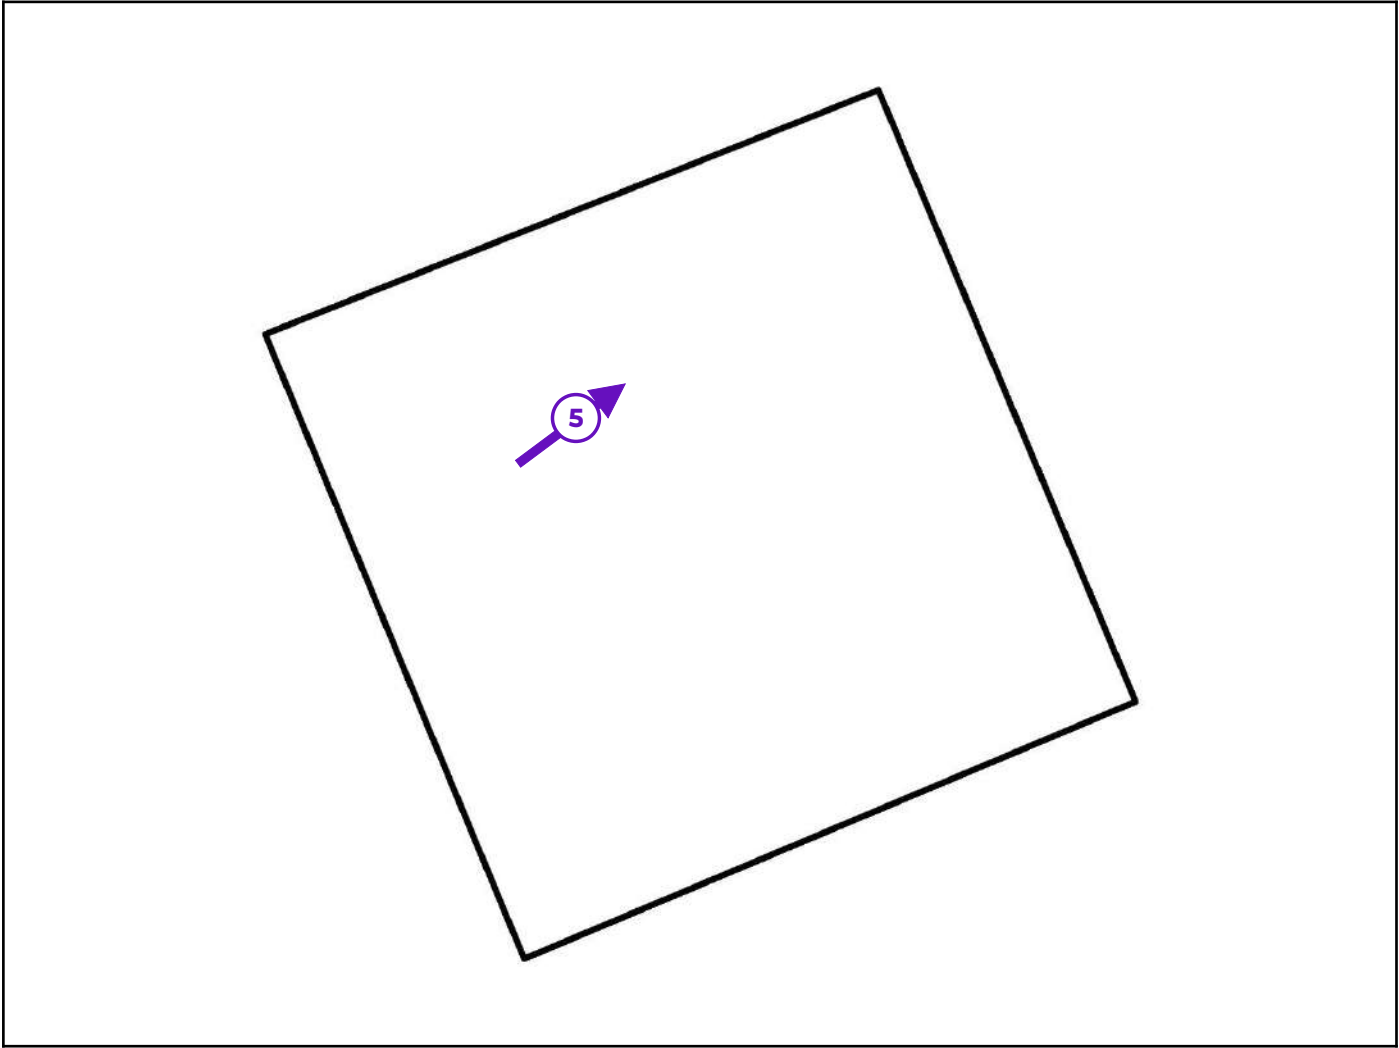
# Plan 1.6: DAK

| Beschrijving | Type | Actie |
|---|---|---|
| 5. Schoorsteen | Beperking | - |

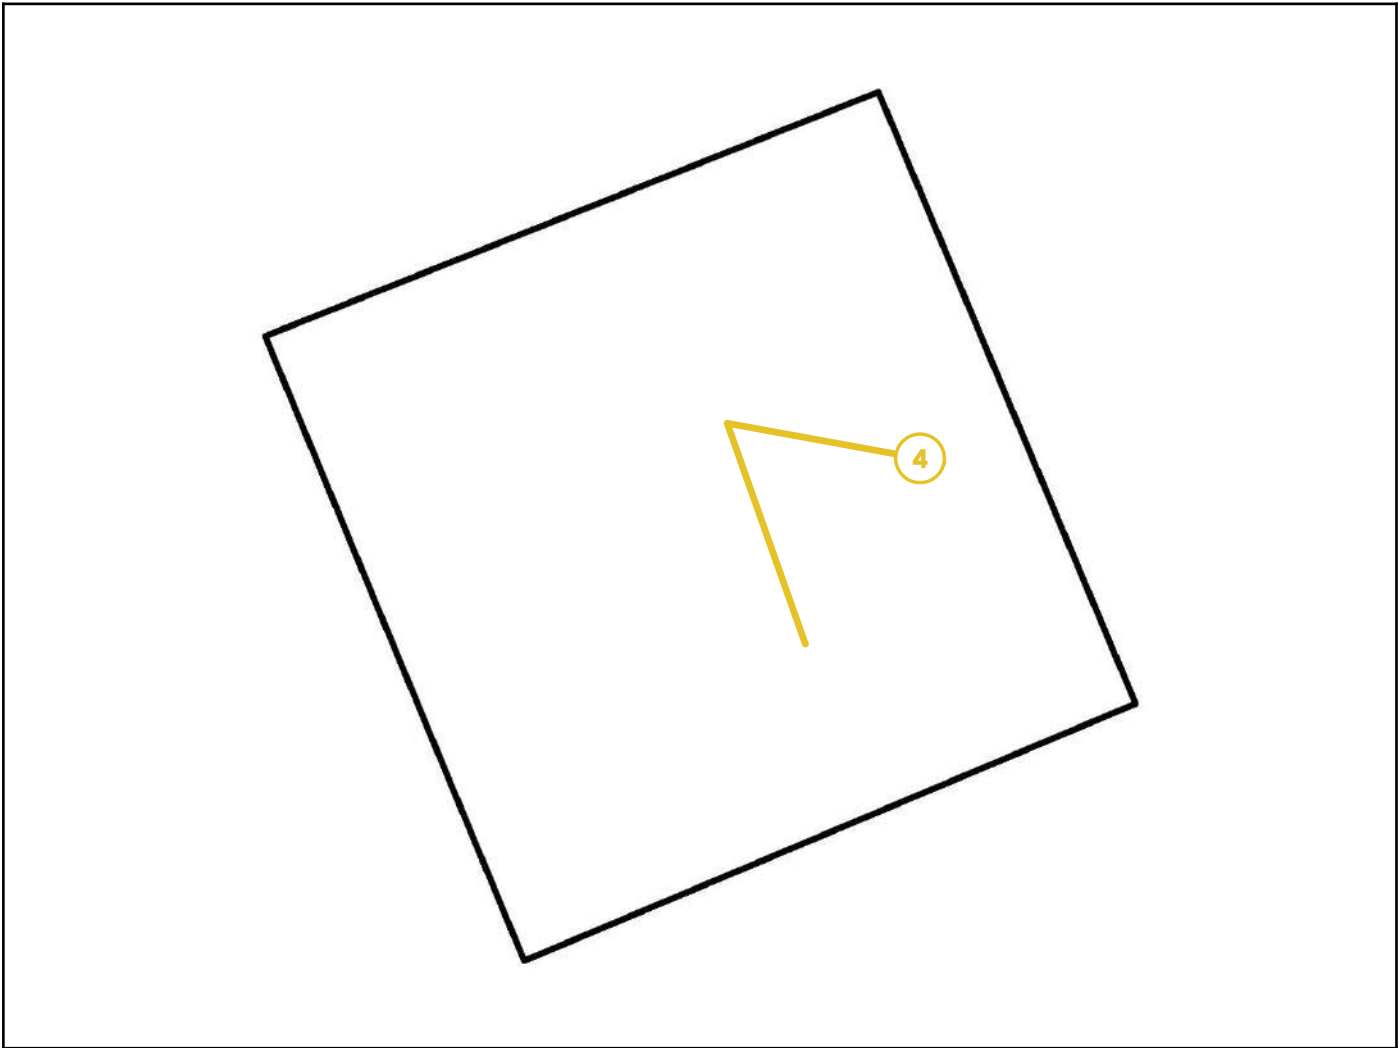
# Plan 1.7: ZOLDERVERDIEPING

| Beschrijving | Type | Actie |
|---|---|---|
| 4. Asbestcement schouwbuizen zolderverdieping | Asbestmateriaal | Zorgvuldig beheren |

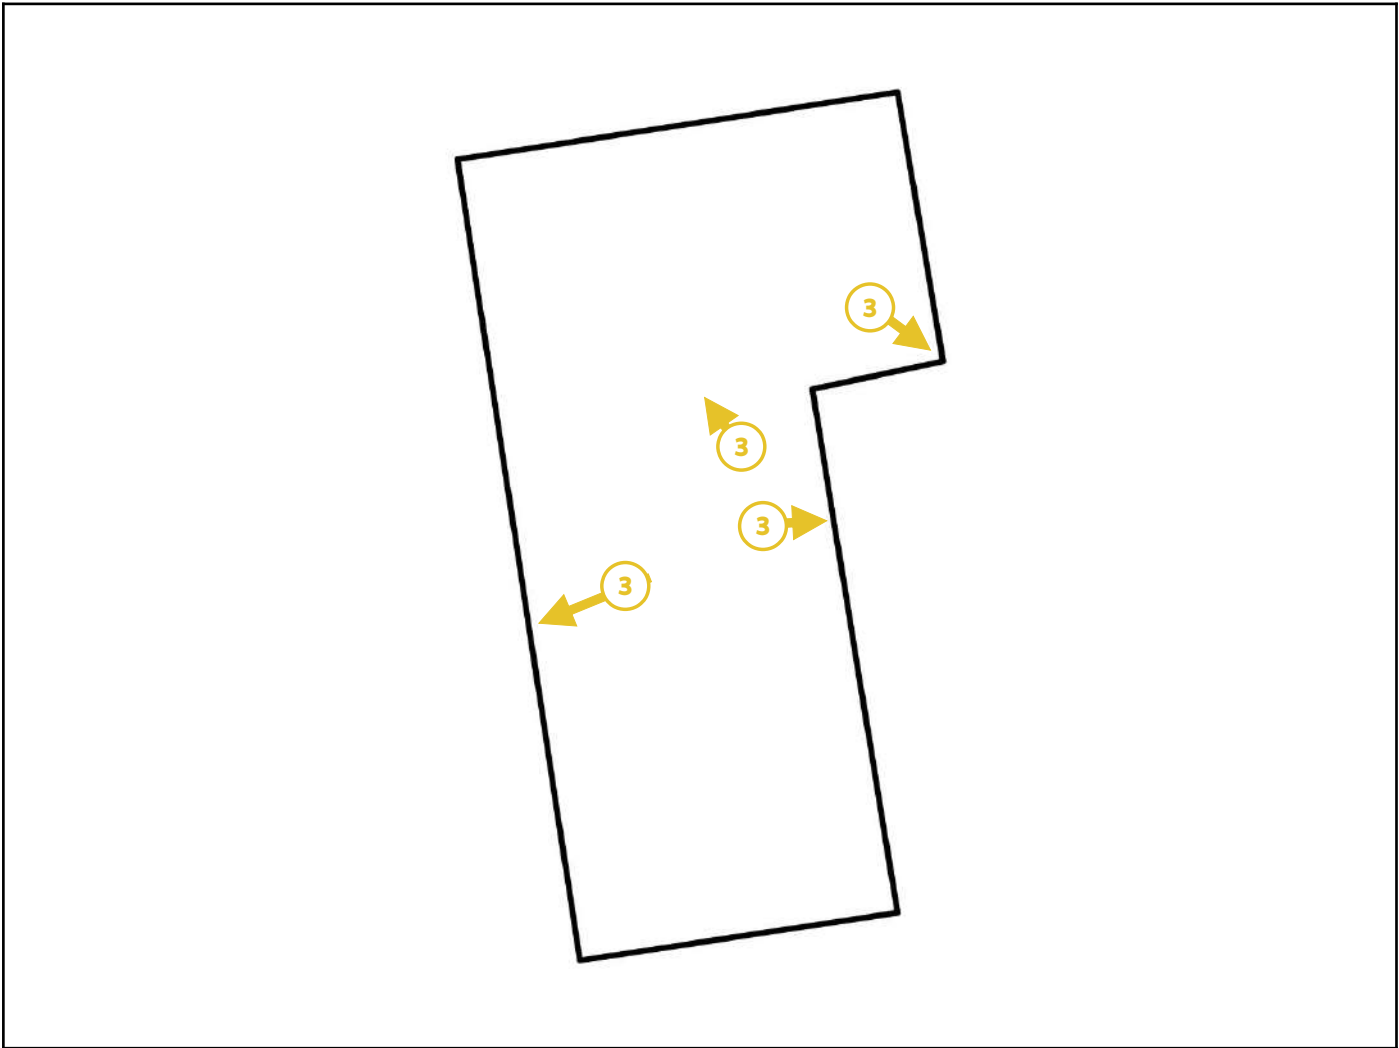
# Plan 2.1: Bijgebouw plan

| Beschrijving | Type | Actie |
|---|---|---|
| 3. Bakeliet materiaal | Asbestmateriaal | Zorgvuldig beheren |

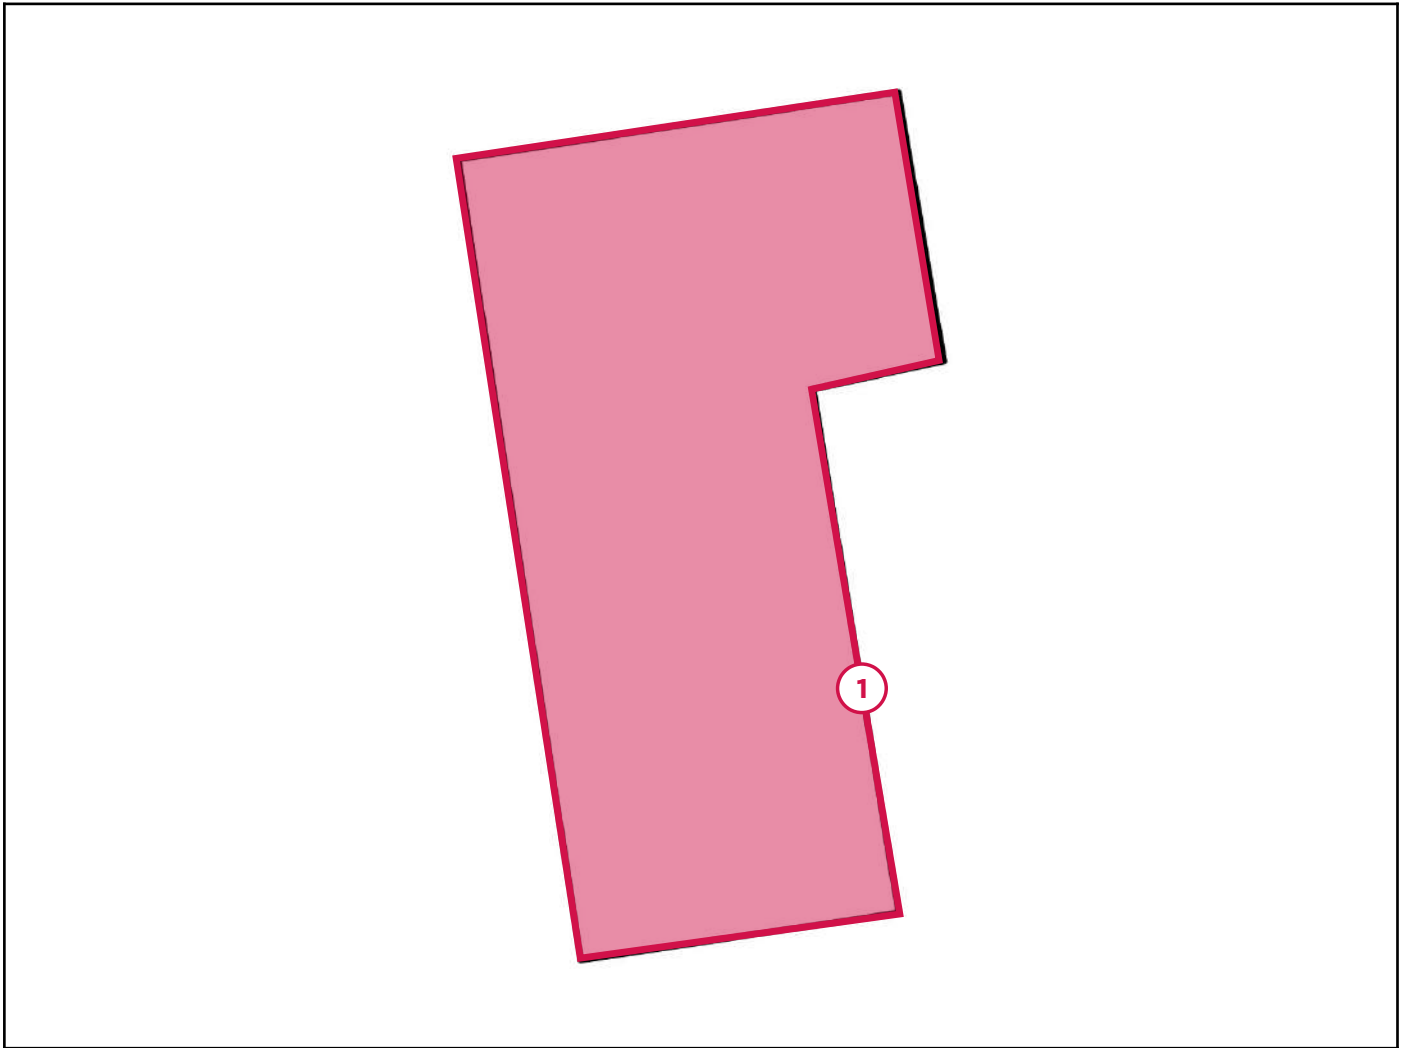
## Plan 2.2: Bijgebouw plan

| Beschrijving | Type | Actie |
|---|---|---|
| 1. Golfplaten bijgebouw | Asbestmateriaal | Dringend verwijderen |

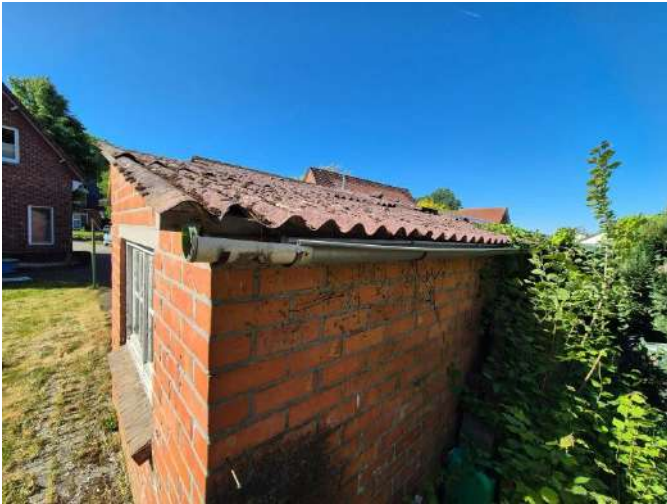
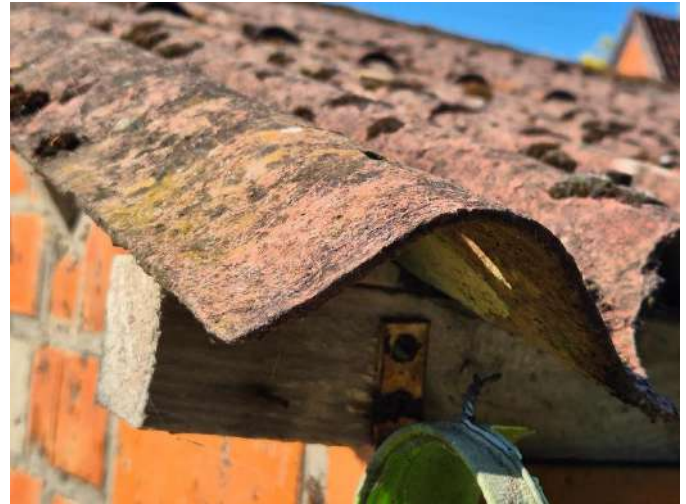
| Eindbeoordeling materiaalarisico | Hoog materiaalarisico en/of hoge kans op vezelvrijgave |

| Asbestsoort (vezeltype) | Crocidoliet aanwezig |
| Toestand van het materiaal | Matig beschadigd, matig verweerd |

| Beschrijving | Golfplaten bijgebouw |
| Asbestmateriaal | Dak- en gevelbekleding - Golfplaat |

**Dringend verwijderen**

- Verwijder dit asbestmateriaal zo snel mogelijk. Volg de toestand goed op.
- Hemelwater dat afspoelt van asbestcement daken of gevels kan asbestdeeltjes bevatten. Gebruik het enkel voor gesloten circuits (bv. spoelen toiletten). Reinig na het vervangen van het dak of de gevel de dakgoten en regenwaterput of -ton om asbesthoudend sediment of slib te verwijderen

- Eenvoudige handelingen: mag via doe-het-zelf of door werknemer(s) met opleidingsattest eenvoudige handelingen  
Mits de juiste persoonlijke bescherming mag deze asbesttoepassing zelf verwijderd worden.  
Gebruik FFP3-mondmasker, wegwerphandschoenen, asbestoverall categorie 3 type 5 of 6. Materiaal niet gooien of breken.  
Hou tijdens de werken rekening met de volgende veiligheidsvoorschriften:  
Vermijd stof door het asbest te bevochtigen of te fixeren. Dat doet u door water te vernevelen.

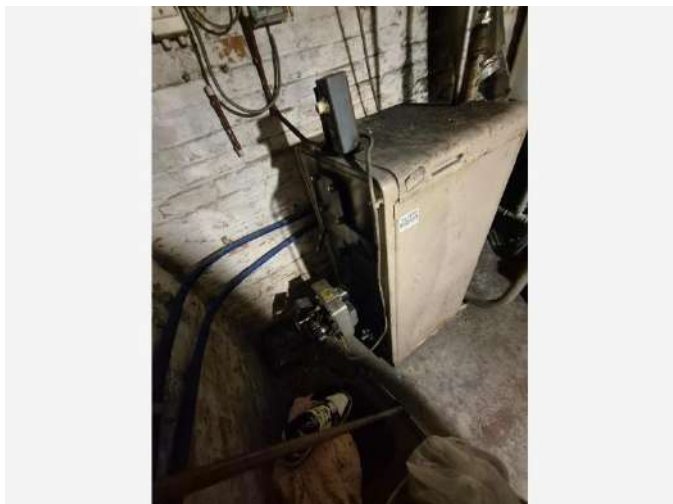
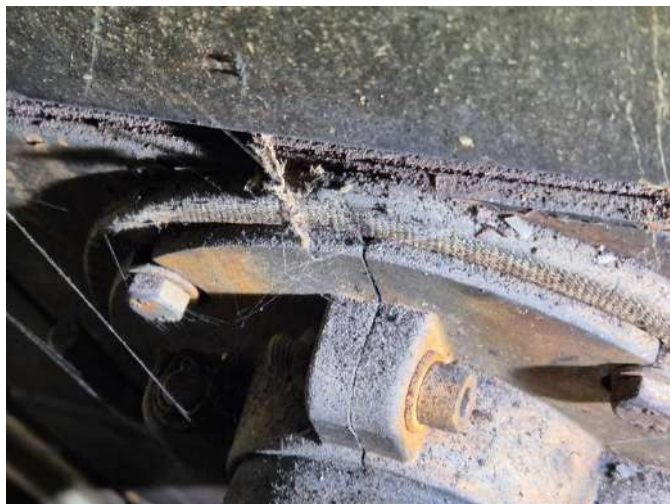
| Eindbeoordeling materiaalarisico | Verhoogd materiaalarisico en/of verhoogde kans op vezelvrijgave |

| Asbestsoort (vezeltype) | Alleen chrysotiel |
| Toestand van het materiaal | Licht beschadigd, licht verweerd. Intact calciumsilicaatmateriaal of categorie III 'gebondenheid' |

| Beschrijving | Pakking CV ketel |
| Asbestmateriaal | Pakking, dichting |

Verwijderen

- Zorg voor een veilig beheer. Vermijd het beschadigen van het asbestmateriaal. Controleer de toestand jaarlijks op wijzigingen.

- Hermetische zone (erkend asbestverwijderaar)  
Laat deze asbesttoepassing door een professional verwijderen  
Verwijdering in zij geheel

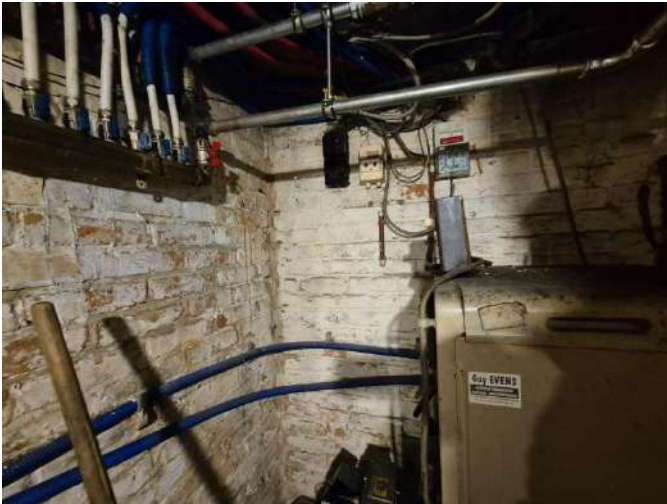
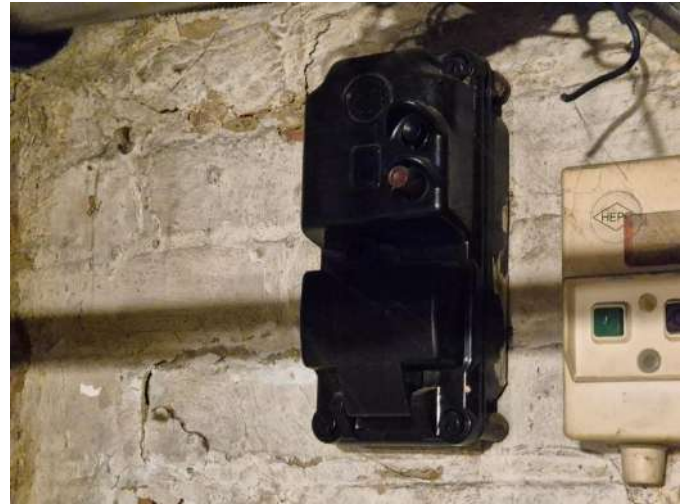
| Eindbeoordeling materiaalrisico | Laag materiaalrisico en/of verlaagde kans op vezelvrijgave |

| Toestand van het materiaal | Onbeschadigd, niet verweerd |

| Beschrijving | Bakeliet materiaal |
| Asbestmateriaal | Plaat, paneel, tablet - Type Bakeliet |

Zorgvuldig beheren

- Zorg voor een veilig beheer. Vermijd het beschadigen van het asbestmateriaal. Controleer de toestand jaarlijks op wijzigingen.

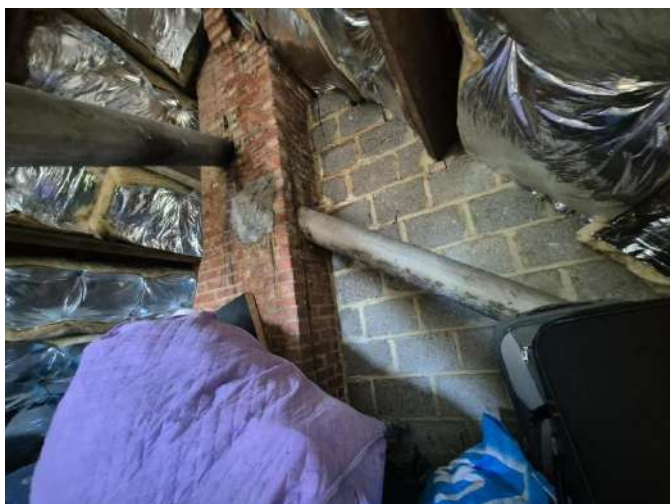
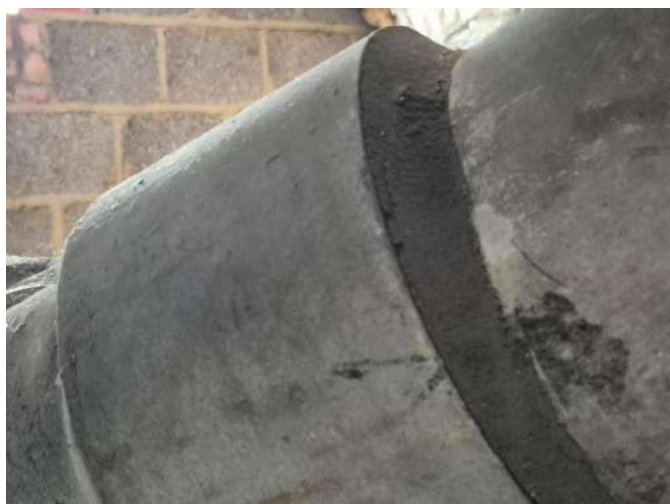
## Fiche 4: Asbestcement schouwbuizen zolderverdieping

| Eindbeoordeling materiaalrisico | Laag materiaalrisico en/of verlaagde kans op vezelvrijgave |

| Toestand van het materiaal | Onbeschadigd, niet verweerd |

| Beschrijving | Asbestcement schouwbuizen zolderverdieping |
| Asbestmateriaal | Rookgaskanaal |

Zorgvuldig beheren

- Zorg voor een veilig beheer. Vermijd het beschadigen van het asbestmateriaal. Controleer de toestand jaarlijks op wijzigingen.

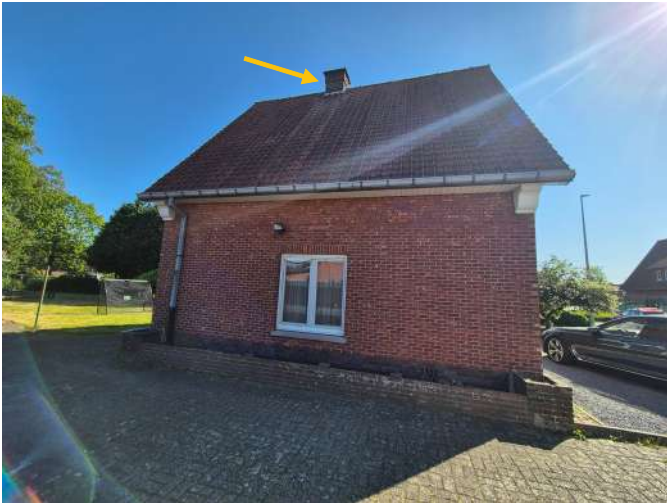
**Reden:** Het te onderzoeken materiaal situeert zich hoger dan 3,50 m te rekenen vanaf een veilige ondergrond

**Uitleg van de asbestdeskundige:** De schoorsteen is niet inspecteerbaar en bevat mogelijk asbesthoudende materialen

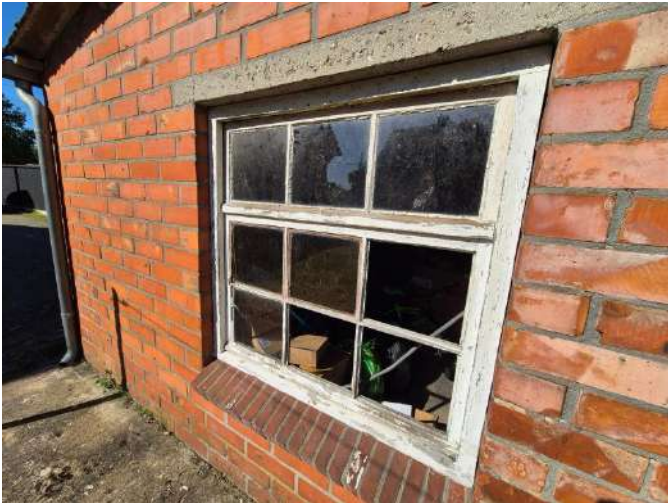
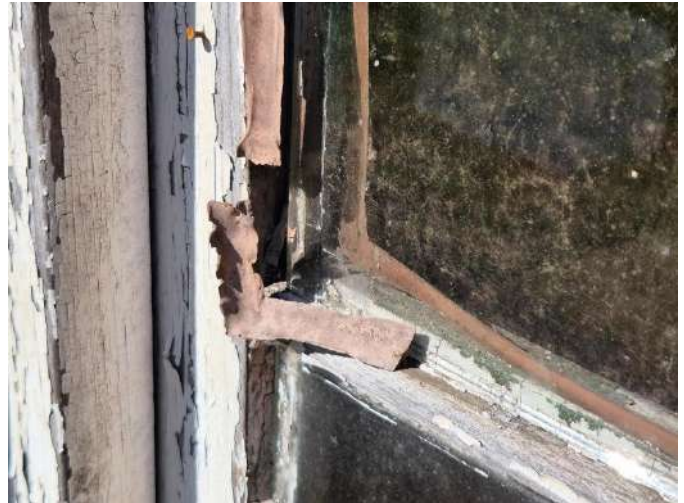
## Fiche 6: Mastiek ramen bijgebouw

Geen asbest

| # | Type | Referentie | Resultaat |
|---|---|---|---|
| 6.1 | Puntmonster | 52641MM04 | Geen asbest |

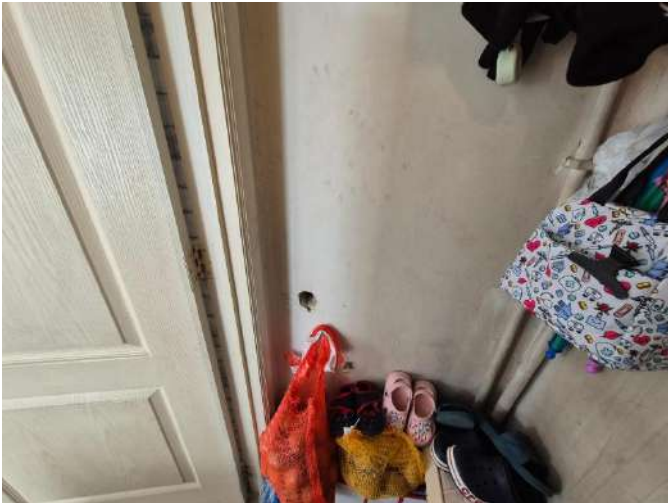
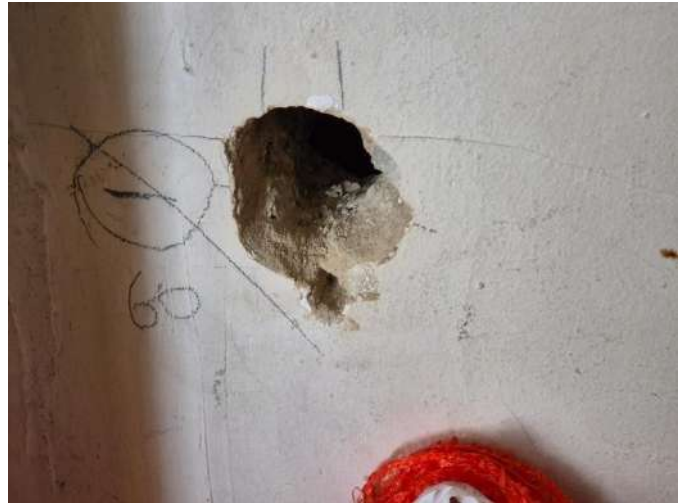
## Fiche 7: Pleisterwerk muren

Geen asbest

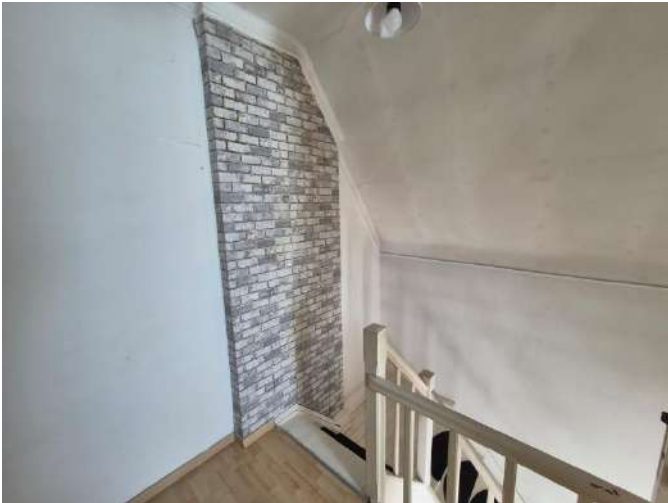
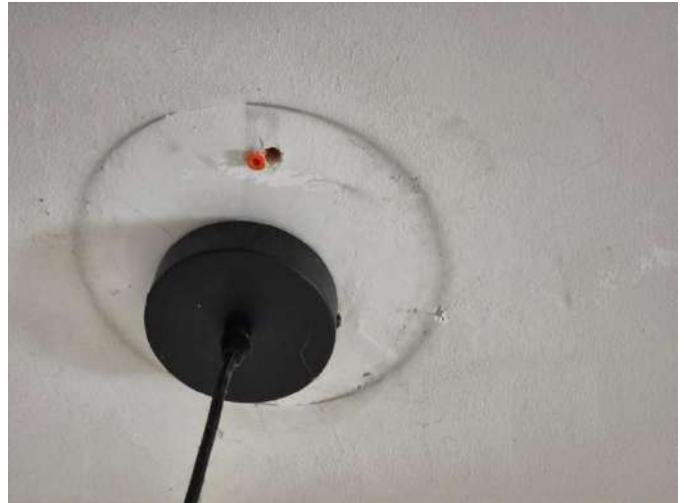
## Fiche 8: Pleisterwerk plafond

Geen asbest
