# Asbestinventarisatetest

Heikant 88, 2275 Lille

Attestnummer : 20251223-000317.000

Uitgegeven op : 23.12.2025

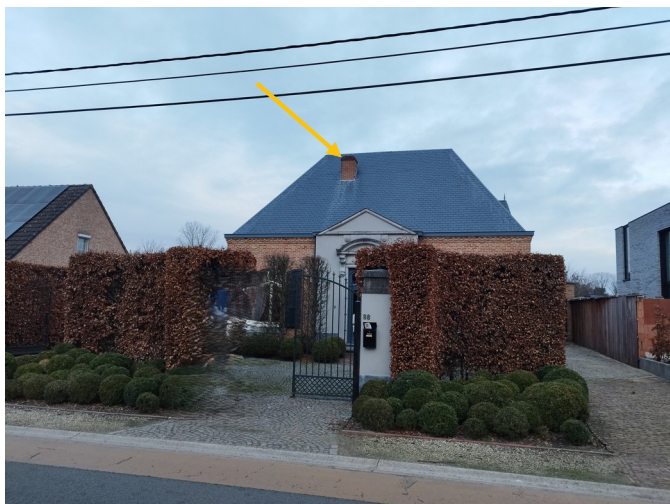
**Reden:** Het te onderzoeken materiaal situeert zich hoger dan 3,50 m te rekenen vanaf een veilige ondergrond

**Uitleg van de asbestdeskundige:** Bij werken (dak of reiniging schouw) kan een stelling geplaatst worden, het is niet duidelijk of er asbestverdachte materialen aanwezig zijn in de schouw.

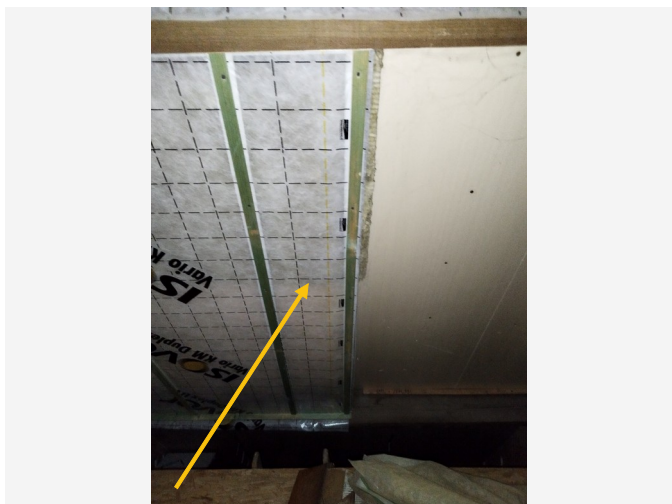
**Reden:** Er is geen volledige risicobeoordeling mogelijk

**Uitleg van de asbestdeskundige:** Aanwezigheid onderdak kon niet vastgesteld worden: isolatie aan de binnenkant / genagelde dakleien naan de buitenkant.

Bij werken kan een stelling geplaatst worden om veilig te inspecteren

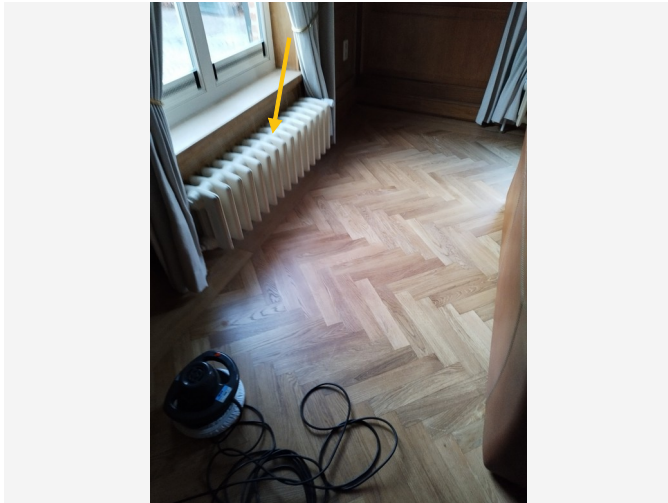
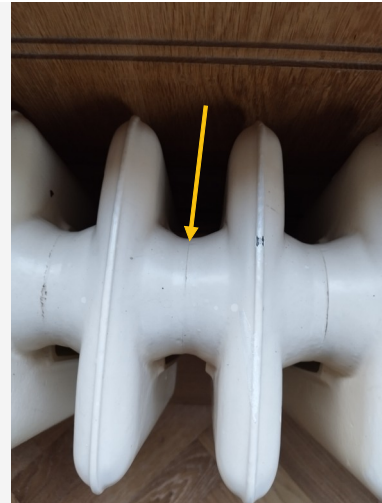
Mogelijks bevinden er zich in de radiatoren asbesthoudende pakkingen. Een monsternamen om dit uit te sluiten wordt verhinderd om destructieve handelingen aan een installatie in gebruik te vermijden.

Er kunnen inwendige asbesthoudende dichtingen aanwezig zijn tussen de lamellen of aan de doppen van de gietijzeren radiatoren.

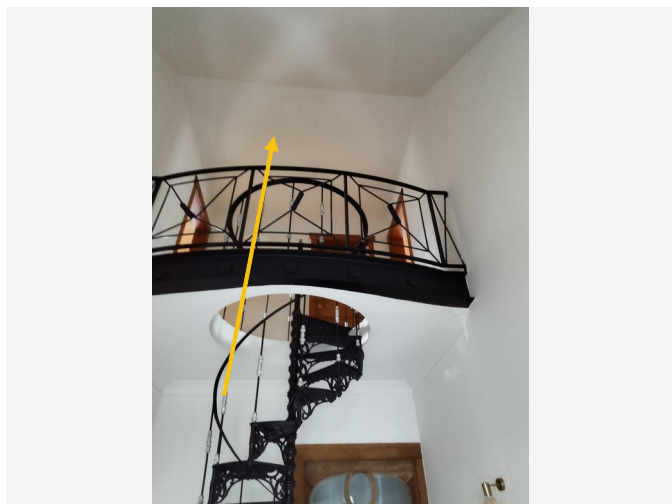
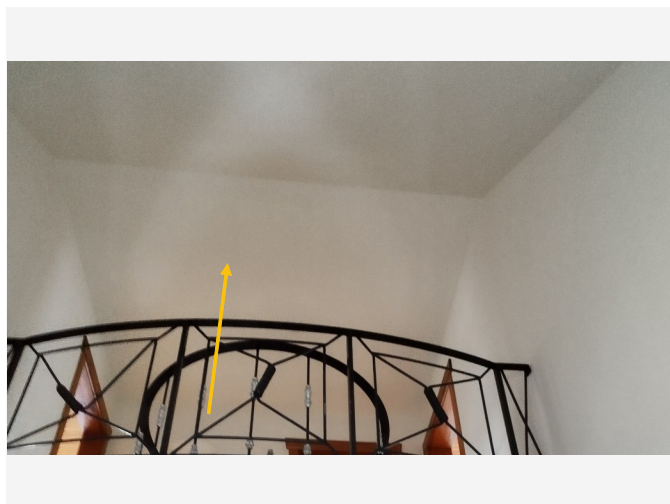
Het plafond in een deel van de woonst bestaat uit gipsplaten. Zonder destructieve handeling is het niet mogelijk om na te gaan of er asbesthoudende materialen aanwezig zijn achter de plafond afwerking. Als bij sloop of renovatie blijkt dat er achter deze plafonds nog pleisterwerk of asbest verdachte toepassingen aanwezig zijn, moet dit bemonsterd worden.

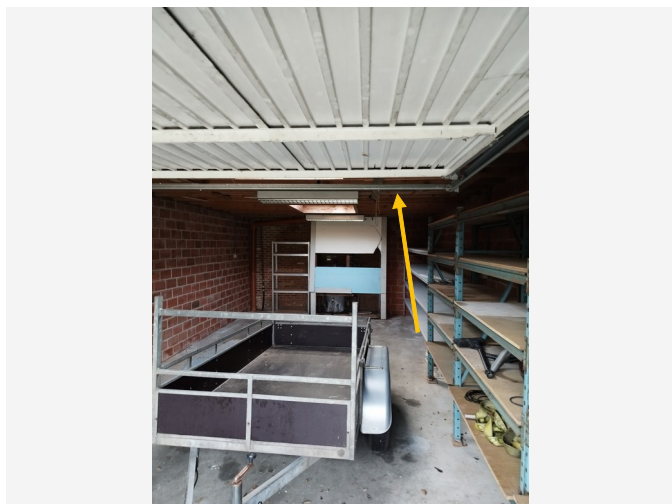
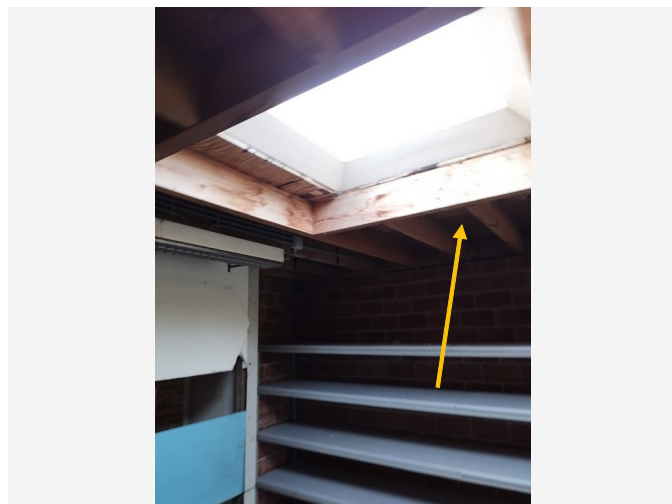
Het plafond in garage twee bestaat uit houten platen. Zonder destructieve handeling is het niet mogelijk om na te gaan of er asbesthoudende materialen aanwezig zijn achter de plafond afwerking. Als bij sloop of renovatie blijkt dat er achter deze plafonds nog pleisterwerk of asbest verdachte toepassingen aanwezig zijn, moet dit bemonsterd worden.

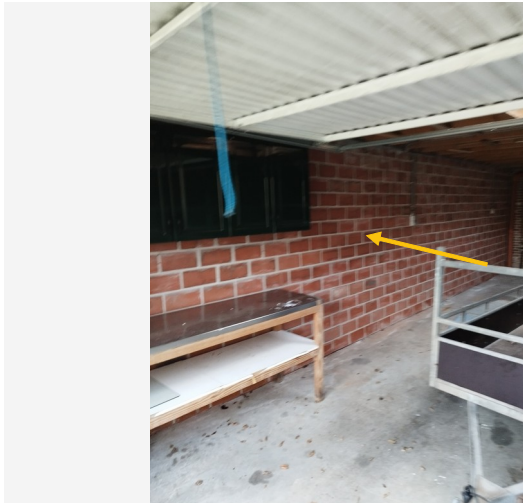
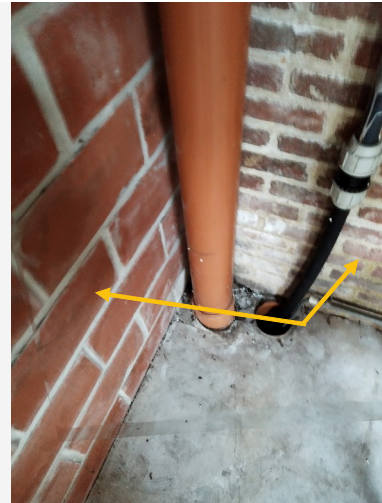
De binnenwanden van garage 2 bestaan uit metselwerk en zijn niet bepleisterd (niet verdacht).

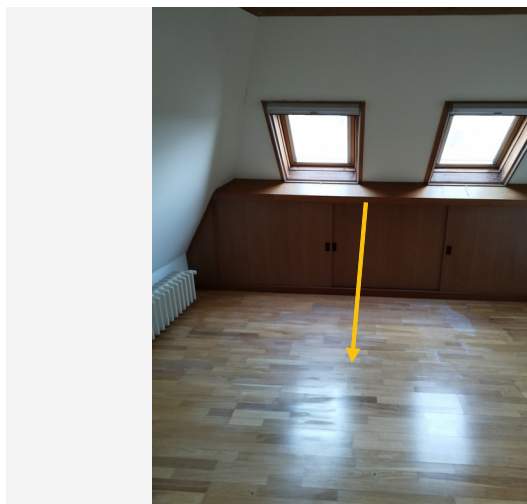
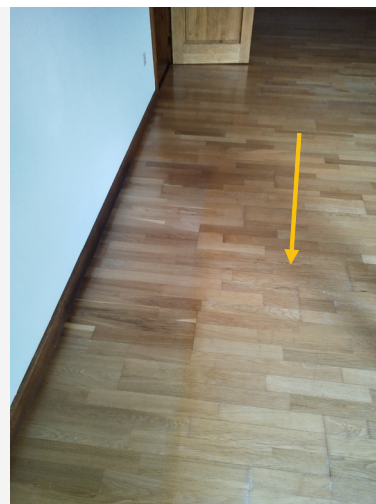
De laminaat vloer is niet asbest verdacht, het is niet gekend wat eronder bevindt, bij vloer werken extra controle aangewezen.

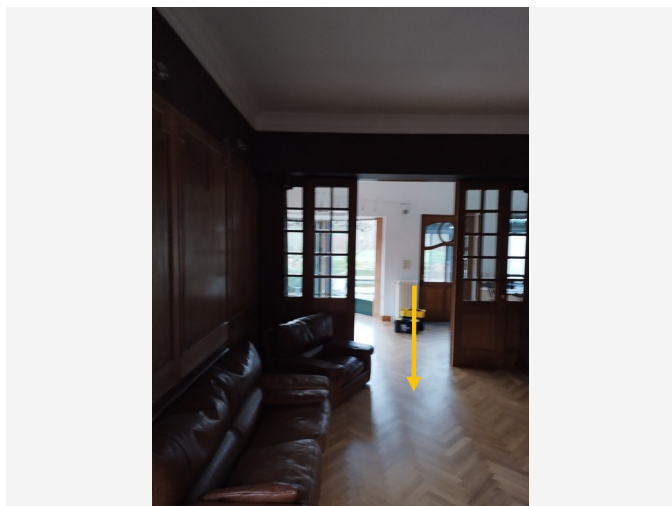
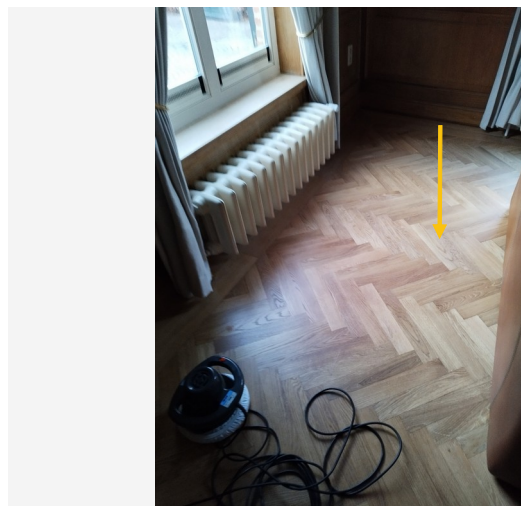
In het verleden werd vaak asbesthoudende zwarte lijm gebruikt voor het vastlijmen van parkettegels/vloer .  
Er waren geen losliggende planken of beschadigingen.  
Bij renovatie extra controle uit te voeren.

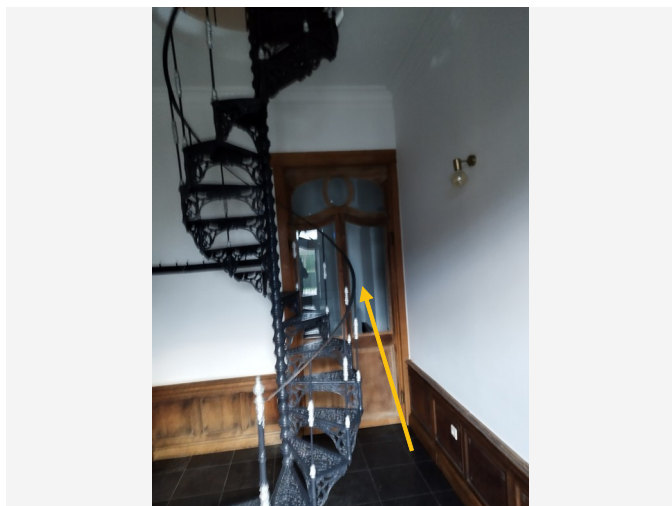
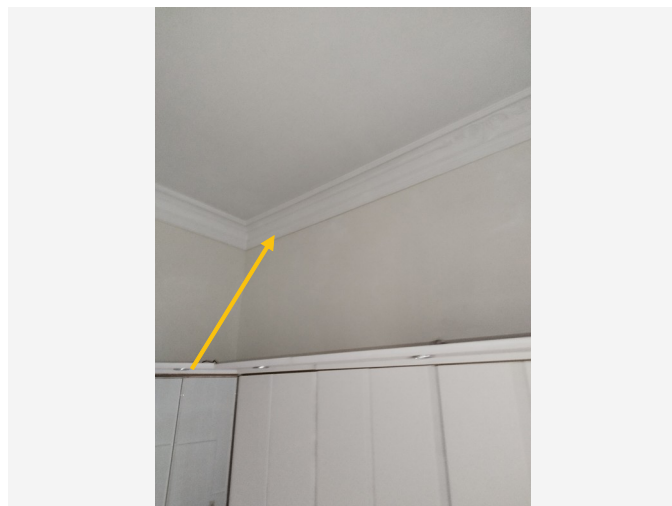
De sierlijsten werden gecontroleerd, deze bestaan niet uit pleisterwerk (polystyreen) en zijn dus niet-asbestverdacht.

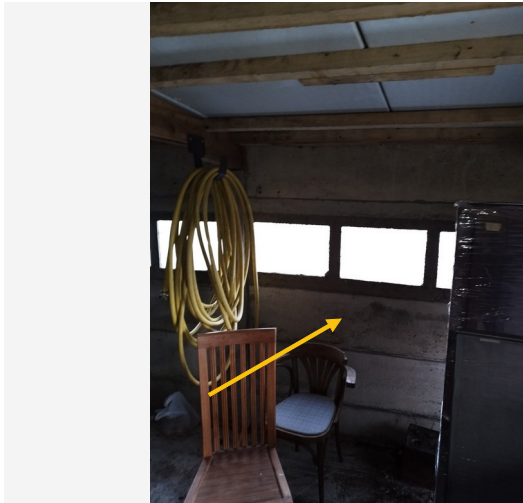
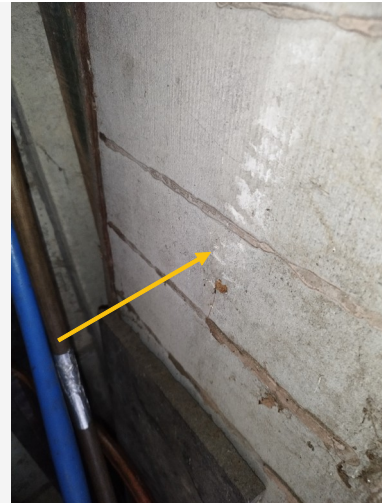
De wanden van de losstaande garage in de tuin bestaan uit beton platen (niet verdacht).

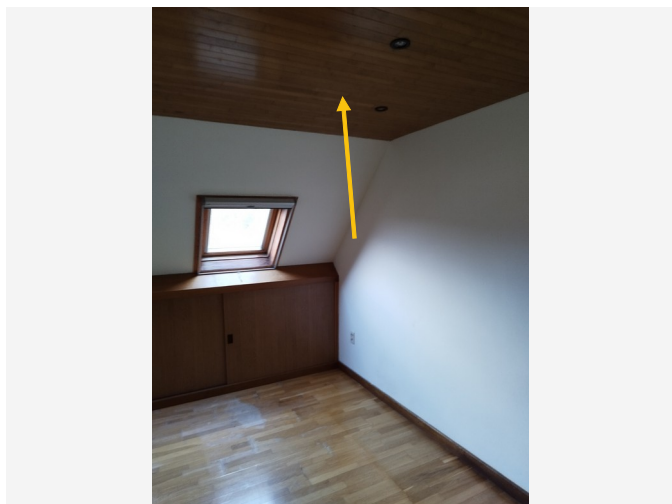
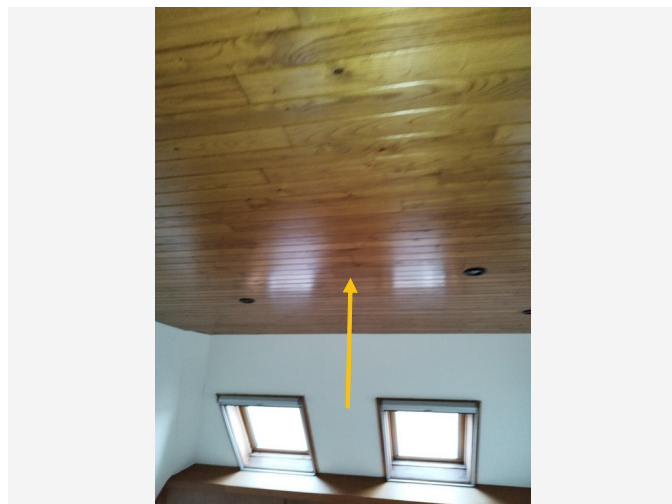
Het plafond in een deel van de woonst bestaat uit houten sierplafonds. Zonder destructieve handeling is het niet mogelijk om na te gaan of er asbesthoudende materialen aanwezig zijn achter de plafond afwerking. Als bij sloop of renovatie blijkt dat er achter deze plafonds nog pleisterwerk of asbest verdachte toepassingen aanwezig zijn, moet dit bemonsterd worden.

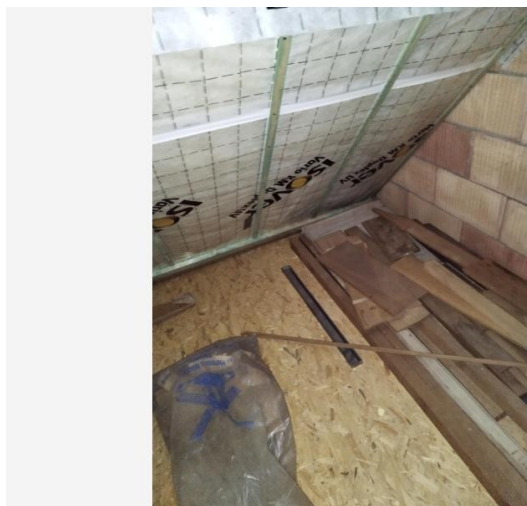
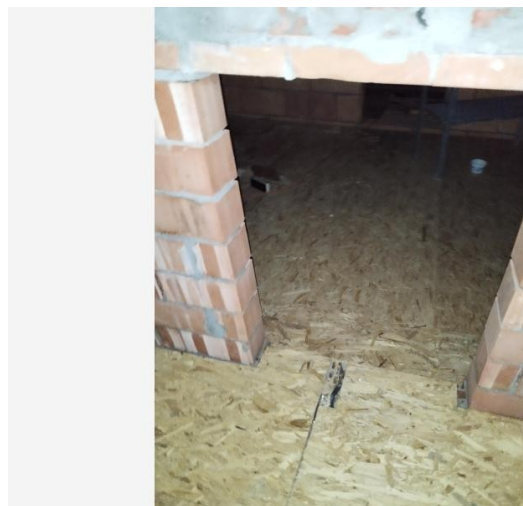
Op de zolder van de woonst zijn geen asbestverdachte/houdende materialen/toepassingen vastgesteld.

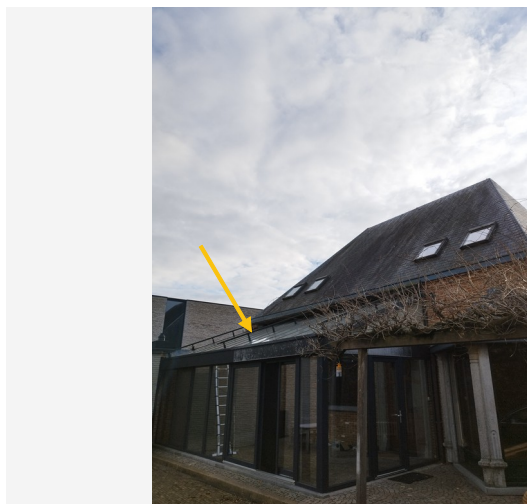
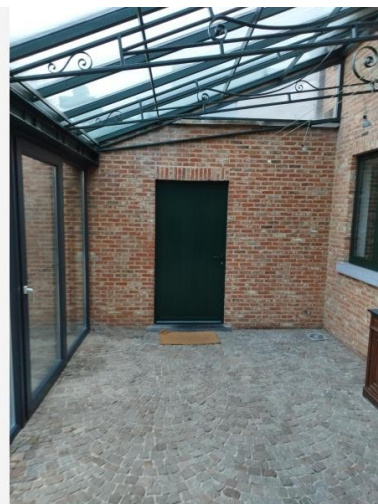
In en aan de veranda zijn geen asbestverdachte/houdende materialen/toepassingen vastgesteld.

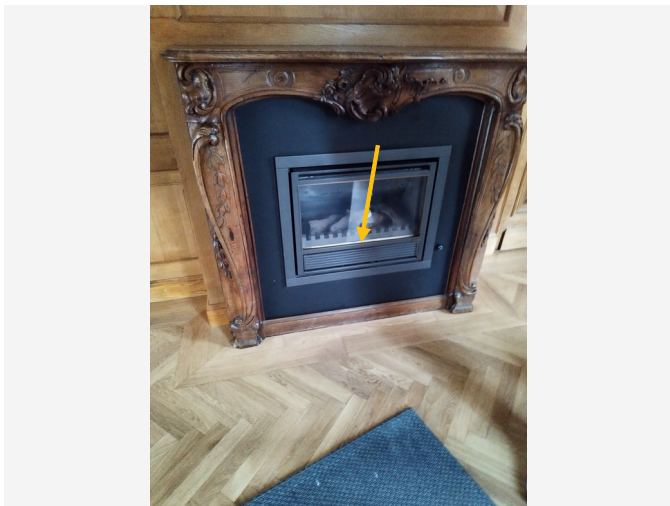
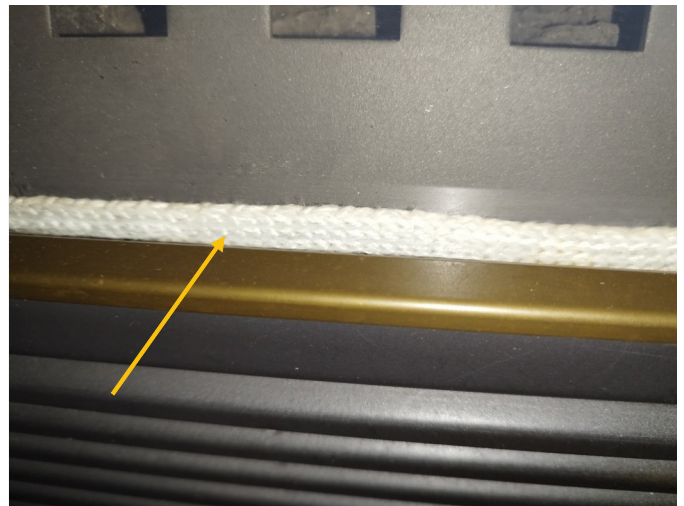
de koord werd visueel herkend als een synthetische koord en is niet asbesthoudend.

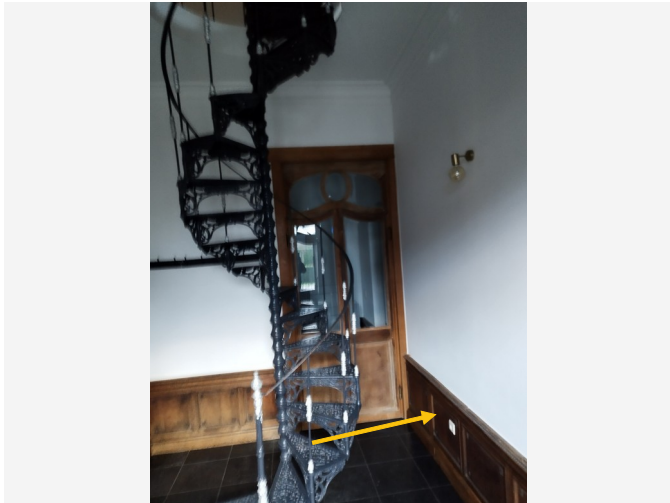
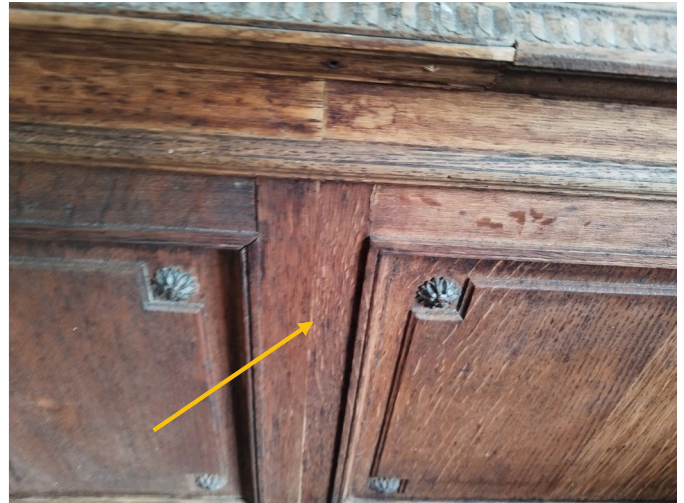
Het betreft houten lambriseringspanelen , het is visueel niet controleerbaar of er asbestverdacht materiaal achter de panelen bevindt

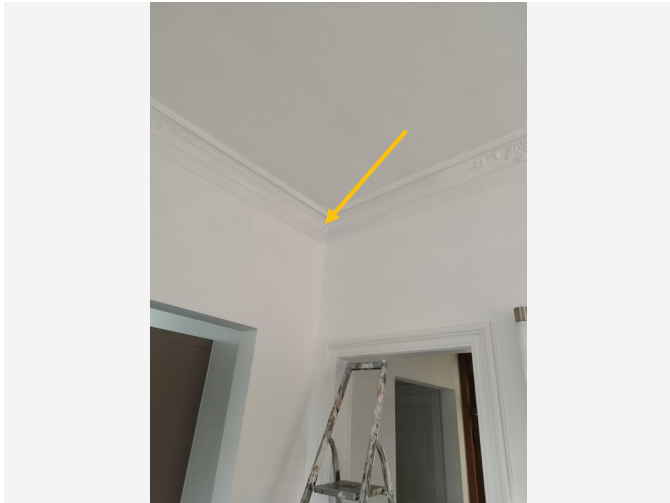
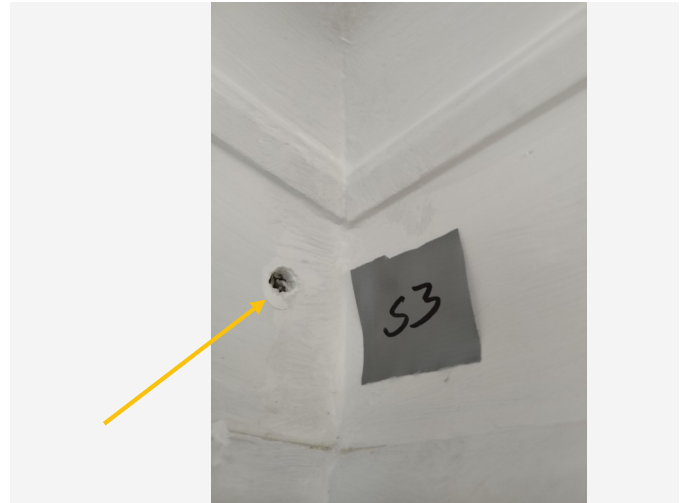
## Fiche 16: sierlijsten woonst (pleisterwerk)

Geen asbest

| # | Type | Referentie | Resultaat |
|---|---|---|---|
| 16.1 | Puntmonster | S3. | Geen asbest |

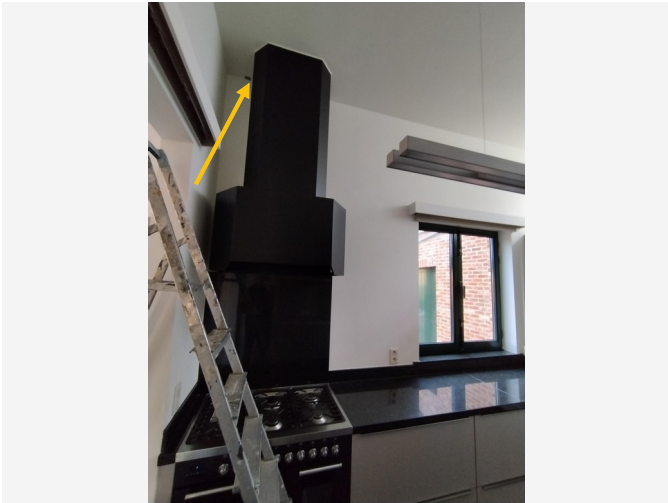
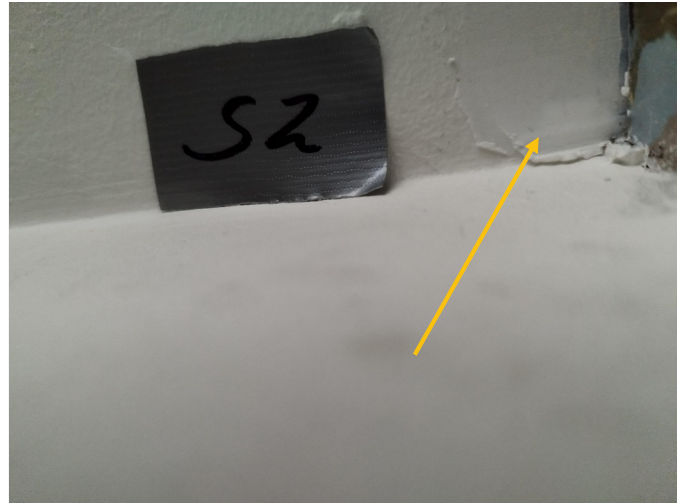
## Fiche 17: Plafondpleister

Geen asbest

| # | Type | Referentie | Resultaat |
|---|---|---|---|
| 17.1 | Mengmonster | S2. | Geen asbest |

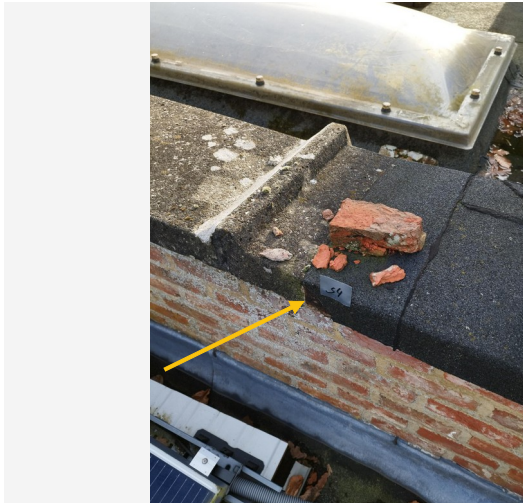
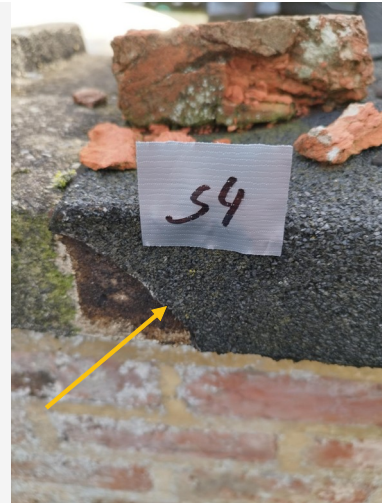
## Fiche 19: roofing plat dak woonst

Geen asbest

| # | Type | Referentie | Resultaat |
|---|---|---|---|
| 19.1 | Puntmonster | S4. | Geen asbest |

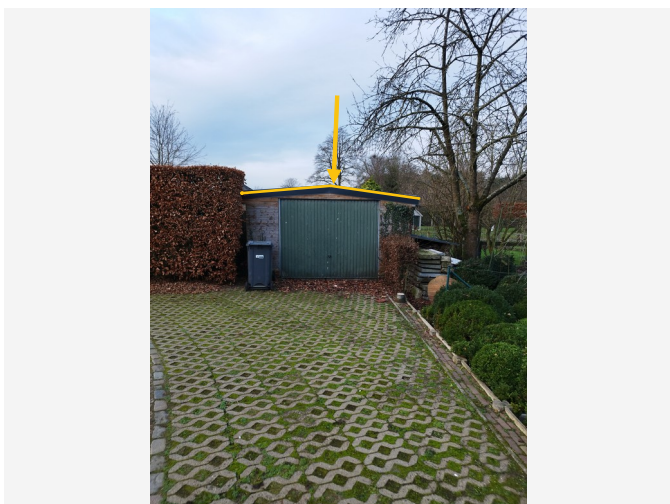
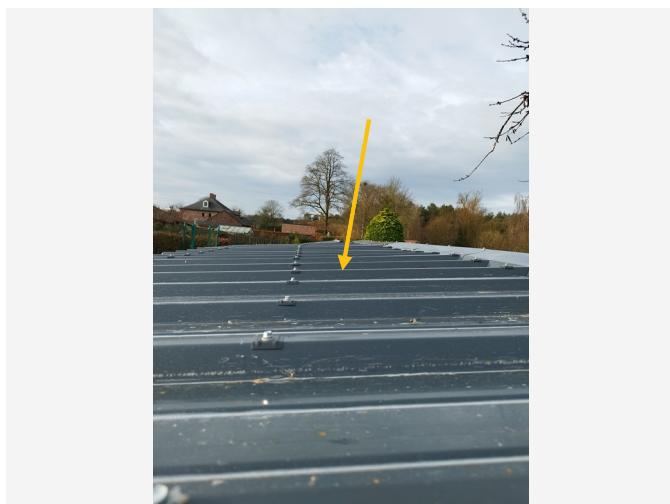
## Fiche 25: dakbedekking losstaande garage

| Beschrijving | Notitie | Terug te vinden op plannen |
|---|---|---|
| Fiche 25: dakbedekking losstaande garage | De dakbedekking van de losstaande garage in de tuin bestaat uit geïsoleerde steeldeck platen (niet verdacht). | Plan 2.2: DAKBEDEKKING LOSSTAANDE GARAGE |
