# Asbestinventarisat attest

Borstekouterstraat 25, 9630 Zwalm

Attestnummer : 20250430-000175.000

Uitgegeven op : 30.04.2025

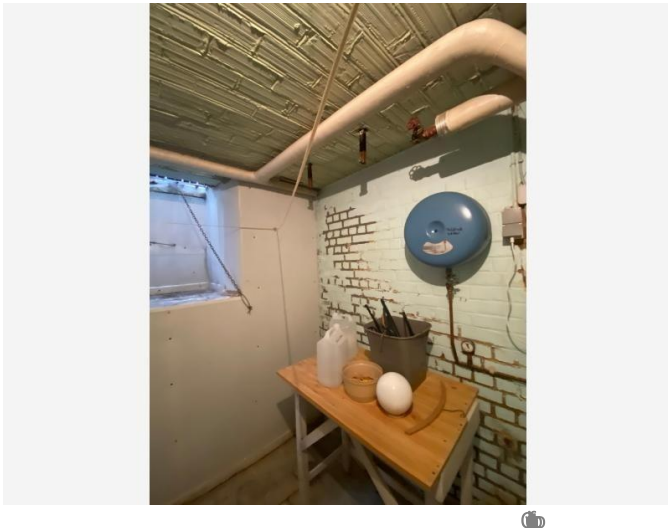
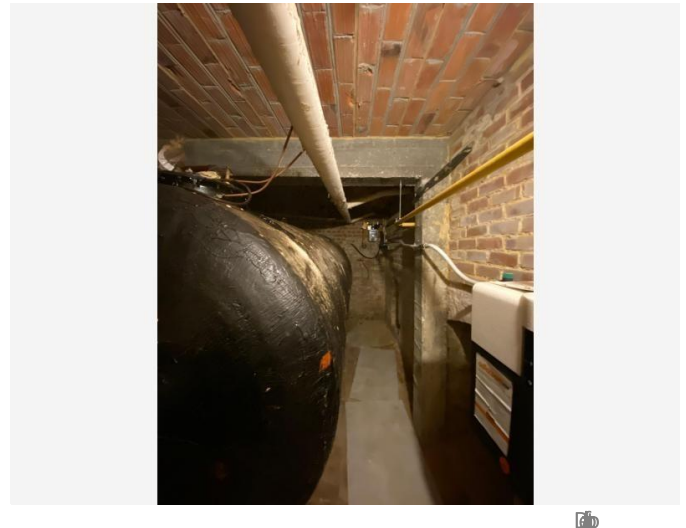
Het asbestmateriaal valt onder de mijlpaal van 2034.

**Dringend verwijderen**

| Eindbeoordeling materiaalrisico | Hoog materiaalrisico en/of hoge kans op vezelvrijgave |

| Gebondenheid | Categorie 3: niet-hechtgebonden met weinig of geen matrix |
| Asbestsoort (vezeltype) | Crocidoliet aanwezig |
| Asbestconcentratie | Hoog (>= 50%) |
| Afschermingsgraad van het gehele materiaal | Geheel of deels (ook) vrij aan de binnenlucht |
| Toestand van het materiaal | Licht beschadigd, licht verweerd. Intact calciumsilicaatmateriaal of categorie III 'gebondenheid' |

| Beschrijving | Leidingisolatie kelder |
| Asbestmateriaal | In-situ afwerkingslagen - Thermische isolatie |
| Hoeveelheid (gewicht - aantal) | □ 80,00 kg - 1 stuk |

- ☐ Zorg voor een veilig beheer. Vermijd het beschadigen van het asbestmateriaal. Controleer de toestand jaarlijks op wijzigingen.
- ☐ Voer binnenluchtmetingen uit om actuele blootstellingsrisico's in de binnenlucht te monitoren.

- ☐ Hermetische zone (erkend asbestverwijderaar)  
Onderstaande link geeft meer uitleg over wie wat mag verwijderen van asbest.

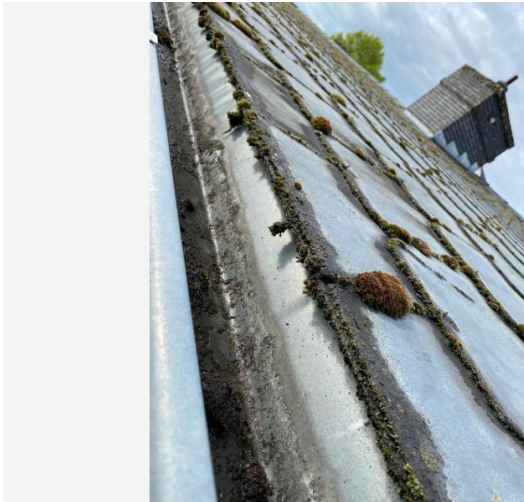
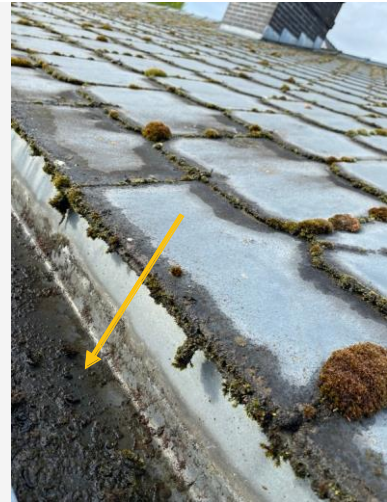
## Fiche 2: Slib in dakgoot

Het asbestmateriaal valt onder de mijlpaal van 2040.

**Dringend verwijderen**

| Beschrijving | Slib in dakgoot |
| Bron van de resten | Slib in de dakgoot van het woonhuis. |
| Hoeveelheid (gewicht - aantal) | <input type="checkbox"/> 5,00 kg - 1 stuk |

- ☐ Verwijder het asbestafval.

- ☐ Eenvoudige handelingen: mag via doe-het-zelf of door werknemer(s) met opleidingsattest eenvoudige handelingen  
Slib kan verwijderd worden door uzelf. Fixatie van het materiaal en gebruik van persoonlijke beschermingsmaatregelen zijn verplicht. Vervolgens dient het materiaal dubbel verpakt en afgevoerd te worden naar een daartoe bevoegd afvalverwerker of containerpark.

| Opmerking | Hoeveelheid is een inschatting. Verwijderen voorafgaand aan de sloop/<br>verbouwingswerken.<br><br>Dakgoten reinigen. |

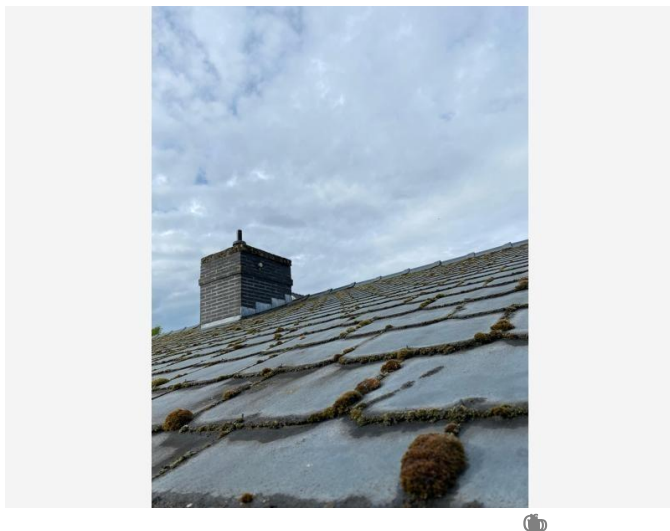
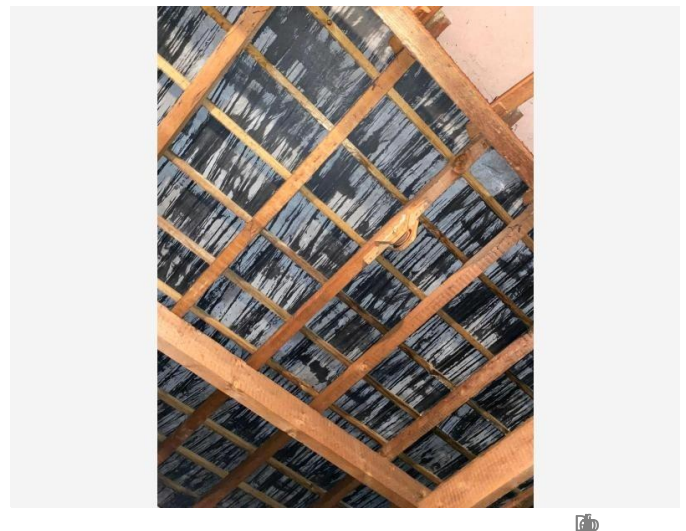
Het asbestmateriaal valt onder de mijlpaal van 2034.

Verwijderen

| Eindbeoordeling materiaalrisico | Verhoogd materiaalrisico en/of verhoogde kans op vezelvrijgave |

| Asbestsoort (vezeltype) | Alleen chrysotiel |
| Toestand van het materiaal | Matig beschadigd, matig verweerd |

| Beschrijving | Asbesthoudende leien |
| Hoeveelheid (oppervlakte - aantal) | □ 147,96 m - 1 stuk <sup>2</sup> |

- ☐ Zorg voor een veilig beheer. Vermijd het beschadigen van het asbestmateriaal. Controleer de toestand jaarlijks op wijzigingen.
- ☐ Hemelwater dat afspoelt van asbestcement daken of gevels kan asbestdeeltjes bevatten. Gebruik het enkel voor gesloten circuits (bv. spoelen toiletten). Reinig na het vervangen van het dak of de gevel de dakgoten en regenwaterput of -ton om asbesthoudend sediment of slib te verwijderen

- ☐ Eenvoudige handelingen: mag via doe-het-zelf of door werknemer(s) met opleidingsattest eenvoudige handelingen  
Verwijderen zonder te breken.

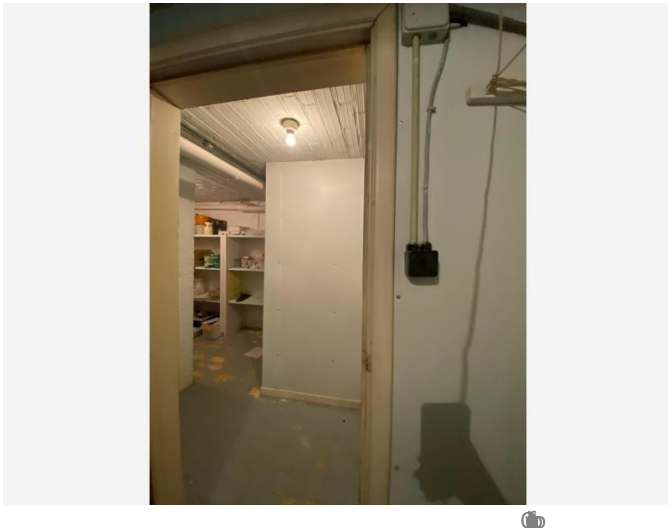
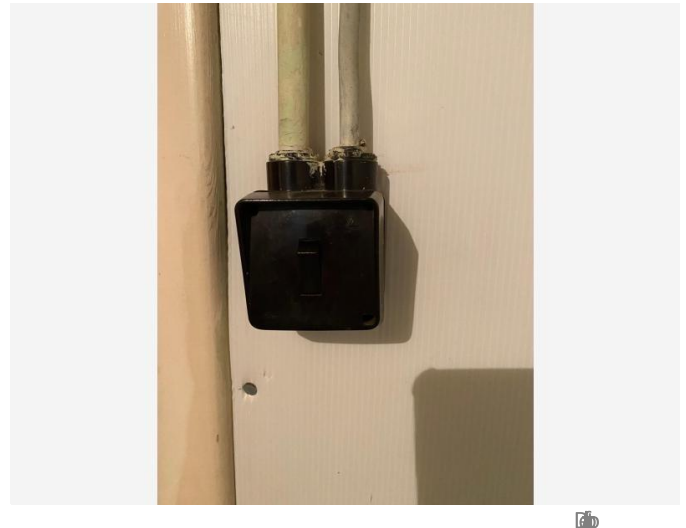
Het asbestmateriaal valt onder de mijlpaal van 2040.

Zorgvuldig beheren

| Eindbeoordeling materiaalrisico | Laag materiaalrisico en/of verlaagde kans op vezelvrijgave |

| Asbestsoort (vezeltype) | Crocidoliet aanwezig |
| Toestand van het materiaal | Onbeschadigd, niet verweerd |

| Beschrijving | bakeliet |
| Hoeveelheid (oppervlakte - dikte - aantal) | □ 6,00 m - 1,50 cm - 1 stuk <sup>2</sup> |

- ☐ Zorg voor een veilig beheer. Vermijd het beschadigen van het asbestmateriaal. Controleer de toestand jaarlijks op wijzigingen.

- ☐ Eenvoudige handelingen: mag via doe-het-zelf of door werknemer(s) met opleidingsattest eenvoudige handelingen  
Verwijderen zonder te breken.

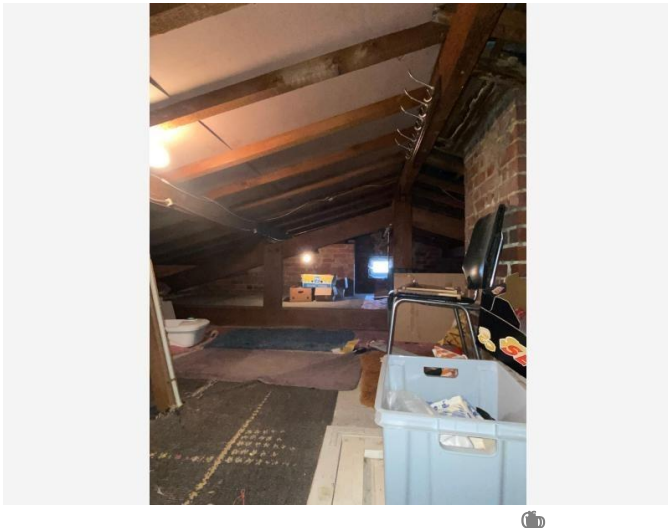
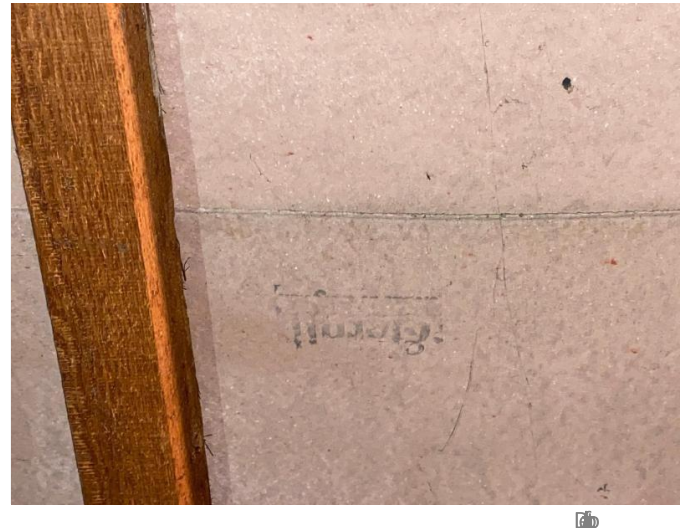
Het asbestmateriaal valt onder de mijlpaal van 2040.

Zorgvuldig beheren

| Eindbeoordeling materiaalisico | Laag materiaalisico en/of verlaagde kans op vezelvrijgave |

| Asbestsoort (vezeltype) | Alleen chrysotiel |
| Toestand van het materiaal | Licht beschadigd, licht verweerd. Intact calciumsilicaatmateriaal of categorie III 'gebondenheid' |

| Beschrijving | Onderdak woning |
| Hoeveelheid (oppervlakte - dikte - aantal) | □ 80,00 m - 1,50 cm - 1 stuk <sup>2</sup> |
| Opmerking | <p>Hoeveelheid is een inschatting.</p> <p>Er is maar een onderdak aanwezig langs de linkerkant. De rechterkant heeft geen onderdak.</p> <p>De platen hebben de vermelding "Eternit".</p> |

- ☐ Zorg voor een veilig beheer. Vermijd het beschadigen van het asbestmateriaal. Controleer de toestand jaarlijks op wijzigingen.

- ☐ Eenvoudige handelingen: enkel door erkend asbestverwijderaar  
Onderstaande link geeft meer uitleg over wie wat mag verwijderen van asbest.

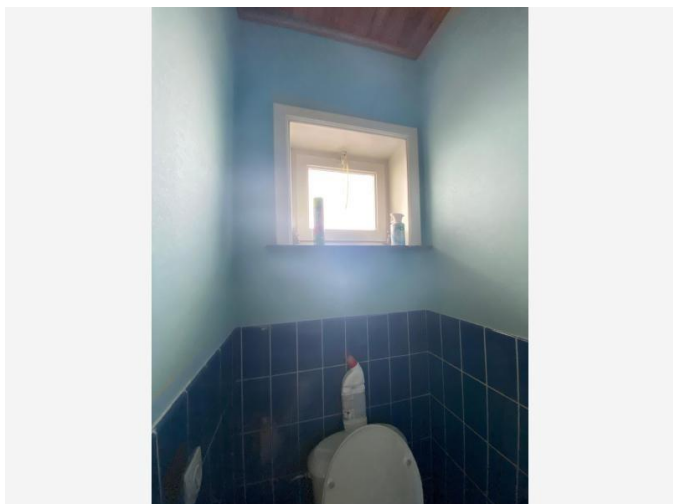
## Fiche 6: tegellijm badkamer + toilet + keuken

Het kan dat er asbesthoudende tegellijm aanwezig is.

Dit kon niet geïnspecteerd worden (destructief onderzoek). Bij afbraak of renovatie moet hier rekening

gebeuren.

Terug te vinden op volgend plan  
mee gehouden worden en eventuele extra staalname

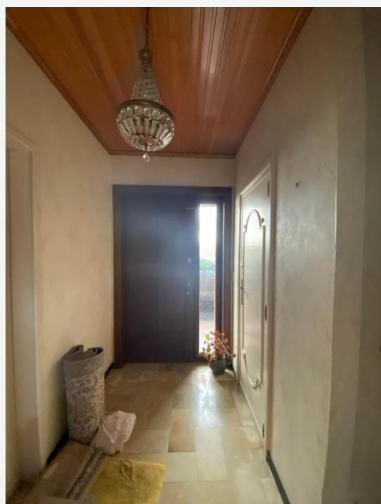
### Fiche 7: Verlaagd plafond

slaapkamers.

In de woning is overal een verlaagd plafond aanwezig behalve in de slaapkamers en in de hal naar de

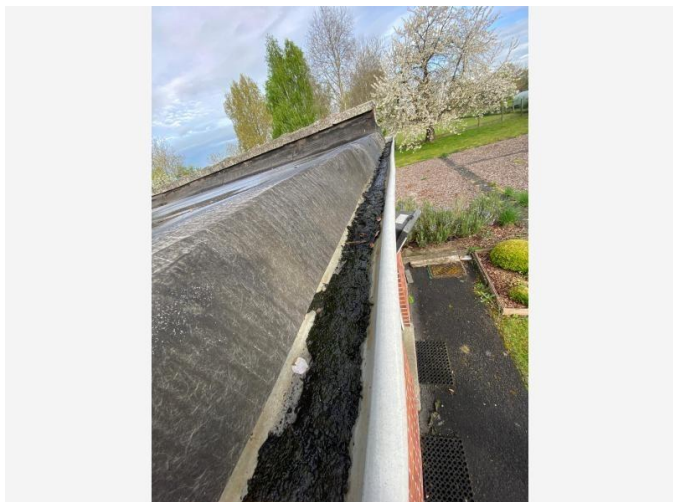
## Fiche 8: Dekstenen garage

Dekstenen kunnen asbesthoudend cement bevatten.

Voer extra staalname uit.

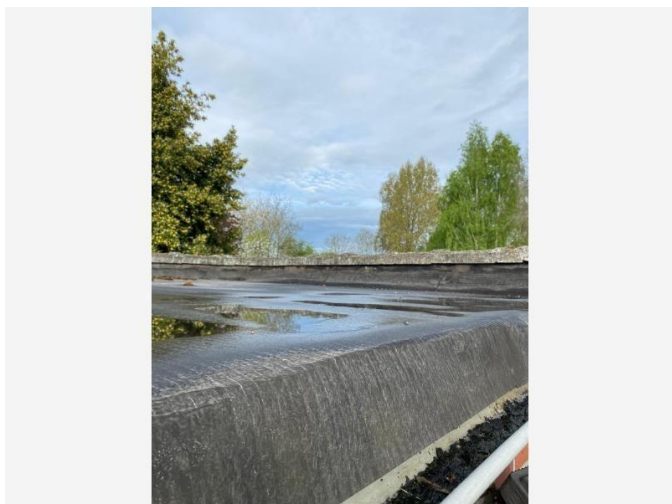
### Fiche 9: Roofing garage

Er werd geen staal genomen van de roofing om schade te voorkomen.

Bij renovatie/ afbraak is het best hiervan een staal te laten nemen om de aan of afwezigheid van asbest te bepalen.

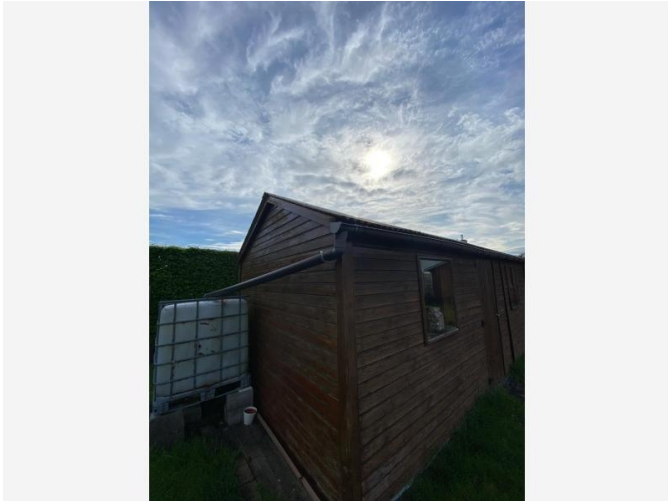
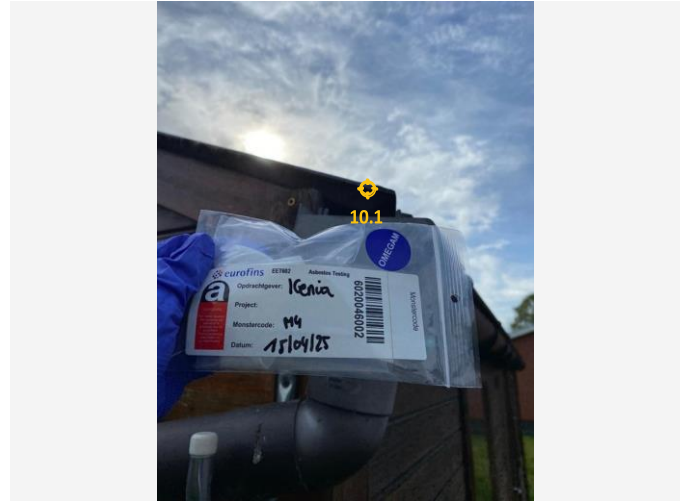
## Fiche 10: M4 - golfplaten tuinhuis

Geen asbest

| # | Type | Referentie | Resultaat |
|---|---|---|---|
| 10.1 | Puntmonster | 8752322 | Geen asbest |

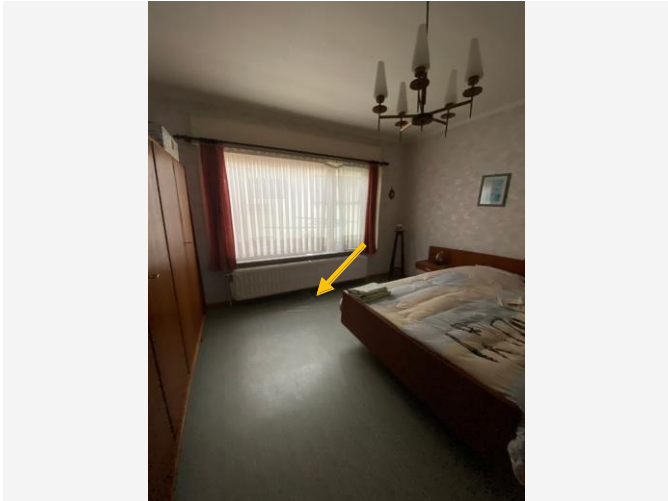
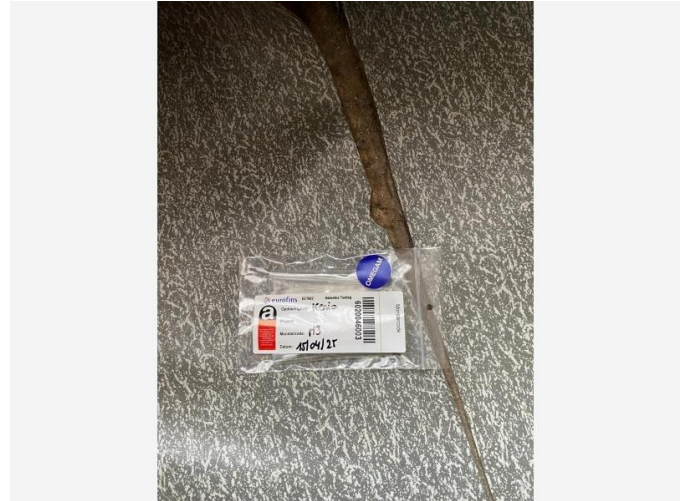
## Fiche 11: M3 - vinyl slaapkamers

| 11.1 | Puntmonster | 8752321 | Geen asbest |

Geen asbest

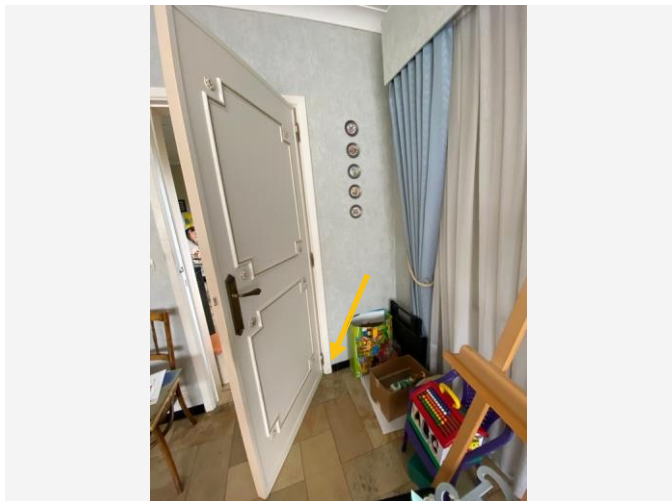
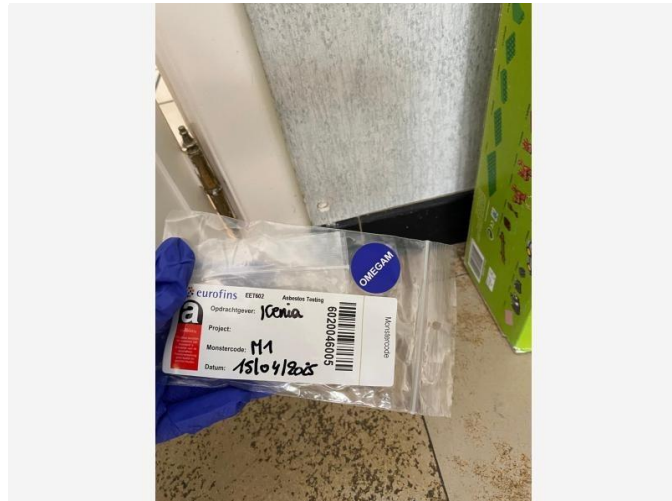
## Fiche 12: M1 - pleisterwerk muren

Geen asbest

| # | Type | Referentie | Resultaat |
|---|---|---|---|
| 12.1 | Mengmonster | 8752319 | Geen asbest |

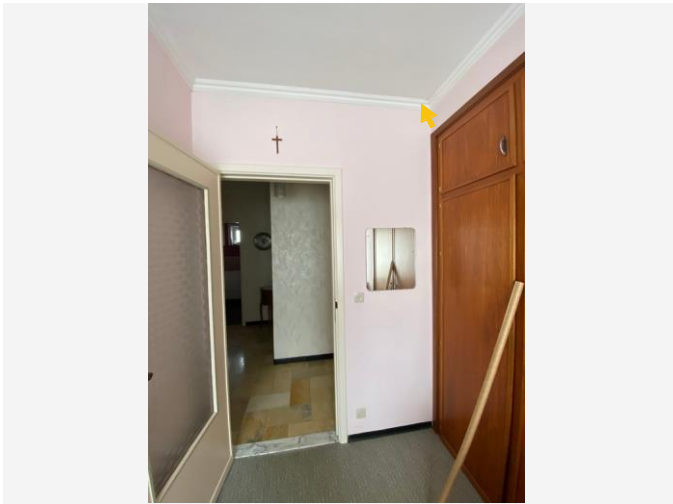
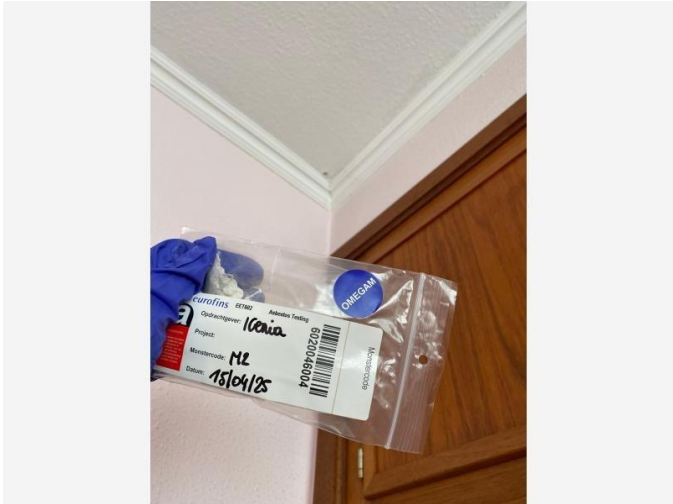
Fiche 13: M2 - Pleisterwerk plafond

Geen asbest
