# Asbestinventarisatattest

Ridder Walter Van Havrelaan 191/9, 2900 Schoten

Attestnummer : **20250924-000451.000**

**Asbestveilig** (maar mogelijk niet asbestvrij)

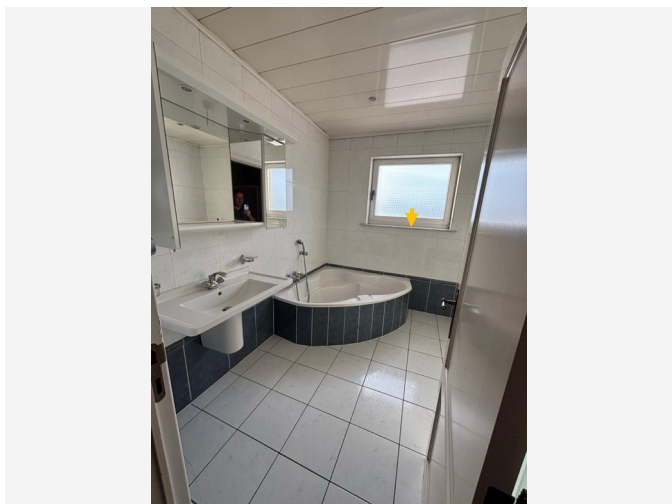
De raamtabletten zijn in marmer en niet asbestverdacht.

Vaak werd er asbestverdachte tegellijm of asbestverdachte mortel gebruikt bij plaatsing.

Deze dient voor aanvang van werken door een destructief onderzoek en labo-analyse worden geïnspecteerd.

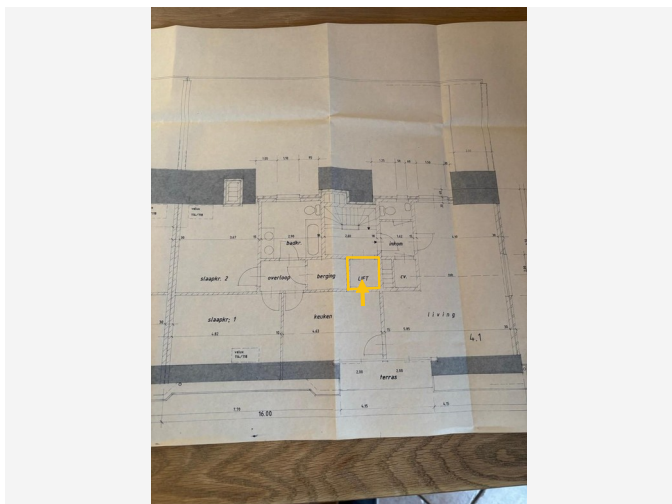
De lift komt niet uit in het dak appartement en behoort tot de gemene delen van het gebouw.

De lift infrastructuur is hiermede niet opgenomen in het inspectiegebied.

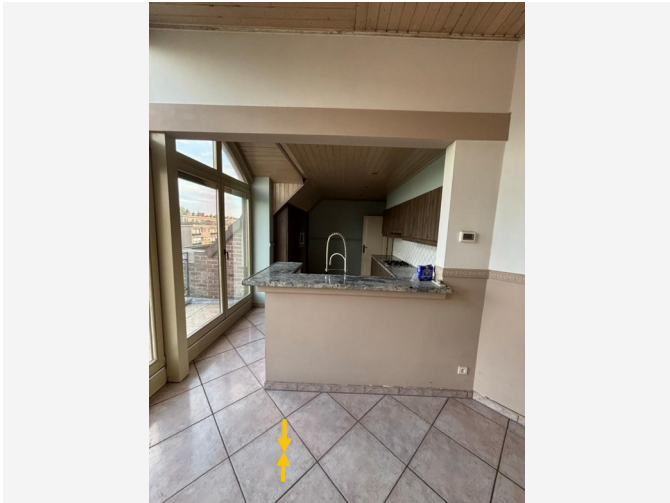
De vloeren in het appartement bestaan volledig uit keramische tegels uitgezonderd de zolderkamer.

Vaak werd er asbestverdachte tegellijm of asbestverdachte mortel gebruikt bij plaatsing.

Deze dient voor aanvang van werken door een destructief onderzoek en labo-analyse worden geïnspecteerd.

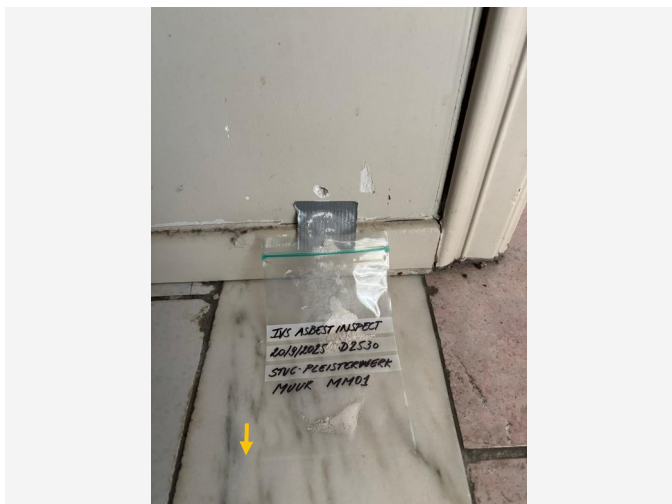
De dorpels zijn in marmer en niet asbestverdacht.

Vaak werd er asbestverdachte tegellijm of asbestverdachte mortel gebruikt bij plaatsing.

Deze dient voor aanvang van werken door een destructief onderzoek en labo-analyse worden geïnspecteerd.

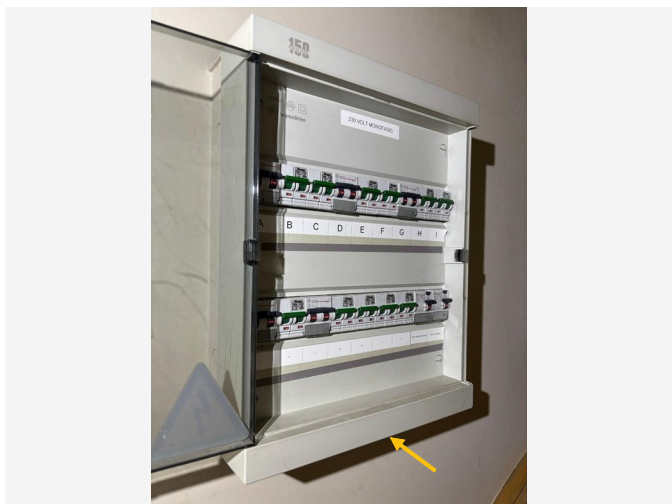
De zekeringkast is niet asbestverdacht.

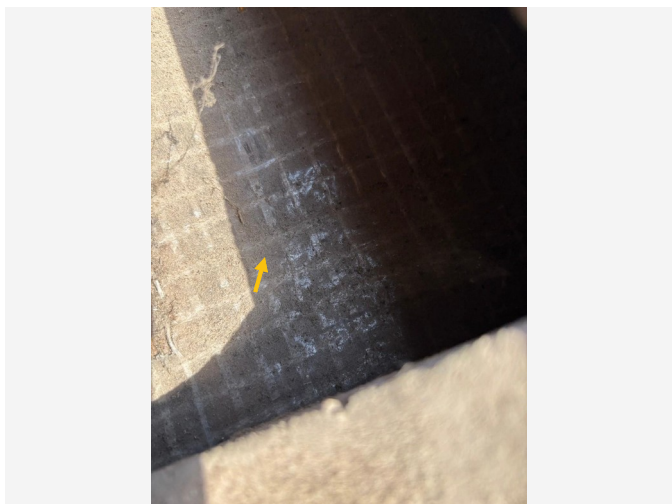
Het dak behoort tot de gemene delen van het gebouw echter is dit mee onderzocht.

Er is een dampscherm aangetroffen en glaswol isolatie, beide zijn niet asbestverdacht.

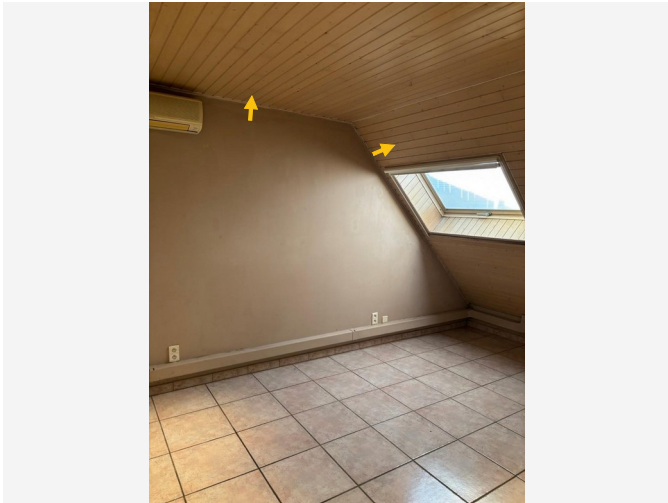
In het gehele appartement zijn valse plafonds in hout/mdf aangebracht, deze zijn niet asbestverdacht. Hierdoor zijn er geen stalen kunnen genomen worden van de eventuele bepleistering onder de plafonds. Er kunnen vaak asbesthoudende toepassingen verscholen zijn onder de valse plafonds, asbestverdachte lijmlagen, tegels, bekledingen, e.d. Deze dienen voor aanvang van werken best door een destructief onderzoek en labo-analyse worden geïnspecteerd.

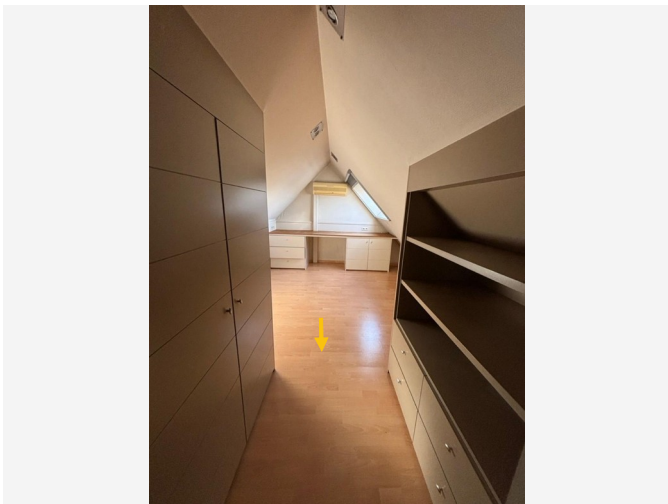
Op de zolderkamer is laminaat parket geplaatst, het laminaat is niet asbestverdacht.

Er kunnen vaak asbesthoudende toepassingen verscholen zijn onder het laminaat zoals bv. vinylzeilen, asbestverdachte lijmlagen, e.d.

Deze dienen voor aanvang van werken best door een destructief onderzoek en labo-analyse worden geïnspecteerd.

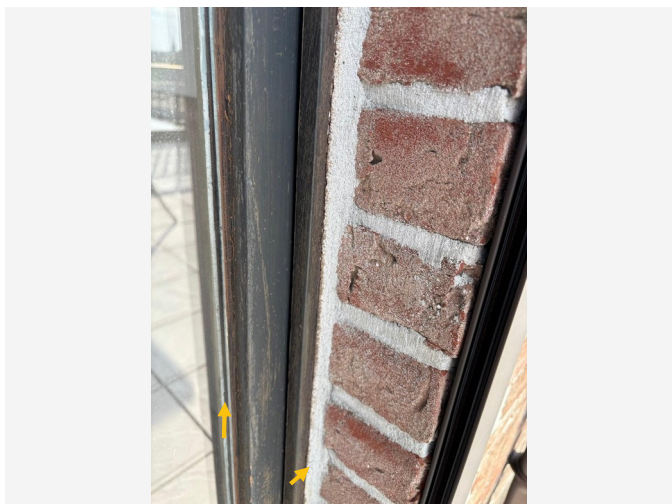
De raamkit rond de houten ramen is elastisch en niet asbestverdacht.

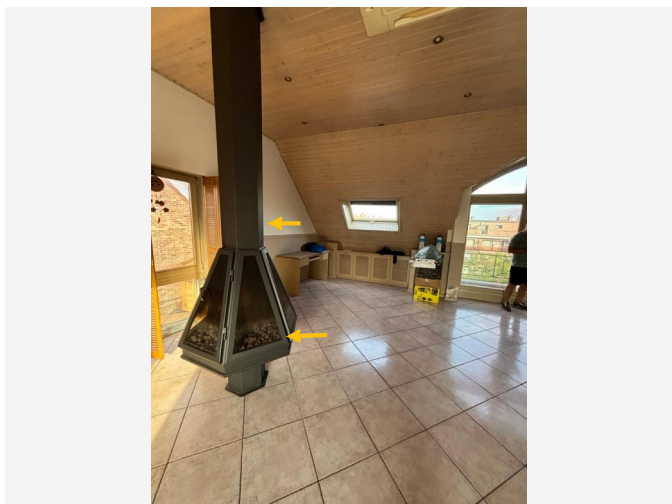
De gaskachel in de woonkamer is niet asbestverdacht.

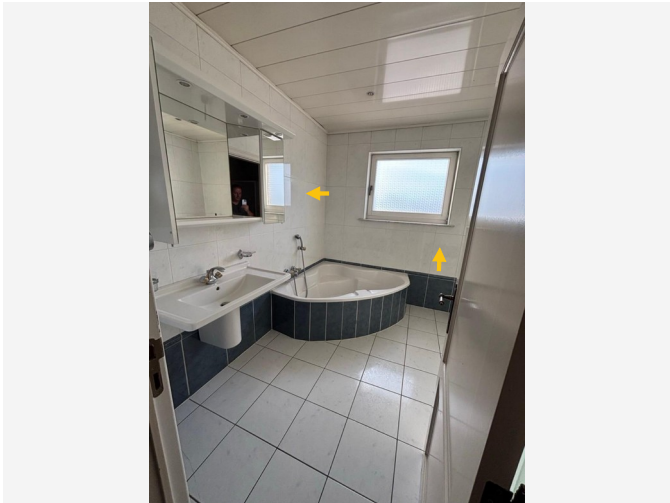
De wanden van de badkamer, keuken en de wc zijn bekleed met keramische tegels, deze zijn niet asbestverdacht.

Vaak werd er asbestverdachte tegellijm of asbestverdachte mortel gebruikt bij plaatsing.

Deze dient voor aanvang van werken door een destructief onderzoek en labo-analyse worden geïnspecteerd.

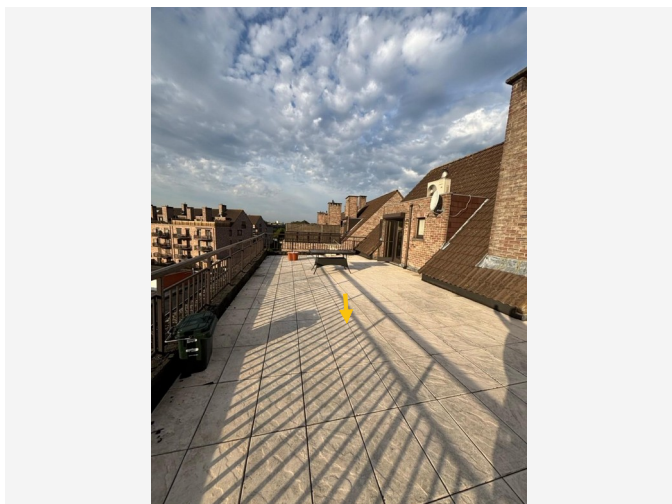
De terrastegels zijn niet asbestverdacht.

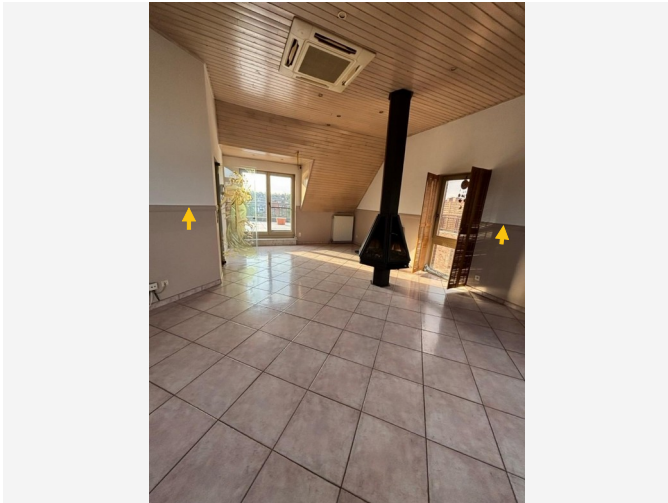
De sierlijsten aan de muur zijn van gyproc gips en niet asbestverdacht.

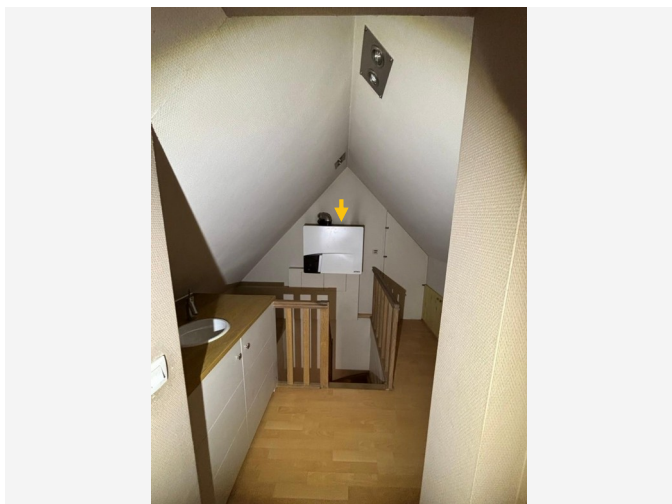
De recente condensatieketel is niet asbestverdacht

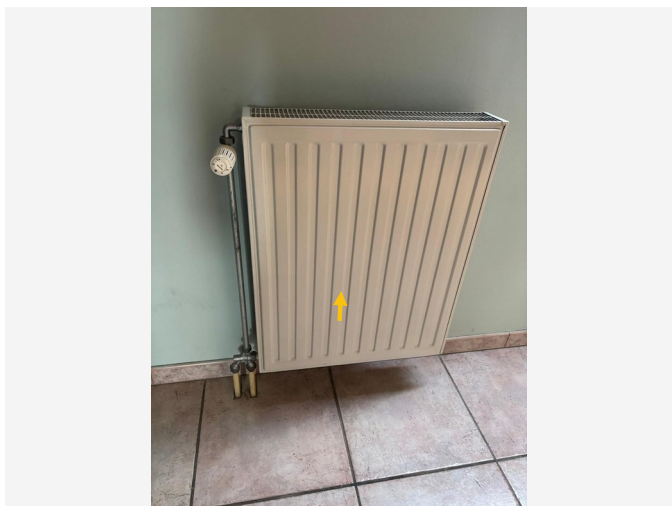
De radiatoren zijn niet asbestverdacht.

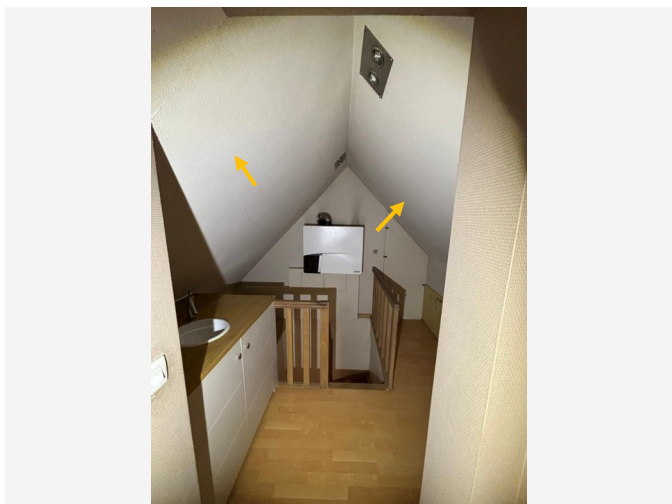
De afwerking van de plafonds van de zolderkamer bestaan uit gyproc, gyproc is niet asbestverdacht.

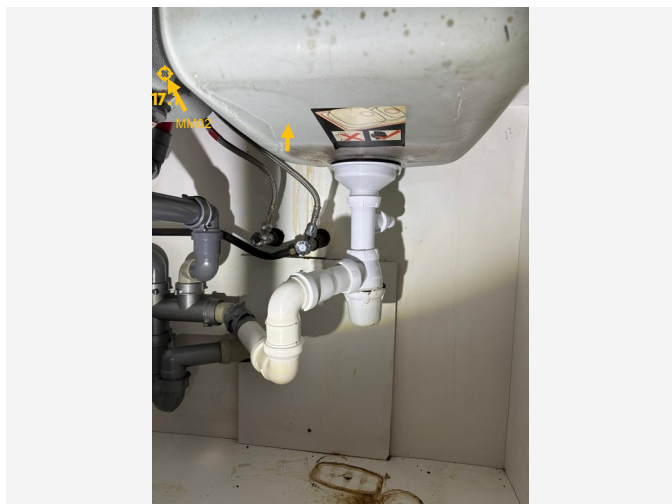
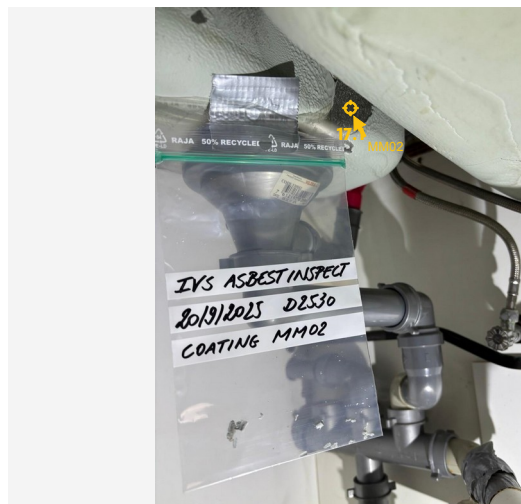
## Fiche 17: Coating gootsteen

Geen asbest

| # | Type | Referentie | Resultaat |
|---|---|---|---|
| 17.1 | Puntmonster | MM02 | Geen asbest |

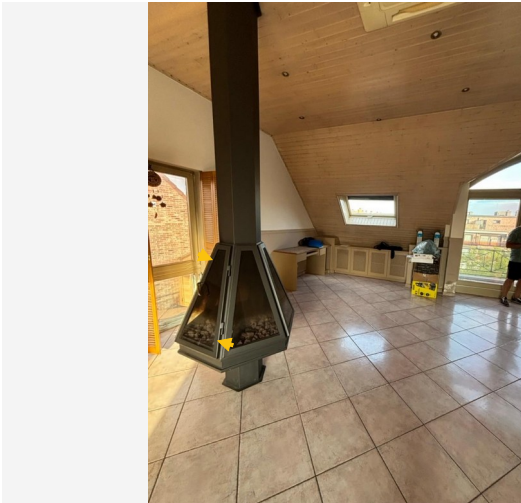
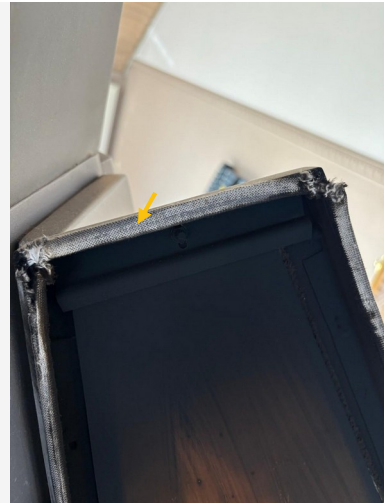
## Fiche 18: Koord Gaskachel

Geen asbest

| Opmerking | De koord in de kachel is niet asbestverdacht. |

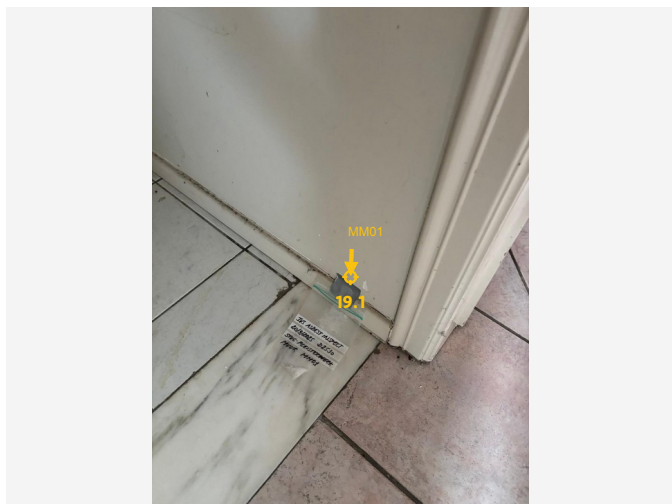
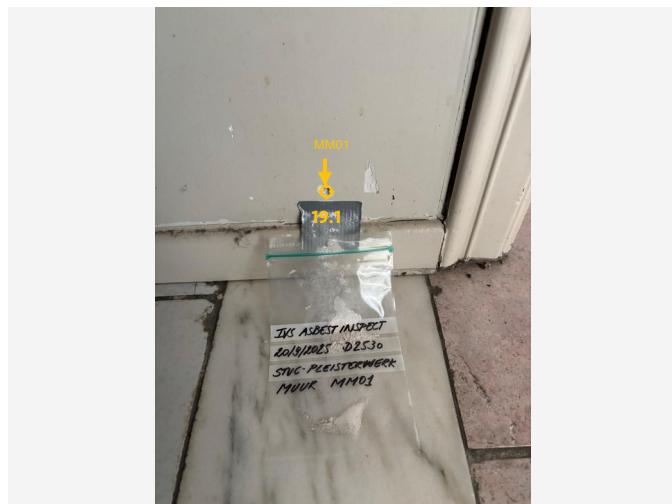
## Fiche 19: Stuc-Pleisterwerk Muur

Geen asbest

| # | Type | Referentie | Resultaat |
|---|---|---|---|
| 19.1 | Mengmonster | MM01 | Geen asbest |

| Opmerking | Er werden stalen genomen van het muur pleisterwerk in de keuken, hal, berging en slaapkamer. |
