# Asbestinventarisatetest

Loofblommestraat 49, 9051 Gent

Attestnummer : 20240409-000103.000

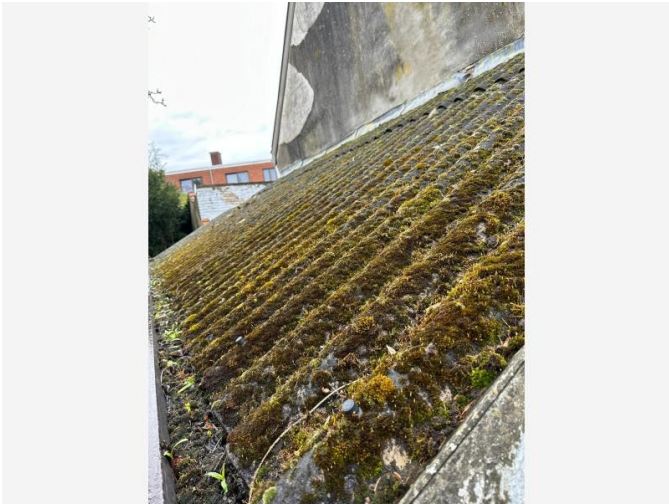
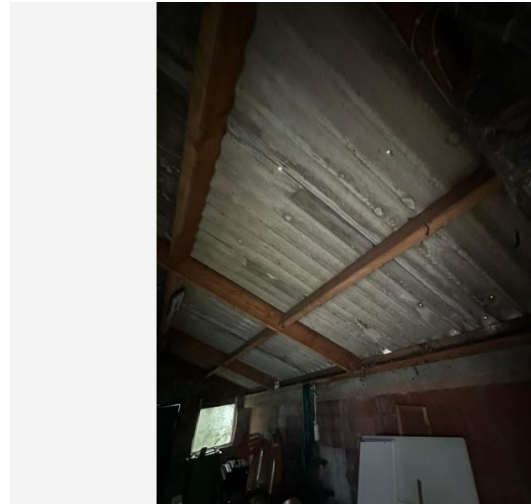
Het asbestmateriaal valt onder de mijlpaal van 2034.

| Eindbeoordeling materiaalrisico | Verhoogd materiaalrisico en/of verhoogde kans op vezelvrijgave |

| Asbestsoort (vezeltype) | Crocidoliet aanwezig |
| Afschermingsgraad van het gehele materiaal | Geheel of deels vrij aan de buitenlucht |
| Toestand van het materiaal | Matig beschadigd, matig verweerd |

| Beschrijving | Golfplaten |
| Hoeveelheid (oppervlakte - aantal) | <ul style="list-style-type: none"><li>40,00 m² - 1 stuk</li></ul> |

Verwijderen

- Zorg voor een veilig beheer en verwijder dit asbestmateriaal wanneer het bij werken eenvoudig bereikbaar wordt. Controleer de toestand jaarlijks op wijzigingen.

- Eenvoudige handelingen: mag via doe-het-zelf of door werknemer(s) met opleidingsattest eenvoudige handelingen  
Deze verwijdermethode valt onder de vorm van eenvoudige handelingen conform de VLAREM en de Codex Welzijn op het werk. De toestand moet echter ongewijzigd blijven tijdens het verwijderen. Alle maatregelen opgenomen in de wetgeving moeten strikt nageleefd worden.

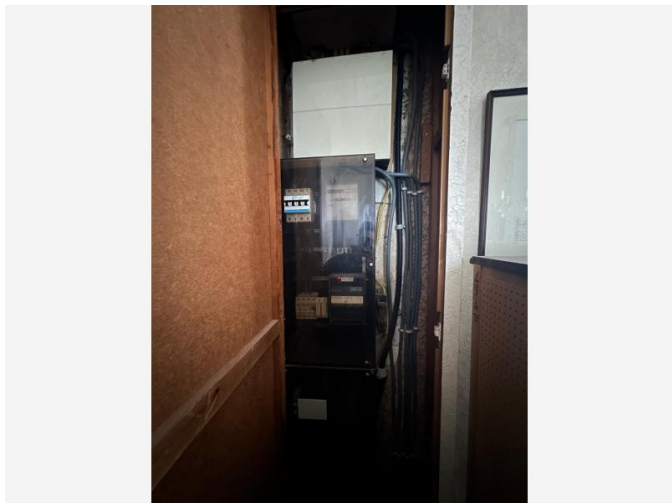
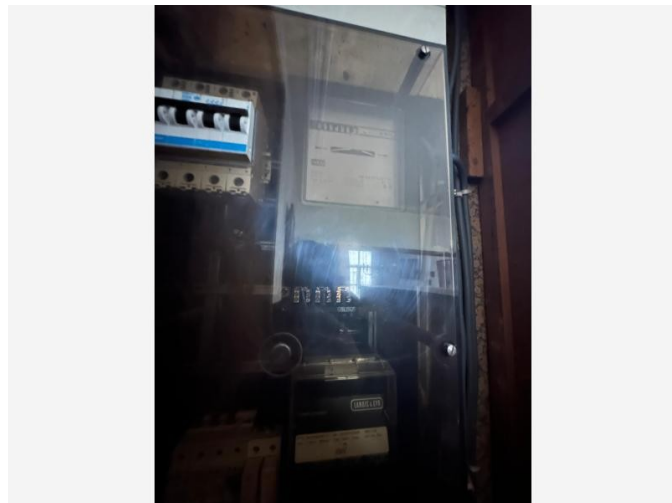
## Fiche 2: Bakeliet (schakelaars, stopcontacten, tellers, ...)

Het asbestmateriaal valt onder de mijlpaal van 2040.

| Eindbeoordeling materiaalrisico | Zeer laag materiaalrisico en/of zeer lage kans op vezelvrijgave |

| Asbestsoort (vezeltype) | Crocidoliet aanwezig |
| Toestand van het materiaal | Onbeschadigd, niet verweerd |

| Beschrijving | Bakeliet (schakelaars, stopcontacten, tellers, ...) |

Zorgvuldig beheren

- Zorg voor een veilig beheer. Vermijd het beschadigen van het asbestmateriaal. Controleer de toestand jaarlijks op wijzigingen.
- Aanvraag indienen voor een nieuwe (digitale) elektriciteitsmeter bij de energieleverancier.

- Eenvoudige handelingen: mag via doe-het-zelf of door werknemer(s) met opleidingsattest eenvoudige handelingen  
Deze verwijdermethode valt onder de vorm van eenvoudige handelingen conform de VLAREM en de Codex Welzijn op het werk. De toestand moet echter ongewijzigd blijven tijdens het verwijderen. Alle maatregelen opgenomen in de wetgeving moeten strikt nageleefd worden.

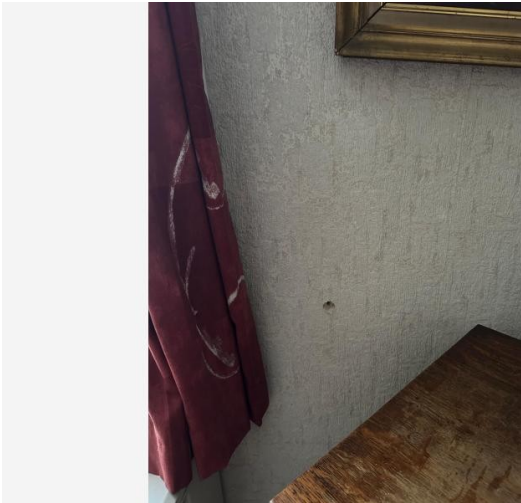
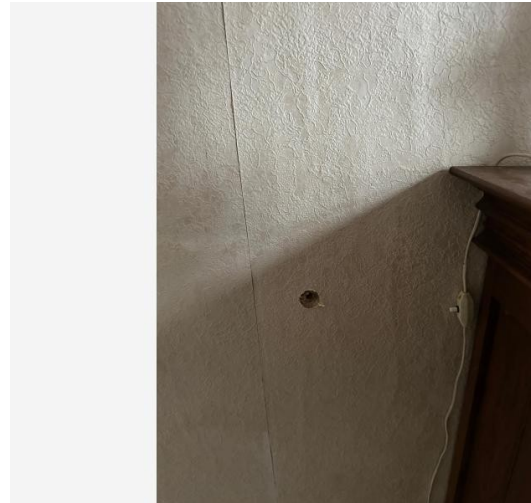
## Fiche 4: Pleisterwerk muren

Geen asbest

| # | Type | Referentie | Resultaat |
|---|---|---|---|
| 4.1 | Mengmonster | SN01 | Geen asbest |
