# Asbestinventarisat attest

Papestichelstraat 39, 9400 Ninove

Attestnummer : 20251007-000232.000

**Niet-asbestveilig**

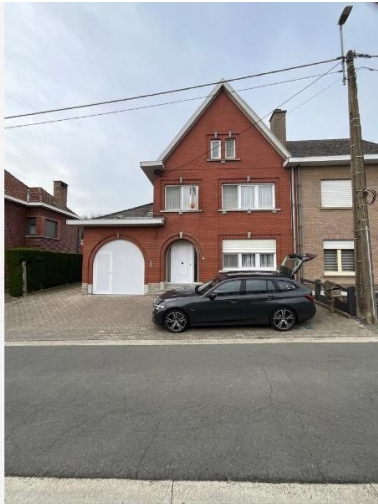
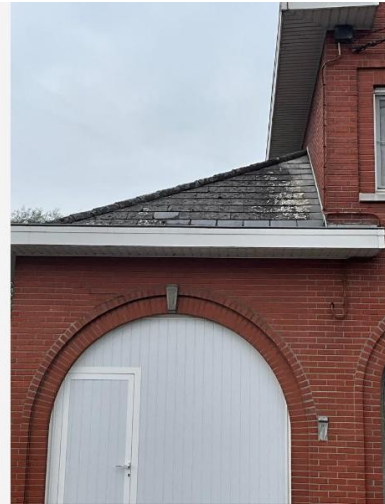
| Eindbeoordeling materiaalrisico | Hoog materiaalrisico en/of hoge kans op vezelvrijgave |

| Asbestsoort (vezeltype) | Crocidoliet aanwezig |
| Toestand van het materiaal | Matig beschadigd, matig verweerd |

| Asbestmateriaal | Dak- en gevelbekleding - Lei, shingle |
| Hoeveelheid (oppervlakte - aantal) | • 120,00 m <sup>2</sup> - 1 stuk |

**Dringend verwijderen**

- Zorg voor een veilig beheer. Vermijd het beschadigen van het asbestmateriaal. Controleer de toestand jaarlijks op wijzigingen.
- Hemelwater dat afspoelt van asbestcement daken of gevels kan asbestdeeltjes bevatten. Gebruik het enkel voor gesloten circuits (bv. spoelen toiletten). Reinig na het vervangen van het dak of de gevel de dakgoten en regenwaterput of -ton om asbesthoudend sediment of slib te verwijderen
- Voer bijkomende staalname(s) uit.

- Eenvoudige handelingen: mag via doe-het-zelf of door werknemer(s) met opleidingsattest eenvoudige handelingen  
Indien de leien in zijn geheel verwijderd kunnen worden kan dit via eenvoudige handelingen.  
Regelgeving wie mag wat verwijderen: <https://ovam.vlaanderen.be/wie-mag-wat-verwijderen>  
Voorzorgen & beschermingsmiddelen: <https://ovam.vlaanderen.be/voorzorgsmaatregelen-bij-asbestverwijdering>

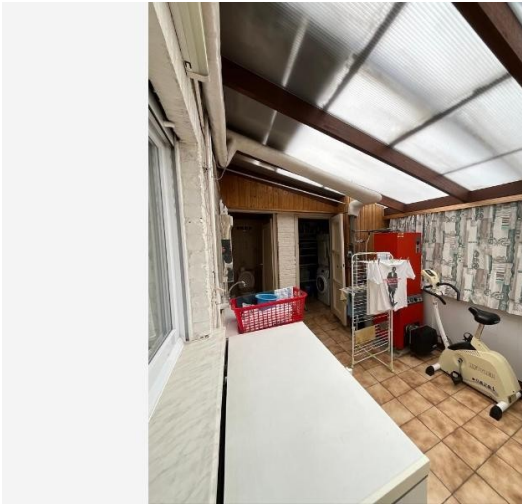
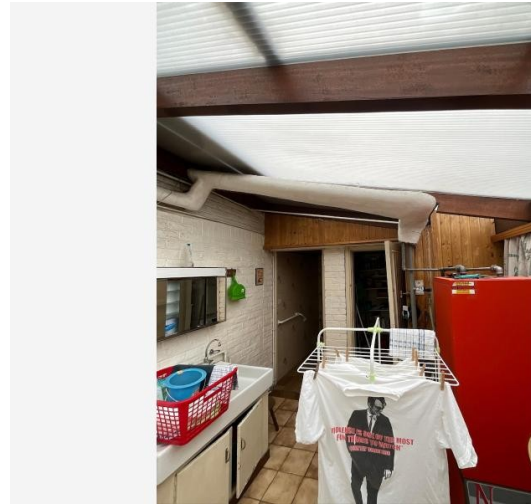
| Eindbeoordeling materiaalisico | Hoog materiaalisico en/of hoge kans op vezelvrijgave |

| Asbestsoort (vezeltype) | Amfibool aanwezig, uitgezonderd crocidoliet |
| Asbestconcentratie | Hoog ( $\geq 50\%$ ) |
| Toestand van het materiaal | Zwaar beschadigd, zwaar verweerd |

| # | Type | Referentie | Resultaat |
|---|---|---|---|
| 2.1 | Mengmonster | MM05 | Amosiet |
| 2.2 | Mengmonster | MM06 | Amosiet |

| Beschrijving | Buisisolatie |

**Dringend verwijderen**

- Zorg voor een veilig beheer. Vermijd het beschadigen van het asbestmateriaal. Controleer de toestand jaarlijks op wijzigingen.
- Scherm in afwachting van verwijdering het asbestmateriaal af van luchtstromingen en verstoring: bijvoorbeeld door het te verpakken, te fixeren, af te dekken, signalisatie - afbakening aan te brengen, ...

- Hermetische zone (erkend asbestverwijderaar)  
De thermische isolatie is losgebonden en kan niet worden verwijderd zonder emissie.

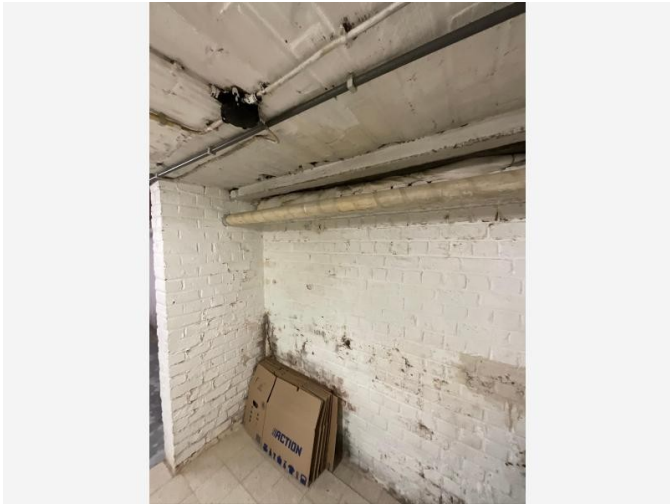
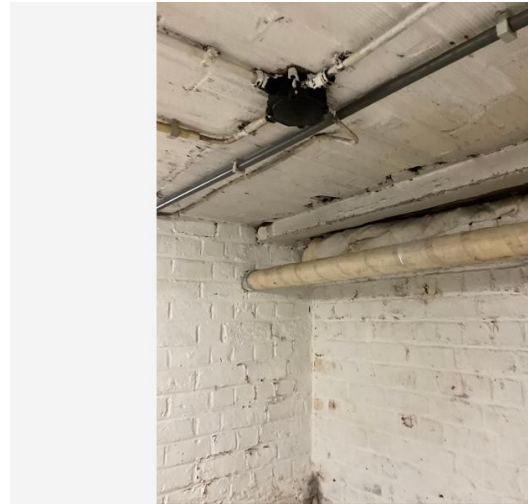
| Eindbeoordeling materiaalarisico | Hoog materiaalarisico en/of hoge kans op vezelvrijgave |

| Asbestsoort (vezeltype) | Amfibool aanwezig, uitgezonderd crocidoliet |
| Asbestconcentratie | Hoog ( $\geq 50\%$ ) |
| Toestand van het materiaal | Matig beschadigd, matig verweerd |

| # | Type | Referentie | Resultaat |
|---|---|---|---|
| 3.1 | Mengmonster | MM04 | Amosiet |

| Beschrijving | Buisisolatie kelder |

**Dringend verwijderen**

- Zorg voor een veilig beheer. Vermijd het beschadigen van het asbestmateriaal. Controleer de toestand jaarlijks op wijzigingen.
- Scherm in afwachting van verwijdering het asbestmateriaal af van luchtstromingen en verstoring: bijvoorbeeld door het te verpakken, te fixeren, af te dekken, signalisatie - afbakening aan te brengen, ...

- Hermetische zone (erkend asbestverwijderaar)  
De thermische isolatie is losgebonden en kan niet worden verwijderd zonder emissie.

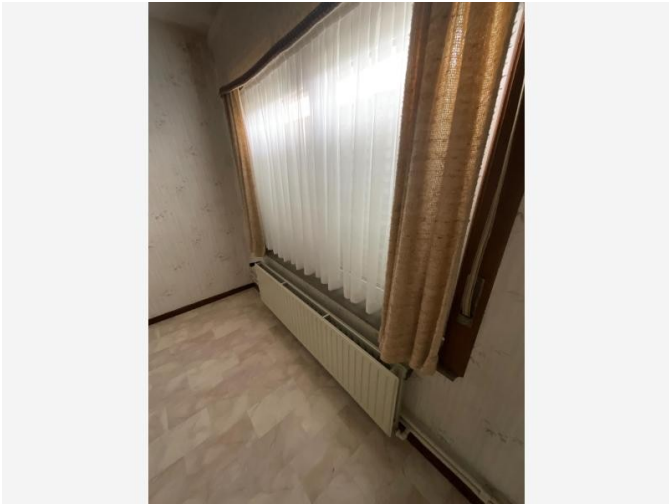
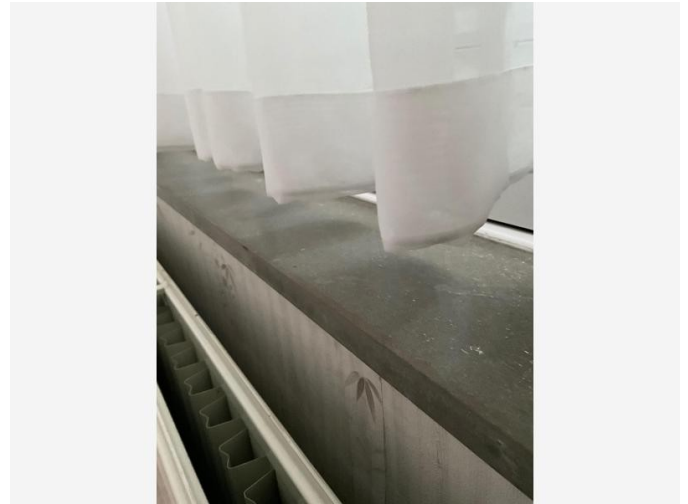
| Opmerking | <p>Hoeveelheden zijn een inschatting op basis van opmetingen ter plaatse.</p> <p>Ook onder overzet vensterbanken.</p> |

- Beperk het aantal personen & hou minderjarigen uit de buurt.
- Vermijd stofvorming door regelmatig het asbestmateriaal te bevochtigen of fixeren door water te vernevelen of aangepast fixeermiddel te gebruiken.
- Demonteer asbestmaterialen door ze met de hand los te maken of los te schroeven.
- Gebruik alleen handwerktuigen.
- Het asbest niet breken of beschadigen.
- Gooi asbestmaterialen nooit naar beneden.
