# Asbestinventarisatattest

Victor Van Hallaan 5, 2300 Turnhout

Attestnummer : 20250312-000412.000

Uitgegeven op : 12.03.2025

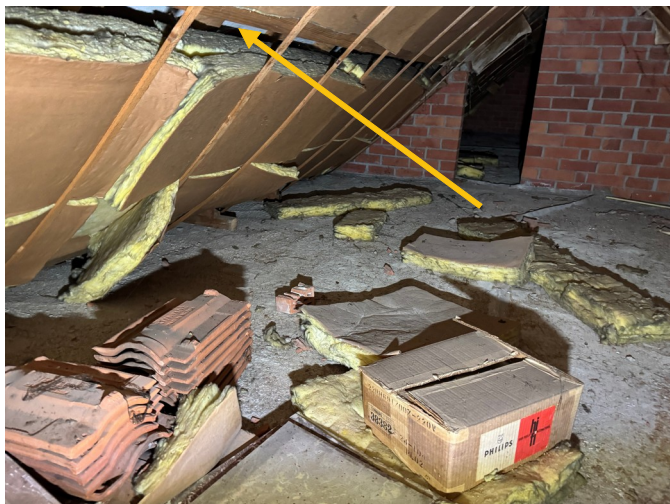
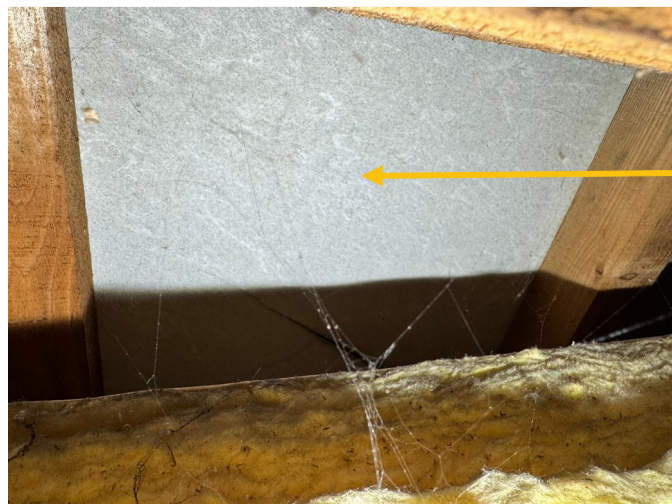
| Fiche 1: Onderdak Menuiserieplaten..... | 19 |

Een vastgesteld asbesthoudend onderdak mag niet definitief ingesloten worden, dit dient verplicht verwijderd te worden als het bij werken bereikbaar wordt. (vb bij vernieuwen van de dakbedekking onderdak mee verwijderen)

| Eindbeoordeling materiaalarisico | Verhoogd materiaalarisico en/of verhoogde kans op vezelvrijgave |

| Asbestsoort (vezeltype) | Crocidoliet aanwezig |
| Toestand van het materiaal | Licht beschadigd, licht verweerd. Intact calciumsilicaatmateriaal of categorie III 'gebondenheid' |

| Beschrijving | Onderdak Menuiseriteplaten |

Het asbestmateriaal valt onder de mijlpaal van 2040.

- Scherm in afwachting van verwijdering het asbestmateriaal af van luchtstromingen en verstoring: bijvoorbeeld door het te verpakken, te fixeren, af te dekken, signalisatie - afbakening aan te brengen, ...
- Zorg voor een veilig beheer en verwijder dit asbestmateriaal wanneer het bij werken eenvoudig bereikbaar wordt. Controleer de toestand jaarlijks op wijzigingen.

- Eenvoudige handelingen: mag via doe-het-zelf of door werknemer(s) met opleidingsattest eenvoudige handelingen  
Door de grote oppervlakte en bevestigingsmethode laat u deze panelen verwijderen door een aannemer met een opleidingsattest eenvoudige handelingen. Dat betekent dat zij kennis hebben over hoe ze materialen met asbest herkennen en veilig kunnen verwijderen.

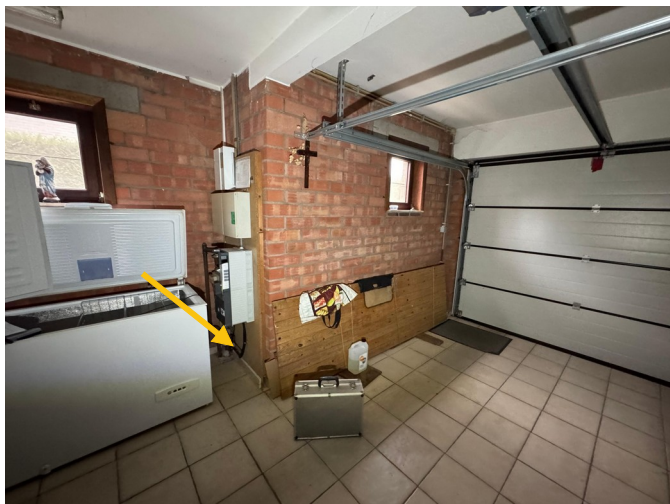
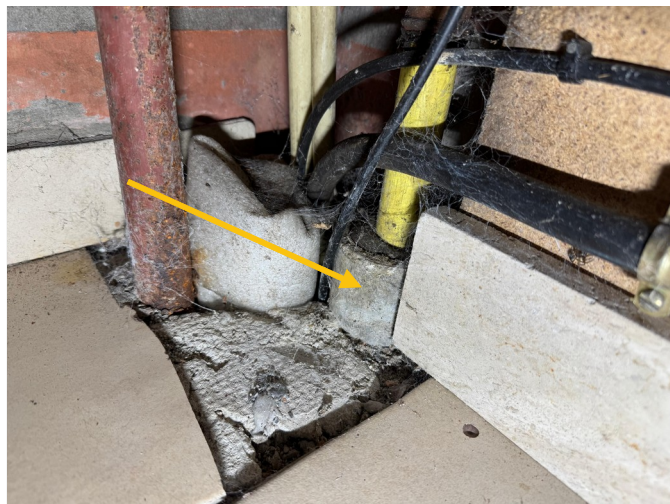
| Fiche 2: Doorvoerbuis inkom gasleiding asbestcement..... | 22 |

| Eindbeoordeling materiaalrisico | Verhoogd materiaalrisico en/of verhoogde kans op vezelvrijgave |

| Asbestsoort (vezeltype) | Crocidoliet aanwezig |
| Toestand van het materiaal | Licht beschadigd, licht verweerd. Intact calciumsilicaatmateriaal of categorie III 'gebondenheid' |

| Beschrijving | Doorvoerbuis inkom gasleiding asbestcement |

Het asbestmateriaal valt onder de mijlpaal van 2040.

- Zorg voor een veilig beheer. Vermijd het beschadigen van het asbestmateriaal. Controleer de toestand jaarlijks op wijzigingen.
- Scherm in afwachting van verwijdering het asbestmateriaal af van luchtstromingen en verstoring: bijvoorbeeld door het te verpakken, te fixeren, af te dekken, signalisatie - afbakening aan te brengen, ...
- Zorg voor een veilig beheer en verwijder dit asbestmateriaal wanneer het bij werken eenvoudig bereikbaar wordt. Controleer de toestand jaarlijks op wijzigingen.

- Eenvoudige handelingen: mag via doe-het-zelf of door werknemer(s) met opleidingsattest eenvoudige handelingen  
Hechtgebonden asbestmaterialen mag u zelf verwijderen als bij de verwijdering de toestand niet wijzigt. Dit is het geval wanneer u de asbesttoepassing kan demonteren met minimale beschadiging. Gedeïmonteerd materiaal met asbest, moet u (laten) afvoeren als asbestafval. Voer het asbestafval af naar het recyclagepark, laat het ophalen door een geregistreerd inzamelaar of via uw aannemer.

Opgelet: om deze buis te verwijderen zal eerst de gasleiding verwijderd moeten worden.

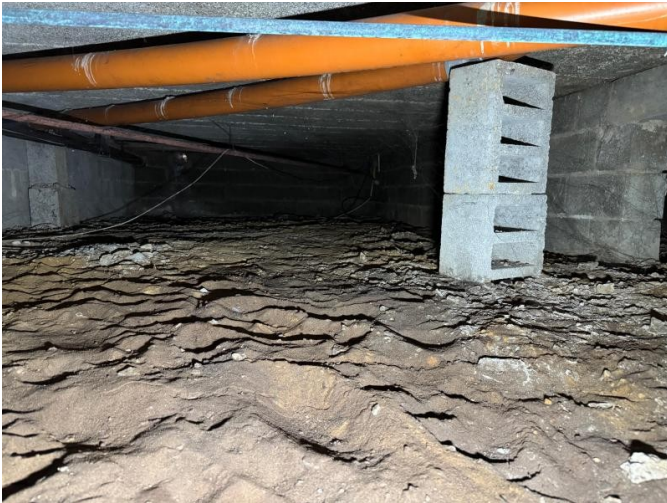
| Fiche 3: Kruipkelder..... | 26 |

**Reden:** Beperkte hoogte

**Uitleg van de asbestdeskundige:** Ruimtes met een hoogte lager dan 1,50 m vormen een permanente onderzoeksbeperking. Dit valt buiten het onderzoek van dit protocol.

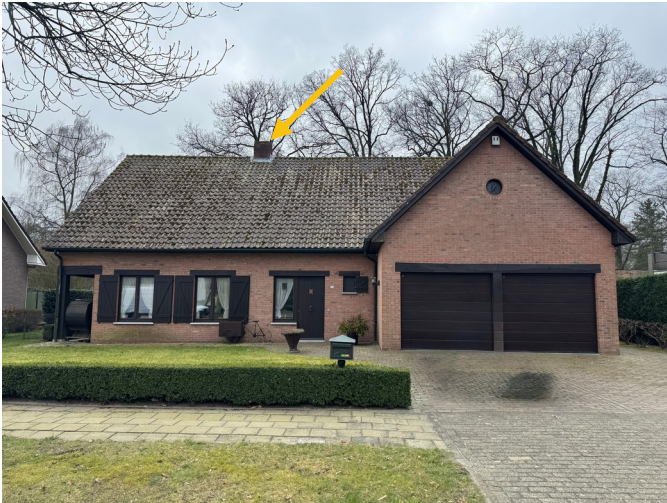
| Fiche 4: Binnenzijde schouw..... | 27 |

**Reden:** Het te onderzoeken materiaal situeert zich hoger dan 3,50 m te rekenen vanaf een veilige ondergrond

**Uitleg van de asbestdeskundige:** De binnenzijde van de schouw is enkel inspecteerbaar langs de bovenzijde. De bovenzijde is hoger dan 3,50m te rekenen vanaf een veilige ondergrond. Dit valt buiten het onderzoek van dit protocol.

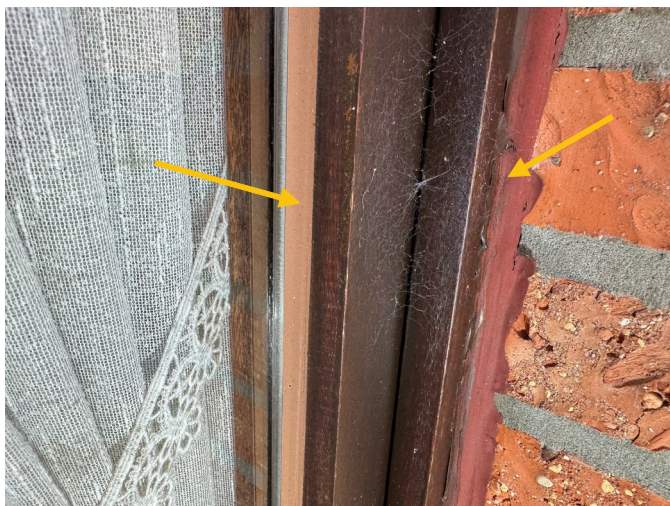
| Fiche 5: Ramen met flexibele kit..... | 29 |

Flexibele kit is niet asbestverdacht.

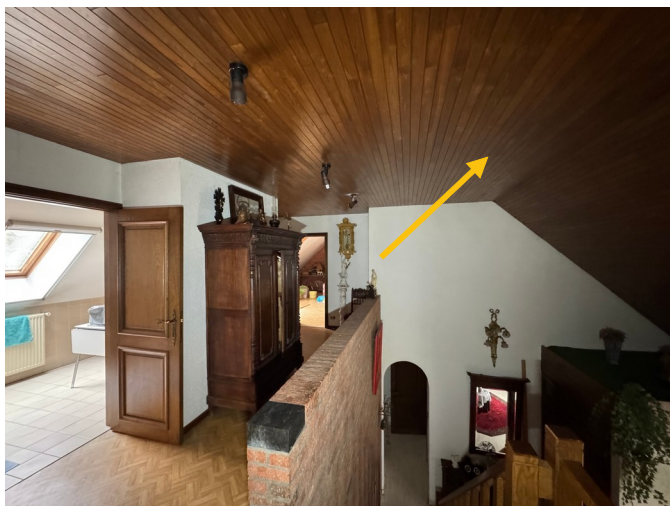
| Fiche 6: Valse plafonds hout/pvc/gipsplaat..... | 30 |

PVC/HOUT/gipsplaat is niet asbestverdacht. Deskundige kan geen uitspraak doen over achterliggende materialen. Destructief onderzoek is aangewezen bij renovatie of sloop om achterliggende lagen op asbest uit te sluiten.

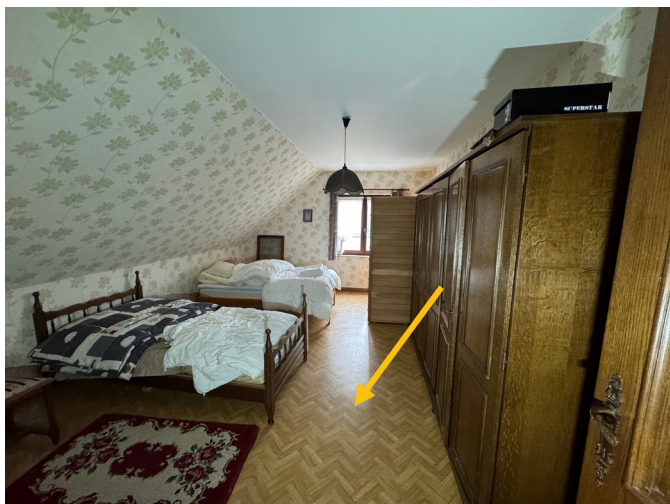
| Fiche 7: Vloerzeil soepel of harige onderzijde..... | 31 |

Er ligt een soepel vloerzeil dat is vastgelijmd. Deskundige kan geen uitspraak doen over eventuele onderliggende lagen in dit standaard niet-destructieve onderzoek.

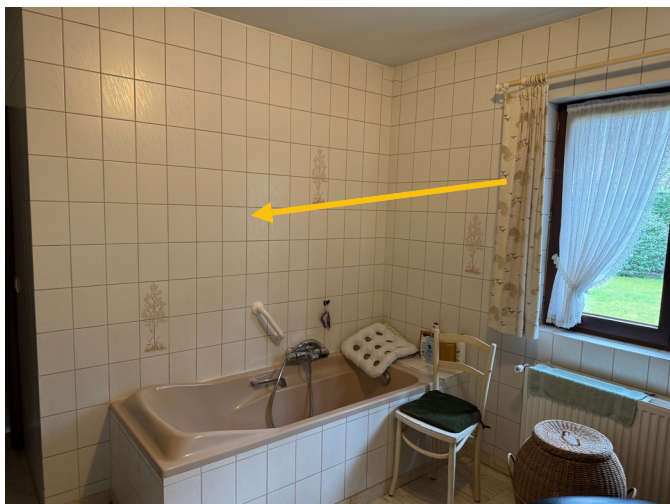
| Fiche 8: Gelijmde faience tegels..... | 32 |

De tegels zijn intact. Deskundige kan geen uitspraak doen over de gebruikte lijm. Tegellijm kan asbest kan bevatten, maar een representatieve monsternamen is niet mogelijk is zonder te tegels te beschadigen. Ik adviseer om monsters te laten nemen bij werkzaamheden. We vinden deze terug in de badkamer, keuken en wc.

Asbestverdacht materiaal dat niet waarneembaar is door de aanwezigheid van niet-asbestverdacht afschermd materiaal, vormt geen deel van het standaard onderzoek van de asbestdeskundige.

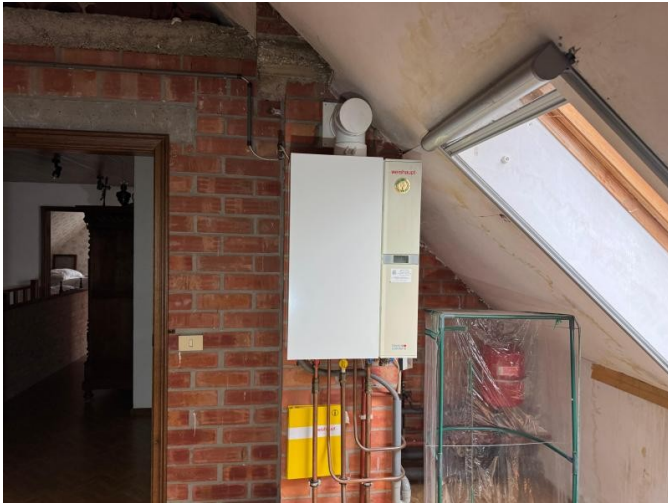
| Fiche 9: CV-ketel bouwjaar 2010..... | 33 |

CV-ketels gebouwd vanaf 2001 zijn niet asbestverdacht.

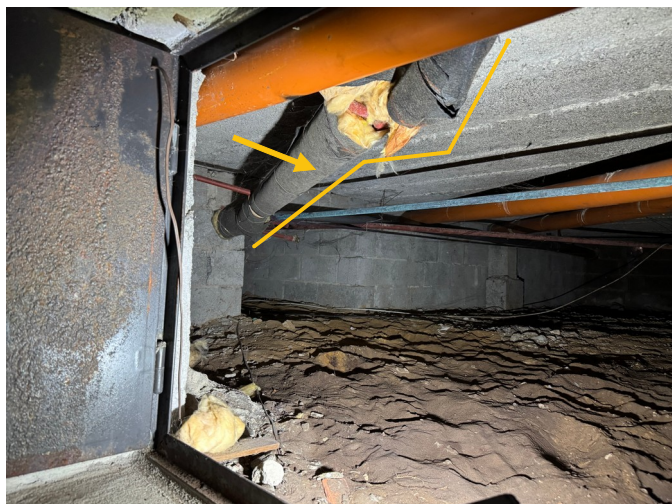
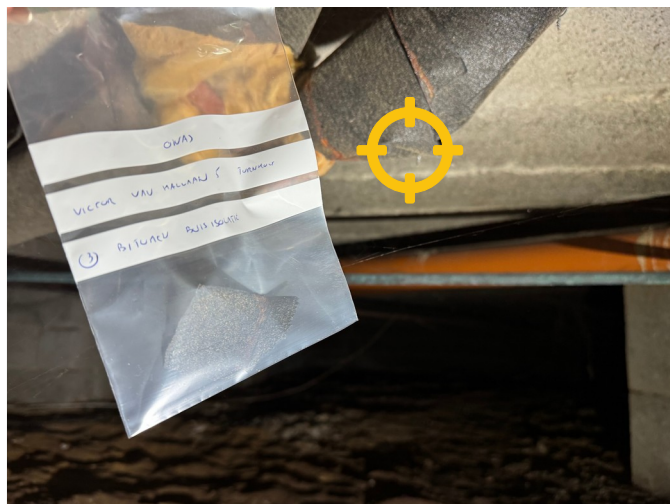
## Fiche 10: Bitumen buisisolatie kruipkelder

Geen asbest

| # | Type | Referentie | Resultaat |
|---|---|---|---|
| 10.1 | Puntmonster | 3 | Geen asbest |

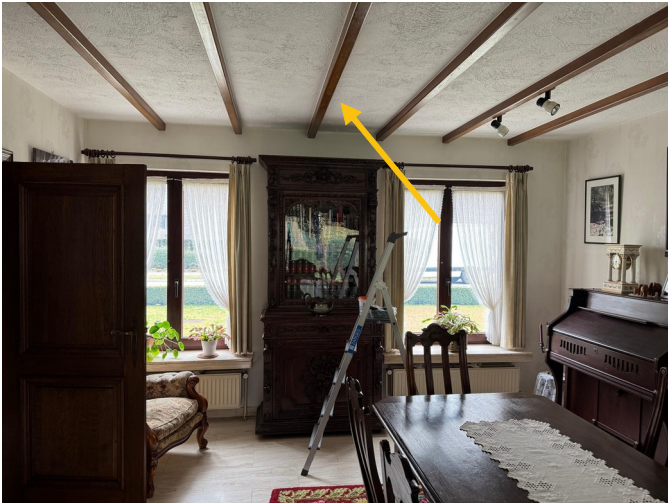
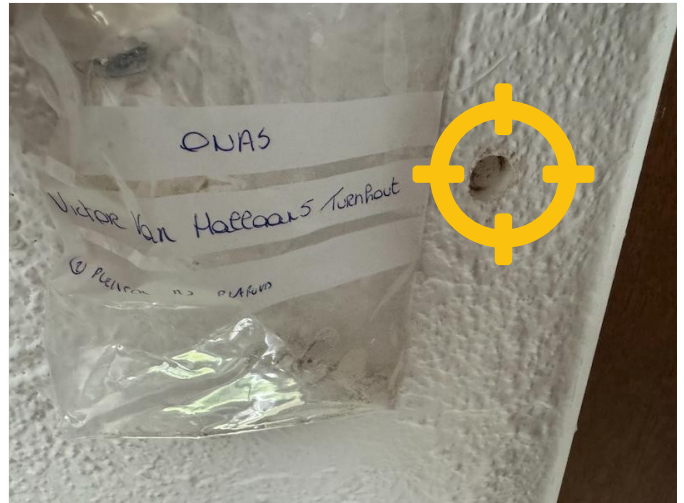
## Fiche 11: Pleister plafonds

Geen asbest

| # | Type | Referentie | Resultaat |
|---|---|---|---|
| 11.1 | Mengmonster | 2 | Geen asbest |

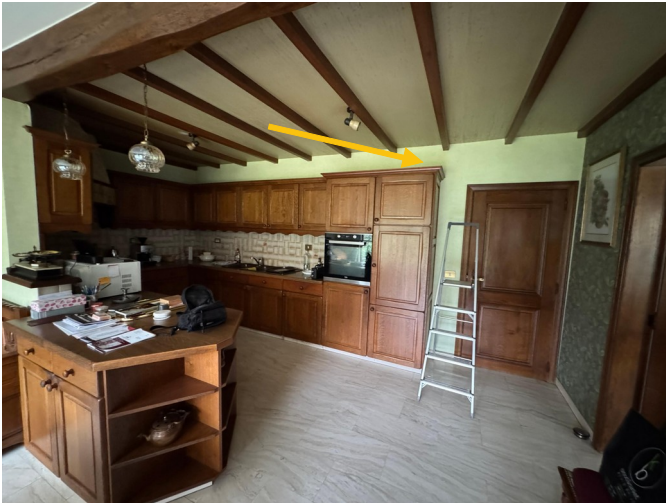
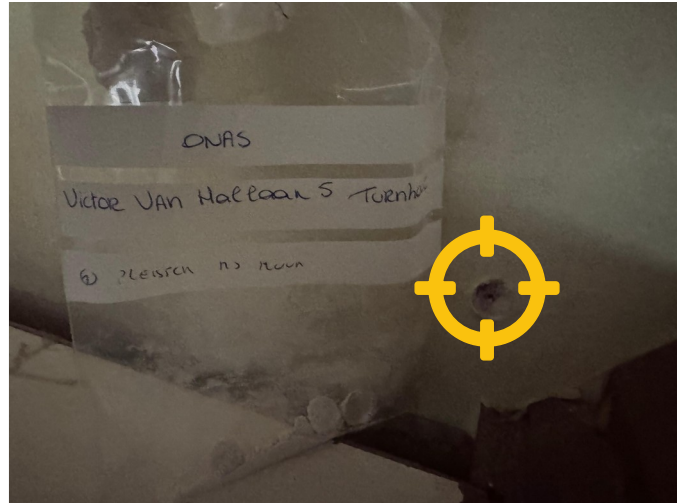
## Fiche 12: Pleister wanden

Geen asbest

| # | Type | Referentie | Resultaat |
|---|---|---|---|
| 12.1 | Mengmonster | 1 | Geen asbest |
