# Asbestinventarisatetest

Vooreel 41, 2380 Ravels

Attestnummer : 20251230-000293.000

Uitgegeven op : 30.12.2025

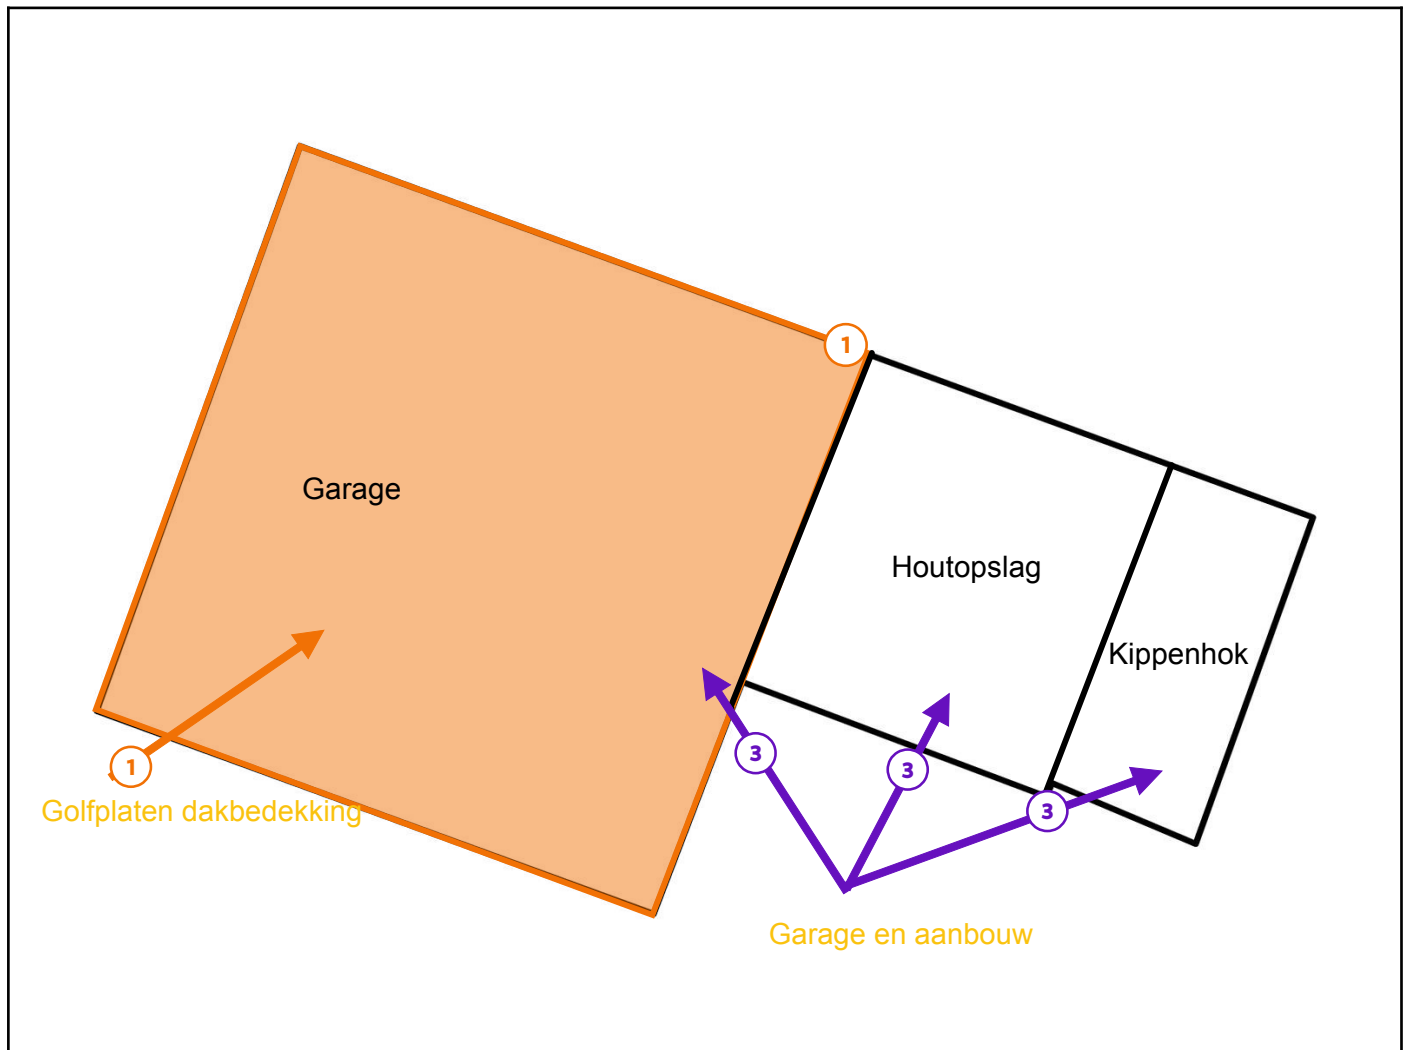
## Plan 2.1: Garage en houtopslag plan

| Beschrijving | Type | Actie |
|---|---|---|
| 1. Golfplaten dakbedekking | Asbestmateriaal | <a href="#">Verwijderen</a> |
| 3. Garage en aanbouw | Advies | - |

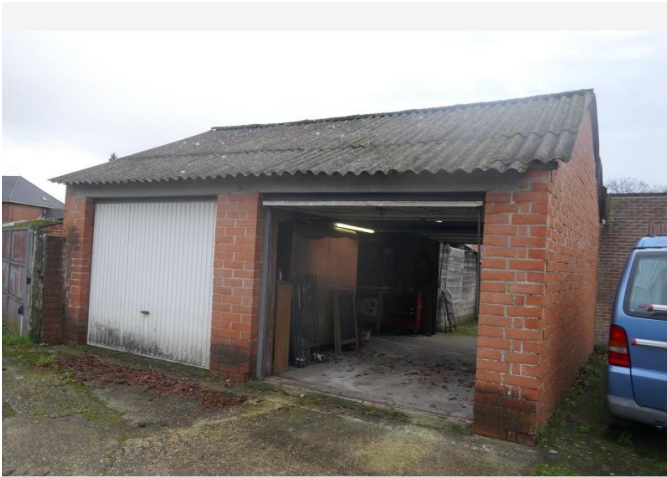
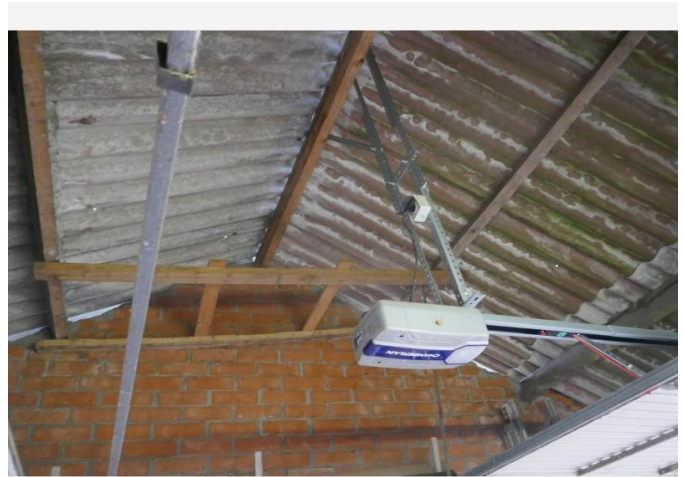
Overzichtsfoto

Detailfoto

| Eindbeoordeling materiaalrisico | Verhoogd materiaalrisico en/of verhoogde kans op vezelvrijgave |

| Gebondenheid | Categorie 1: hechtgebonden in oorsprong |
| Asbestsoort (vezeltype) | Crocidoliet aanwezig |
| Asbestconcentratie | Laag (< 50%) |
| Afschermingsgraad van het gehele materiaal | Geheel of deels vrij aan de buitenlucht |
| Toestand van het materiaal | Matig beschadigd, matig verweerd |

| Beschrijving | Golfplaten dakbedekking |
| Opmerking | Golplaten zijn asbestverdacht |

Het asbestmateriaal valt onder de mijlpaal van 2034.

- Verwijder dit asbestmateriaal zo snel mogelijk. Volg de toestand goed op.
- Hemelwater dat afspoelt van asbestcement daken of gevels kan asbestdeeltjes bevatten. Gebruik het enkel voor gesloten circuits (bv. spoelen toiletten). Reinig na het vervangen van het dak of de gevel de dakgoten en regenwaterput of -ton om asbesthoudend sediment of slib te verwijderen

- Eenvoudige handelingen: mag via doe-het-zelf of door werknemer(s) met opleidingsattest eenvoudige handelingen  
Mits gedegen opleiding en in acht name van de voorgeschreven procedures en werkwijzen, kan deze toepassing via eenvoudige handelingen verwijderd worden. Neem ook de afvoerprocedures van uw lokaal bestuur in acht.

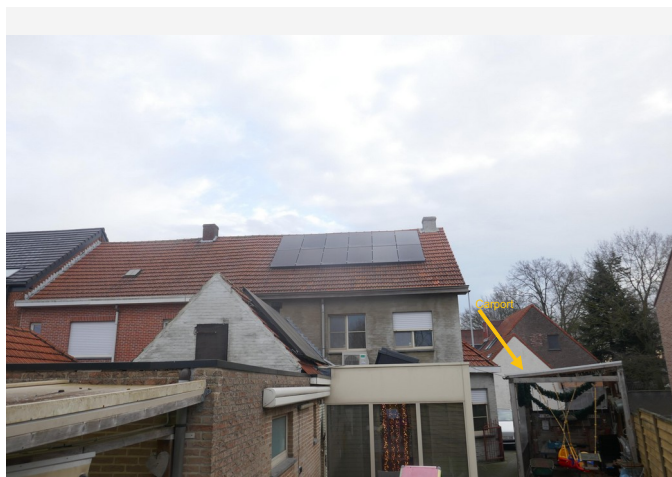
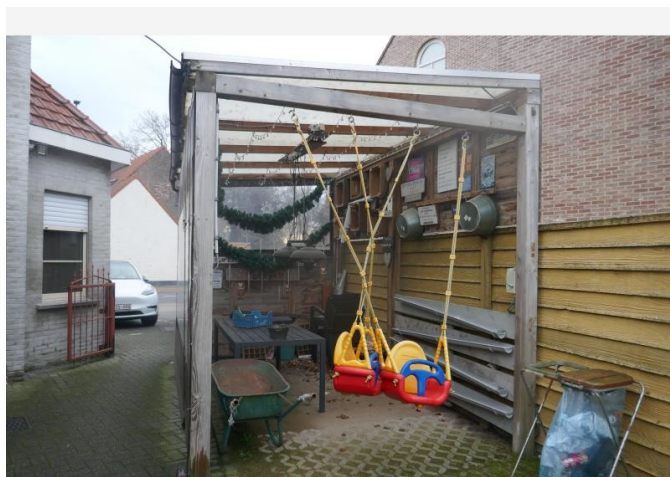
De carport is opgebouwd na 2010 en is geconstrueerd met niet-asbestverdachte materialen en dakbedekking.

| Basis voor advies | De asbestdeskundige beoordeelt het materiaal als niet-asbestverdacht. |

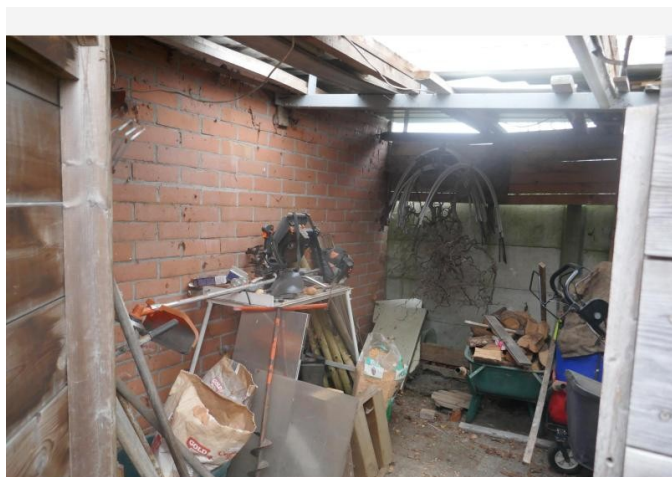
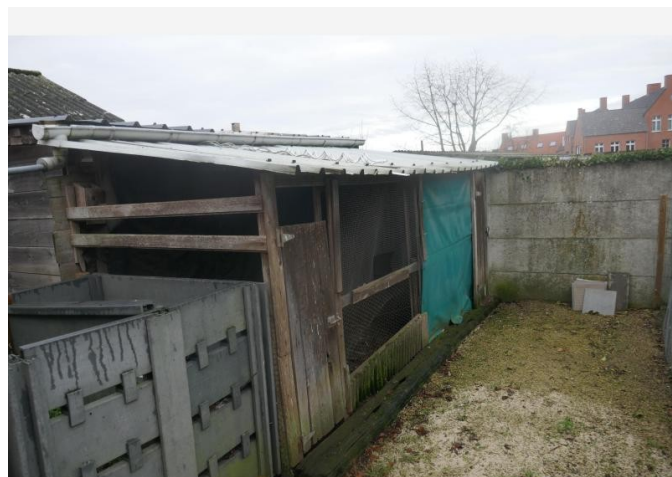
In de constructie van de garage, houtopslag en kippenhok zijn verder geen asbestverdachte materialen vastgesteld.

| Basis voor advies | De asbestdeskundige beoordeelt het materiaal als niet-asbestverdacht. |

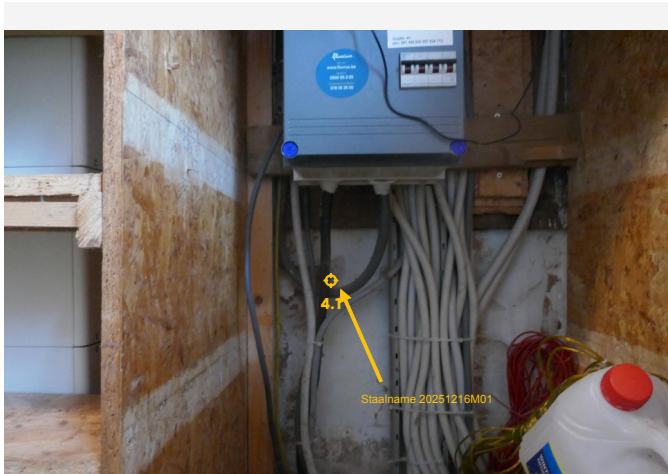
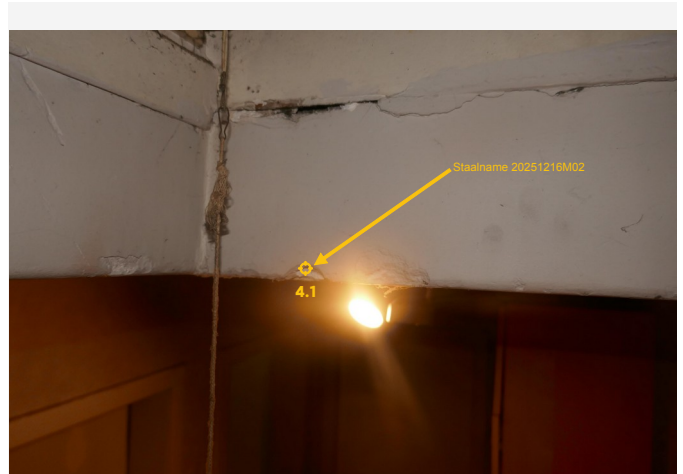
## Fiche 4: Beploistering Muur

Geen asbest

| # | Type | Referentie | Resultaat |
|---|---|---|---|
| 4.1 | Mengmonster | 20251216M01 | Geen asbest |

| Opmerking | De bepleistering is op verschillende momenten aangebracht. Ik heb de stalen genomen aan de punten waar de oudste bepleistering geplaatst is. |

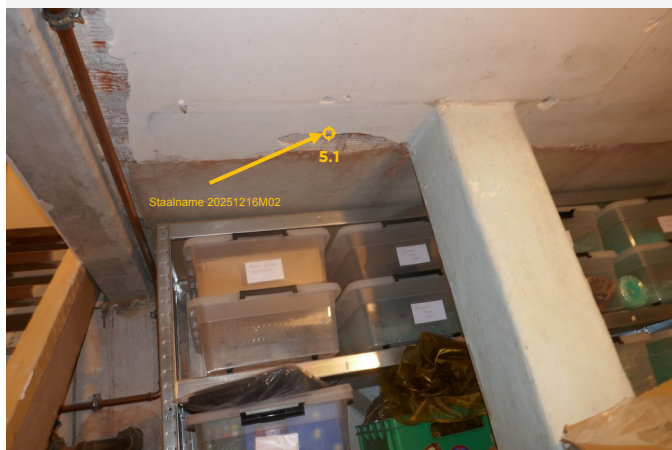
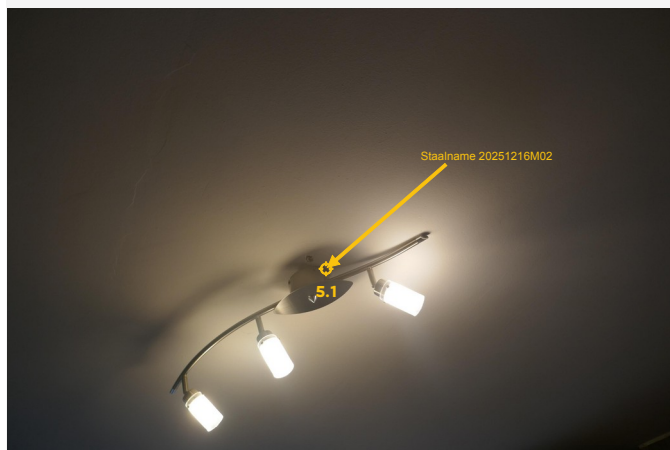
## Fiche 5: Bepleistering Plafonds

Geen asbest

| # | Type | Referentie | Resultaat |
|---|---|---|---|
| 5.1 | Mengmonster | 20251216M02 | Geen asbest |

| Opmerking | De bepleistering in de kelder en op het verdiep zijn van oudere datum. De bepleistering op het gelijkvloerse verdiep is recenter , allemaal na 2000. Daarom stalen genomen in kelder en op eerste verdiep. |

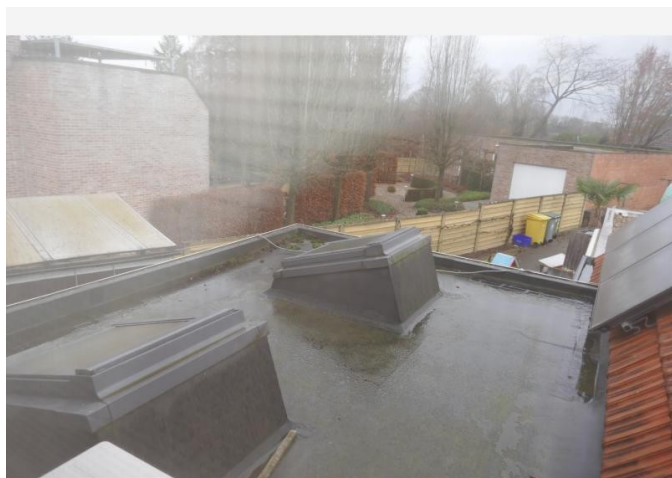
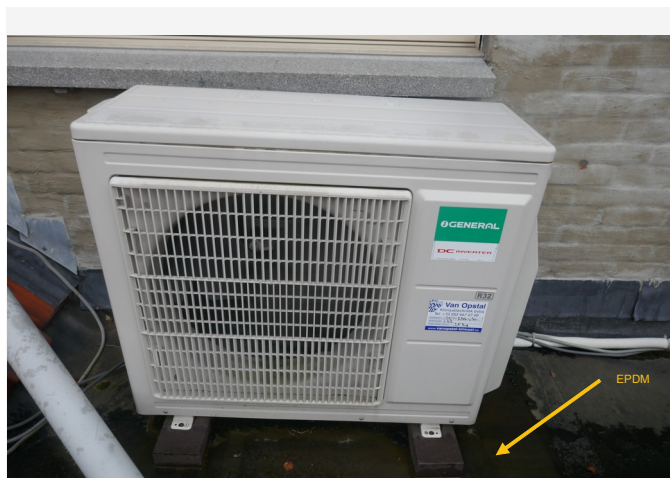
### Fiche 6: Dakbedekking plat dak

| Beschrijving | Notitie | Terug te vinden op plannen |
|---|---|---|
| Fiche 6: Dakbedekking plat dak | De dakbedekking is EPDM | Plan 1.4: Woning plan dak |

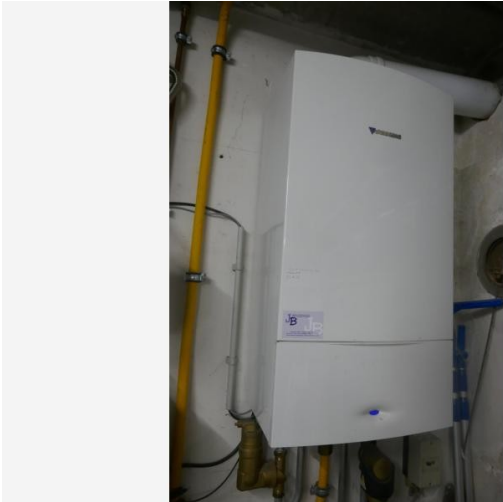
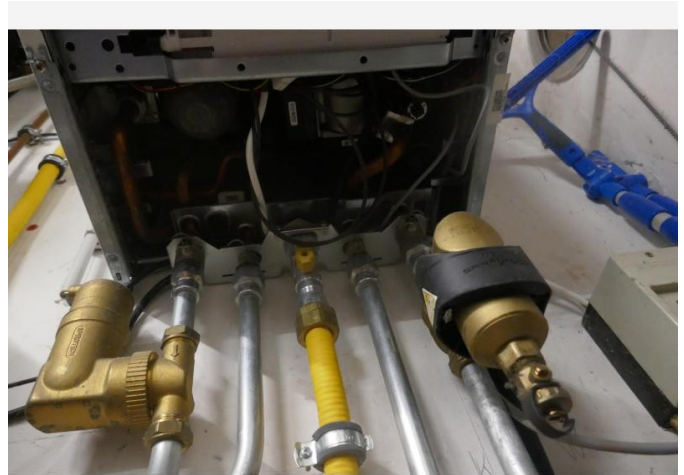
## Fiche 7: Onderdelen aan de stookketel

| Beschrijving | Notitie | Terug te vinden op plannen |
|---|---|---|
| Fiche 7: Onderdelen aan de stookketel | Gasketel bevat geen asbestverdachte componenten | Plan 1.1: Woning plan vo |

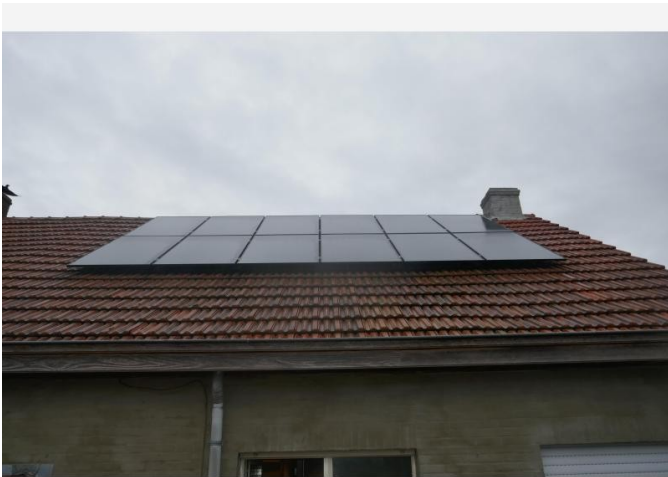
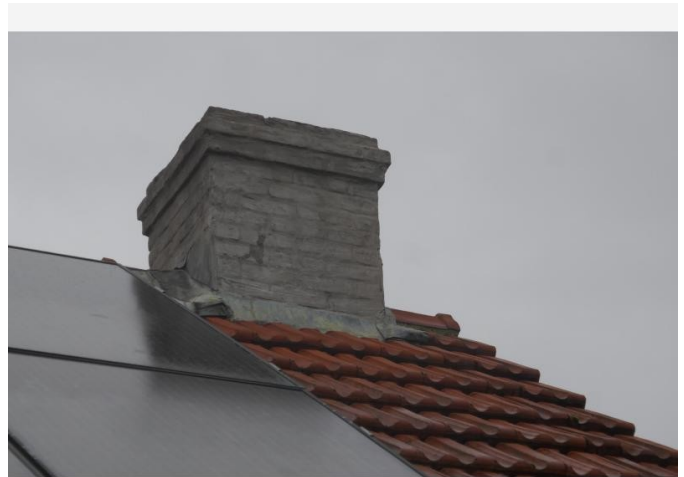
## Fiche 8: Rookgaskanaal pelletkachel

| Beschrijving | Notitie | Terug te vinden op plannen |
|---|---|---|
| Fiche 8: Rookgaskanaal pelletkachel | Het is een gemetste schouw en de pelletkachel is van na 2005. | Plan 1.4: Woning plan dak |

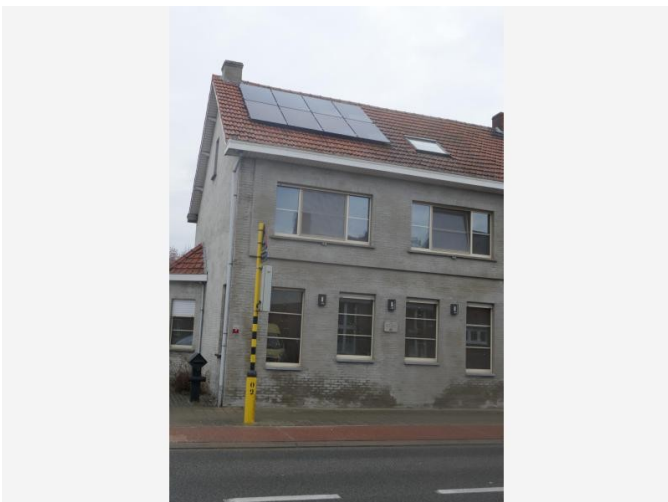
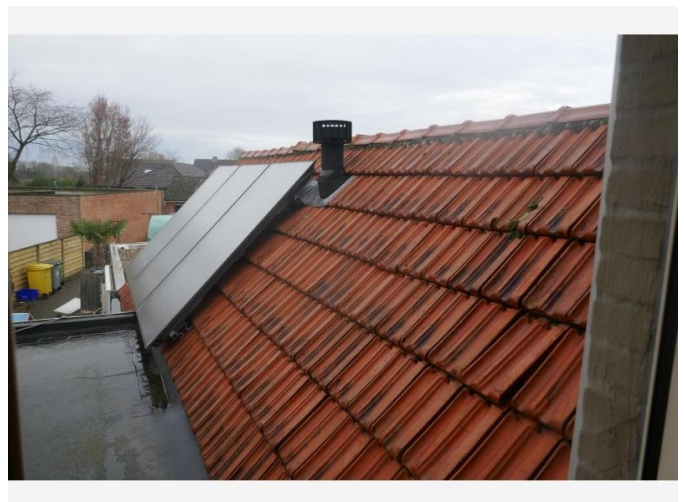
## Fiche 9: Dakbedekking pannen

| Beschrijving | Notitie | Terug te vinden op plannen |
|---|---|---|
| Fiche 9: Dakbedekking pannen | De dakpannen zijn rode cementpannen. | Plan 1.4: Woning plan dak |

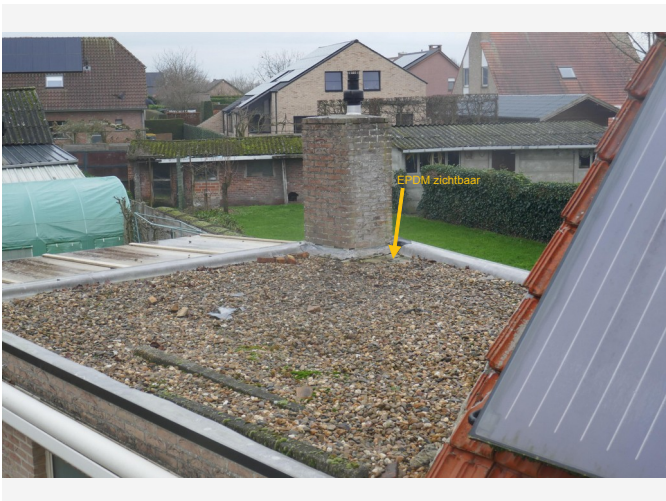
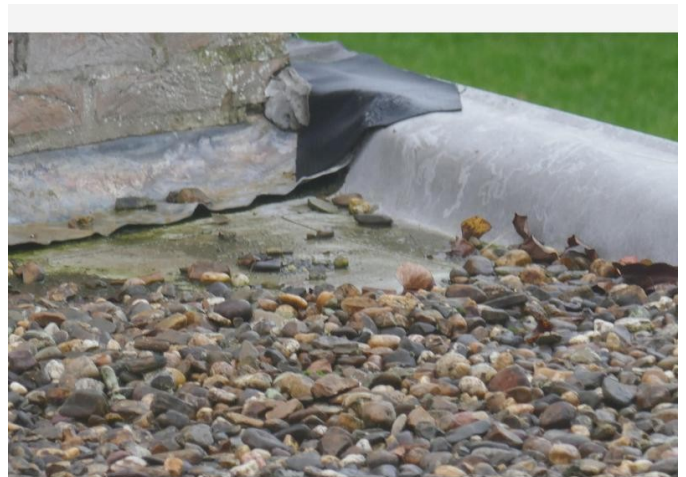
## Fiche 10: Dakbedekking plat dak keien

| Beschrijving | Notitie | Terug te vinden op plannen |
|---|---|---|
| Fiche 10: Dakbedekking plat dak keien | De dakbedekking is EPDM en daarop zijn keien gestort | Plan 1.4: Woning plan dak |

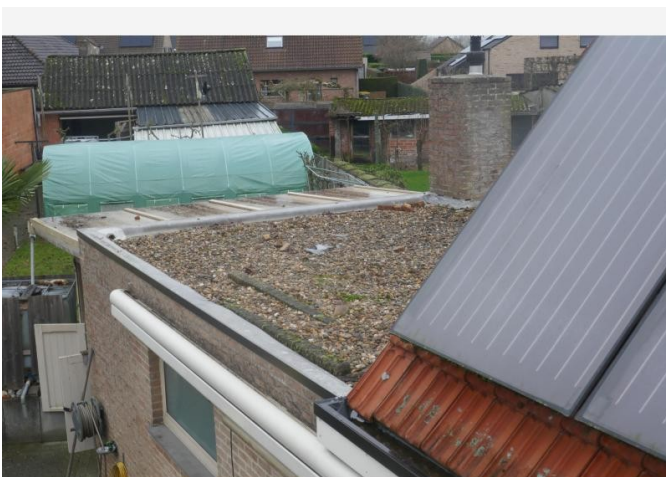
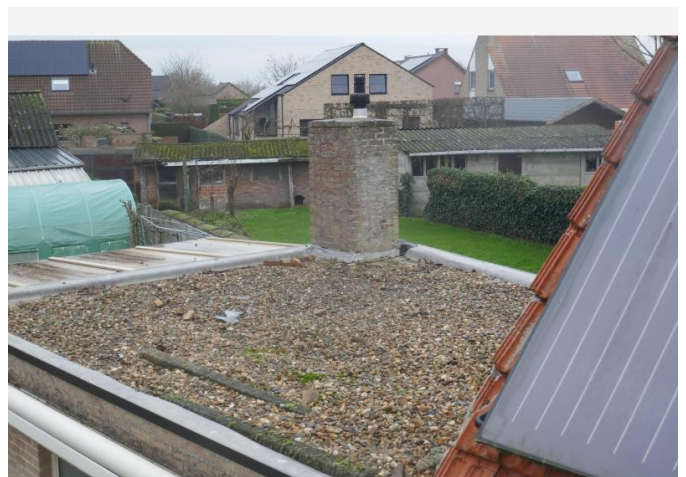
## Fiche 11: Materialen van rookgaskanalen

| Beschrijving | Notitie | Terug te vinden op plannen |
|---|---|---|
| Fiche 11: Materialen van rookgaskanalen | De rookgasafvoer is een gemetste schouw met een kunststof afvoerleiding. | Plan 1.4: Woning plan dak |

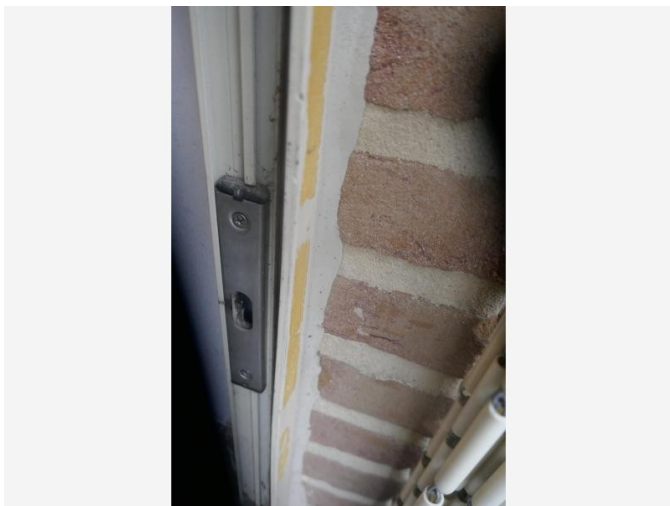
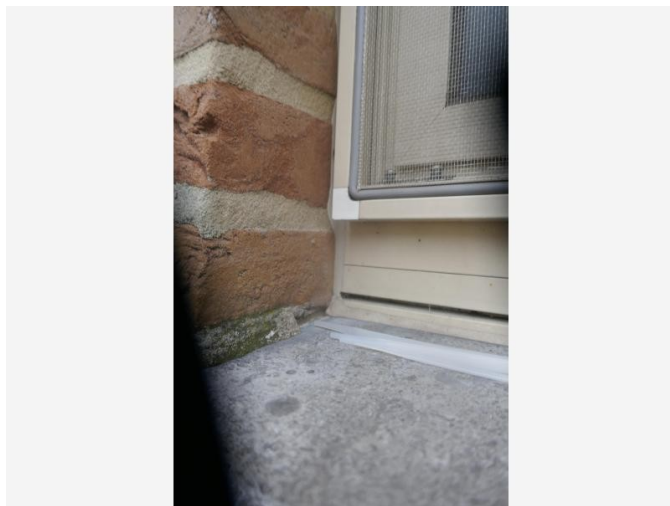
## Fiche 12: Mastiek ramen en deuren

| Beschrijving | Notitie | Terug te vinden op plannen |
|---|---|---|
| Fiche 12: Mastiek ramen en deuren | De ramen en deuren zijn 2005 vernieuwd en afgekit. | Plan 1.1: Woning plan vo |

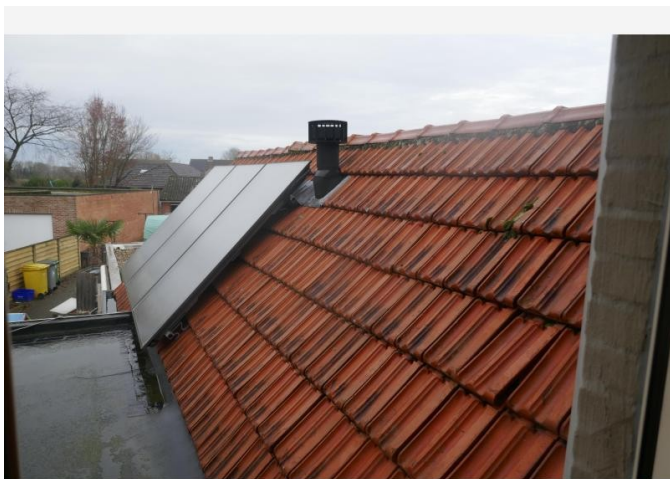
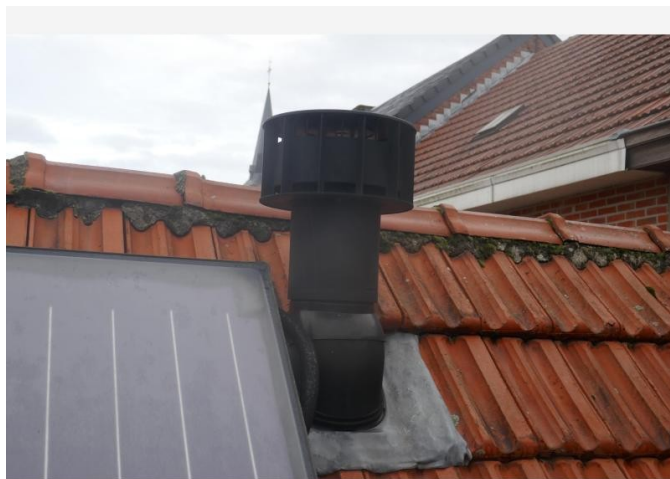
## Fiche 13: Rookgaskanaal Dampkap

| Beschrijving | Notitie | Terug te vinden op plannen |
|---|---|---|
| Fiche 13: Rookgaskanaal Dampkap | De afvoer is niet vervaardigd uit een asbestverdacht materiaal | Plan 1.4: Woning plan dak |

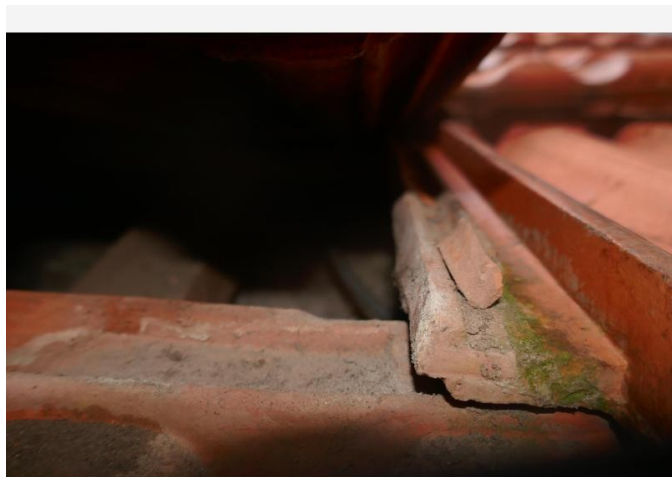
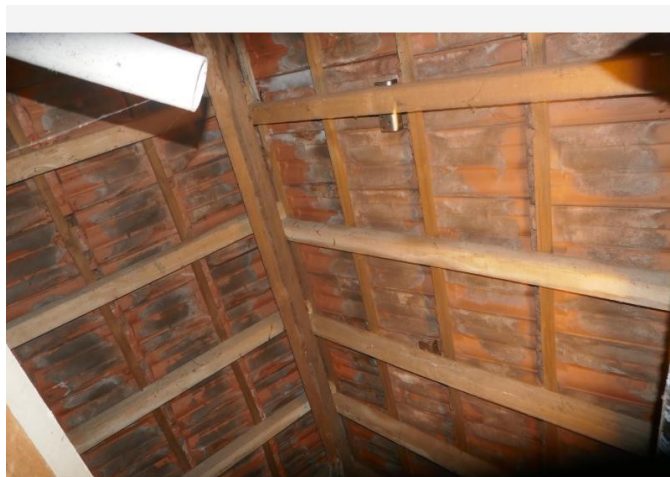
### Fiche 14: Materialen onder dakpannen

| Beschrijving | Notitie | Terug te vinden op plannen |
|---|---|---|
| Fiche 14: Materialen onder dakpannen | Er is onder de dakpannen geen onderdak vastgesteld. | Plan 1.4: Woning plan dak |

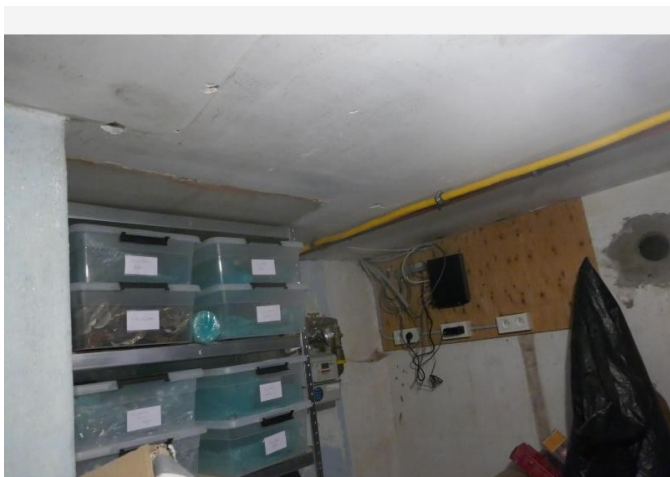
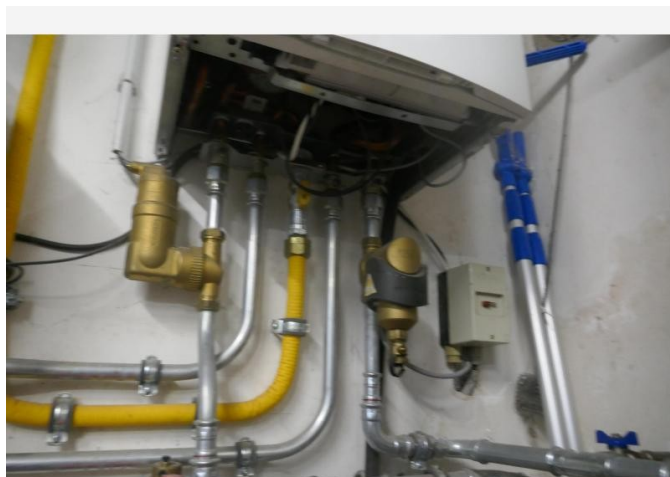
## Fiche 15: Leidingisolatie

| Beschrijving | Notitie | Terug te vinden op plannen |
|---|---|---|
| Fiche 15: Leidingisolatie | Geen leidingisolatie aanwezig met asbestverdachte isolatie | Plan 1.3: Woning plan v-1 |

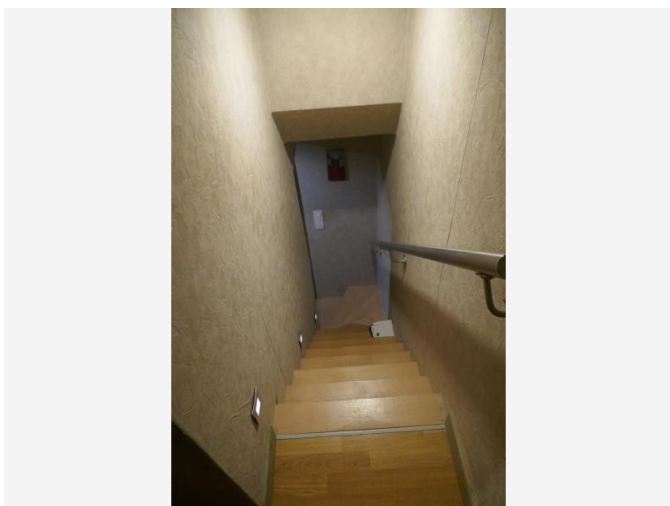
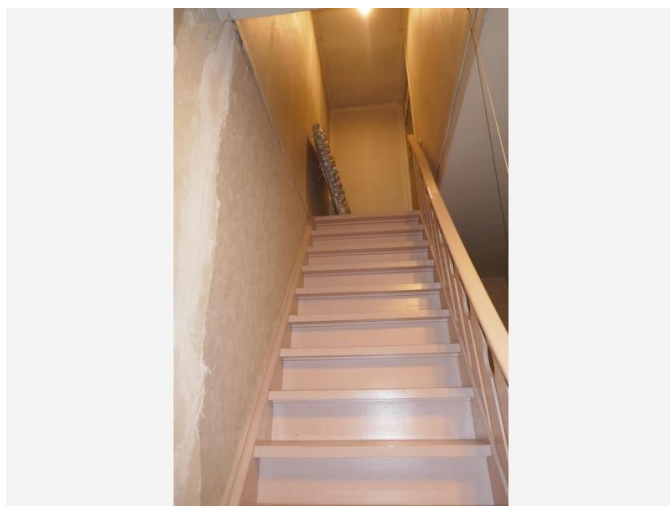
## Fiche 16: Liftinfrastructuur

| Beschrijving | Notitie | Terug te vinden op plannen |
|---|---|---|
| Fiche 16: Liftinfrastructuur | Er is geen liftinfrastructuur aanwezig in het pand | Plan 1.1: Woning plan vo |
