# Asbestinventarisat attest

Willem De Ganckstraat 42, 1730 Asse

Attestnummer : **20251202-000412.000**

**Asbestveilig** (maar mogelijk niet asbestvrij)

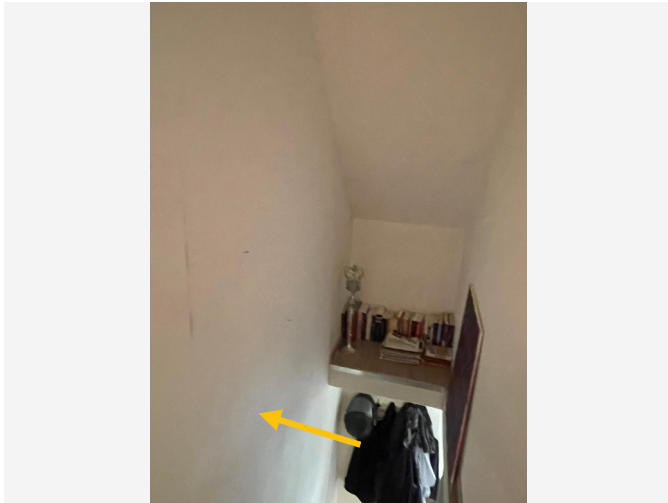
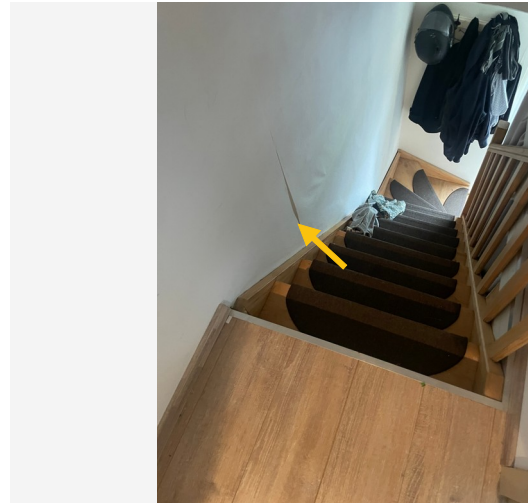
| Fiche 1: Valse binnenwanden..... | 19 |

Bijna volledige woning is niet asbestverdachte valse binnenwanden (gipskartonplaten). Hier is geen monsternamen pleisterwerk muren mogelijk. Destructief onderzoek is noodzakelijk om achterliggende lagen te inspecteren.

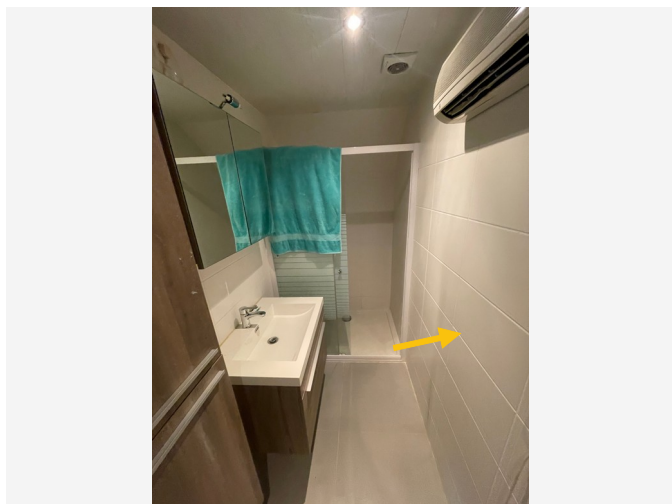
| Fiche 2: Tegellijm (faïence) tegels..... | 20 |

Tegellijm is nergens vast te stellen: geen schade aan vloer- en wandtegels en plinten. Geen monsternamen mogelijk. Destructief onderzoek is noodzakelijk om achterliggende (oudere) lagen te analyseren.

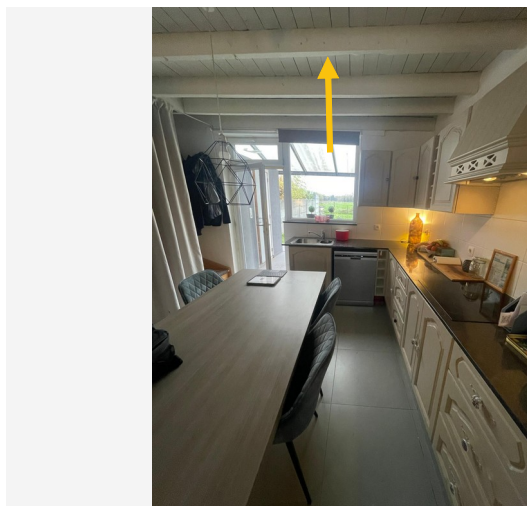
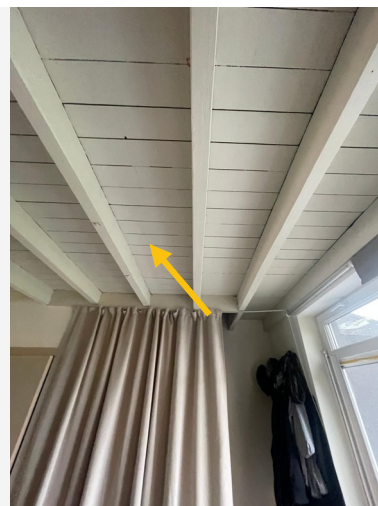
| Fiche 3: Plafonds uit niet asbestverdacht materiaal..... | 21 |

De plafonds zijn gemaakt van niet-asbestverdachte materialen (bijvoorbeeld pvc, hout, laminaat, gyproc, ...), deze toepassingen zijn niet asbestverdacht. We hebben echter niet kunnen vaststellen of er mogelijk asbestverdachte of asbesthoudende materialen achter deze toepassingen aanwezig zijn. Bij renovatie of sloop is het aangeraden om een destructief onderzoek te laten uitvoeren van deze toepassingen.

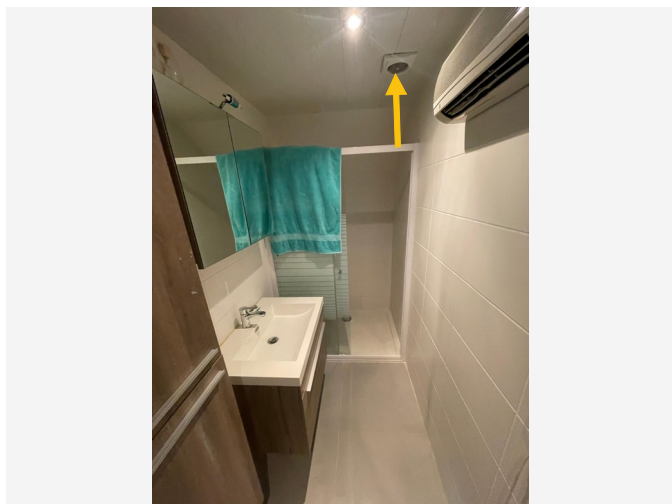
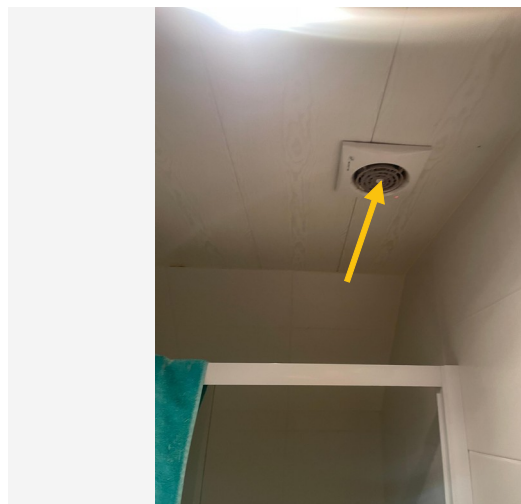
| Fiche 4: Verluchtingsbuis/Koker..... | 22 |

Verluchtingsbuis/koker niet zichtbaar zonder te demonteren. Destructief onderzoek is noodzakelijk om deze koker of buis te inspecteren.

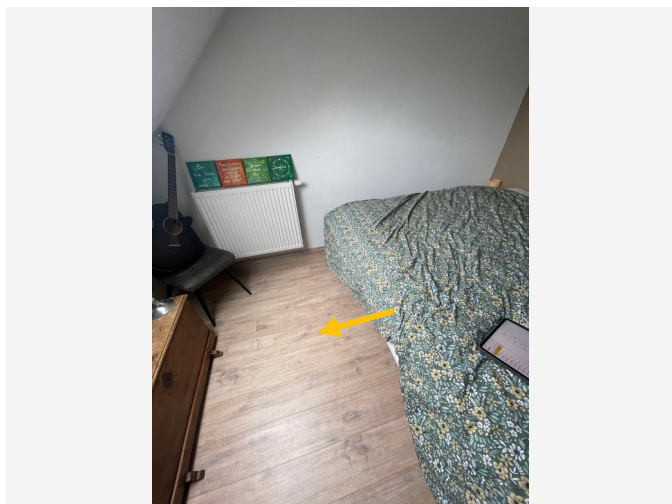
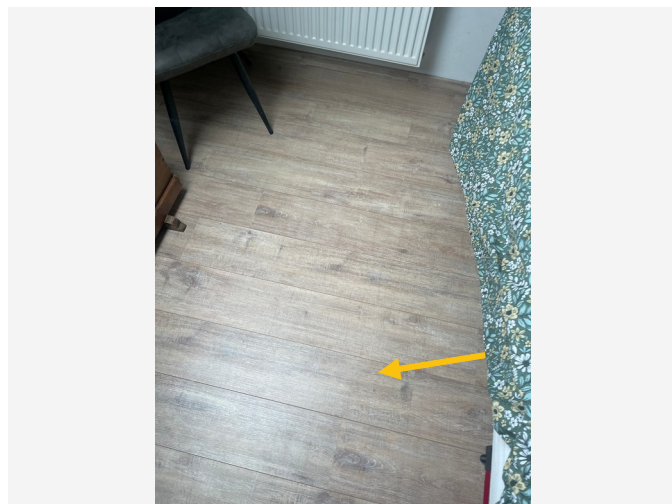
| Fiche 5: Laminaat niet verdacht..... | 23 |

Laminaat is niet asbestverdacht. We hebben echter niet kunnen vaststellen of er mogelijk asbestverdachte of asbesthoudende materialen onder deze toepassingen aanwezig zijn. Bij renovatie of sloop is het aangeraden om een destructief onderzoek te laten uitvoeren van deze toepassingen.

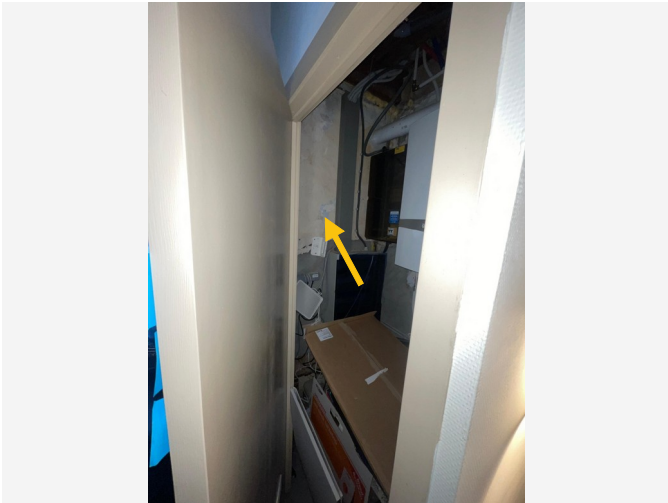
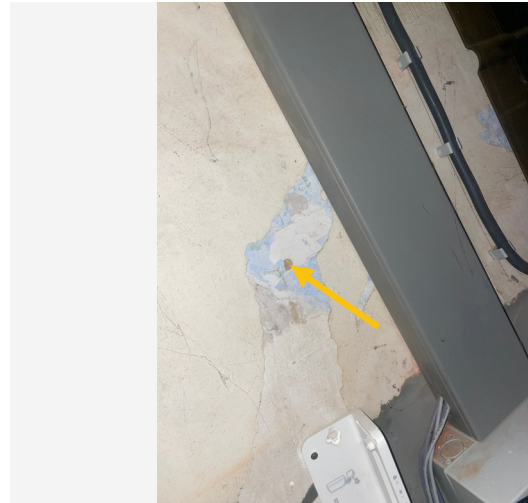
## Fiche 6: Pleisterwerk muren

Geen asbest

| # | Type | Referentie | Resultaat |
|---|---|---|---|
| 6.1 | Mengmonster | MM01 | Geen asbest |

| Opmerking | Enkel technische ruimte in pleisterwerk muren. Hier werd een mengmonster genomen. Overige muren in valse binnenwanden. Deze oppervlakte kan licht afwijken van de gemeten oppervlakte, de opgegeven hoeveelheden mogen niet gebruikt worden als maatstaf van heffing. |

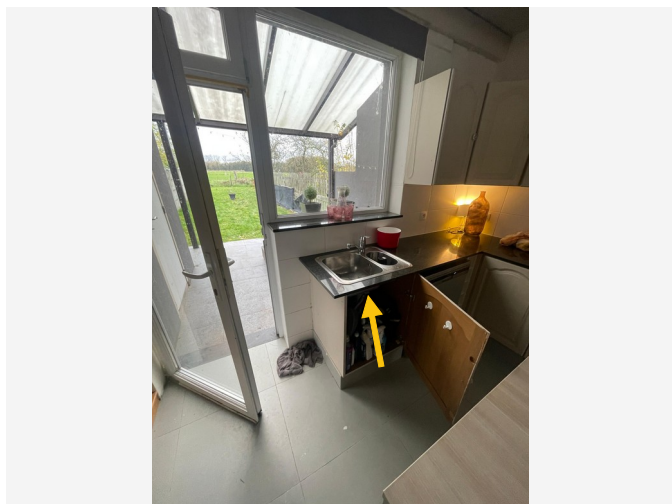
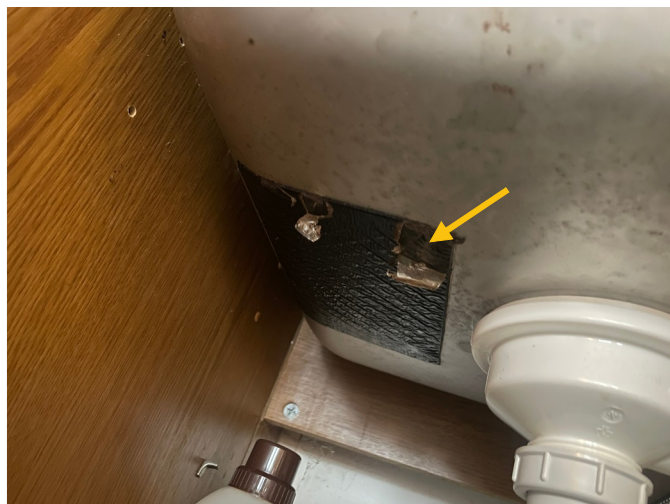
## Fiche 7: Anti-dreun onder spoelbak - Keuken

Geen asbest

| # | Type | Referentie | Resultaat |
|---|---|---|---|
| 7.1 | Puntmonster | MM02 | Geen asbest |

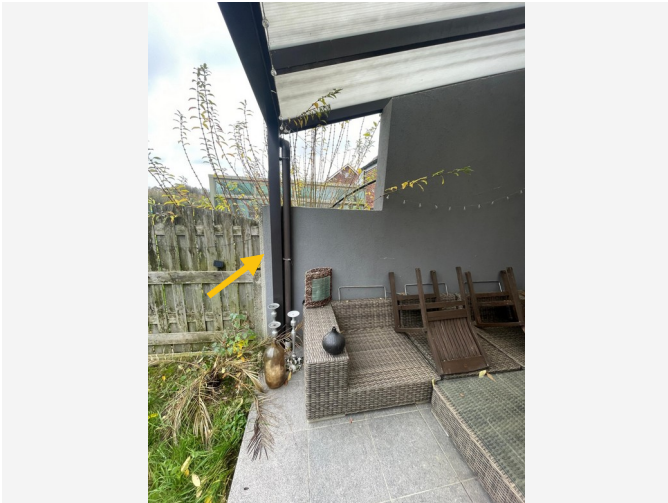
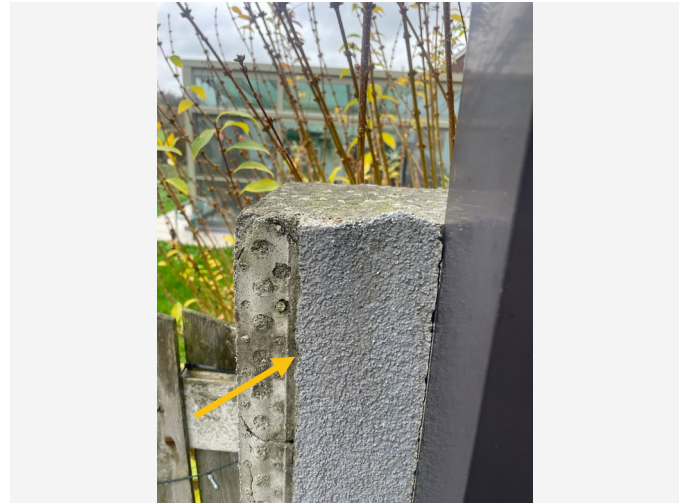
## Fiche 8: Crepi tegen buitenwand - Gevel

Geen asbest

| # | Type | Referentie | Resultaat |
|---|---|---|---|
| 8.1 | Mengmonster | MM03 | Geen asbest |

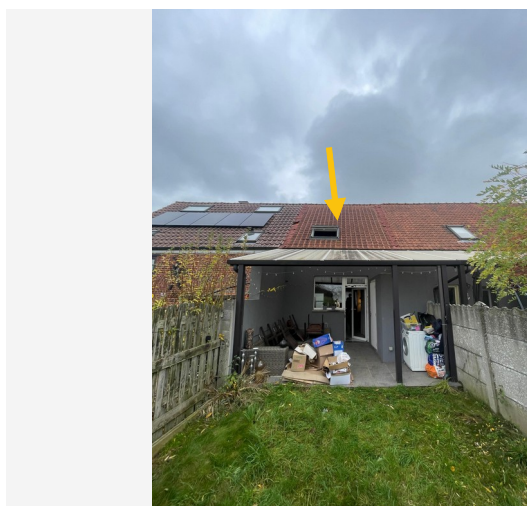
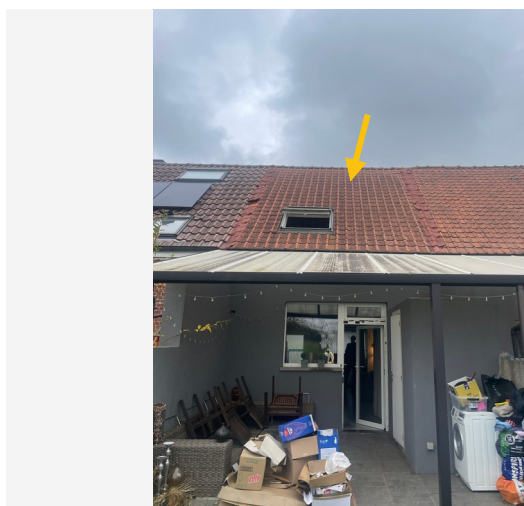
### Fiche 9: Dakbedekking

| Beschrijving | Notitie | Terug te vinden op plannen |
|---|---|---|
| Fiche 9: Dakbedekking | Dakbedekking is niet asbestverdacht. | Plan 1.7: Woning plan - Dak |

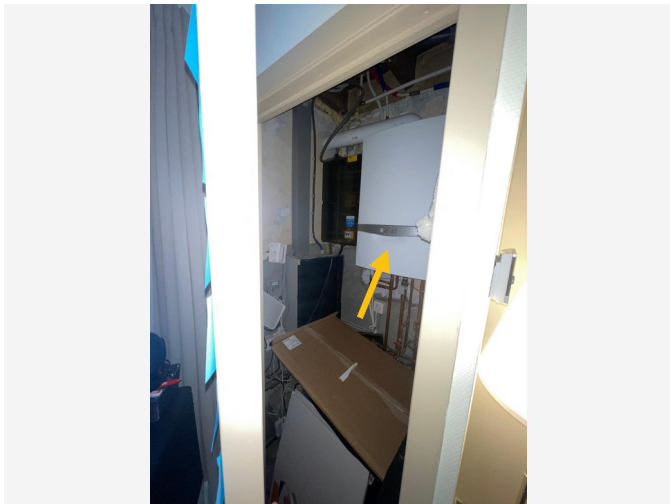
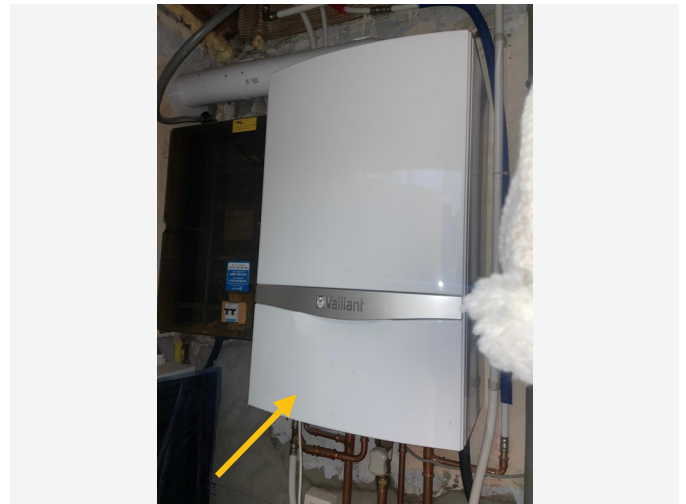
## Fiche 10: Materialen aan de stookketel

| Beschrijving | Notitie | Terug te vinden op plannen |
|---|---|---|
| Fiche 10: Materialen aan de stookketel | Condensatieketel is niet asbestverdacht. | Plan 1.1: Woning plan - Gelijkvloers |

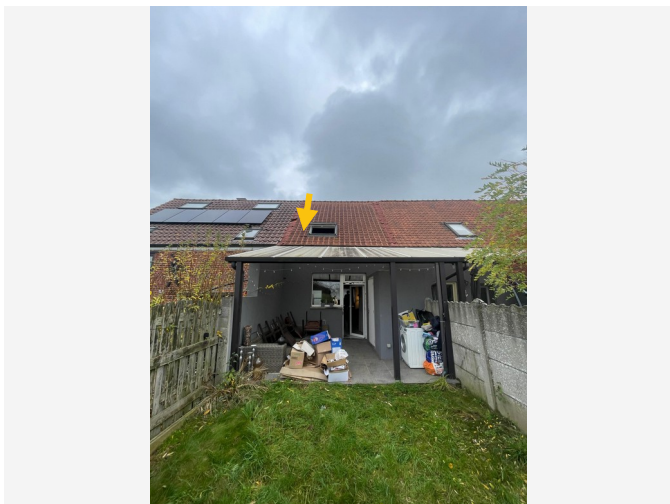
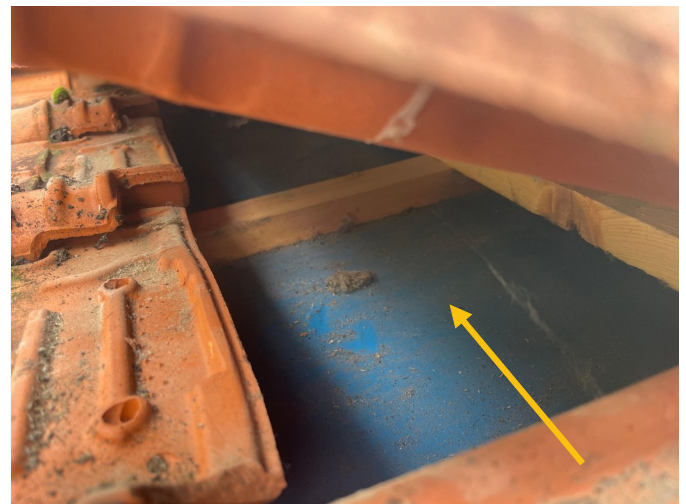
## Fiche 11: Materialen onder de dakbedekking (onderdak, ...)

| Beschrijving | Notitie | Terug te vinden op plannen |
|---|---|---|
| Fiche 11: Materialen onder de dakbedekking (onderdak, ...) | Tijdens de inspectie van dit gebouw hebben we vastgesteld dat er geen asbestverdacht onderdak aanwezig is in de dakstructuur. | Plan 1.8: Woning plan - Dak |

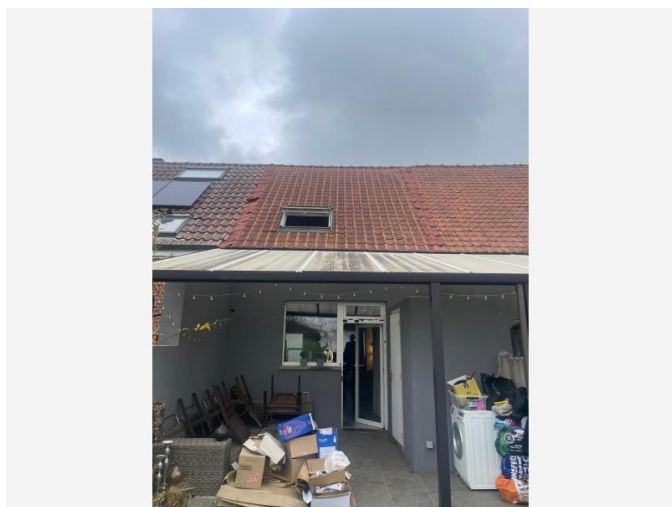
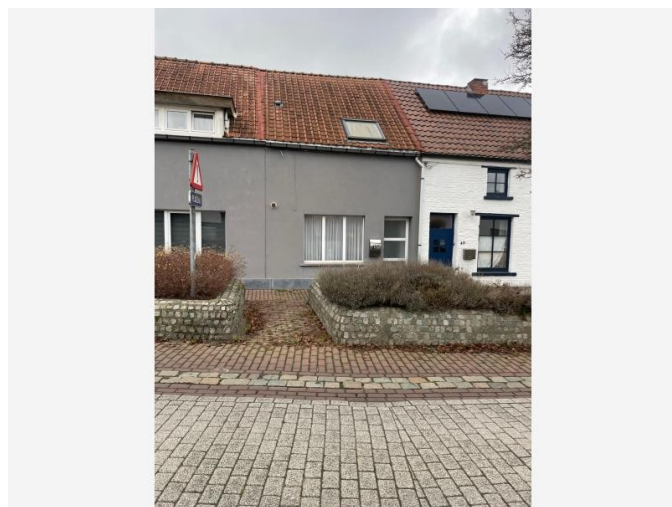
### Fiche 12: Materialen van rookgaskanalen

| Beschrijving | Notitie | Terug te vinden op plannen |
|---|---|---|
| Fiche 12: Materialen van rookgaskanalen | Geen rookgaskanalen zichtbaar. | - |

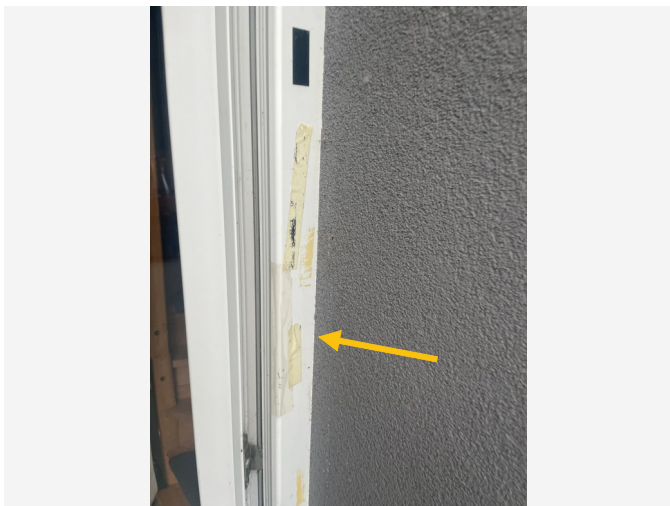
## Fiche 14: Afdichtingsmateriaal aan schrijnwerk

| Beschrijving | Notitie | Terug te vinden op plannen |
|---|---|---|
| Fiche 14: Afdichtingsmateriaal aan schrijnwerk | Geen mastiek aanwezig tussen gevel en schrijnwerk. | - |

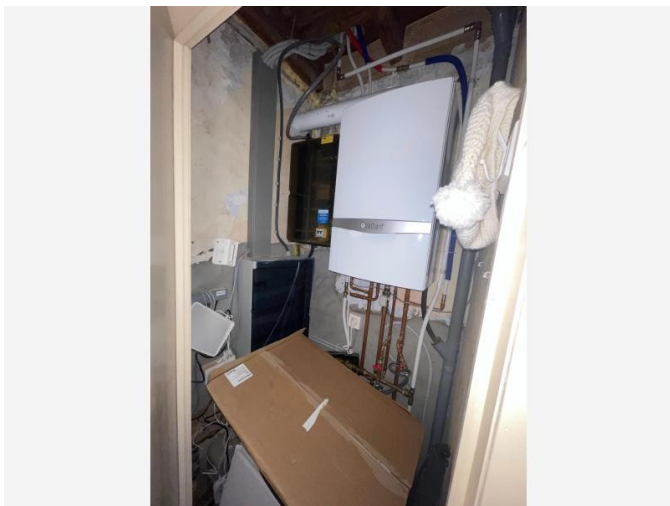
## Fiche 15: Leidingisolatie

| Beschrijving | Notitie | Terug te vinden op plannen |
|---|---|---|
| Fiche 15: Leidingisolatie | Geen leidingisolatie aanwezig. | - |
