# Asbestinventarisatetest

Graatakker 187, 2300 Turnhout

Attestnummer : **20251218-000264.000**

**Asbestveilig** (maar mogelijk niet asbestvrij)

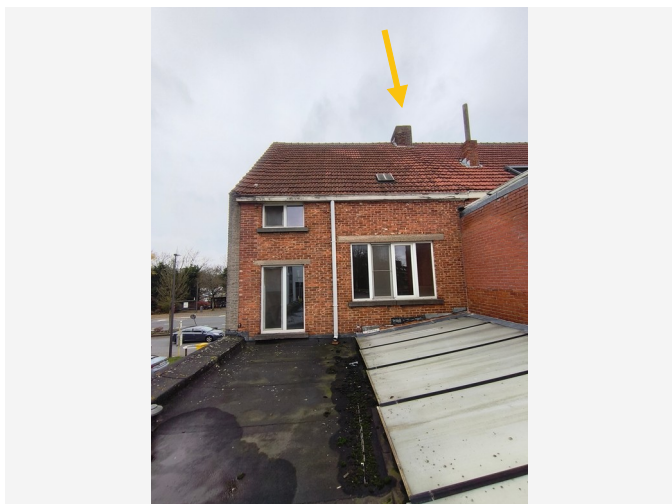
Situeringsfoto

**Reden:** Het te onderzoeken materiaal situeert zich hoger dan 3,50 m te rekenen vanaf een veilige ondergrond

**Uitleg van de asbestdeskundige:** De schouw bevat binnenin mogelijk een asbestcement rookgaskanaal. Laat dit onderzoeken bij eventuele werken.

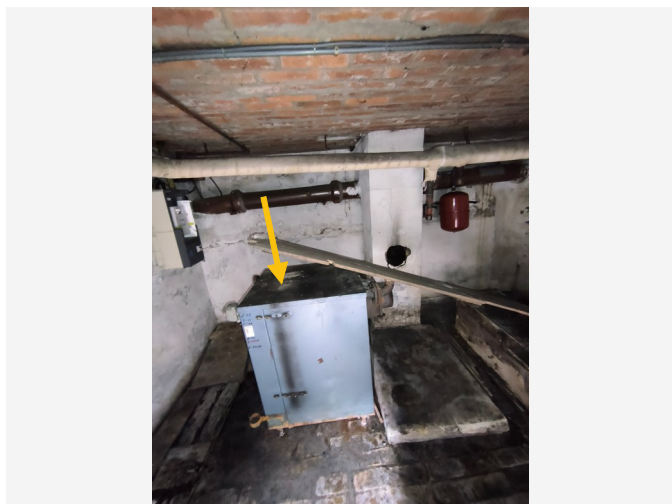
Situeringsfoto

De CV-ketel bevat mogelijk asbesthoudende pakkingen en/of elementen. Laat ze onderzoeken bij onderhoud of vervanging.

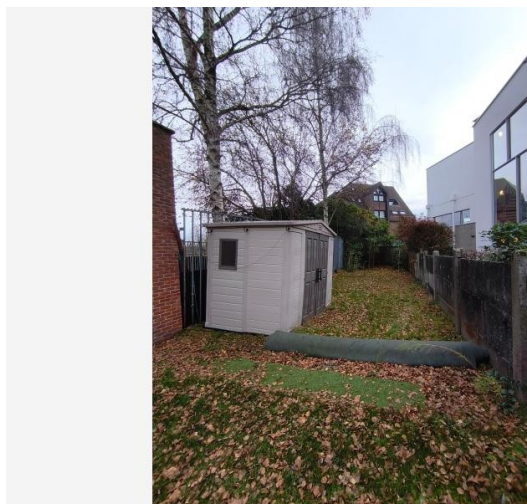
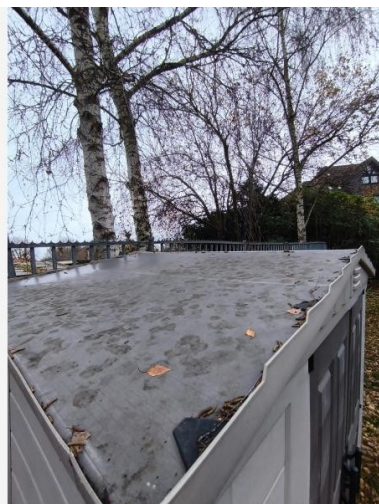
Het tuinhuis werd gecontroleerd en werd als niet-asbestverdacht bevonden.

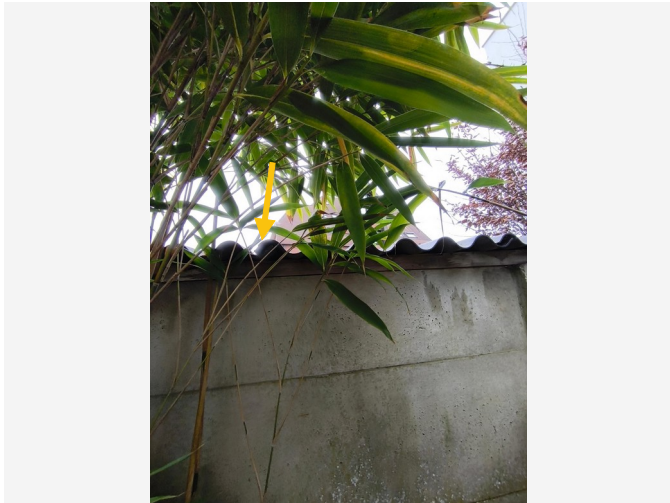
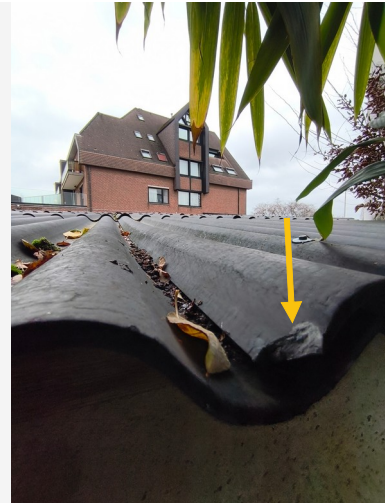
## Fiche 4: Golfplaten (met staalname)

Geen asbest

| # | Type | Referentie | Resultaat |
|---|---|---|---|
| 4.1 | Puntmonster | 10 | Geen asbest |

| Opmerking | <p>Er werd een staal genomen aan een uitstekend stuk waardoor de waterdichtheid van de dakbedekking niet in het gedrang komt.</p> <p>De vermelde oppervlaktes, diktes en volumes betreffen een beredeneerde schatting. Er worden geen rechten verleend aan deze oppervlaktes/diktes/volumes</p> |

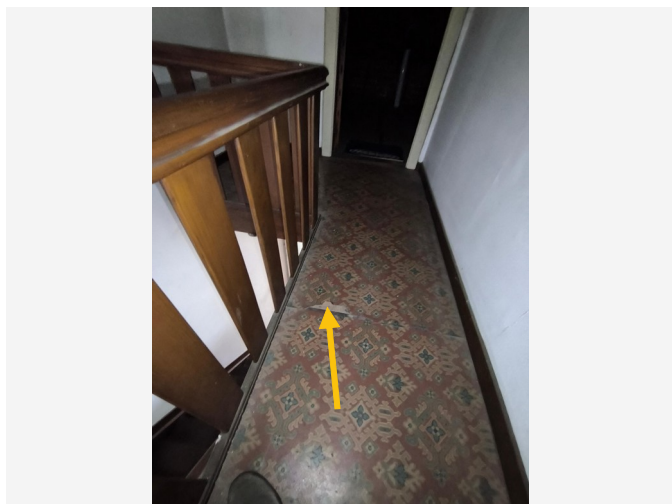
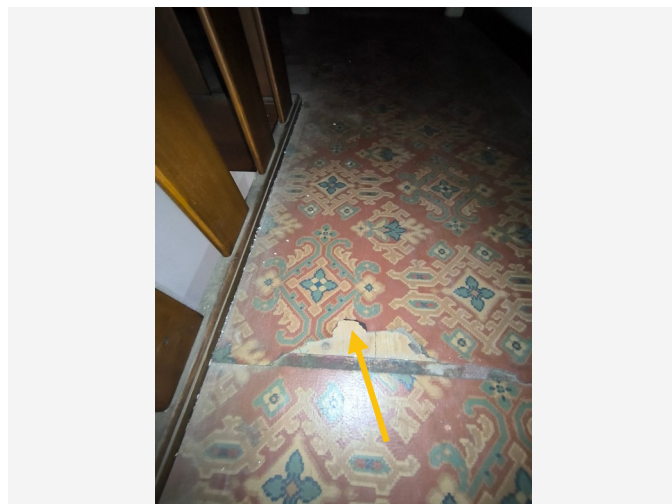
## Fiche 5: Vinyl

Geen asbest

| # | Type | Referentie | Resultaat |
|---|---|---|---|
| 5.1 | Puntmonster | 9 | Geen asbest |

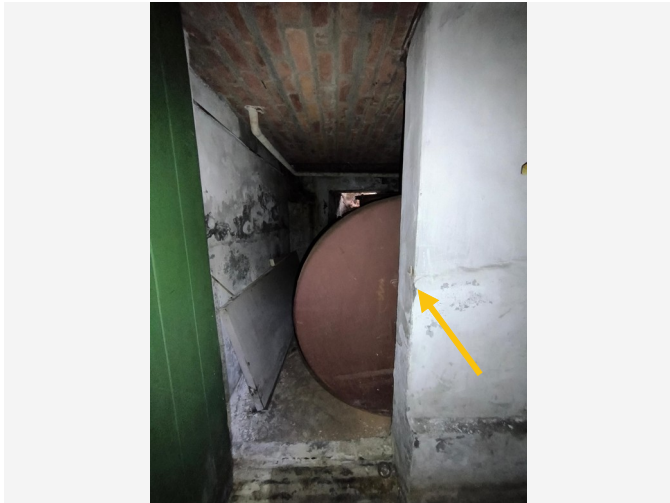
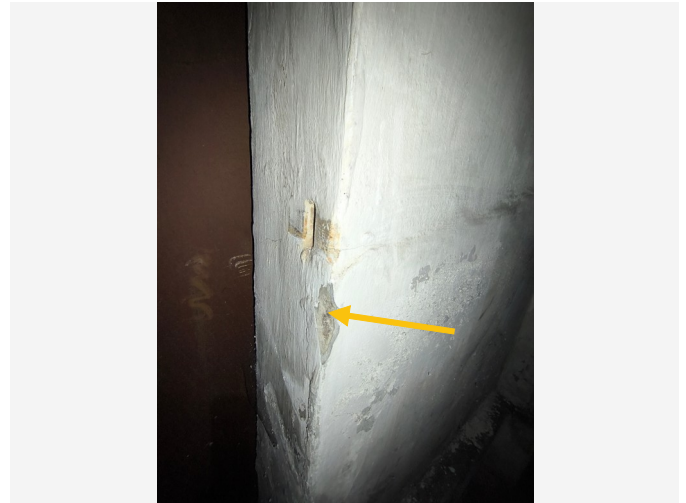
## Fiche 6: Cementering kelder

Geen asbest

| # | Type | Referentie | Resultaat |
|---|---|---|---|
| 6.1 | Mengmonster | 8 | Geen asbest |

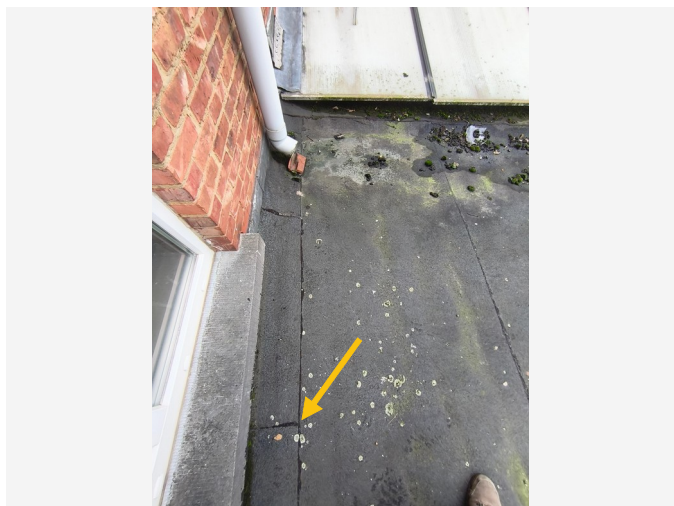
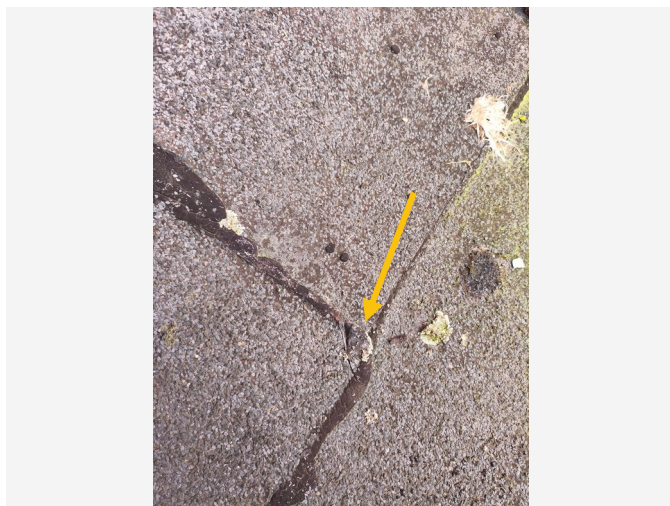
## Fiche 7: Roofing

Geen asbest

| # | Type | Referentie | Resultaat |
|---|---|---|---|
| 7.1 | Puntmonster | 7 | Geen asbest |

| Opmerking | <p>Er werd een staal genomen aan een uitstekend stuk roofing waardoor de waterdichtheid niet in het gedrang komt .</p> <p>Er kan niet uitgesloten worden dat er onderlagen aanwezig zijn ( bij dakwerken extra controle aangewezen)</p> <p>De vermelde oppervlaktes, diktes en volumes betreffen een beredeneerde schatting. Er worden geen rechten verleend aan deze oppervlaktes/diktes/volumes.</p> |

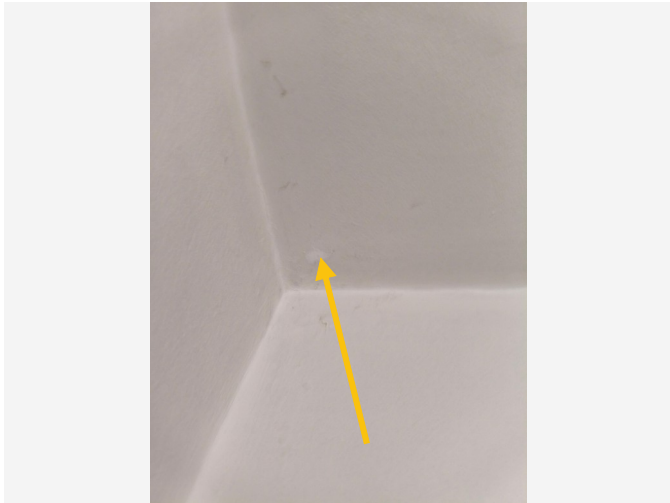
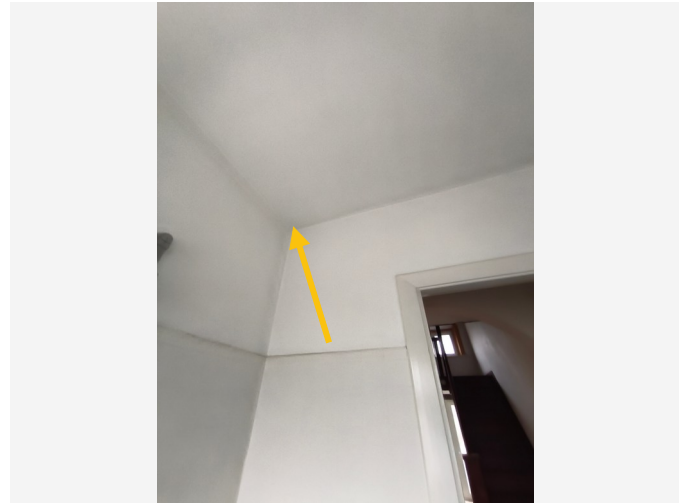
## Fiche 8: Plafondpleister

Geen asbest

| # | Type | Referentie | Resultaat |
|---|---|---|---|
| 8.1 | Mengmonster | 2 | Geen asbest |

| Opmerking | <p>Volgens het inspectieprotocol is een monstername van het pleisterwerk verplicht om dit te identificeren als niet-asbesthoudend.</p> <p>Locatie staalnames: individuele ruimte: polyvalente ruimte / natte ruimte: keuken / stookplaats: badkamer / traphal: bemonstred op gelijkvloers.</p> <p>De vermelde oppervlaktes en volumes betreffen een beredeneerde schatting. Er worden geen rechten verleend aan deze oppervlaktes/volumes. De dikte is een schatting die voortvloeit uit de monsterplaatsen en is daarom niet altijd representatief.</p> <p>Er bevinden zich enkele plafonds. Het is niet duidelijk of er pleisterwerk of asbest toepassingen aanwezig zijn achter/op deze valse plafonds, het is aangewezen om bijkomend onderzoek uit te voeren bij werken</p> |

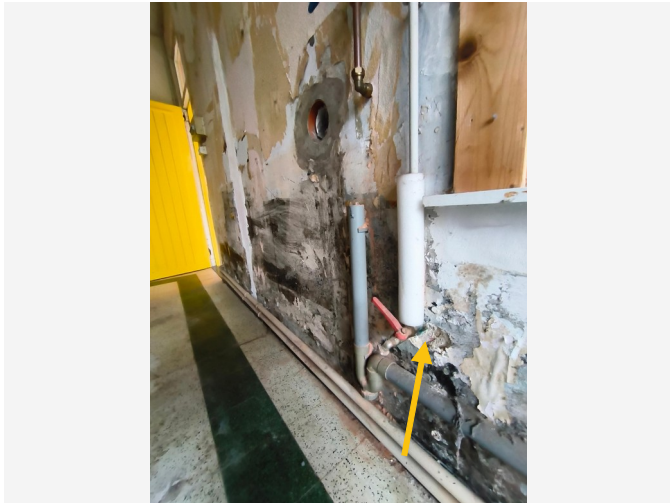
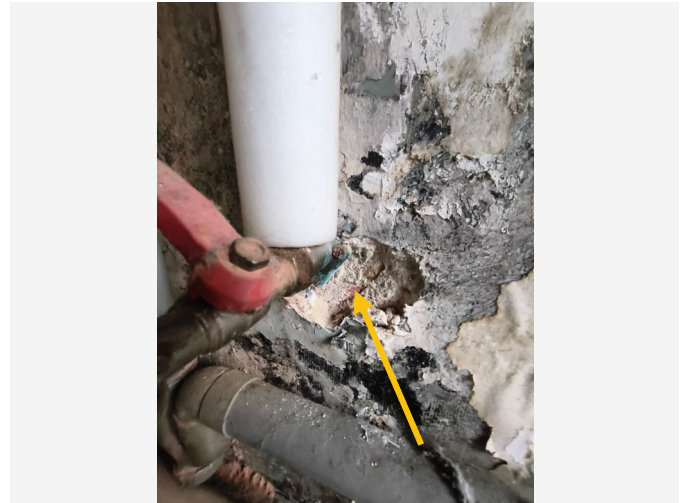
## Fiche 9: Muurpleister

Geen asbest

| # | Type | Referentie | Resultaat |
|---|---|---|---|
| 9.1 | Mengmonster | 1 | Geen asbest |

| Opmerking | <p>Volgens het inspectieprotocol is een monsternamen van het pleisterwerk verplicht om dit te identificeren als niet-asbesthoudend.</p> <p>Locatie staalnames: individuele ruimte: polyvalente ruimte / natte ruimte: keuken / stookplaats: badkamer / traphal: onder de trap bemonsterd.</p> <p>De vermelde oppervlaktes en volumes betreffen een beredeneerde schatting. Er worden geen rechten verleend aan deze oppervlaktes/volumes. De dikte is een schatting die voortvloeit uit de monsterplaatsen en is daarom niet altijd representatief.</p> <p>Er bevinden zich enkele valse wanden. Het is niet duidelijk of er pleisterwerk of asbest toepassingen aanwezig zijn achter/op deze valse wanden, het is aangewezen om bijkomend onderzoek uit te voeren bij werken.</p> |

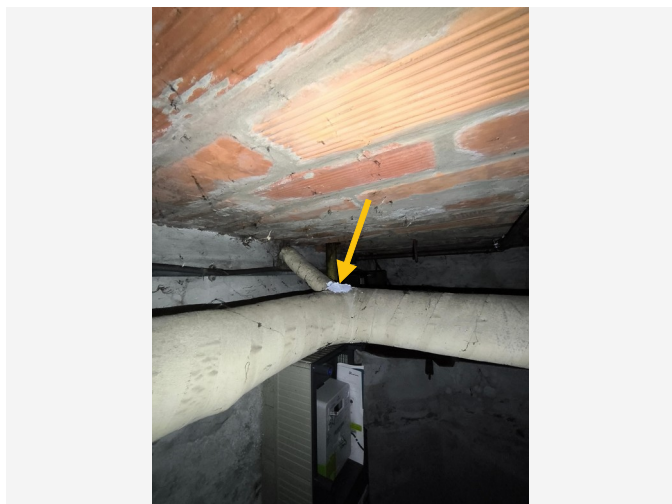
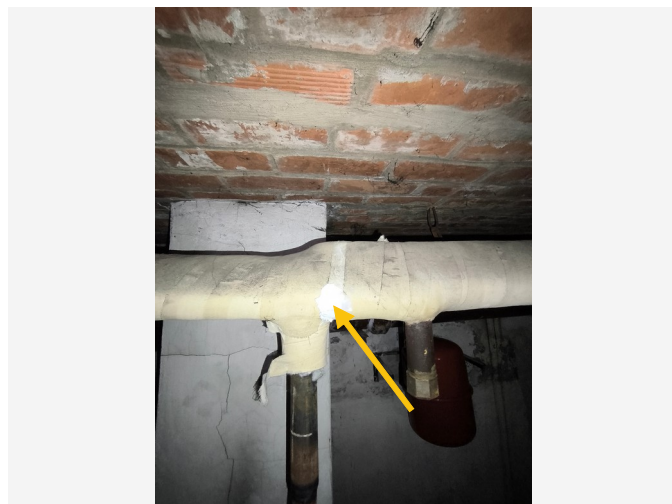
## Fiche 10: Leidingisolatie kelder

Geen asbest

| # | Type | Referentie | Resultaat |
|---|---|---|---|
| 10.1 | Mengmonster | 5 | Geen asbest |
| 10.2 | Mengmonster | 6 | Geen asbest |

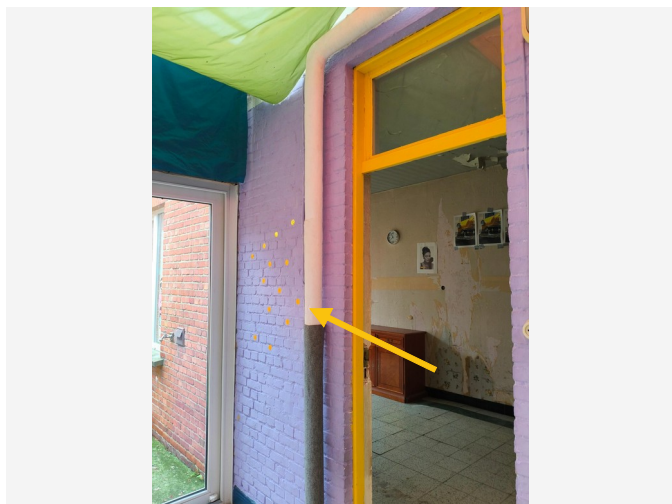
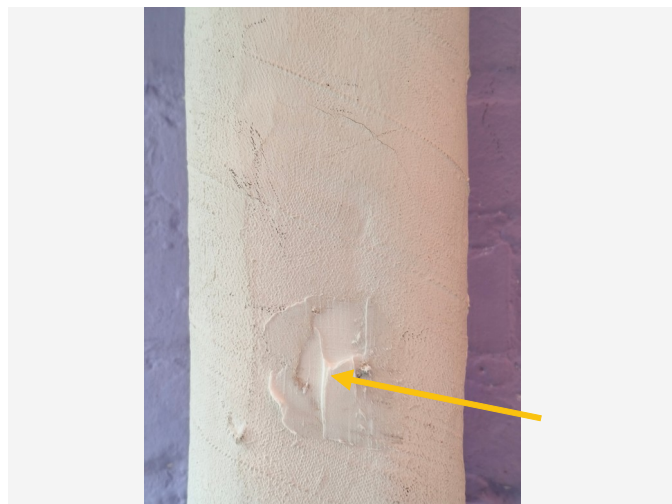
Geen asbest

| # | Type | Referentie | Resultaat |
|---|---|---|---|
| 11.1 | Mengmonster | 3 | Geen asbest |
| 11.2 | Mengmonster | 4 | Geen asbest |

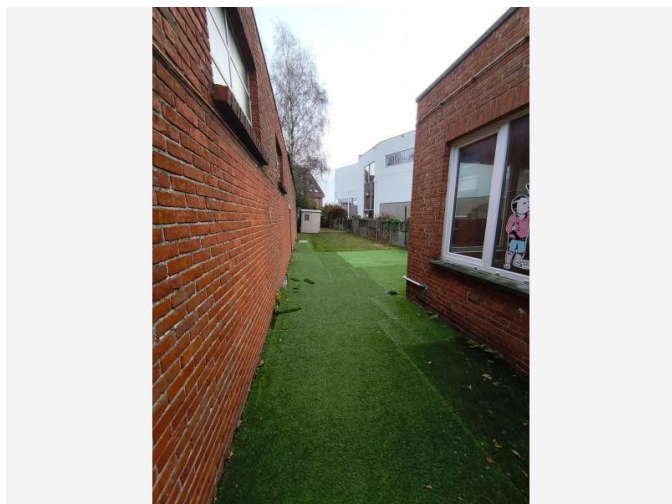
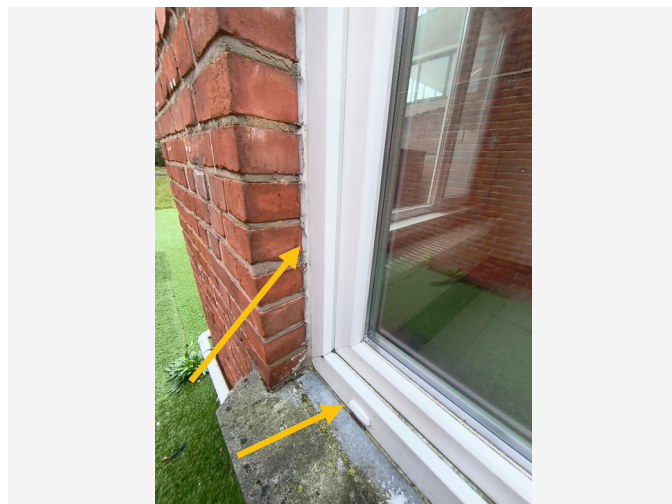
### Fiche 12: Kit niet verdacht (visueel vastgesteld)

| Beschrijving | Notitie | Terug te vinden op plannen |
|---|---|---|
| Fiche 12: Kit niet verdacht (visueel vastgesteld) | De gebruikte siliconen kit is niet asbestverdacht | Plan 1.1: Overzicht |

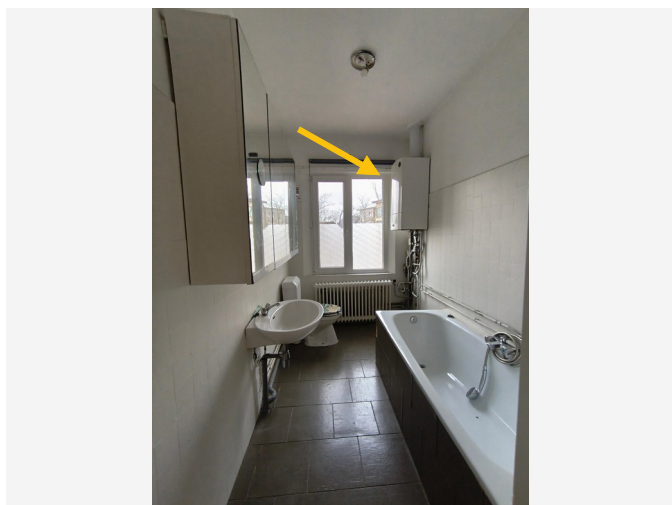
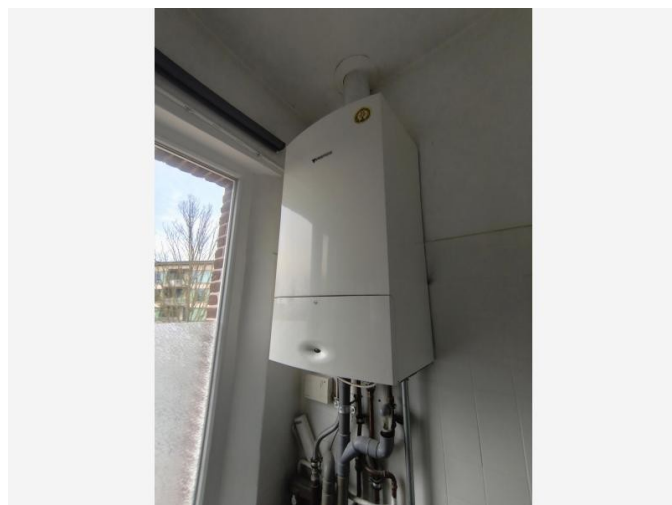
### Fiche 13: CV Ketel badkamer

| Beschrijving | Notitie | Terug te vinden op plannen |
|---|---|---|
| Fiche 13: CV Ketel badkamer | De CV ketel werd gecontroleerd en is niet asbest verdacht, geen risico bouwjaar. | Plan 1.3: Verdieping |

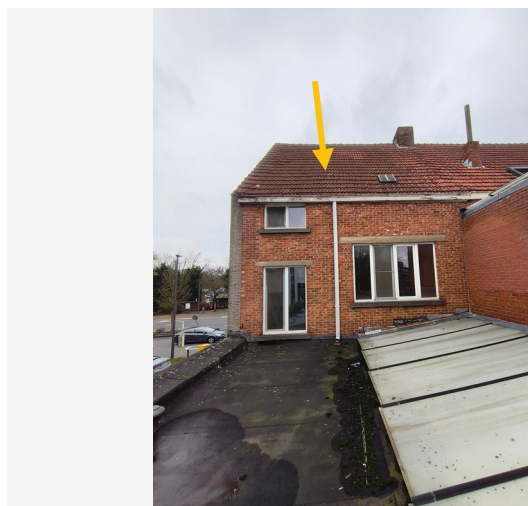
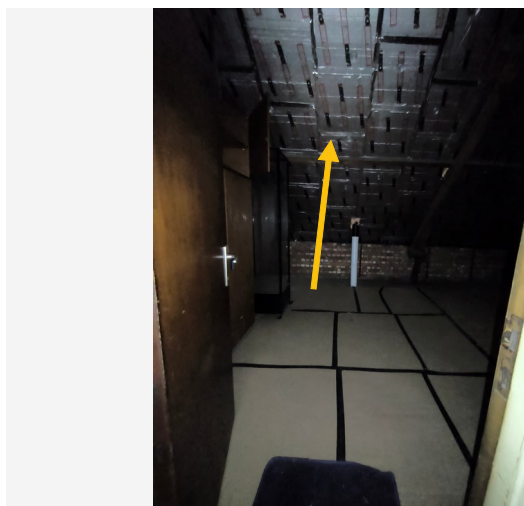
### Fiche 15: Onderdak niet waarneembaar

| Beschrijving | Notitie | Terug te vinden op plannen |
|---|---|---|
| Fiche 15: Onderdak niet waarneembaar | <p>De aanwezigheid van een asbest-verdacht onderdak kon niet worden vastgesteld. Aan de binnenzijde is het dak volledig afgewerkt met isolatie-materiaal (pur platen). Er was geen dakraam (aan de buitenzijde is achteraan een dakraam zichtbaar, maar dit is volledig dichtgewerkt met isolatie), of mogelijkheid om een dakpan op te tillen binnen de bepalingen van de welzijnswet (vrije hoogte +3,5meter).</p> <p>Controleer bij toekomstige werkzaamheden of er zich een asbest-verdacht onderdak bevindt.</p> | Plan 1.1: Overzicht |
