# Asbestinventarisatetest

Kerkhovenakker laan C 25, 2960 Brecht

Attestnummer : 20230416-000218.000

Uitgegeven op : 16.04.2023

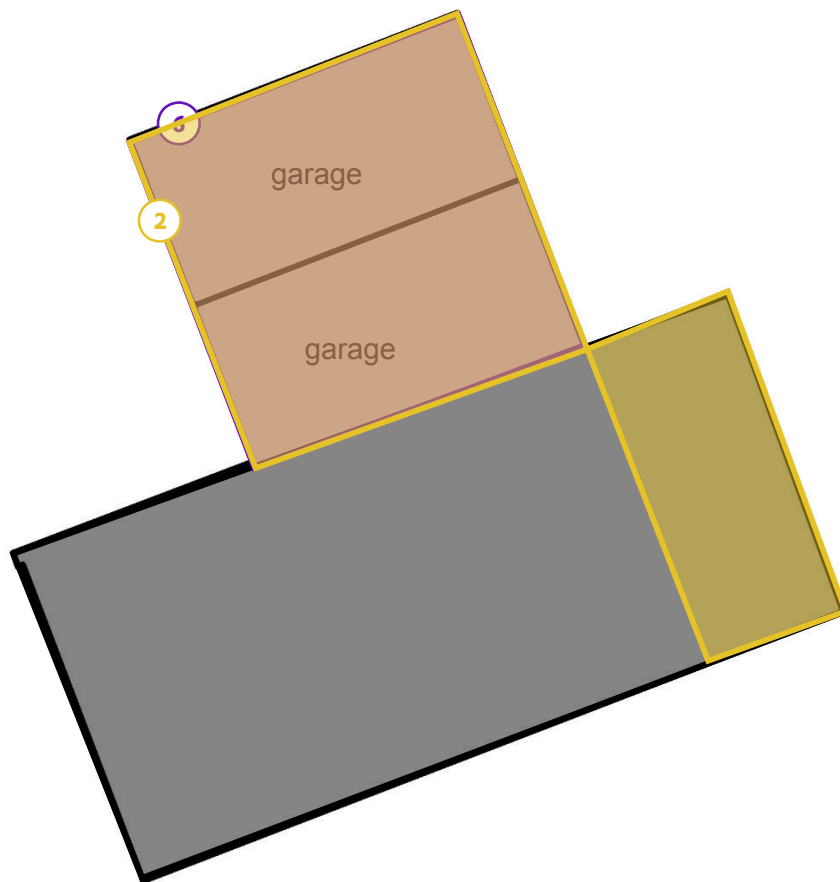
## Plan 1.1: Garage

gevelbekleding asbest locatie onbekend.

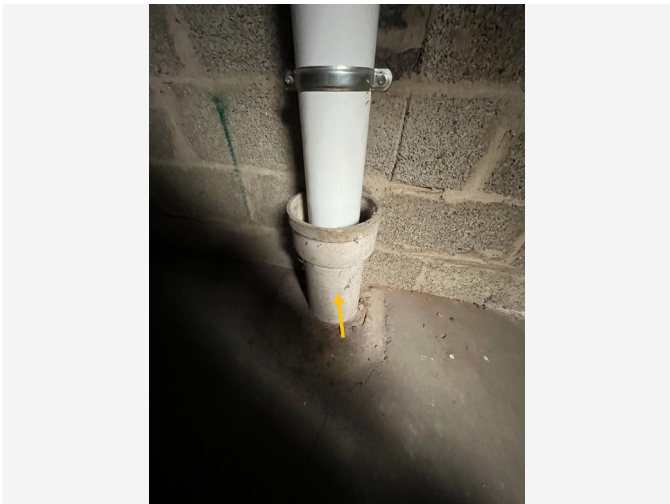
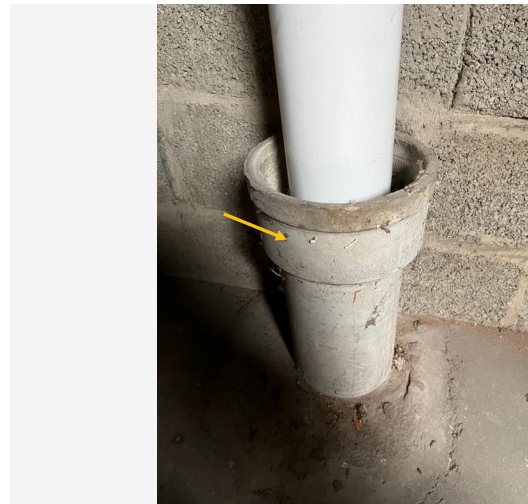
| Eindbeoordeling materiaalisico | Verhoogd materiaalisico en/of verhoogde kans op vezelvrijgave |

| Asbestsoort (vezeltype) | Crocidoliet aanwezig |
| Afschermingsgraad van het gehele materiaal | Geheel of deels (ook) vrij aan de binnenlucht |
| Toestand van het materiaal | Licht beschadigd, licht verweerd. Intact materiaal type Pical – asbestboard of categorie III 'gebondenheid' |

| Beschrijving | Eternit buis zolder |
| Asbestmateriaal | Buis, koker, leiding, pijp, doorvoer |

| <b>Opmerking</b> | Onbekend hoe ver de buis doorloopt. nader onderzoeken bij sloop en/of renovatie. |

Maatregelen nemen

- Zorg voor een veilig beheer. Vermijd het beschadigen van het asbestmateriaal. Controleer de toestand jaarlijks op wijzigingen.
- Voer bijkomende staalname(s) uit.

- Eenvoudige handelingen: enkel door erkend asbestverwijderaar  
Deze toepassing is niet zo eenvoudig te verwijderen zonder te breken. verwijdering zal hoogstwaarschijnlijk vezel vrijgave veroorzaken. Nader onderzoeken hoe groot de buis is. mocht deze in 1x verwijderd kunnen worden zonder te hoeven breken. dan via doe het zelf EH.

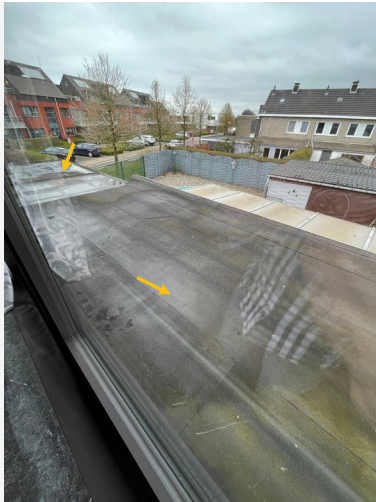
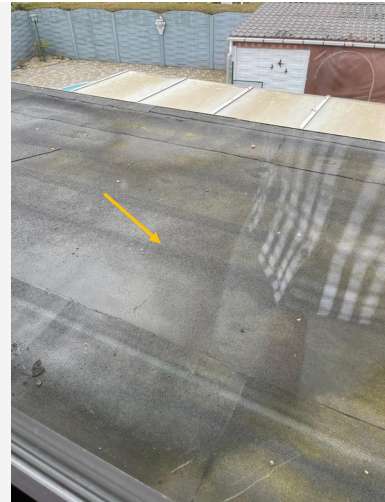
| Eindbeoordeling materiaalisico | Laag materiaalisico en/of verlaagde kans op vezelvrijgave |

| Asbestsoort (vezeltype) | Crocidoliet aanwezig |
| Toestand van het materiaal | Licht beschadigd, licht verweerd. Intact materiaal type Pical – asbestboard of categorie III 'gebondenheid' |

| Beschrijving | Roofing garage + deel keuken en living |
| Asbestmateriaal | Dak- en gevelbekleding - Roofing |

| Opmerking | <p>Onbekend wanneer de Roofing is aangebracht. wanneer deze voor 2001 is aangebracht mogelijk asbesthoudend. nader onderzoeken bij sloop en/of renovatie.</p> |

Zorgvuldig beheren

- Zorg voor een veilig beheer. Vermijd het beschadigen van het asbestmateriaal. Controleer de toestand jaarlijks op wijzigingen.
- Hemelwater dat afspoelt van asbestcement daken of gevels kan asbestdeeltjes bevatten. Gebruik het enkel voor gesloten circuits (bv. spoelen toiletten). Reinig na het vervangen van het dak of de gevel de dakgoten en regenwaterput of -ton om asbesthoudend sediment of slib te verwijderen
- Voer bijkomende staalname(s) uit.

- Eenvoudige handelingen: mag via doe-het-zelf of door werknemer(s) met opleidingsattest eenvoudige handelingen  
Asbesthoudende roofing wordt a.d.h.v. eenvoudige handelingen verwijderd. opgeleid personeel wordt aanbevolen. anders erkend asbestverwijderaar raadplegen.

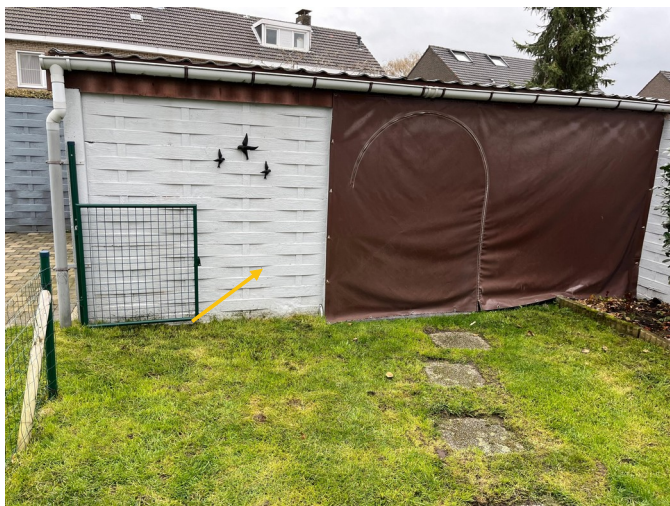
## Fiche 3: schuur geen asbest toepassingen

Geen asbest verdachte toepassingen gevonden in de schuur.

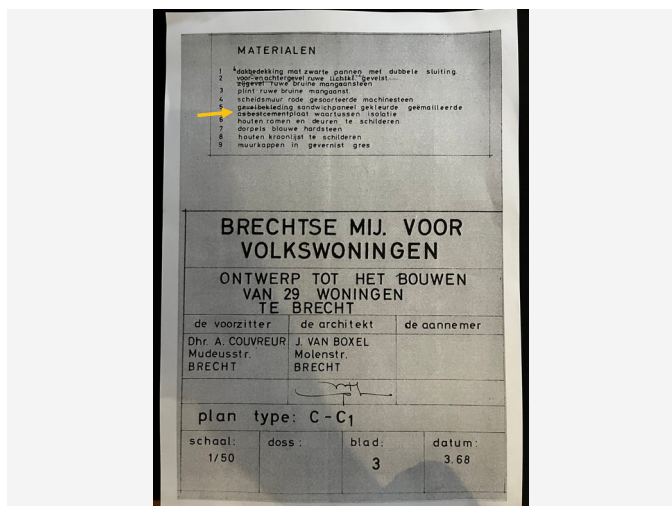
Volgens bouwplannen zijn er asbestcementplaten waartussen isolatie aanwezig bij de gevelbekleding. dit was niet te zien nader onderzoeken bij sloop en/of renovatie.

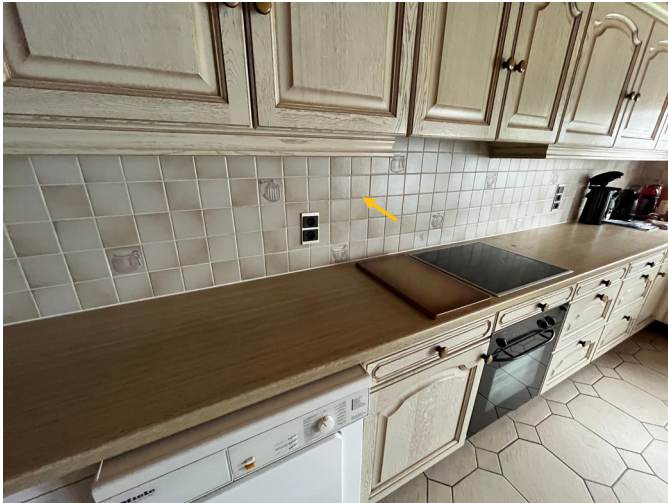
Mogelijk asbesthoudende lijmlaag achter de tegels. verder onderzoek verrichten naar de lijmlaag bij renovatie en/of sloop.

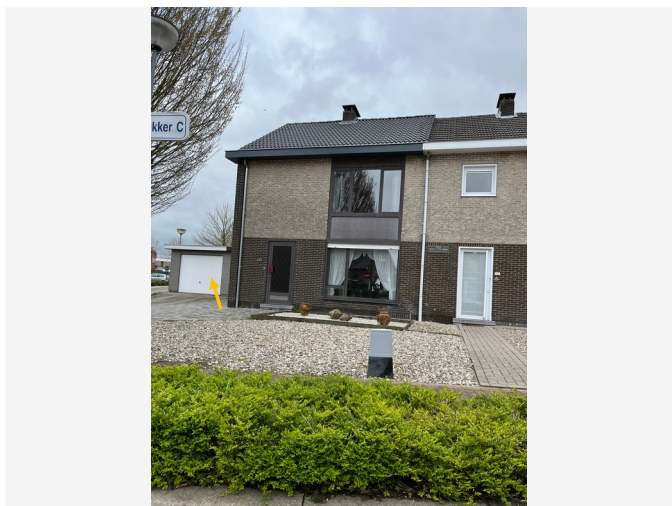
Geen asbestverdachte toepassingen gevonden in de garage.

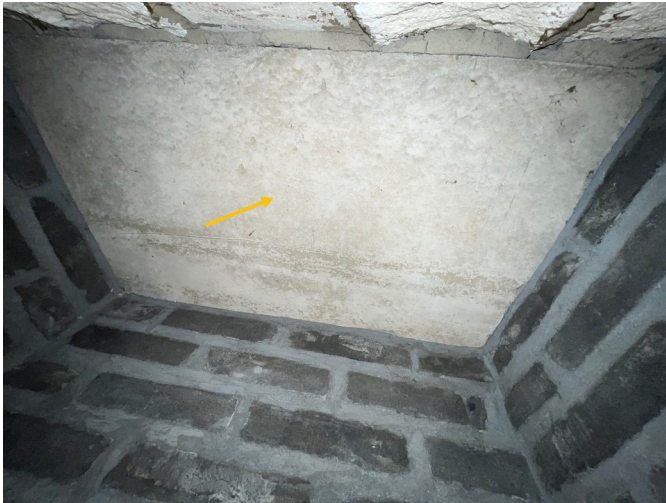
Mogelijk asbesthoudende plaat in schouw. onbekend materiaal kon geen staal nemen. nader onderzoeken bij sloop en/of renovatie.

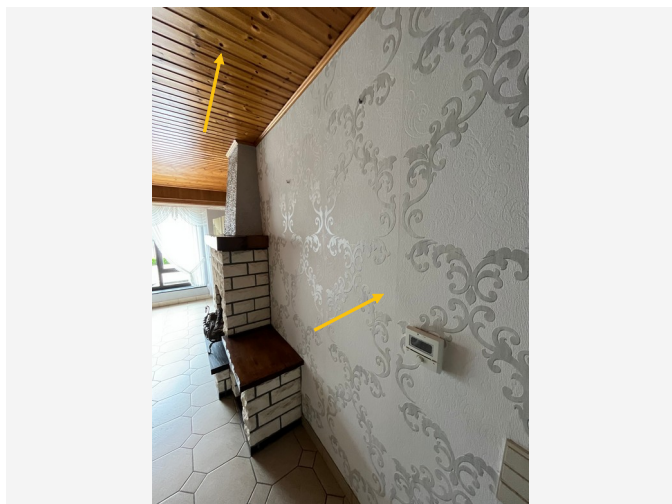
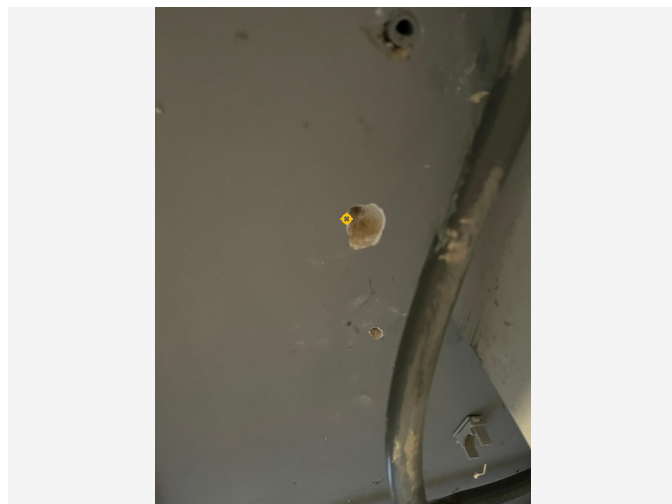
## Fiche 8: Pleister wand

Geen asbest

| # | Type | Referentie | Resultaat |
|---|---|---|---|
| 8.1 | Mengmonster | MM01 | Geen asbest |

| Opmerking | Geen pleisterwerk plafond aanwezig. houten plafond. |
